Inventariserend onderzoek Thermisch Gereinigde Grond in Rijkswaterstaat- werken

30 oktober 2018

Titel	Inventariserend onderzoek Thermisch Gereinigde Grond in Rijkswaterstaat- werken
Opdrachtgever	Rijkswaterstaat-WVL
Projectleider	[REDACTED]
Auteur(s)	[REDACTED]
Projectnummer	1248710
Aantal pagina's	46
Datum	30 oktober 2018
Handtekening

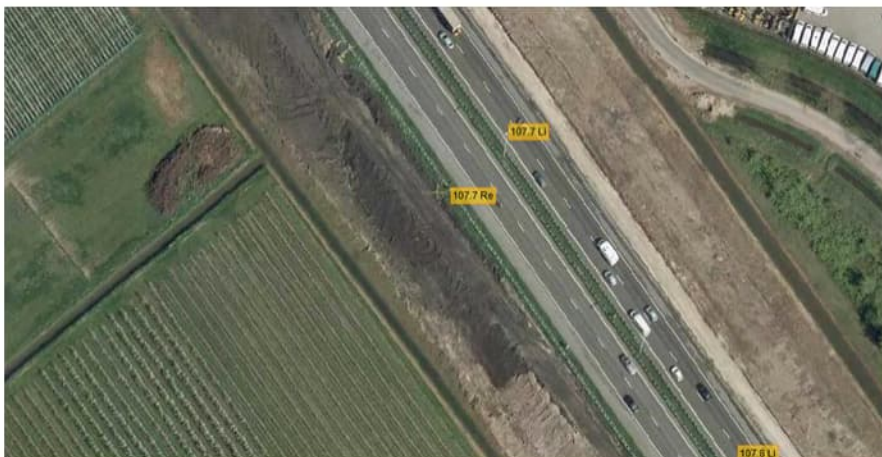
Op basis van de in de meldingen opgegeven coördinaten en luchtfoto's ten tijde van de werkzaamheden, is een inschatting gemaakt van het gebied waarin de TGG is opgebracht. In totaal betreft het een traject van circa 3,8 km (tussen km 105.6 en km 109.4). In bijlage 3 is dit op een kaart weergegeven. Circa 590 meter van het traject is gelegen in de uiterwaarde van de Maas.

Op basis van de luchtfoto's wordt aangenomen dat er geen isolatiemaatregelen zijn getroffen, anders dan het aanbrengen van een asfaltverharding. Tevens wordt aangenomen dat de TGG direct op het maaiveld is opgebracht.

Figuur 4.1 Luchtfoto 2009 (bron: Globespotter), verbreding A2, km 107.7

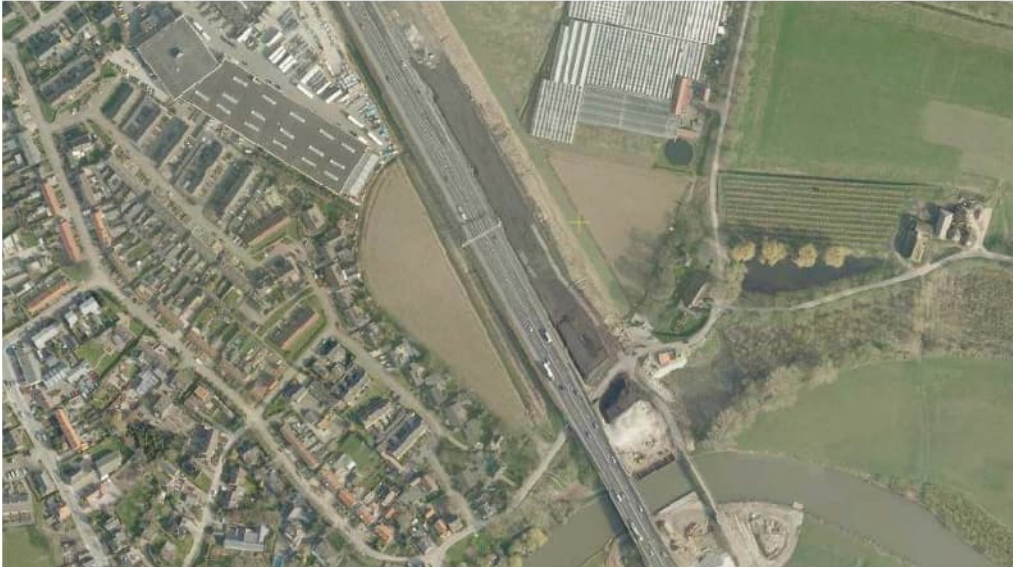
Op basis van gegevens in DINO-loket is er niet sprake van een continue kleilaag aan maaiveld. De bodem bestaat deels uit zand. Hierdoor is er niet volledige afdichting aan de onderzijde. Er is niet bekend of er isolerende maatregelen voorzieningen aan de bovenzijde zijn getroffen, anders dan de asfaltverharding van de rijbaan.

Deze locatie ligt grotendeels in of nabij een natuurgebied (uiterwaarden / oeversgebied van de Linge) waardoor er sprake is van een gevoelige omgeving. Er bevinden zich weilanden in de omgeving, waar mogelijk veedrenking kan plaatsvinden.

Figuur 4.2 Luchtfoto 2008 (bron: Globespotter), A2 aanleg brug over de Linge

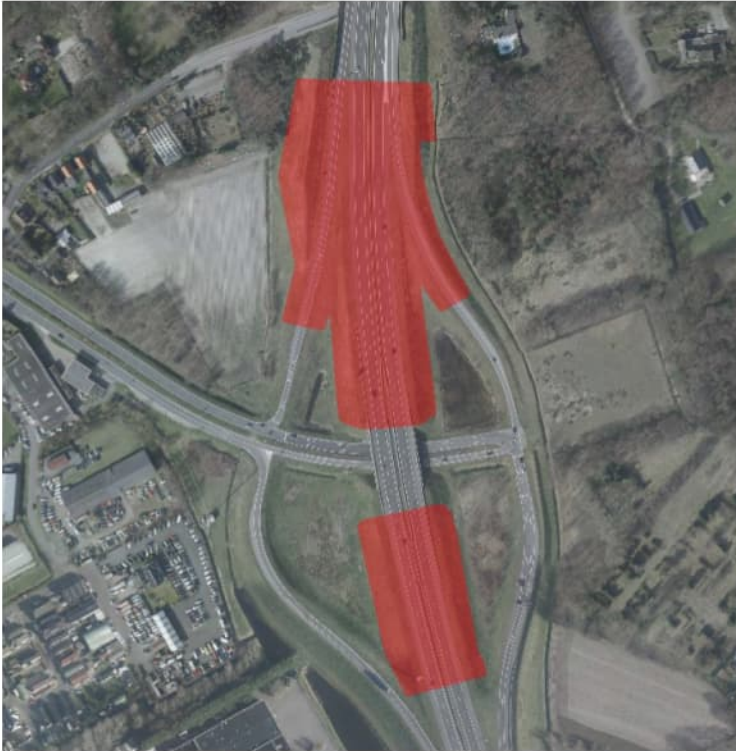
De aanleghoogte van bodemas in de zuidelijke terp ligt tussen 5,0 en 5,1 m +NAP, in de noordelijke terp tussen 4,7 en 5,4 m +NAP (toename in noordelijke richting). Dit impliceert dat de onderzijde van de laag TGG zich tussen 3,2 en 4,4 m + NAP bevindt. De basisrapportage geeft een indicatieve GHG van +3,75 en +4,0 m +NAP. Volgens de regionale gegevens bevindt de GHG zich op 0,2 m-mv. Met de ontgraving van 0,5 meter van het oorspronkelijke maaiveld betekent dit dat de TGG zich gedeeltelijk onder de gemiddeld hoogste grondwaterstand bevindt en er geen drooglegging is.

Er is sprake van een duurzame bovenafdichting en uit de inspectie van 2010 blijkt het te voldoen aan de ontwerpeisen. Aan de onderzijde is plaatselijk sprake van veen of klei in de oorspronkelijke bodem, maar niet in alle boringen die in DINO-loket zijn opgenomen. Daarom is er geen volledige afdichting aan de onderzijde. De omgeving is niet gevoelig.

Figuur 4.3 Luchtfoto 2017 (bron: Globespotter), locatie 9.1: A4, aansluiting op de Randweg Oost / N286 in Bergen op Zoom. In rood de toepassing van TGG.

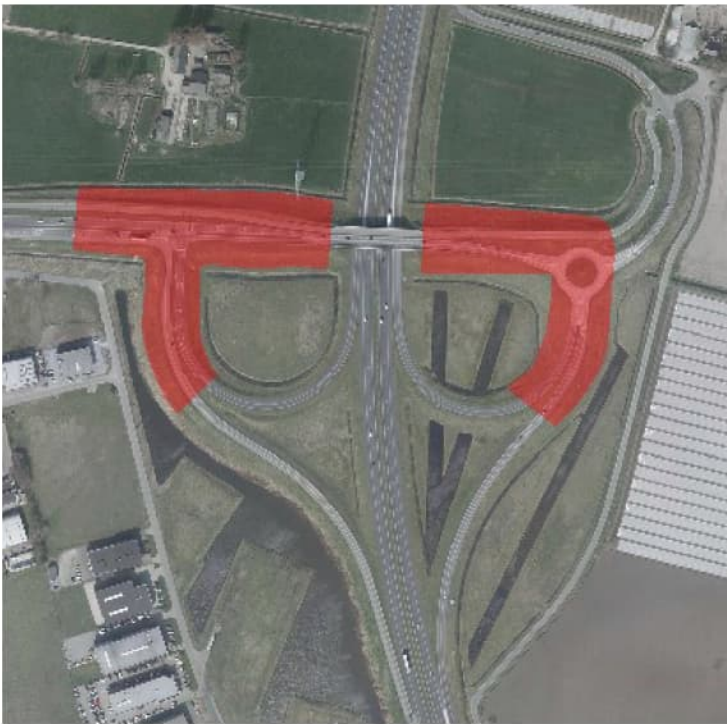
Er is sprake van een duurzame bovenafdichting en uit de inspectie van 2010 blijkt het te voldoen aan de ontwerpisen. Aan de onderzijde is plaatselijk sprake van veen of klei in de oorspronkelijke bodem, maar niet in alle boringen die in DINO-loket zijn opgenomen. Daarom is er geen volledige afdichting aan de onderzijde.

Op enige afstand van de locatie (400 meter oostelijker) is een NNN-gebied en drinkwaterbeschermingsgebied aanwezig. Er bevinden zich weilanden in de omgeving, waar mogelijk veedrenking kan plaatsvinden. Hiermee wordt de omgeving als matig gevoelig ingeschat.

Figuur 4.4 Luchtfoto 2017 (bron: Globespotter), locatie 9.2: A4, aansluiting op de Randweg Oost / N286 in Halsteren. In rood de mogelijke toepassing van TGG.

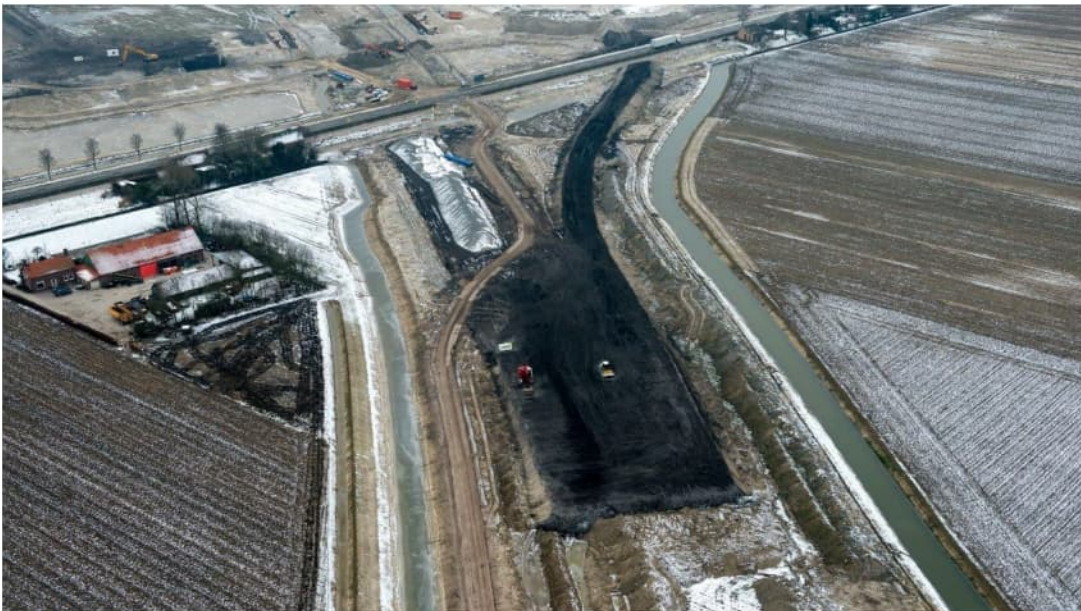
Er zijn geen gegevens over de NAP-hoogte van de onderzijde van de toepassing van TGG. Op enkele foto's is zichtbaar dat het materiaal direct op het oorspronkelijke maaiveld is opgebracht. Hier is bij de effectenbeoordeling vanuit gegaan.

Tevens is aangenomen er geen isolatiemaatregelen zijn getroffen, anders dan het aanbrengen van asfaltering.

Figuur 4.5 Foto locatie 10: Aanleg A4 12 februari 2013, bron: Rijkswaterstaat

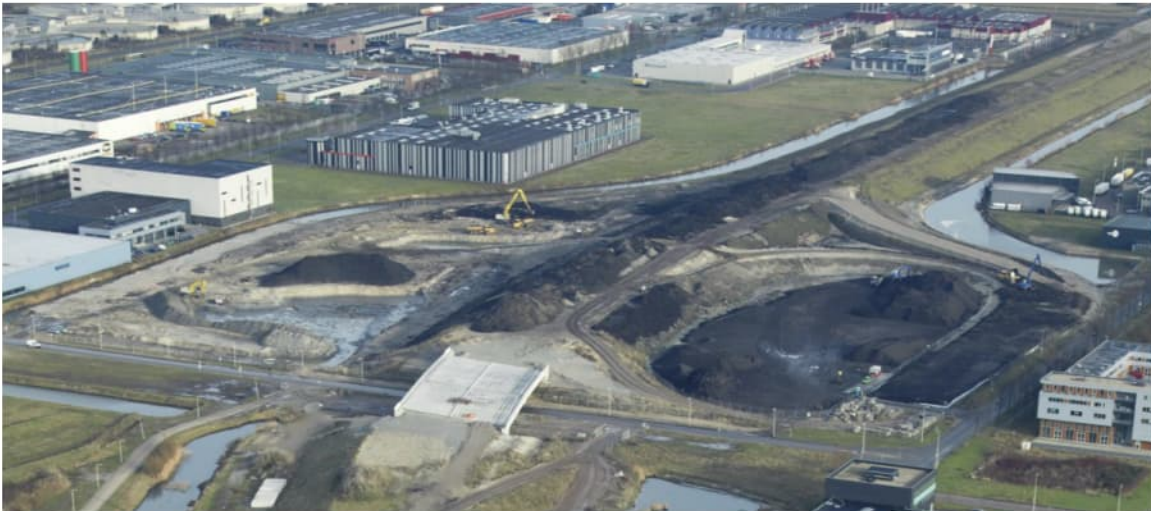
Naast TGG is er binnen vak G ook AVI-bodemas toegepast. In het kader van deze IBC-toepassing vindt er monitoring van vak G plaats. Hieruit blijkt dat in vak G de concentraties aan arseen, molybdeen en chloride de streefwaarden in het grondwater overschrijden. Tevens is aangetoond dat in enkele terpen de drooglegging van de AVI-bodemas niet voldoende is. Er moet daarom rekening mee worden gehouden dat dit mogelijk ook geldt voor de TGG-toepassingen. Uit de monitoring blijkt dat de GHG in vak G varieert van 0,1-NAP tot 0,28-NAP.

Figuur 4.6 Werkzaamheden aanleg Westrandweg km 13.5, 10 januari 2011 (bron: beeldbank Rijkswaterstaat)

Op basis van de toepassing van TGG direct op het oorspronkelijke maaiveld is het mogelijk dat TGG raakt met het grondwater. Er wordt aangenomen dat er geen absolute drooglegging is. De oorspronkelijke bodem bestaat grotendeels uit veen waardoor er voldoende afdichting is aan de onderzijde. Aan de bovenzijde is er deels afdichting door asfalt, maar aangenomen wordt dat de afdichting bij het talud onvoldoende is om infiltratie tegen te houden.

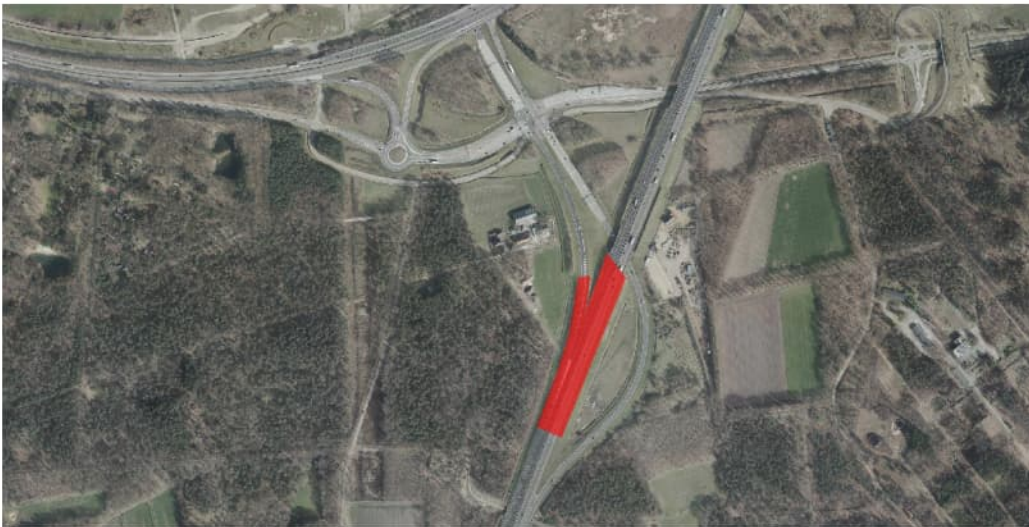
Pas na de aanleg is de TGG als een categorie 2 bouwstof geclassificeerd (op basis van de emissies van bromide en sulfaat), waardoor na de aanleg nog isolerende voorzieningen aangebracht moesten worden. Dit is als volgt gerealiseerd:

- Middenberm is verhard met STAB (steen-asfaltbeton), regenwater wordt afgevoerd
- Rijbaan (asfaltverharding) is onderdeel van de afdichting
- Schouder/berm: 7 - 10 cm trisoplast, afgespoten met bitumen om invloed van doozout tegen te gaan
- Berm/talud: HDPE-folie voor zover noodzakelijk (niet over gehele lengte van het talud)

Figuur 4.7 Luchtfoto 2017 (bron: Globespotter), Knooppunt Paalgraven. In rood de toepassing van TGG.

Gezien de ligging van de onderzijde van de bouwstof op circa 15,0 m +NAP en de GHG van 14,1 m +NAP, is volgens het monitoringsrapport voldaan aan de droogleggingseis.
