# Eemdijk TGG-toepassing: milieukundige bodemsituatie en onderzoeksvoorstel

Conceptueel model

Klant: Waterschap Vallei en Veluwe

Referentie: T&PBD9964R001F0.1

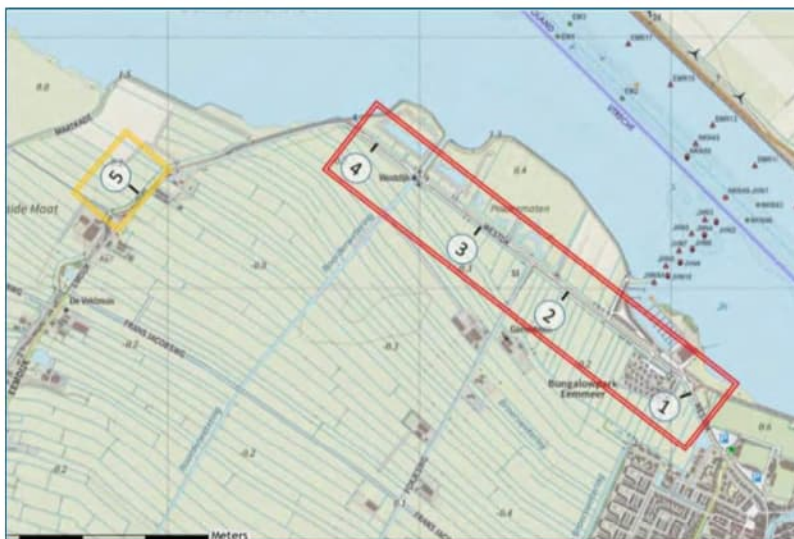
Figuur 1: toepassingslocatie

Het Waterschap Vallei & Veluwe (WSVV) heeft aan de Eemdijk een dijkversterking uitgevoerd door de binnenberm te vergroten. In de kern van de aanberming is thermisch gereinigde grond (TGG) toegepast, als bekleding is klei toegepast. De TGG is onder certificaat toegepast als grootschalige bodemtoepassing (GBT) zoals is beschreven in het Besluit bodemkwaliteit (Bbk) en de technische uitwerking daarvan de Regeling bodemkwaliteit (Rbk). In figuur 1 is de locatie met de toepassing aangegeven.
