Prinses Marijkesluis

Duurzaamheidonderzoek materiaal(her)gebruik

Rijkswaterstaat

19 december 2017

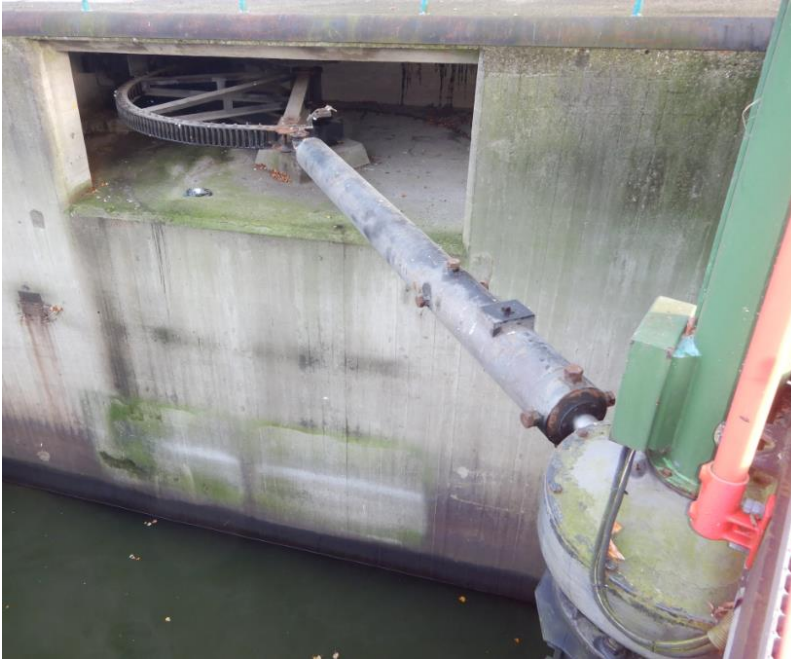
Afbeelding 5.1 Panamawiel Prinses Marijkesluis

Het bestaat uit een tandwiel in de vorm van een cirkelsegment, welke via een rondsel en tandwielkast aangedreven wordt door een elektromotor. Het panamawiel is met een trek-duwstang verbonden met de deur. De trek-duwstang is voorzien van een pakket schotelveren. Hiermee is een buffer in het bewegingswerk aanwezig en de deuren worden bij sluiting aangespannen teneinde de afdichting te verbeteren. Naast hefboomwerking kan met een panamawiel variabele hoeksnelheid van de puntdeuren bereikt worden. Bij aanvang openen en einde sluiten van puntdeuren wordt de snelheid van de deuren teruggebracht om een gecontroleerde beweging te garanderen. Tegenwoordig kunnen elektromotoren met variabele snelheid draaien waardoor deze functie niet meer door het panamawiel hoeft te worden verzorgd.

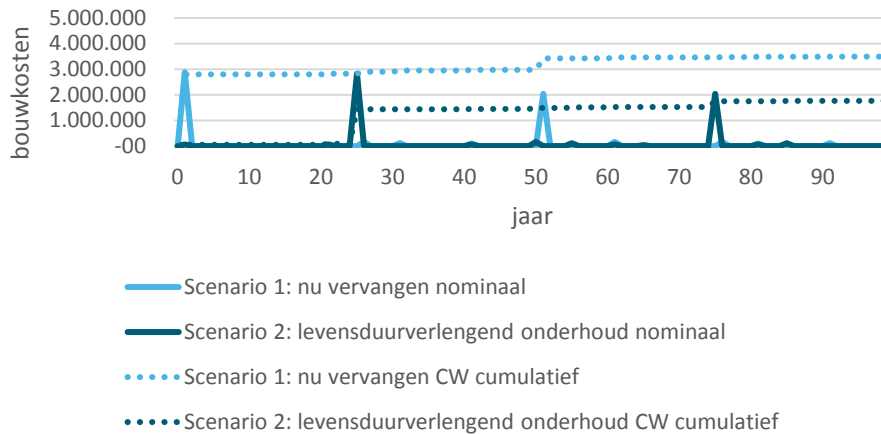
Afbeelding 5.2 Nominale bouwkosten van vervanging ten opzichte van levensduurverlengend onderhoud

Het verschil tussen de netto contante waarde (NCW) van beide varianten bedraagt naar schatting EUR 1.700.000,-- in het voordeel van levensduurverlenging. Omdat de sluis slechts incidenteel gebruikt wordt zijn de verschillkosten per schutting toch aanzienlijk. Stel dat de sluis 2 weken per jaar gebruikt wordt en er 1 schip per dag geschut wordt, dan bedragen de besparingen over deze periode maar liefst EUR 1.230,-- per schutting. Werkelijk zijn deze besparingen vermoedelijk groter omdat de sluis voor de laatste keer in 2013 heeft geschut. Bij 1 schip per jaar bedragen de verschillkosten al EUR 17.000,-- per schutting en bij 1 schip per 5 jaar EUR 85.000,-- per schutting.

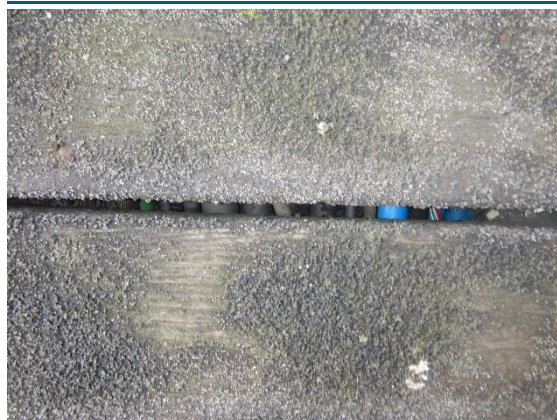
Kabeldraagconstructie en bekabeling	
Scope	Vervangen
 	Looppad met hieronder kabeldraagconstructie
 	Kabeldraagconstructie De kabeldraagconstructie bestaat uit houten delen. Deze zijn grotendeels verrot
 	Looppad Het originele looppad bestaat uit houten planken voorzien van een slijtlaag. De slijtlaag ontbreekt grotendeels en de planken zijn aan inwatering en beginnende rotting onderhevig. Op enkele locaties zijn de planken vervangen

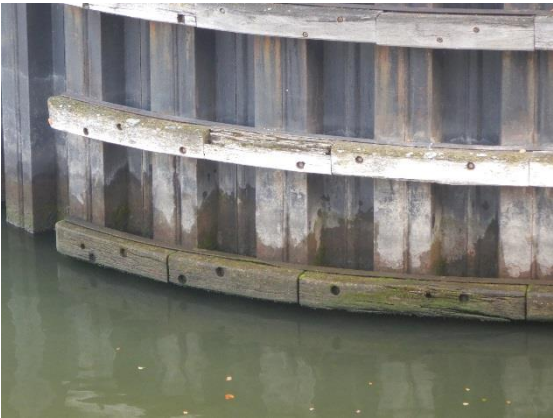
Inwatering aan bovenzijde totaal <1%
Mogelijke duurzaamheidswinst	Een mogelijkheid is alleen de slechte delen te vervangen en wel wanneer deze dermate zijn gedegradeerd dat het geleidewerk haar functie niet meer kan vervullen. Op dit moment verkeert het geleidewerk in goede staat

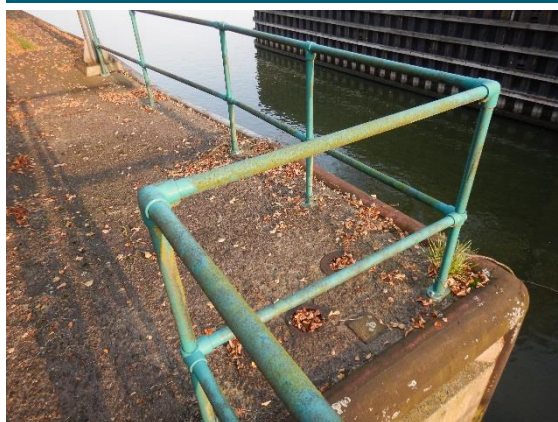
Verkrijging leuningwerk

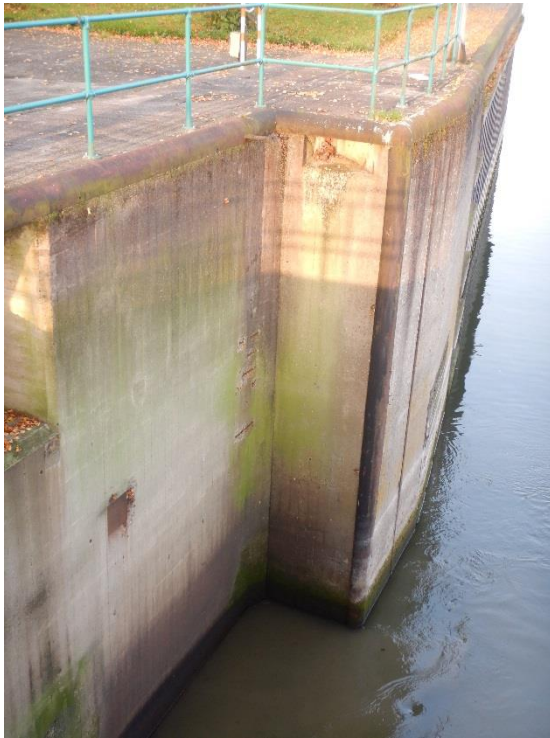
Tijdens de visuele inspectie zijn diverse betonschades aan de betonnen bouwdelen van de sluis geconstateerd. Uit de inspecties uit 2015 volgt het herstel van betonschade voor 8 m² (westelijke sluis) en 3 m² (oostelijke sluis).

Diverse betonschades aan de betonnen bouwdelen van de sluis

Compleet betonherstel waar nodig.	Het aanbrengen van extra beton waar nodig (smeerwerkzaamheden).	Herstellen betonschade 8 m ² (westelijke sluis) en 3 m ² (oostelijke sluis.)	Diverse betonschades aan de betonnen bouwdelen van de sluis.	De materialen die vrijkomen bij het betonherstel zijn minimaal en niet interessant voor hergebruik. Daarnaast betreft het juist het aanbrengen van beton in minimale fracties. Het betonherstel wordt daarom niet meegenomen in het duurzaamheidsonderzoek.
Vervangen generator onderwaterpomp.	De generator wordt vervangen en direct verkocht op de markt. Hierbij is al sprake van hergebruik als product.	Het inspectierapport benoemd het ontbreken van een noodstop bij eerdere inspecties. Deze is nu wel aanwezig. Over vervanging of schade wordt niet gesproken.	Tijdens inspectie niet in bedrijf gesteld, maar volgens de beheerder heeft deze generator zeer weinig bedrijfsuren. Generator oogt in goede staat.	RWS is voornemens om een generatorhuis op maaiveld te plaatsen en de pomp te laten lopen op duurzaam opgewekte elektriciteit. Verwacht wordt dat de generator verkocht kan worden als product. Dit is reeds de hoogste mogelijke optie uit circulair oogpunt en wordt daara niet vergeleken met een alternatief. Het vervangen van de generator van de onderwaterpomp wordt daarom niet meegenomen in het duurzaamheidsonderzoek.

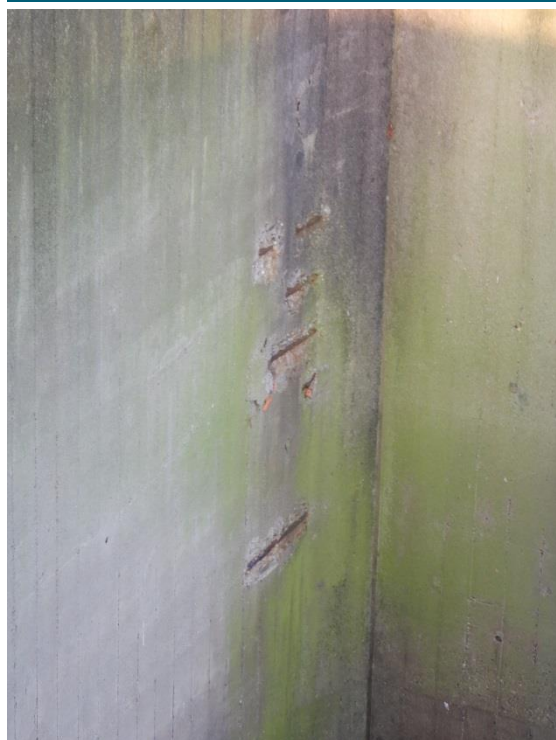
Betonschades als gevolg van te weinig dekking op de beton

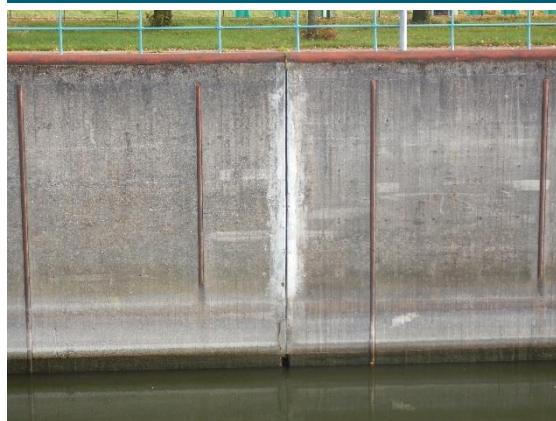
Bij de visuele inspectie zijn de voegovergangen bekeken. Hieruit blijkt dat sprake is van betonschade rondom de dilatatievoegen in de kolkwanden. De eerder uitgevoerde reparaties onthechten en brokkelen af. Uit de inspectierapporten uit 2015 volgt het advies deze schades af te dichten en de betonschade te herstellen.

Dilatatievoegen in de kolkwand betonschade rondom de dilatatievoegen in de kolkwanden. De eerder uitgevoerde reparaties onthechten en brokkelen af

Vervangen voegovergangen.	?	Het geheel opnieuw indekken van de voegovergangen door beton toe te voegen en voegen opnieuw te hechten. Hierbij komt vrijwel geen materiaal vrij.	Herstellen afdichting en herstellen betonschade 27 x 6m dilatatie.	betonschade rondom de dilatatievoegen in de kolkwanden. De eerder uitgevoerde reparaties onthechten en brokkelen af.	Voorkomen; niet vervangen voegovergangen.	Volgens beheerder is de betondekking zeer groot. Betonherstel zou hiermee slechts een esthetische waarde hebben. Daarnaast komt bij vervanging vrijwel geen materiaal bij. Als alternatief scenario wordt het voorkomen van de vervanging beschouwd.
Herstellen/herontwerpen hemelwaterafvoersysteem.	30-50 jaar.	Het hemelwaterafvoersysteem wordt 1:1 vervangen. De PVC onderdelen worden vervangen door PVC, de stalen onderdelen door staal. Vrijkomende materialen worden aangeboden aan een erkende verwerker/recycler.	Hemelwaterafvoer en riolering wordt niet benoemd.	De HWA moet op sommige delen herontworpen en vervangen worden.	2 opties: - Hergebruik als product waar mogelijk en waar niet mogelijk upcycling naar raw material; - Nagaan van standaardisatie opties voor het gehele object. Op dit moment is zowel PVC als staal HWA aanwezig.	De HWA moet vervangen/herontworpen worden. Nagegaan wordt of hergebruik van vrijkomende materialen als product of upcycling mogelijk zijn. Daarnaast wordt kwalitatief ingegaan op de opties van (project overstijgende) standaardisatie.

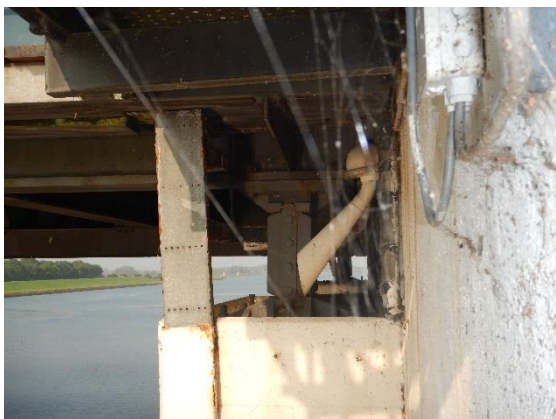
HWA brug, zijde gemaal. Mogelijk chloride houdend hemelwater van het brugdek wordt geloosd op betonnen landhoofd. Dit geeft risico op chloridegeïnitieerde wapeningscorrosie

Afvoer hemelwater van brugdek
Ter voorkoming van betonschades als gevolg van chloride geïnitieerde wapeningscorrosie dient het hemelwater direct vanaf het dek opgevangen en afgevoerd te worden. Contact met de beton moet worden voorkomen. De RVS HWA aan de zijde van de kering kan worden hergebruikt. Ter plaatse van het gemaal zal een nieuw systeem aangelegd moeten worden dat direct op het ondergrondse leidingwerk zal worden aangesloten. De kolken kunnen eventueel worden hergebruikt. De in de muur verwerkte leiding zal in het werk achterblijven

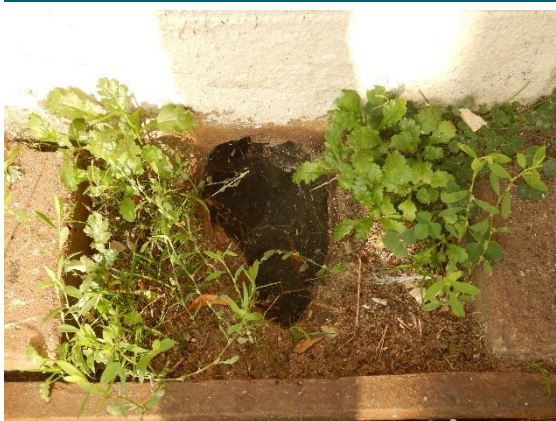
HWA verwerkt in de wand loost op stalen kolk

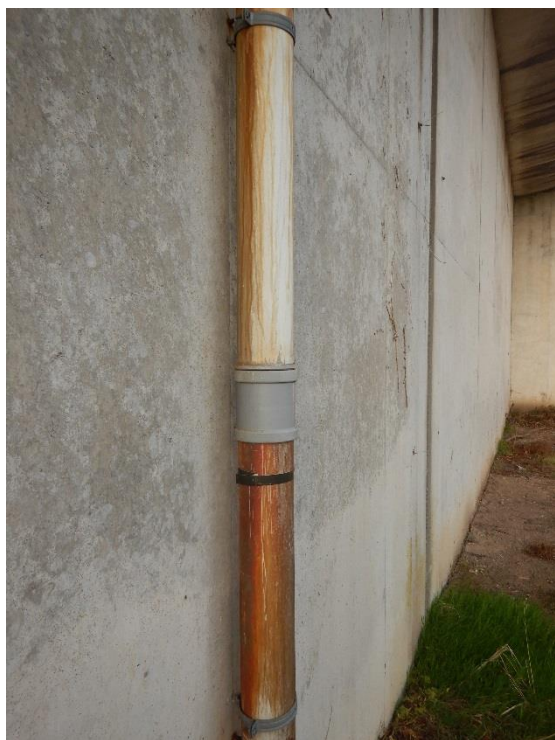
De HWA op de sluis bestaat uit meerdere typen materialen (RVS en kunststoffen) en op verschillende delen zijn gebreken geconstateerd. De HWA dient hierdoor herontworpen en/of herstelt te worden. Vrijkomende materialen zijn mogelijk deels herbruikbaar als product, zoals de moffen of delen pijp. Echter is de vrijkomende massa vanuit de HWA dermate beperkt dat een volledige massabalans hiervan ontbreekt en

HWA systeem bestaand uit kunststof en PVC onderdelen

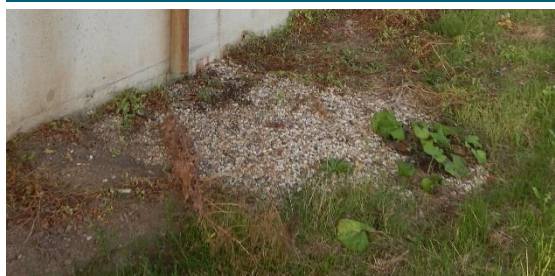
Hemelwater wordt geloosd op maaiveld middels grindkoffers

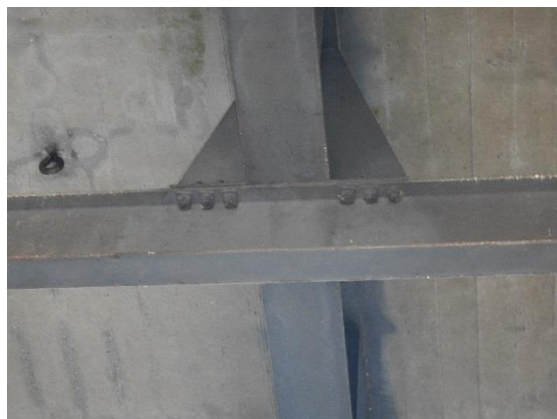
Tijdens de inspectie zijn geen gebreken aan de kraanbaan geconstateerd. RWS wenst deze echter te verwijderen omdat deze geen functie meer heeft. De kraanbaan bestaat uit een met boutverbinding gekoppeld I-profiel, welke kan worden gedemonteerd. De kraanbaan wordt in de inspectierapporten uit 2015 niet benoemd.

Koppeling kraanbaan met onderzijde dek middels boutverbinding

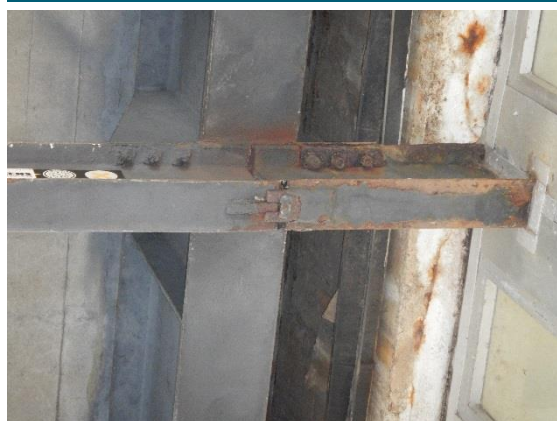
Koppeling kraanbaan onderzijde brugdek met kraanbaan in gemaal

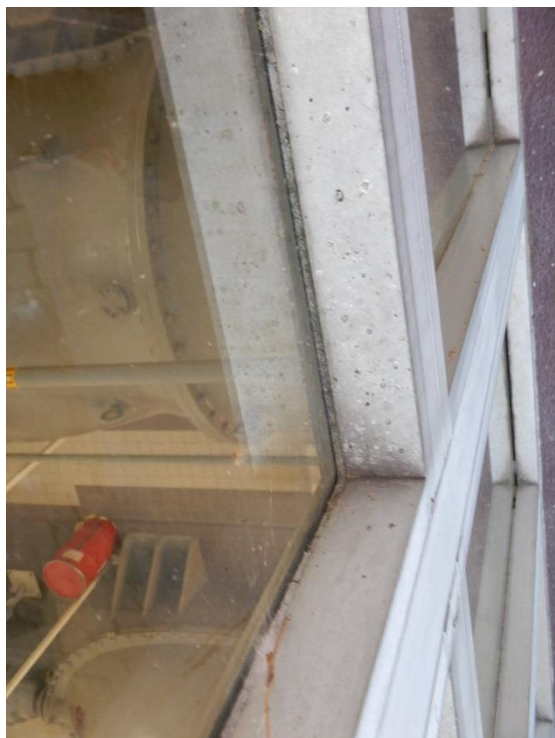
Aluminium profiel met enkel glas

Geen koudebrug onderbreking in profiel

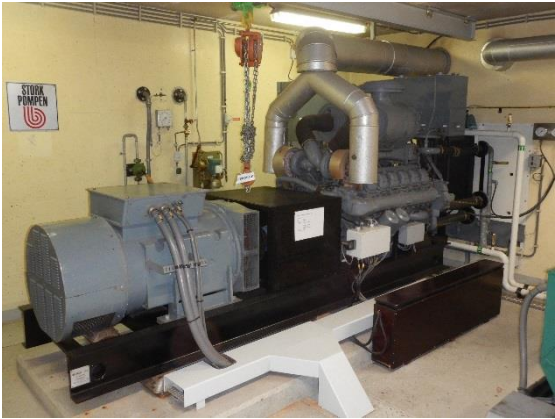
Generator onderwaterpomp	
Scope	Vervangen

De generator oogt in goede staat te zijn. Tijdens de visuele inspectie is deze niet in bedrijf gesteld, maar volgens de beheerder heeft deze generator zeer weinig bedrijfsuren. De inspectierapporten benoemen het ontbreken van een noodstop bij eerdere inspecties. Deze is nu wel aanwezig, over vervanging of schades wordt niet gesproken.

<p>Tijdens inspectie niet in bedrijf gesteld, maar volgend de beheerder heeft deze generator zeer weinig bedrijfsuren. Generator oogt in goede staat</p>

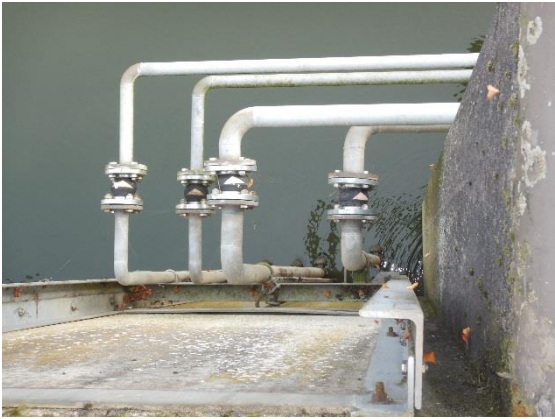
<p>Koeling generator</p> <p>Koeling bevindt zich onder het wateroppervlak. Zichtbare leidingen ogen in goede staat</p>
