MEETRAPPORT

DEFORMATIEMETING

PRINSES MARGRIETTUNNEL EN VIADUCT PRINSES MARGRIETUNNEL

10H-302-(01+02)-03

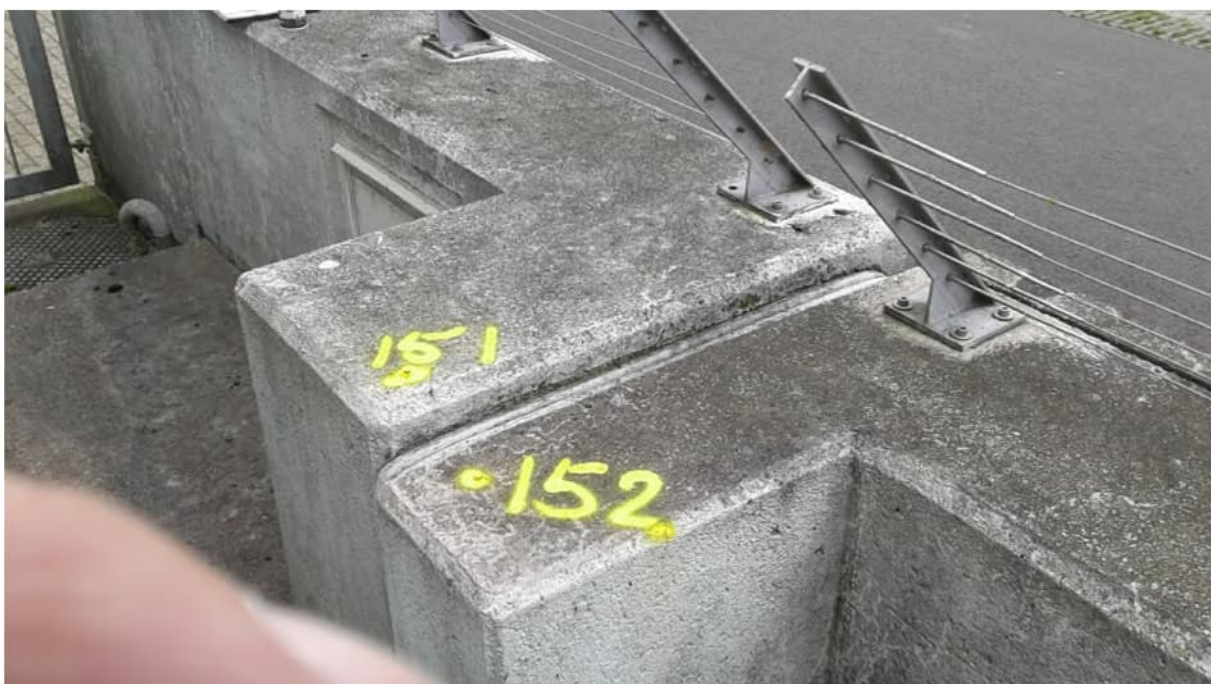
Deformatiemeetpunten 151 en 152

In de X-richting hebben 2 punten de deformatiedrempel overschreden, dit zijn 151 en 200. Het maximale X-verschil is respectievelijk -10 mm en + 10 mm.

In de Y-richting hebben ook de punten 149, 151 en 249 de deformatiedrempel overschreden. In alle gevallen is het verschil positief en maximaal 12 mm.
