## MEETRAPPORT

### DEFORMATIEMETING

# PRINSES MARGRIETTUNNEL EN VIADUCT PRINSES MARGRIETUNNEL

**10H-302-(01+02)-03**

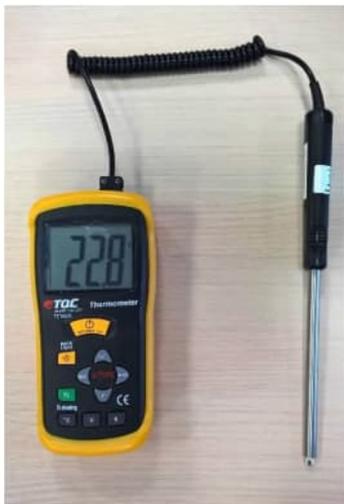
Bij aanvang en na afronding van de meting is de temperatuur van de lucht en de constructie bepaald met een thermometer van het merk TQC type TE1000.

*Thermometer TQC TE1000*

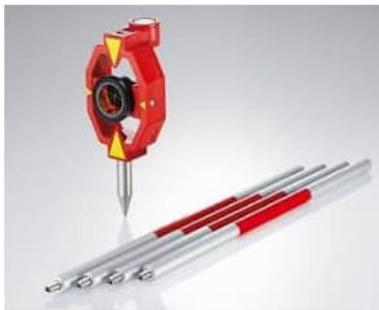
Voor het inmeten van de deformatiemeetpunten is een kort meetstaafje gebruikt i.c.m. een Leica GMP111 miniprisma (prismaconstante +17.5 mm). Voor de richtpunten 2001 t/m 2015 zijn statieven met stelschroevenblokken gebruikt i.c.m. een Leica GRZ122 360° prisma (prismaconstante +23.1 mm). De Leica GPR121 rondprisma (prismaconstante 0 mm) is gebruikt i.c.m. statieven en stelschroefblokken bij de overige richtpunten.

De gebruikte prisma's (links GMP111 miniprisma, midden GRZ122 360° prisma, rechts GPR121 rondprisma) bij deze deformatiemeting

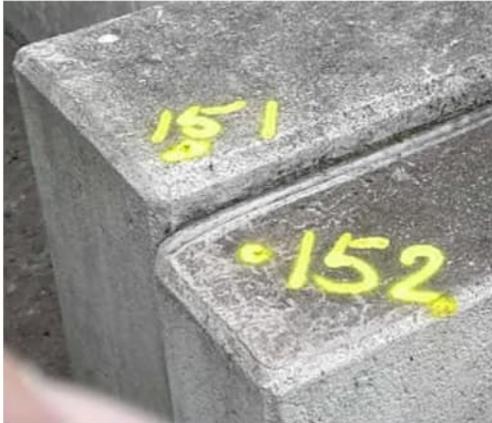
Voeg 151-152

De voegafstanden zijn uit de tachymetrie bepaald. Hierbij is de afstand berekend uit de tachymetrische berekende coördinaten van de XY-meting, van telkens twee ter weerszijden van de voeg gelegen deformatiemeetpunten.

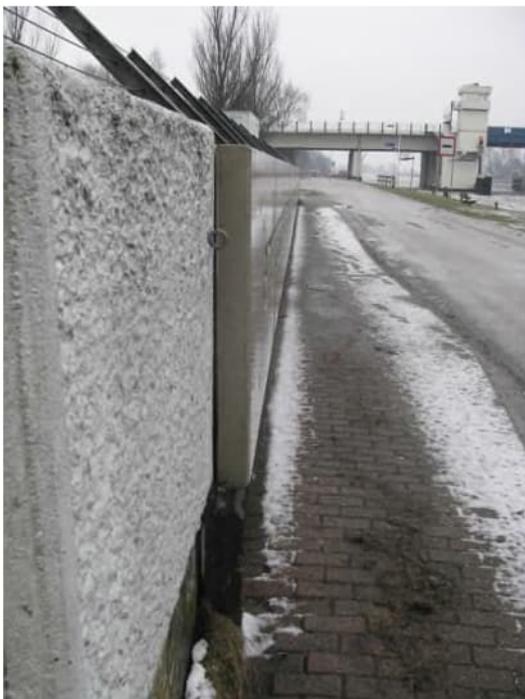
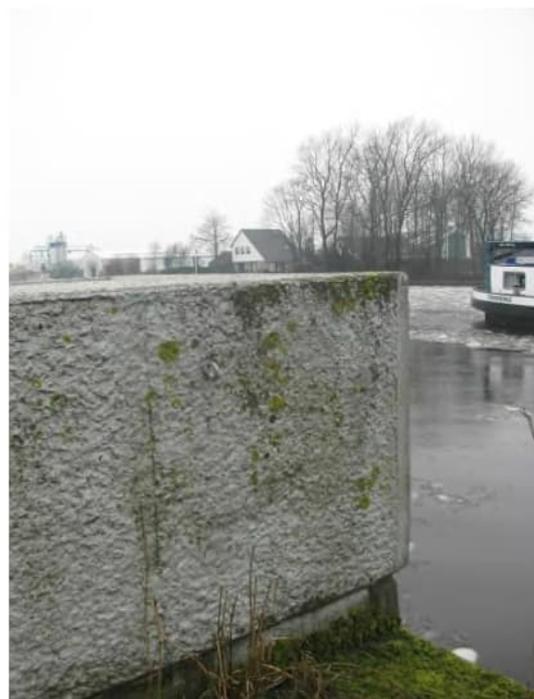
Grote hoogteverschillen in de kunstwerken maakten het nodig met valbescherming te werken. De bevestigingsogen zijn tijdens de nulmeting in 2010 geplaatst.

Bevestigingsogen voor de valbeschermingen aan de weg langs het kanaal over de tunnel (links) en aan de kant van de tunnel onder het kanaal (rechts)

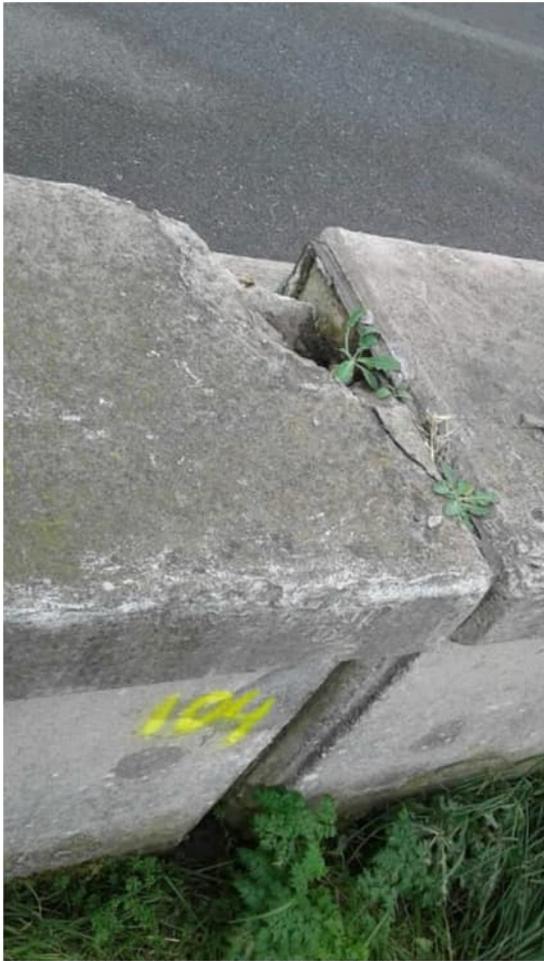
Betonrot bij deformatiemeetpunt 104

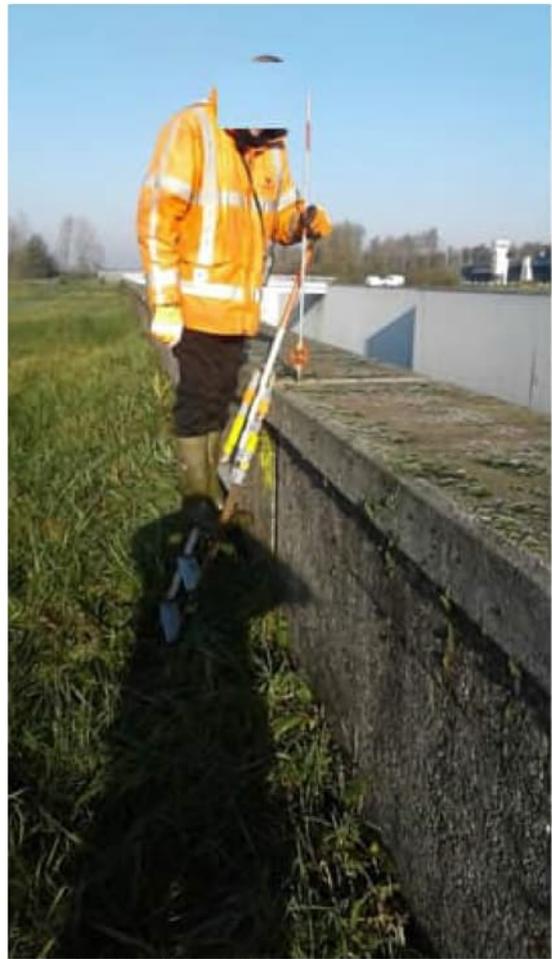
Voor het bereiken van sommige deformatiemeetpunten in de 100- en 200-serie is een trapje nodig

Opname van een deformatiemeetpunt met een trapje

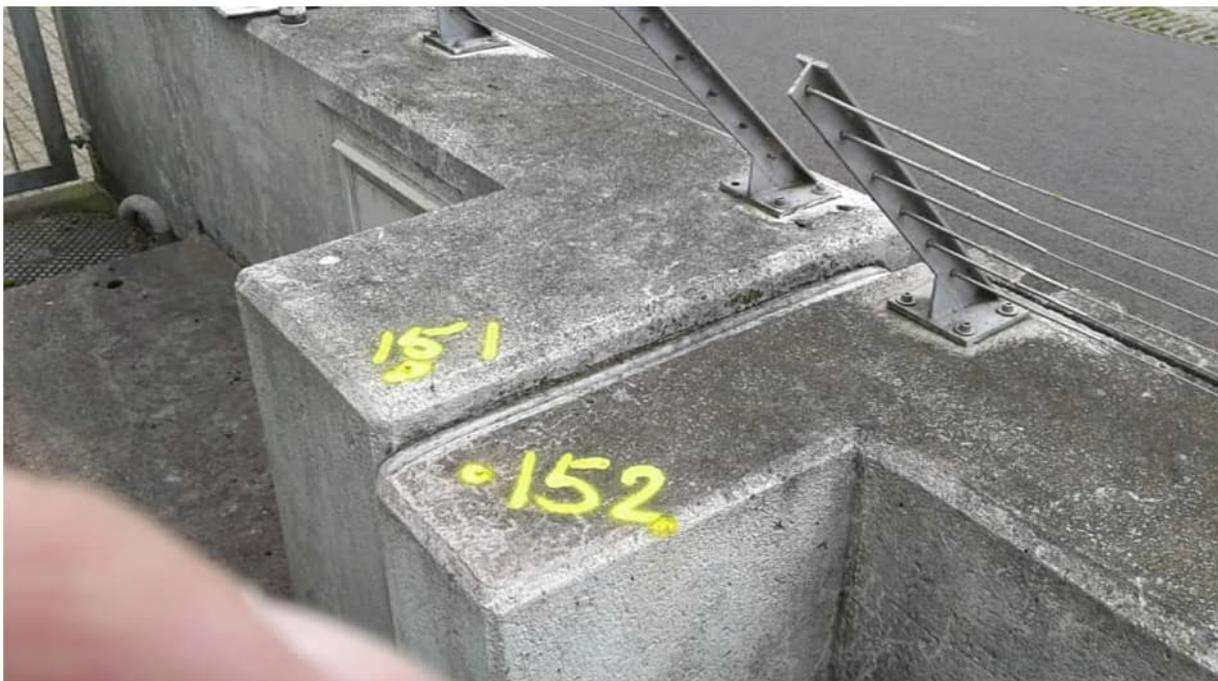
Deformatiemeetpunten 151 en 152

In de X-richting hebben 2 punten de deformatiedrempel overschreden, dit zijn 151 en 200. Het maximale X-verschil is respectievelijk -10 mm en + 10 mm.

In de Y-richting hebben ook de punten 149, 151 en 249 de deformatiedrempel overschreden. In alle gevallen is het verschil positief en maximaal 12 mm.

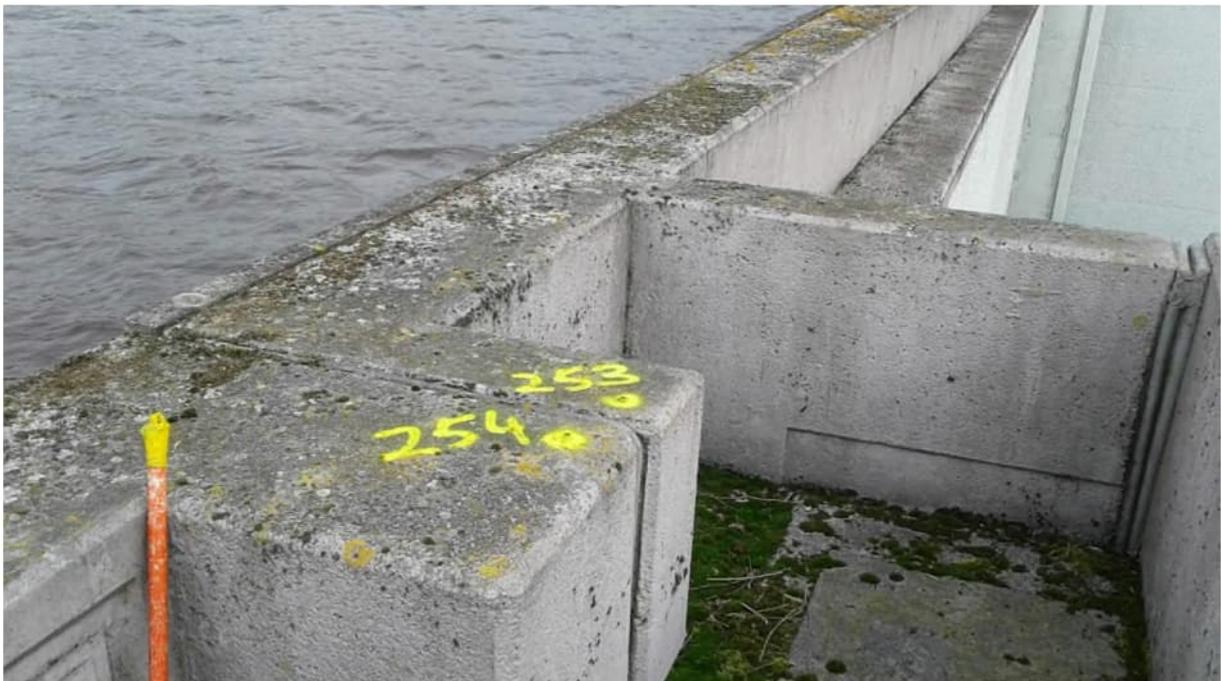
Deformatiemeetpunten 253 en 254

Voor de deformatiemeetpunten 153, 154, 251, 252, 253 en 254 is valbescherming nodig. Bevestigingsogen hiervoor zijn aanwezig (zie paragraaf 6.1 Opmerkingen).
