## MEETRAPPORT

### DEFORMATIEMETING

# PRINSES MARGRIETTUNNEL EN VIADUCT PRINSES MARGRIETUNNEL

**10H-302-(01+02)-03**

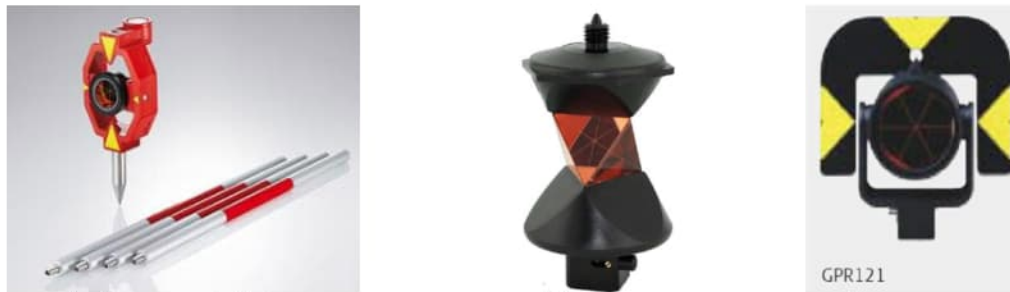
Voor het inmeten van de deformatiemeetpunten is een kort meetstaafje gebruikt i.c.m. een Leica GMP111 miniprisma (prismaconstante +17.5 mm). Voor de richtpunten 2001 t/m 2015 zijn statieven met stelschroevenblokken gebruikt i.c.m. een Leica GRZ122 360° prisma (prismaconstante +23.1 mm). De Leica GPR121 rondprisma (prismaconstante 0 mm) is gebruikt i.c.m. statieven en stelschroefblokken bij de overige richtpunten.

De gebruikte prisma's (links GMP111 miniprisma, midden GRZ122 360° prisma, rechts GPR121 rondprisma) bij deze deformatiemeting

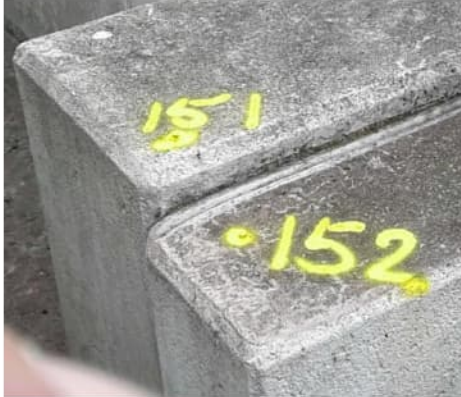
Voeg 151-152

De voegafstanden zijn uit de tachymetrie bepaald. Hierbij is de afstand berekend uit de tachymetrische berekende coördinaten van de XY-meting, van telkens twee ter weerszijden van de voeg gelegen deformatiemeetpunten.
