## MEETRAPPOR

### DEFORMATIEMETING

# PRINSES MARGRIETTUNNEL EN VIADUCT PRINSES MARGRIETUNNEL

**10H-302-(01+02)-03**

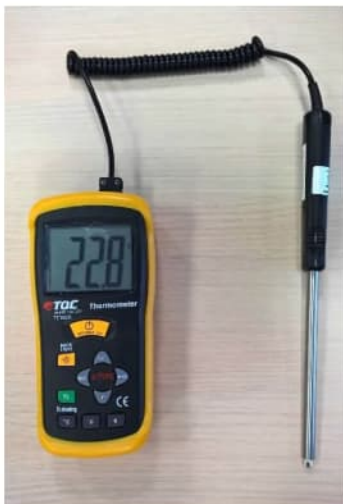
*Thermometer TQC TE1000*

Bij aanvang en na afronding van de meting is de temperatuur van de lucht en de constructie bepaald met een thermometer van het merk TQC type TE1000.

Zowel de temperatuur van de lucht en de constructie zijn uit de wind en uit de zon gemeten.

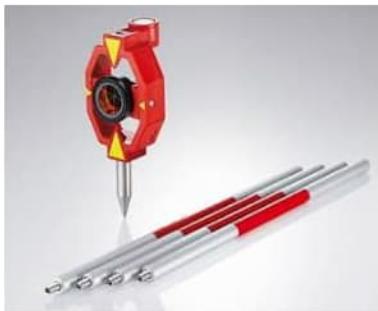
De gebruikte prisma's (links GMP111 miniprisma, midden GRZ122 360° prisma, rechts GPR121 rondprisma) bij deze deformatiemeting

Voor het inmeten van de deformatiemeetpunten is een kort meetstaafje gebruikt i.c.m. een Leica GMP111 miniprisma (prismaconstante +17.5 mm). Voor de richtpunten 2001 t/m 2015 zijn statieven met stelschroevenblokken gebruikt i.c.m. een Leica GRZ122 360° prisma (prismaconstante +23.1 mm). De Leica GPR121 rondprisma (prismaconstante 0 mm) is gebruikt i.c.m. statieven en stelschroefblokken bij de overige richtpunten.

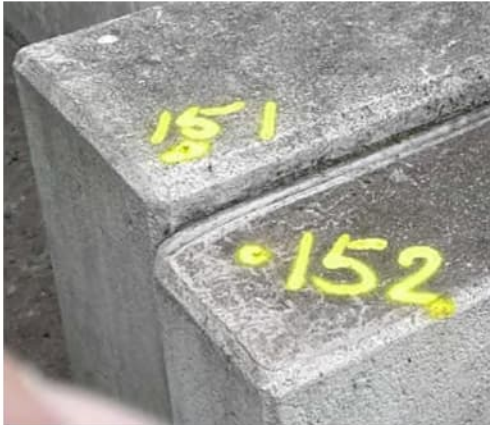
Voeg 151-152

De voegafstanden zijn uit de tachymetrie bepaald. Hierbij is de afstand berekend uit de tachymetrische berekende coördinaten van de XY-meting, van telkens twee ter weerszijden van de voeg gelegen deformatiemeetpunten.

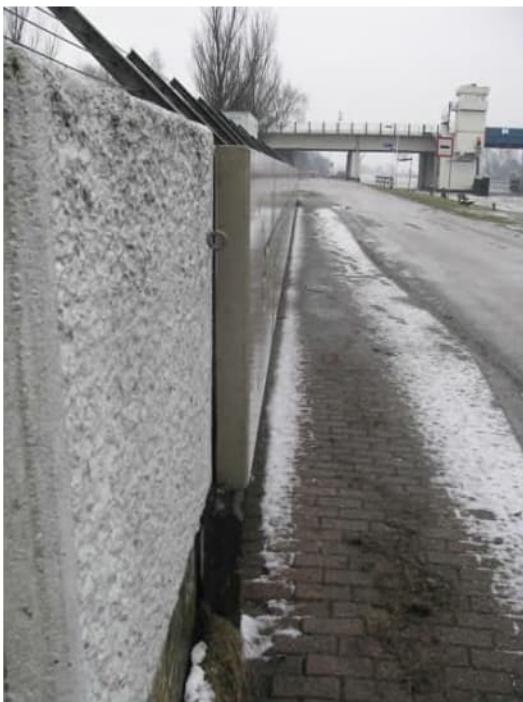
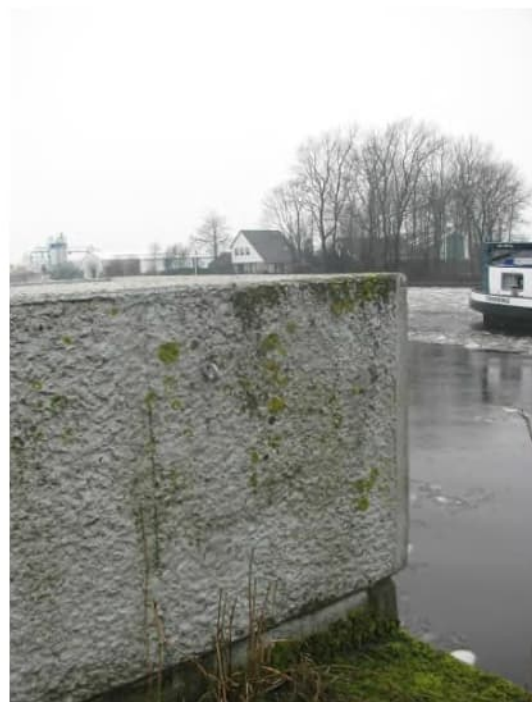
Bevestigingsogen voor de valbeschermingen aan de weg langs het kanaal over de tunnel (links) en aan de kant van de tunnel onder het kanaal (rechts)

Voor de deformatiemeetpunten 153, 154, 251, 252, 253 en 254 is valbescherming nodig. Bevestigingsogen hiervoor zijn aanwezig (zie paragraaf 6.1 Opmerkingen).

Grote hoogteverschillen in de kunstwerken maakten het nodig met valbescherming te werken. De bevestigingsogen zijn tijdens de nulmeting in 2010 geplaatst.

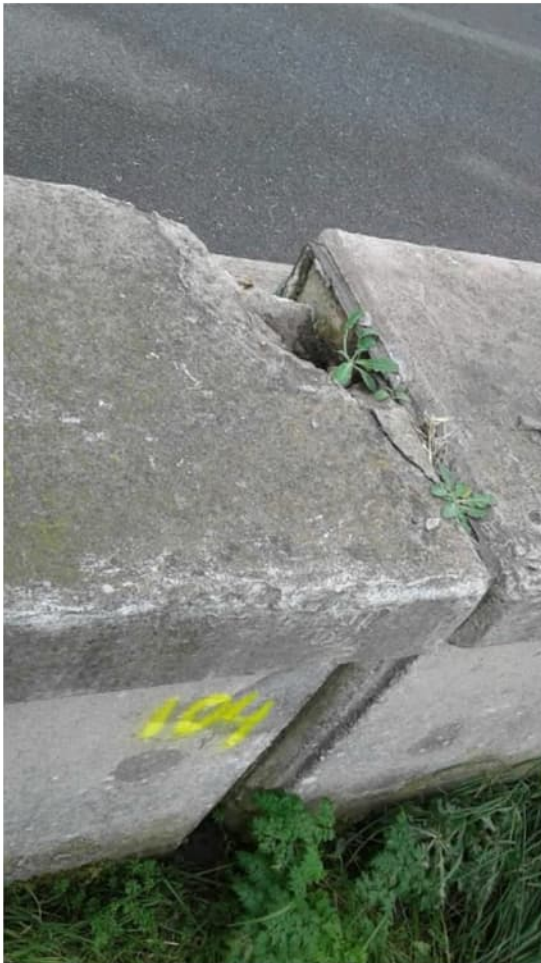
Betonrot bij deformatiemeetpunt 104

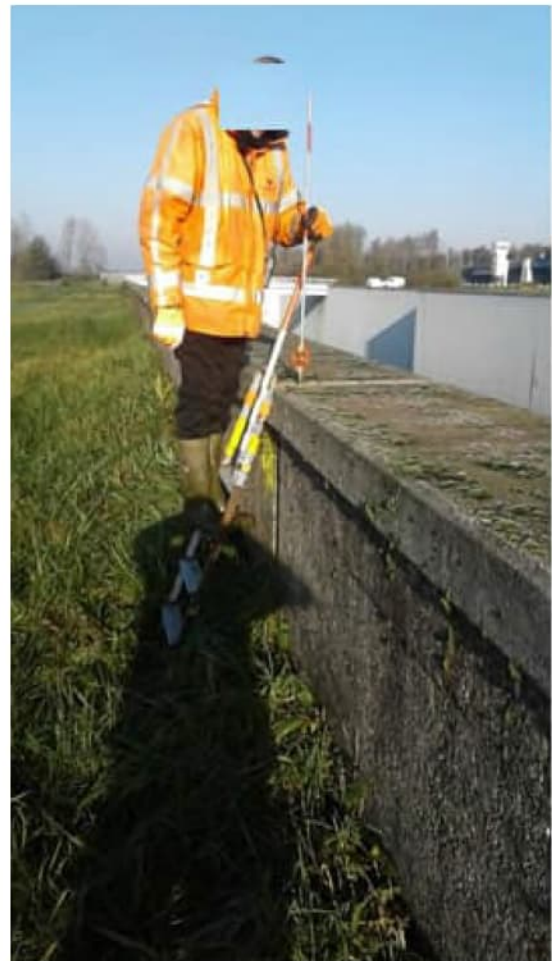
Opname van een deformatiemeetpunt met een trapje

Voor het bereiken van sommige deformatiemeetpunten in de 100- en 200-serie is een trapje nodig
