MEETRAPPOR

DEFORMATIEMETING

PRINSES MARGRIETTUNNEL EN VIADUCT PRINSES MARGRIETUNNEL

10H-302-(01+02)-03

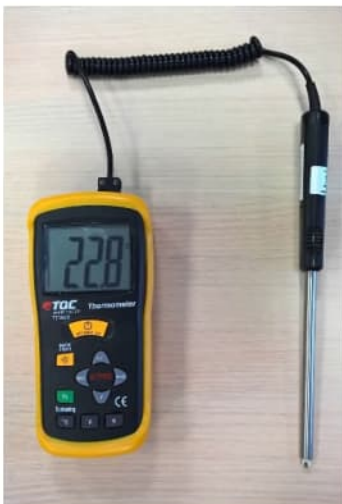
Thermometer TQC TE1000

Bij aanvang en na afronding van de meting is de temperatuur van de lucht en de constructie bepaald met een thermometer van het merk TQC type TE1000.

Zowel de temperatuur van de lucht en de constructie zijn uit de wind en uit de zon gemeten.

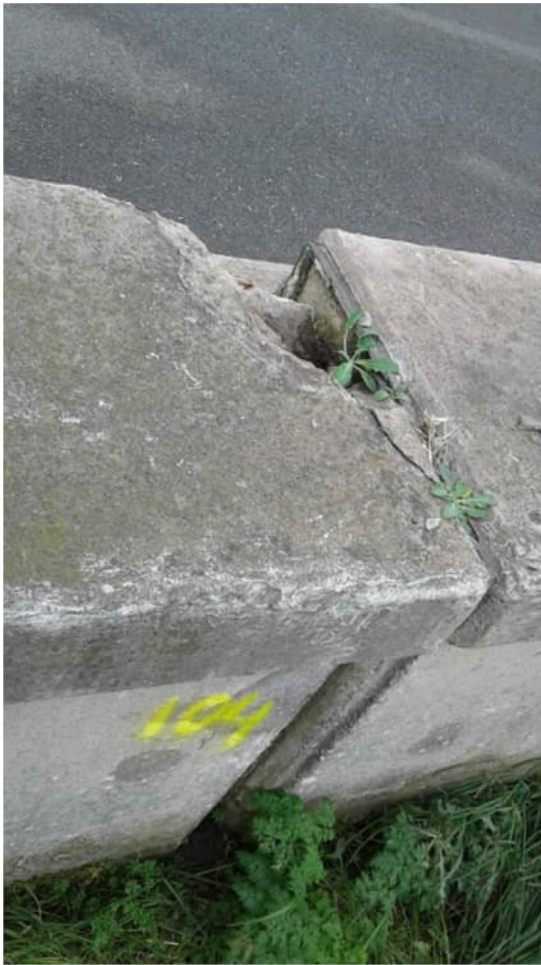
Betonrot bij deformatiemeetpunt 104

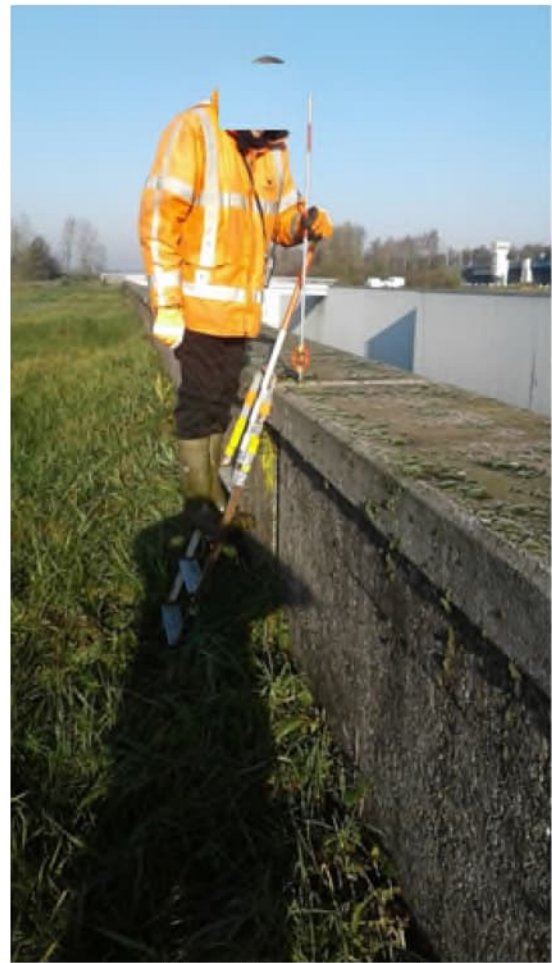
Opname van een deformatiemeetpunt met een trapje

Voor het bereiken van sommige deformatiemeetpunten in de 100- en 200-serie is een trapje nodig
