MEETRAPPOR

DEFORMATIEMETING

PRINSES MARGRIETTUNNEL EN VIADUCT PRINSES MARGRIETUNNEL

10H-302-(01+02)-03

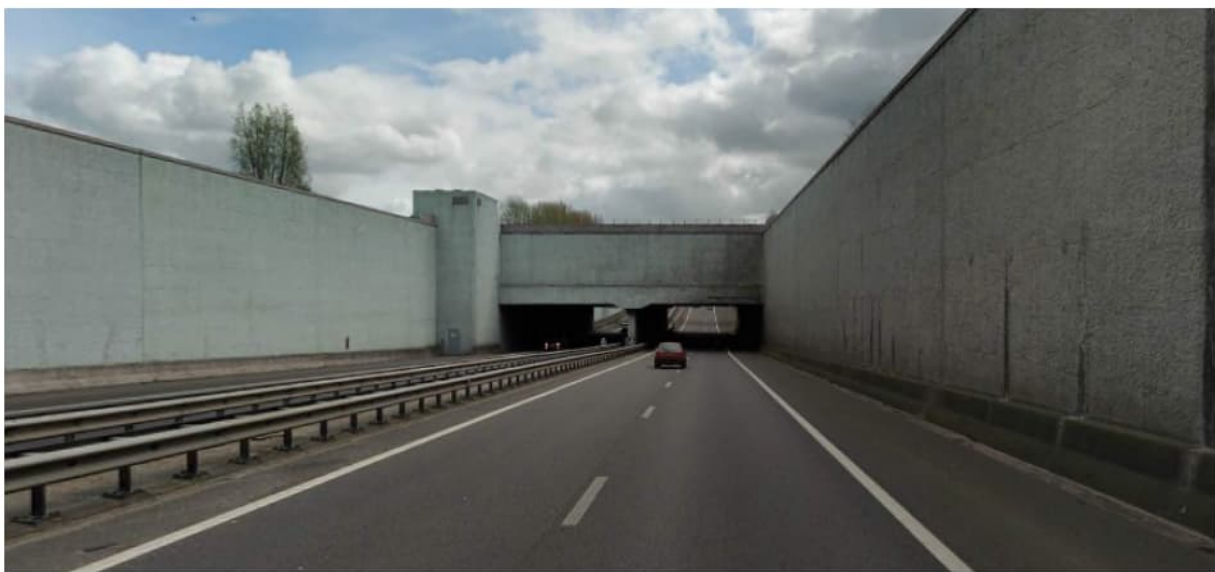
Aquaduct Prinses Margrietunnel gezien vanuit het Noorden

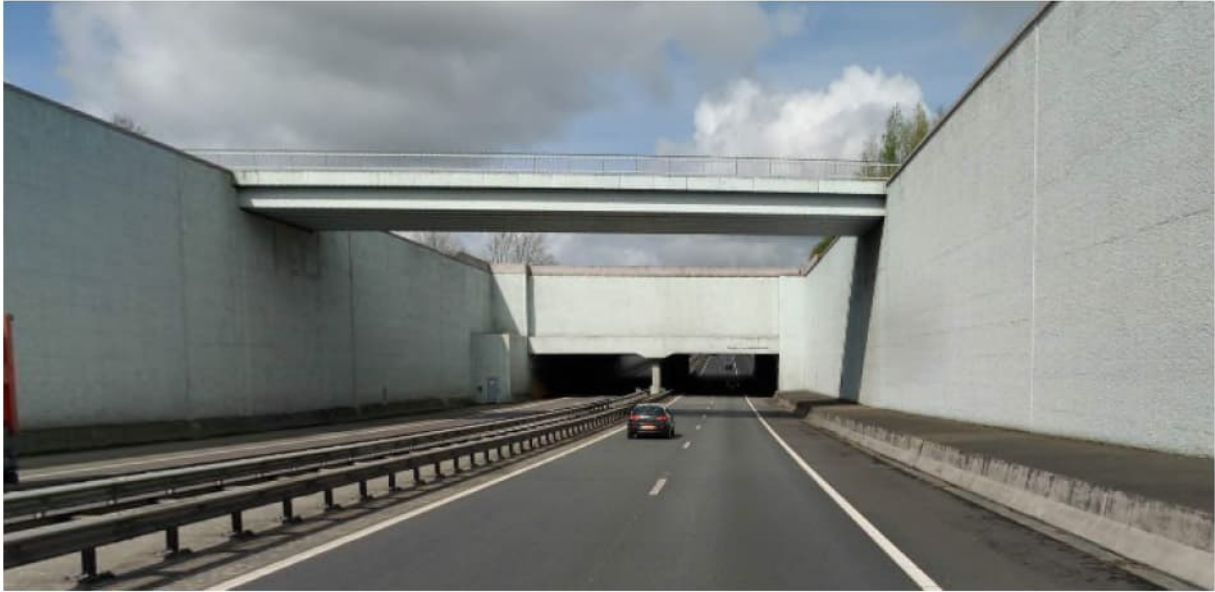
Aquaduct en Viadukt Prinses Margrietunnel gezien vanuit het Zuiden

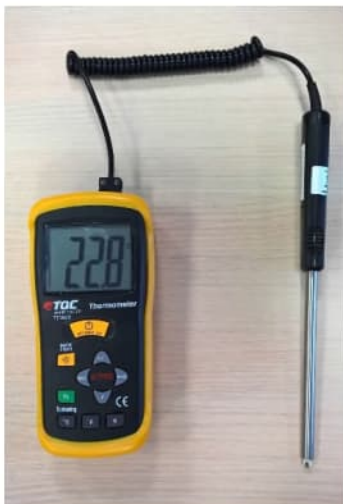
Bij aanvang en na afronding van de meting is de temperatuur van de lucht en de constructie bepaald met een thermometer van het merk TQC type TE1000.

Zowel de temperatuur van de lucht en de constructie zijn uit de wind en uit de zon gemeten.

Thermometer TQC TE1000

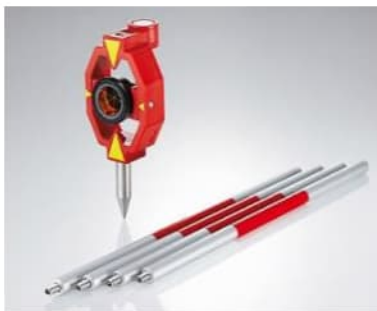
Voor het inmeten van de deformatiemeetpunten is een kort meetstaafje gebruikt i.c.m. een Leica GMP111 miniprisma (prismaconstante +17.5 mm). Voor de richtpunten 2001 t/m 2015 zijn statieven met stelschroevenblokken gebruikt i.c.m. een Leica GRZ122 360° prisma (prismaconstante +23.1 mm). De Leica GPR121 rondprisma (prismaconstante 0 mm) is gebruikt i.c.m. statieven en stelschroefblokken bij de overige richtpunten.

De gebruikte prisma's (links GMP111 miniprisma, midden GRZ122 360° prisma, rechts GPR121 rondprisma) bij deze deformatiemeting

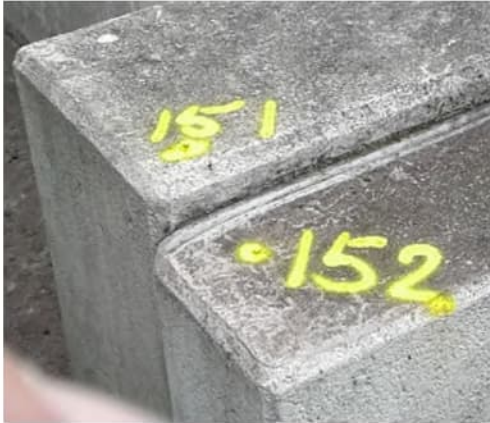
Voeg 151-152

De voegafstanden zijn uit de tachymetrie bepaald. Hierbij is de afstand berekend uit de tachymetrische berekende coördinaten van de XY-meting, van telkens twee ter weerszijden van de voeg gelegen deformatiemeetpunten.

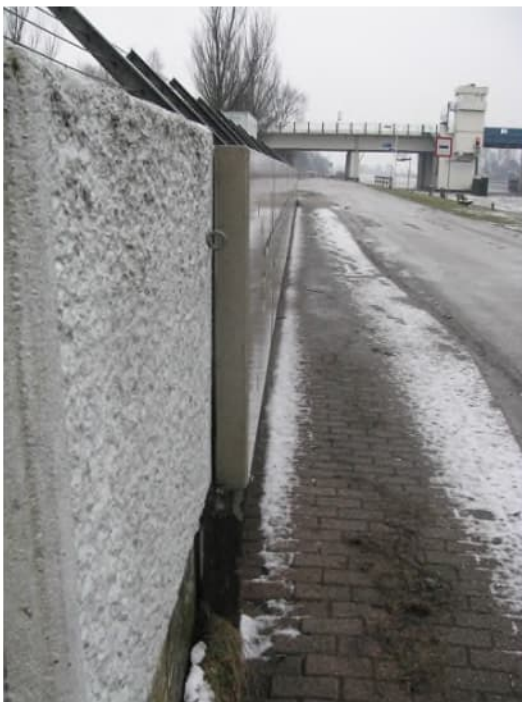
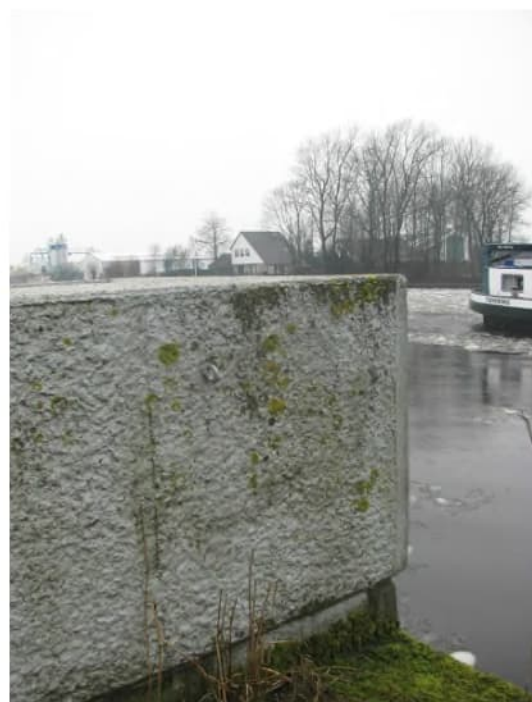
Grote hoogteverschillen in de kunstwerken maakten het nodig met valbescherming te werken. De bevestigingsogen zijn tijdens de nulmeting in 2010 geplaatst.

Bevestigingsogen voor de valbeschermingen aan de weg langs het kanaal over de tunnel (links) en aan de kant van de tunnel onder het kanaal (rechts)

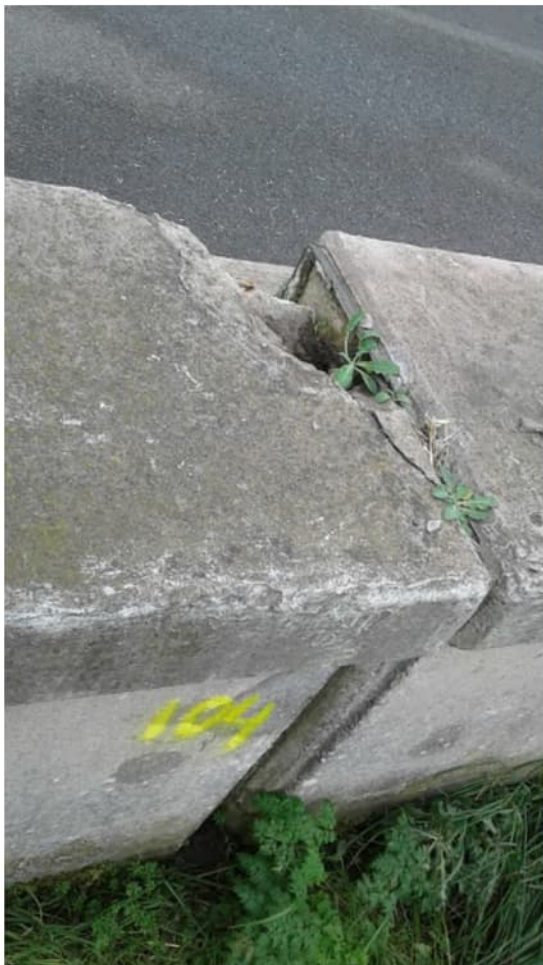
Betonrot bij deformatiemeetpunt 104

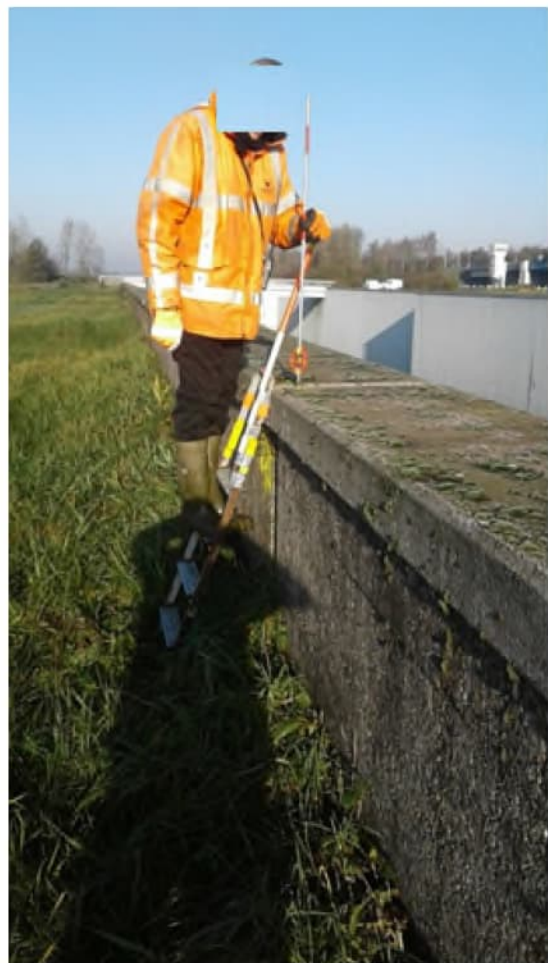
Voor het bereiken van sommige deformatiemeetpunten in de 100- en 200-serie is een trapje nodig

Opname van een deformatiemeetpunt met een trapje

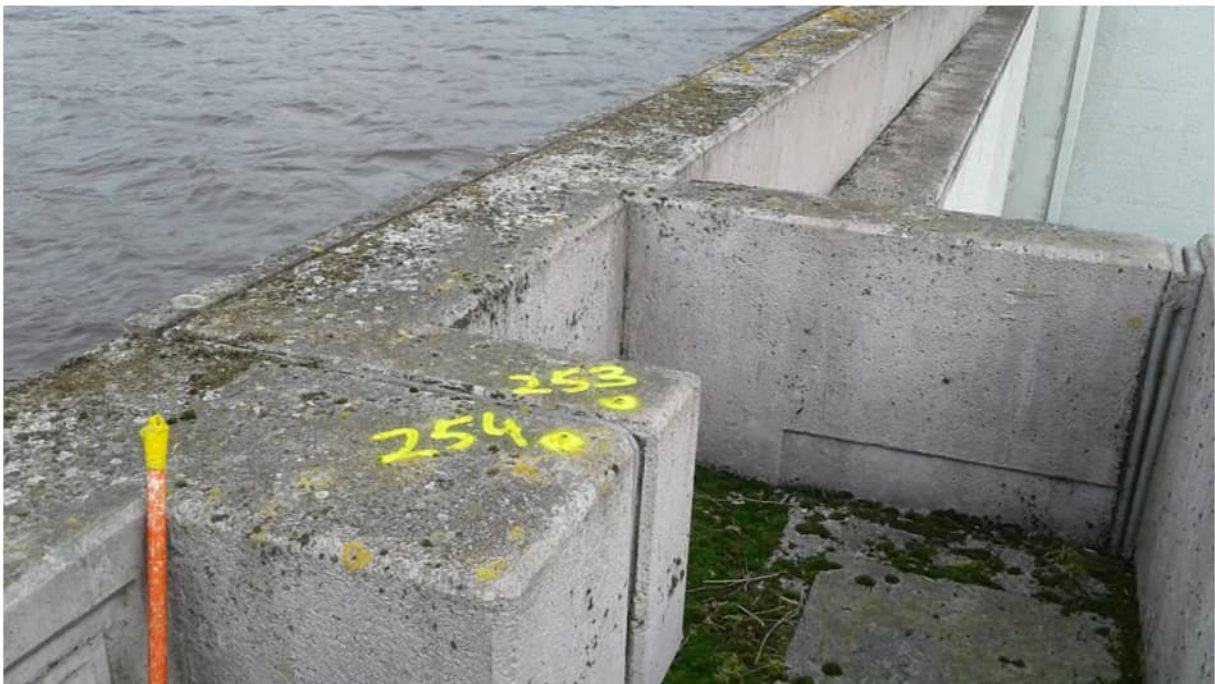
Deformatiemeetpunten 253 en 254

Voor de deformatiemeetpunten 153, 154, 251, 252, 253 en 254 is valbescherming nodig. Bevestigingsogen hiervoor zijn aanwezig (zie paragraaf 6.1 Opmerkingen).

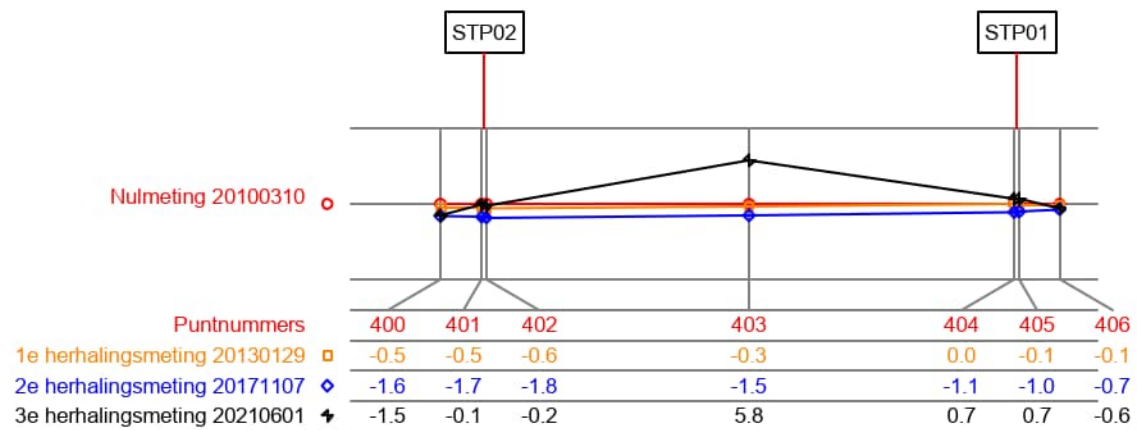
Voor 3 punten betreft dit een stijging. Punt 145 is punt op de wand van de tunnelbak en heeft een stijging van +5.5 mm. De punten 303 en 403 zijn punten in het veldmidden van het viaduct over de tunnelbak. De maximale stijging voor deze punten is +6.0 mm.

Deformatieprofiel Z

Profiel 400 - 406
