MEETRAPPORT

DEFORMATIEMETING

PRINSES MARGRIETTUNNEL EN VIADUCT PRINSES MARGRIETUNNEL

10H-302-(01+02)-03

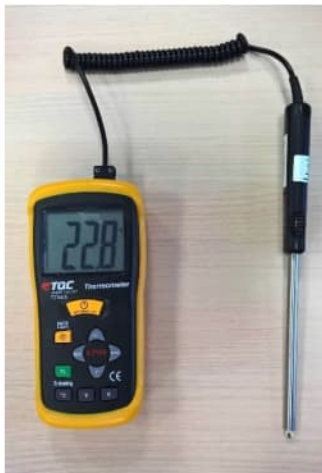
Thermometer TQC TE1000

Bij aanvang en na afronding van de meting is de temperatuur van de lucht en de constructie bepaald met een thermometer van het merk TQC type TE1000.

Zowel de temperatuur van de lucht en de constructie zijn uit de wind en uit de zon gemeten.

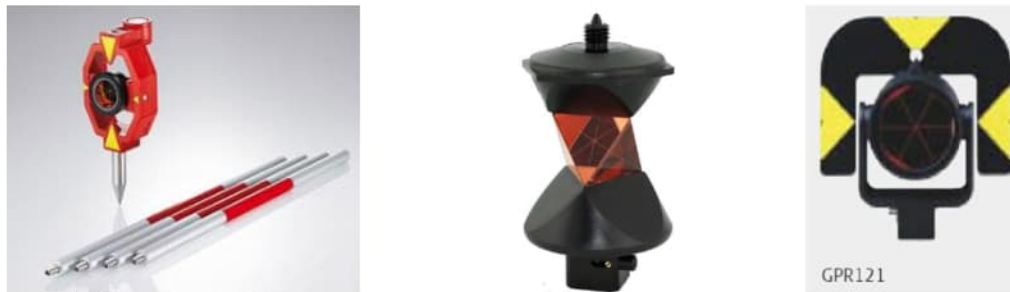
De gebruikte prisma's (links GMP111 miniprisma, midden GRZ122 360° prisma, rechts GPR121 rondprisma) bij deze deformatiemeting

Voor het inmeten van de deformatiemeetpunten is een kort meetstaafje gebruikt i.c.m. een Leica GMP111 miniprisma (prismaconstante +17.5 mm). Voor de richtpunten 2001 t/m 2015 zijn statieven met stelschroevenblokken gebruikt i.c.m. een Leica GRZ122 360° prisma (prismaconstante +23.1 mm). De Leica GPR121 rondprisma (prismaconstante 0 mm) is gebruikt i.c.m. statieven en stelschroefblokken bij de overige richtpunten.

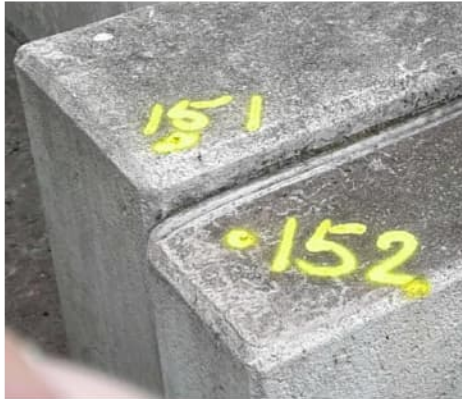
Voeg 151-152

De voegafstanden zijn uit de tachymetrie bepaald. Hierbij is de afstand berekend uit de tachymetrische berekende coördinaten van de XY-meting, van telkens twee ter weerszijden van de voeg gelegen deformatiemeetpunten.

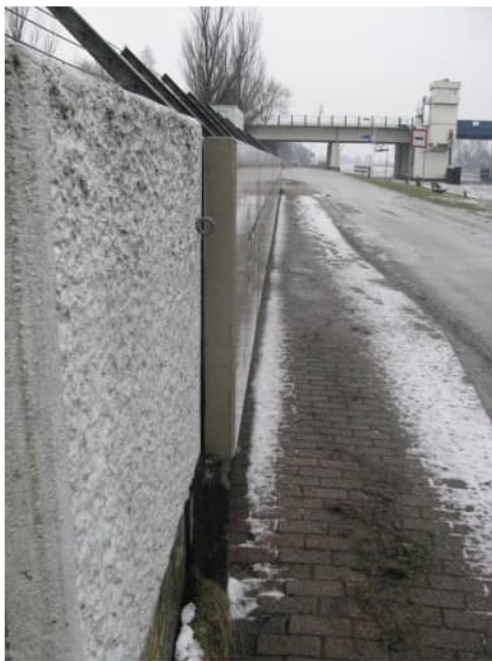
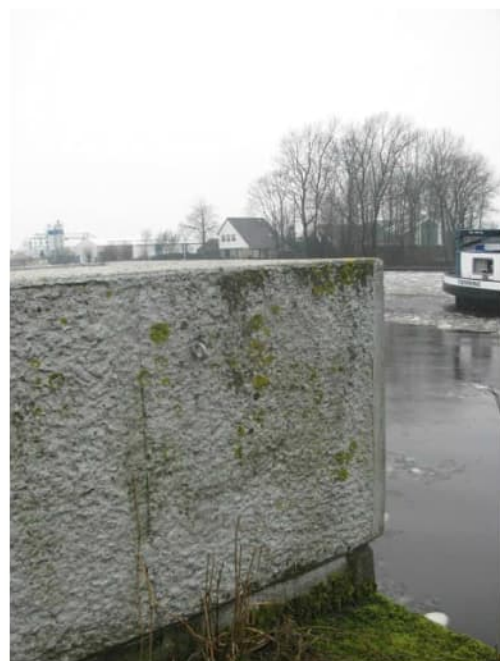
Bevestigingsogen voor de valbeschermingen aan de weg langs het kanaal over de tunnel (links) en aan de kant van de tunnel onder het kanaal (rechts)

Grote hoogteverschillen in de kunstwerken maakten het nodig met valbescherming te werken. De bevestigingsogen zijn tijdens de nulmeting in 2010 geplaatst.

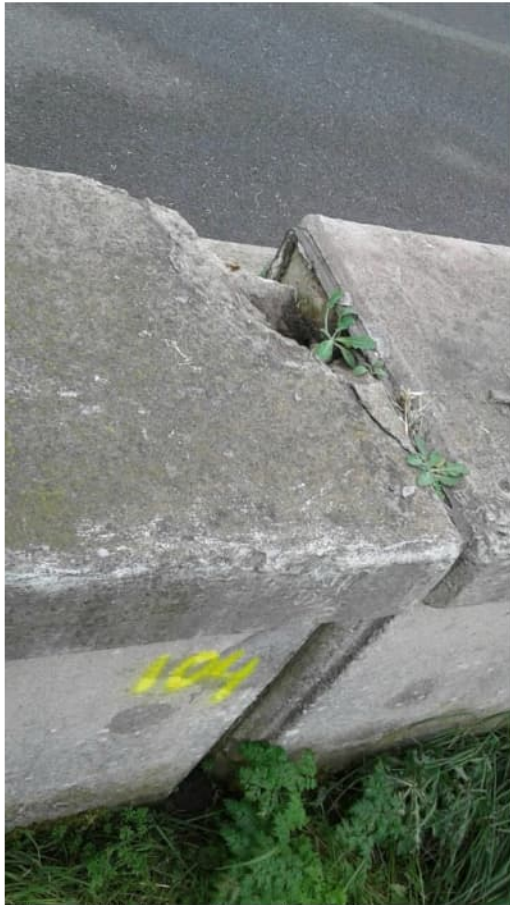
Betonrot bij deformatiemeetpunt 104

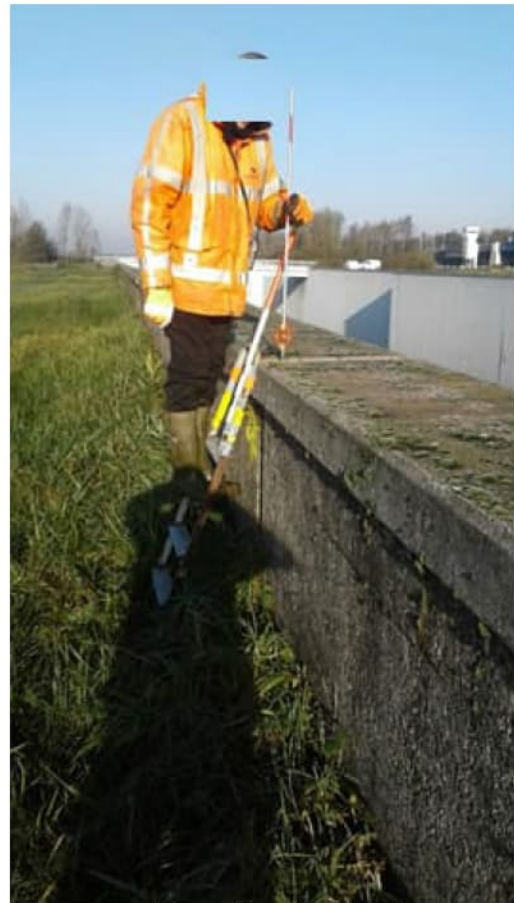
Opname van een deformatiemeetpunt met een trapje

Voor het bereiken van sommige deformatiemeetpunten in de 100- en 200-serie is een trapje nodig
