**MIC risico
afvalwaterpersleiding
Moerdijk - Waarde**

Bureaustudie

Opdrachtgever
Waterschap Brabantse
Delta, BREDA

Kenmerk
11202759-000-BGS-0004

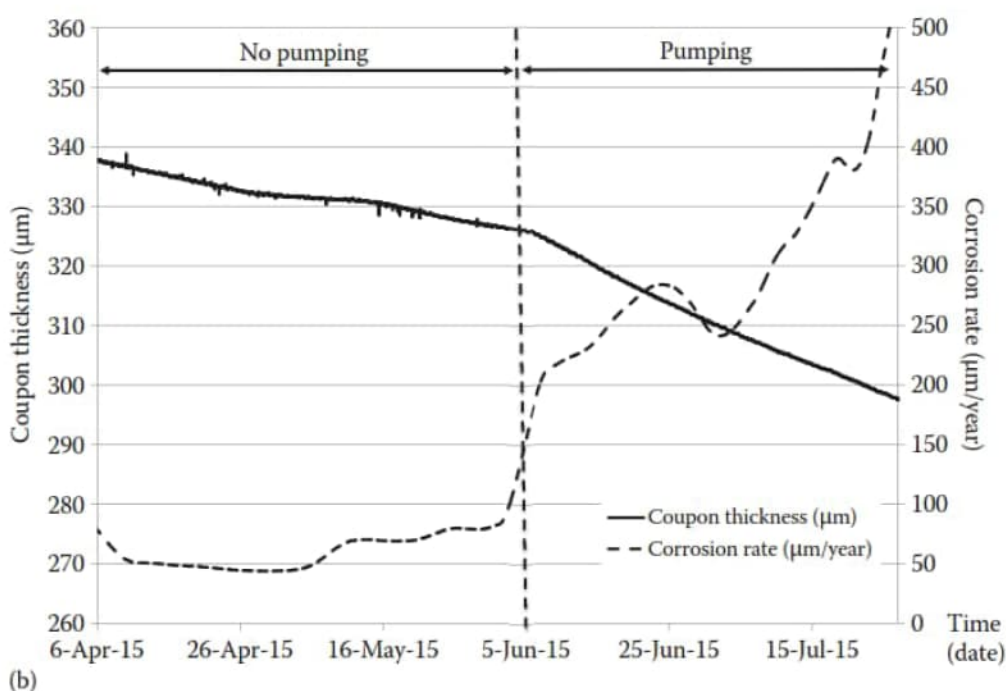
(b) *Figuur 2.2 Effect van grondwaterstroming op MIC, gedemonstreerd aan de hand van een staalcoupon met MIC biofilm in grondwater. Bij stimulering van de grondwaterstroming door pompen neemt de MIC snelheid toe [19].*

versnellen. Dat kan voorkomen bij hoge concentraties van voedingsstoffen (zoals sulfaat en zuurstof) in het grondwater, en door snelle grondwaterstroming (Figuur 2.2).

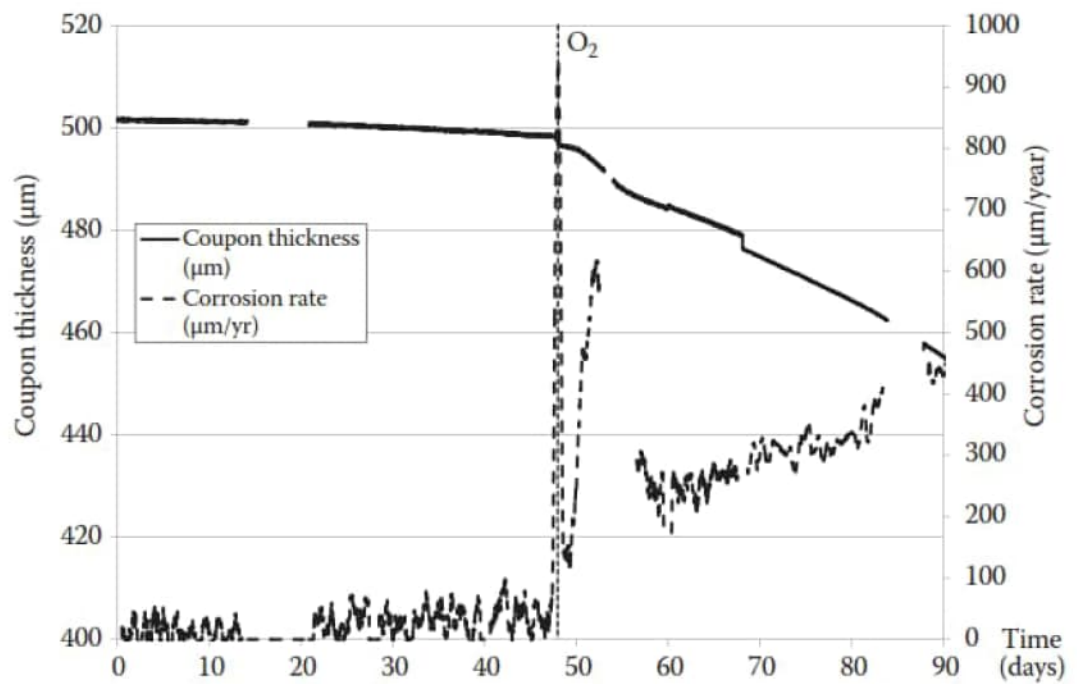
Figuur 2.3 Voorbeeld van effect van zuurstof op MIC onder sulfaat-reducerende omstandigheden. Na aan puls van zuurstof treedt een versnelling van MIC op [19]

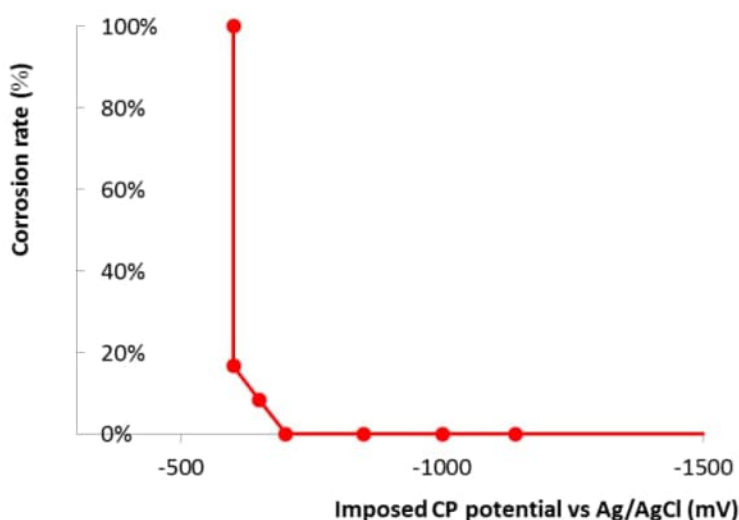
Figure 6: Effect of imposed CP potential on corrosion rate measures using an MIC ER probe, expressed as % compared to the maximal corrosion rate.

Figuur 2.4 Voorbeeld van het effect van de KB potentiaal op de MIC snelheid [20].

Bij KB wordt ervoor gezorgd dat het staal een negatievere potentiaal krijgt. Dit kan door middel van opofferingsanodes of opgedrukte stroom. Het staal wordt zo elektrisch beschermd tegen corrosie. Bij dit proces wordt de pH aan het staaloppervlak sterk verhoogd ($\text{pH} > 14$), wat zorgt voor extra bescherming tegen corrosie. Dit proces werkt in veel gevallen ook tegen MIC (zie bijvoorbeeld Figuur 2.4).

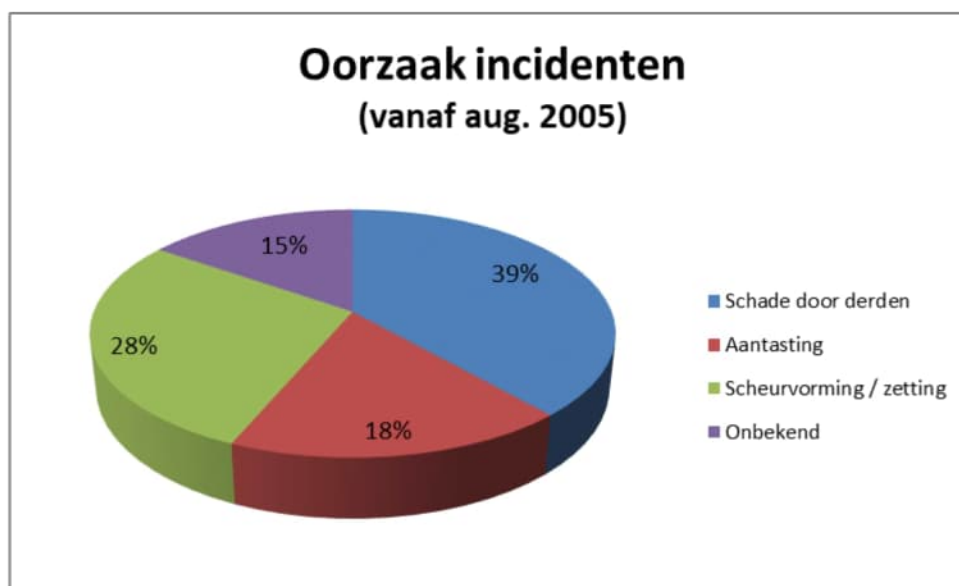
Figuur 3.1: Oorzaak incidenten tussen augustus 2005 en augustus 2018. Totaal aantal incidenten: 39.

Sinds 1997 hebben er een aantal incidenten plaatsgevonden waardoor er lekkages van afvalwater zijn opgetreden. Vanaf 2005 is er bijgehouden wat de oorzaak is van de incidenten (Figuur 3.1) [24]. De meest voorkomende oorzaak van lekkages is schade door derden. Echter bij een aantal incidenten is de oorzaak onbekend of aantasting van de leiding.

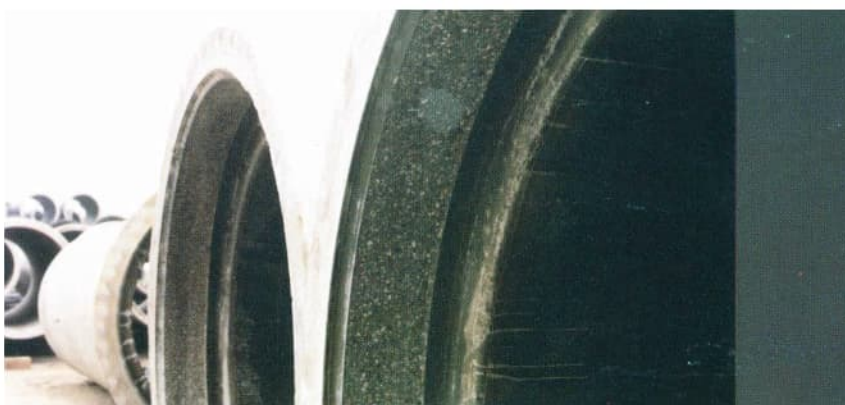
Figuur 3.1: Mof verbinding in betonnen buis [15]

In de mof/spie-verbindingen zijn rubberringen toegepast. De rubberringen in de leidingen van 1,5 m diameter bestaan uit chloropreen en neopreen.

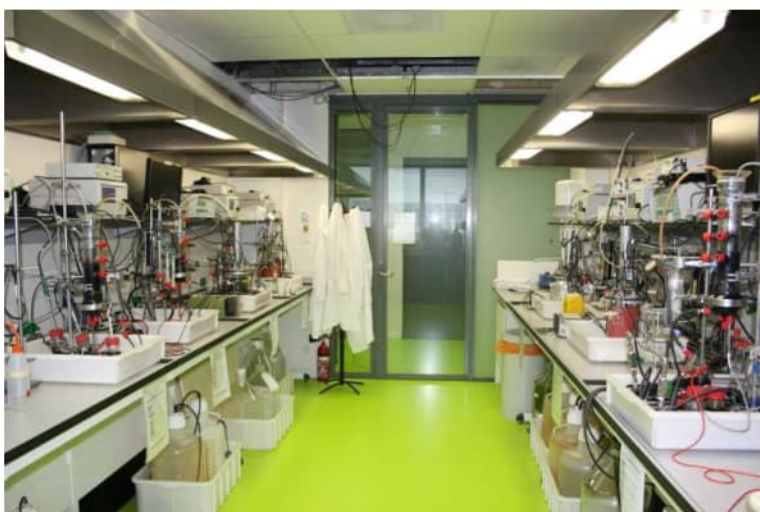
Figuur B3.1 Impressie reactorenlab bij Deltares, Utrecht.

MIC onderzoek vereist een combinatie van methoden, en vele daarvan zijn beschikbaar in het Deltares laboratorium. Allereerst zijn goed gecontroleerde anaerobe condities nodig, omdat MIC vaak onder die omstandigheden voorkomt. Deltares beschikt over de laboratoriumfaciliteiten om MIC op te wekken en te bestuderen, bijvoorbeeld in kweekflesjes of reactoren (Figuur B3.2 en Figuur B3.1).

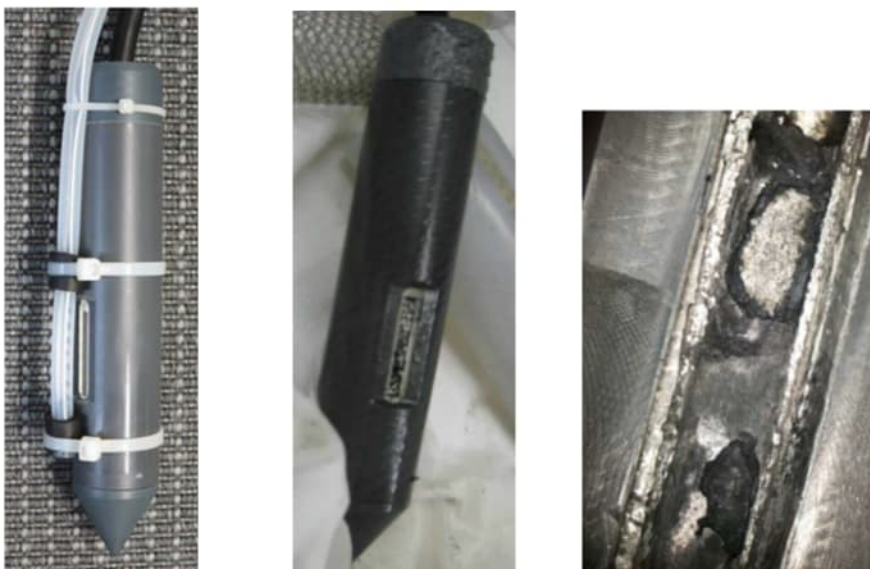
Figuur B3.3 ER probe voor het bestuderen van microbiele corrosie. Links: ER probe voor blootstelling; midden: ER probe met biofilm en corrosieproducten; rechts: oppervlak ER probe na aantasting door MIC (na verwijdering biofilm en corrosieproducten) (close-up).

Deltares heeft een nieuwe MIC-probe ontwikkeld waarmee MIC kan worden gemonitord (Figuur B3.3). Deze probe is gebaseerd op een Electrical Resistance (ER) probe met MIC biofilm. Met deze probe kan continu staaldikte, en dus MIC snelheid over de tijd gemeten worden. Zo kan

snel en gecontroleerd MIC gedrag onder verschillende omstandigheden worden onderzocht. De probe is toepasbaar in het lab en in het veld.

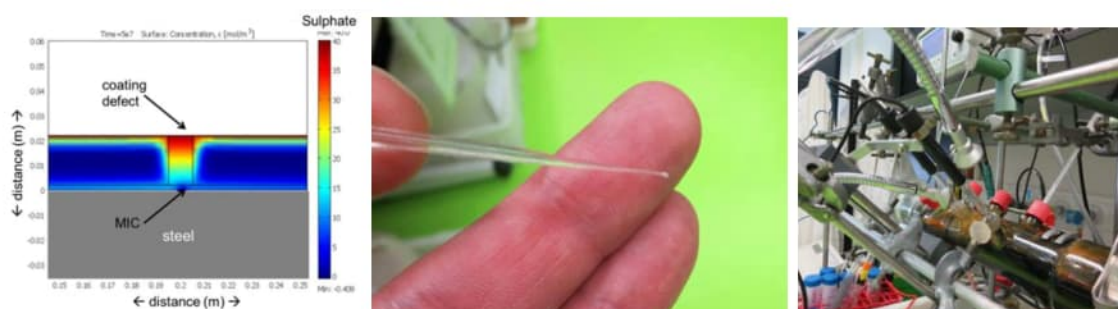
Figuur B3.4 Voorbeelden van methoden om MIC te onderzoeken: veldproeven in peilbuizen; DNA detectiemethoden, modellen, microsensoren.
