A7 Prinses Margriettunnel, testen/voorspannen niet gebroken voorspanstaaf, Moot 10

| Projectnaam | A7 Prinses Margriettunnel | |
| Korte omschrijving | Moot 10 | |
| Opdrachtschrijving | testen/voorspannen niet gebroken voorspanstaaf, Moot 10 | |

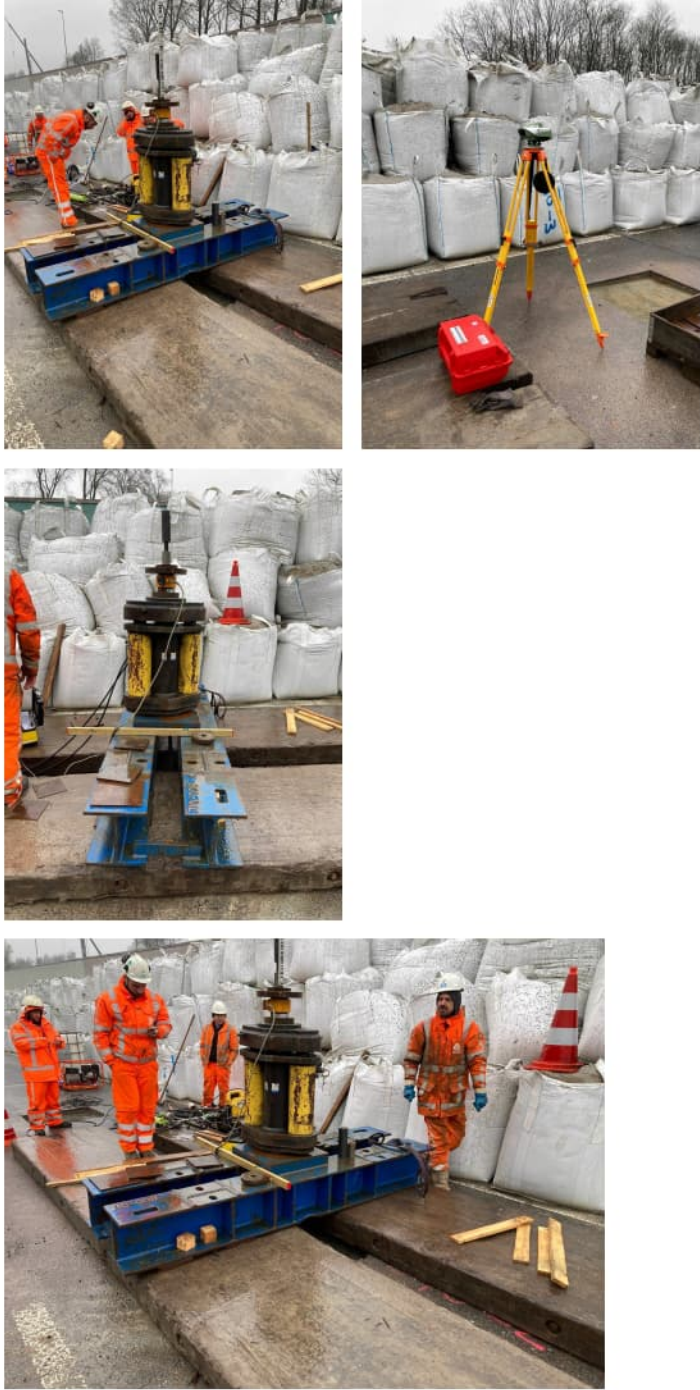
| Inspectie-/Keuringspunt | Antwoorden |
|---|---|
| 1.1 geef aan welke locatie/paalnummer | PO-10-2 test |

| Inspectie-/Keuringspunt | Antwoorden |
|---|---|
| 1.3 maak een foto van de locatie voor aanvang vijzelopstelling en meet opstelling en indien mogelijk anker | |
| 1.4 Geef diameter aan | rond 32 (max 550 kN /211 bar) |
| 1.5 lengte trekstaaf | Ca 1,7 |

| Inspectie-/Keuringspunt | Antwoorden |
|---|--|
| 2.3 aanvullende opmerking | Uiteindelijk maar 4-5mm er uit gekomen, anker lijkt intact enkel iets aan voor spanning verloren |
