AFDELING 3

WATERKERINGEN EN INUNDATIES

Afdeling 3. Waterkeringen en inundaties

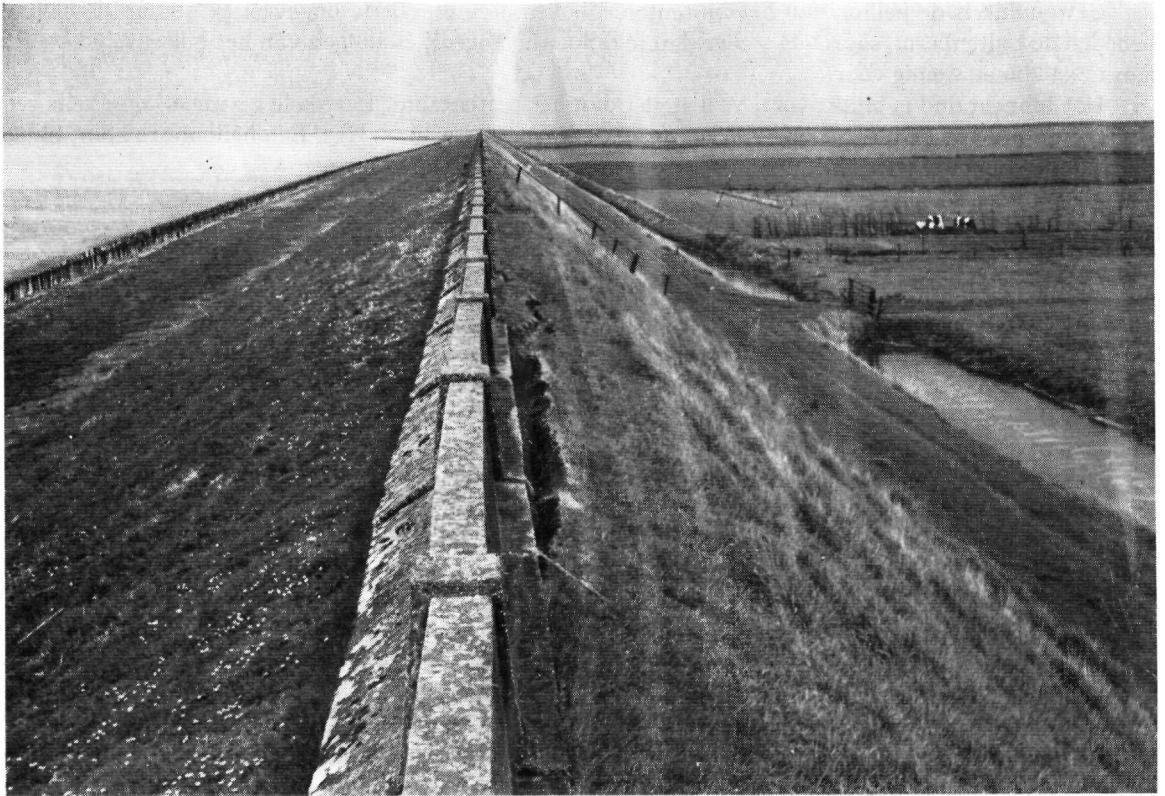
Het eenvoudigste type beschadiging is de langsscheur. Deze langsscheuren werden aangetroffen in de nabijheid van de binnenkruinlijn; soms in de kruin, dikwijls in de binnenkruinlijn zelf, ook veelal in de bovenste helft of het bovenste derde deel van het binnenbeloop. Voor zover bekend, werden zij nimmer aangetroffen in het buitenbeloop en hoogst zelden in de onderste helft van het binnenbeloop.

De lengte van deze scheuren varieerde van één tot vele meters, de breedte van één centimeter of minder tot ruim één decimeter. Het verloop was vrij gestrekt, slingerend of kronkelend, min of meer op gelijke hoogte blijvend, soms met vrij scherpe knikken, soms iets verspringend. Opgemerkt kon worden, dat de beide randen van de scheur veelal niet even hoog meer lagen: de rand van de binnenzijde lag lager. Tevens kon men bij nauwkeurige waarneming vaak vaststellen, dat het binnentalud onder de langsscheur een geringe uitbolling vertoonde. Voorts is geen geval bekend, waarin twee of meer langsscheuren boven elkaar over een afstand van betekenis parallel liepen; overal was er slechts één langsscheur.

Voor zover te constateren, liepen de scheuren meestal vrij ver in het dijklichaam door; het bovenste deel liep bijna altijd verticaal, terwijl daaronder veelal een afbuigen naar de binnenzijde kon worden vermoed. Door peiling met een rechte lat kon in vele gevallen een diepte van 1 à 2 m worden bereikt.

Deze langsscheuren (het zuivere type) kwamen veelal voor in dijkgedeelten, welke verder geen enkele beschadiging vertoonden. De grasmat was daarbij niet of nauwelijks aangetast en liep ongebroken door tot aan de randen van de scheur. Fig. 3.4 geeft een duidelijk beeld van dit zuivere type.

Fig. 3.4. Langsscheuren in de dijk van de polder Nieuw-Bommenede.

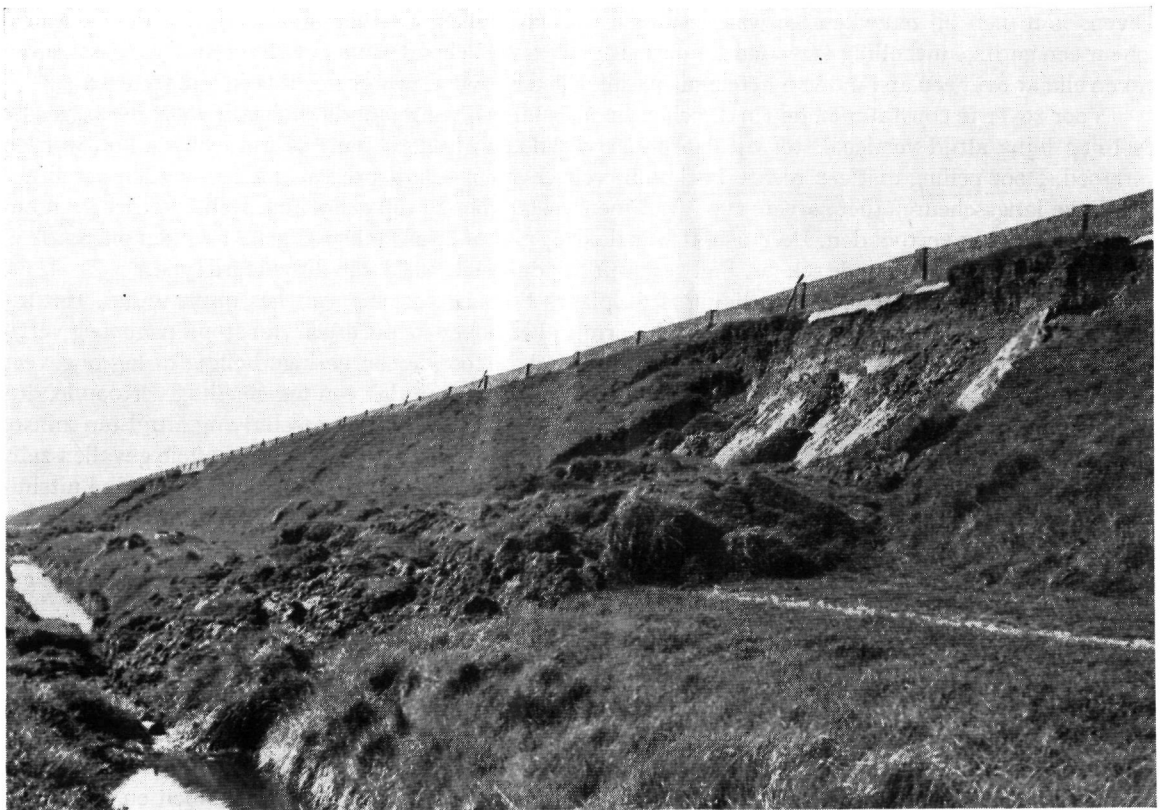
Fig. 3.5. Noordelijke dijk van de polder Nieuw-Bommenede, oostelijk deel. Plaatselijke beschadigingen van het binnentalud; daartussen is het binnentalud geheel gaaf.

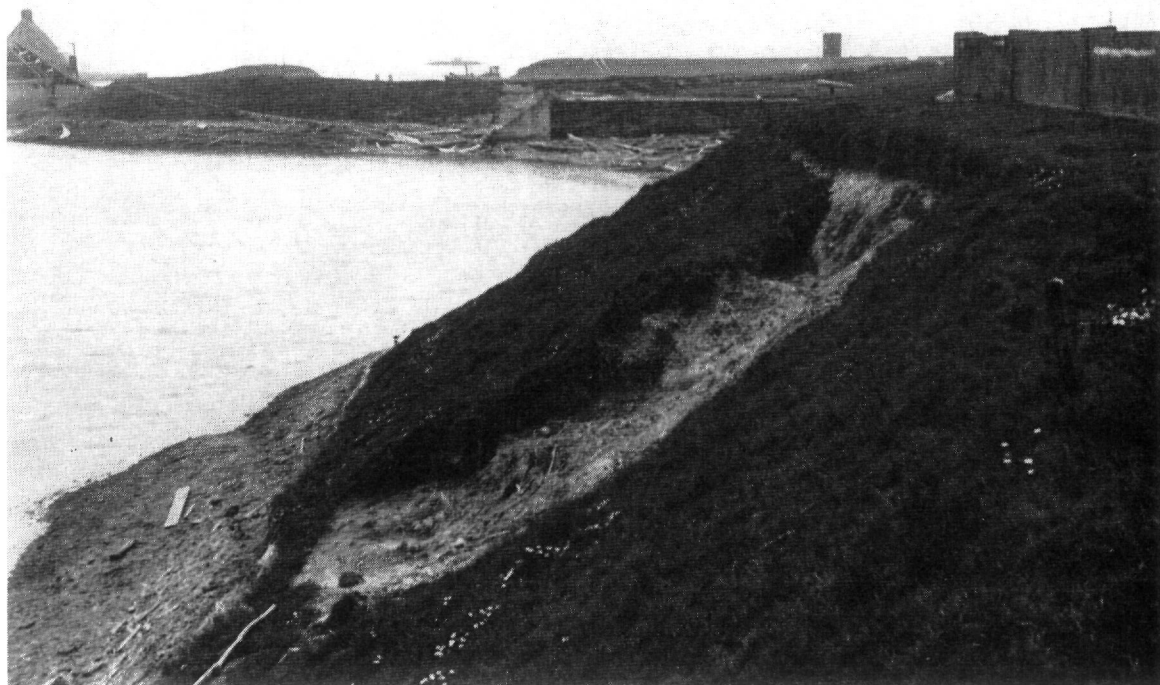
Fig. 3.6. Zuidelijke dijk van Schouwen, tussen de havenmond van Zierikzee en de Cauwersinlage. Afschuiving in het binnentalud, met aansluitende langsscheur. De binnenteenlijn is niet mede afgeschoven.

Aan de bovenzijde van de afschuiving zag men dikwijls langsscheuren, welke aan weerszijden van de afschuivingskommen, en daarvan uitgaande, nog een eind in het talud doorliepen. Men vergelijkte fig. 3.6. Overigens werden allerlei overgangsvormen gevonden tussen het zuivere type van de langsscheur en het zuivere type van de plaatselijke afschuiving. Deze overgangsvormen, en daarbij vooral het hoogtbereik, waarin zowel de langsscheuren als de bovenkanten der afschuivingen plachten voor te komen, steunen wel zeer de opvatting, dat de afschuiving in het algemeen uit de langsscheur is ontstaan.

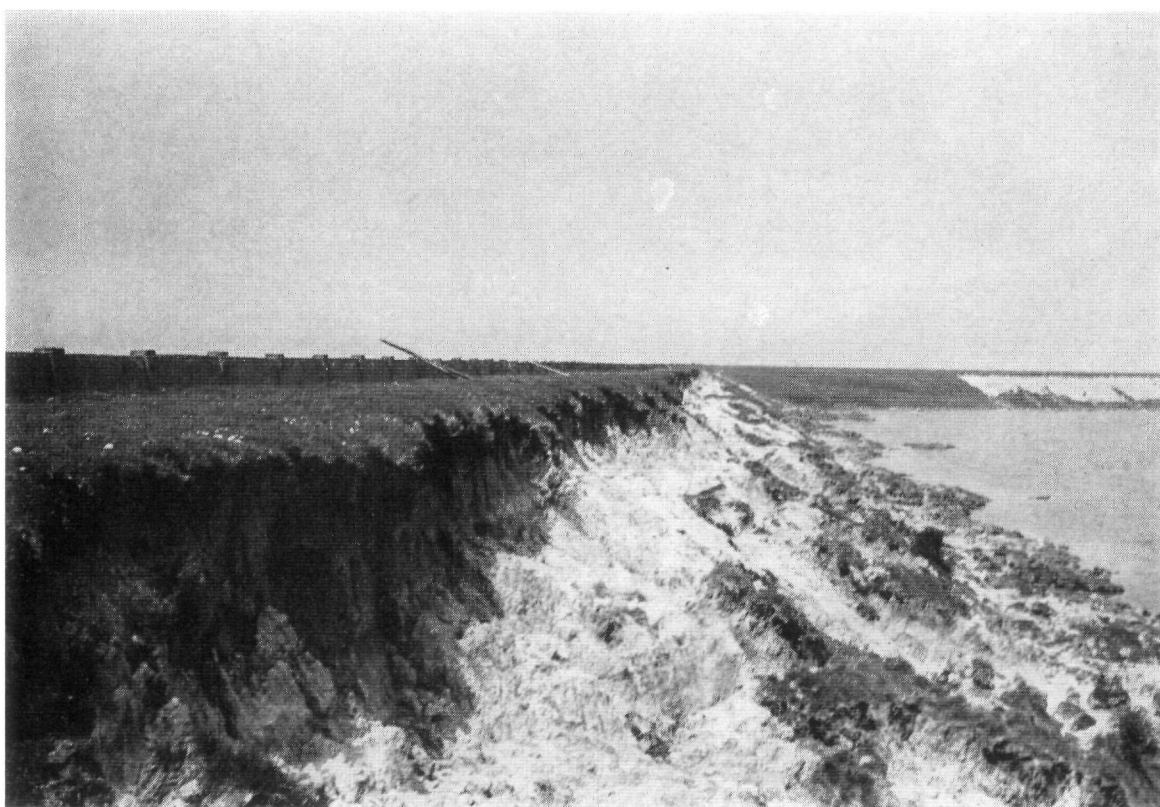
Fig. 3.7. Dijk langs de Cauwersinlage op Schouwen. Aaneengesloten verwoesting van het binnentalud.

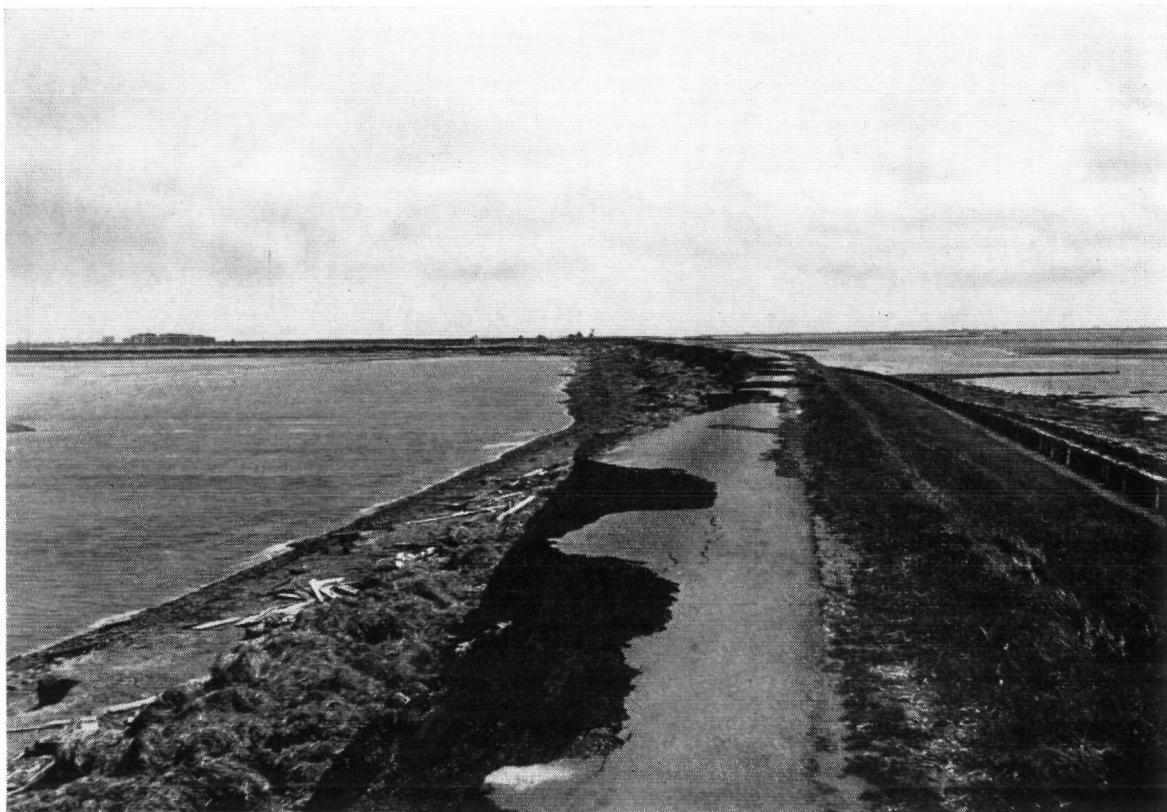
Fig. 3.8. Dijk van de polder Vierbannen van Duiveland, ten oosten van de stroomgaten van Ouwerkerk. Beschadiging van het binnentalud. Op de kruin een asfaltbetonverharding.

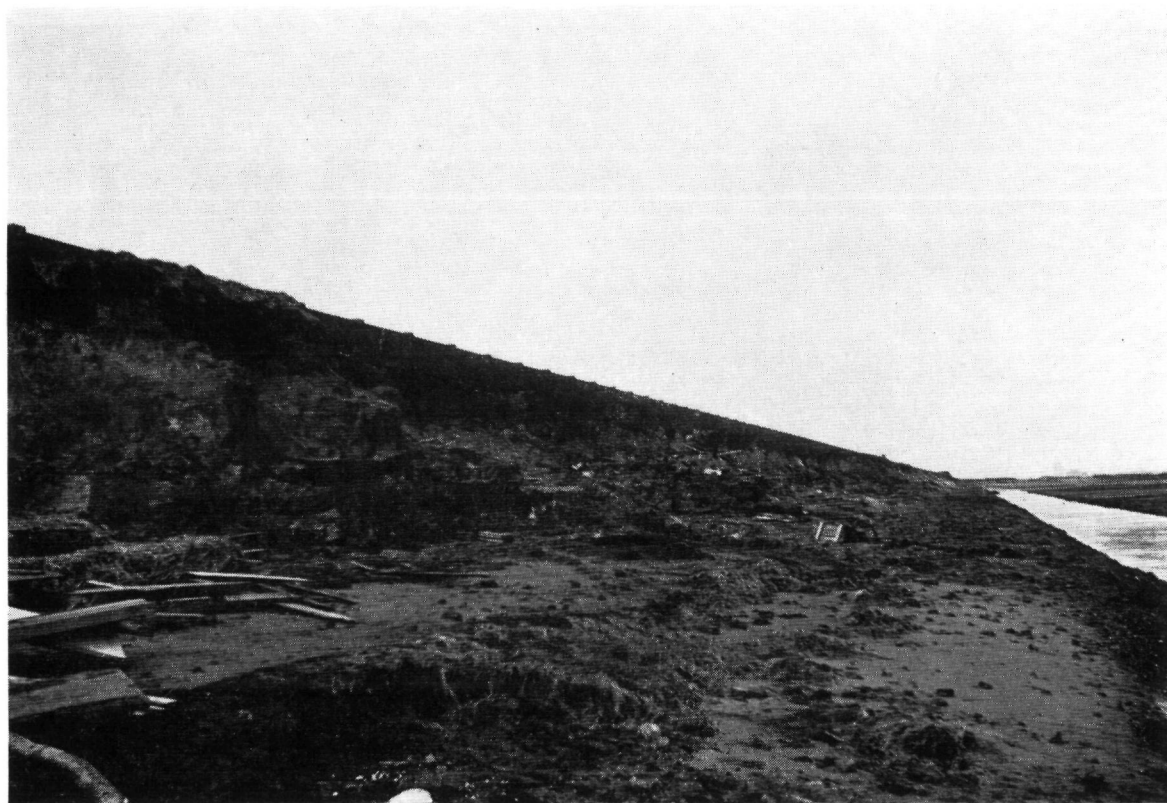
Fig. 3.9. Dijk van de polder Vierbannen van Duiveland, tussen Noordbout en Zuidbout. Binnentalud bijna geheel verdwenen; dijkmurtjes ongeschonden op hun plaats.

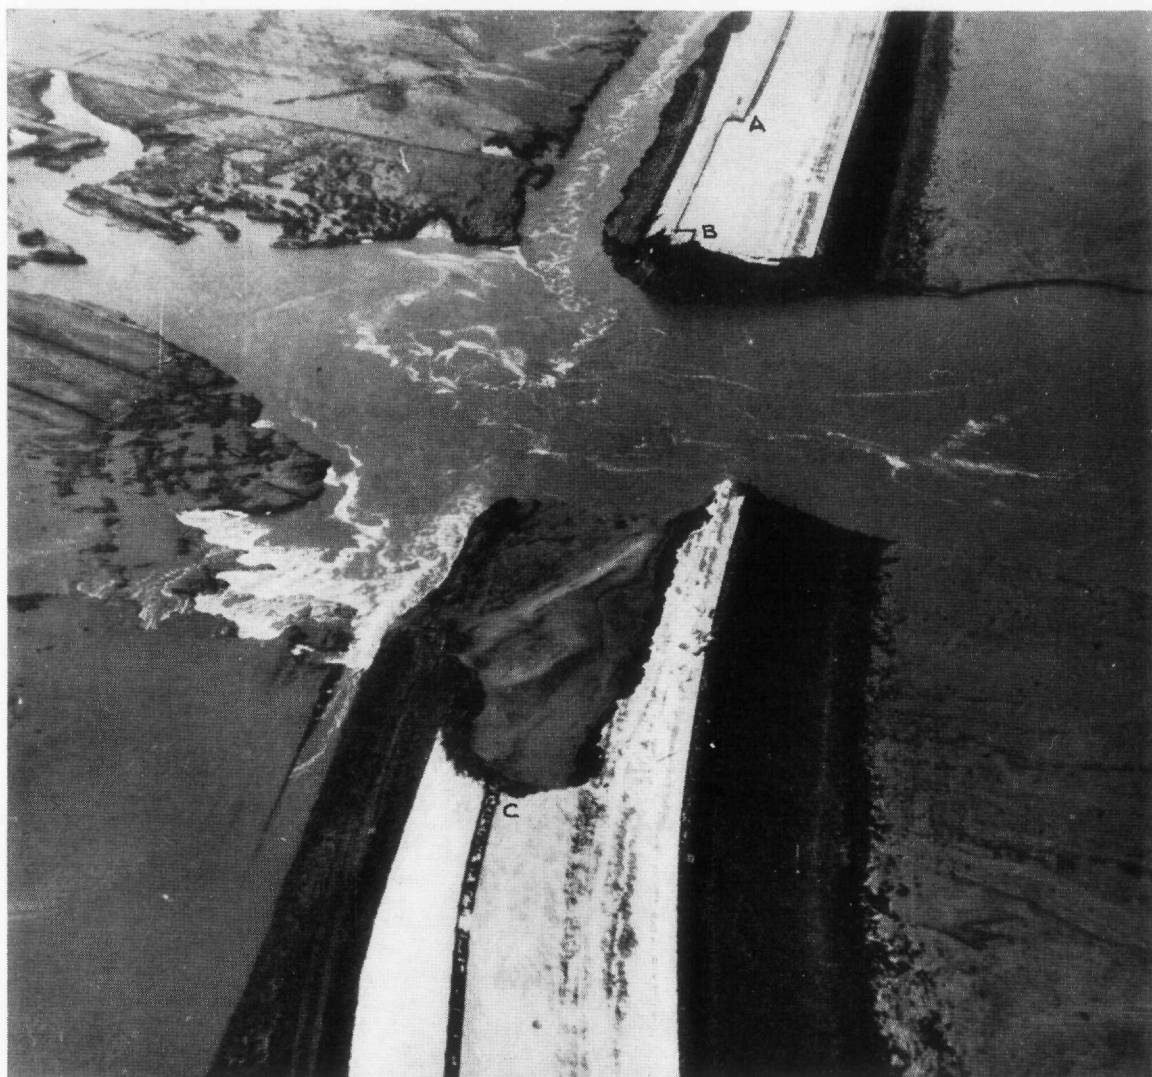
Fig. 4.4. Hetzelfde gat op 7 februari 1953. Een brede stroomgeul is ontstaan. Foto: M.L.D.
