Fig. 4.64. Herstel en verbetering van de waterkeringen op het Eiland van Dordrecht in 1953

4.19 Het herstel van de waterkeringen op Goeree-Overflakkee

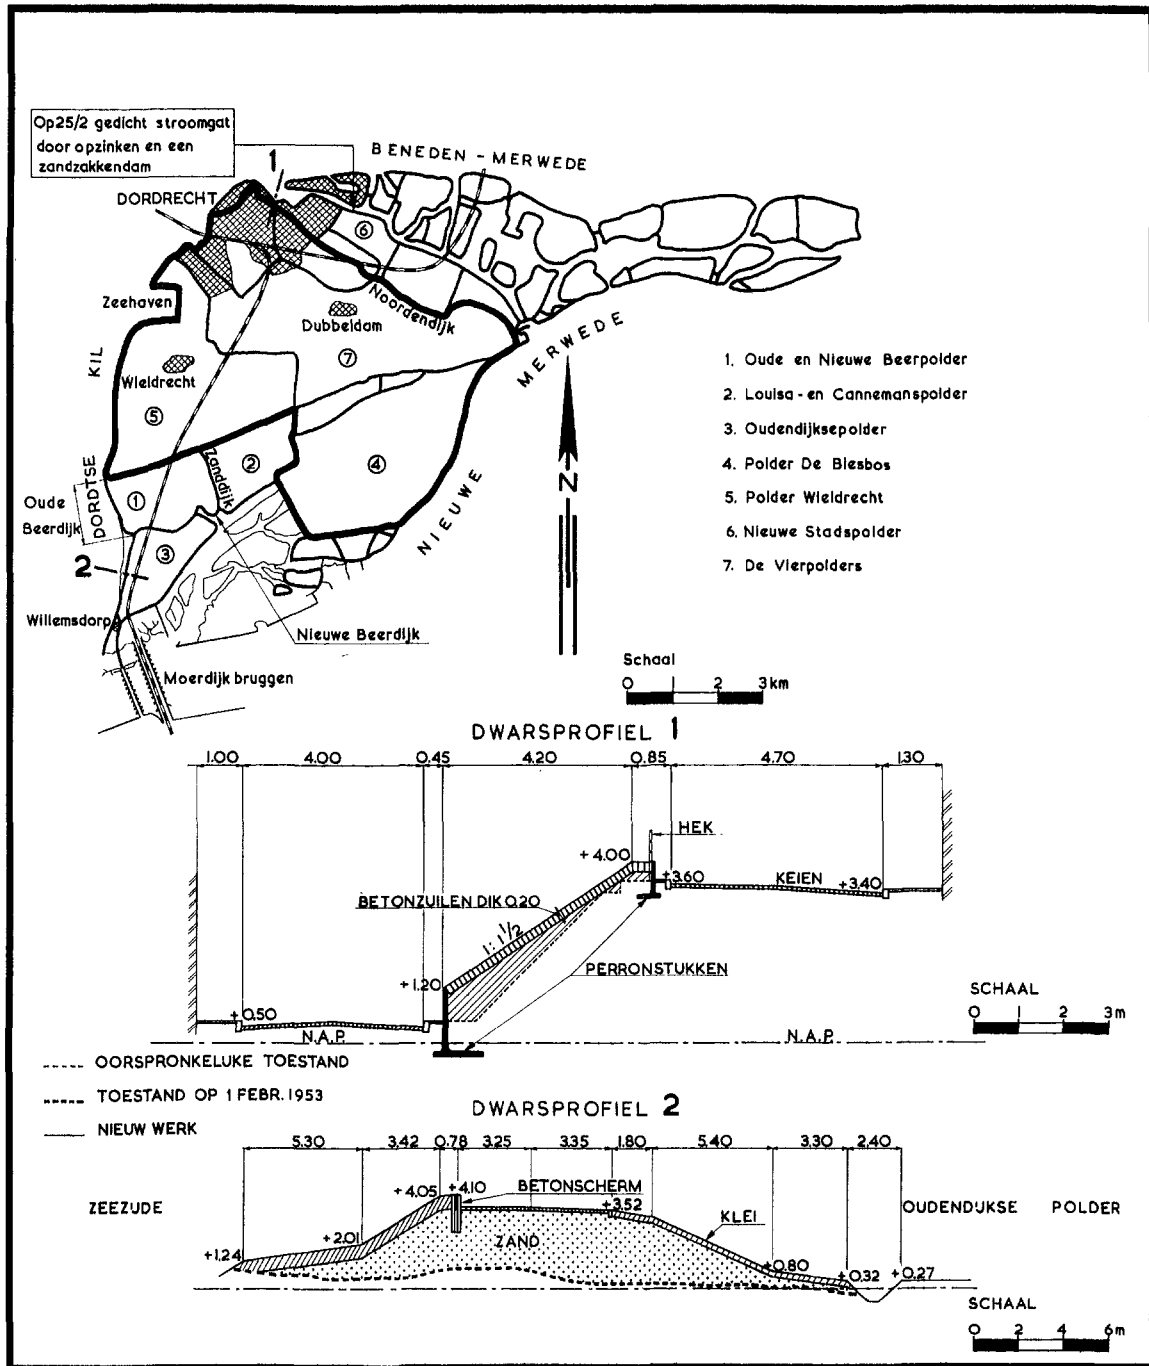
Op 4 februari 1953 werd begonnen met het dichten van de 6 doorbraken in de dijk langs de Dordtse Kil, waarop de oude rijksweg Dordrecht-Willemsdorp is gelegen. De doorbraken hadden, gerekend van noord naar zuid een lengte van resp. 35, 18, 35, 90, 105 en 50 m. De diepte lag op ca. N.A.P. + 1,00 m of hoger. De doorbraken werden met zand gedicht en verder met klei afgewerkt volgens het oorspronkelijke profiel. De klei werd ontleend aan een voorgelegen griend. De over ca. 700 m lengte weggeslagen of zwaar beschadigde klinkerbestrating en de vrijwel over de gehele lengte om- en weggeslagen betonnen schermwand op de dijk werden hersteld (fig. 4.64, profiel 2 en figuren 4.65 en 4.66).

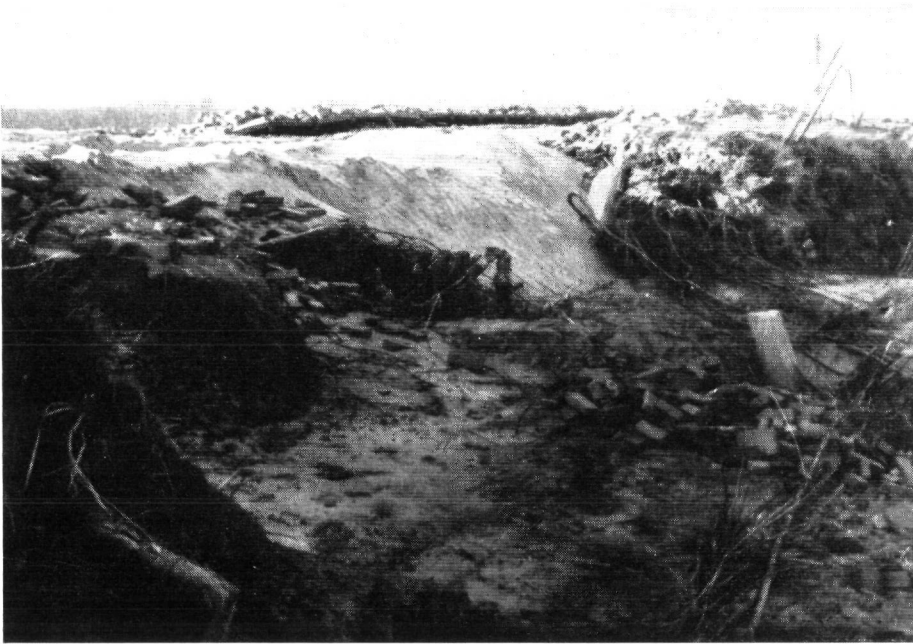
Fig. 4.65. Met zand gedichte doorbraak in de dijk langs de Dordtse Kil van de Oudendijkse polder. Op de achtergrond de omgeslagen betonnen schermwand. Op de voorgrond weggeslagen stenen uit de oude rijksweg.

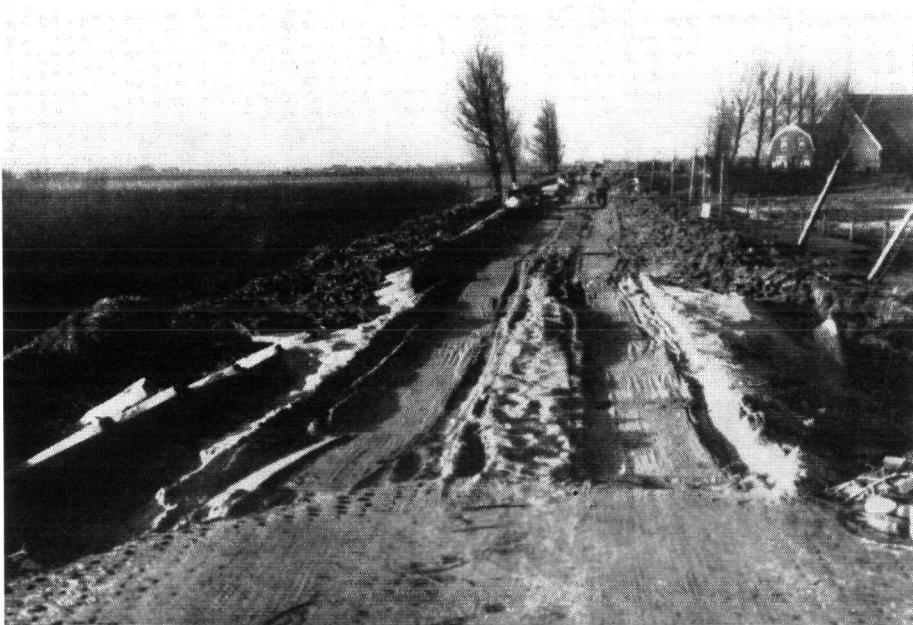
Fig. 4.66. Een gedichte doorbraak in de dijk langs de Dordtse Kil van de Oudendijkse polder. Links de omgeslagen betonnen schermwand.

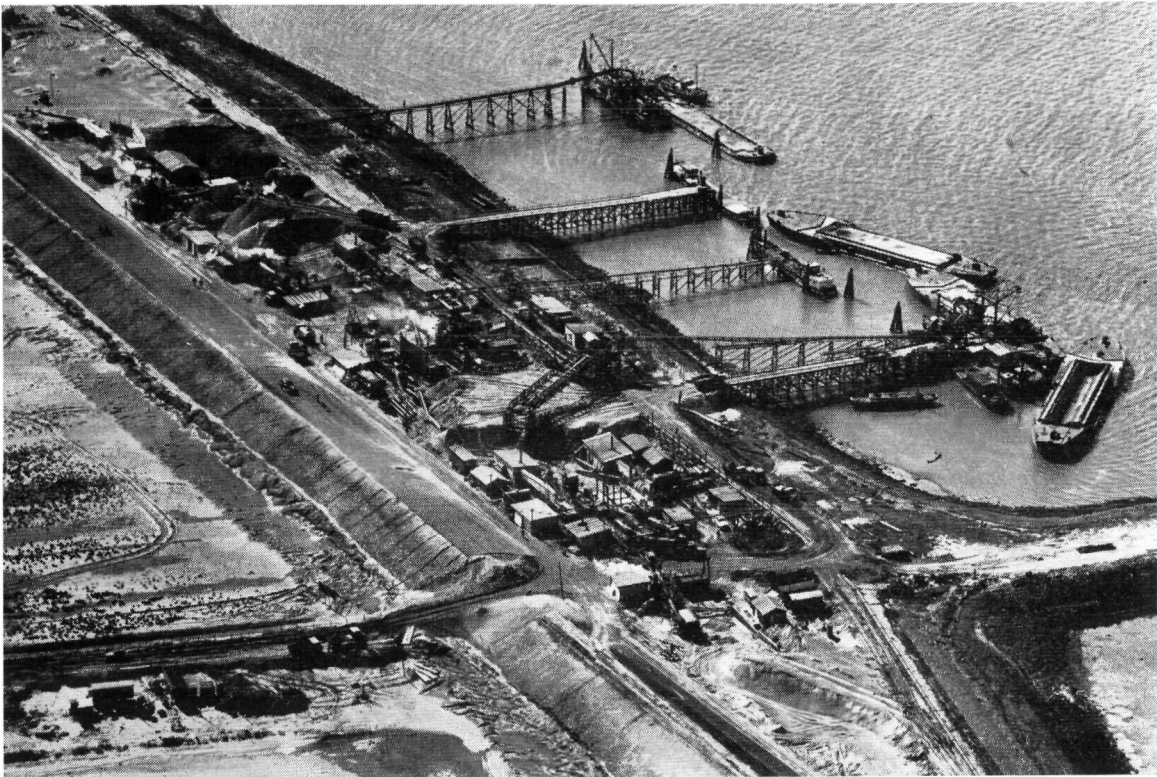
Fig. 4.80. Asfaltinstallaties bij de Hoek van Sint-Jacob

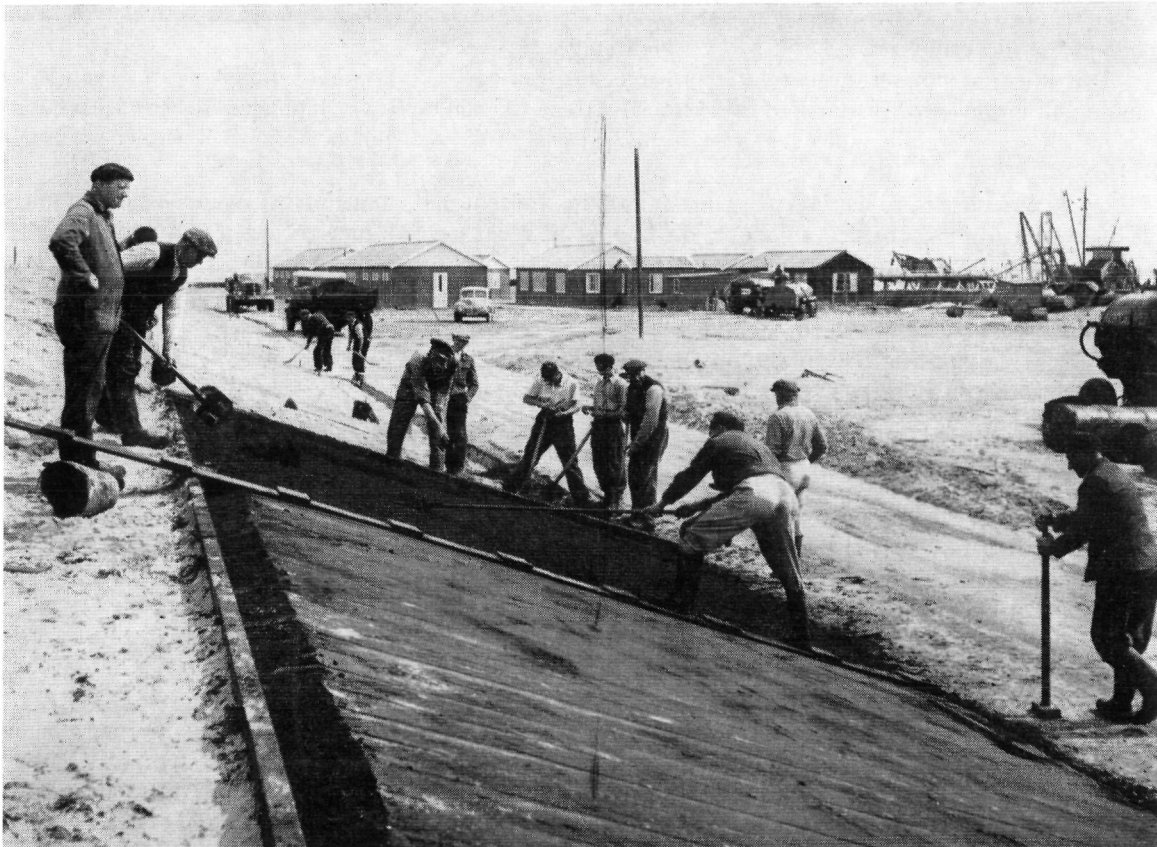
Fig. 4.81. Het vlakstrijken van en bijwerken van oneffenheden in de aangebrachte laag zandasfalt. Het verdichten heeft plaats via stamschotten.

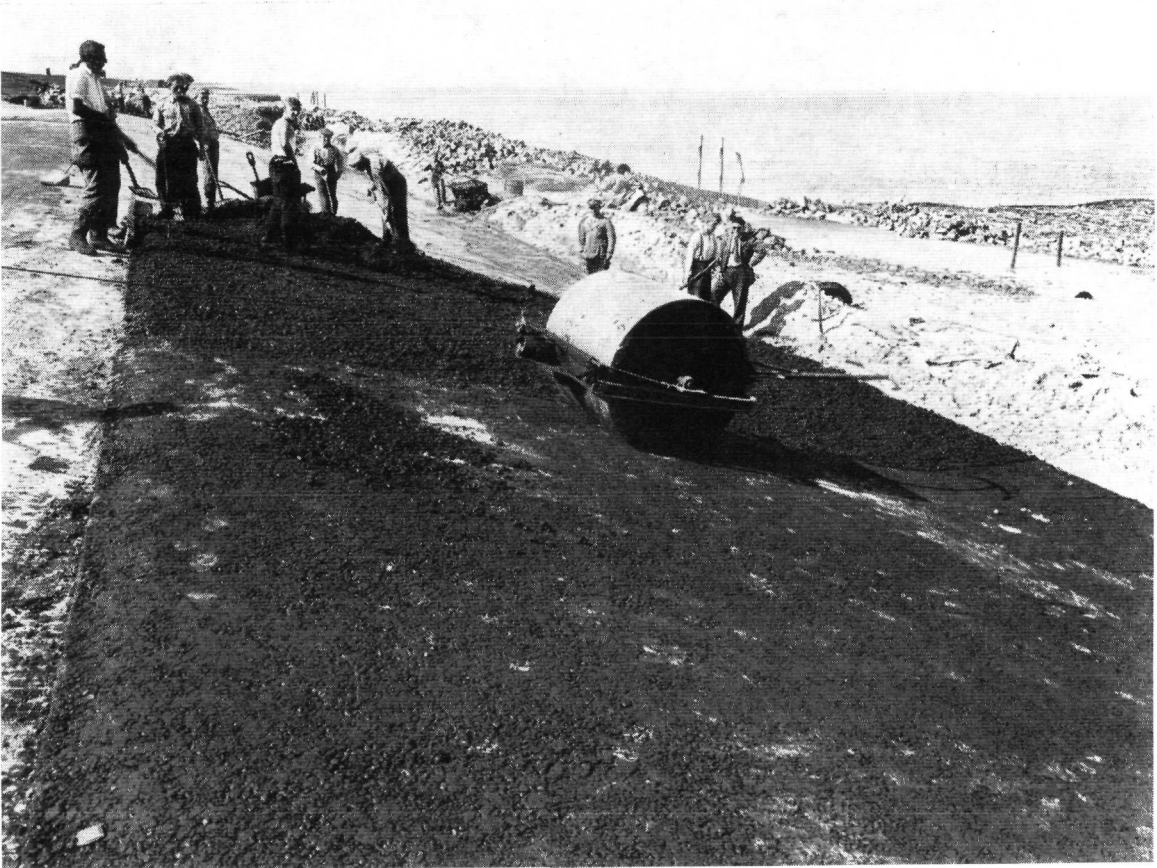
Fig. 4.82. Spreiden van de 10 cm dikke laag asfaltbeton en inwalsel loodrecht op de kruin van de dijk
Foto Renes, Arnhem

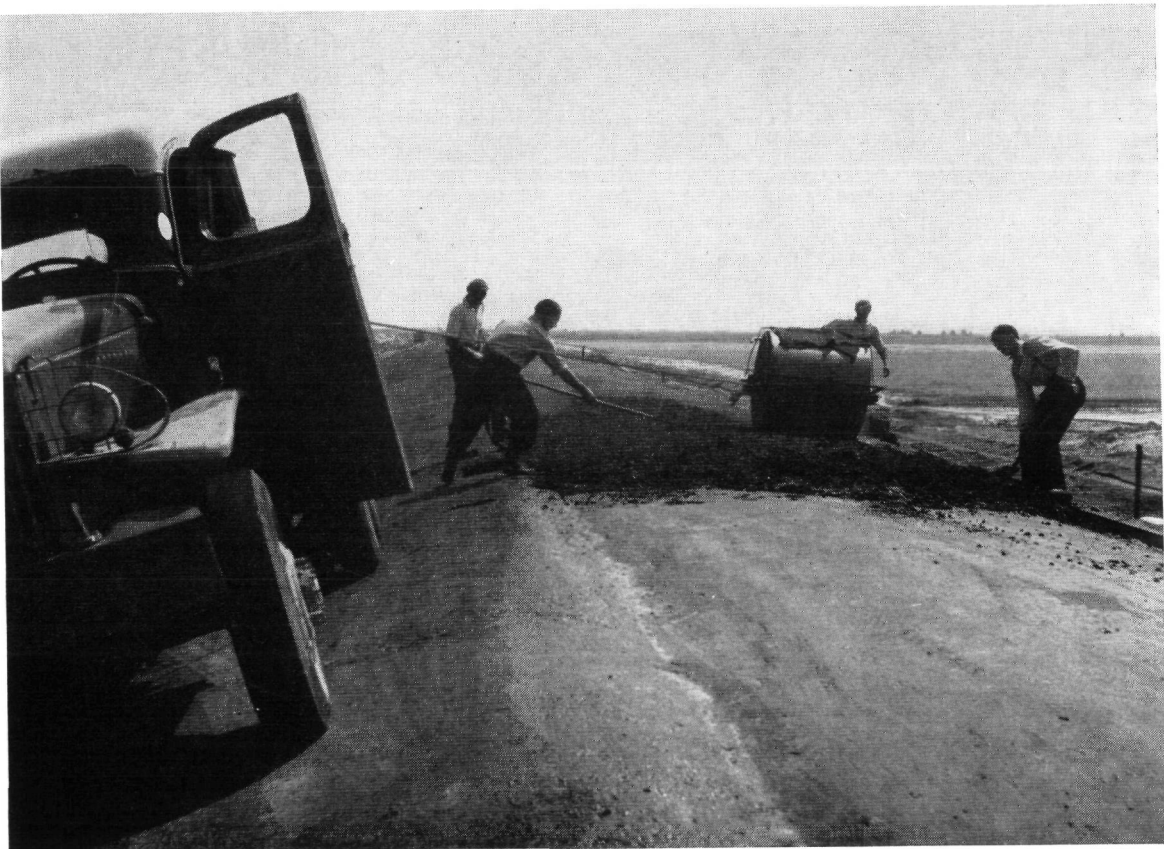
Fig. 4.83. Spreiden van de 10 cm dikke laag asfaltbeton op de kruin en het afwalsen
Foto Shell

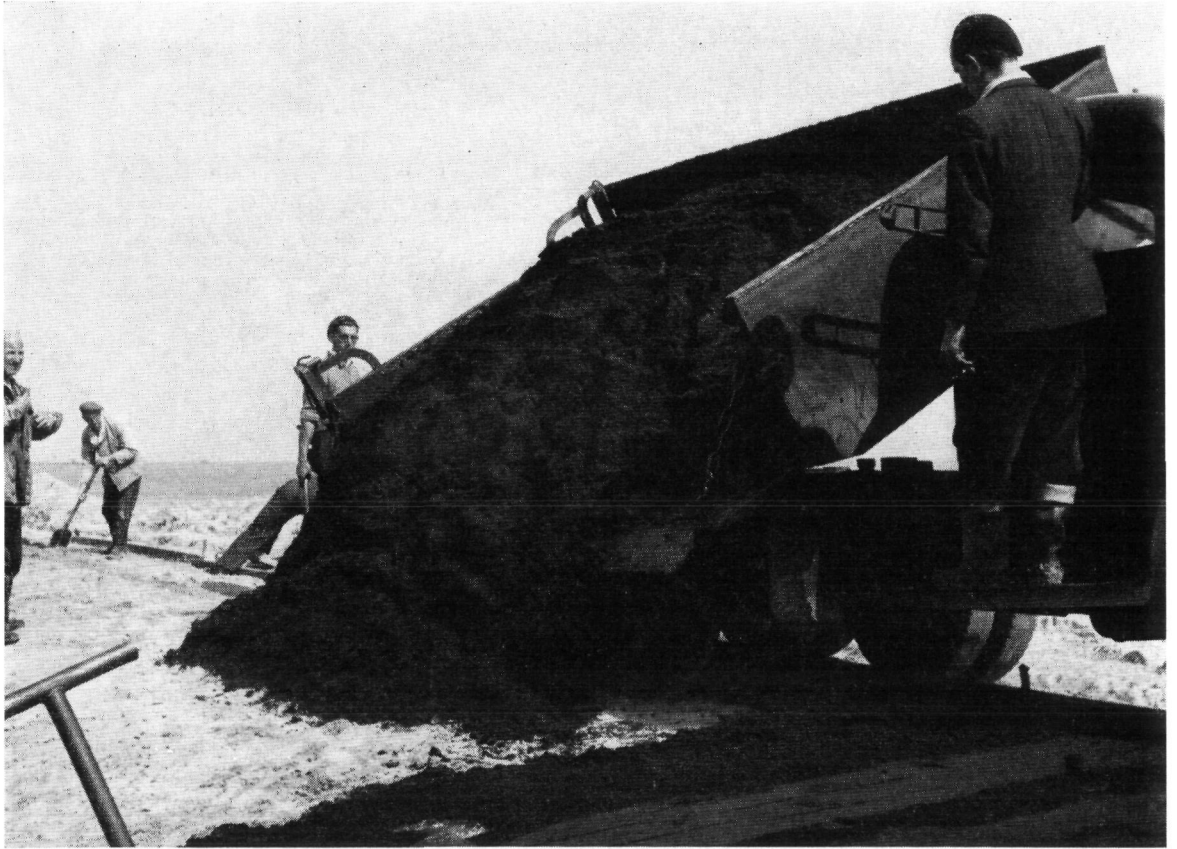
Fig. 4.84. Aanvoer van zandasfalt per kipwagen op de kruin van de dijk

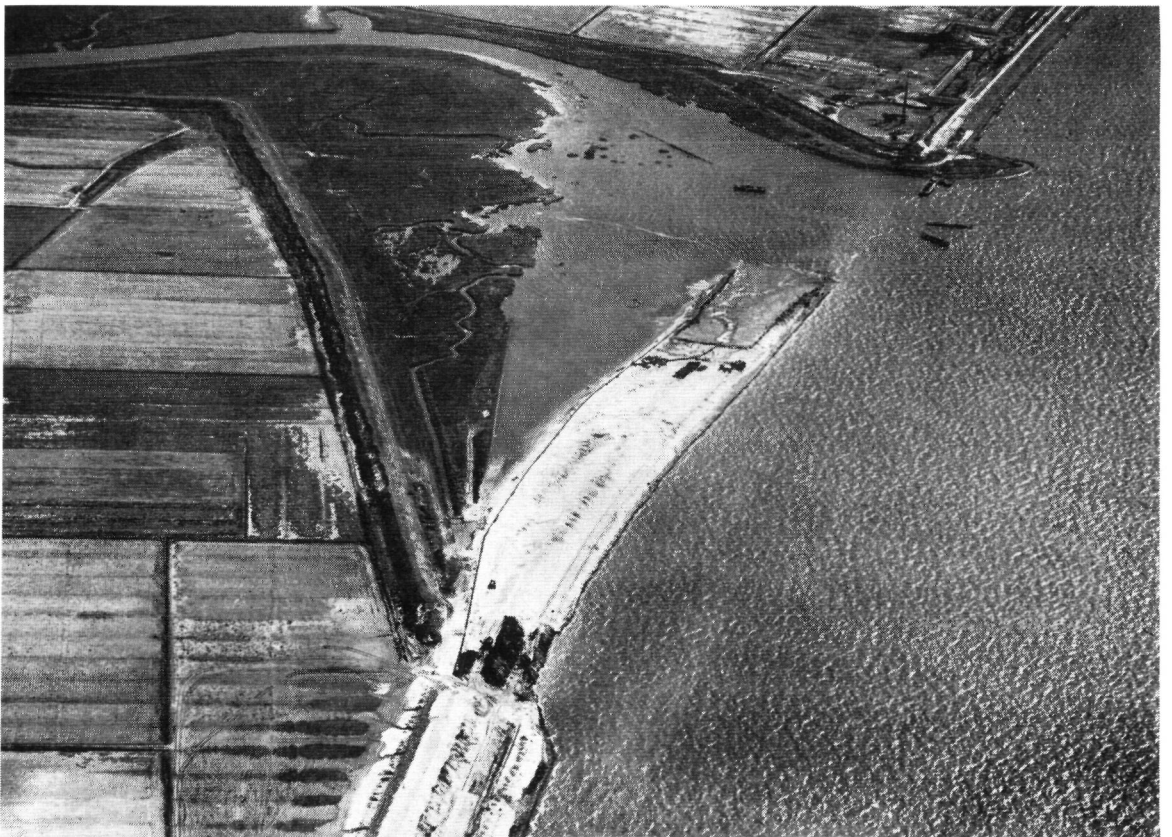
Fig. 4.85. Aanleg dijk met asfaltbekleding door de haven van Oude Tonge

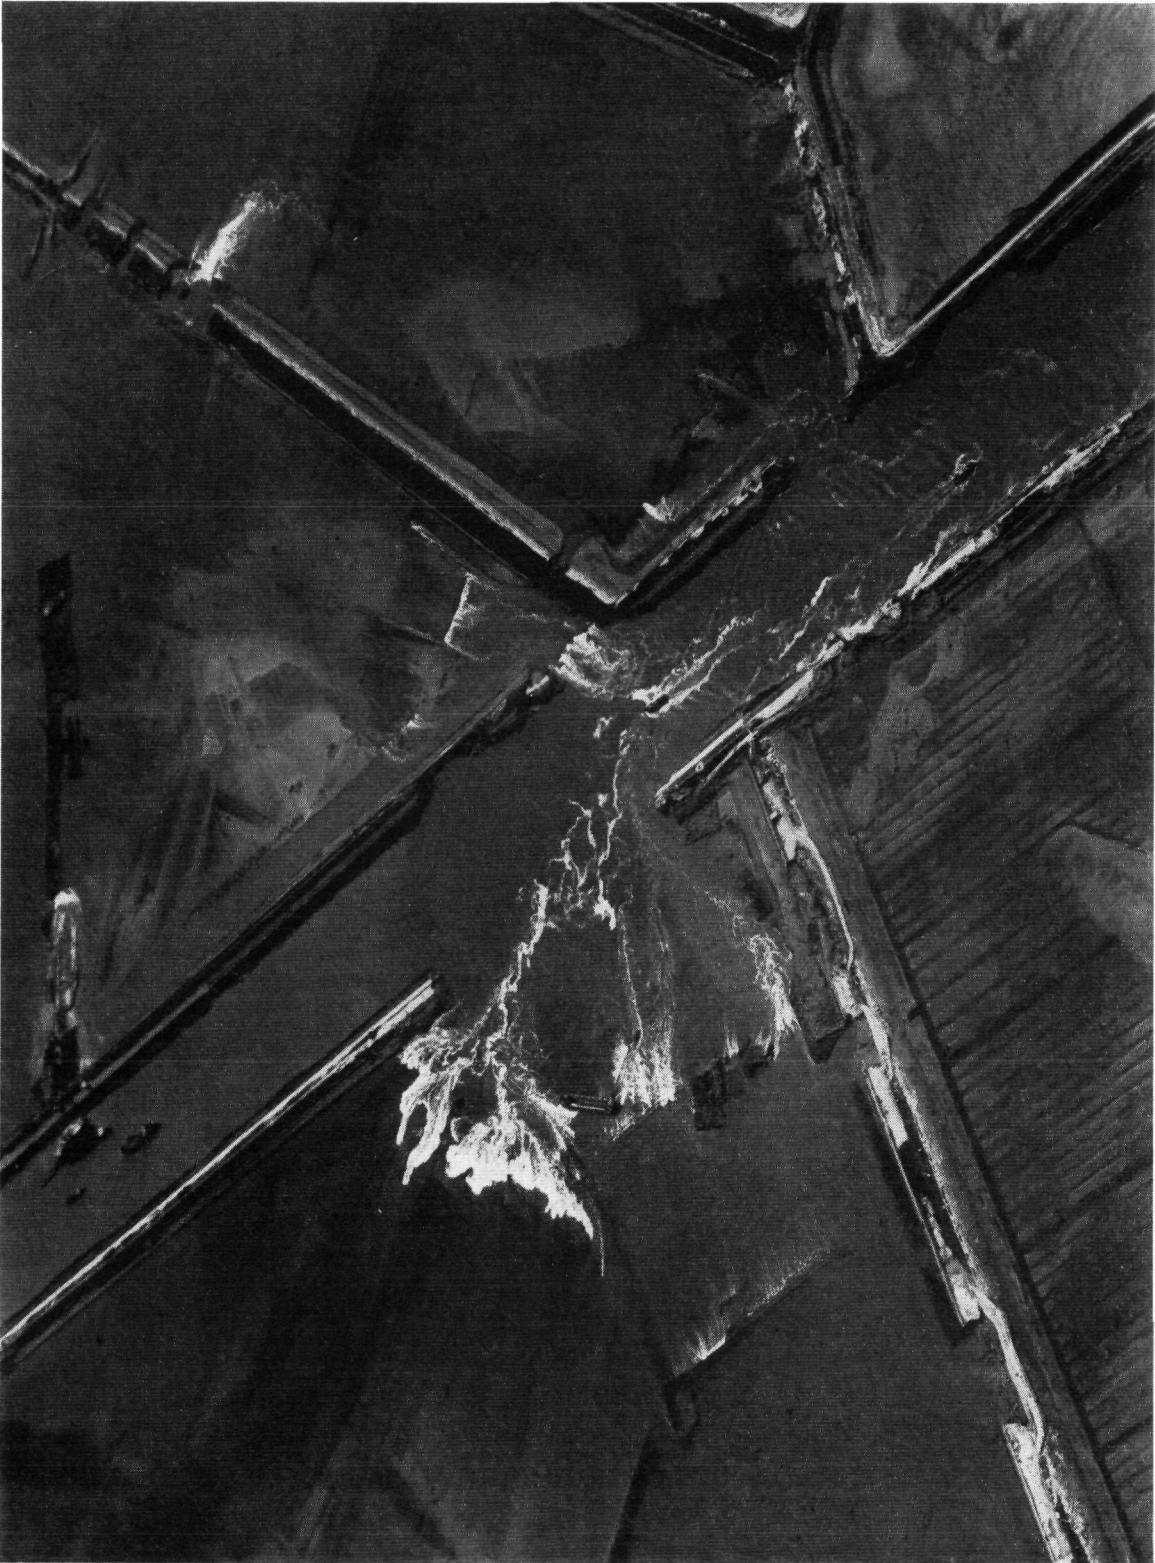
Fig. 4.89. De toestand van de havendammen van Zierikzee op 1 mei 1953. De capaciteit van het stroomgat ten noorden van de gedichte inlaagdijk in de Westelijke havendam is sterk toegenomen. Op de achtergrond de in aanleg zijnde inlaagdijk voor afsluiting van de Polder Zuidhoek van het buitenwater
Foto K.L.M.-Aerocarto

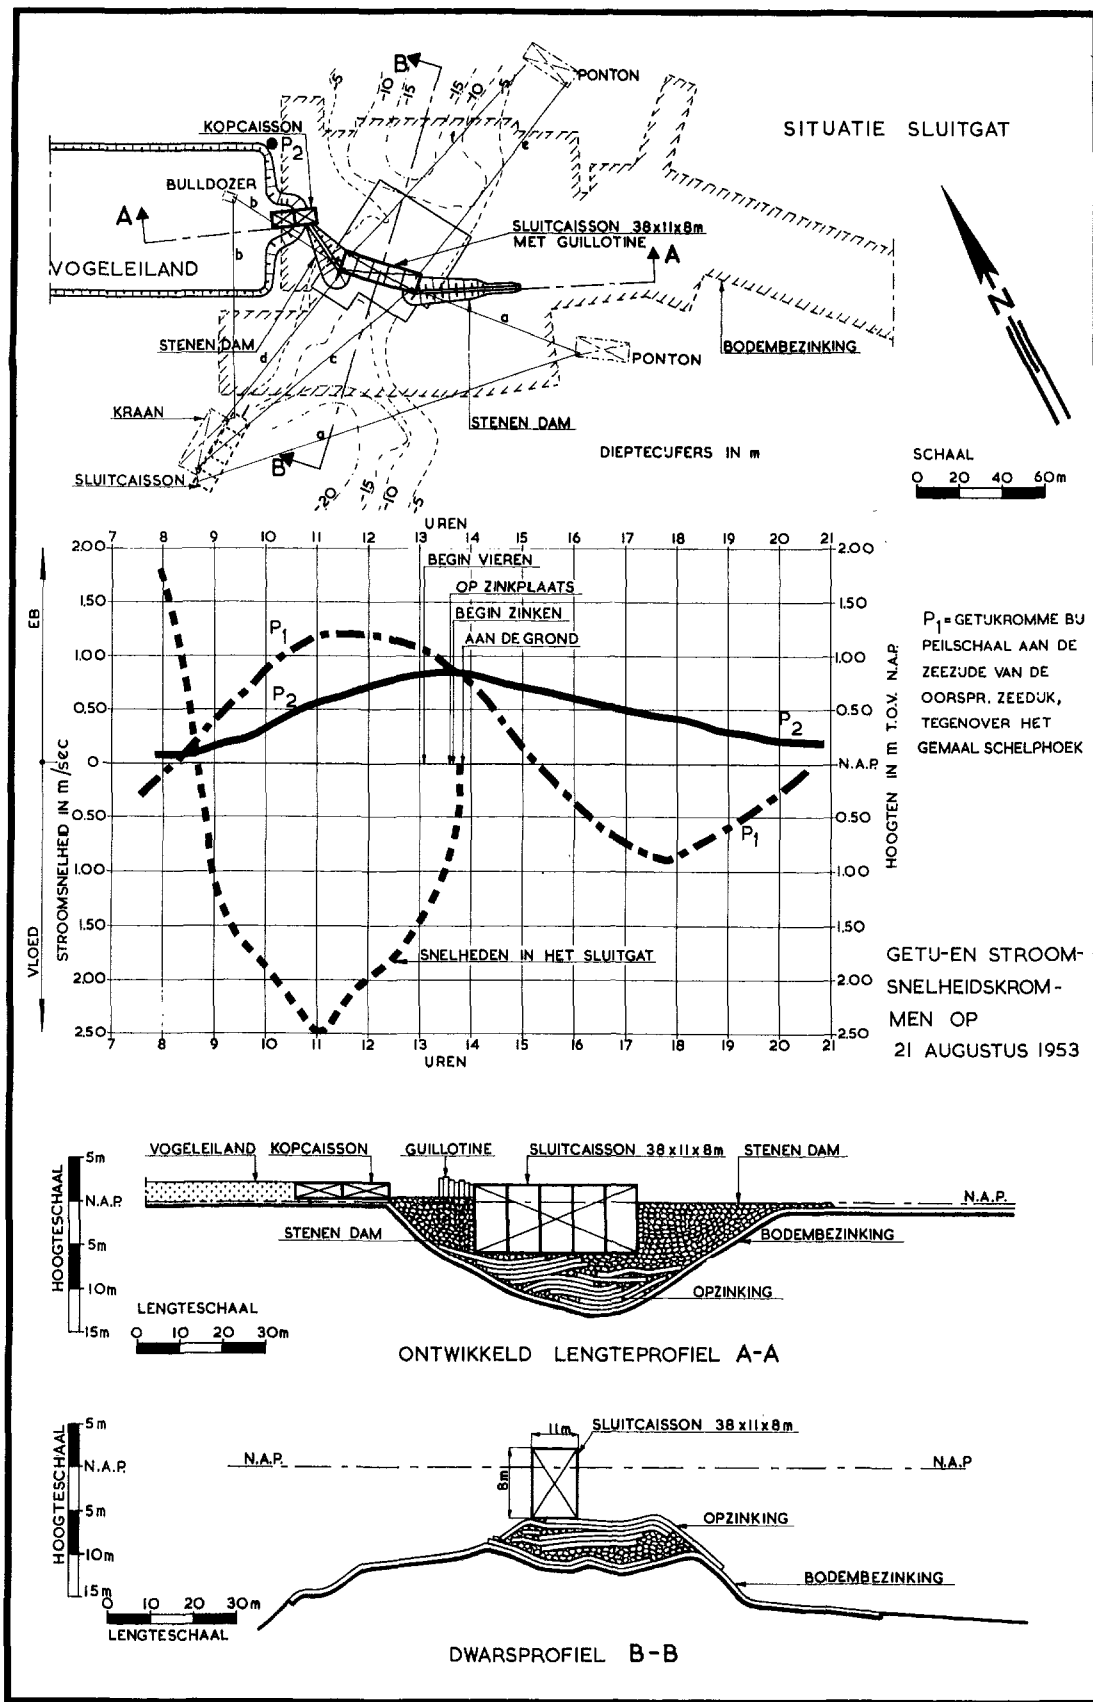
Fig. 4.95. Blokkering Klompegeul in de inlaagdijk te Schelphoek op 21 augustus 1953

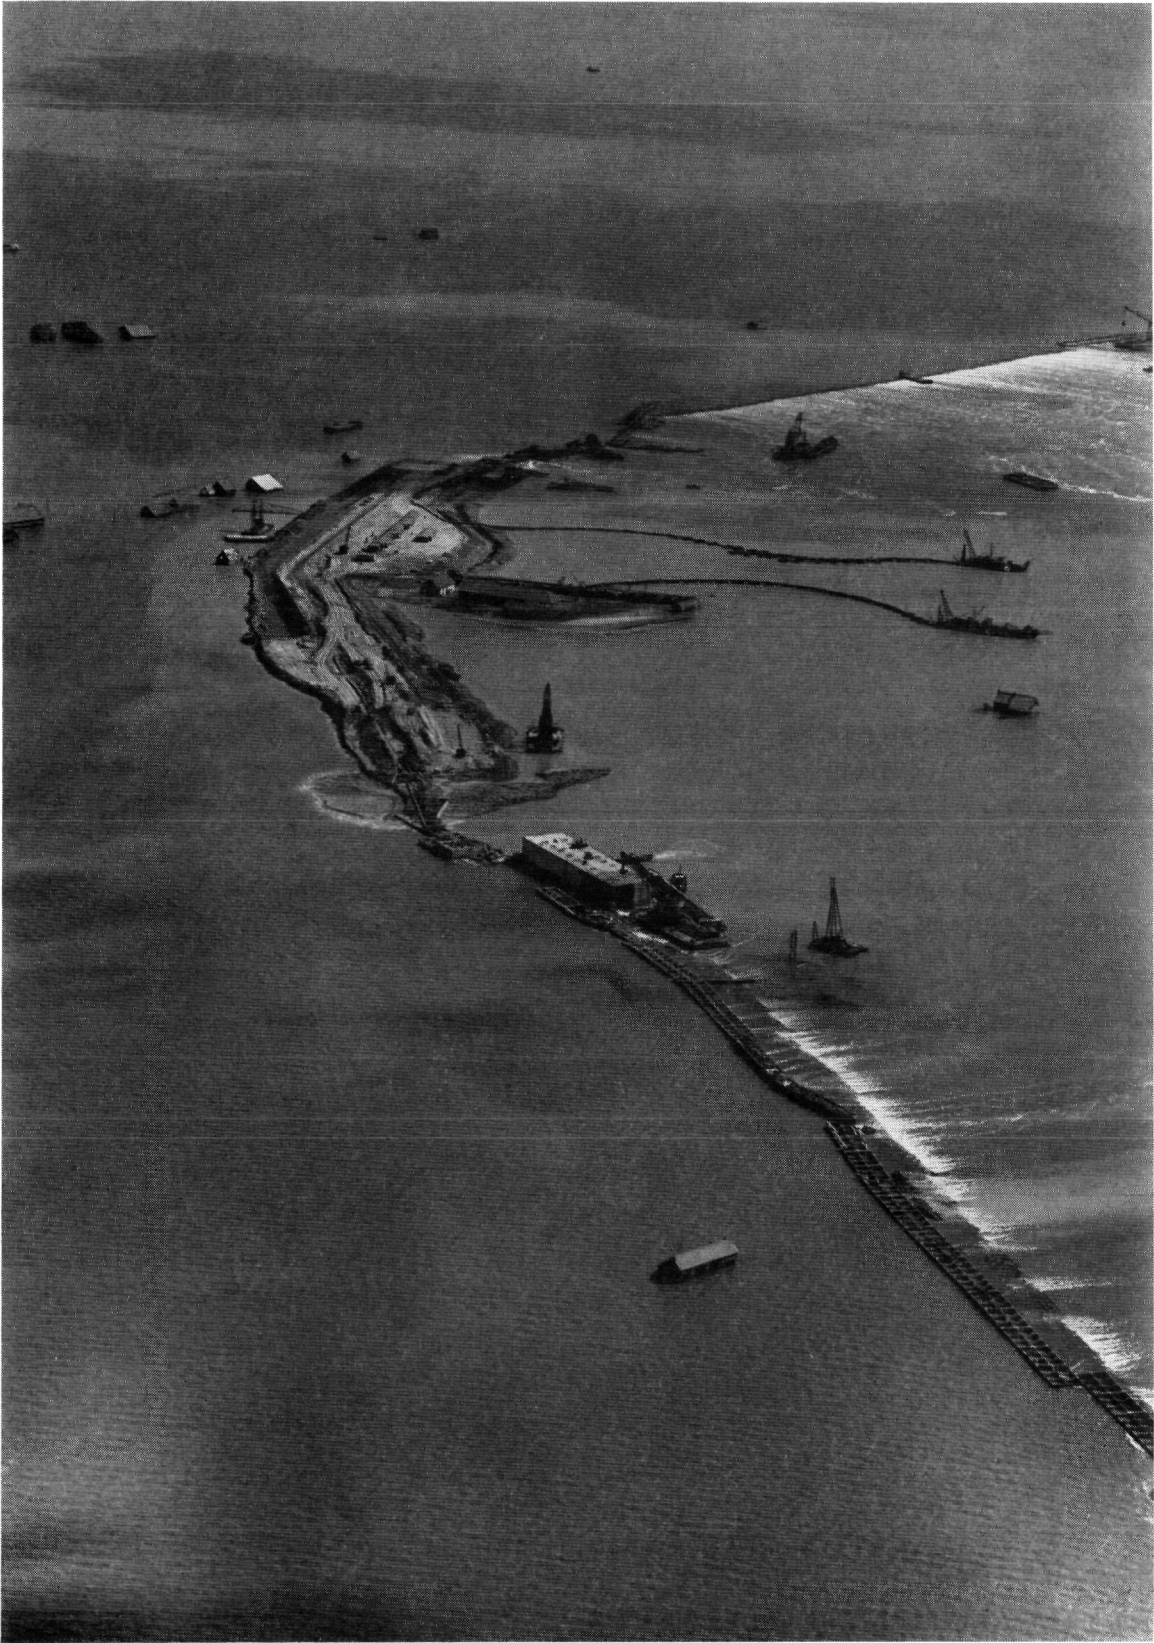
Fig. 4.98. Het Vogeleiland met aansluitende caissondammen van de inlaagdijk bij Schelphoek op 26 augustus 1953. Op de voorgrond de met een Phoenixcaisson geblokkeerde Gemene Geul en gebruikte zinkschepen. Bij eb stroomt het water uit de polder over de caissondam en door talloze lekken er onder door.

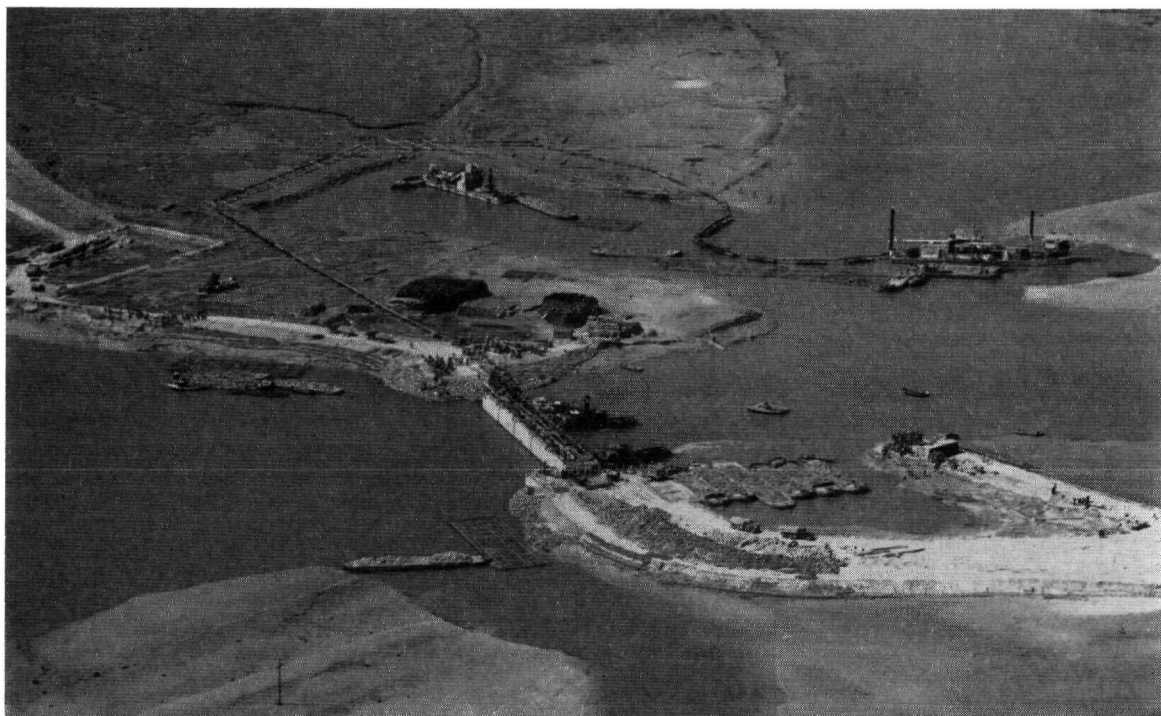
Fig. 4.107. Het blokkeren van het stroomgat bij Stevensluis in de zeedijk van de Polder Vierbannen van Duiveland met een eenheidscaisson met guillotine op 28 juli 1953. Op de achtergrond rechts de gebaggerde werkhaven en de zuiger „M.C. Vaarwater”.
Foto K.L.M.-Aerocarto

Te 13.04 uur lag de caisson op zijn plaats boven de drempel (fig. 4.107). Het verval bedroeg toen nog ongeveer 15 cm. De kabels van de guillotine werden vervolgens op de westelijke aanzet aangesloten, ten einde de caisson met drie lieren nauwkeurig op zijn plaats tegen deze aanzet te brengen. Voor de bediening van de afsluiters en bokken van de persleiding was een ploeg van 40 man op de caisson aanwezig. Van 13.32 tot 13.35 uur werd de caisson gezonken (fig. 4.108). De persleiding, welke de caisson met de

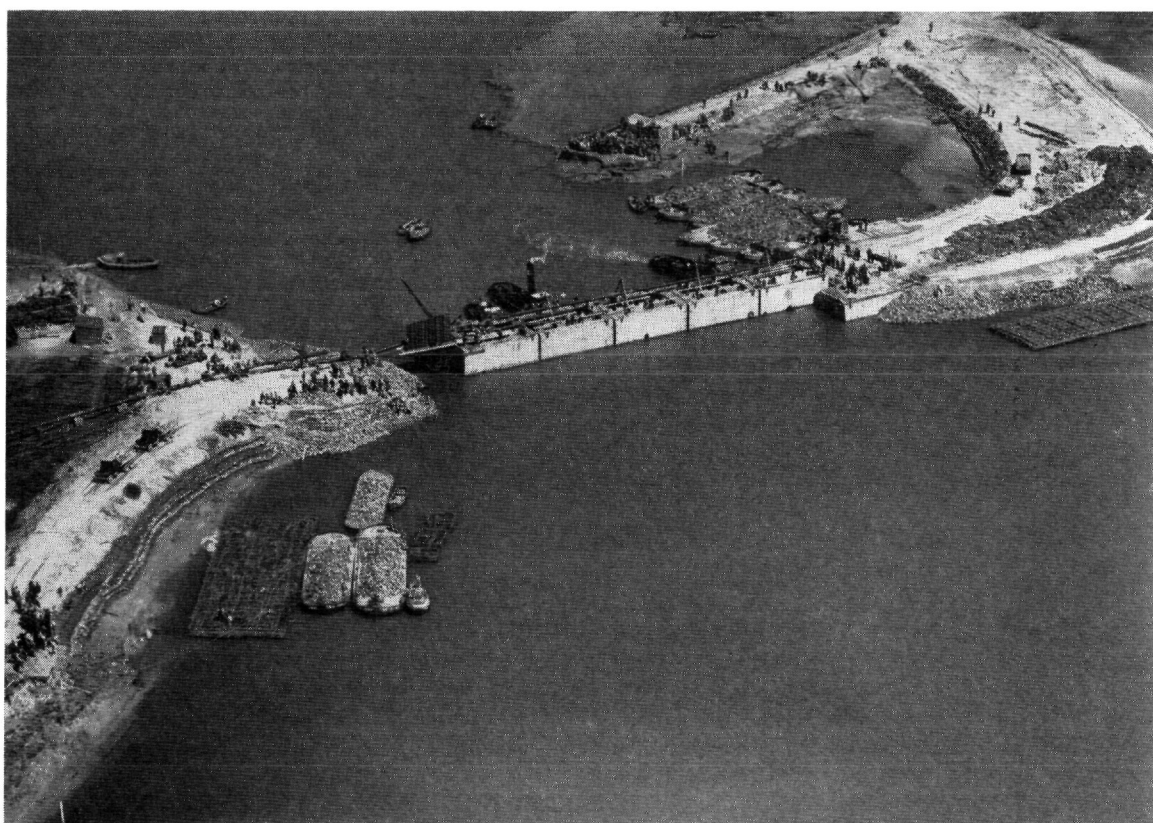
Fig. 4.108. Het zinken van de eenheidscaisson voor de blokkering van het stroomgat bij Stevensluis op 28 juli 1953. De stalen balken van de guillotine zijn nog niet gevallen. Zinkstukken en bakken met steen liggen aan binnen- en buitenzijde gereed voor gebruik na de blokkering. Foto K.L.M.-Aerocarto

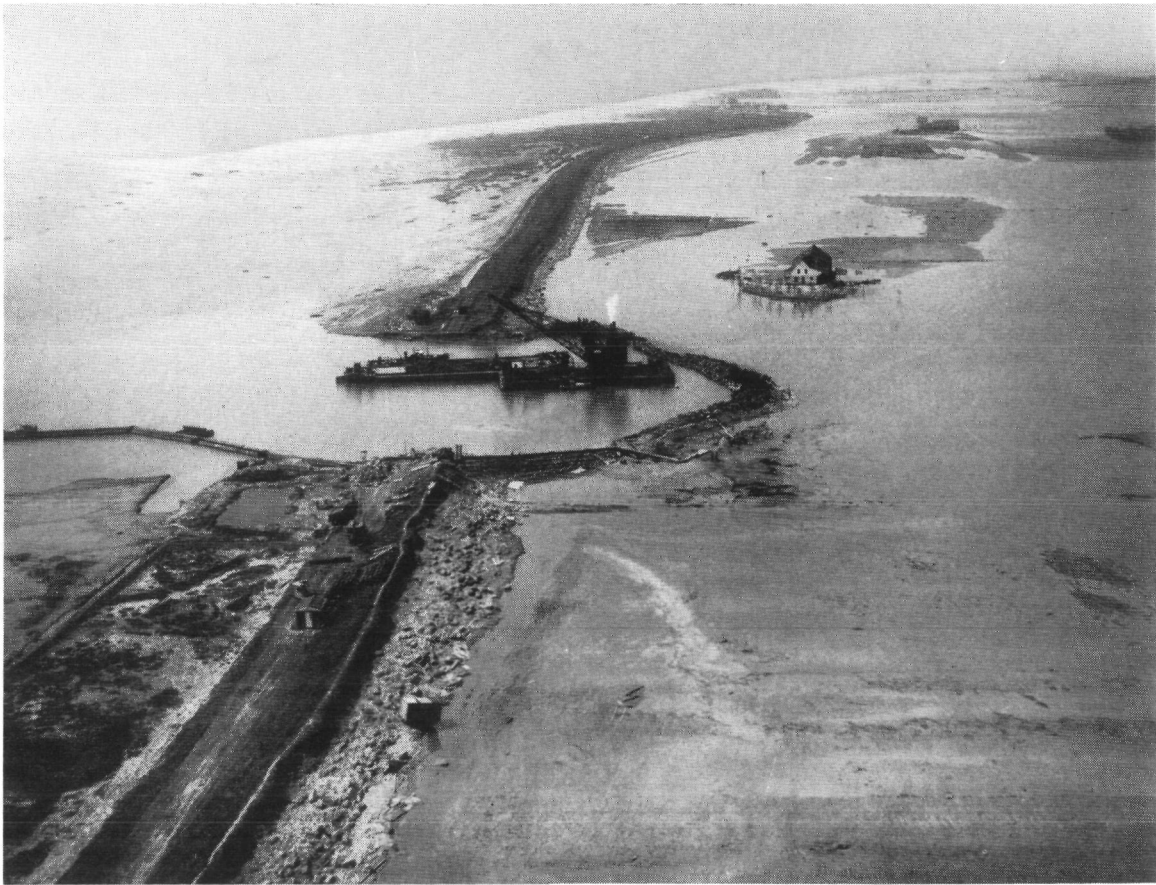
Fig. 4.112. Het aanbrengen van klei op de stenen dam, waarmee het grote stroomgat in de zuidelijke hoofdwaterkering van het Waterschap Ooster- en Sirjansland werd afgesloten, d.d. 21 mei 1953 A.N.P.-foto

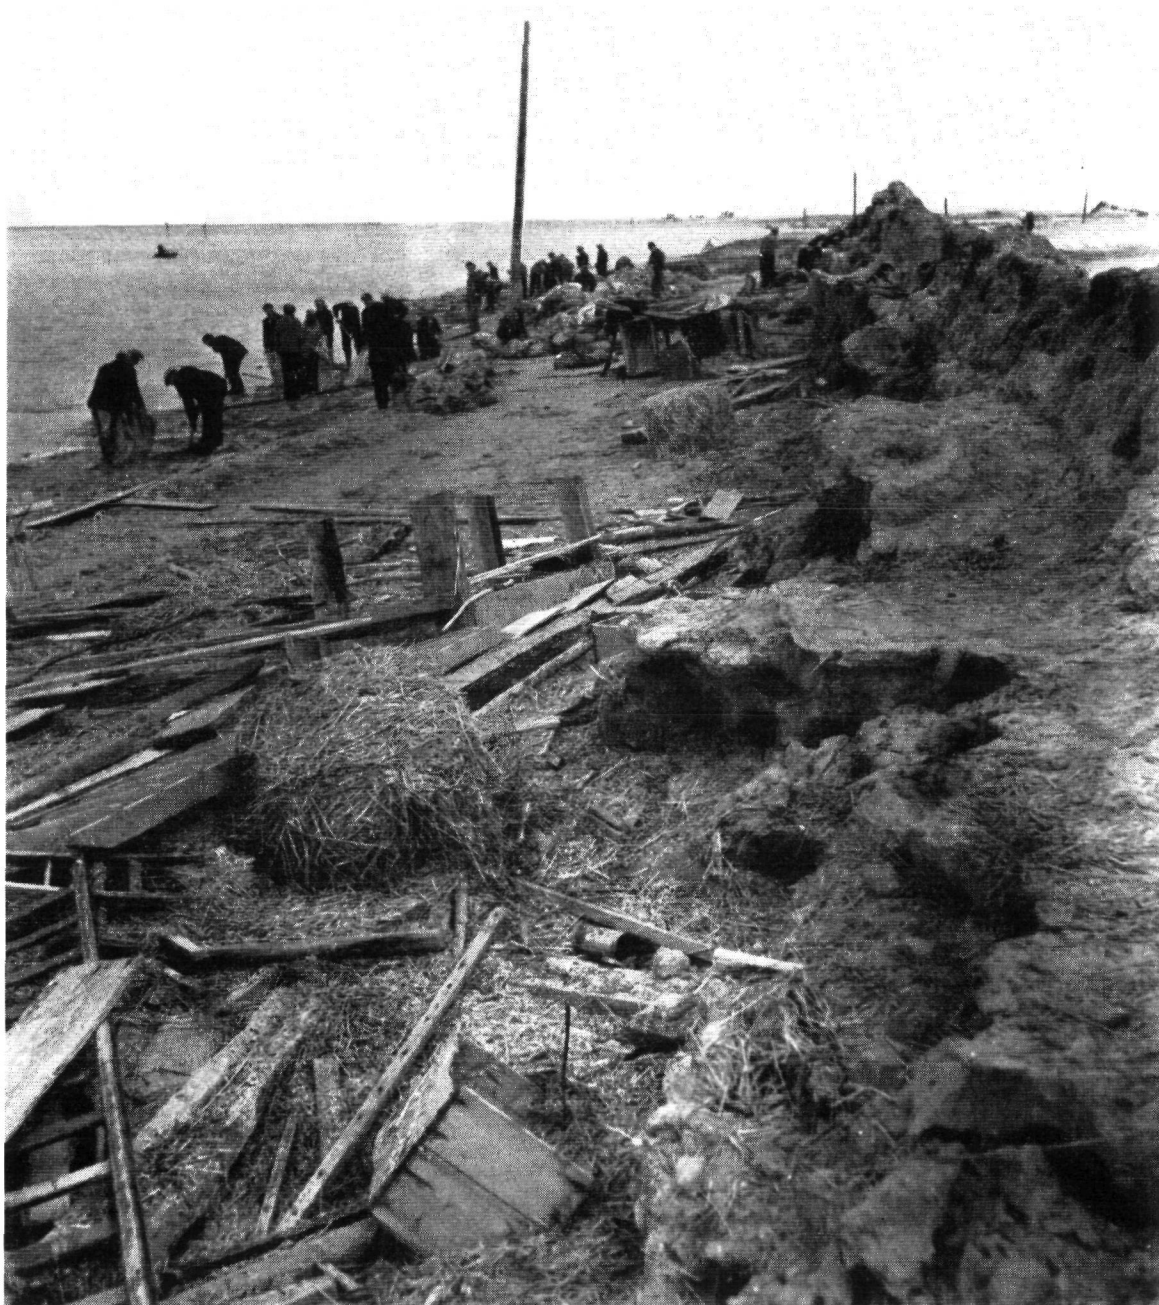
Fig. 4.113. De toestand van de door golfslag en getij zwaar beschadigde Rampaartse Dijk op 23 april 1953
