Fig. 4.156. Waterschappen Kruijningen en Waarde, aanleg N.L.-pontondam en sluiting Kaduk in 1953

Westgat

Oostgat

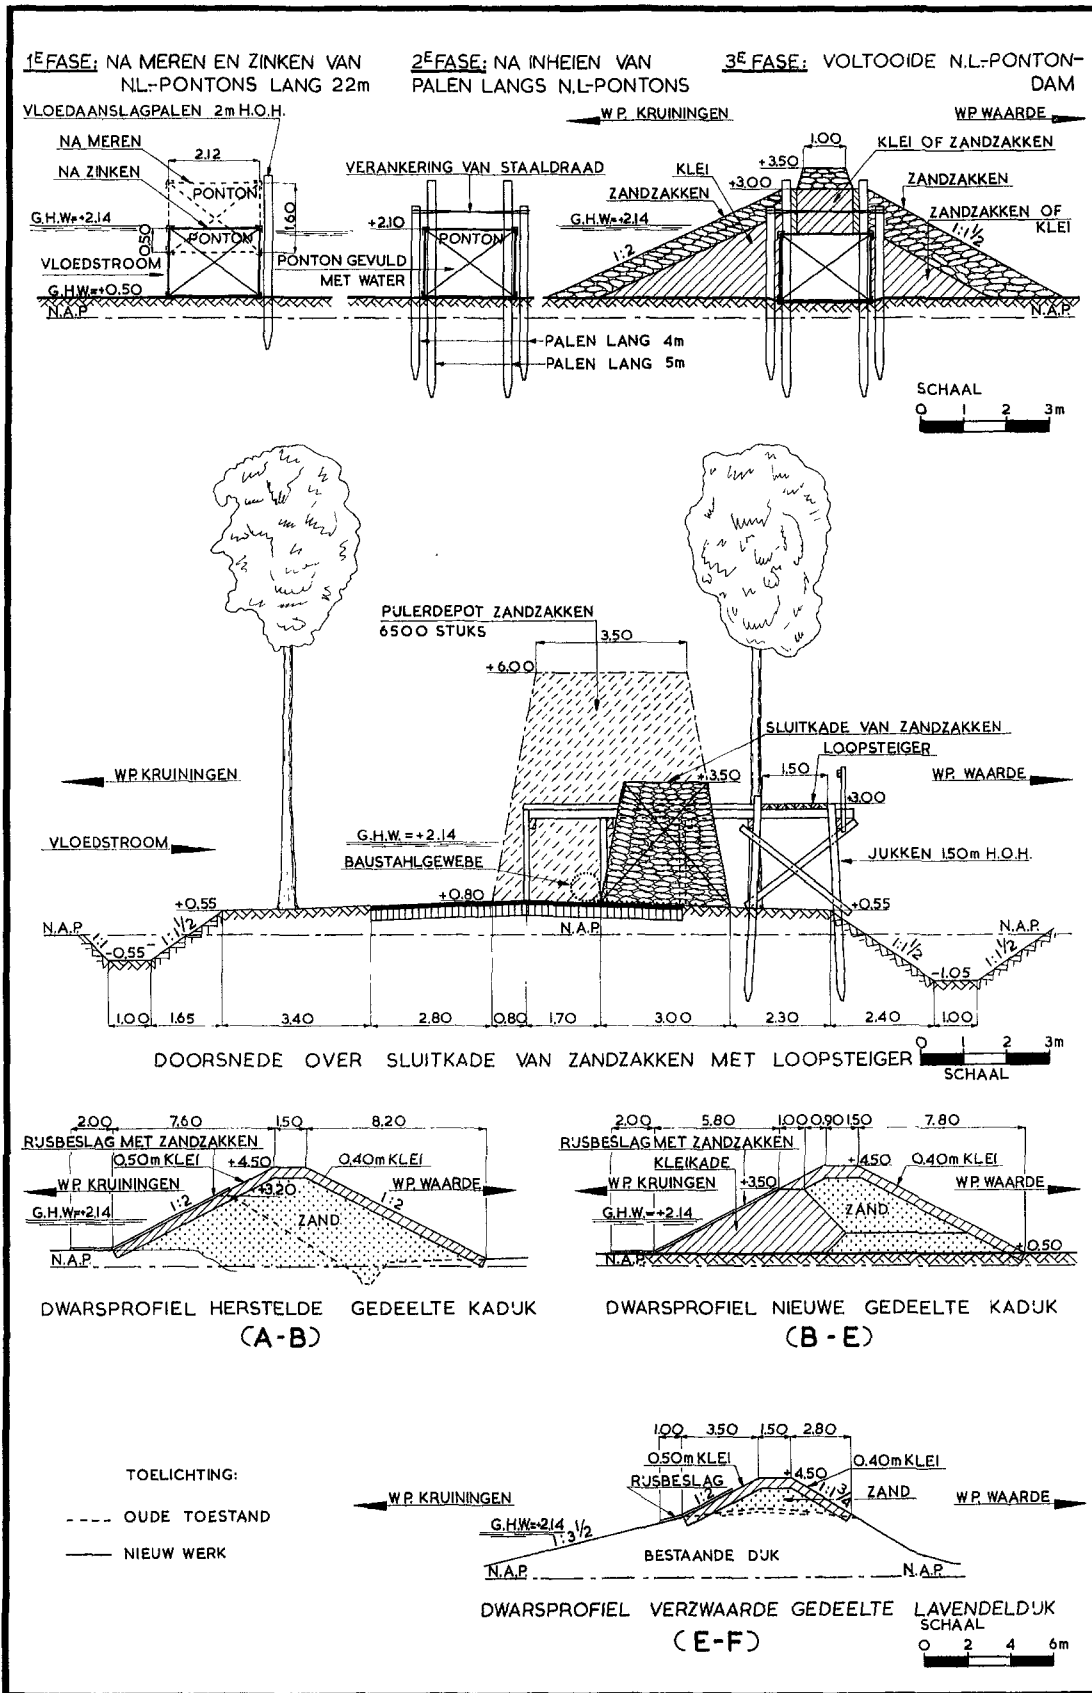
Tussen A en B werd een nieuwe dijk gevormd uitgaande van de grillig verlopende zandzakkenkade en het daarachter liggende zandstort (fig. 4.156, profiel A-B). De Lavendeldijk werd met zand, aangevoerd met vrachtauto's, verhoogd en van een kleibekleding voorzien (fig. 4.156, profiel E-F).

Onmiddellijk na de sluiting werd begonnen met de aanleg van een nieuwe dijk tussen B en E (fig. 4.153). Daartoe werd een kade van klei uit het maaiveld tot N.A.P. + 3 à 3,50 m opgeworpen, nadat eerst een zandbaan tot N.A.P. + 1,50 m was gemaakt. Vervolgens werd het zandprofiel aangebracht, dat met een laag klei, ontleend aan het maaiveld, werd afgedekt (fig. 4.156, profiel B-E). Het benodigde zand werd voor het grootste deel met vrachtauto's vanuit Woensdrecht aangevoerd en overigens aan het gespoten zanddepot bij B ontleend.

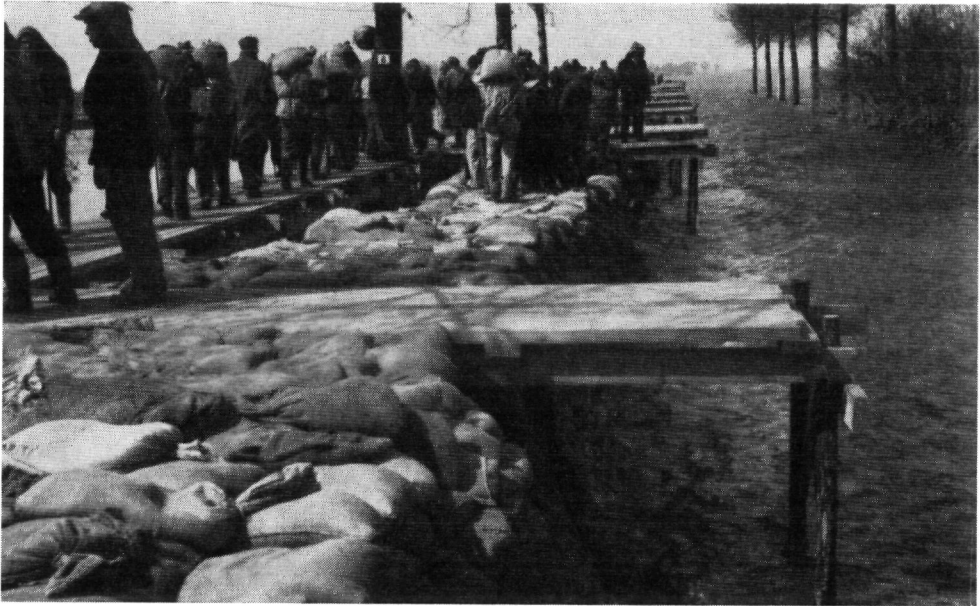
Fig. 4.158. Sluiting zandzakkenkade op de rijksweg op 23 april 1953 ten behoeve van herstel Kadijk-Lavendeldijk Foto Kruithof

Tijdens het laagwater van 23 april 1953 bij doortij en oostenwind werden de doorlaatopeningen met hulp van ca. 1000 arbeiders gedicht. Bij elke opening vormde een ploeg arbeiders twee „ringen”, die door het achter elkaar lopen elk de helft van een doorlaatopening dichtte. Enkele uren vóór de sluiting begon de uitwateringssluis van het Waterschap Waarde reeds te lozen.

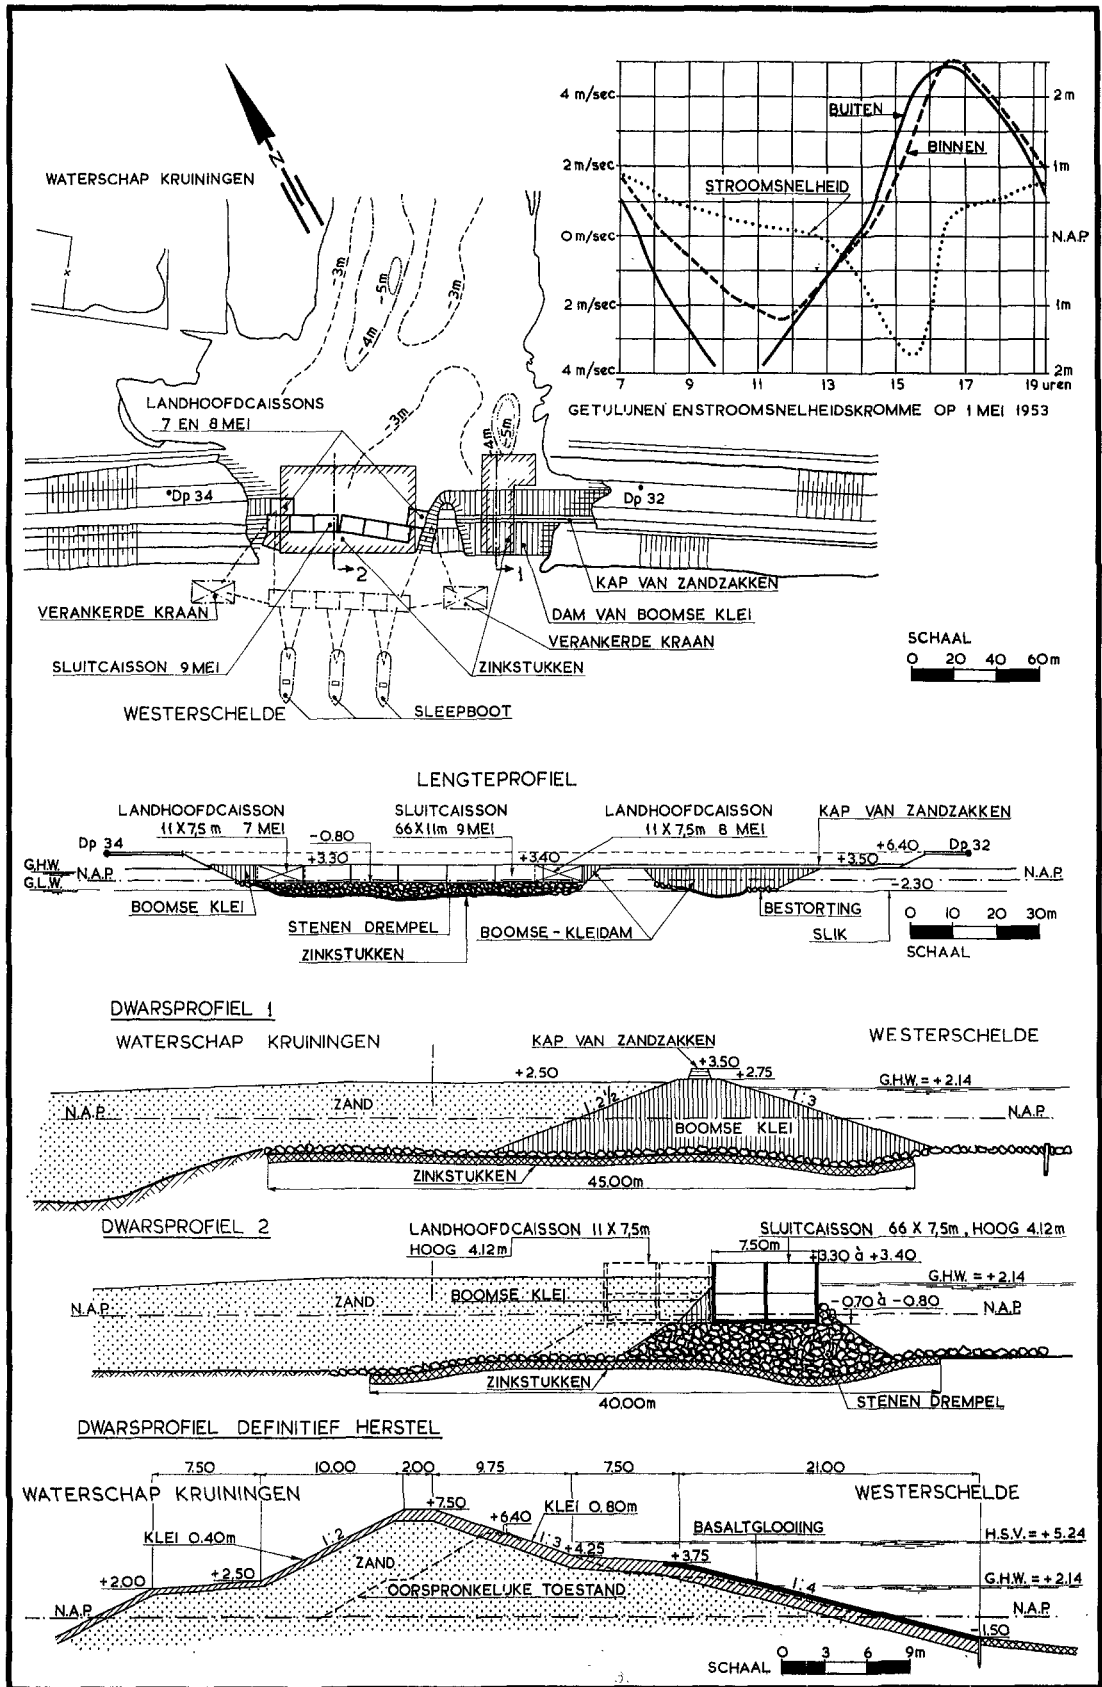
Fig. 4.159. Waterschap Kruijningen, blokkering van het westgat en herstel van de hoofdwaterkering in 1953

Vervolgens werd de dam met zandzakken tot N.A.P. + 3,50 m verhoogd (fig. 4.159, profiel 1). Het overblijvende sluitgat zou met een uit eenheidscaissons samengestelde ponton worden geblokkeerd. Te Hansweert werd daartoe een ponton, lang 66 m, breed 7,5 m en hoog 4,12 m, geassembleerd uit 6 eenheidscaissons, lang 11 m, breed 7,5 m en hoog 2,12 m, waarop 6 manchetten, lang 11 m, breed 7,5 m en hoog 2 m werden geplaatst.

Voor het zinken waren 36 man nodig voor het uitslaan van de propfen in de inlaatopeningen, aangebracht in iedere cel van de eenheidscaissons. Het zinken duurde ca. 10 minuten (fig. 4.160). Het afdrijven tijdens het zinken door de inmiddels ingetreden ebstroom werd door sleepboten aan de zeezijde voorkomen. Na het zinken werden aan de zeezijde twee kantelbakken met stortsteen gestort (fig. 4.161). Door aanbrengen van Boomse klei met drijvende kranen en het spuiten van zand aan de polderzijde tot N.A.P. + 2,50 m werd de onderloopsheid van de ponton spoedig bedwongen. Vervolgens werd het zandprofiel voor de nieuwe dijk opgespoten en afgewerkt volgens fig. 4.159, profiel 3.

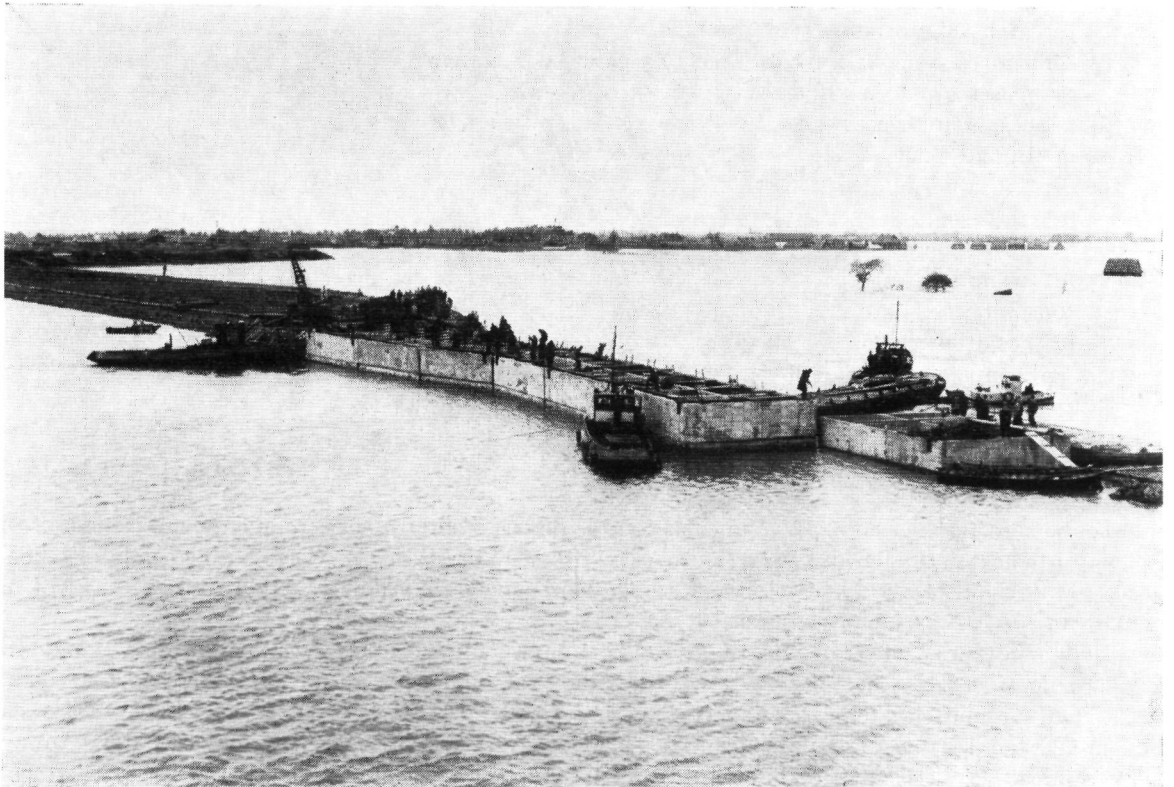
Fig. 4.161. Het blokkeren van het westgat in de hoofdwaterkering van het Waterschap Kruiningen op 9 mei 1953, met behulp van een ponton, samengesteld uit eenheidscaissons

Op 9 mei werd de blokkering uitgevoerd. De voor het gat aangevoerde ponton werd aan de zeezijde aan 3 sleepboten, elk met 2 kabels, verbonden. Ter weerszijden van het gat werd een drijvende kraan verankerd, die met 2 kabels op de lieren aan een kopeinde van de ponton was bevestigd.

Even vóór de kentering lieten de 3 sleepboten de ponton voor het sluitgat afvieren; de kranen zorgden hierbij voor de beweging in lengterichting. Tijdens deze manoeuvre knapten de draden van één der kranen, waardoor de ponton niet meer in bedwang kon worden gehouden en scharnierende om het westelijke landhoofd de polder indreef. De sleepboten konden echter de caisson tegen de stroom in weer naar buiten trekken, waarna de manoeuvre werd herhaald en ditmaal met succes, waarbij de ponton op zijn plaats tegen de landhoofden kwam. Nu bezweken echter de boutverbindingen in het midden van de ponton aan de polderzijde, waardoor de ponton een V-vorm verkreeg. Door sleepboten aan de polderzijde kon de ponton echter ten naaste bij weer in haar oorspronkelijke vorm worden gedrukt, waarna zij aan de landhoofden werd gemeerd en vervolgens gezonken (fig. 4.159). Deze tegenslagen vestigen nogmaals de aandacht op de noodzaak van een zeer zorgvuldige vaststelling van het tijdstip van invaren van sluitpontons, gelet op het stroombeeld in het sluitgat.

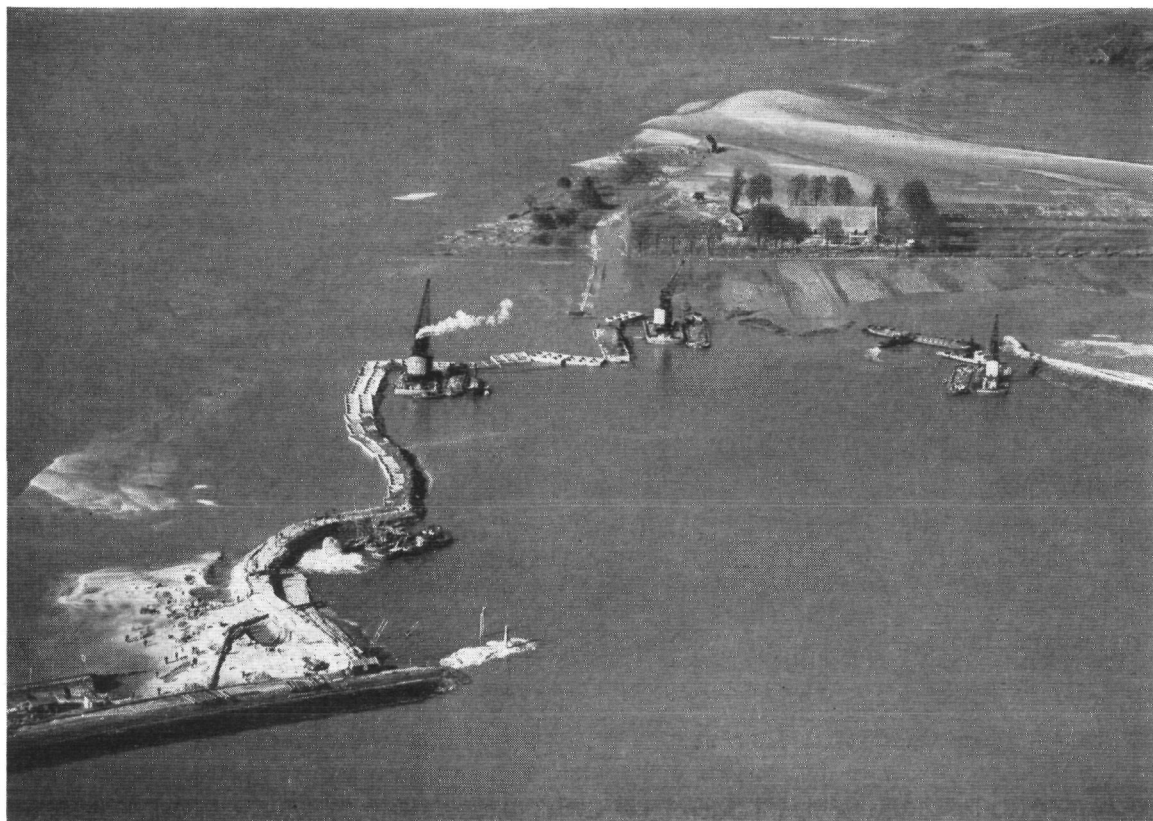
Fig. 4.163. Het maken van de inlaagkade bij het oostgat in de hoofdwaterkering van het Waterschap Kruieningen. De geplaatste elementen worden met behulp van drijvende kranen met Boomse klei gevuld. Op de achtergrond de boerderij „Den Inkel”.
Foto K.L.M. - Aerocarto

In deze 3 m diepe geul was tevoren op 22 mei een zinkstuk van 20 × 24 m aangebracht; daarop was een drempel, breed 10 m, tot een hoogte van N.A.P. — 0,50 m met steen en Boomse klei opgestort. Bij D werd een aanwezige landtong, ten behoeve van het plaatsen van de elementen, weggebaggerd. De laatste elementen (6 stuks) voor dit gedeelte werden op 8 juni van E¹-F geplaatst en vervolgens afgewerkt tot N.A.P. + 3,50 m (fig. 4.163).

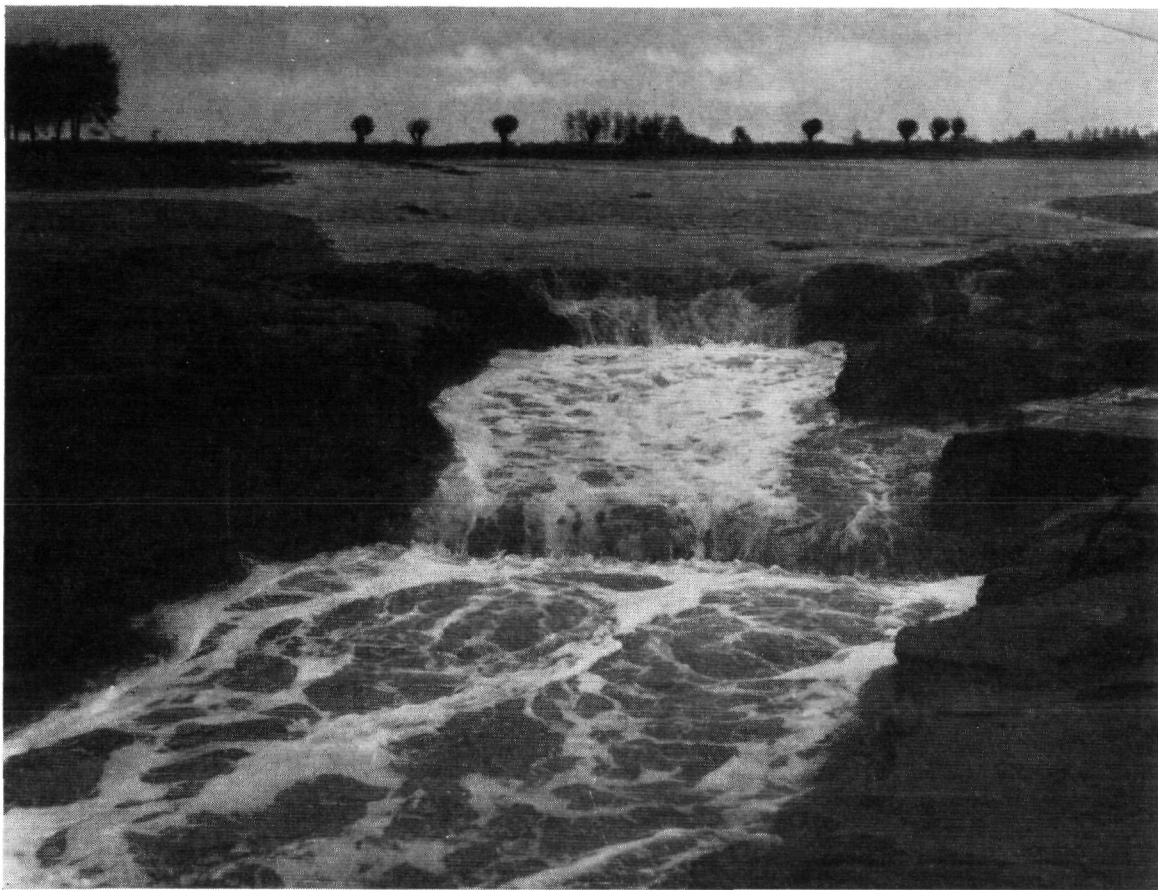
Fig. 4.164. Vorming van de Inkelgeul in het Waterschap Kruiningen door terugschrijdende erosie

Aan het kopeinde bij J ontstond tegelijk met de zware beschadiging van de elementen een snelle achteruitgang van de maaiveldrand van 8 m per dag, waarbij zich een geul (Inkelgeul genoemd) ging vormen (fig. 4.164).

In de geul werd tussen de koppen van de inlaagkade op 2 en 4 juni een bezinking van 35×35 m op de inmiddels tot N.A.P. — 6,50 m uitgesuurde geulbodem aangebracht.

Hierop werd een stenen drempel, breed 10 m tot N.A.P. — 3 m opgestort. Bij de beide koppen F en J werden op 11 en 12 juni elementen geplaatst voor aanslagen van de aan te brengen sluitponton.

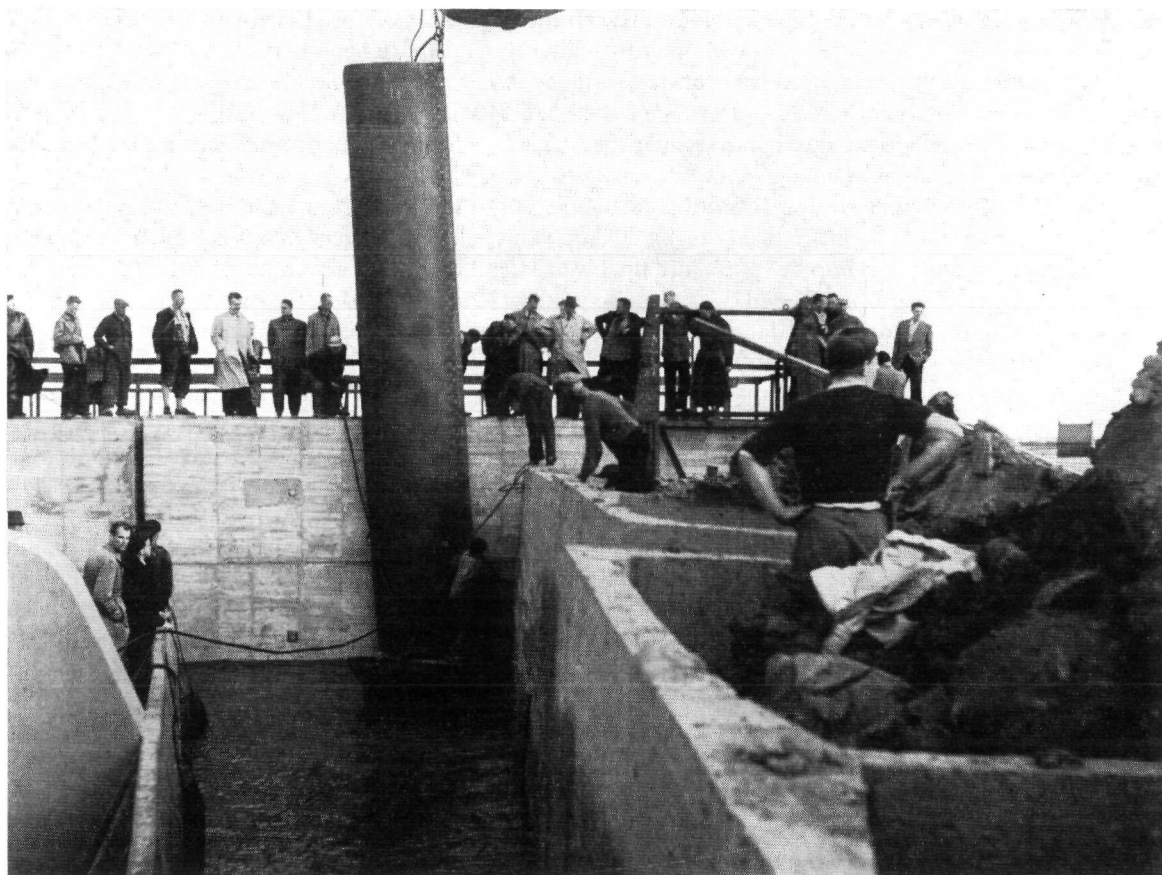
Fig. 4.166. Aanbrengen van een rubberworst voor afdichting tussen de aanslagen van de westelijke sluitcaisson en de pijlercaisson bij de blokkering van het gat bij de Veerhaven te Kruiningen op 23 juli 1953 Foto Stuvet

van de caissonhoogte opgehangen. Met behulp van op de caisson gemonteerde lieren werden ten behoeve van een goede afdichting via staaldraadkabels en schijven op diverse hoogten zg. rubberworsten klem in de naden getrokken (fig. 4.166). Daartoe waren grote lappen rubberplaat, dik 1 cm, gefabriceerd met een lengte van 9 à 12 m en een breedte van 3 m. De rubberplaat was voorzien van 5 canvaslagen. De beide lengtezijden werden voorzien van boutgaten. Op deze rubberplaten werden over de volle lengte wiepen gelegd, die met touw tot een worst van rijshout werden verenigd. Daarna werden de rubberlappen dichtgeslagen en de langsijden, met een stalen strip er tussen, door bouten gekoppeld. In de stalen strip, die buiten de rubber uitstak, waren op gelijke afstand van elkaar 5 gaten geboord ten einde de worsten door middel van stalen kabels tussen de aanslagen naar binnen te kunnen trekken. In totaal werden 4 van deze rubberworsten verwerkt.

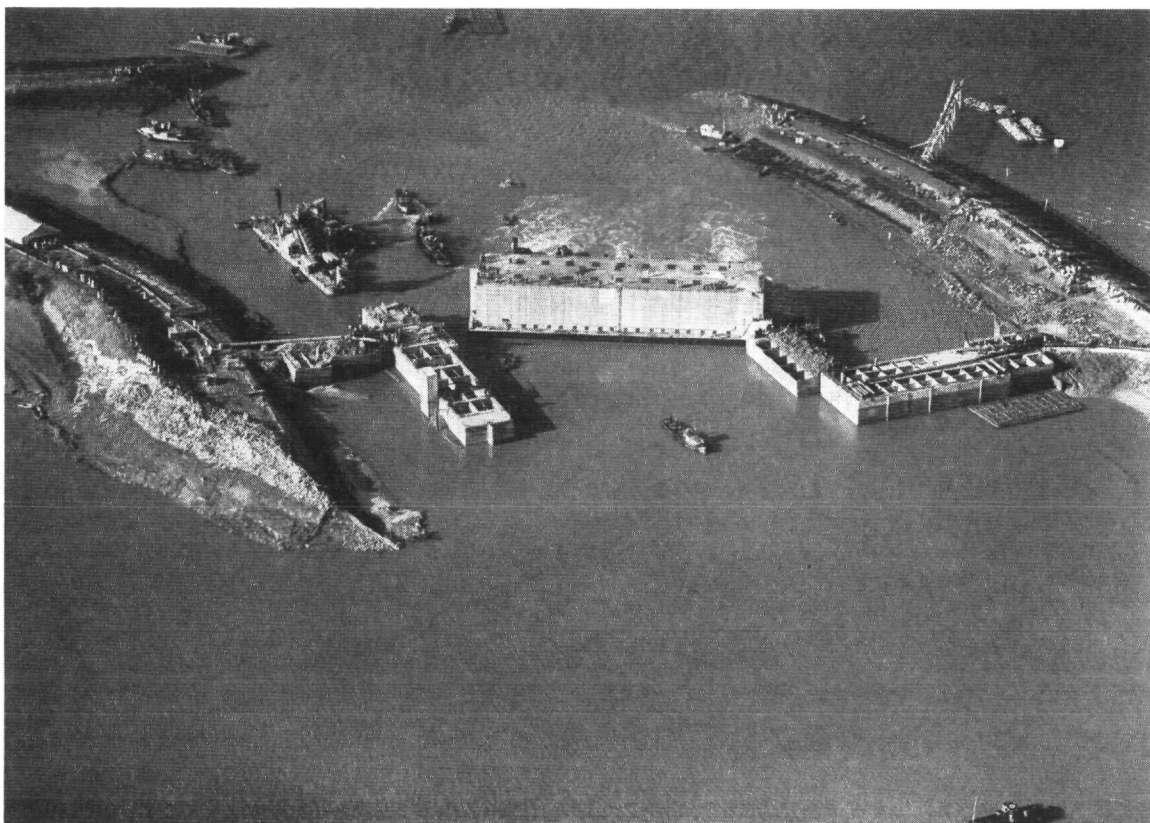
Fig. 4.167. Het blokkeren van het stroomgat bij de Veerhaven te Kruiningen door een Phoenixcaisson type AX, op 24 juli 1953
Foto K.L.M. - Aerocarto

De voor sluitcaisson bestemde, uit Engeland aangevoerde Phoenixcaisson, type AX, lang 62,2 m, breed 18,9 m en hoog 18,3 m, werd in de haven van Vlissingen voor het doel geschikt gemaakt. Op de gangboorden nabij de toekomstige aansluitingen werden gewapend-betonconstructies aangebracht (zie hoofdstuk 18), waaraan deuren van stalen damwand waren bevestigd. De bedoeling van deze deuren was, alsnog een goede afdichting te bewerkstelligen, indien onverhoopt een grote naad (maximaal 2 m) bij de aansluitingen zou overblijven.

Op 24 juli 1953 werd de caisson de Veerhaven binnengesleept en met één der kopeinden tegen de pijlercaisson gevaren. Met behulp van staaldraadkabels, geslagen om de daartoe ingebetonnerde buisbolder op de hoek van de AX-caisson en om de bolders op de pijler, werd het draaipunt geformeerd. Als extra zekerheid werd de AX-caisson met een tweetal staaldraadkabels (via voetblokken op de

BX-caisson) verbonden met de lieren van een daartoe opgestelde baggermolen. Tijdens de manoeuvre werden deze kabels strak gehouden.

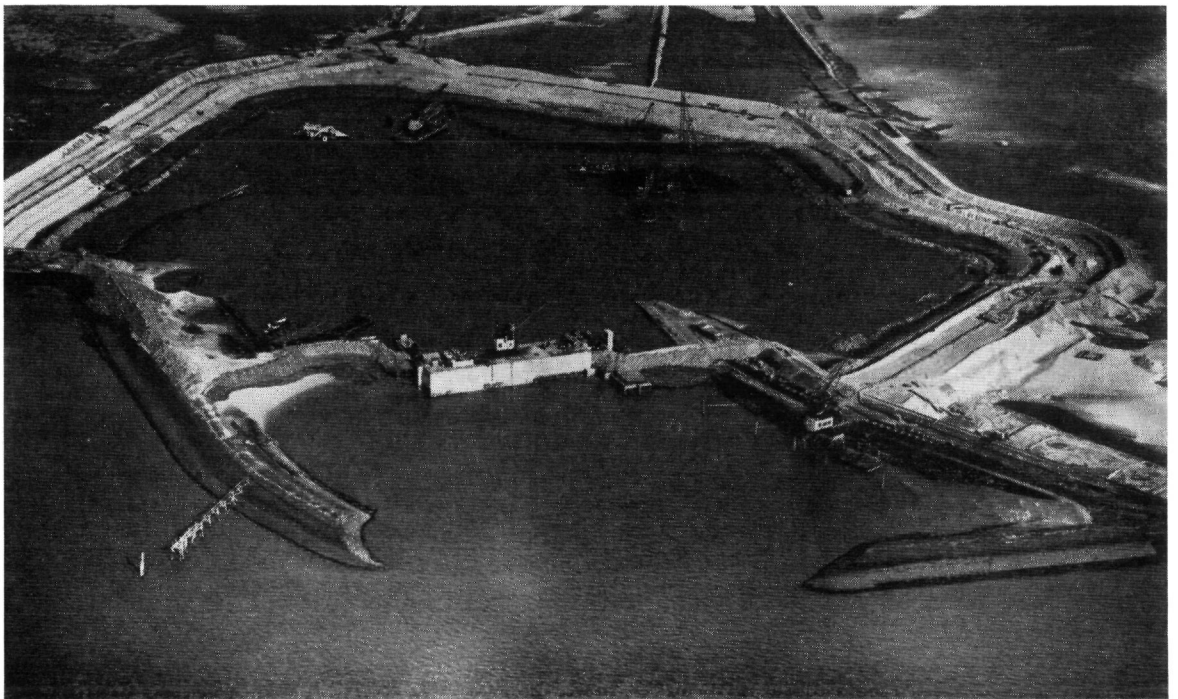
Fig. 4.168. Aanleg van de nieuwe hoofdwaterkering met veerplein achter de caissonwaterkering door de Veerhaven, d.d. 28 oktober 1953

Het zandspuiten voor het bovengenoemde zandlichaam tot N.A.P. + 0,50 m werd uitgevoerd met twee grondzuigers en twee perszuigers \varnothing 65 cm, één aan de oostzijde en één aan de westzijde. Gelijktijdig werd de kom via een drijvende leiding tot de toekomstige diepte van de nieuwe veerhaven, nl. N.A.P. — 8 m, volgespoten. Op het opgespoten zandlichaam werd aan de komzijde met een kraan een perskade van Boomse klei opgeworpen. Deze kraan was voor dit doel voorzien van een lange arm met een reikwijdte van 32 m. Aan de polderzijde werden door draglines perskaden van het gespoten zand opgeworpen. Tussen deze perskaden werd de eerste slag gespoten (zandstort tot N.A.P. + 2 m), waarna de perskaden van zand voor de tweede slag werden opgeworpen. Daarna werd de tweede slag opgespoten tot N.A.P. + 4 m. Hierboven kwam, voor zover het de dijk betrof, nog een slag tot N.A.P. + 6 m (fig. 4.168). Het veerplein werd voor het opspuiten in vakken verdeeld, welke ieder in 2 slagen werden opgespoten met uitzondering van de coupure, waar vanwege de grote hoogte (N.A.P. + 6 m) drie slagen nodig waren.

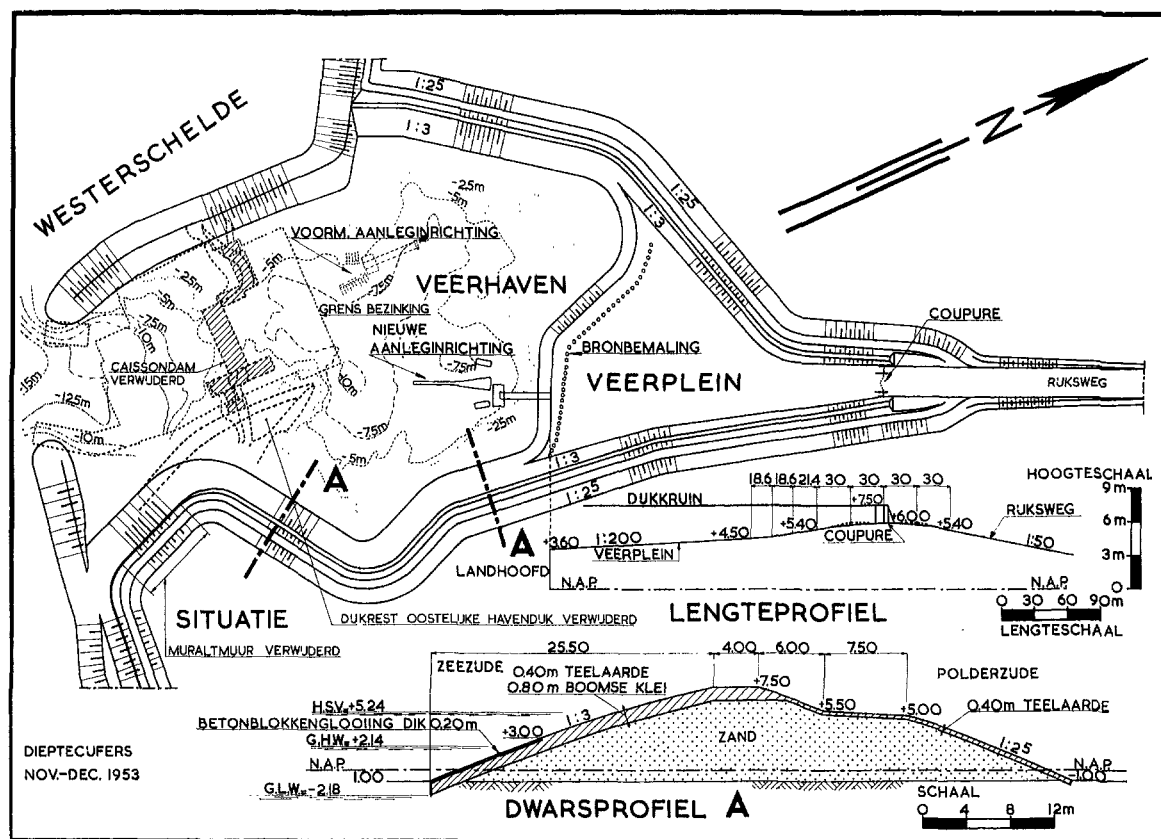
Fig. 4.169. Herstel en vernieuwing hoofdwaterkering en veerplein na blokkering stroomgat in de Veerhaven van Kruijningen in 1953 en 1954

Het spuitwater uit het veerplein liep zo langzaam weg, dat, om het zandprofiel met de kleibekleding daarop te kunnen afwerken, langs het gehele talud aan de komzijde op een afstand van 15 m uit de kruin een bronbemaling tot op het oorspronkelijke maaiveld werd geslagen. Deze bronbemaling bleef tot 1 maart 1954 in bedrijf (fig. 4.169). De aan de kom grenzende dijken, het talud aan het veerplein en de eerste 150 m van de dijken op het veerplein werden tot en met de kruin bekleed met 80 cm

Boomse klei. Hierop werd ter verkrijging van een goede grasmat nog 40 cm teelaarde aangebracht. De binnenbelopen, de binnenberm en het veerplein werden bekleed met 40 cm teelaarde. De dijken van het veerplein, welke niet met Boomse klei afgedekt werden, werden tot aan de coupure voorzien van een bekleding van 60 cm teelaarde; de belopen van de oprit met 20 cm.

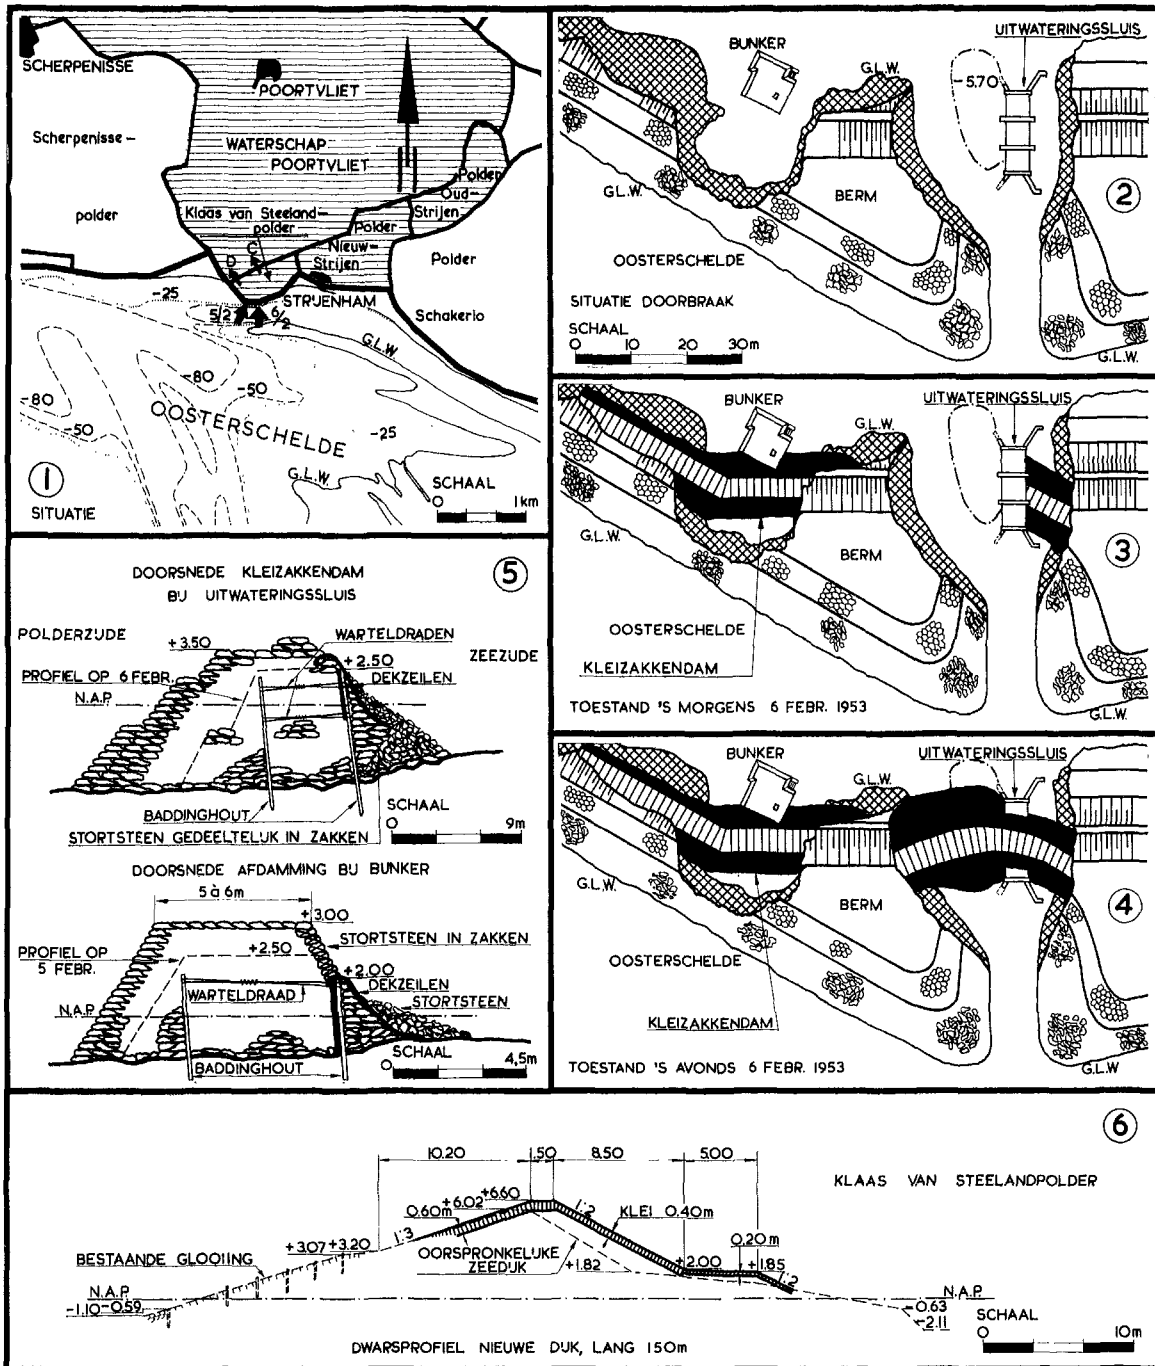
Fig. 4.171. Dichting stroomgat Klaas van Steelandpolder

In de nacht van 5 op 6 februari verdiepte het stroomgat zich met 2,5 m; de bodemdiepte bedroeg toen N.A.P. — 5,70 m. Het vloedvolume bedroeg 6 à 7 miljoen m³; het ebvolume was geringer omdat de polders nog steeds verder werden gevuld.

Zodra het licht werd, werd op 6 februari met de dichting begonnen, waarvoor ca. 1500 arbeiders werden ingezet.

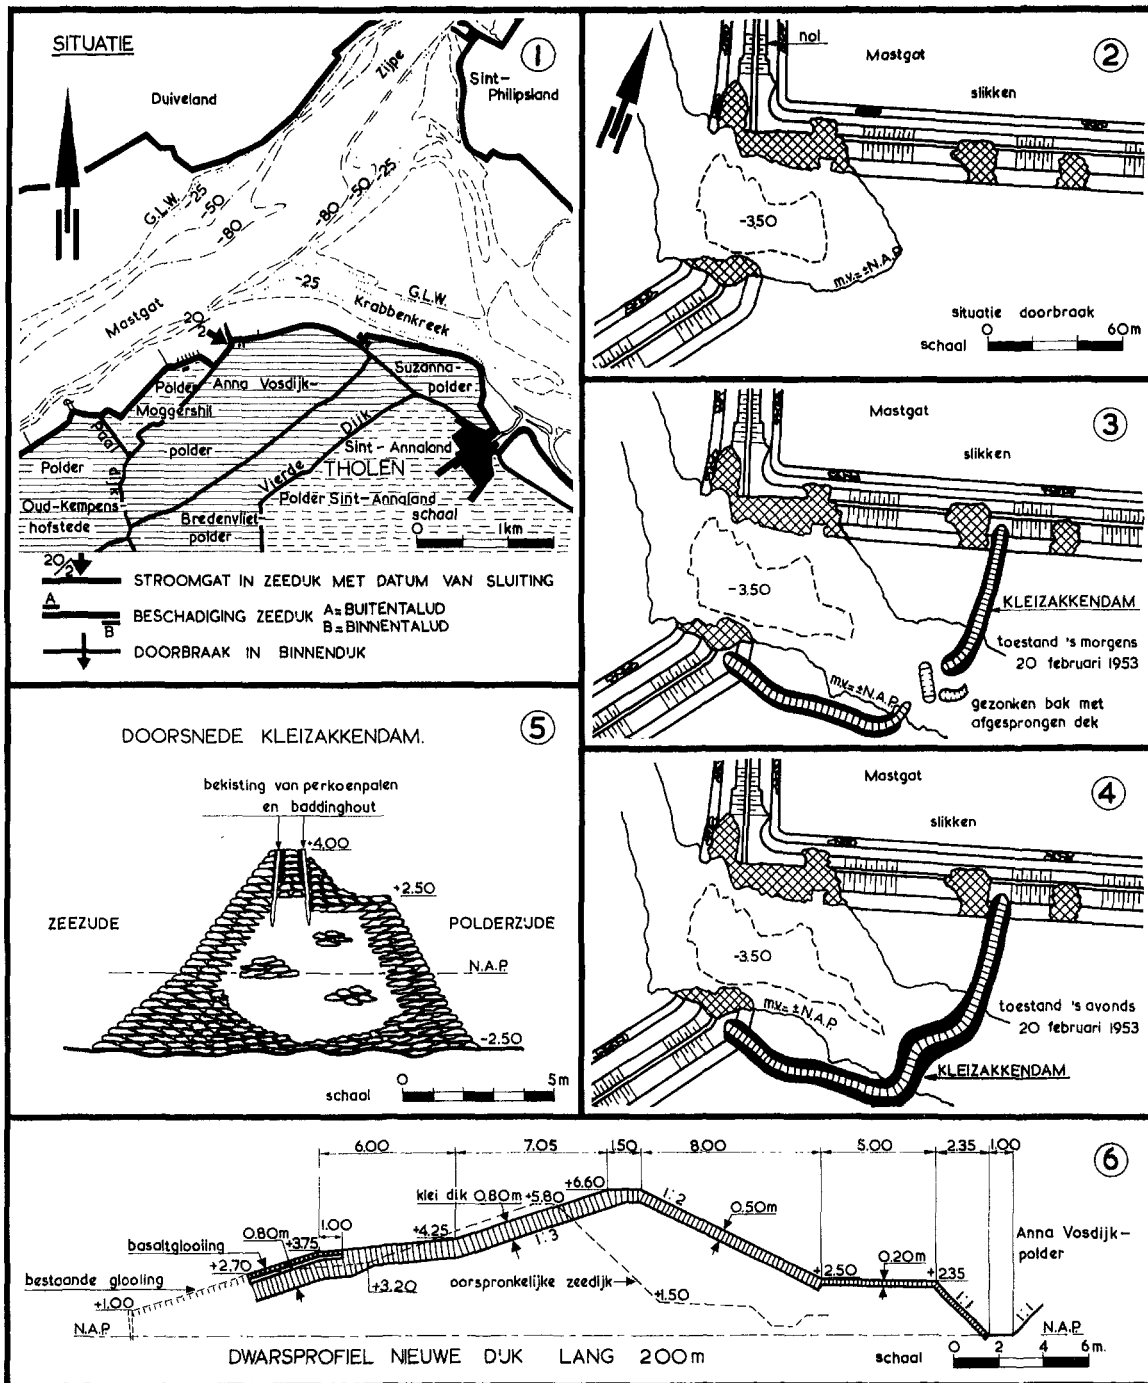
Fig. 4.172. Dichting stroomgat Anna Vosdijkpolder

Op 17 en 18 februari werden aan weerszijden dammen uitgebouwd (fig. 4.172).

In de daarop volgende dagen werd de dam van ca. 170 m lengte opgehoogd en verzwaard met kleizakken tot ca. N.A.P. + 4,00 m (figuren 4.172 en 4.173). Na herstel en versterking van de Paaldijk werd met de ontwatering van de Anna Vosdijkpolder c.a. begonnen.

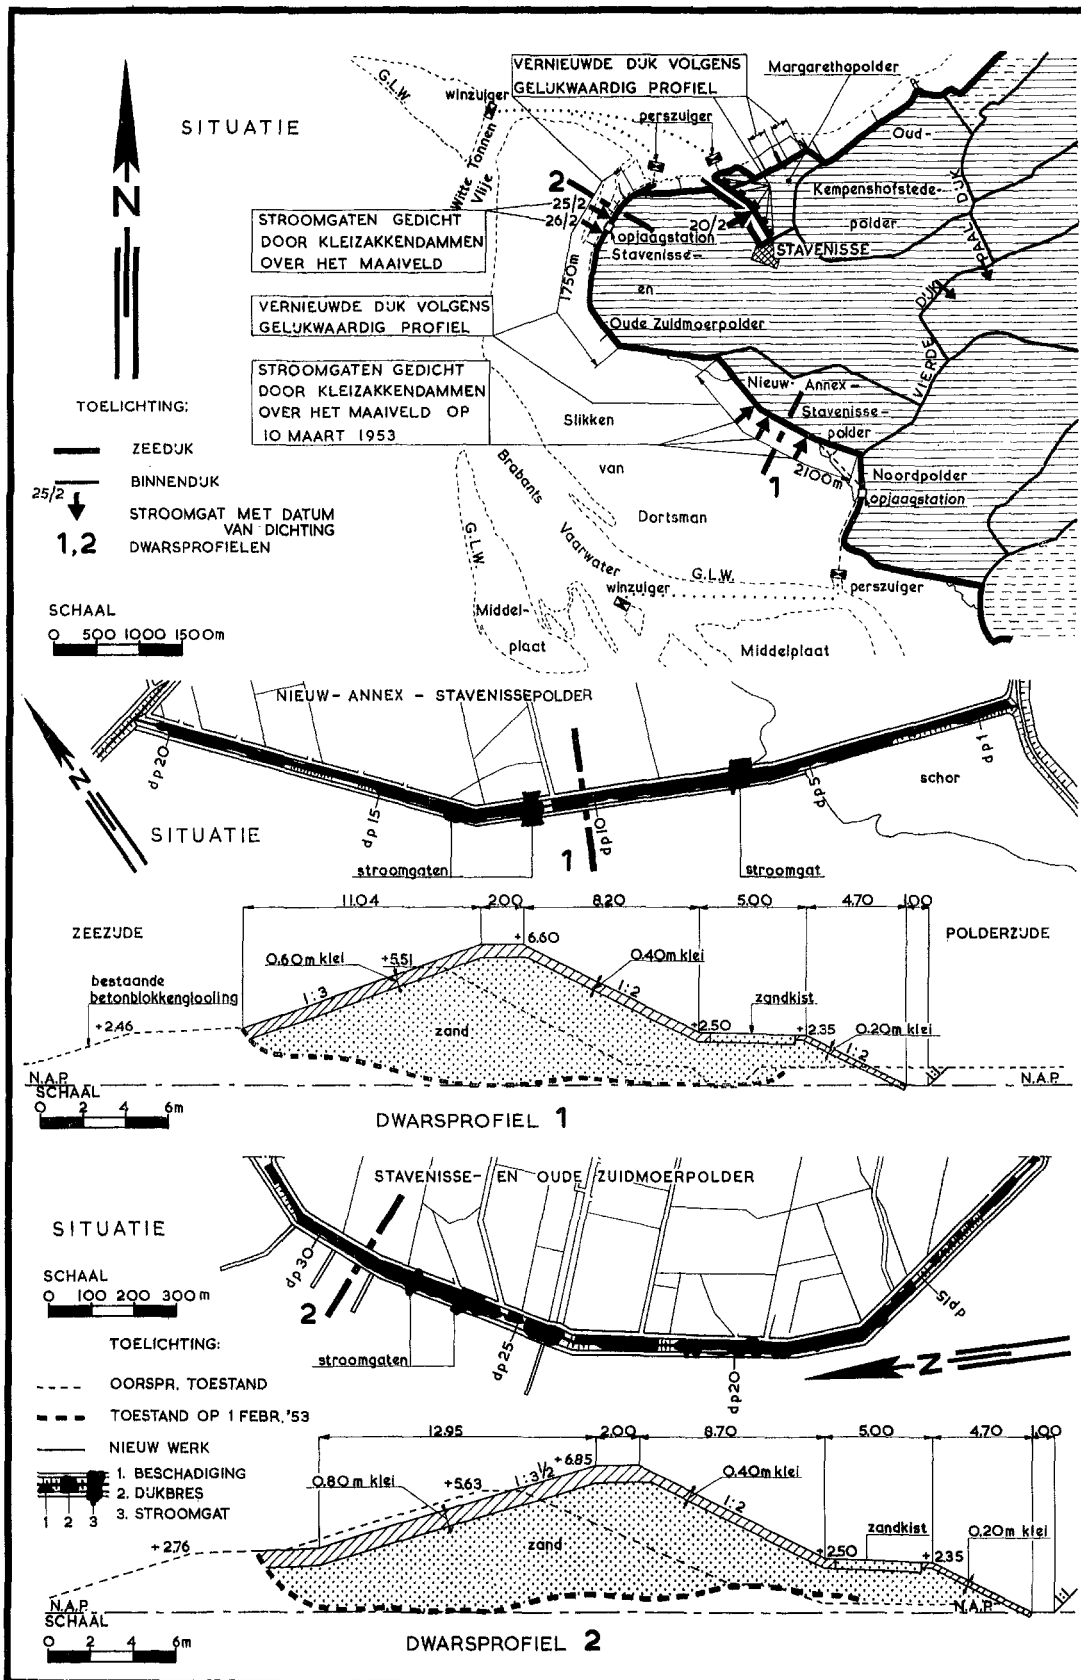
Fig. 4.174. Herstel en vernieuwing hoofdwaterkeringen bij Stavenisse op Tholen in 1953

Klaas van Steelandpolder	150 m (fig. 4.171);
Anna Vosdijkpolder	200 m (fig. 4.172);
Margarethapolder	600 m (fig. 4.174);

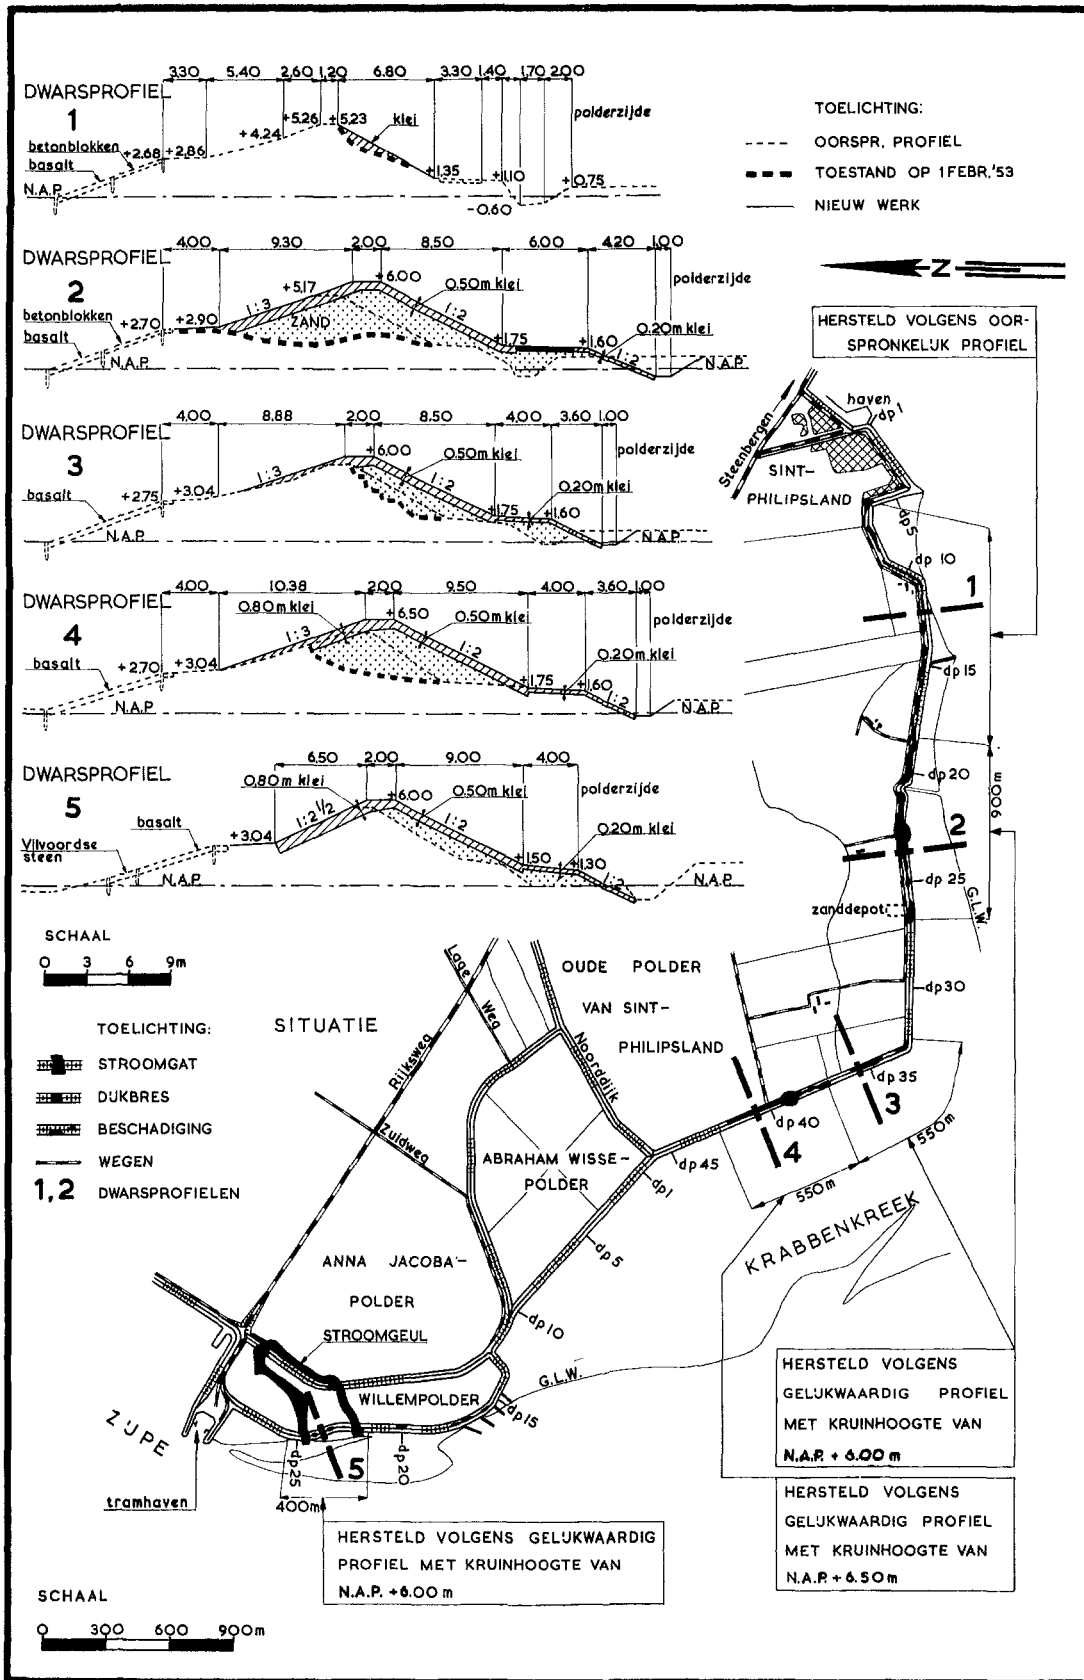
Fig. 4.177. Herstel hoofdwaterkeringen op Sint-Philipsland in 1953 en 1954

Tussen de dijkpalen 6 en 18 werden de beschadigingen aan de zeedijk van de Oude Polder hersteld volgens het oorspronkelijke profiel (fig. 4.177, profiel 1). Het herstel van de hoogwaterkeringen kwam in het voorjaar van 1954 gereed.

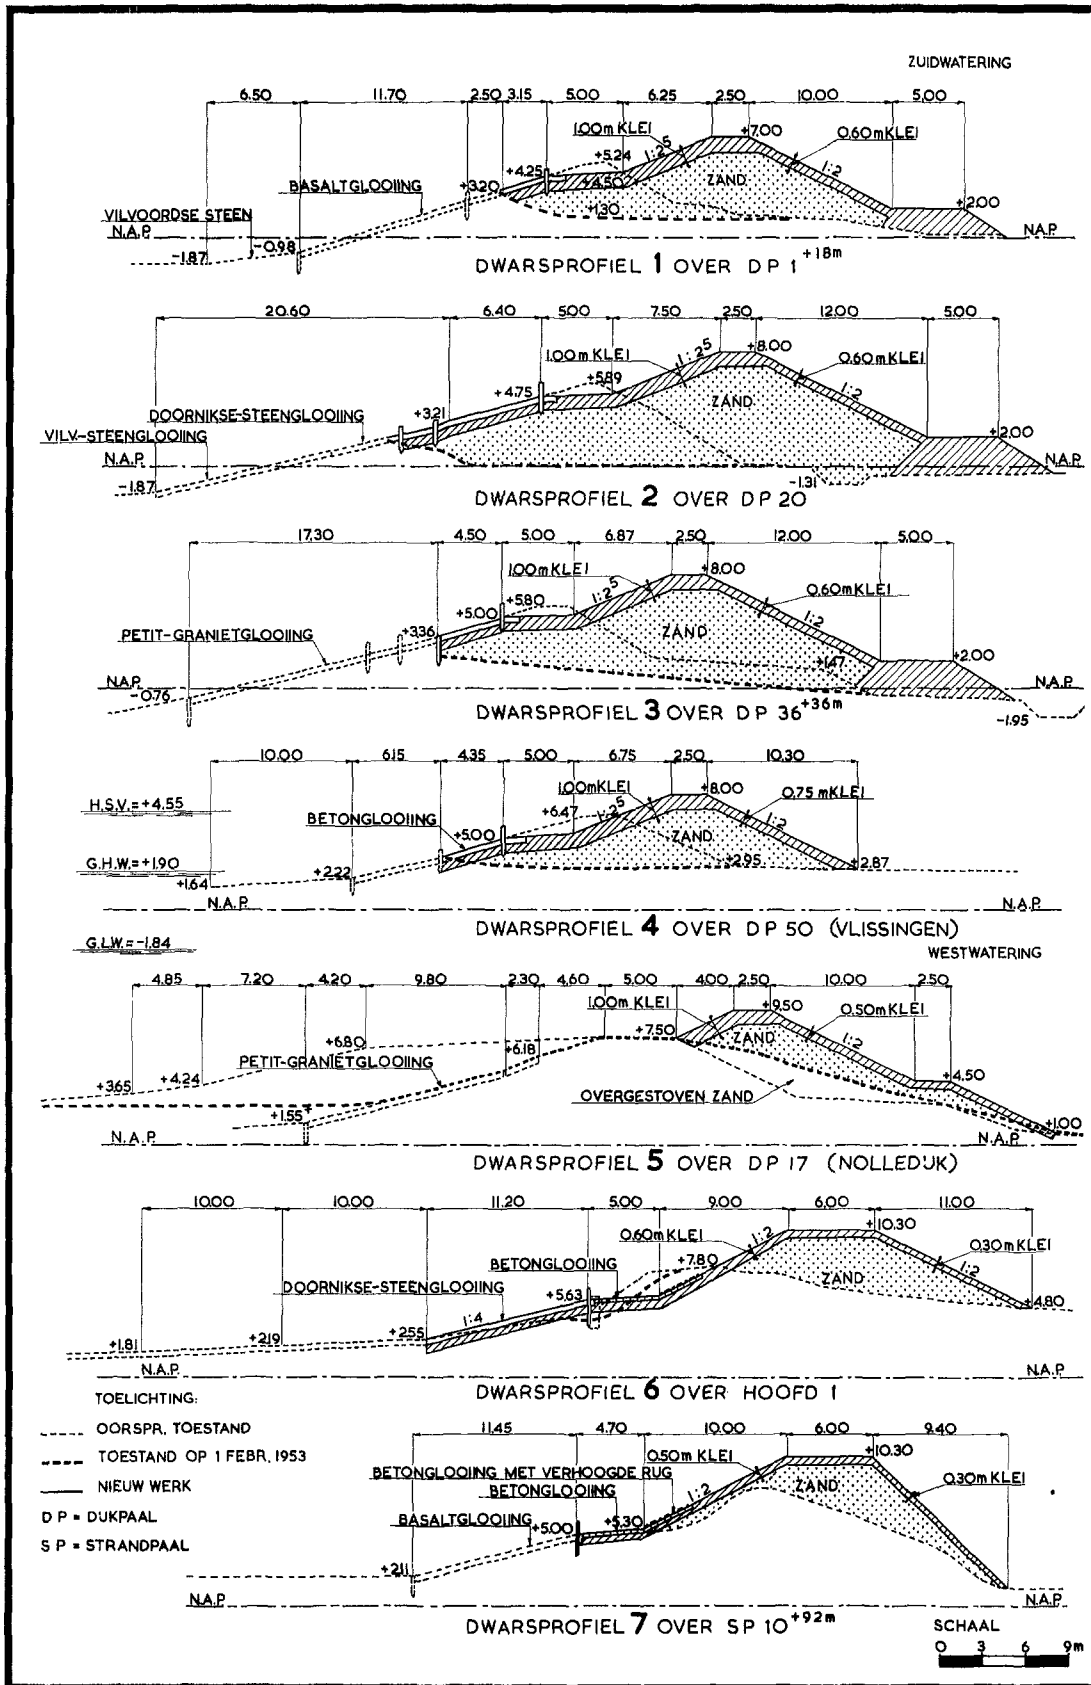
Fig. 4.181. Dwarsprofielen herstellde en verbeterde hoofdwaterkeringen op Walcheren

Na het noodherstel werd het definitieve herstel direct aangevat. In verband met aard en omvang der beschadiging en de ligging werd tot verzwaring van de zeedijk tussen dijkpaal 0 — 400 m en dijkpaal 2 + 75 m en tussen dijkpaal 15 en dijkpaal 40 + 75 m overgegaan. Het afgeschoven binnentalud werd daartoe verwijderd en meer landwaarts opgeworpen tot een perskade.

Voor zover nodig werd het binnenbeloop ontgraven en de specie op het buitenbeloop van de zeedijk gedeponeerd. Tussen de resterende zeedijk en de opgeworpen perskade werd zand gespoten. Dit zand werd gezogen uit het Zuidersloe ten noordoosten van Fort Rammekens en naar het stort geperst. Bij het groter worden van de afstand tussen zuiger en stort werd een tussenstation ingeschakeld. Het zand werd met behulp van draglines onder profiel gebracht; daarna werd het zandlichaam met de klei van de perskade en de opgeworpen klei op het binnentalud afgewerkt. De dwarsprofielen 1, 2 en 3 van fig. 4.181 geven van de verbeteringen een overzichtelijk beeld.
