Fig. 4.156. Waterschappen Kruijningen en Waarde, aanleg N.L.-pontondam en sluiting Kaduk in 1953

Westgat

Oostgat

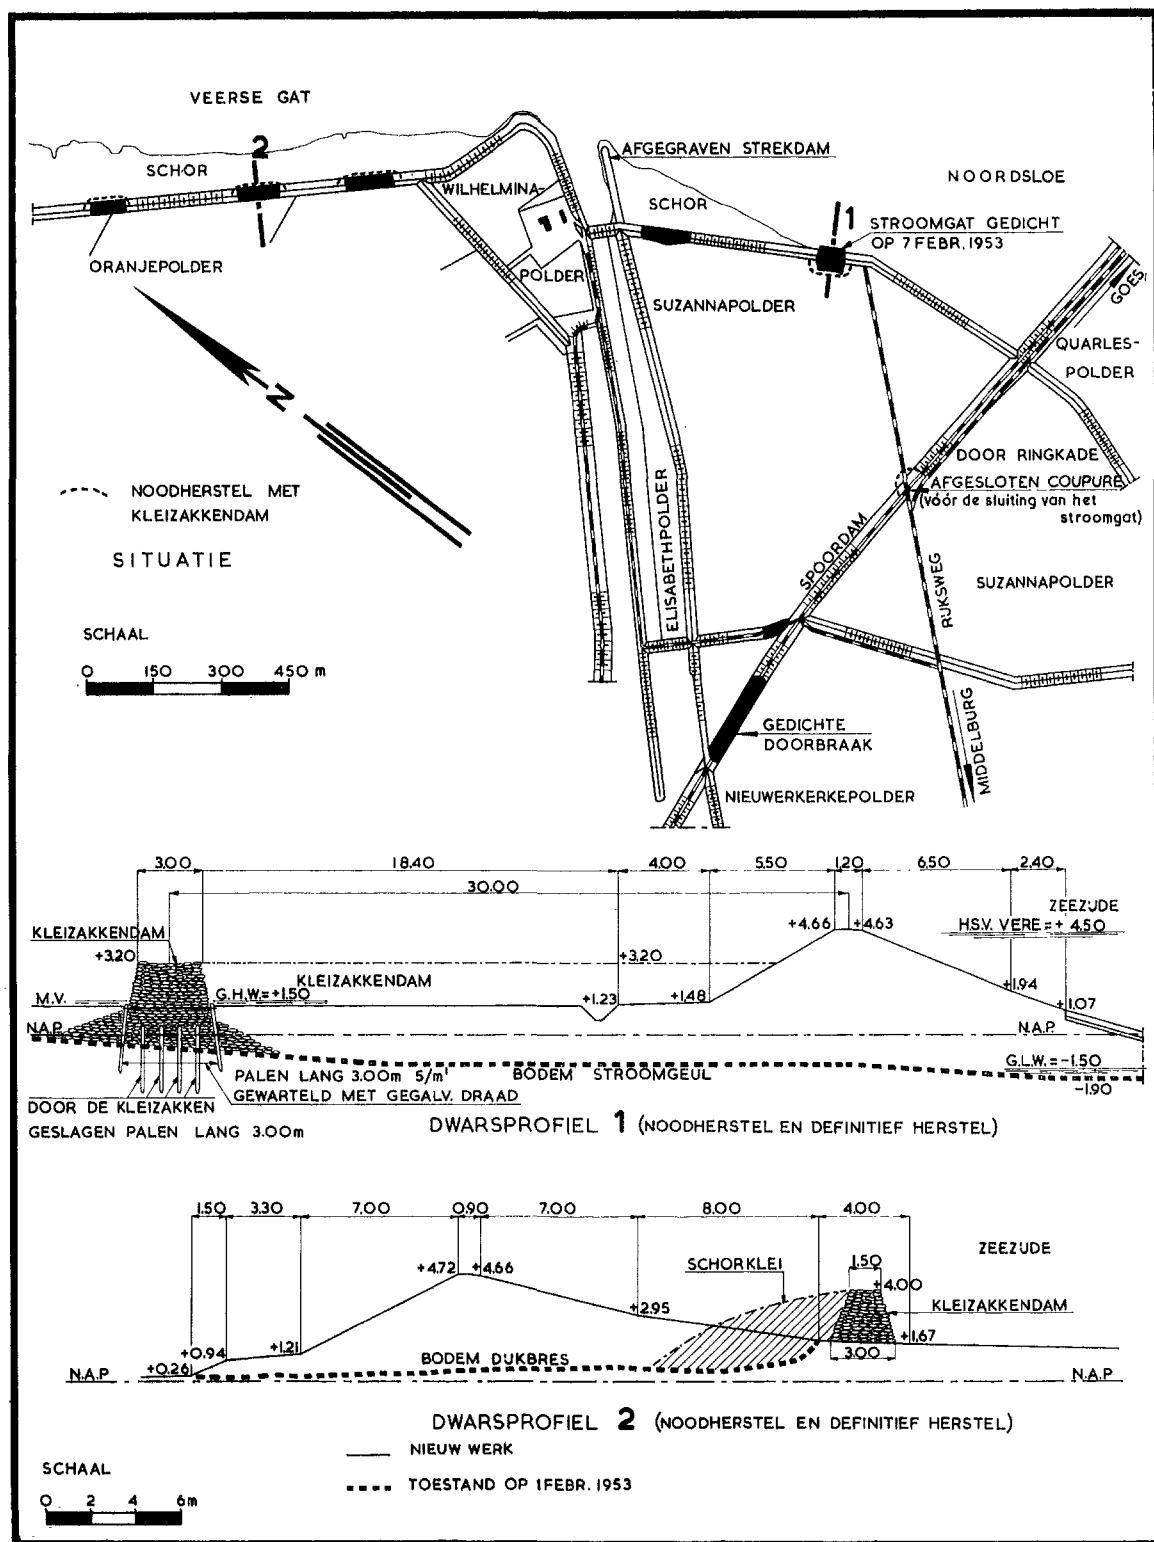
Fig. 4.185. Herstel van de hoofdwaterkeringen van de Suzannapolder en de Oranjepolder op Walcheren in 1953

Op 6 februari werd begonnen de eigenlijke stroomgeul te vernauwen; de kleizakken werden hier opgesloten door 2 paalrijen met palen, lang 3 m, welke onderling door warteldraden werden verbonden. Bovendien werden de kleizakken tussen deze paalrijen met palen, lang 3 m, aan de bodem vastgepend. Aldus nacht en dag voortbouwende kon de sluiting reeds op 7 februari plaats hebben. Om 12 uur was een hoogte van G.H.W. bereikt. In de loop van de dag en de daarop volgende nacht werd de kade tot N.A.P. + 3,20 m opgewerkt (figuren 4.185 en 4.186).

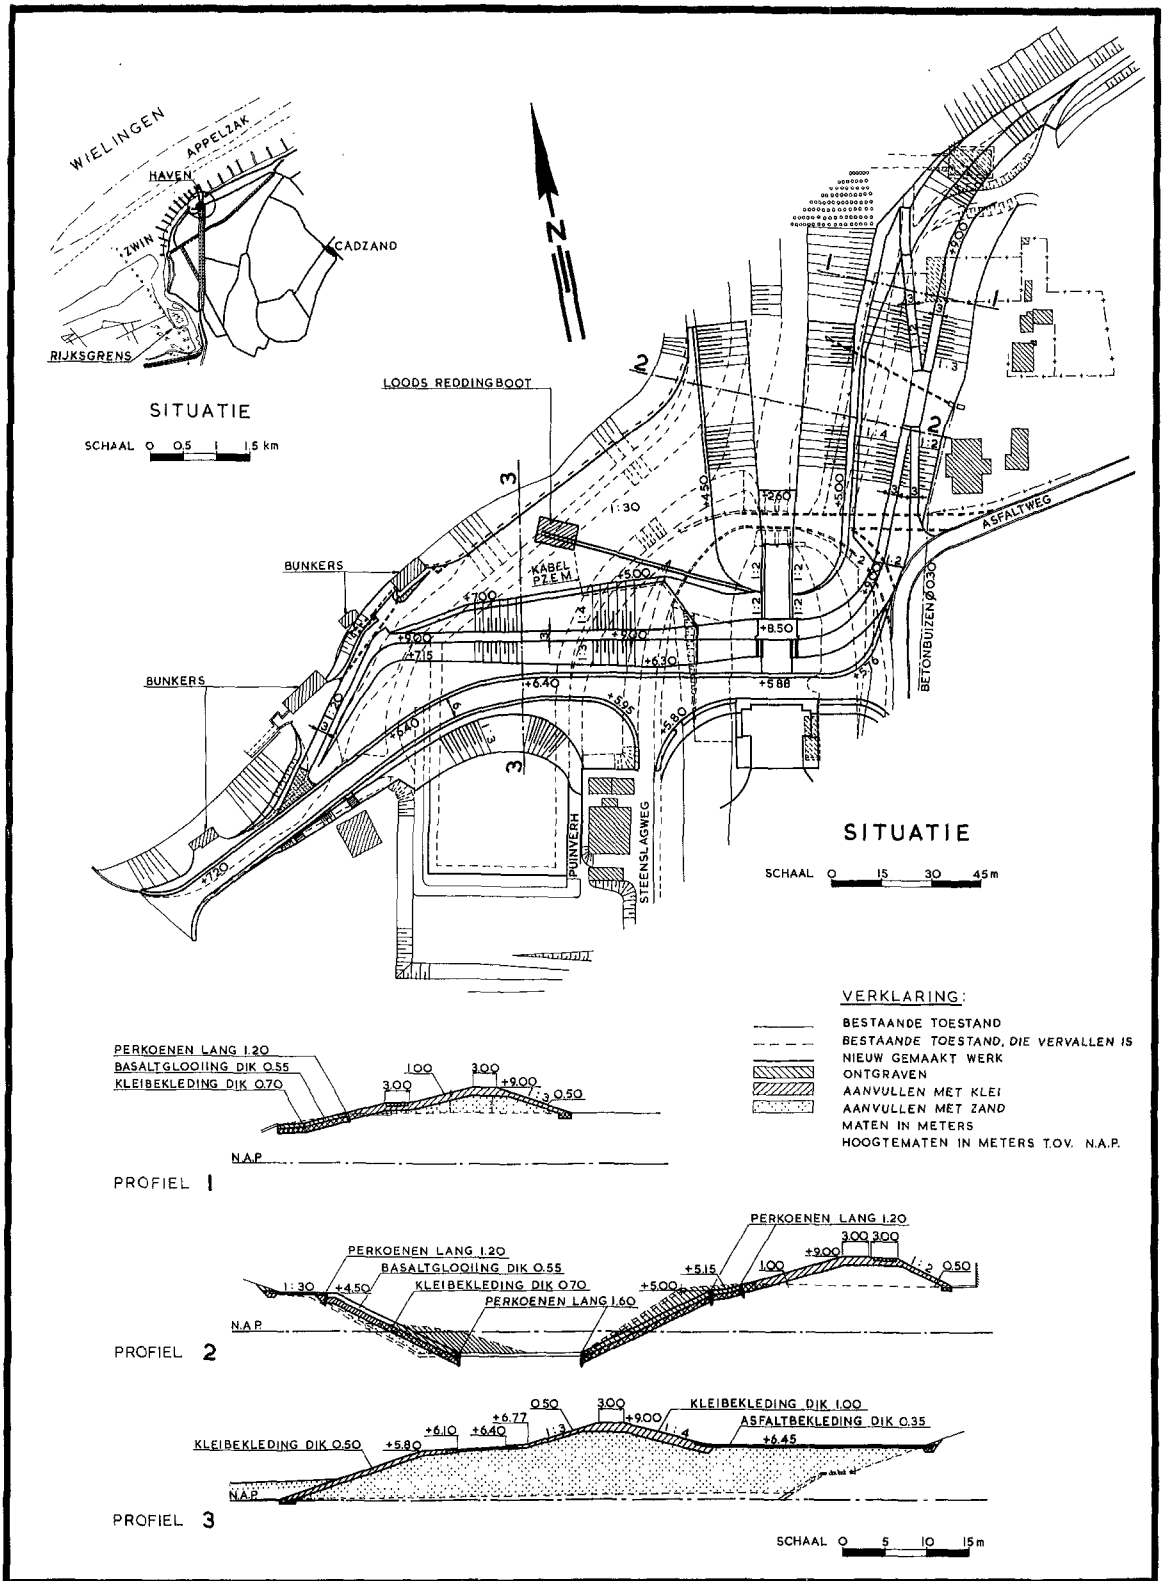
Fig. 4.188. Combinatie gemaal-uitwateringssluits te Cadzand met aansluitende dijkgedeelten in het Waterschap Het Vrije van Sluis

De waterkerende muur met coupure in de dijk, waarin de uitwateringssluis is gelegen, werd over een lengte van 50 m weggeslagen. Ter plaatse ontstond ernstige schade aan binnen- en buitenbeloop van de dijk. Van de Oostnol werd over de gehele lengte aan de landzijde de steenbekleding weggeslagen, terwijl op de kruin van de Nol een gat ter lengte van 35 m, breed 9 m en diep 2 m ontstond.

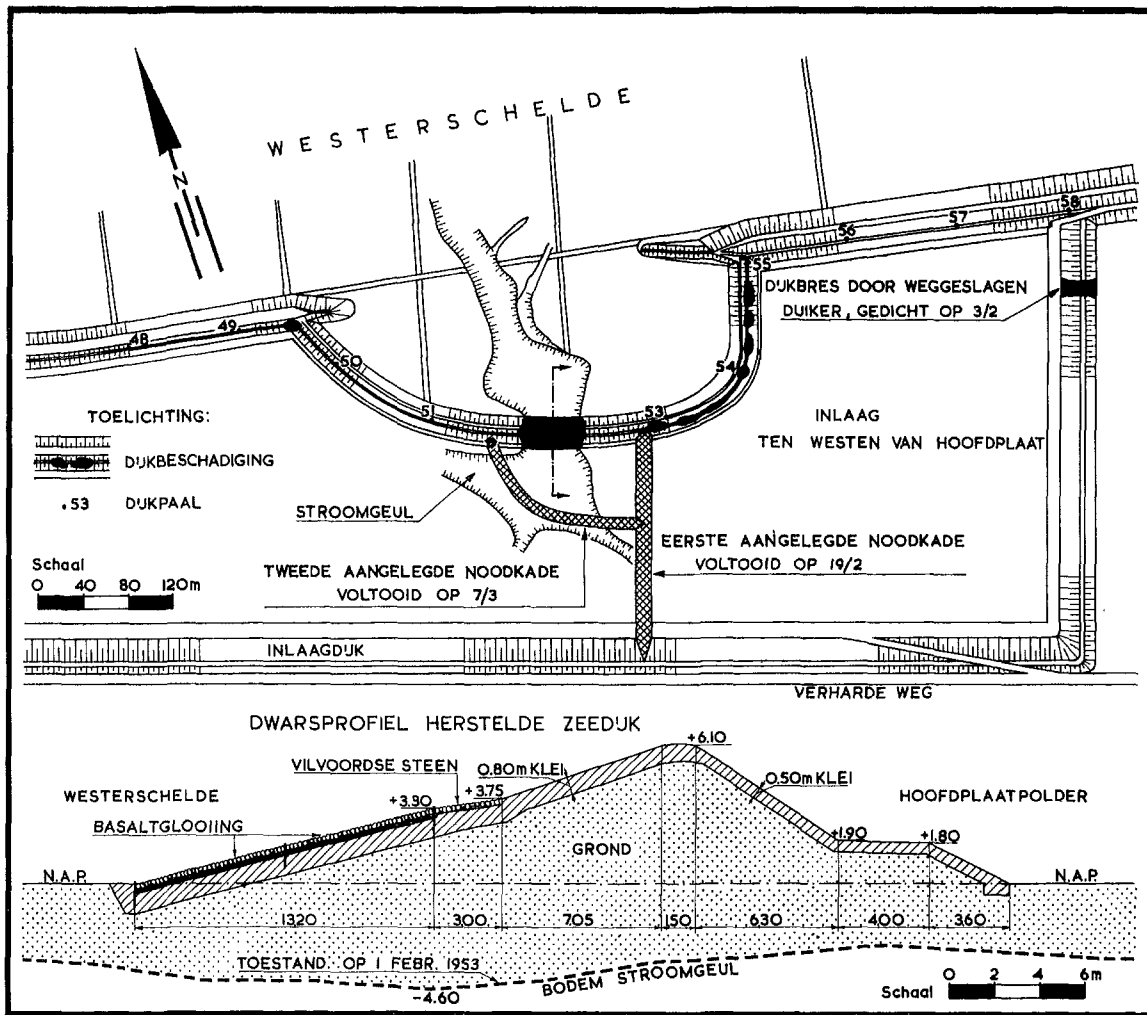
Fig. 4.191. Dichting van het stroomgat in de hoofdwaterkering van de Hoofdplaatpolder bij Hoofdplaat in 1953

Ter plaatse van de ernstige beschadigingen werd de zeedijk direct na de stormramp met zandzakken beveiligd. In de oostelijke dijkbres werd een noodvoorziening van zandzakken aangebracht tot 0,50 m

Het herstel kwam op 3 juli 1953 gereed; de kosten bedroegen / 254 360. Aan de herstelwerken werd medegewerkt door Belgische genietroepen.

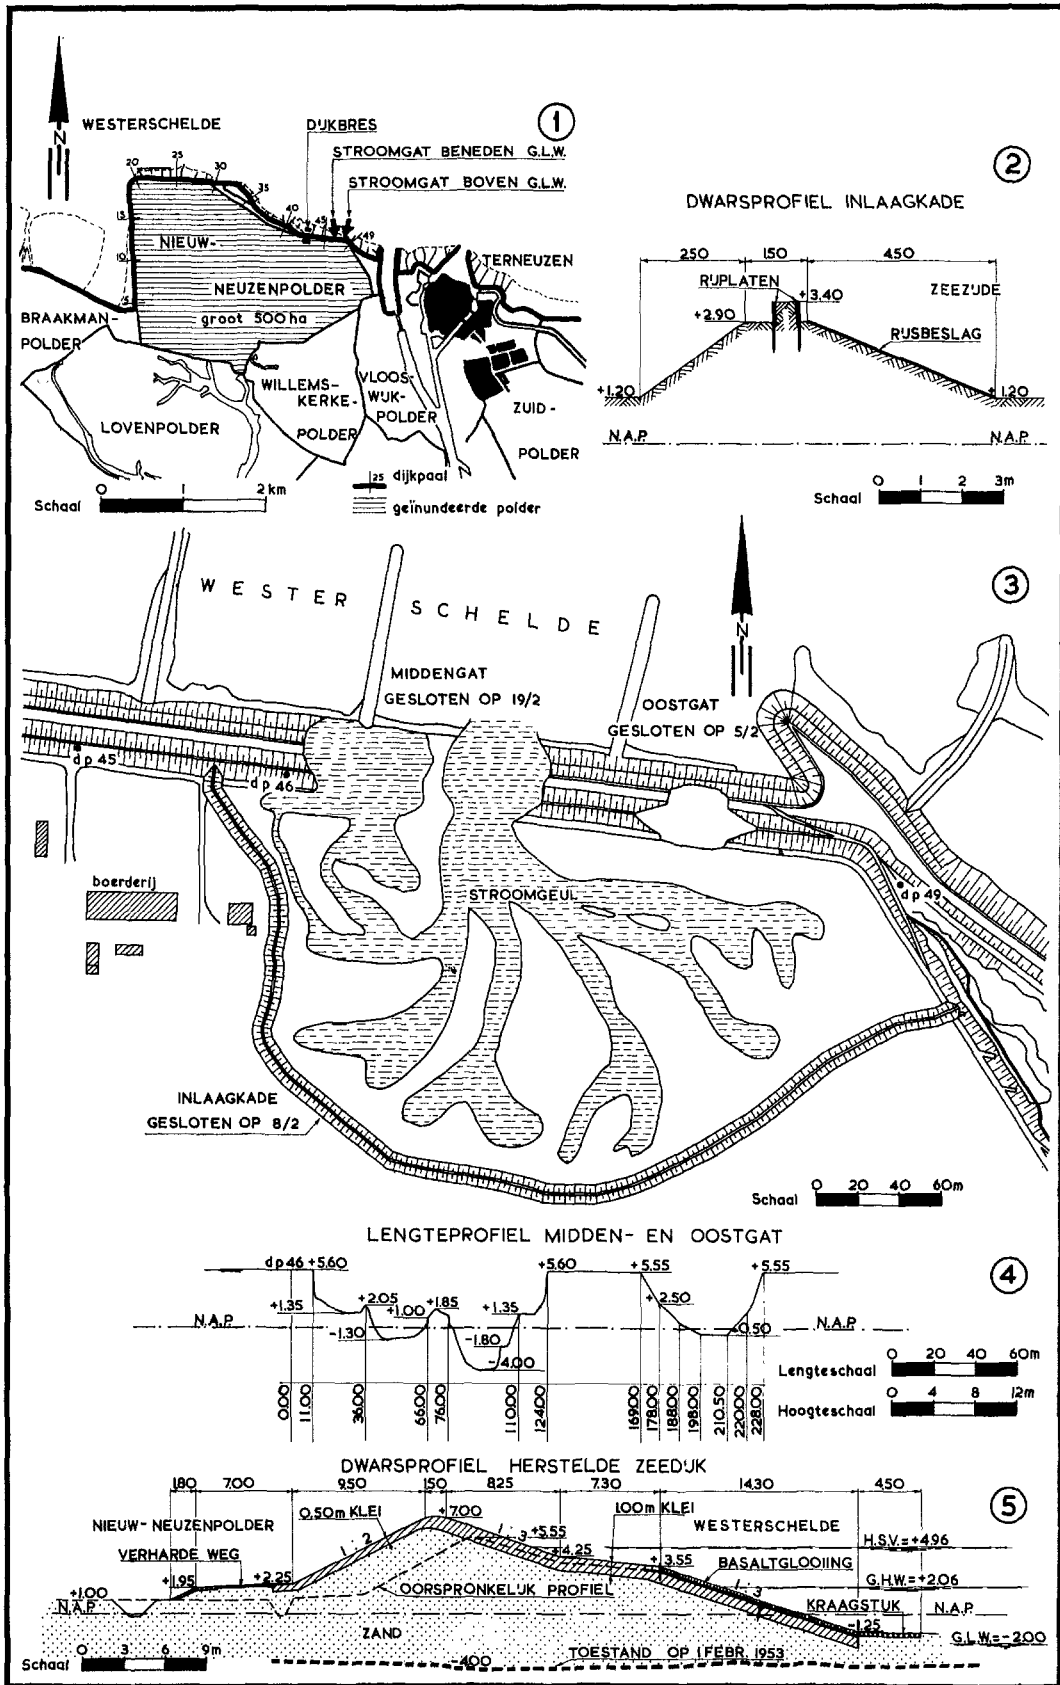
Fig. 4.193. Dichting van west-, midden- en oostgat in de hoofdwaterkering van de Nieuw-Neuzenpolder in 1953

De inlaagkade werd van klei aangelegd juist achter de geulen; de specie werd met behulp van 4 draglines ter plaatse ontgraven. Het poldermaaiveld lag aldaar op N.A.P. + 1,20 m; de draglines kon-

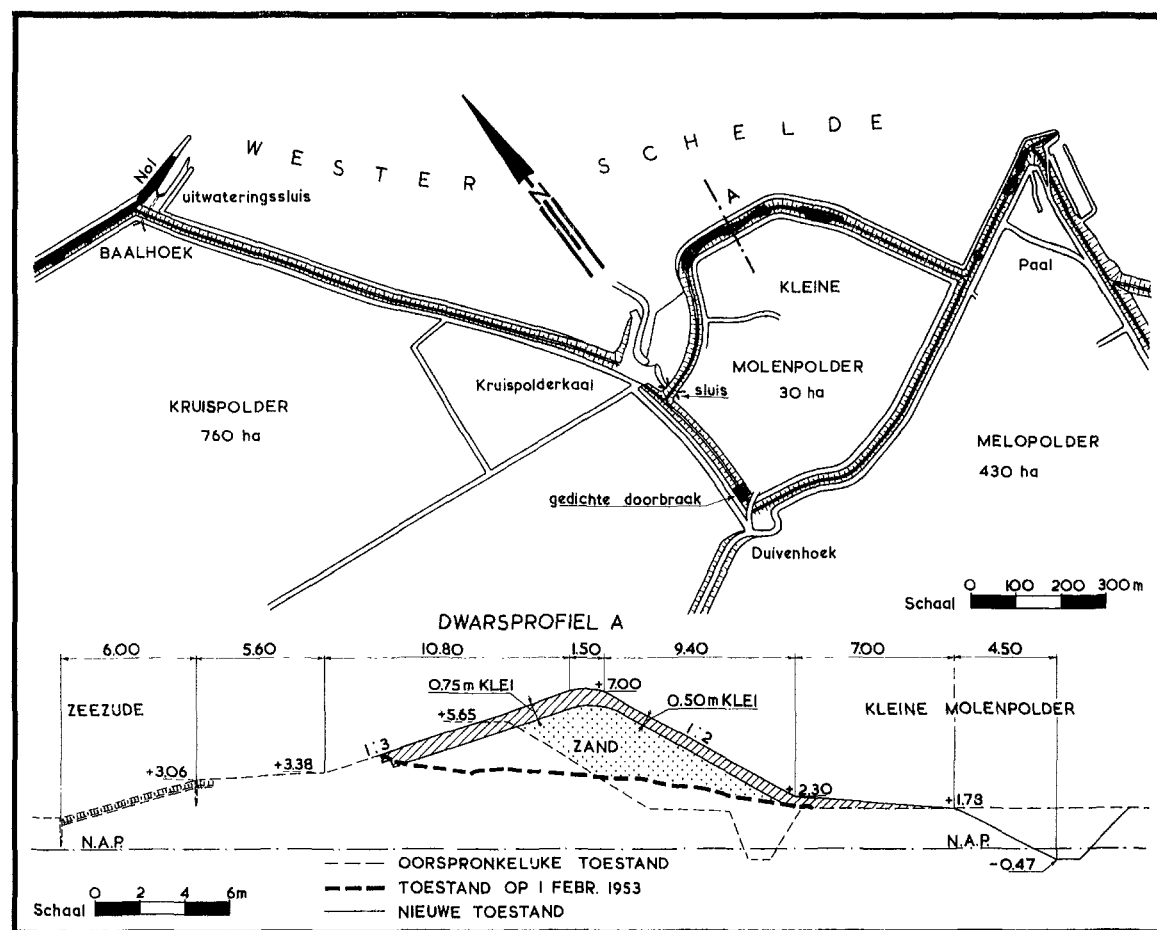
Fig. 4.197. Herstel van de hoofdwaterkering van de Kleine Molenpolder c.a. in 1953 en 1954

De op 1 februari 1953 ontstane beschadigingen aan de hoofdwaterkeringen van bovengenoemde polders werden met schorgrond en klei aangevuld. De grootste aanvullingen in het buitentalud werden, in verband met de nazakking, aanvankelijk afgedekt met rijsbeslag; later werden deze noodvoorzieningen weer verwijderd en had definitief herstel plaats. De kleine beschadigingen werden aangevuld met schorgrond en vervolgens bezood en bekramd.
