## 4.26 Het herstel van de waterkeringen van Noord-Brabant

### 4.26.1 Land van Heusden en Altena benoorden de Bergse Maas (fig. 4.198)

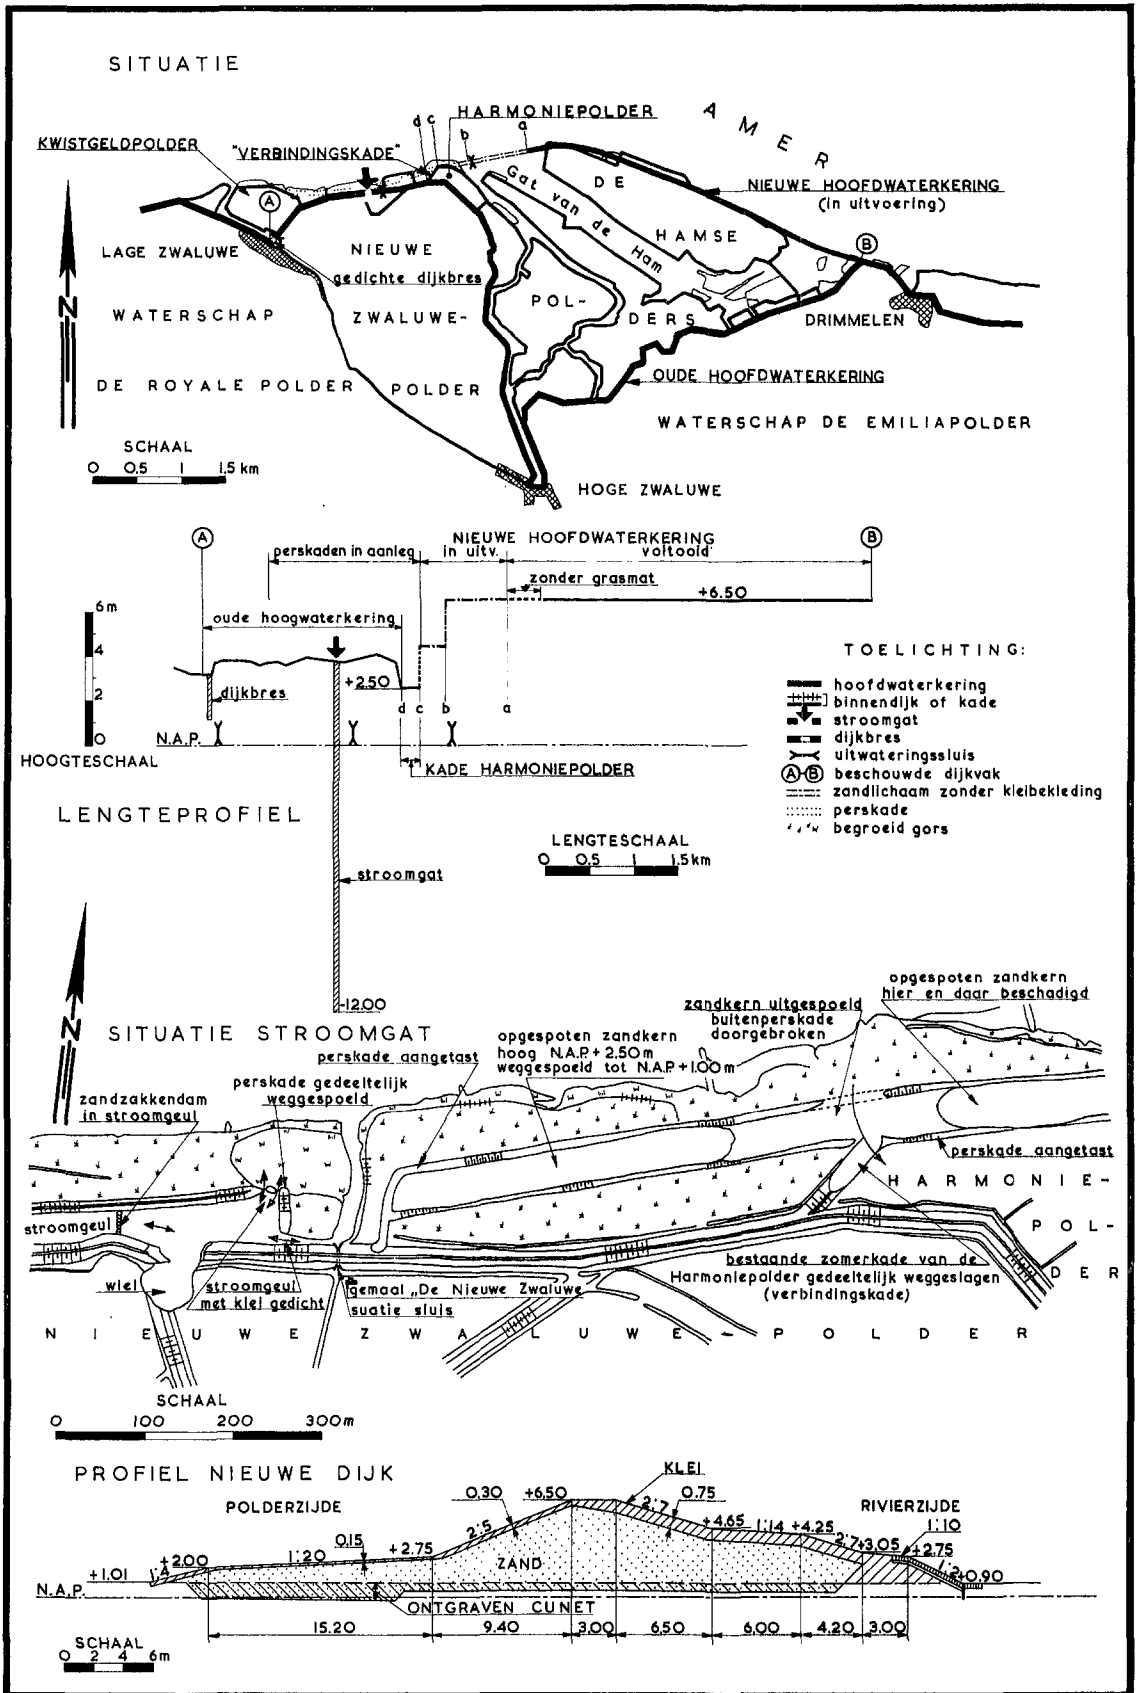
Fig. 4.200. Herstel hoofdwaterkeringen Nieuwe Zwaluwpolder en De Hamse Polders in 1953 en 1954

In het kader van de watervrijmaking van het gebied van Donge en Oude Maasje c.a. werd langs de linkeroever van de Amer een nieuwe hoogwaterkerende dijk geprojecteerd met een kruinhoogte van N.A.P. + 6,50 m (fig. 4.200).

Kort voordat met het zandpersen werd begonnen, werd even ten westen van het stroomgat een zandzakkendam aangelegd tussen de in stand gebleven perskade langs de rivier en de oude dijk. Met deze op 8 februari voltooide zandzakkendam was het stroomgat volledig geblokkeerd (fig. 4.200).

De noordwestelijke verbindingskade van de Harmoniepolder werd hersteld en afgewerkt volgens een verzaard profiel; de beschadigingen aan de nieuwe dijk en aan het afwateringskanaal naar de nieuwe uitwateringssluis in de nieuwe dijk van de binnengedijkte Hamse Polders werden hersteld.

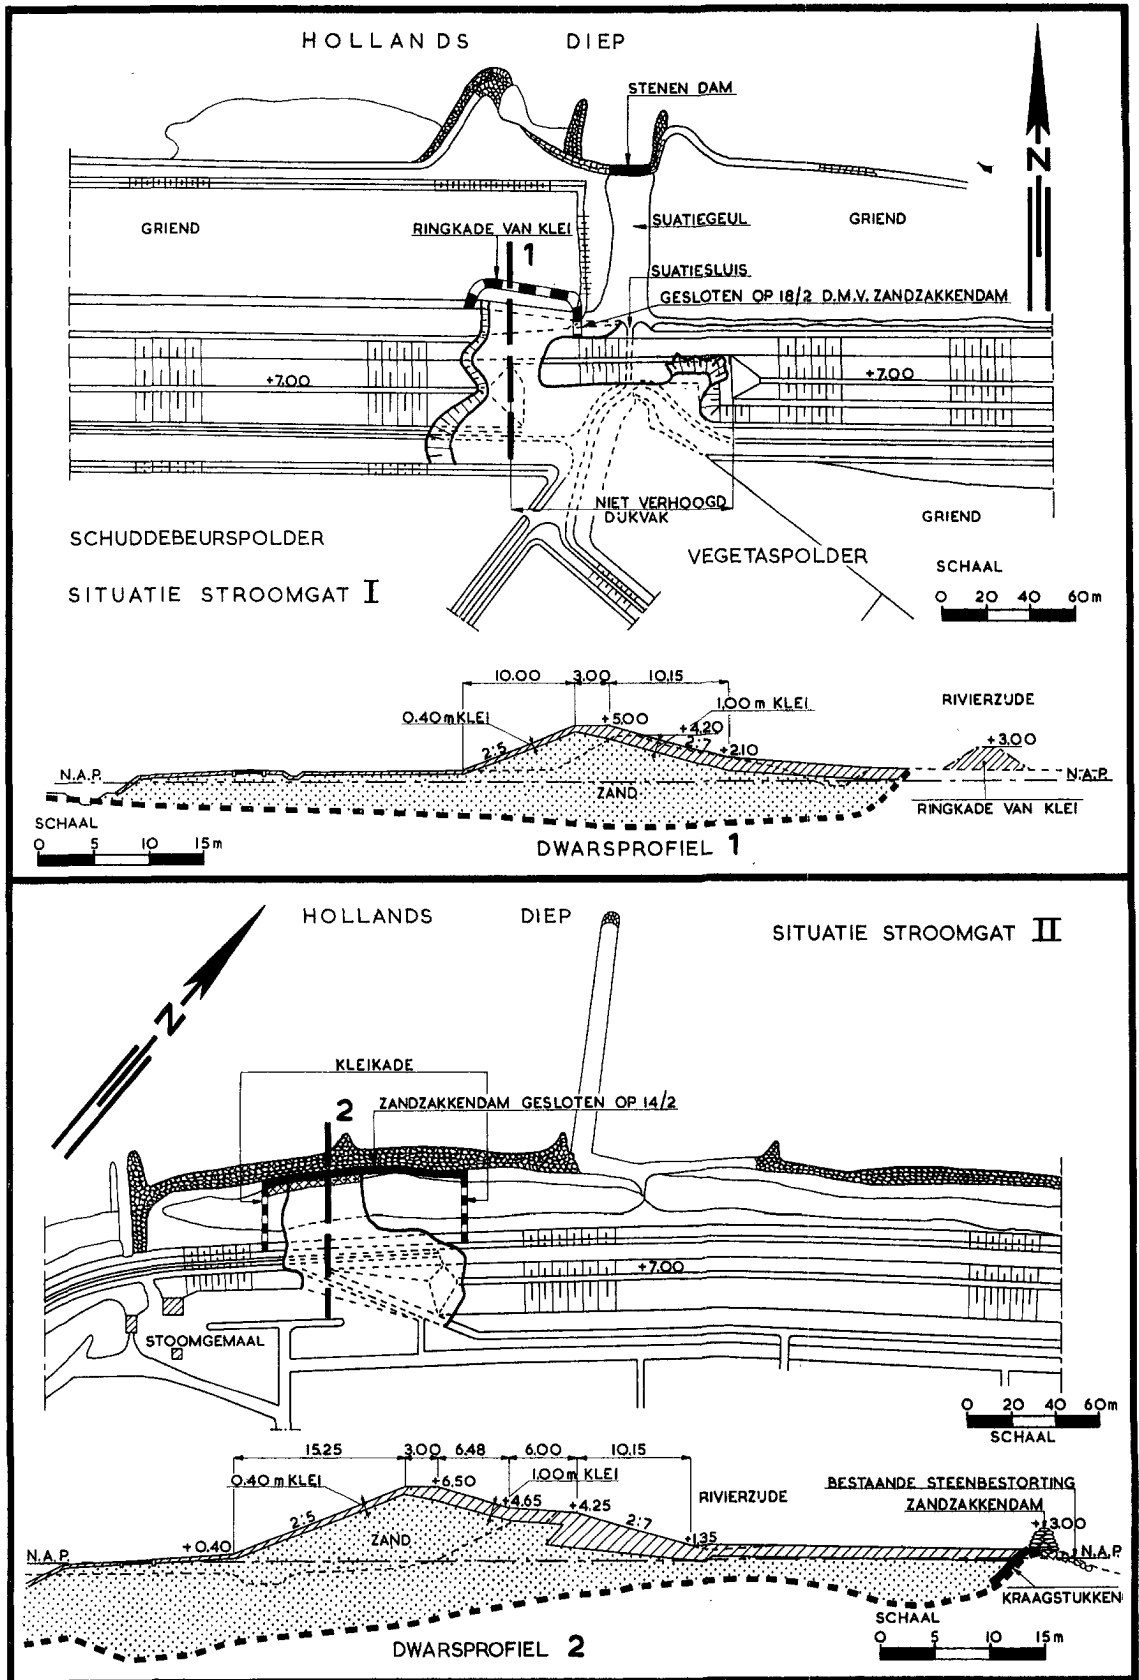
Fig. 4.202. Dichting eerste en tweede stroomgat in de hoofdwaterkering van Waterschap De Royale Polder in 1953

door de aldus gevormde ringkade was afgesloten. De sluiting had op 14 februari 1953 plaats (fig. 4.202).

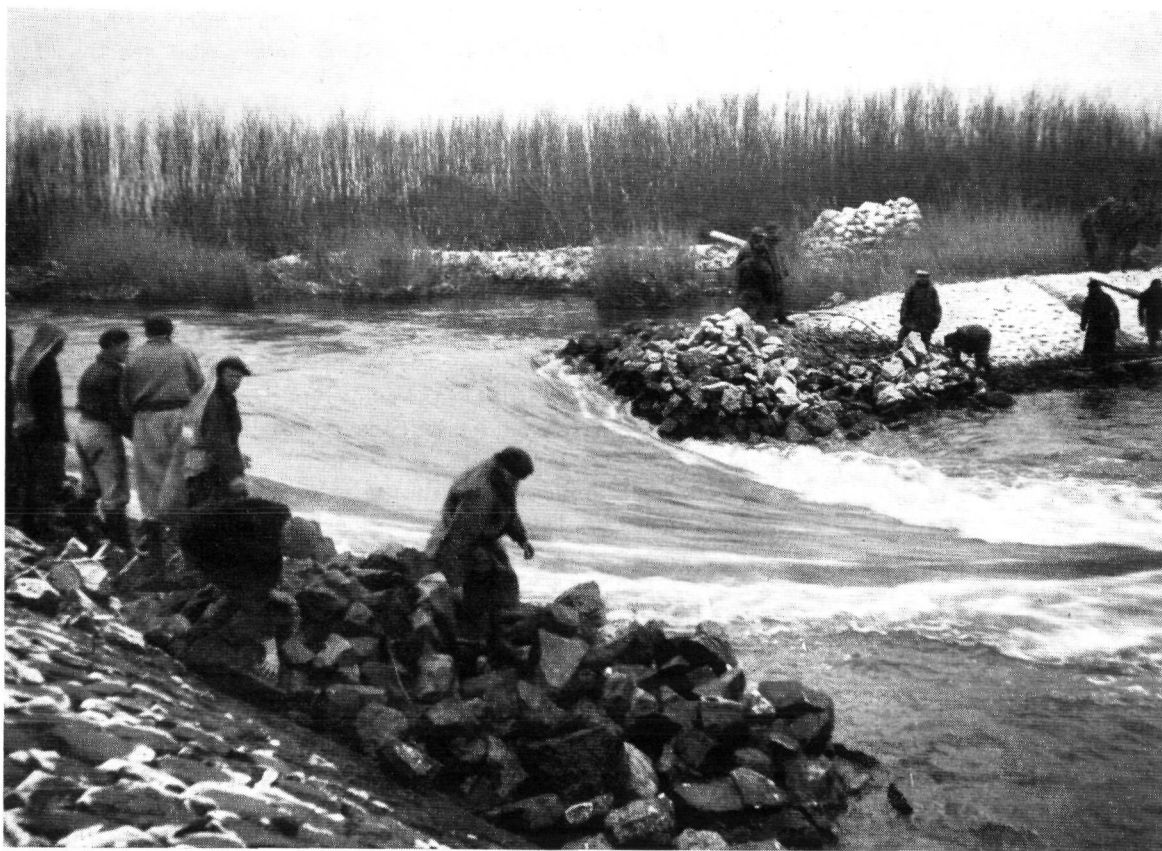
Fig. 4.203. Dichting stroomgat in de hoofdwaterkering van het Waterschap De Royale Polder ten oosten van de Moerdijkbruggen. Ebstroom over de in aanleg zijnde stenen dam in de mond van de suatiegeul van de Vegetassluis, d.d. 14 februari 1953. Foto Ir. Israël

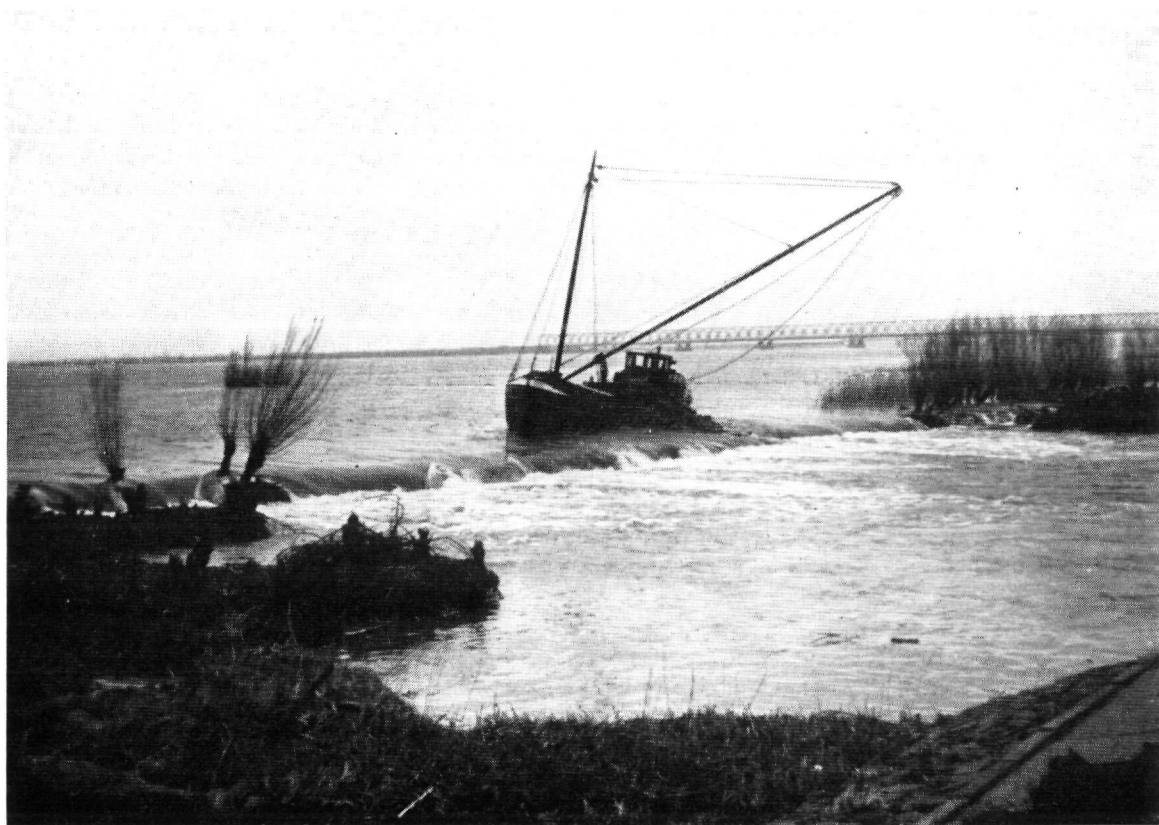
Fig. 4.204. Het storten van steen op de intact gebleven rug van de oeververdediging in het stroomgat ten noorden van Moerdijk, d.d. 9 februari 1953

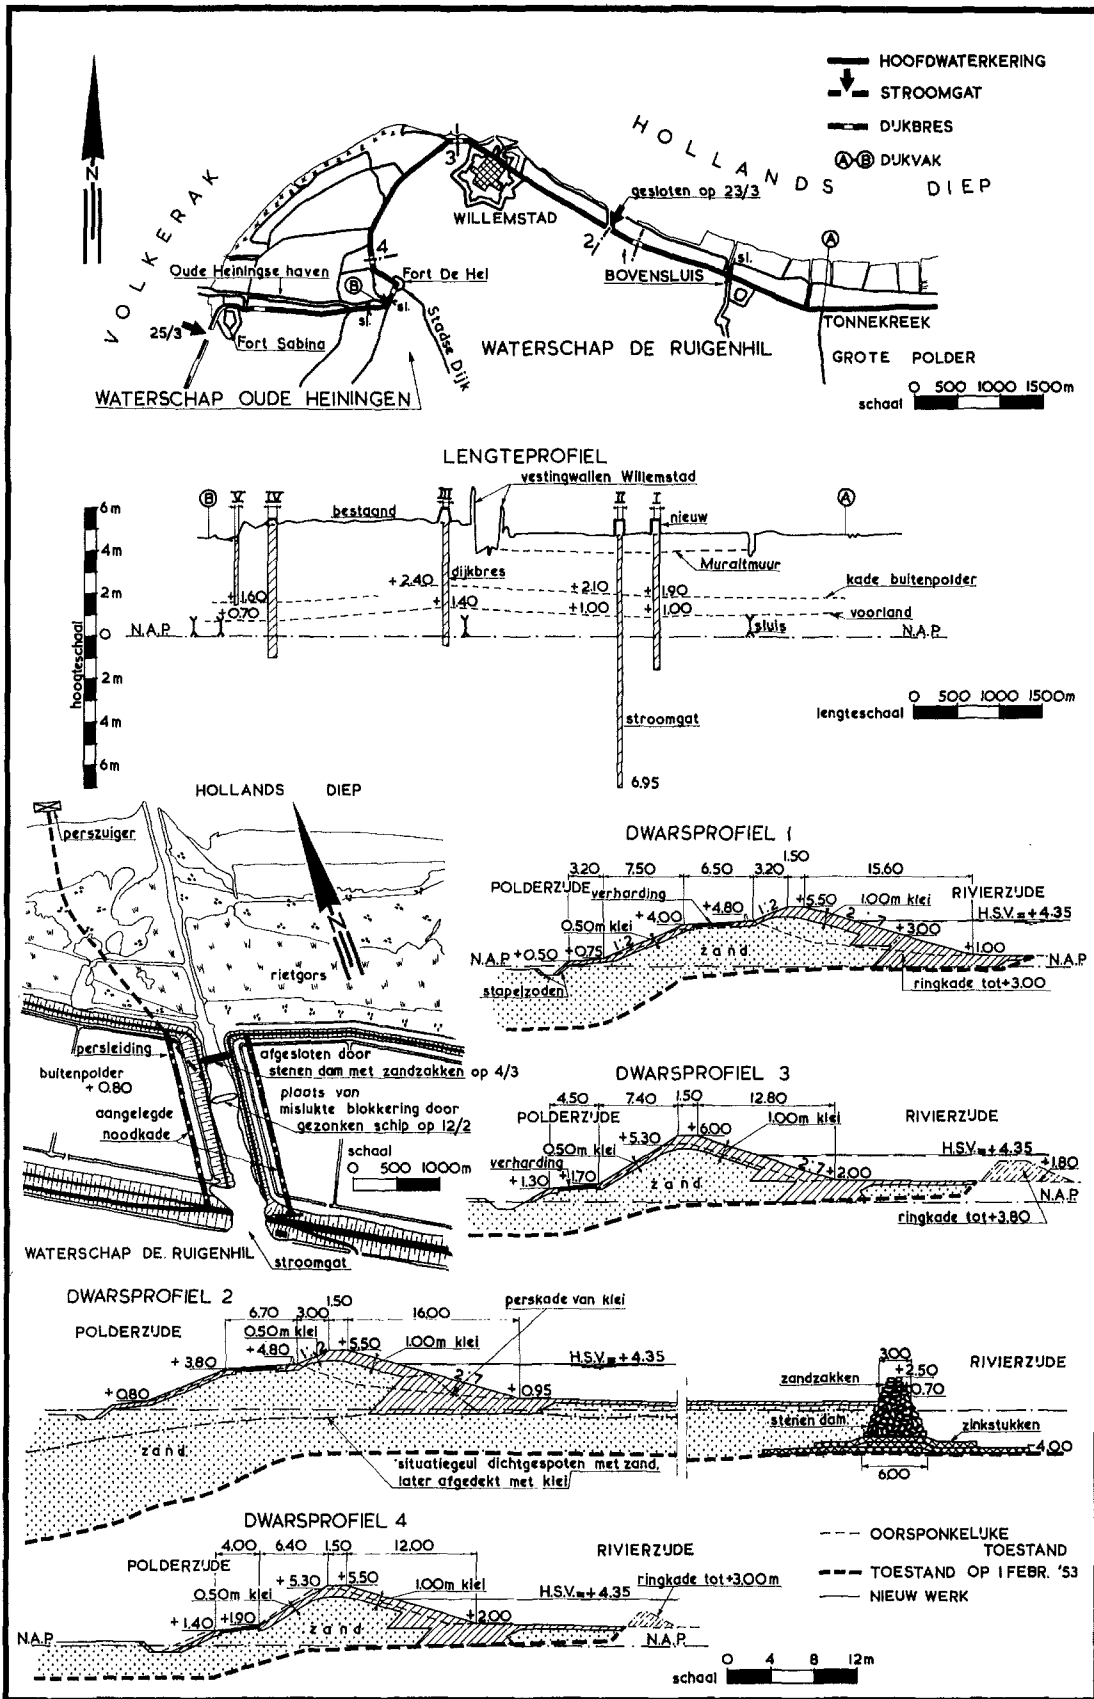
Fig. 4.206. Herstel hoofdwaterkeringen Waterschap De Ruigenhil en Waterschap Oude Heiningen in 1953

welke ter plaatse aan het voorland werd ontleend. De ringkade bij bres I werd bij het definitieve herstel in het dijklichaam opgenomen (fig. 4.206, profiel 1). De overige ringkaden werden tijdens het definitieve herstel opgeruimd; de afkomende klei werd in de bekleding verwerkt. Na het voltooien van de noodkeringen had het definitieve herstel plaats. Het nieuwe dijklichaam verkreeg ter plaatse van de doorbraken een kern van zand, met een buitenteen van klei; het zandlichaam werd bekleed met een kleilaag ter dikte van 1 m op het buitenbeloop en van 0,50 m op het binnenbeloop. Het buitenbeloop werd tot ca. N.A.P. + 4 m bezood met uit het voorland gestoken zoden en overigens ingezaaid (fig. 4.206, profielen 1 tot en met 4). Voor zover ter plaatse van de doorbraken ontgrondingen waren ontstaan buiten de dijkzate werden deze met zand aangevuld en afgedekt met klei.

Naarmate meer materieel beschikbaar kwam, werd begonnen met het opwerpen van ringkaden rond de dijkbressen I, III en IV (figuren 4.206, 4.208 en 4.209). Deze kaden werden opgeworpen van klei,

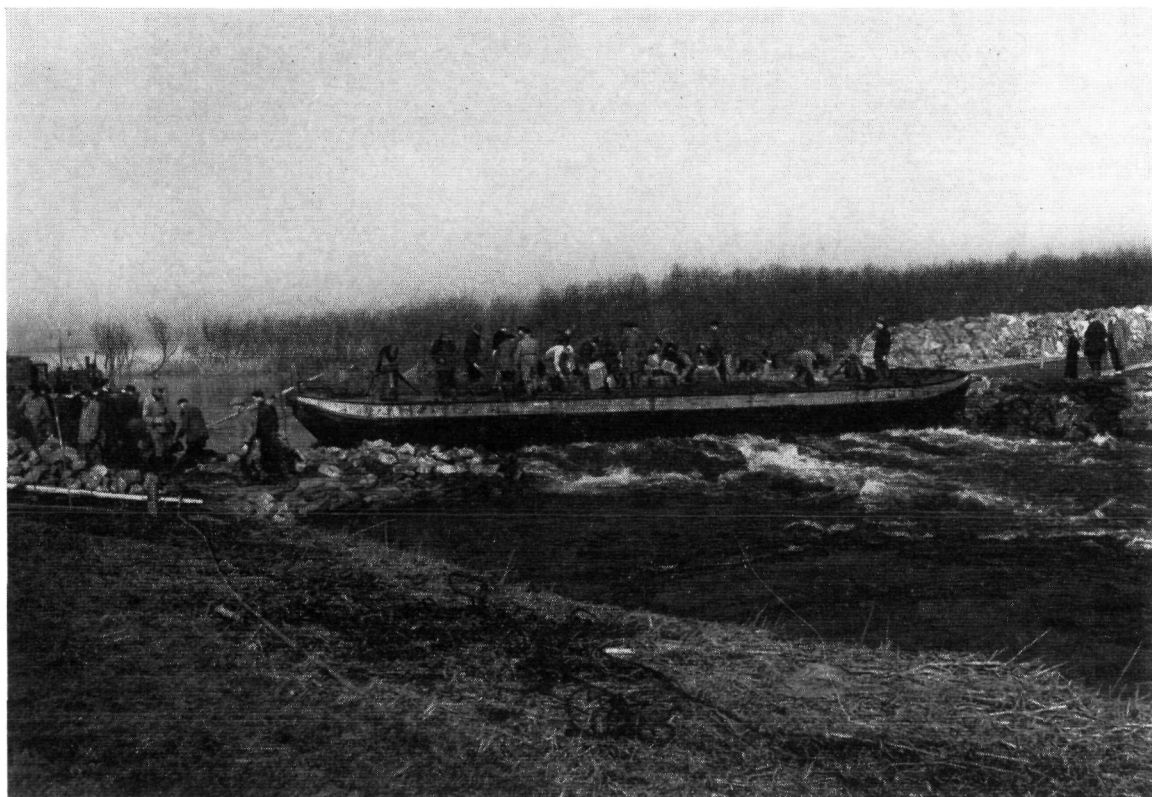
Fig. 4.207. Aanleg van een stenen dam in de voormalige suatiegeul vóór het stroomgat in de hoofdwaterkering van het Waterschap De Ruigenhil ten oosten van Willemstad, d.d. 3 maart 1953 Foto De Arbeiderspers

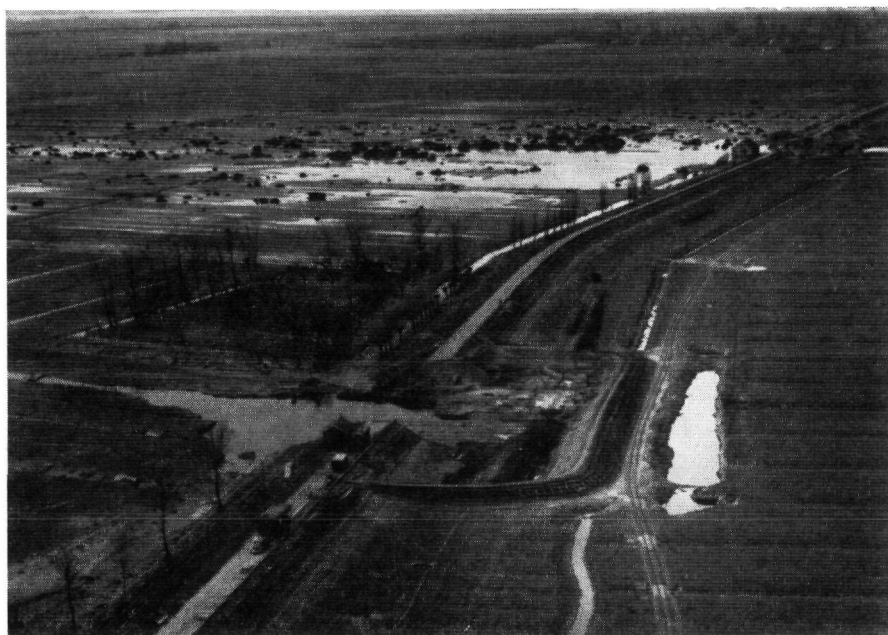
Fig. 4.208. Op de voorgrond de ringkade om de oostelijke doorbraak in de hoofdwaterkering van het Waterschap De Ruigenhil. Op de achtergrond het meer westelijk gelegen stroomgat en de van hieruit in de polder gestroomde veenbonken.  
Foto Aero-Camera

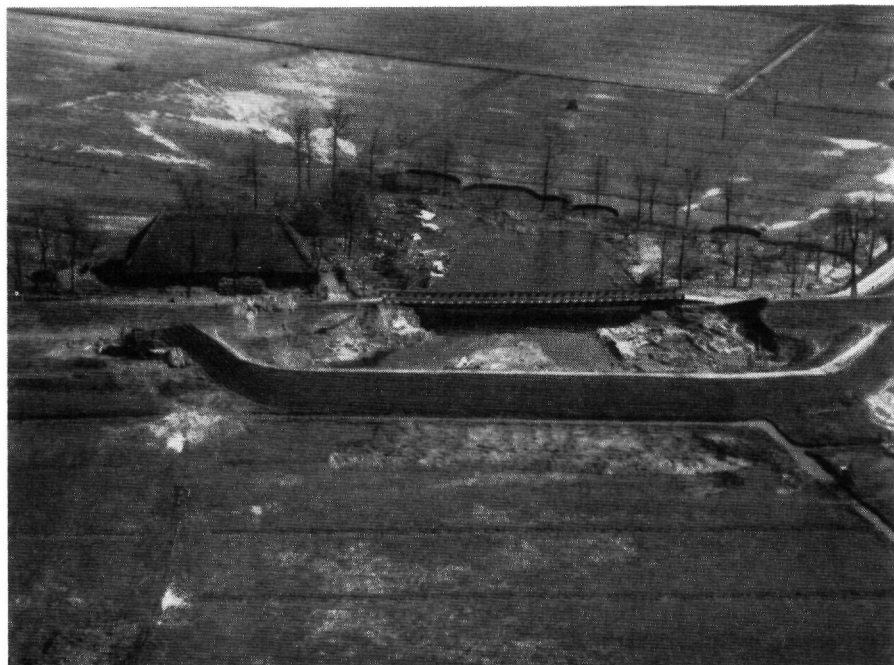
Fig. 4.209. Ringkade om de doorbraak in de hoofdwaterkering van het Waterschap De Ruigenhil nabij het voormalige fort De Hel. De verbinding met Willemstad via de hooggelegen binnenbermweg werd tot stand gebracht door een over de bres gelegde Baileybrug.  
Foto Aero-Camera

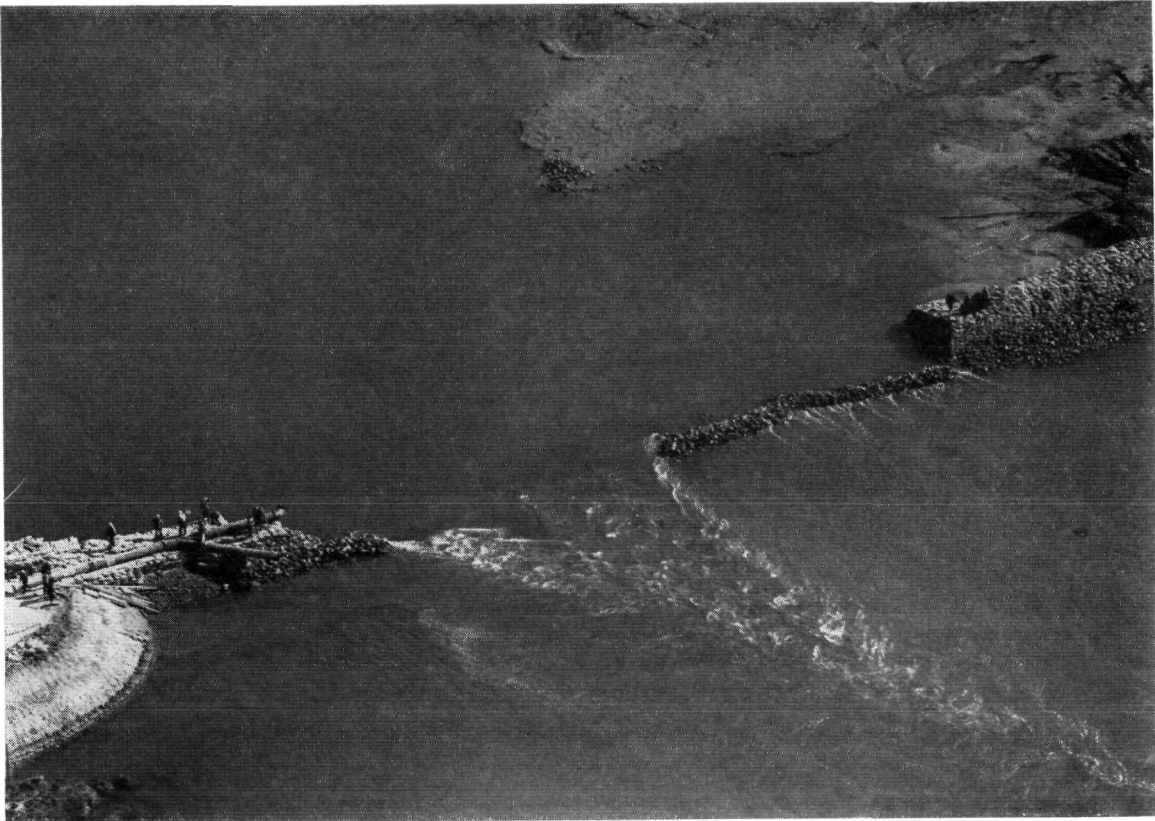
Fig. 4.211. De aanleg van een stenen dam voor blokkering van het stroomgat in de hoofdwaterkering van het Waterschap De Sabina Henricapolder op 24 maart 1953 Foto K.L.M. - Aerocarto

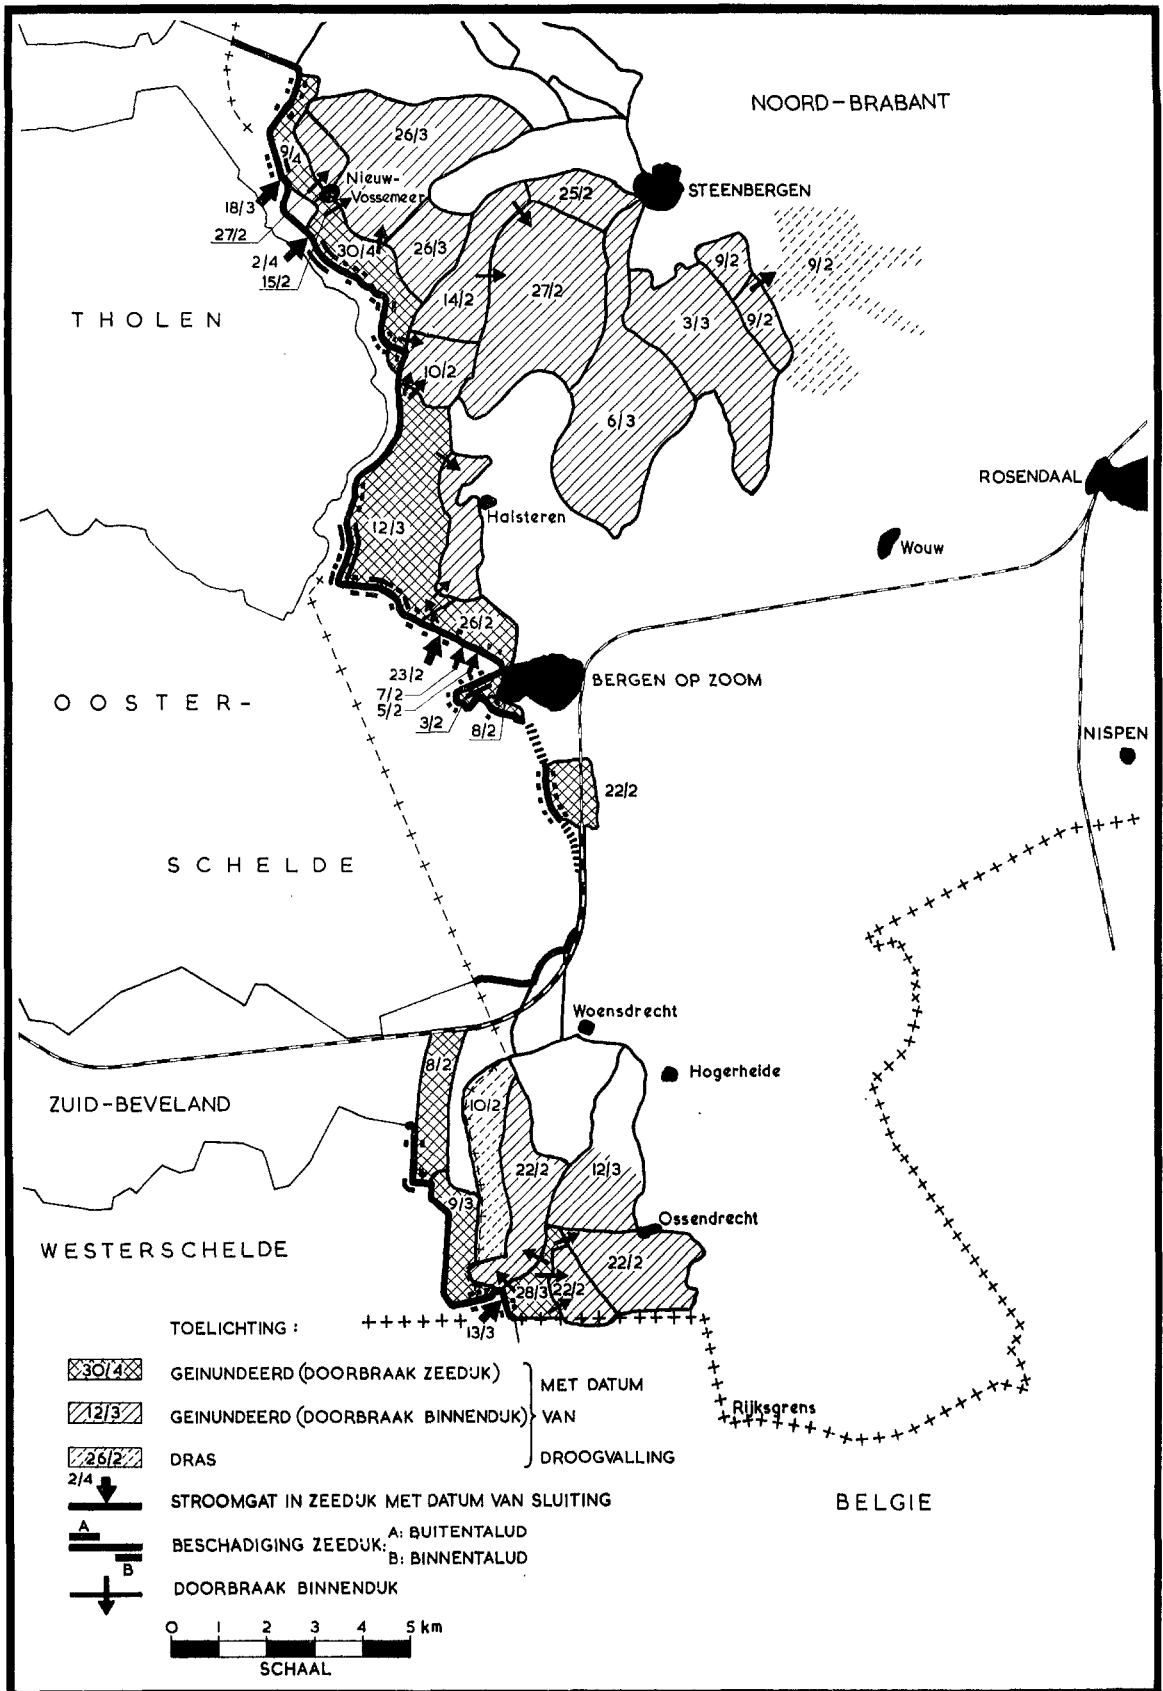
Fig. 4.213. Stormrampgebied 1953, Noord-Brabant, Vak B

Op 1 februari 1953 ontstonden in de zeedijk van de Herenpolder en de Eendrachtspolder stroomgaten van resp. 45 en 70 m breedte (fig. 4.213). Deze stroomgaten schuurden spoedig uit tot een diepte van N.A.P. — 2½ à 3 m. Het stroomgat in de hoofdwaterkering van de Herenpolder stond in verbinding

steld met een gezamenlijke capaciteit van 160 m<sup>3</sup>/min. Voor de data van droogvalling van de diverse polders wordt verwezen naar fig. 4.213.

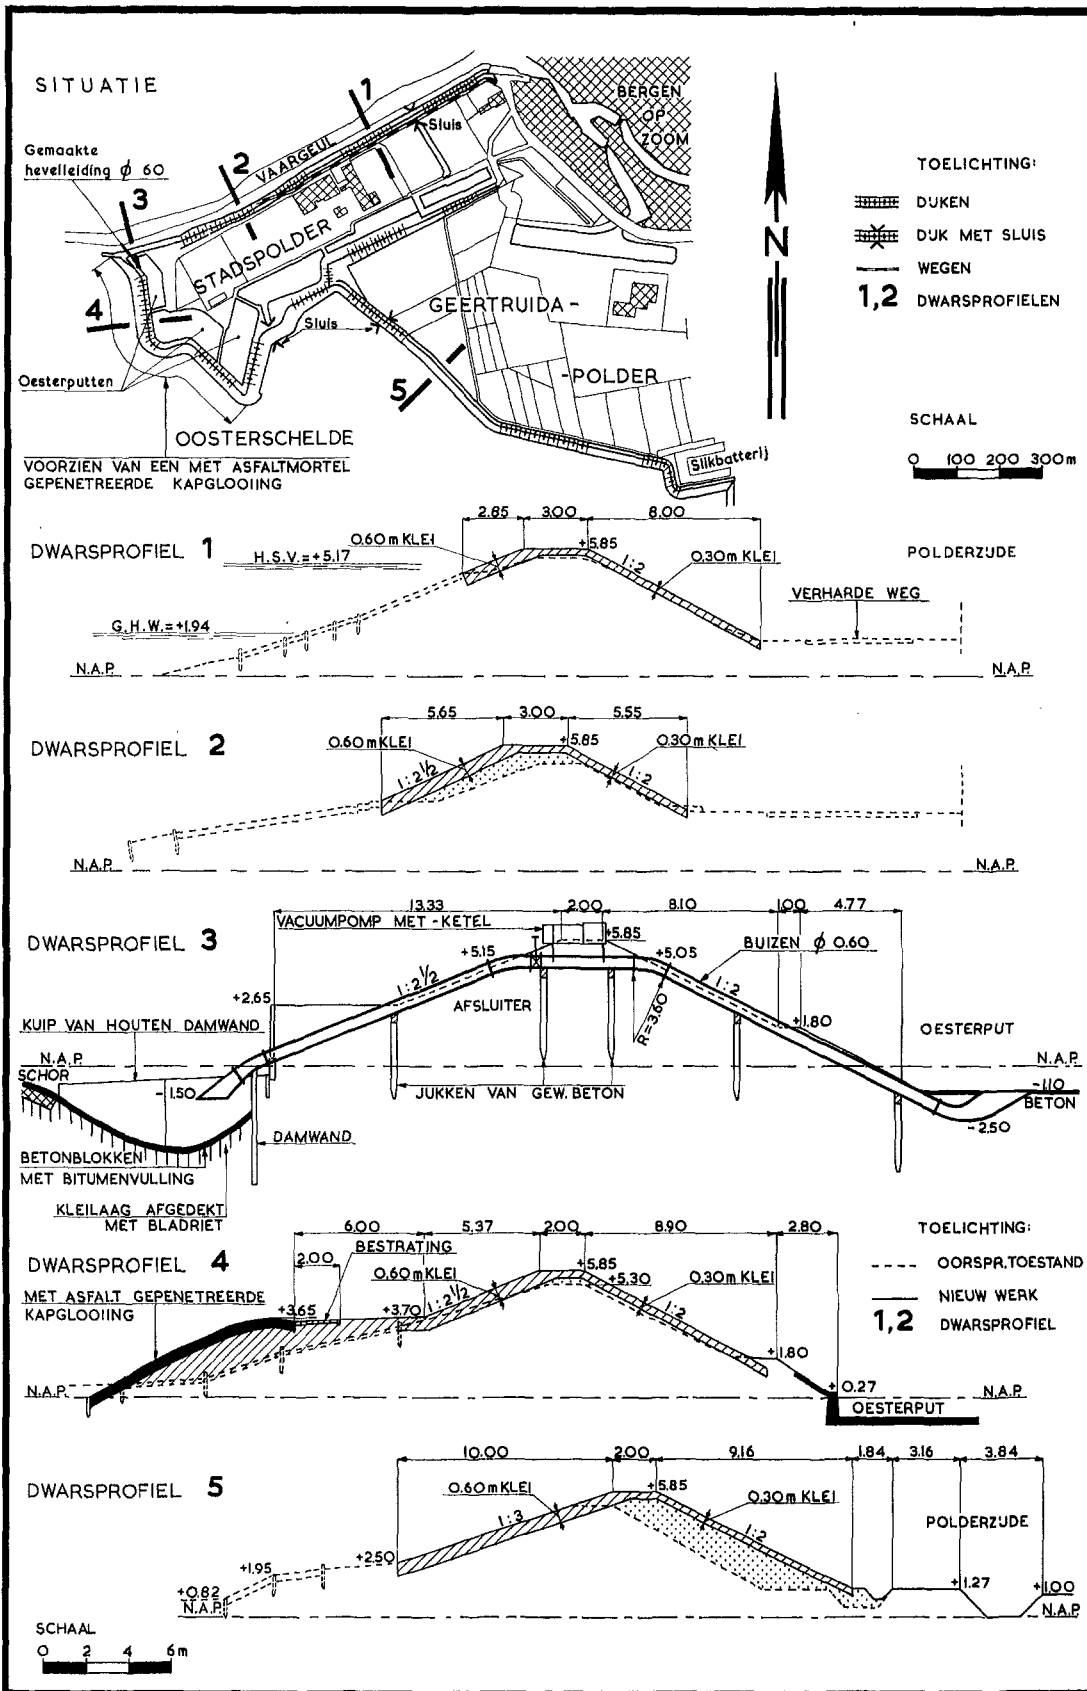
Fig. 4.217. Herstel en verbetering hoofdwaterkering Waterschap De Geertruidapolder in 1953 en 1954

Op 1 februari 1953 ontstonden in de hoofdwaterkering door overslag afschuivingen van het binnentalud en bressen in de kruin en het buitentalud (fig. 4.217).

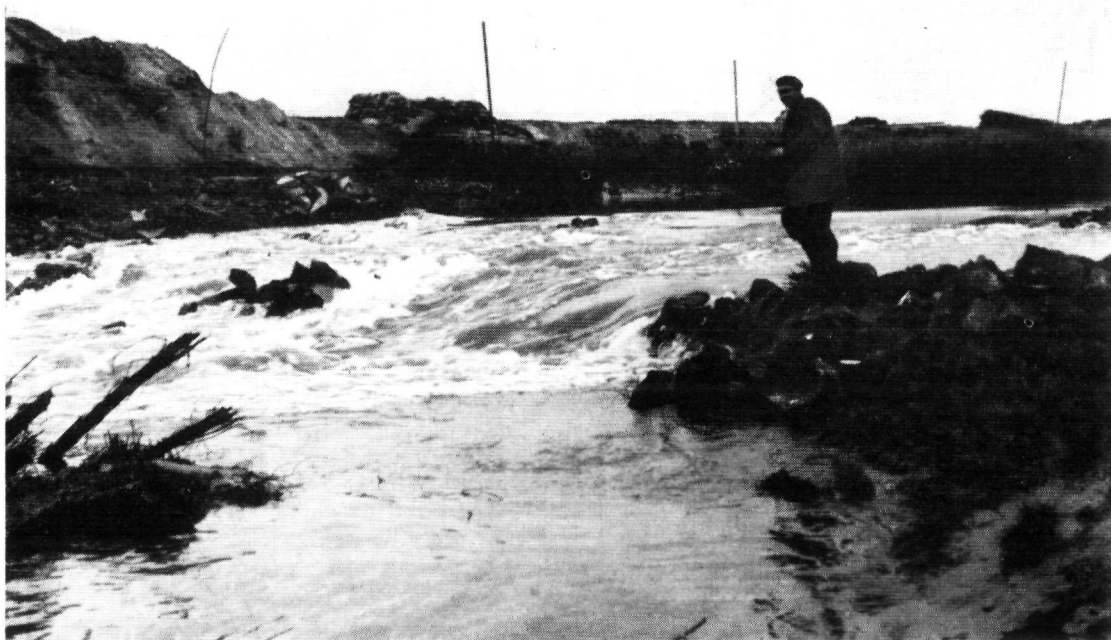
Fig. 4.221. Het afdammen van de Noordkil ten behoeve van de sluiting van het stroomgat in de hoofdwaterkering van de Vijdpolder. Toestand op 12 maart 1953 bij eb. Foto Ir. Israël

Door de zeer slappe klei zakte de dam uit tot 60 m breedte. De taluds werden verdedigd door zinkstukjes met stortsteen en zandzakken. Op 25 februari werd de dam gesloten en opgewerkt tot N.A.P. + 2,25 m. Tijdens het opkomend water kon de zakking worden bijgehouden met zandzakken. Het hoogwater bereikte een hoogte van N.A.P. + 2,15 m. Even na de kentering schoof de dam over 40 m binnenwaarts af, waardoor plotseling een doorbraak ontstond en de dam in een paar minuten totaal werd weggeslagen. Na deze mislukking werd een andere werkwijze toegepast. Daartoe werd in de lengterichting van de kil tijdens laagwater een zinkstuk gelegd en vervolgens twee elkaar overlappende zinkstukken in dwarsrichting daarover heen. Na het afstorten van de zinkstukken werden hierop twee stenen dammen opgeworpen, ongeveer ter plaatse van de buiten- en binnenteen van de te maken afsluitdam (fig. 4.221).

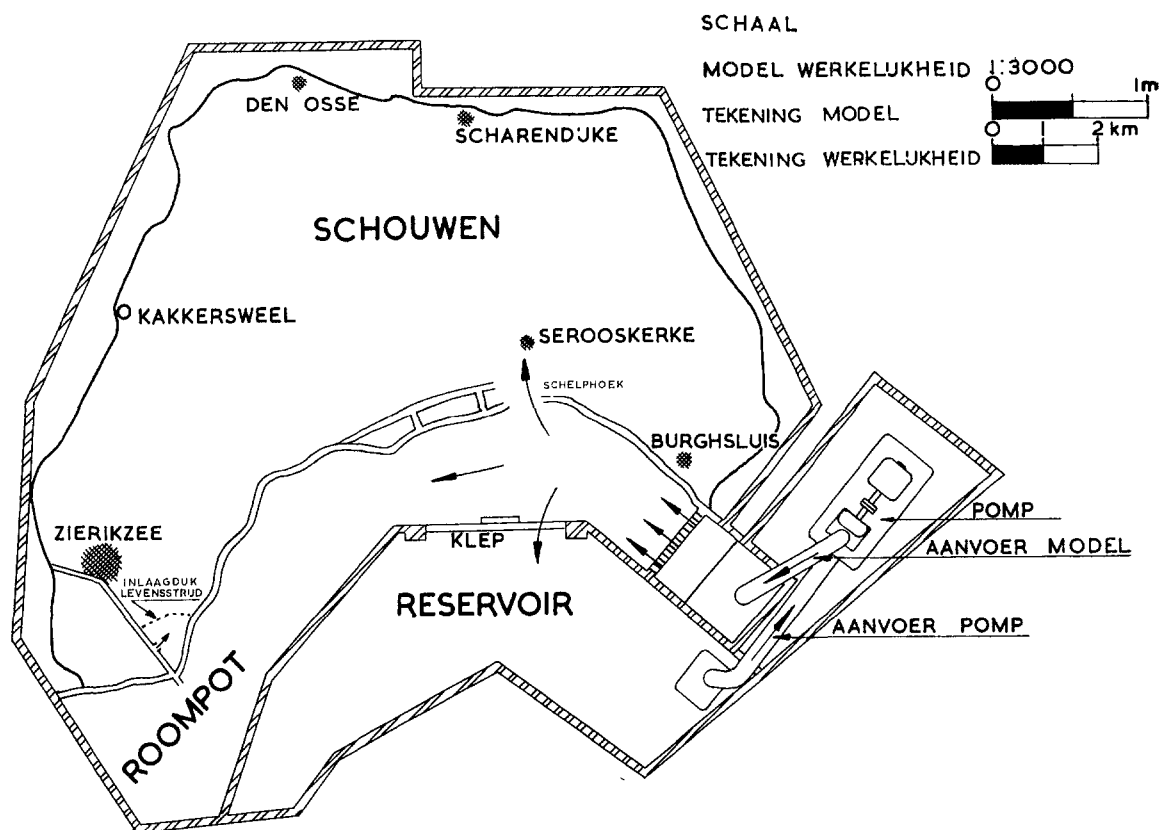
Fig. 4.222. Getijmodel Schouwen (M 453)

Het model van Schouwen (M 453) omvatte het gebied van het Waterschap Schouwen en had als schalen: voor de horizontale afmetingen 1 op 3000 en voor de verticale afmetingen 1 op 50, de schalen

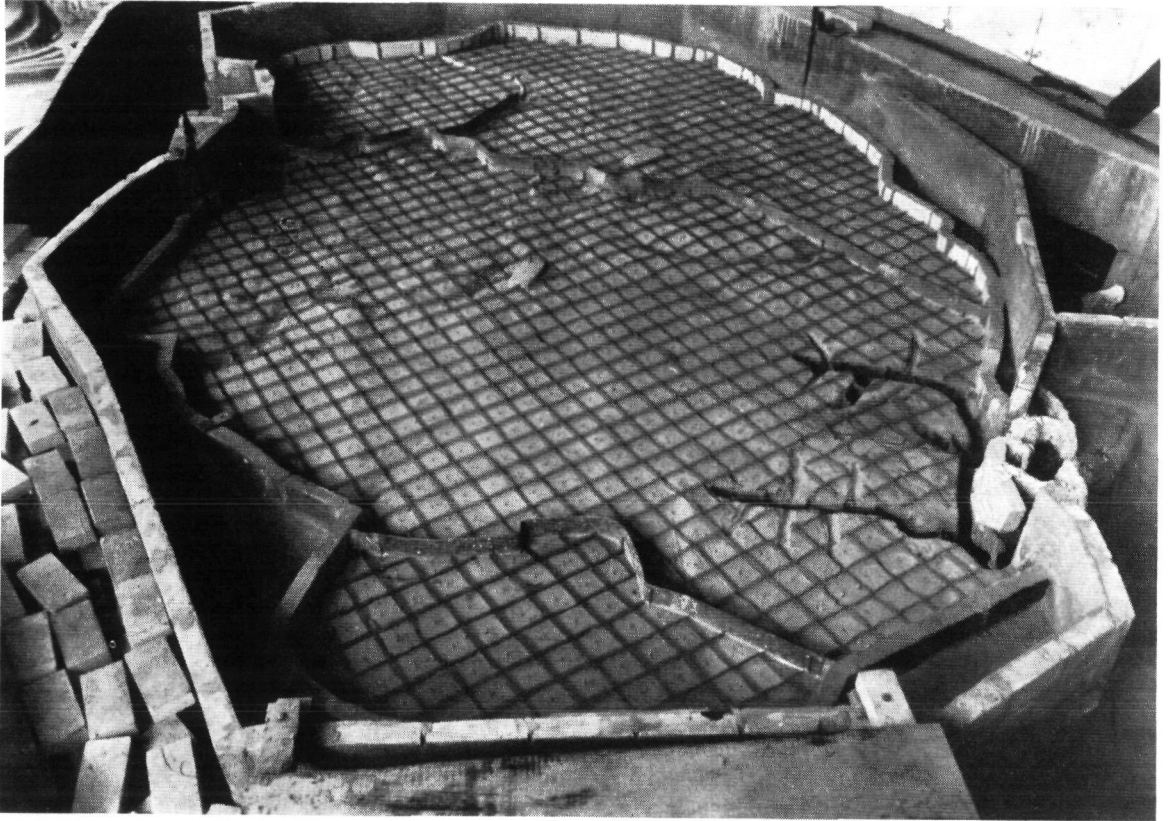
Fig. 4.224. Getijmodel van Duiveland (M 459). Schaal: horizontaal 1 à 2000 en verticaal 1 à 50.

van het model van Duiveland (M 459), dat de Polder Vierbannen van Duiveland, de Polder Oosterland en de Polder Sirjansland omvatte, waren resp. 1 op 2000 en 1 op 50 (zie figuren 4.222, 4.223, en 4.224).

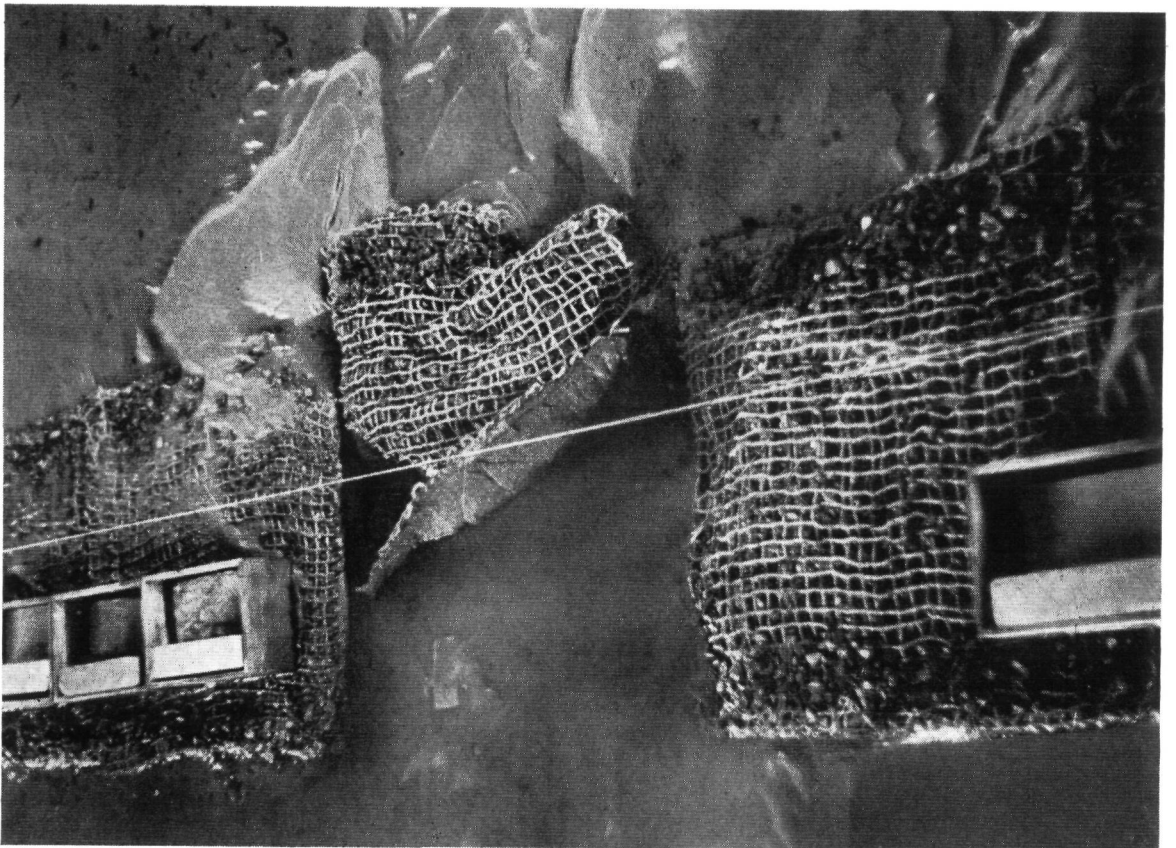
Fig. 4.225. Modelonderzoek ten aanzien van de ligging en het gedrag van zinkstukken op het maaiveld. Ten gevolge van een „duikende straal” werden de randen van een zinkstuk onderspoeld, waardoor deze werden omgeklapt. (M 458).

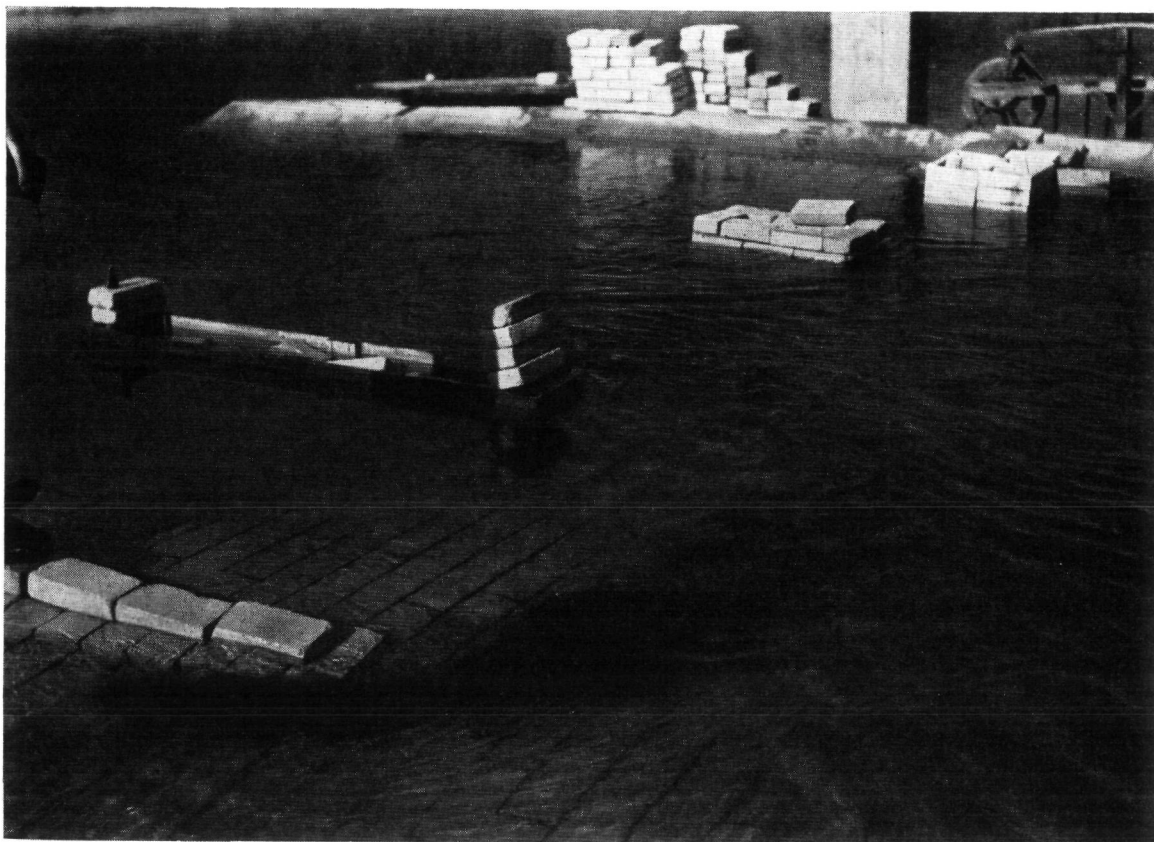
Fig. 4.226. Stroombeeld bij eb in het model in de Noordoostpolder (M 454) van het gat in de Veerhaven te Kruiningen

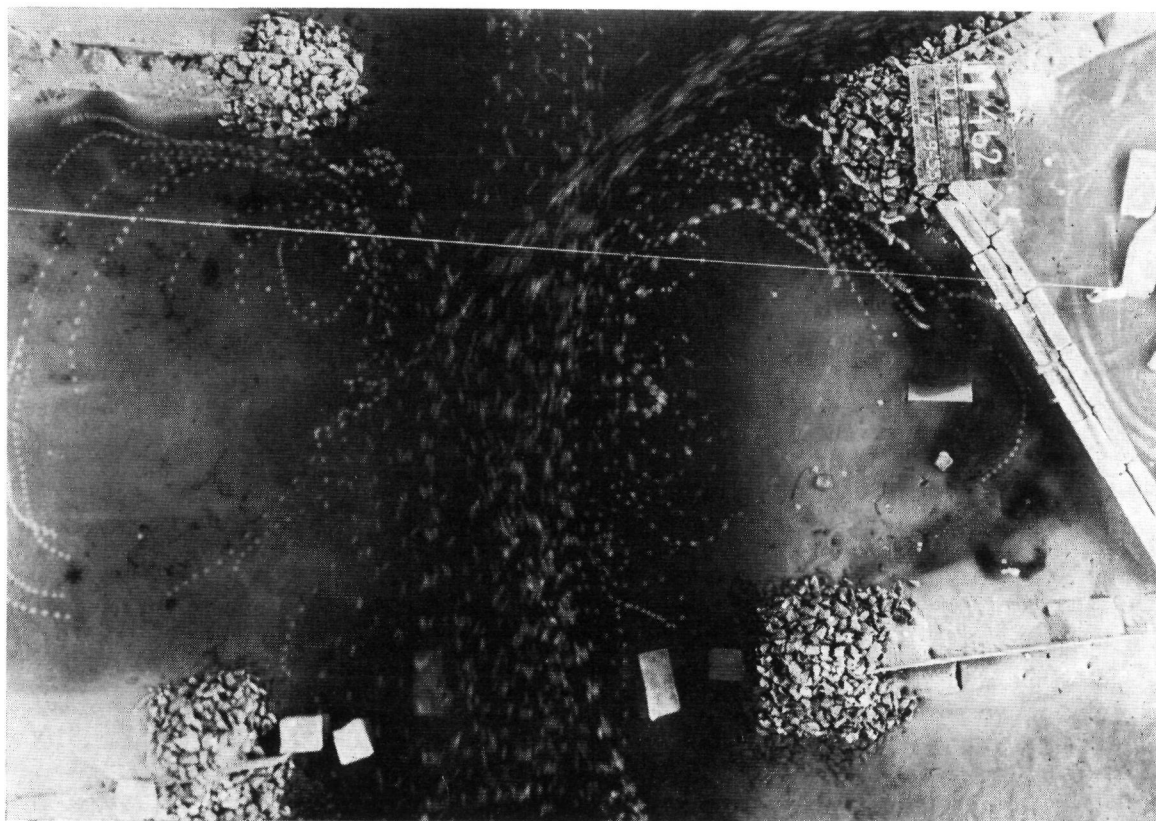
Fig. 4.227. Stroombeeld bij eb in het model van het oostelijke dijkgat en het Brokkengat ten zuiden van Ouwkerk (M 462). De door het sluitgat trekkende stroom wordt aan de benedenstroomse zijde ter weerszijden begrensd door een „neer” ten gevolge van het kopeffect.
