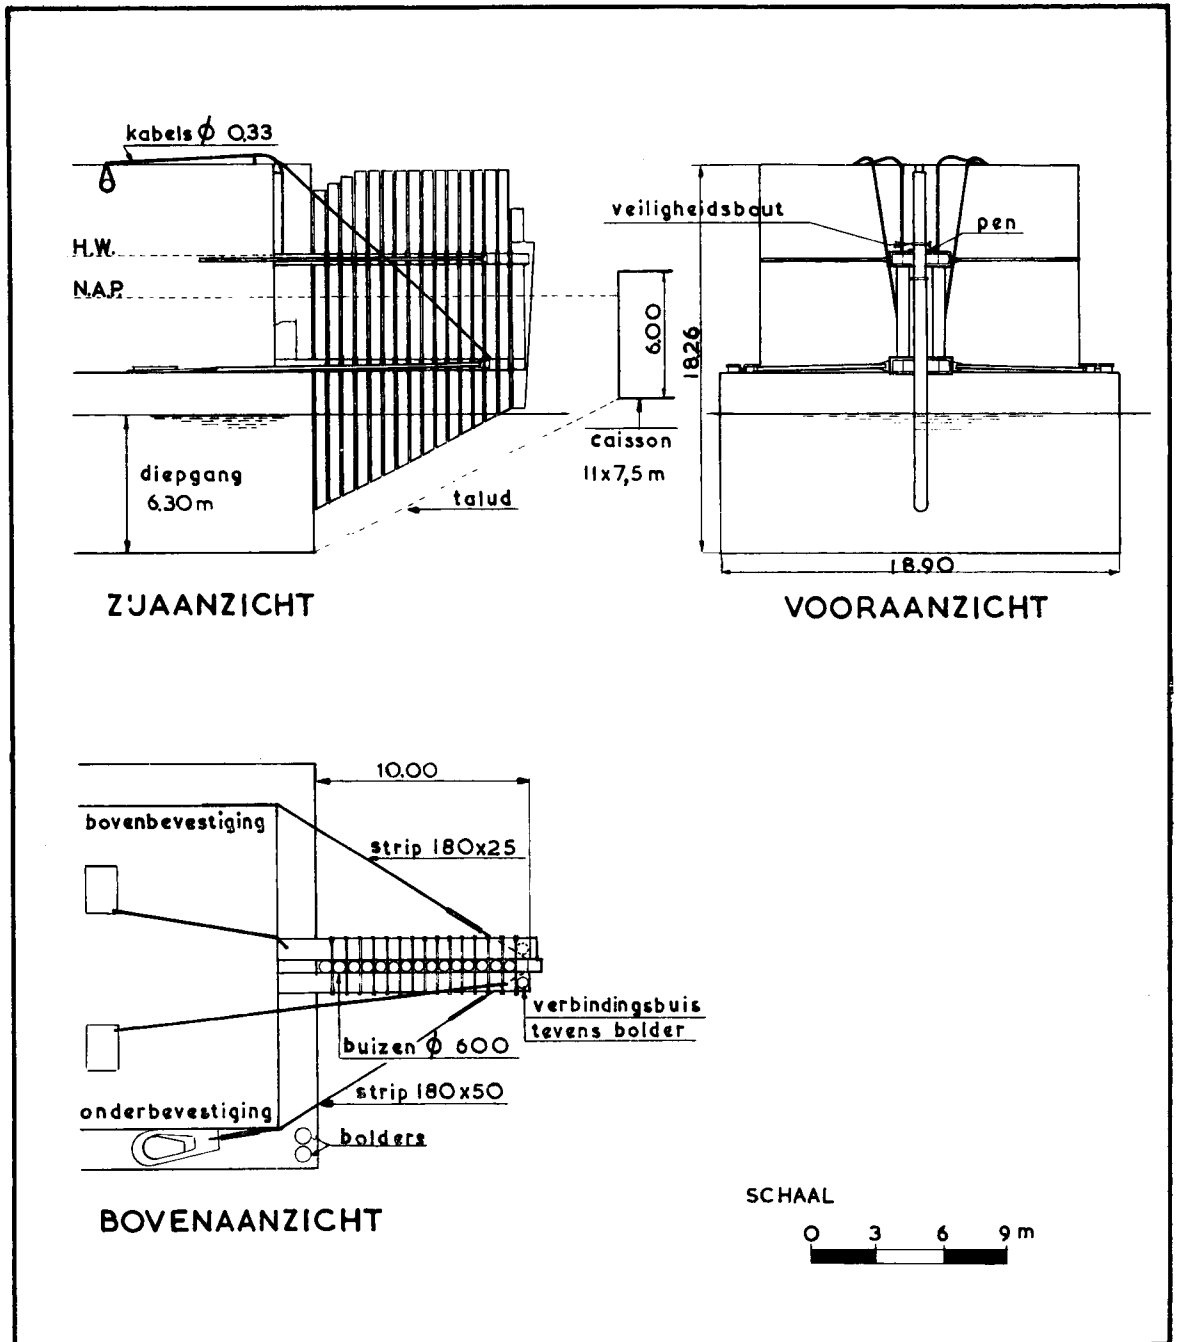
Fig. 4.22. Guillotine aan één der Phoenixcaissons te Ouwkerk

Voor de oostelijke aansluiting werd aan caisson nr. 2 (zie fig. 4.19, D en 4.22) bij D een guillotine aangebracht, welke 10 m buiten het verticale buitenvlak van de caisson werd uitgekraagd. De constructie werd zodanig uitgevoerd, dat deze op het werk zo min mogelijk montagetijd vergde. Voor zover mogelijk werden de verbindingen met staaldraden bevestigd. Voor het afsluitscherm werden stalen buizen ϕ 600 mm gebezigd. Deze buizen werden met gedraaide stalen pennen aan de horizontale bovenbalk opgehangen. Boven deze pennen werden stalen zekeringsbouten aangebracht om te voorkomen, dat, indien door een ongelukkige samenloop van omstandigheden de pennen zouden los schieten, de buizen naar beneden

zouden vallen. Deze bouten werden eerst na het zinken verwijderd, waarna de pennen werden losgeslagen en de buizen omlaag vielen. Om te verhinderen, dat de buizen na te zijn gevallen te diep in de bodem zouden dringen en zodoende aan de bovenzijde uit de geleiding zouden vallen, werden op 3,80 m boven de onderbalk bouten door de buizen aangebracht.

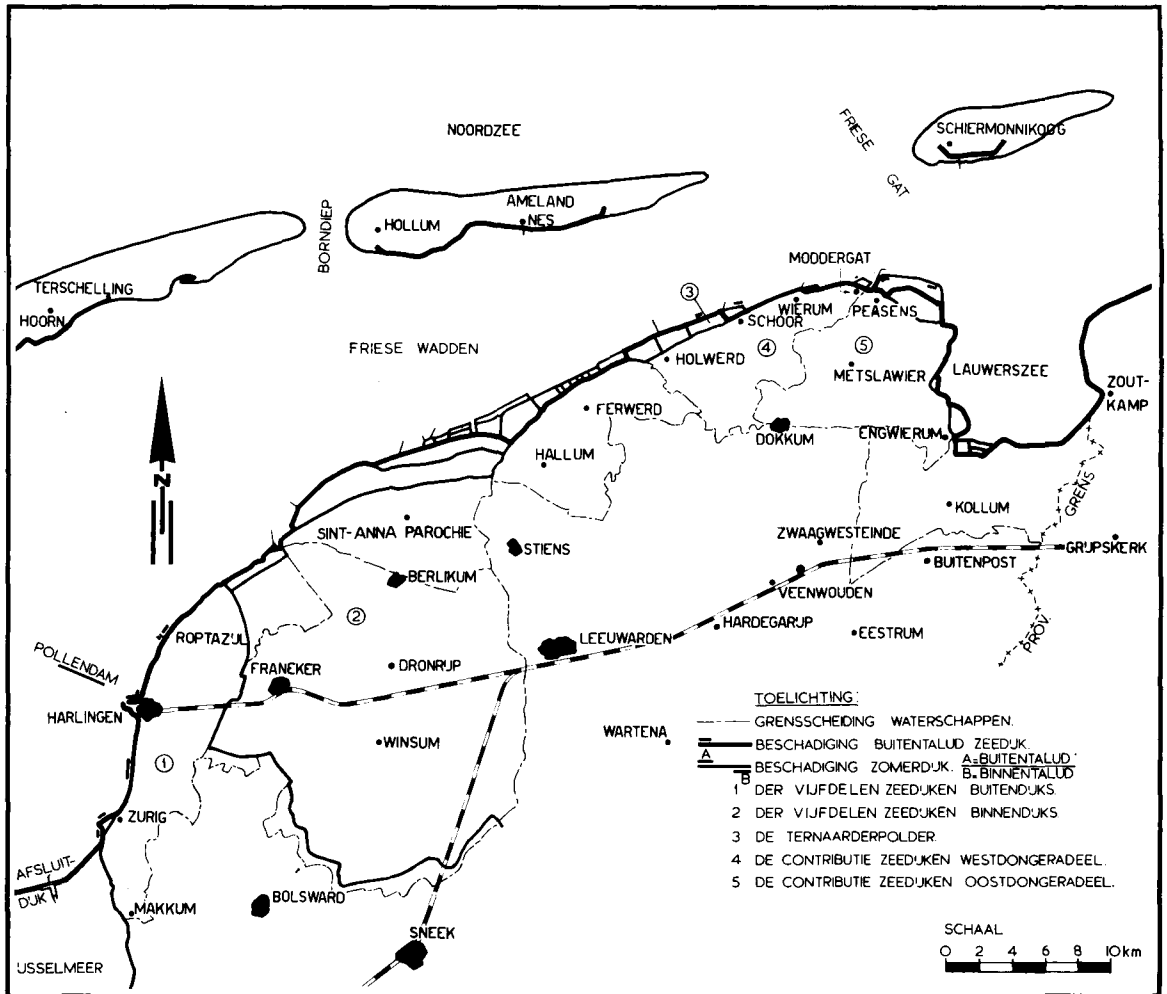
Fig. 4.23. Herstel stormschade Waddenkust Friesland

In fig. 4.23 zijn de plaatsen der beschadigingen van de zeeweringen c.a. door de stormvloed van 1 februari 1953 aangegeven.

De provinciale waterstaat herstelde de schade aan de klinkerbestrating van de Nieuwe Noorderhavendam en de schade aan het talud van de zuidoever van de Nieuwe Voorhaven te Harlingen. Kosten f 2900.

Het Waterschap Der Vijfdelen Zeedijken Binnendijks herstelde de toegebrachte schade aan de kruin van de zuidelijke havendam te Roptazijl en de beschadigingen over een lengte van 20 m aan de glooiing van Noorse steen ten noorden van de genoemde haven. Kosten f 11000.

Het Waterschap De Contributie Zeedijken van Westdongeradeel herstelde de ontgrondingen aan de teen van de zomerdijk bij het Schoor (ong. 100 m³) en de schade aan de klinkerbestrating, groot 12 m² bij Moddergat. De kosten bedroegen f 500.

Het Waterschap De Contributie Zeedijken Oostdongeradeel herstelde een aantal kleine gaten in het binnentalud van de zomerdijk van de buitendijkse polder nabij Peasens. Kosten f 2200.

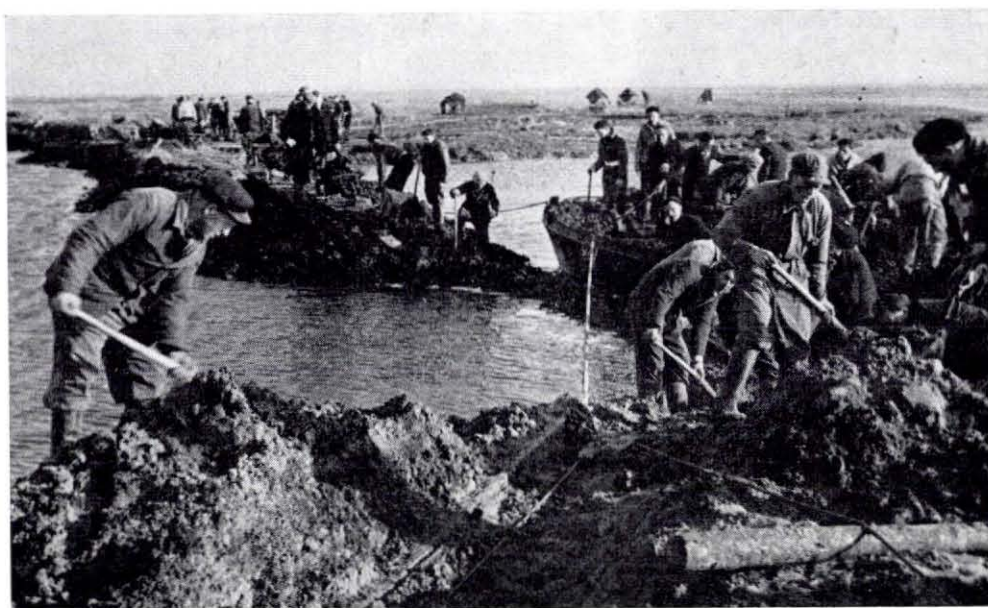
Dicht bij het zuidelijke einde van de zeedijk, nl. tussen hm 1 en 3, ontstond een stroomgat ter lengte van ca. 170 m, met een diepte van ca. N.A.P. $-1,60$ m; dit gat had inundatie van de polder tot gevolg. De bodem van het gat bestond uit vaste klei, zodat geen maatregelen behoeften te worden getroffen om verdieping door uitschuring te voorkomen. De zuidelijke dijkkop werd spoedig voorzien met zeilen en zandzakken, ten einde verdere beschadiging tegen te gaan. De noordelijke dijkkop werd niet verdedigd, omdat de stroom langs het zuidelijke dijkende liep en bovendien beschermd werd door een aldaar nog aanwezig schor. Op 11 februari werd een aanvang gemaakt met het dichten van het gat. Aan de noordzijde werd een kade uitgebouwd met aan de buitendijkse gronden ontleende klei; aan de zuidzijde werd een kade gemaakt met zand, dat bij lage zeestanden per smalspoor uit een hoger deel van de polder werd aangevoerd. De uitgebouwde zuidelijke dijkkop werd aan het einde van elke werkdag verdedigd met zandzakken en zeilen. De aan de zuidzijde uitgebouwde zandkade werd aan de zeezijde met klei, ontleend aan het schor, bekleed; de klei werd per zolderbak aangevoerd (fig. 4.25). Het sluitgat werd met zandzakken op 25 februari gedicht (fig. 4.26).

Fig. 4.26. Het dichten van de doorbraak in de hoofdwaterkering van de Polder de Eendragt op 25 februari 1953
Foto De Waal

De polder werd door het inmiddels herstelde gemaal drooggemalen; op 6 maart was de drooglegging voltooid.

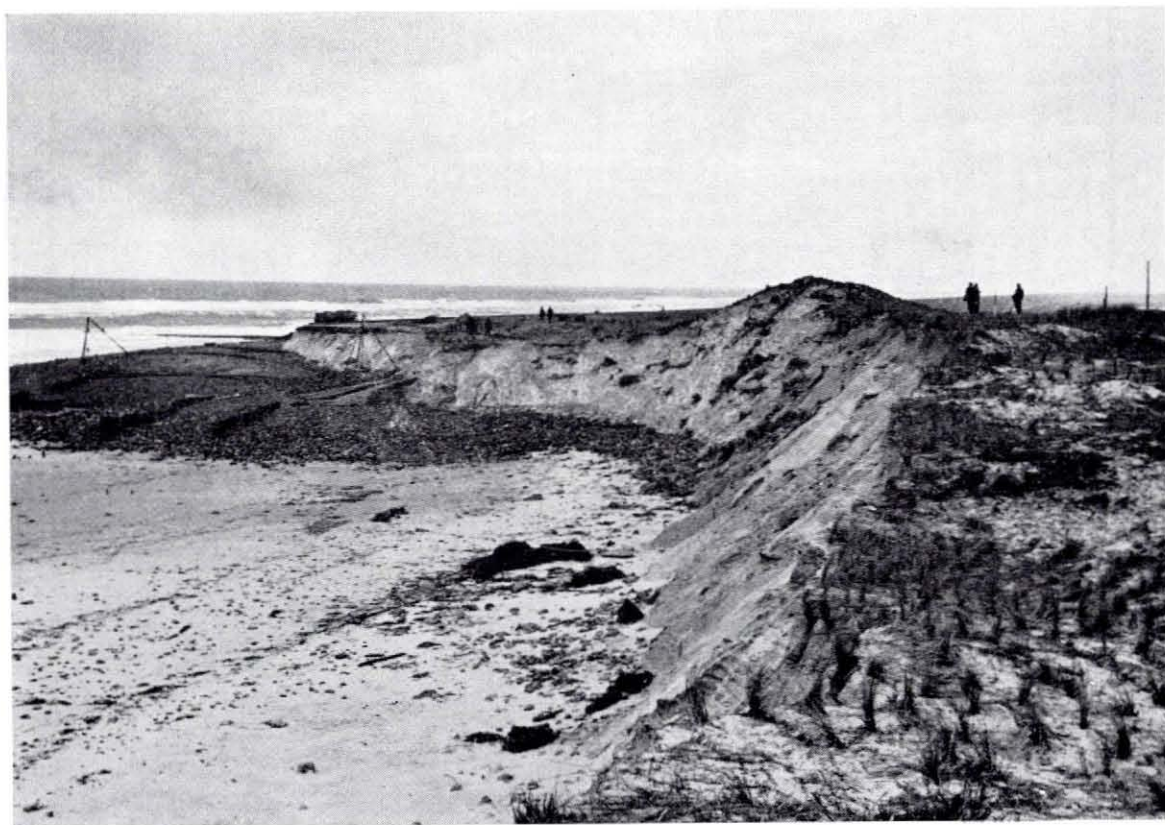
Tijdens de stormvloed van 1 februari 1953 bedroeg de afslag van de buitenduinregel tussen de hoofden 29 en 30 ten zuiden van de Hondsbosse Zeewering 20 à 25 m. Aan de zuidzijde van de zeewering

Fig. 4.27. Duinafslag bij de aansluiting op de Hondsbosse Zeewering te Kamperduin

werd als gevolg van het feit, dat de duinvoetverdediging niet geleidelijk genoeg overging in de Hondsbosse Zeewering ca. 1500 m² steenglooiing weggeslagen. De buitenduinregel lag na de storm ca. 100 m meer landinwaarts dan de zeewering (fig. 4.27).

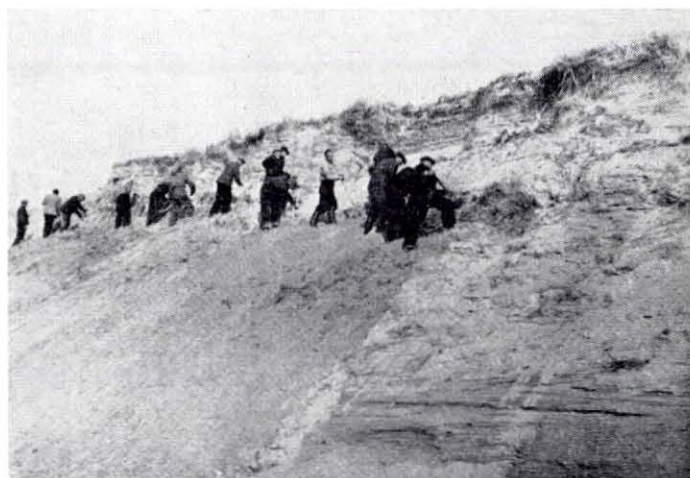
Fig. 4.33. Onder talud brengen van de buitenduinregel onder Wassenaar

Het talud van de buitenduinregel werd opnieuw onder een helling van 1 : 1½ onder profiel gebracht (fig. 4.33); daarna werd het met helm beplant.

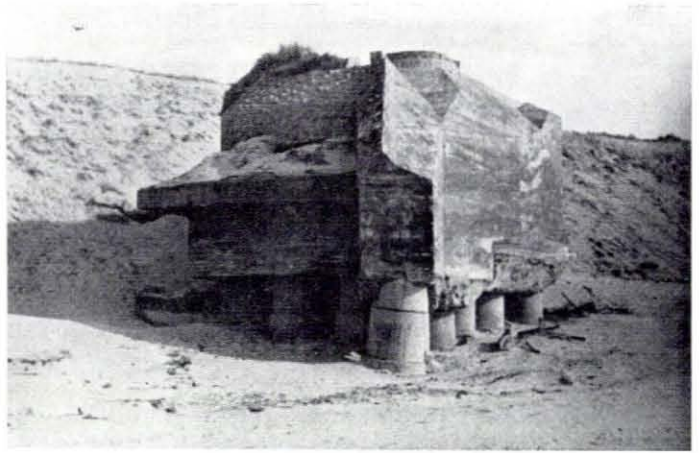
Fig. 4.34.
Blootgeslagen Duitse
bunker onder Zandvoort

Deze bouwsels werden hetzij door middel van een zandzuiger diep begraven, hetzij met springstof vernietigd. In het eerste geval werd voor de op te ruimen bunker een werkput gegraven, waarin een per vrachtauto aangevoerde zandzuiger te water werd gelaten. Door deze zuiger werd voor de bunker een groot gat gezogen, waardoor deze werd ondermijnd en in het gat kantelde (figuren 4.35 en 4.36). Daarna werd het strand over de verzonken bunker weer onder profiel gebracht.

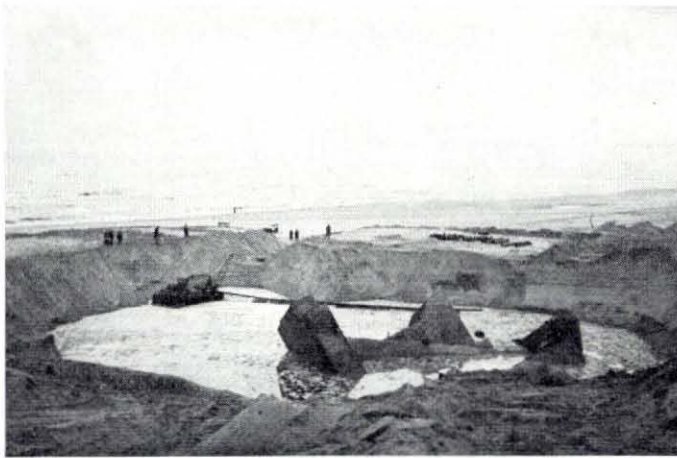
Fig. 4.35.
Opruiming bunker door
middel van een zandzuiger
onder Wassenaar

In het tweede geval werd het puin in het duin begraven of wel afgevoerd. De eerste methode was aanzienlijk goedkoper dan de tweede. De resterende 90 bunkers werden in 1954 opgeruimd. De geul tussen de hoofden van de Katwijkse uitwatering verzandde ten gevolge van de storm tot ca. N.A.P. + 3 m, waardoor het te Katwijk staande gemaal niet meer in bedrijf kon worden gesteld. De geul werd met bekwame spoed uitgediept zodat op 5 maart 1953 het gemaal weer in bedrijf kon worden gesteld (fig. 4.37).

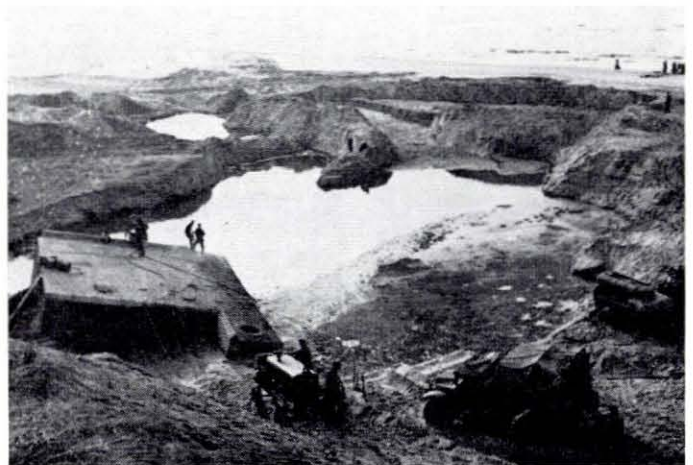
Fig. 4.36.
Met behulp van een
zandzuiger in het strand
verzonken bunker nabij
Katwijk

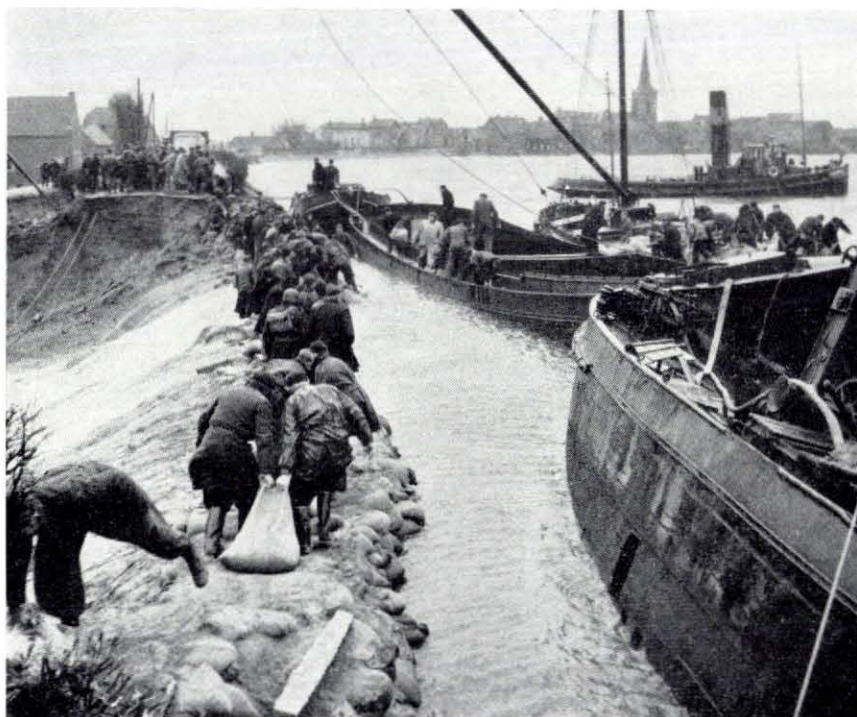
Fig. 4.41. Dichting stroomgat te Ouderkerk aan de IJssel door twee schepen en zandzakendam op 1 februari 1953
Foto Particam Pictures

Op 3 februari werd de dam opgewerkt tot een hoogte van N.A.P. + 3,80 m en een kruinbreedte van 2,50 à 3,00 m (figuren 4.41 en 4.42). Op dat moment waren in totaal 40000 zandzakken verwerkt. Ten einde te beletten dat de dam door de aanwezigheid van het achtergelegen wiel, waarin een maximale diepte van N.A.P. — 7,50 m werd gepeild, zou verzakken, werd dit wiel met zand volgereden.

Ter plaatse van de doorbraak te Ouderkerk aan de IJssel werd de zandaanvulling in het achter de doorbraak ontstane wiel op een hoogte van ongeveer 1 m boven polderpeil gebracht. Op deze zandaanvulling en achter de zandzakkendam werd het nieuwe dijklichaam van klei opgebouwd. Nadat deze kleidijk op de vereiste hoogte was gebracht, werd de dam van zandzakken zover verwijderd, dat aan de buitenzijde een kleibekleding ter dikte van 1 m kon worden aangebracht.

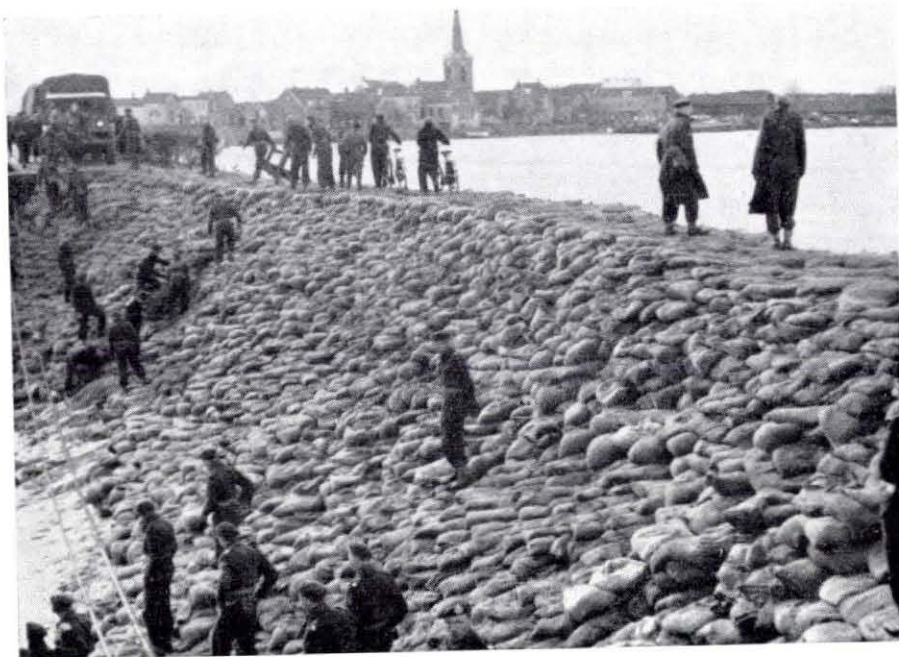
Fig. 4.42. De zandzakkendam in het stroomgat te Ouderkerk aan de IJssel op 3 februari 1953
Foto G. Mul

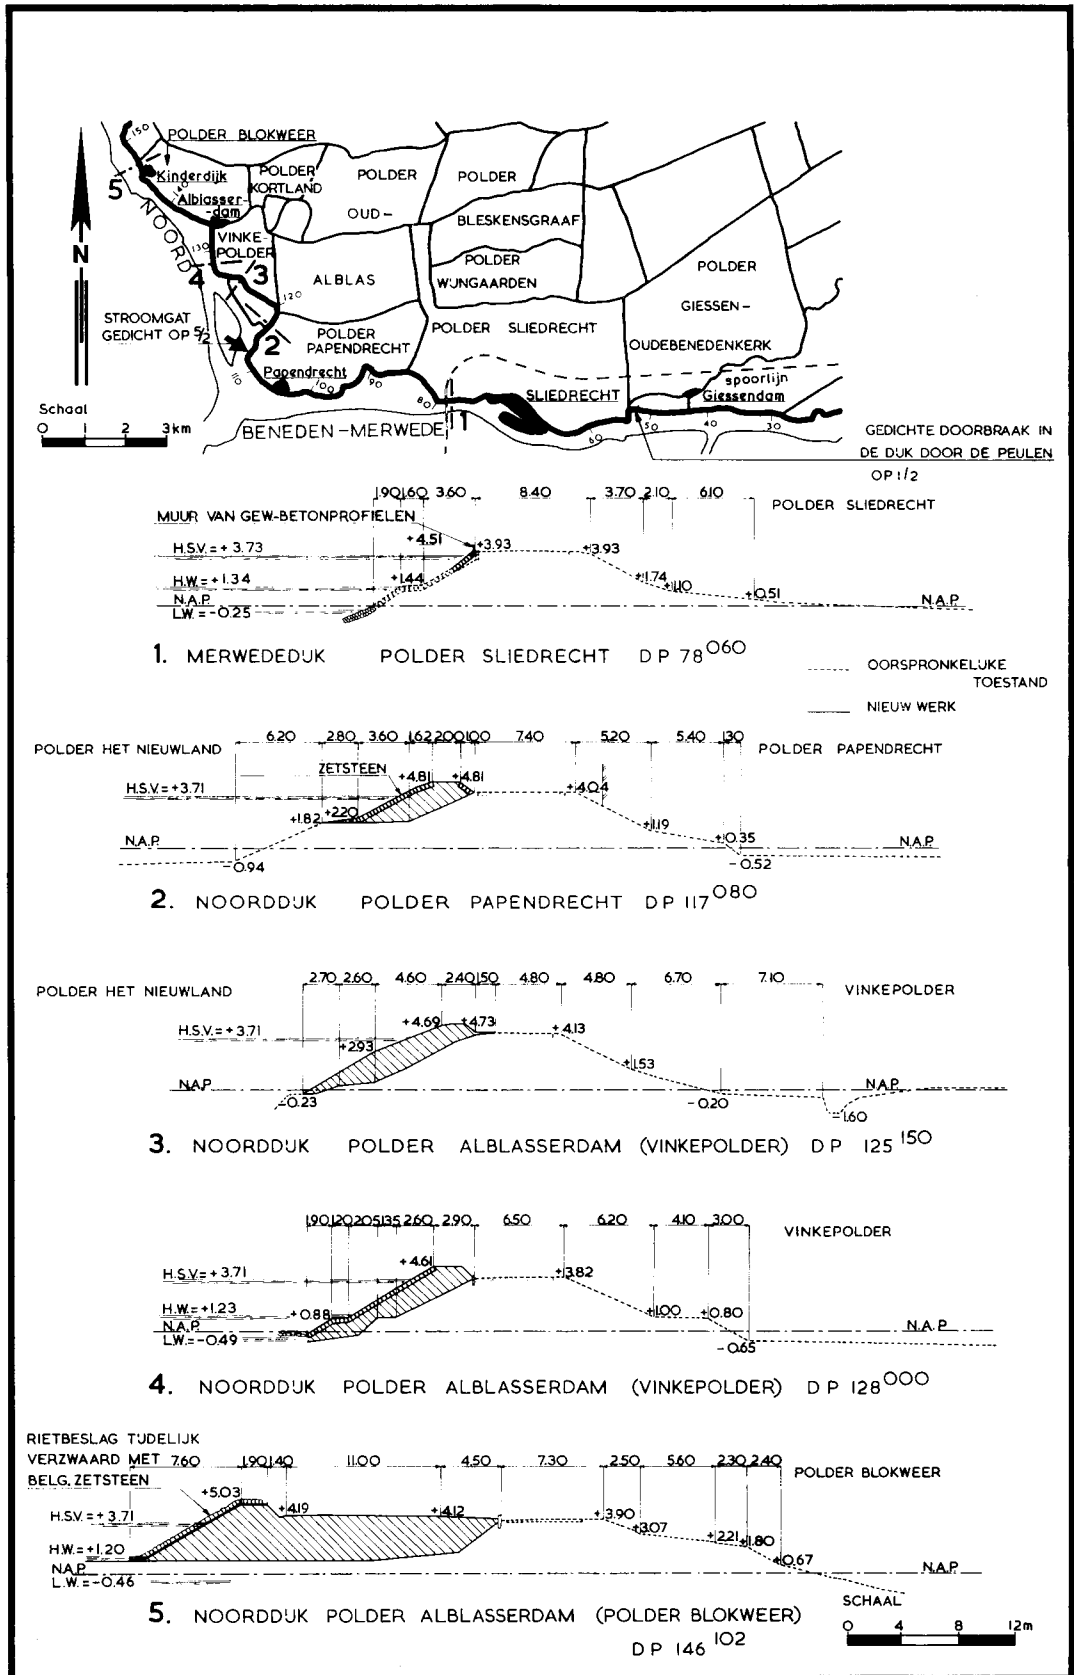
Fig. 4.45. Dwarsprofielen herstellde hoofdwaterkering van de Alblasserwaard langs de Beneden-Merwede en de Noord

De kosten van dichting en definitief herstel van de hoofdwaterkering bedroegen rond f 80000. Het volspuiten van het ter plaatse van de doorbraak aan de binnenzijde ontstane wiel, vorderde nog een bedrag van circa f 64000.

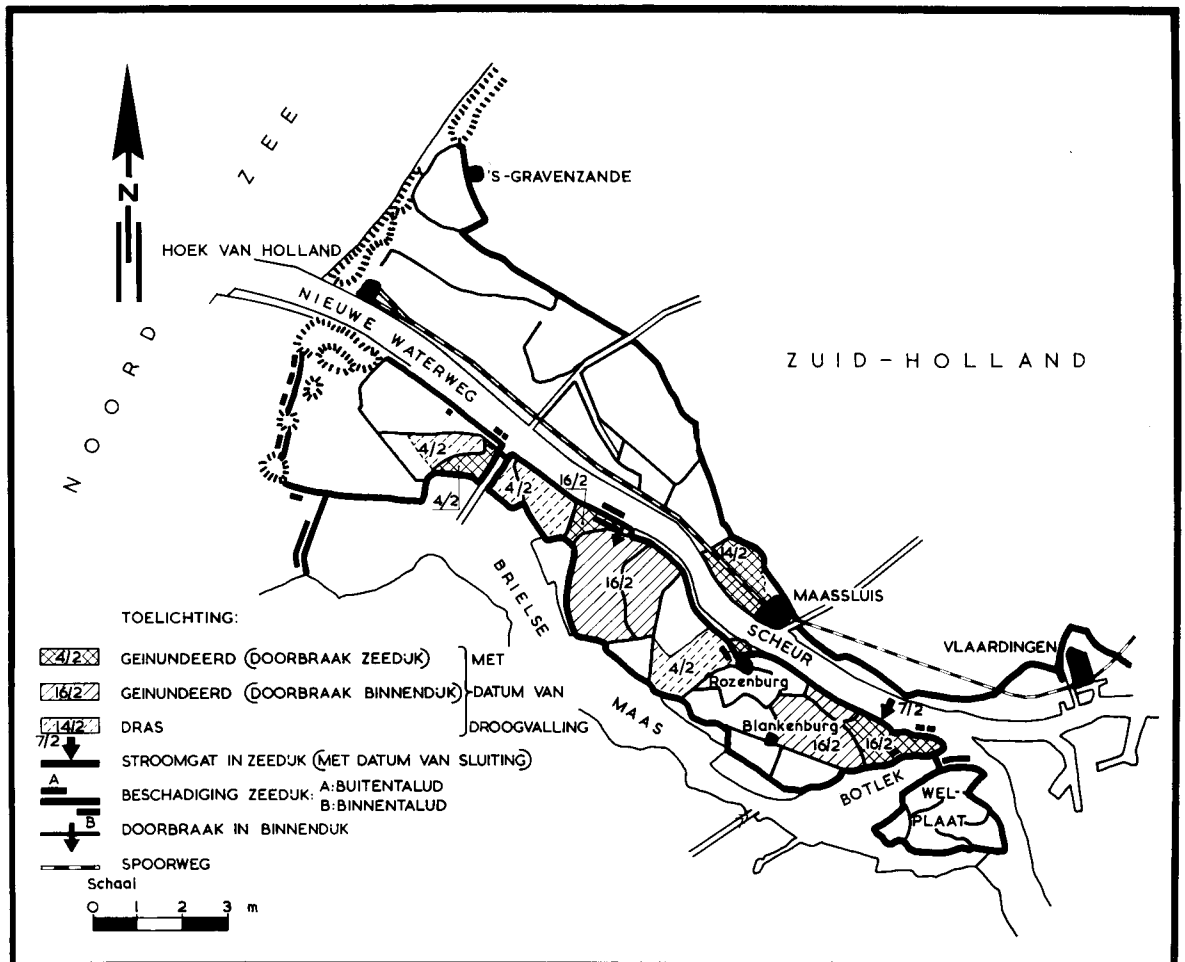
Fig. 4.46. Stormrampgebied 1953, Zuidwestelijk Zuid-Holland, Rozenburg en Welplaat

De data van droogvalling van de geïnundeerde polders zijn in fig. 4.46 aangegeven.

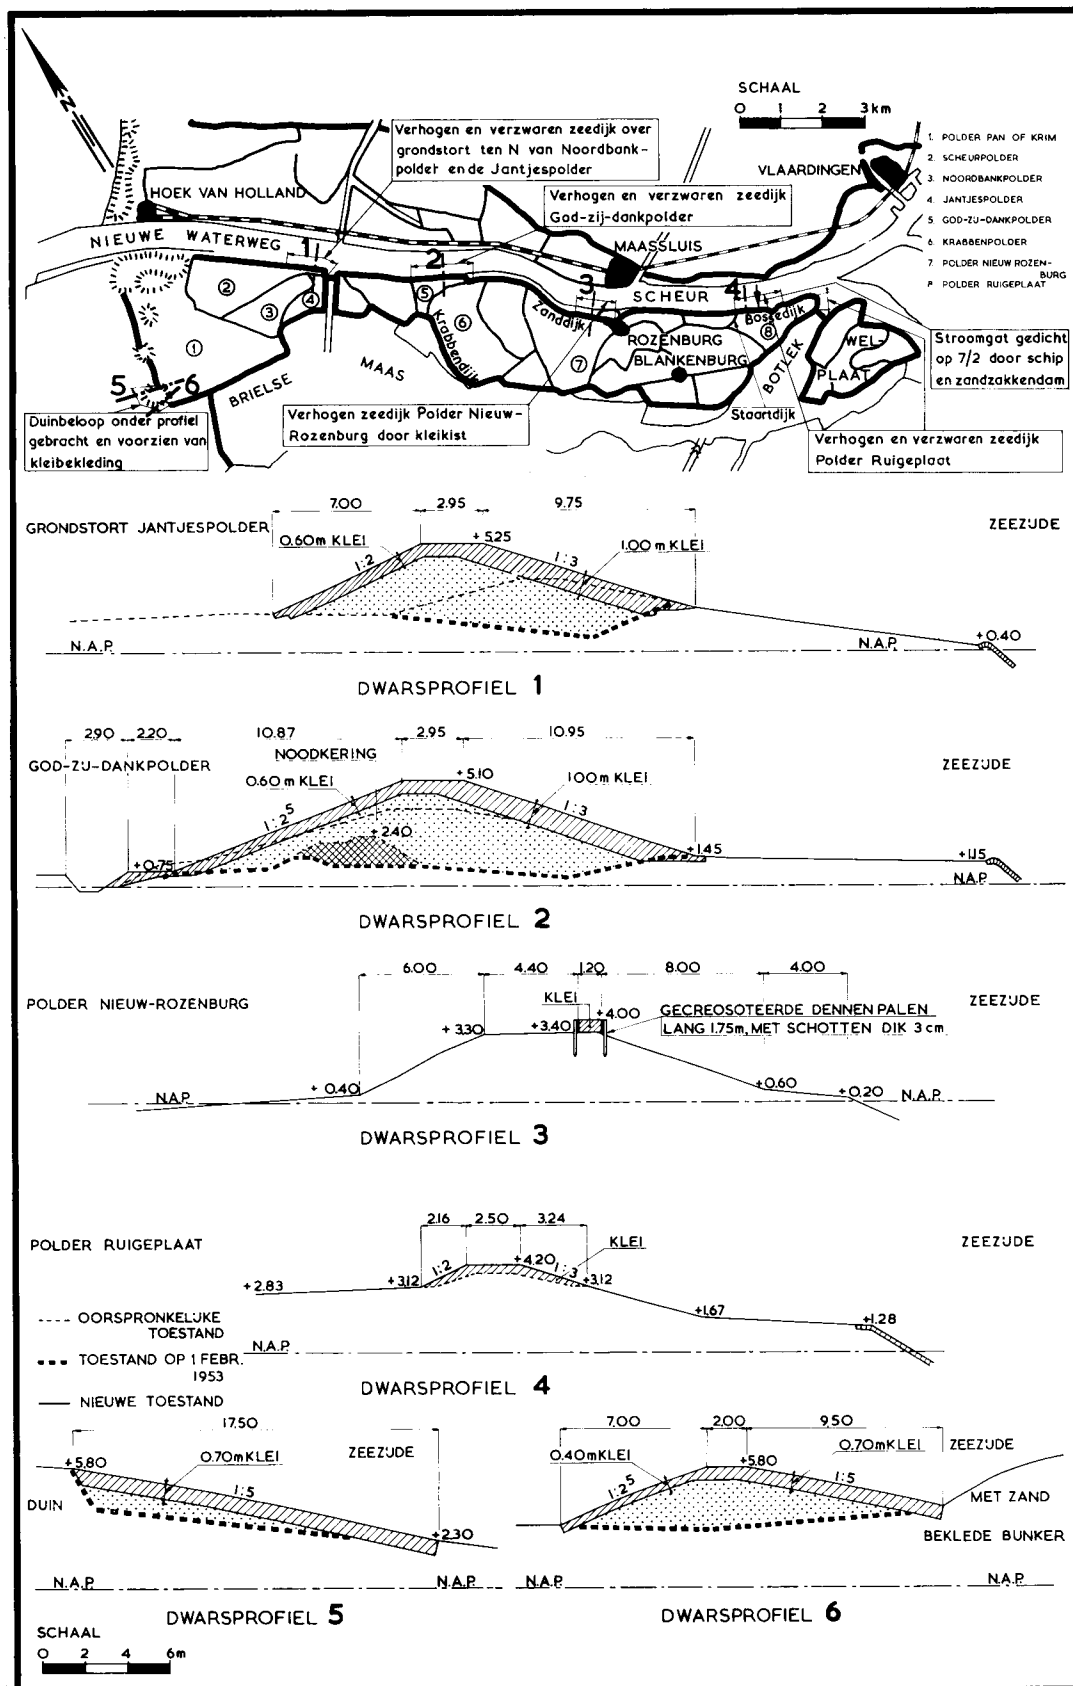
Fig. 4.47. Herstel en verbetering hoofdwaterkeringen op Rozenburg in 1953

Direct na de stormramp werden de vijf bressen in de waterkering provisorisch gedicht. De bressen hadden een lengte van respectievelijk 50, 60, 30, 130 en 35 m; de diepte lag ongeveer op N.A.P. + 1m. Met een bulldozer werden de tussen- en aanliggende onbeschadigde dijkgedeelten in de bressen afgeschoven tot een kade van N.A.P. + 2,40 m. De kade werd verder met zandzakken versterkt (12 000 stuks). De aldus gevormde kade, lang 620 m werd definitief afgewerkt volgens een verzwaard profiel (fig. 4.47, profiel 2). Ook de aangrenzende dijkvakken werden met het oog op de geringe kleibekleding en de te lage ligging verzwaard en verhoogd tot N.A.P. + 5,10 m. Ter plaatse van de gaten en op die plaatsen waar de dijk belangrijk moest worden versterkt, werd eerst een kern van zand gevormd. Over deze zandkern en over het onder profiel afgewerkte onbeschadigde gedeelte van de dijk werd een kleibekleding aangebracht.

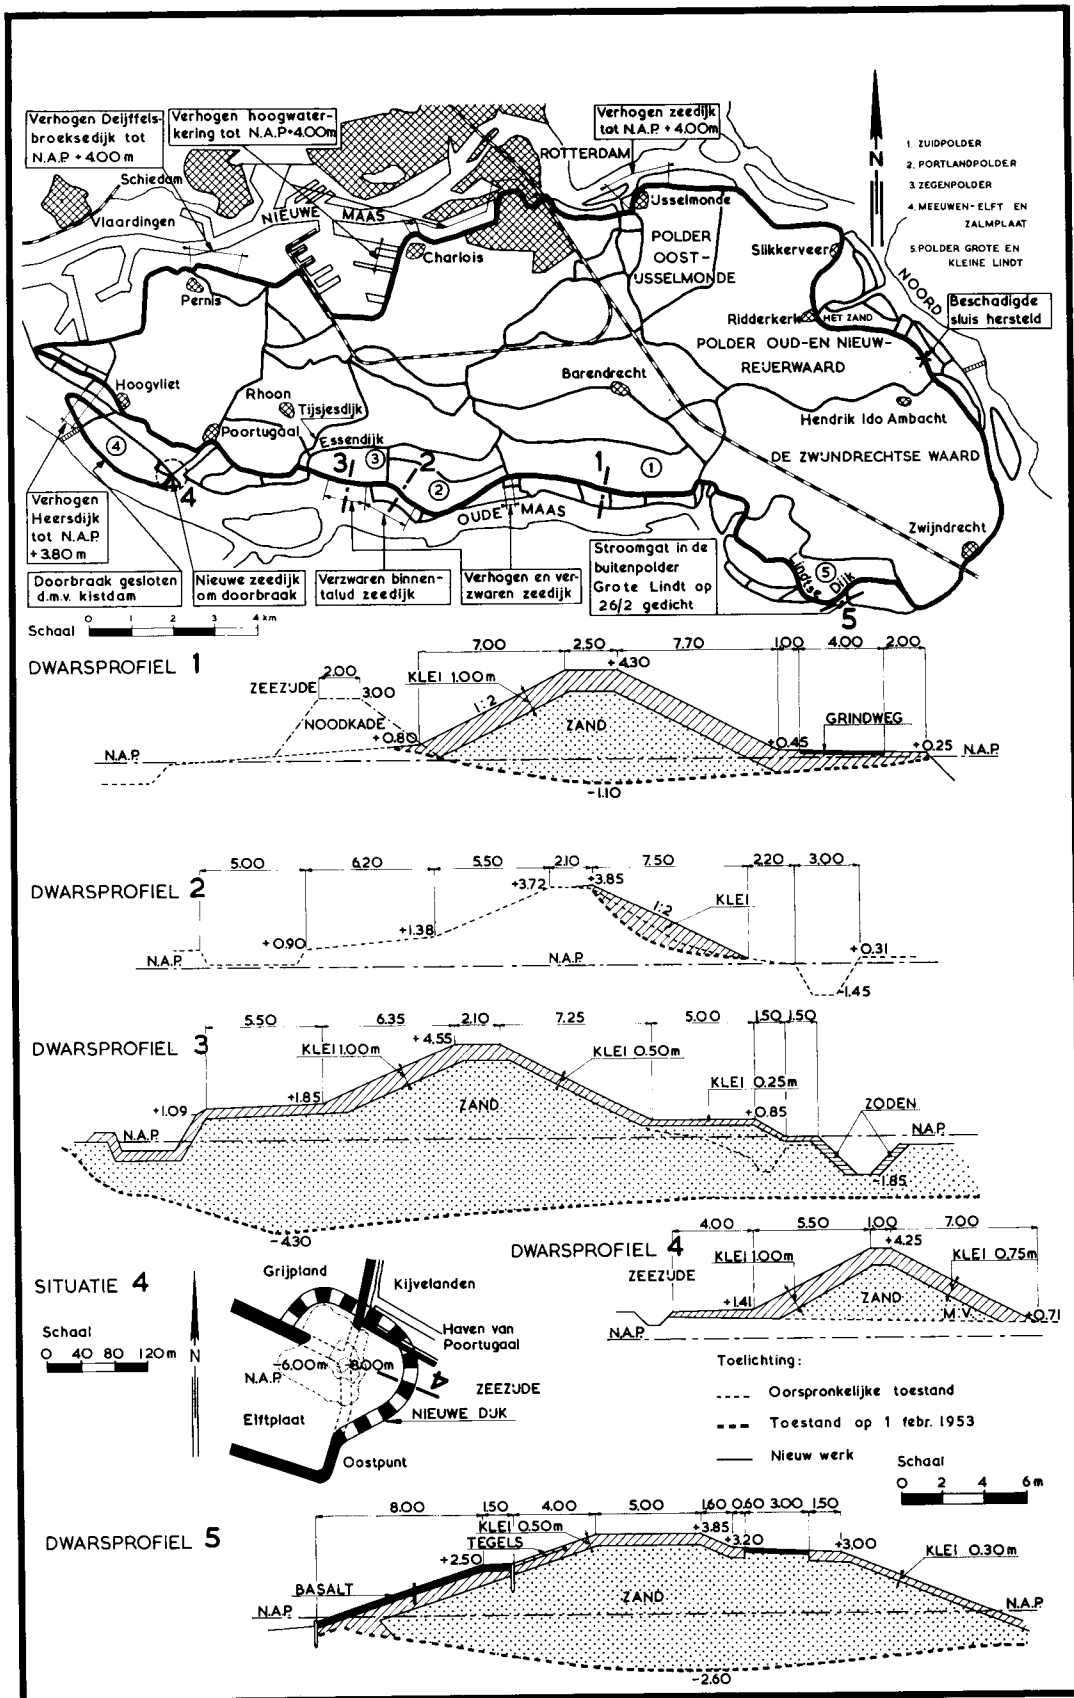
Fig. 4.51. Herstel en verbetering waterkeringen op IJsselmonde in 1953

Bij het definitieve herstel van de schade aan het binnenbeloop tussen hm 24 en 30 werd eerst het gedeeltelijk nog aanwezige zand van een vroegere dijkverzwaring verwijderd en benut voor het weer in de oude toestand brengen van het terrein waaraan voor herstel van de doorbraak zand was ontleend.

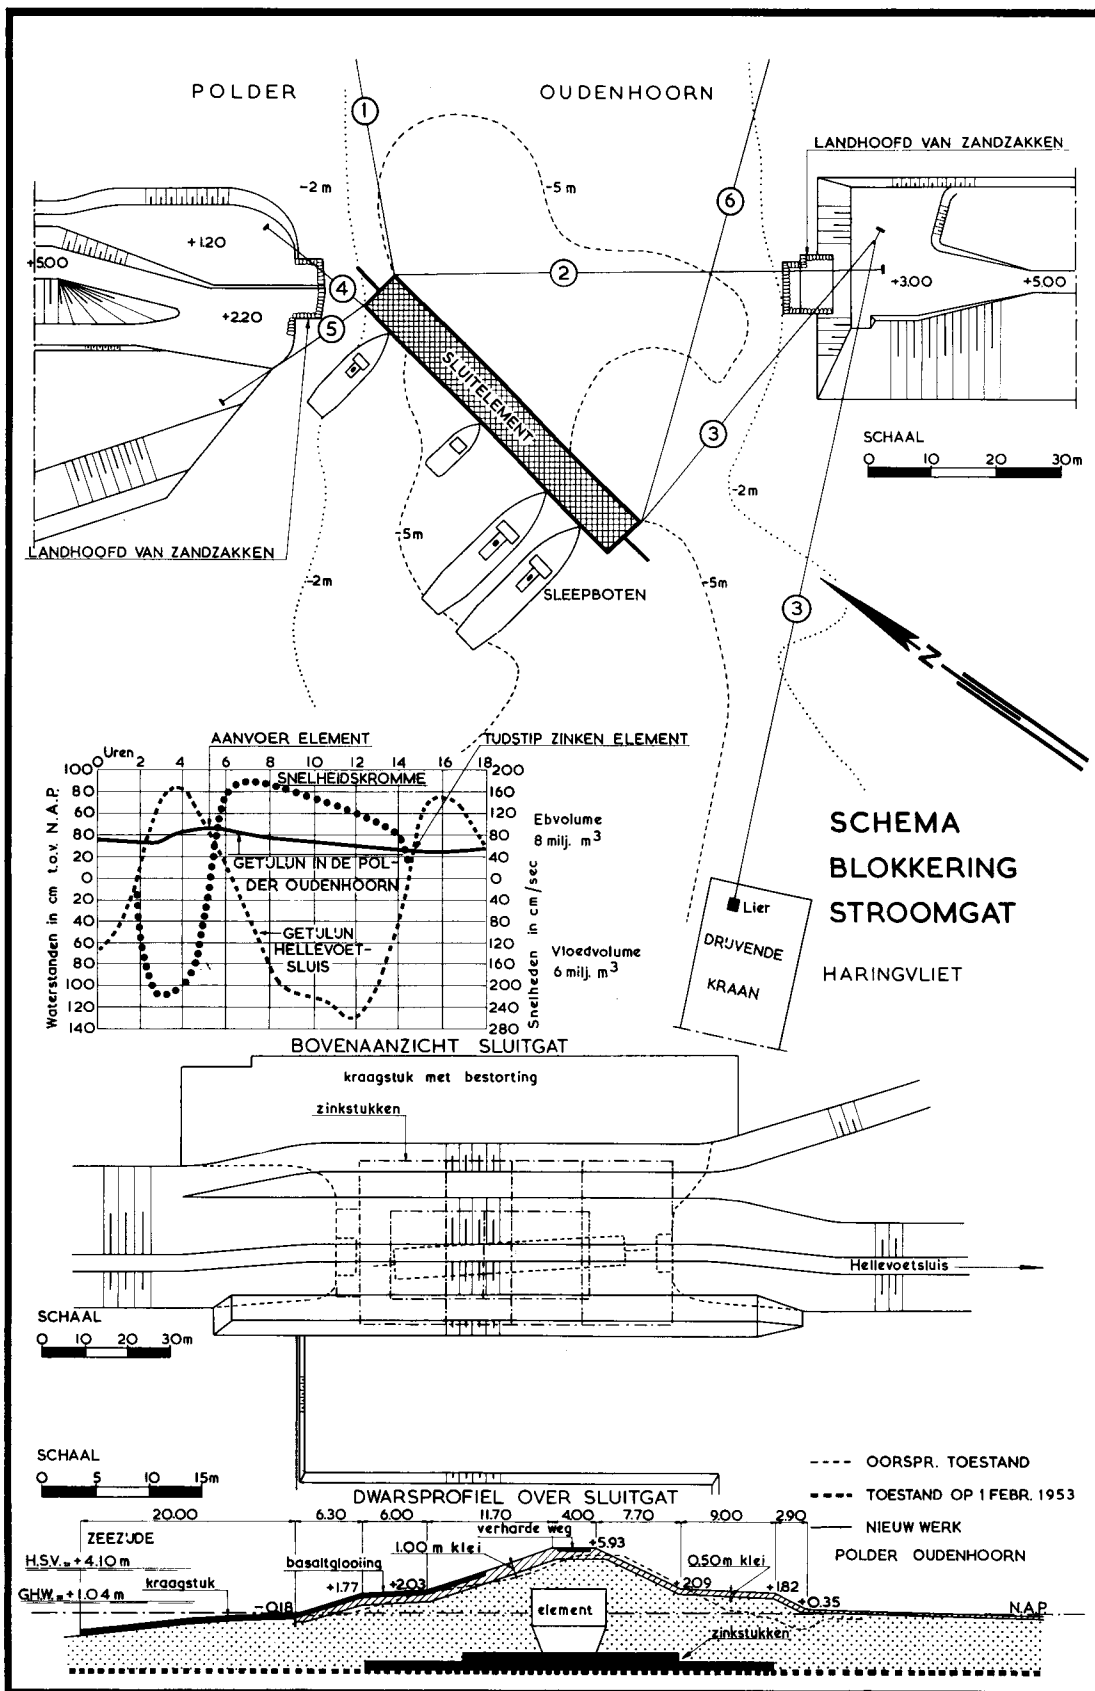
Fig. 4.55. Dichting stroomgat in de hoofdwaterkering van de Polder Oudendoorn op Voorne-Putten in 1953

Het verdere opspuiten van het dijklichaam had een vlot verloop. Op 13 maart was de benodigde hoeveelheid zand (49000 m^3) verwerkt. Om de zinkstukken, welke aan de binnenzijde tegen het element werden gezonken, te kunnen bestorten waren twee geladen zolderschuiten in het wiel achtergebleven;

deze werden op 3 maart door middel van een bok over de dijk naar buiten gebracht. Het onder profiel brengen van het zandlichaam geschiedde door een dragline. Zodra het zand zo hoog was opgespoten, dat de buitenteen kon worden uitgezet, werd een rij perkoenen ingespoten. Daarboven werd de kleibekleding aangebracht. Vóór de perkoenen werden kraagstukken gelegd; deze kwamen vrij hoog te liggen omdat tijdens stormachtig weer een perskade aan de buitenzijde bezweek, waardoor zand is uitgevloeid. Aan de buitenzijde van de dijk werd tot N.A.P. + 3,50 m aanvankelijk zwaar rijsbeslag, bestort met steen, aangebracht. Dit rijsbeslag werd later door een basaltglooiing vervangen. De stortsteen van het rijsbeslag werd toen op de kraagstukken verwerkt. De dijk verkreeg uiteindelijk ter plaatse van het stroomgat een profiel zoals in fig. 4.55 is aangegeven.

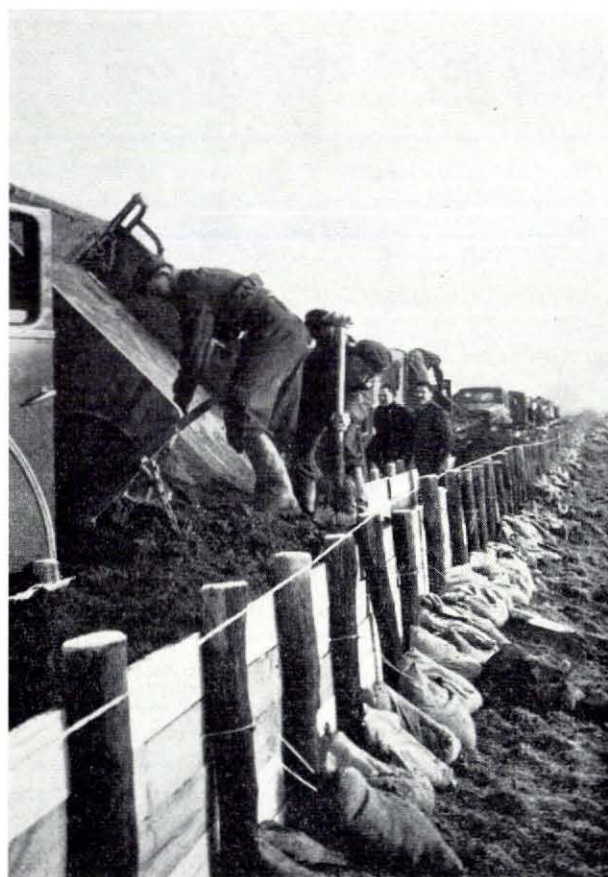
(figuren 4.56 en 4.57). De aangebrachte noodkering heeft gelukkig geen dienst behoeven te doen, omdat men er in slaagde het stroomgat bij Oudenhorn reeds op 28 februari te sluiten. De uitgestrektheid van het gebied ten westen van het Kanaal door Voorne (8000 à 9000 ha) in aanmerking genomen, moet de uitvoering van beide kadeverhogingen als voorzorgsmaatregel tegen inundatie vanuit het ondergelopen gebied toch stellig als verantwoord worden beschouwd.

Fig. 4.56. Het aanbrengen met behulp van kipauto's van de kleivulling in de kistdam op de westelijke kade van het Kanaal door Voorne

De kistdam op de westelijke kade werd in de loop van 1953 weer opgeruimd; het vrijkomende hout werd afgevoerd naar Schouwen-Duiveland.

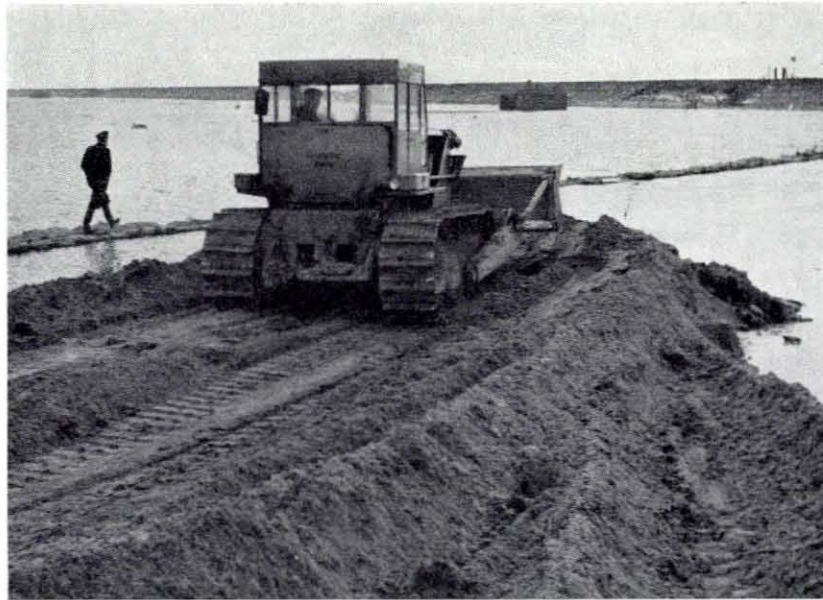
Fig. 4.61. Het dichtn van de doorbraak in de oostelijke dijk van de Rijkstramweghaven te Numansdorp. Door een bulldozer wordt het zand tussen de aangelegde kleikade en de zandzakkendam geduwd.

welke tevens de buitenperskade vormde voor het definitieve herstel. De kleikade kwam op 14 februari gereed. De kade verkreeg een zodanige kruinbreedte, dat hierover met auto's kon worden gereden.

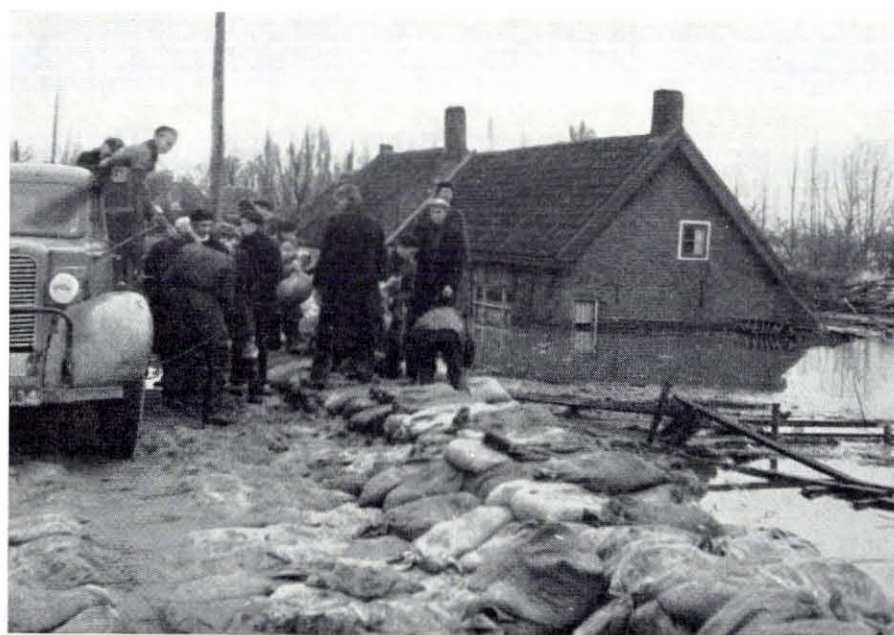
Fig. 4.62. Het verhogen van de binnendijk tussen Strijen en Maasdam met zandzakken op 3 februari 1953
Foto Arbeiderspers

Op vele plaatsen, welke in fig. 4.58 zijn aangegeven, werden binnendijken met zandzakken opgehoogd ten einde verdere inundatie te voorkomen (fig. 4.62).

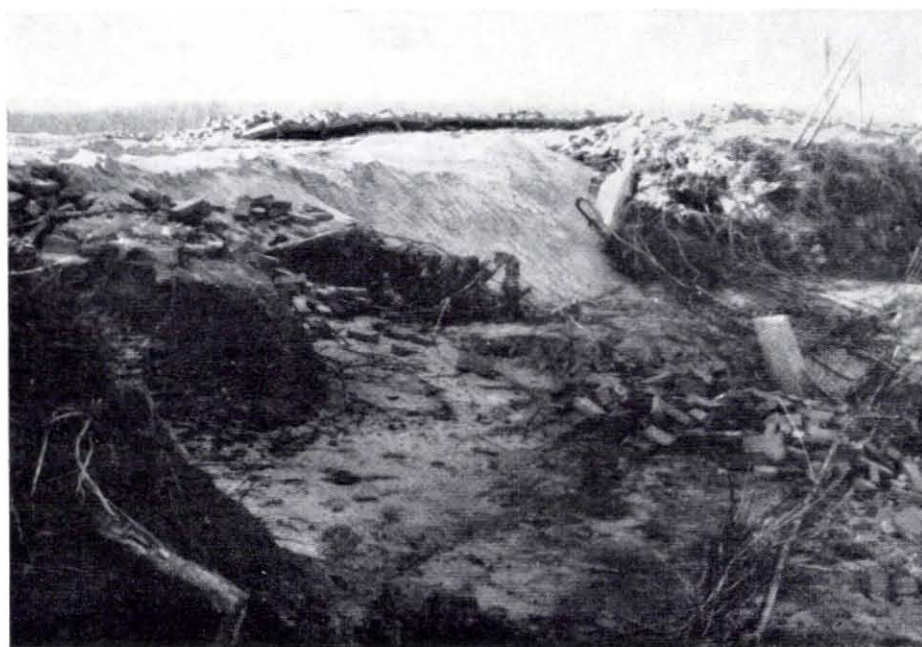
Fig. 4.65. Met zand gedichte doorbraak in de dijk langs de Dordtse Kil van de Oudendijkse polder. Op de achtergrond de omgeslagen betonnen schermwand. Op de voorgrond weggeslagen stenen uit de oude rijksweg.

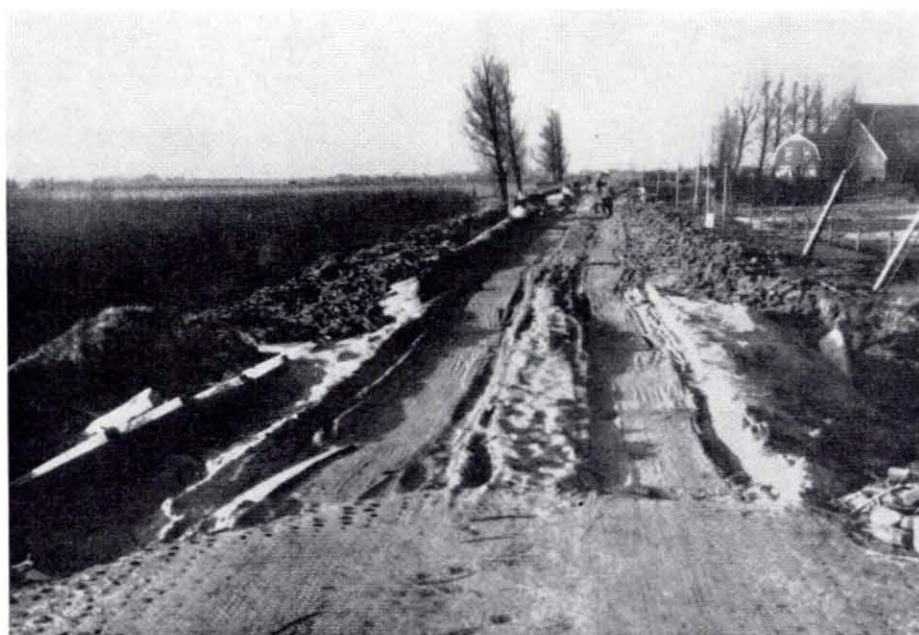
Fig. 4.66. Een gedichte doorbraak in de dijk langs de Dordtse Kil van de Oudendijkse polder. Links de omgeslagen betonnen schermwand.
