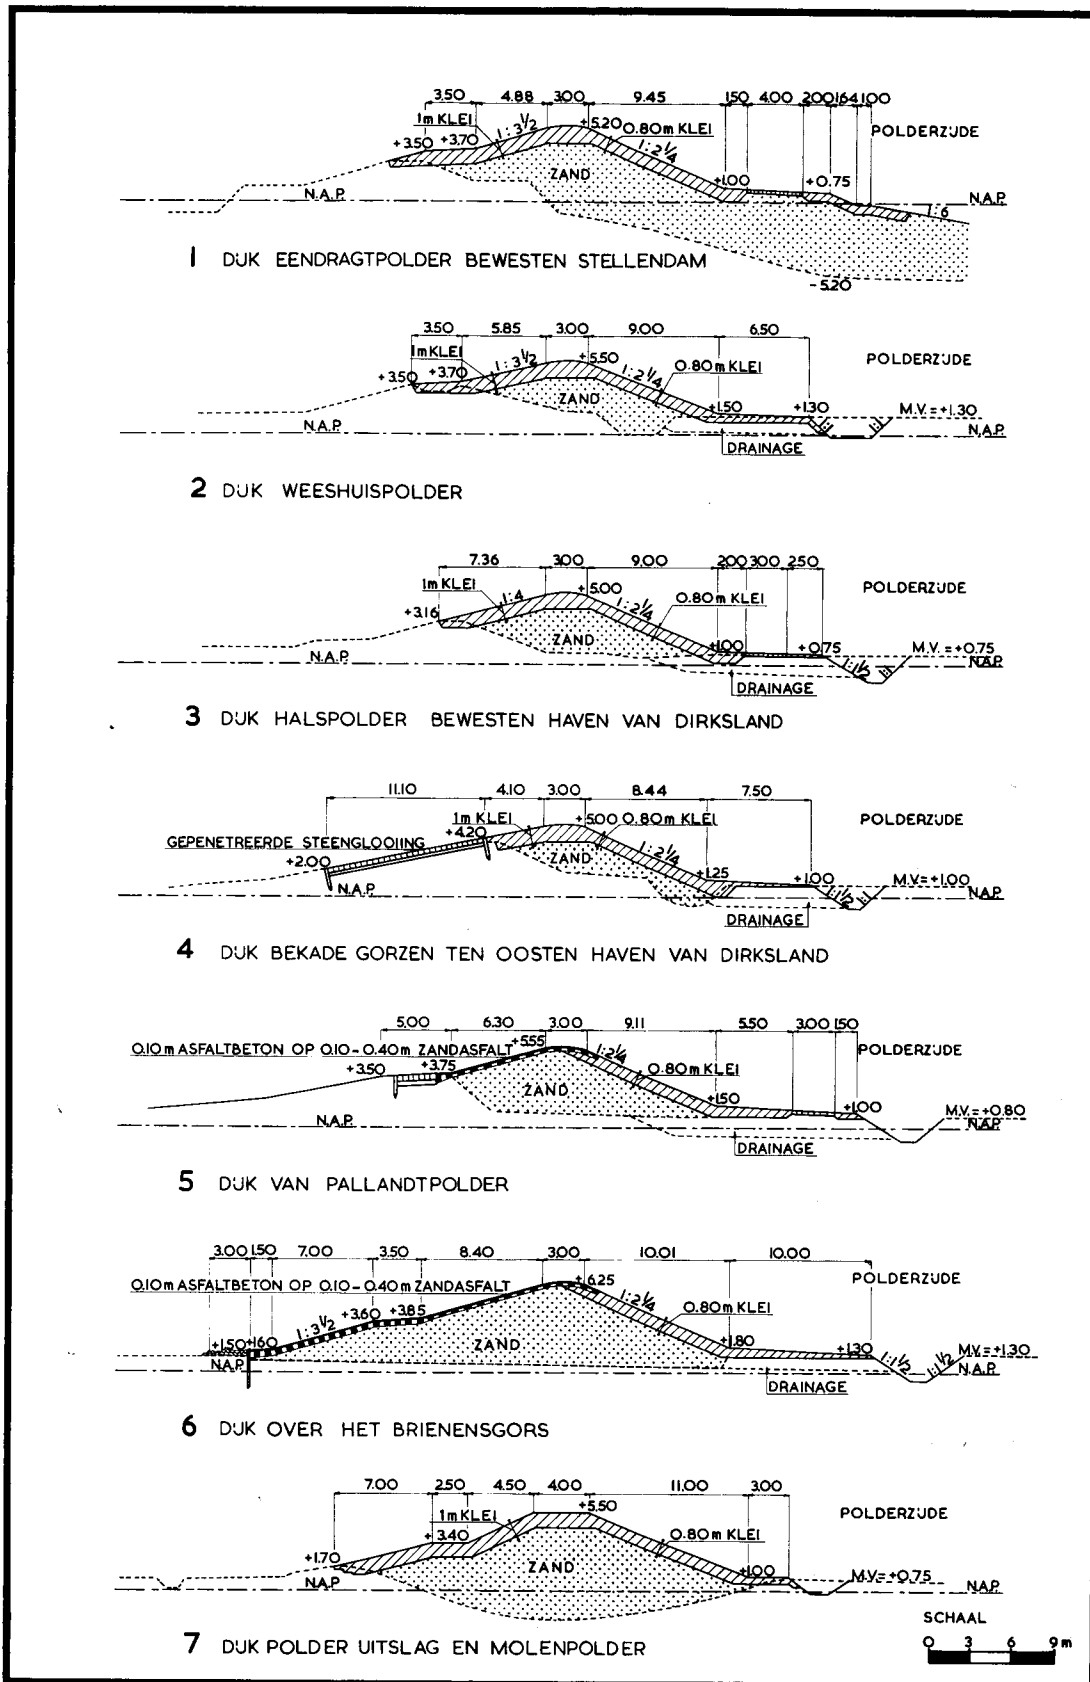
Fig. 4.74. Dwarsprofielen herstellde of nieuwe hoofdwaterkeringen noordzijde Goeree-Overflakkee

De dijk van de Scharrezeepolder was, ter plaatse van de voorliggende slechts door een kade beschermde Weeshuispolder over een lengte van 800 m bijna geheel verdwenen. Van herstel van dit dijkgedeelte werd afgezien. De evengenoemde kade, lang 1,5 km, nam na verhoging en verzwarende de functie van hoofdwaterkering over (fig. 4.74, profiel 2). Het benodigde zand voor deze dijk werd op de kop van de Plaat van Scheelhoek gezogen en met bakken naar de perszuiger tot voor de dijk gebracht. Vandaar werd het zand tussen twee perskaden door de perszuiger in het werk gespoten. De buitenste perskade werd gevormd door de ter plaatse aanwezige kade van de Weeshuispolder. Na profilering van het zand-

lichaam werd de klei van de perskaden als bekleding verwerkt. In totaal werd 106000 m³ zand en ruim 50000 m³ klei verwerkt. Het werk kwam in april 1954 gereed.

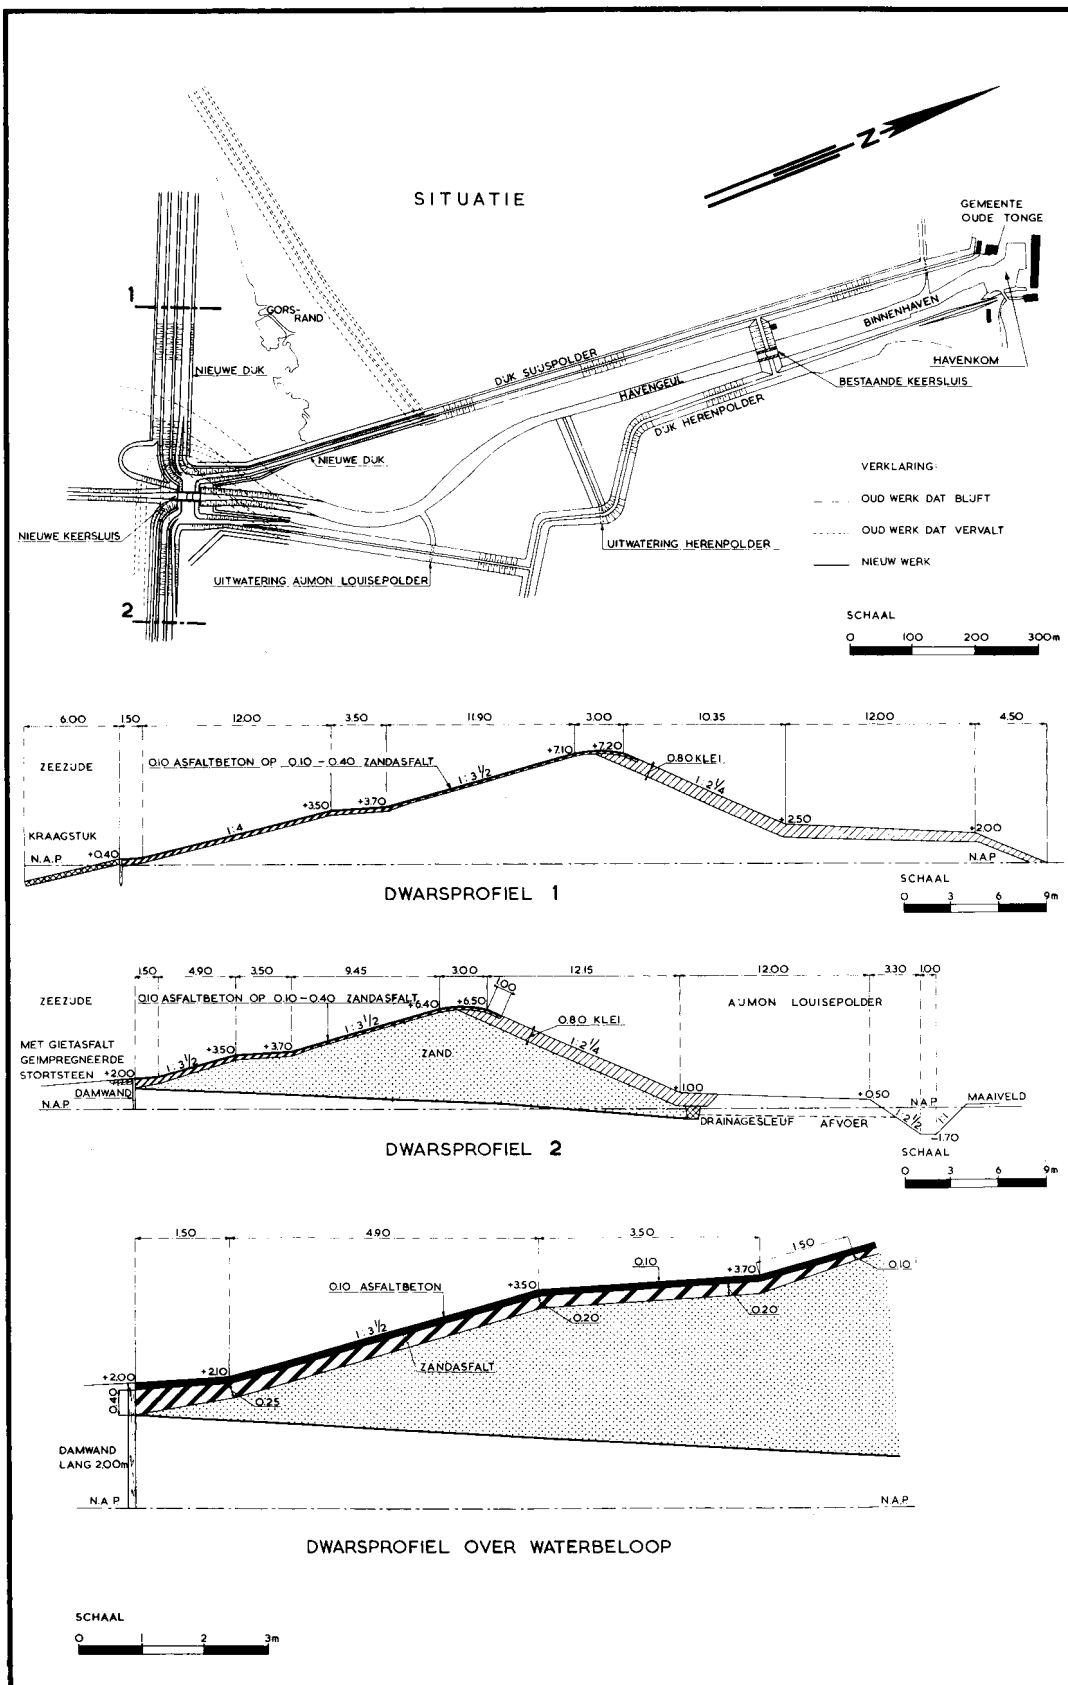
Fig. 4.77. Afsluiting haven van Oude Tonge door aanleg van nieuwe dijk met keersluis

Bij het afsluiten van de haven van Oude Tonge werd voor het spuitwerk alleen een buitenperskade gemaakt; deze werd opgebouwd van zandzakken. Buiten deze zandzakkenkade werd in de teen van de te maken asfaltglooing de hiervoor reeds genoemde gecreosoteerd-houten damwand geslagen; met de bovenkant op een hoogte van N.A.P. + 0,40 m (zie fig. 4.77, profiel 1). Buiten deze damwand werden

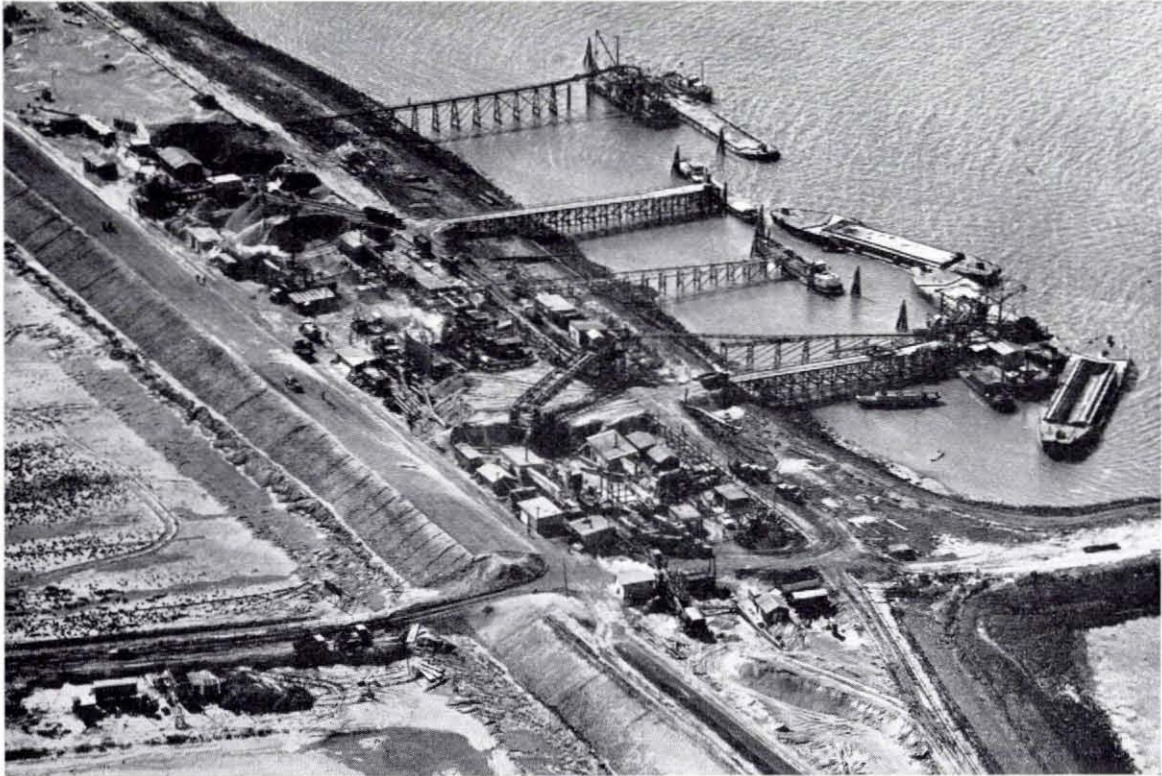
Fig. 4.80. Asfaltinstallaties bij de Hoek van Sint-Jacob

Voor het bereiden van het zandasfalt waren aan de zuidkust 13 asfaltmolens op de werkterreinen opgesteld en wel 4 te Galatheese Haven, 8 bij de Hoek van Sint-Jacob en 1 te Herkingen (fig. 4.80).

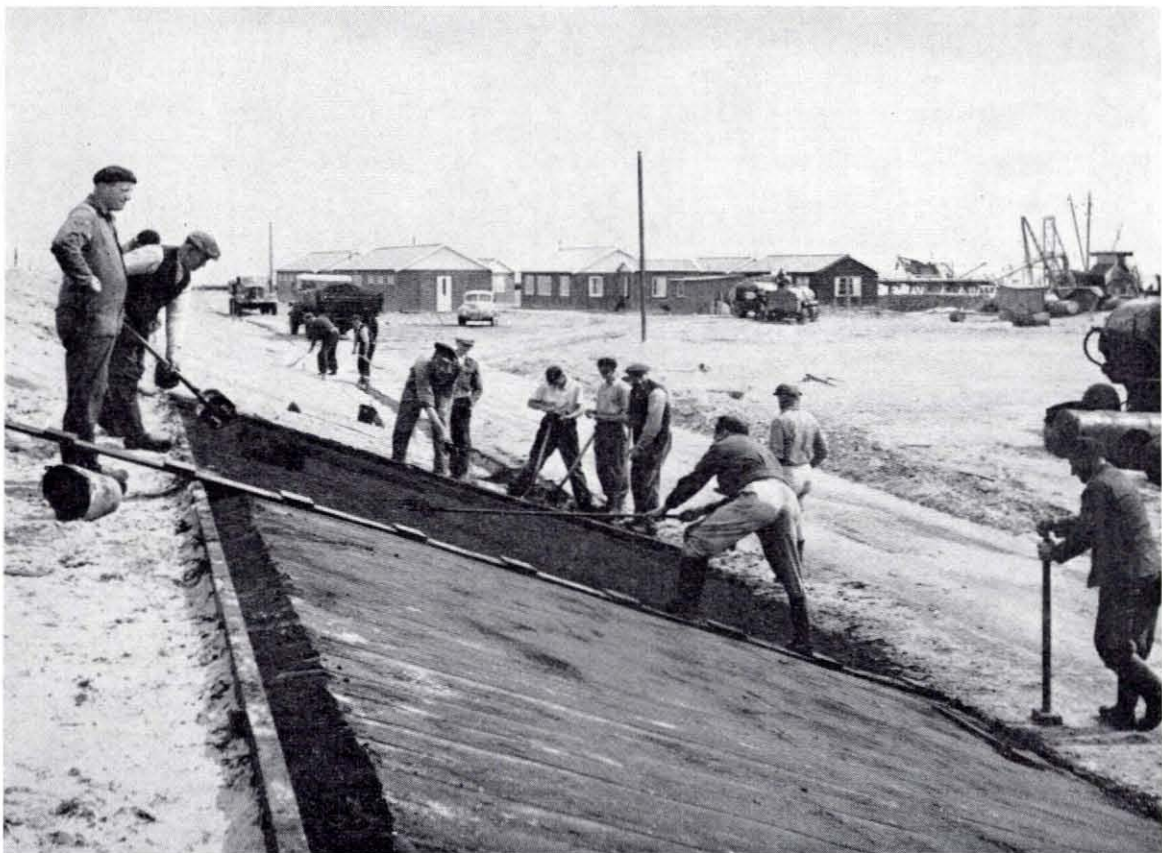
Fig. 4.81. Het vlakstrijken van en bijwerken van oneffenheden in de aangebrachte laag zandasfalt. Het verdichten heeft plaats via stamschotten.

Het zandasfalt werd in stroken van 5 tot 7 m breedte evenwijdig aan de as van de dijk aangebracht en vervolgens met behulp van zogenaamde stampplanken verdicht (fig. 4.81). Alhoewel deze methode met de uiterste zorg werd toegepast, bleef de holle ruimte toch nog boven de 20%.

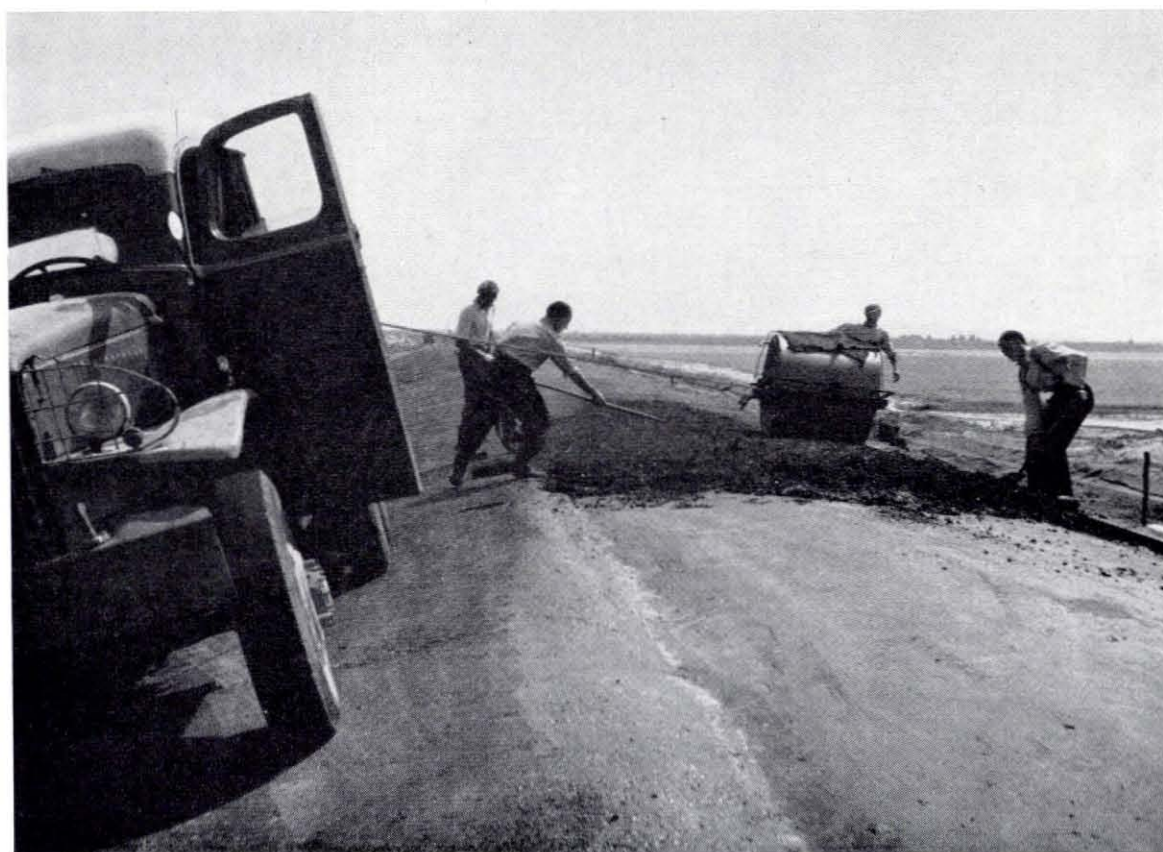
Fig. 4.83. Spreiden van de 10 cm dikke laag asfaltbeton op de kruin en het afwalsen

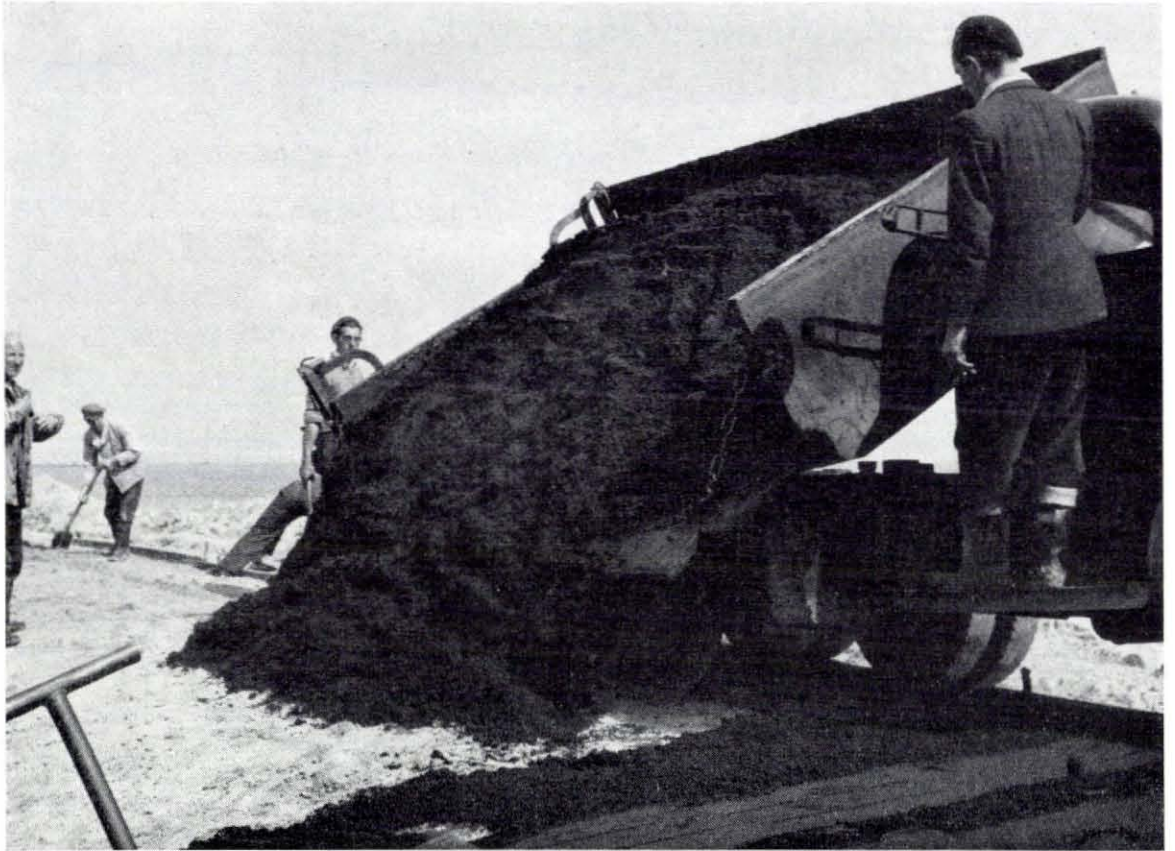
Een belangrijk voordeel van de toepassing van de asfaltbekleding bleek te zijn, dat het vervoer van het materiaal onder elke weersomstandigheid over het gemaakte werk kon plaatshebben (fig. 4.84), waarbij in het bijzonder de op N.A.P. + 3,50 m liggende buitenberm als rijweg dienst deed.

Fig. 4.84. Aanvoer van zandasfalt per kipwagen op de kruin van de dijk

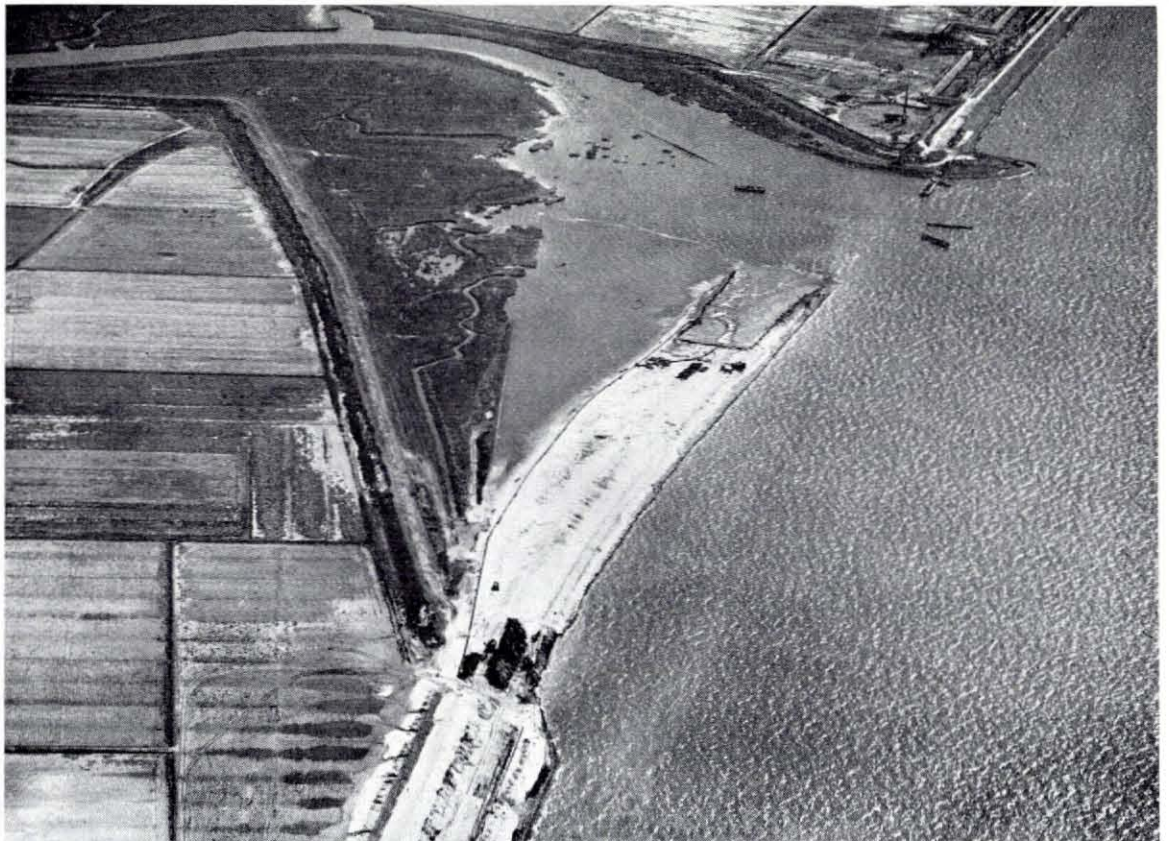
Bij de afsluiting van de haven van Oude Tonge en het doortrekken van de dijk over het gors tot de haven van Herkingen moesten respectievelijk ca. 600 m en 350 m dijk als tijwerk worden uitgevoerd (fig. 4.85).

Fig. 4.85. Aanleg dijk met asfaltbekleding door de haven van Oude Tonge

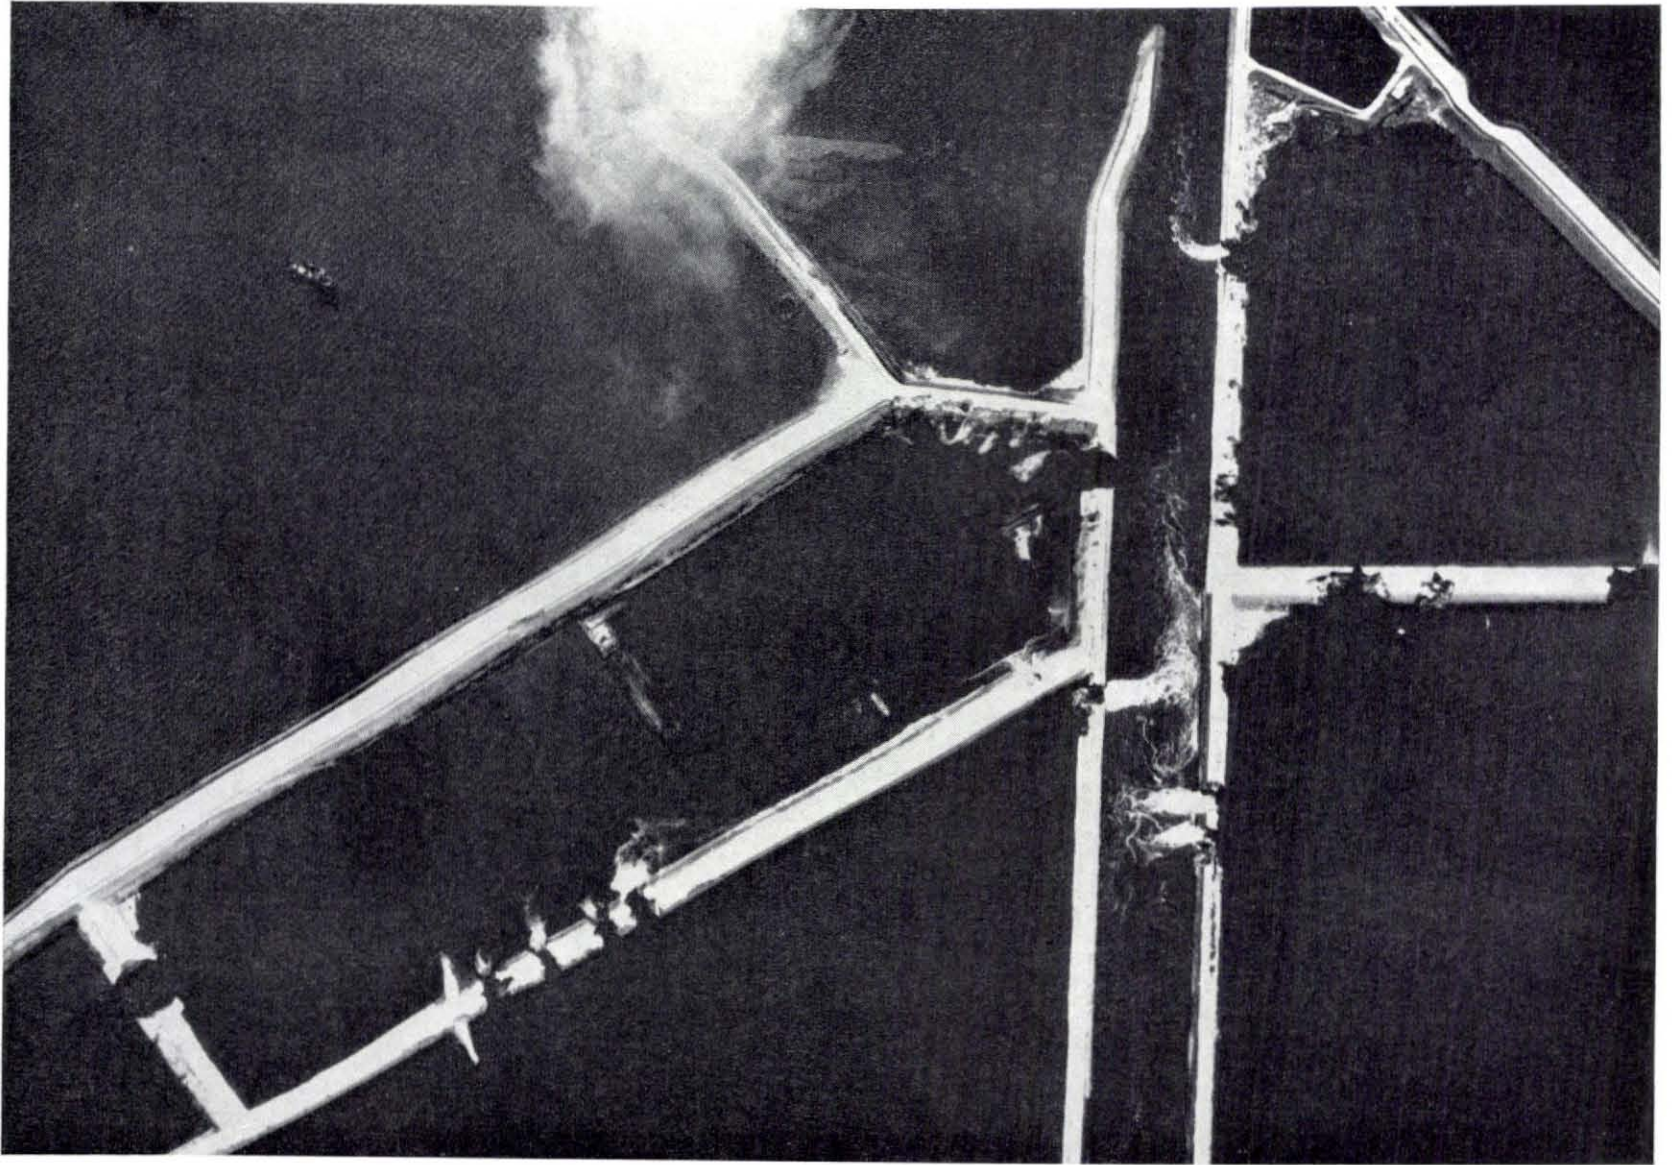
Fig. 4.88. Verticale opname van de zwaar beschadigde havendammen van Zierikzee en de hierop aansluitende inlaagdijken op 7 februari 1953 bij afgaand water. De capaciteit van de gaten in de Westelijke havendam is nog gering

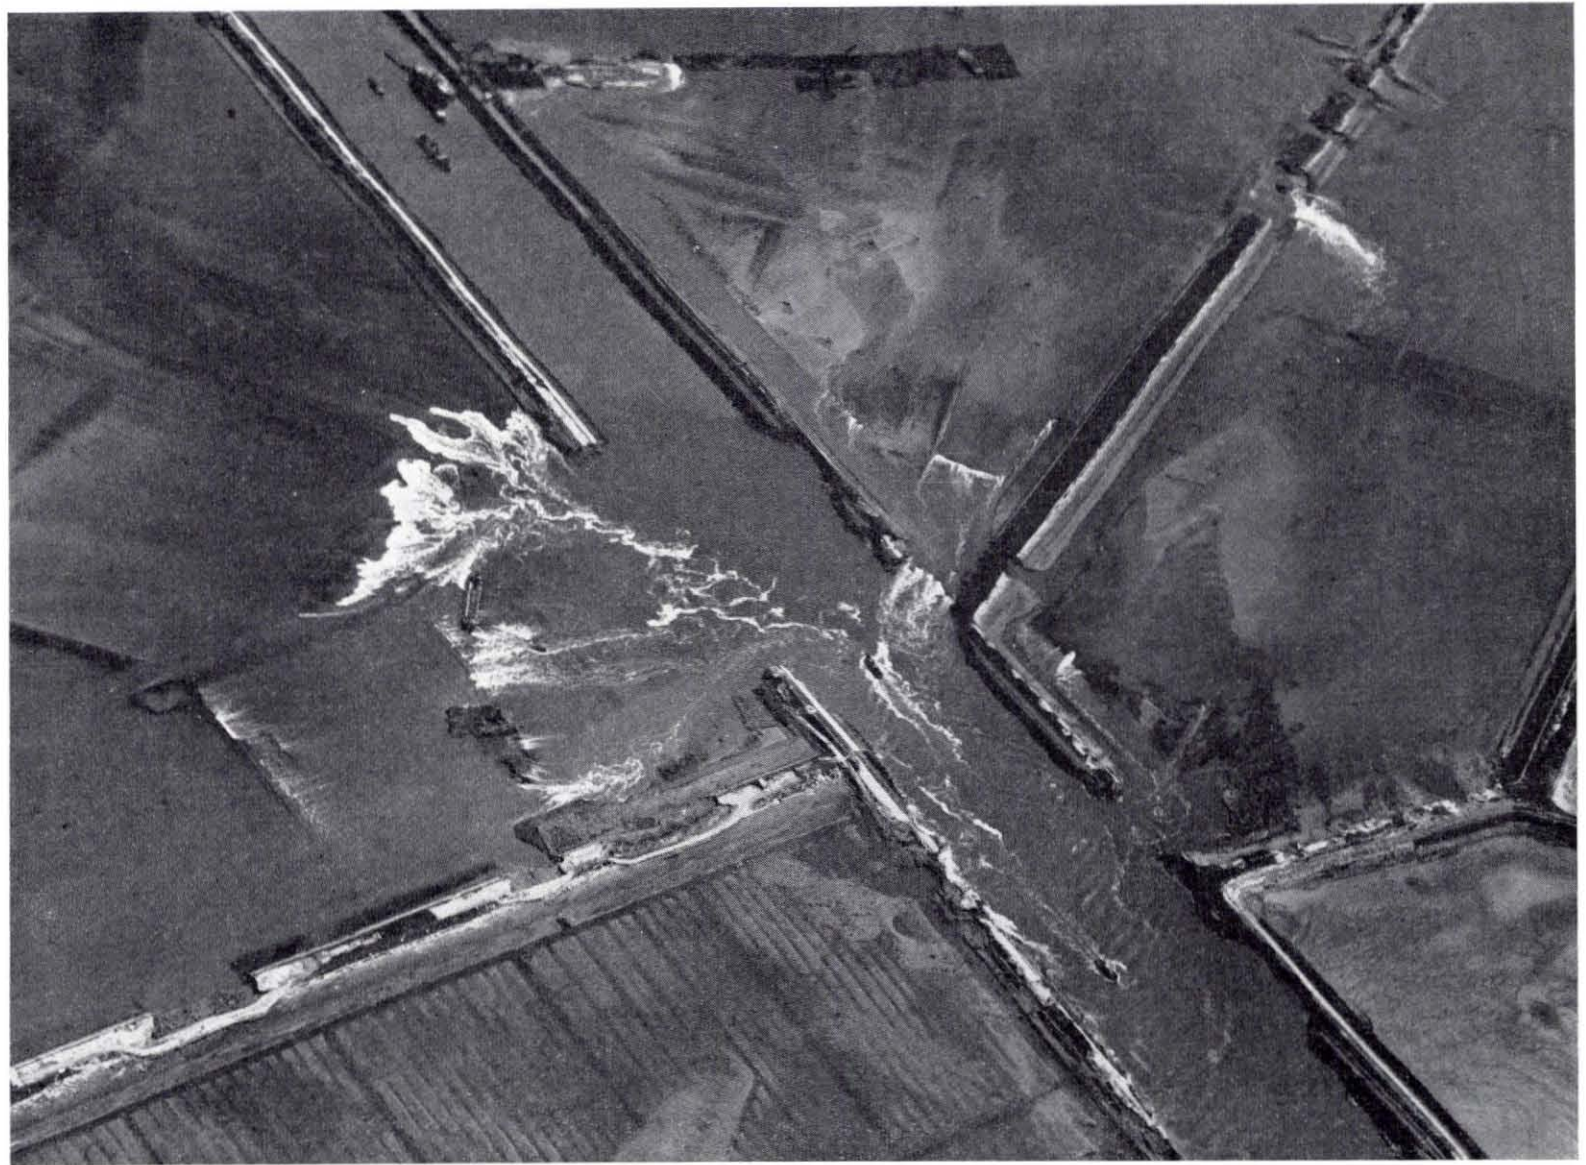
Fig. 4.89. De toestand van de havendammen van Zierikzee op 1 mei 1953. De capaciteit van het stroomgat ten noorden van de gedichte inlaagdijk in de Westelijke havendam is sterk toegenomen. Op de achtergrond de in aanleg zijnde inlaagdijk voor afsluiting van de Polder Zuidhoek van het buitenwater
Foto K.L.M.-Aerocarto

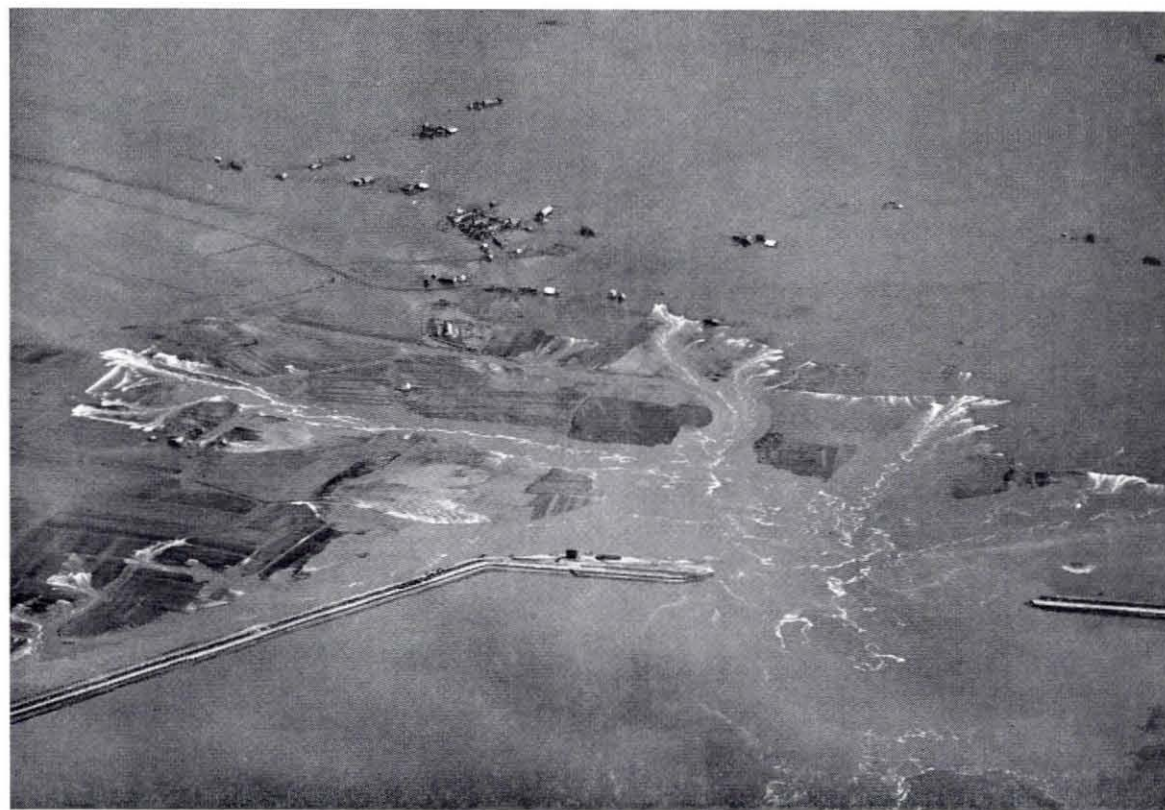
Tijdens de stormvloed van 1 februari 1953 ontstond in de zuidelijke zeedijk beoosten het gemaal Schelphoek van de Polder Schouwen een doorbraak, welke zich tot het grootste stroomgat in het rampgebied heeft ontwikkeld (fig. 4.91). De lengte van de doorbraak bedroeg uiteindelijk 525 m, de grootste diepte 37 m en de capaciteit bij eb of vloed ca. 125 miljoen m³. De doorbraak is begonnen bij de loswal van het haventje, waar de achtergelegen dijk een hoogte had van ca. N.A.P. + 4,15 m. De stormvloed bereikte hier een hoogte van N.A.P. + 4,30 m. Ten westen van het haventje bevond zich op de kruin van de dijk een Muralmuur met de bovenkant op gemiddeld N.A.P. + 5,00 m. Ten oosten van het haventje was geen muurtje aanwezig en bedroeg de kruinhoogte ca. N.A.P. + 4,75 m. De hierachter gelegen inlaagdijk sloot op de havendijk aan (fig. 4.92). De slechte ondergrond in de doorbraak bood weinig weerstand tegen uitschuring.

Fig. 4.91. Het stroomgat te Schelphoek bij laagwater op 1 mei 1953. Duidelijk is de ontwikkeling te zien van de geulen in de polder ten gevolge van de terugschrijdende erosie.

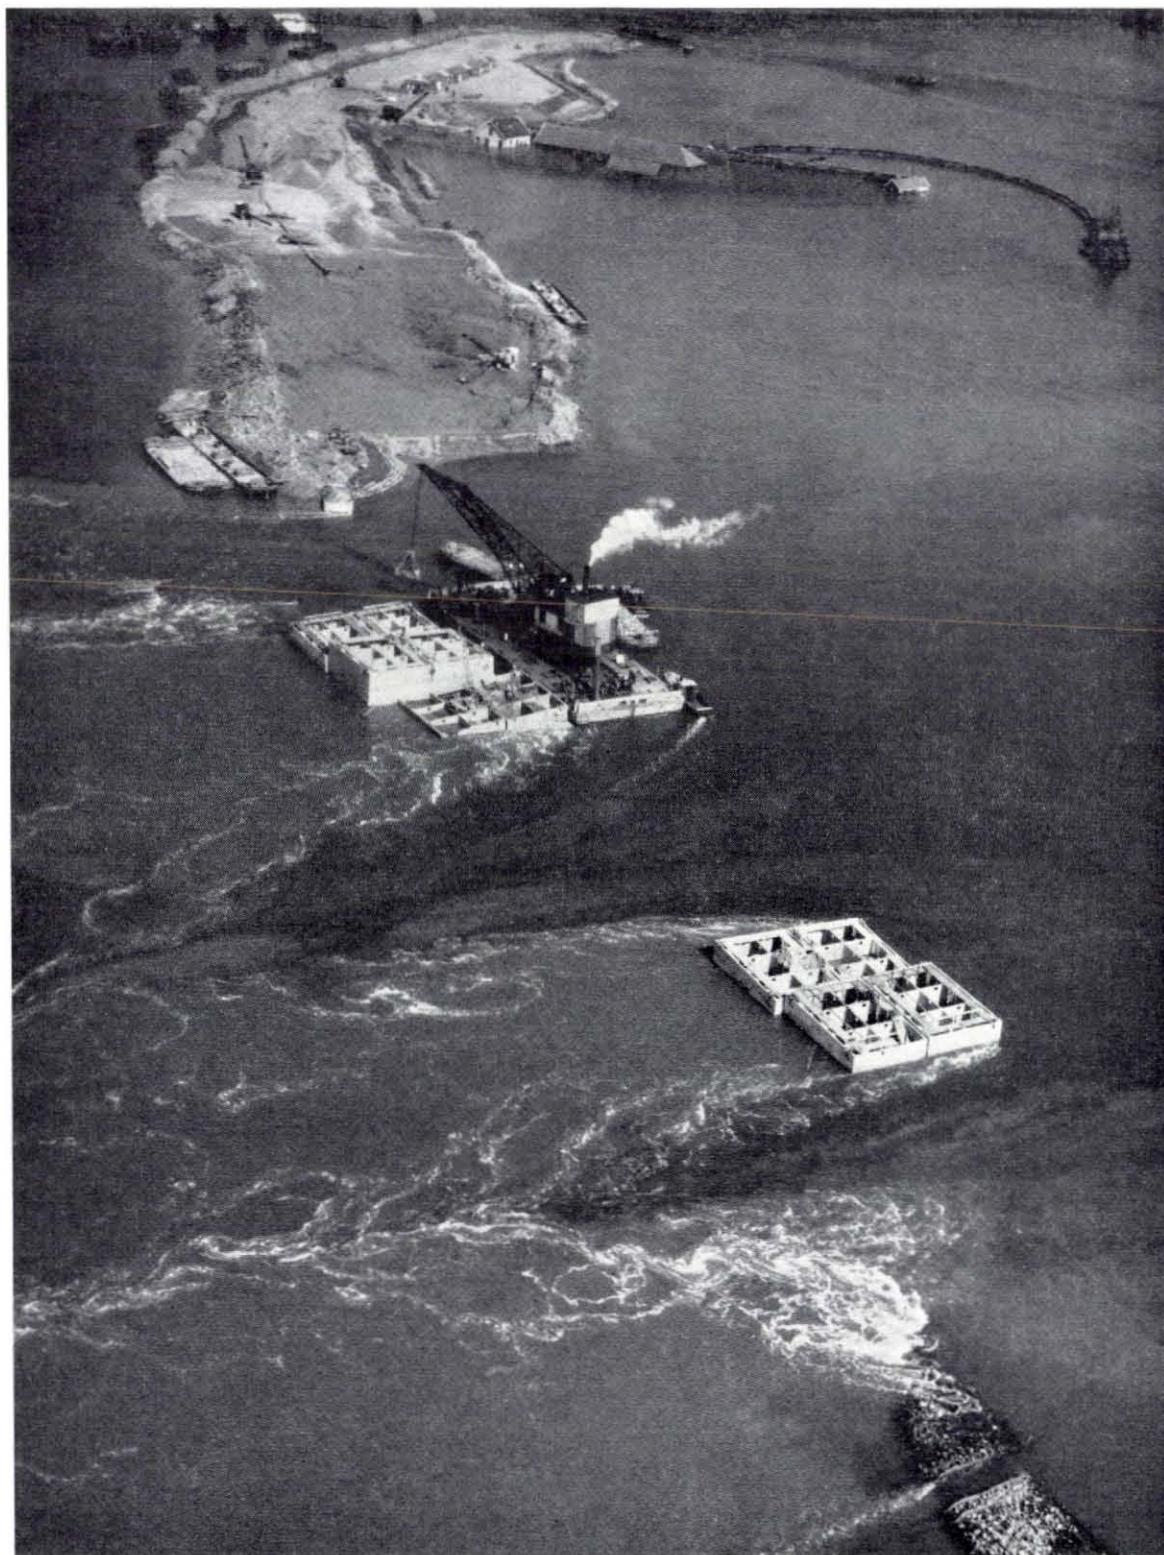
Fig. 4.96. De waterbeweging bij de landhoofden van de Gemene Geul in de inlaagdijk bij Schelphoek bij vloed op 13 augustus 1953. Op de achtergrond het Vogeleiland. Foto Aero-Camera

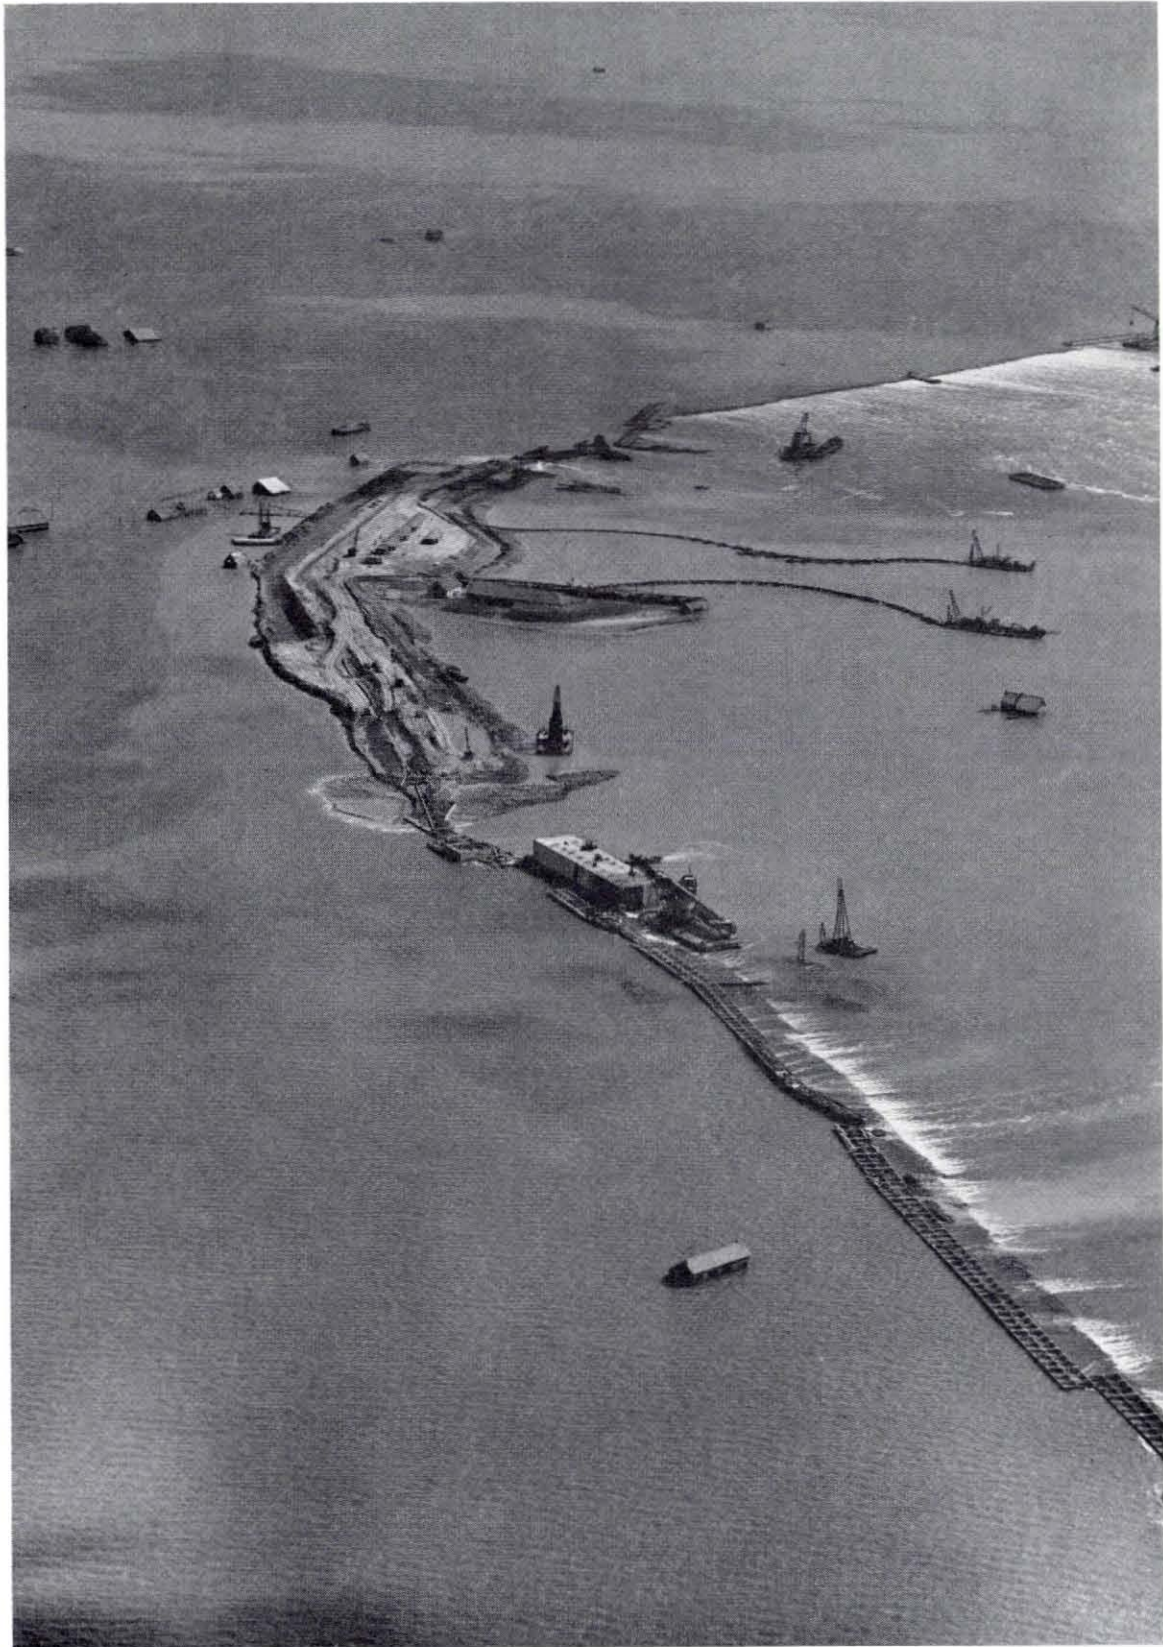
Fig. 4.98. Het Vogeleiland met aansluitende caissondammen van de inlaagdijk bij Schelphoek op 26 augustus 1953. Op de voorgrond de met een Phoenixcaisson geblokeerde Gemeene Geul en gebruikte zinkschepen. Bij eb stroomt het water uit de polder over de caissondam en door talloze lekken er onder door.

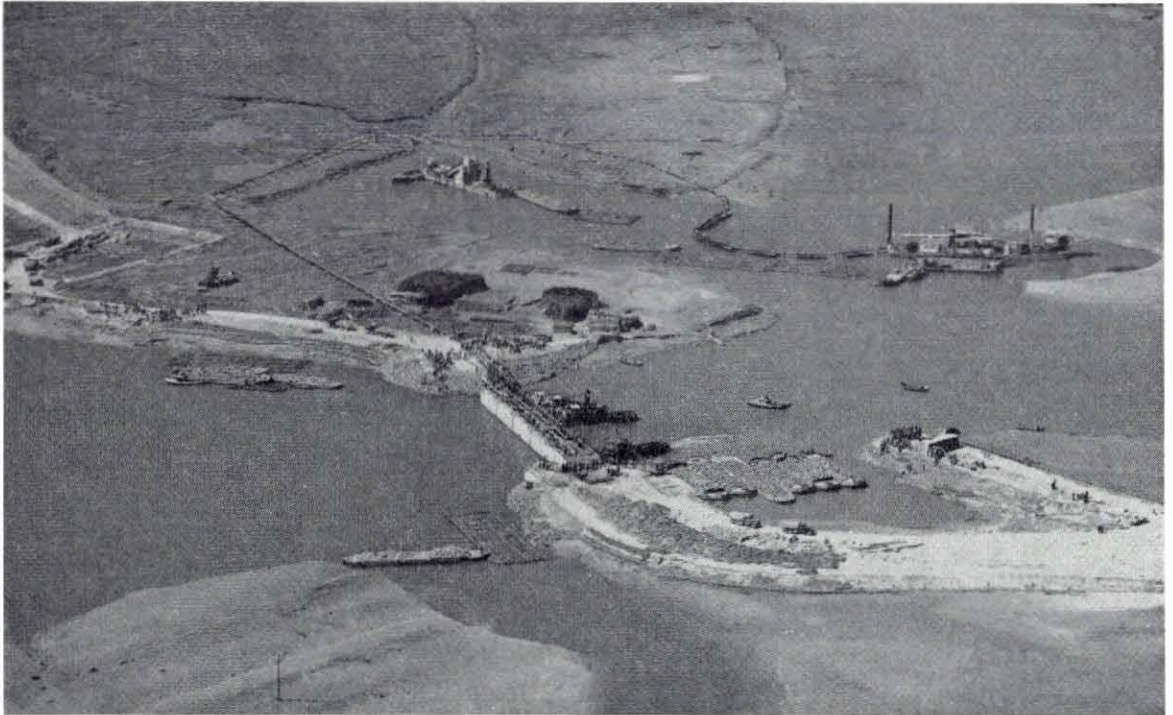
Fig. 4.107. Het blokkeren van het stroomgat bij Stevensluis in de zeedijk van de Polder Vierbannen van Duiveland met een eenheidscaisson met guillotine op 28 juli 1953. Op de achtergrond rechts de gebaggerde werkhaven en de zuiger „M.C. Vaarwater”.
Foto K.L.M.-Aerocarto

De persleiding liep in aansluiting op een drijvend gedeelte over een steiger om de werkhaven heen en eindigde bij het westelijke talud tegenover het punt, waar het einde van de leiding op de caisson zou komen (fig. 4.107).

Te 13.04 uur lag de caisson op zijn plaats boven de drempel (fig. 4.107). Het verval bedroeg toen nog ongeveer 15 cm. De kabels van de guillotine werden vervolgens op de westelijke aanzet aangesloten, ten einde de caisson met drie lieren nauwkeurig op zijn plaats tegen deze aanzet te brengen. Voor de bediening van de afsluiters en bokken van de persleiding was een ploeg van 40 man op de caisson aanwezig. Van 13.32 tot 13.35 uur werd de caisson gezonken (fig. 4.108). De persleiding, welke de caisson met de

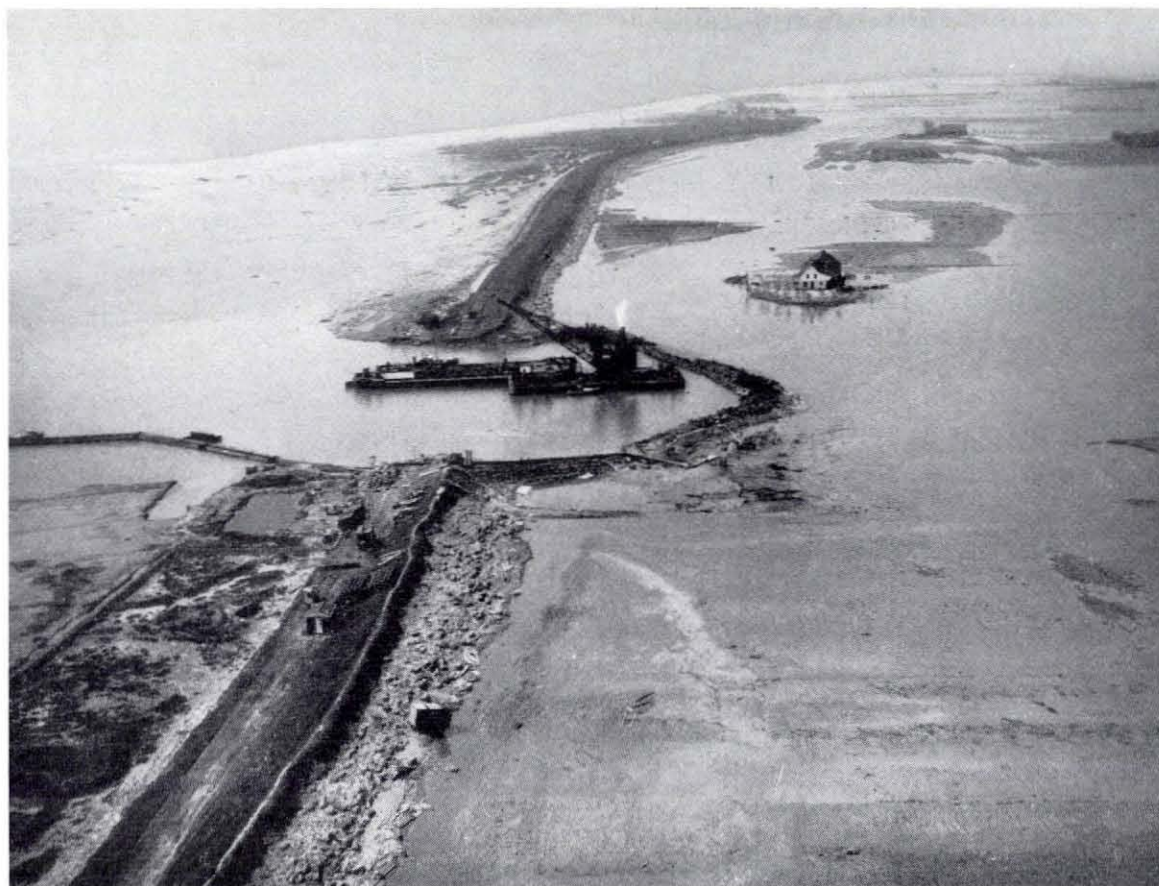
Fig. 4.112. Het aanbrengen van klei op de stenen dam, waarmee het grote stroomgat in de zuidelijke hoofdwaterkering van het Waterschap Ooster- en Sirjansland werd afgesloten, d.d. 21 mei 1953 A.N.P.-foto

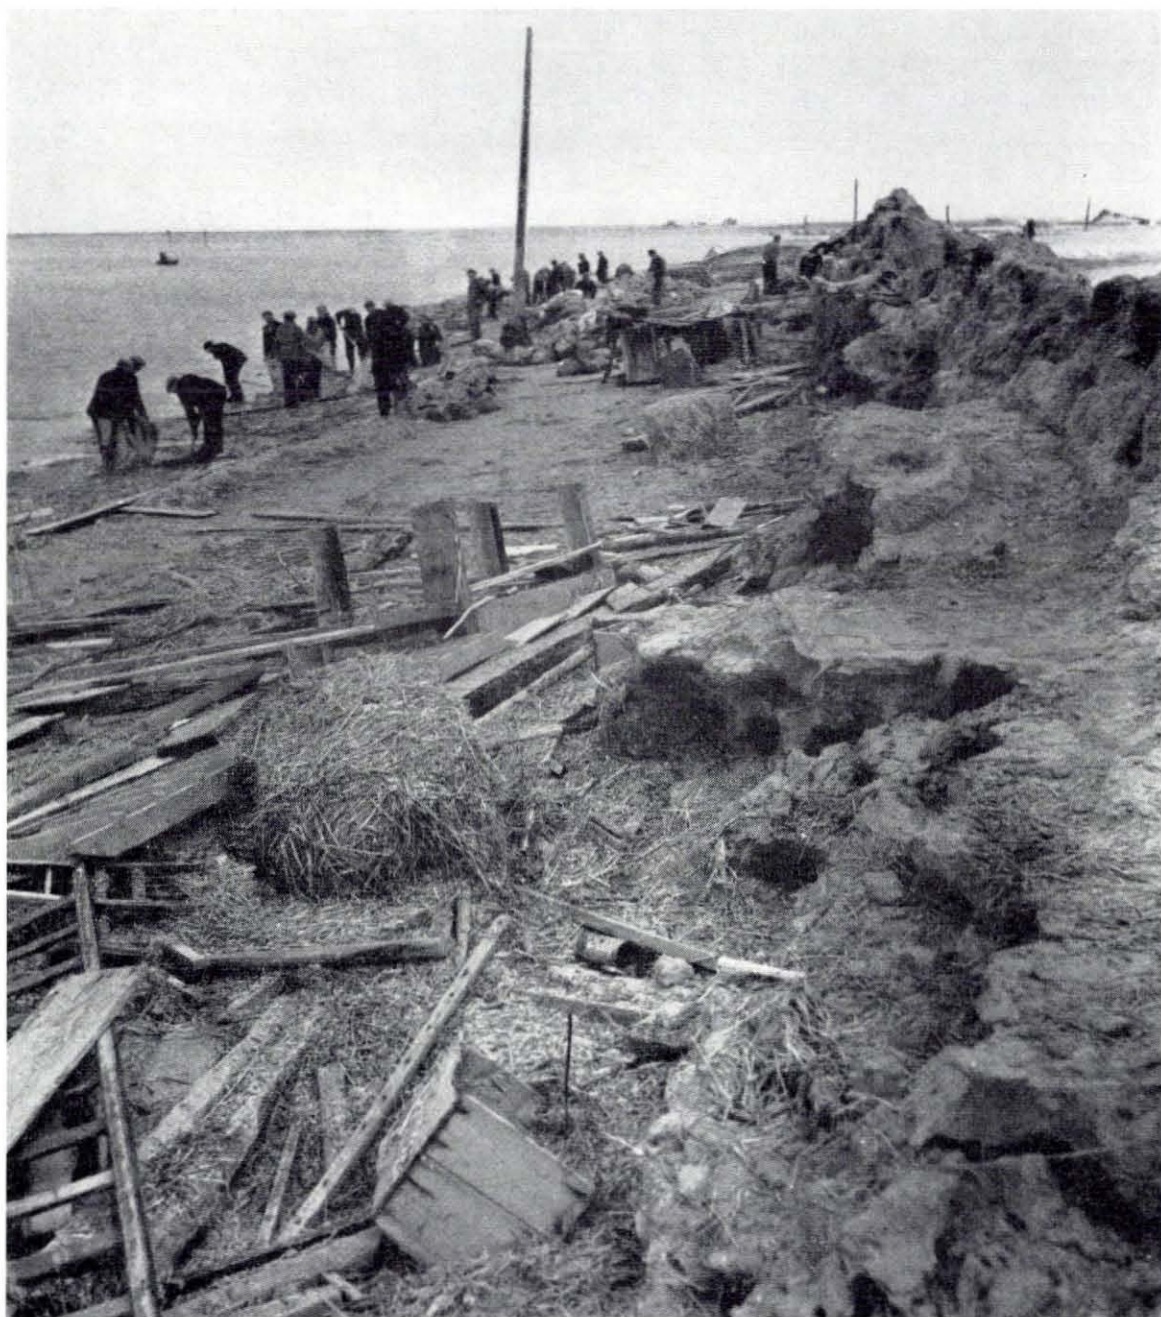
Deze dijk vormt de scheidingsdijk tussen de Polder Vierbannen van Duiveland en het Waterschap Ooster- en Sirjansland. Toen op 1 februari 1953 de zeedijken van deze gebieden doorbraken, bezweek ook deze zwakke, slecht onderhouden binnendijk. De lengte van deze dijk (met inbegrip van de Kapeldijk) bedraagt ruim 7,5 km; de hoogte varieerde van N.A.P. + 1,80 tot 3,50 m. Op niet minder dan 7 plaatsen ontstonden stroomgaten. Na de stormramp werd de dijk door golfslag en getij zwaar aangevallen, zodat afkalving na afkalving ontstond (fig. 4.113).

Fig. 4.113. De toestand van de door golfslag en getij zwaar beschadigde Rampaartse Dijk op 23 april 1953

Na het voorlopige herstel werd de dijk afgewerkt met een kruinhoogte van N.A.P. + 3,20 m. Op de kruin werd een kistdam aangebracht, waarvan de bovenkant reikte tot N.A.P. + 3,75 m.

Het beloop aan de westzijde werd van een rijsbeslag met bestorting voorzien tot N.A.P. + 3,00 m.
