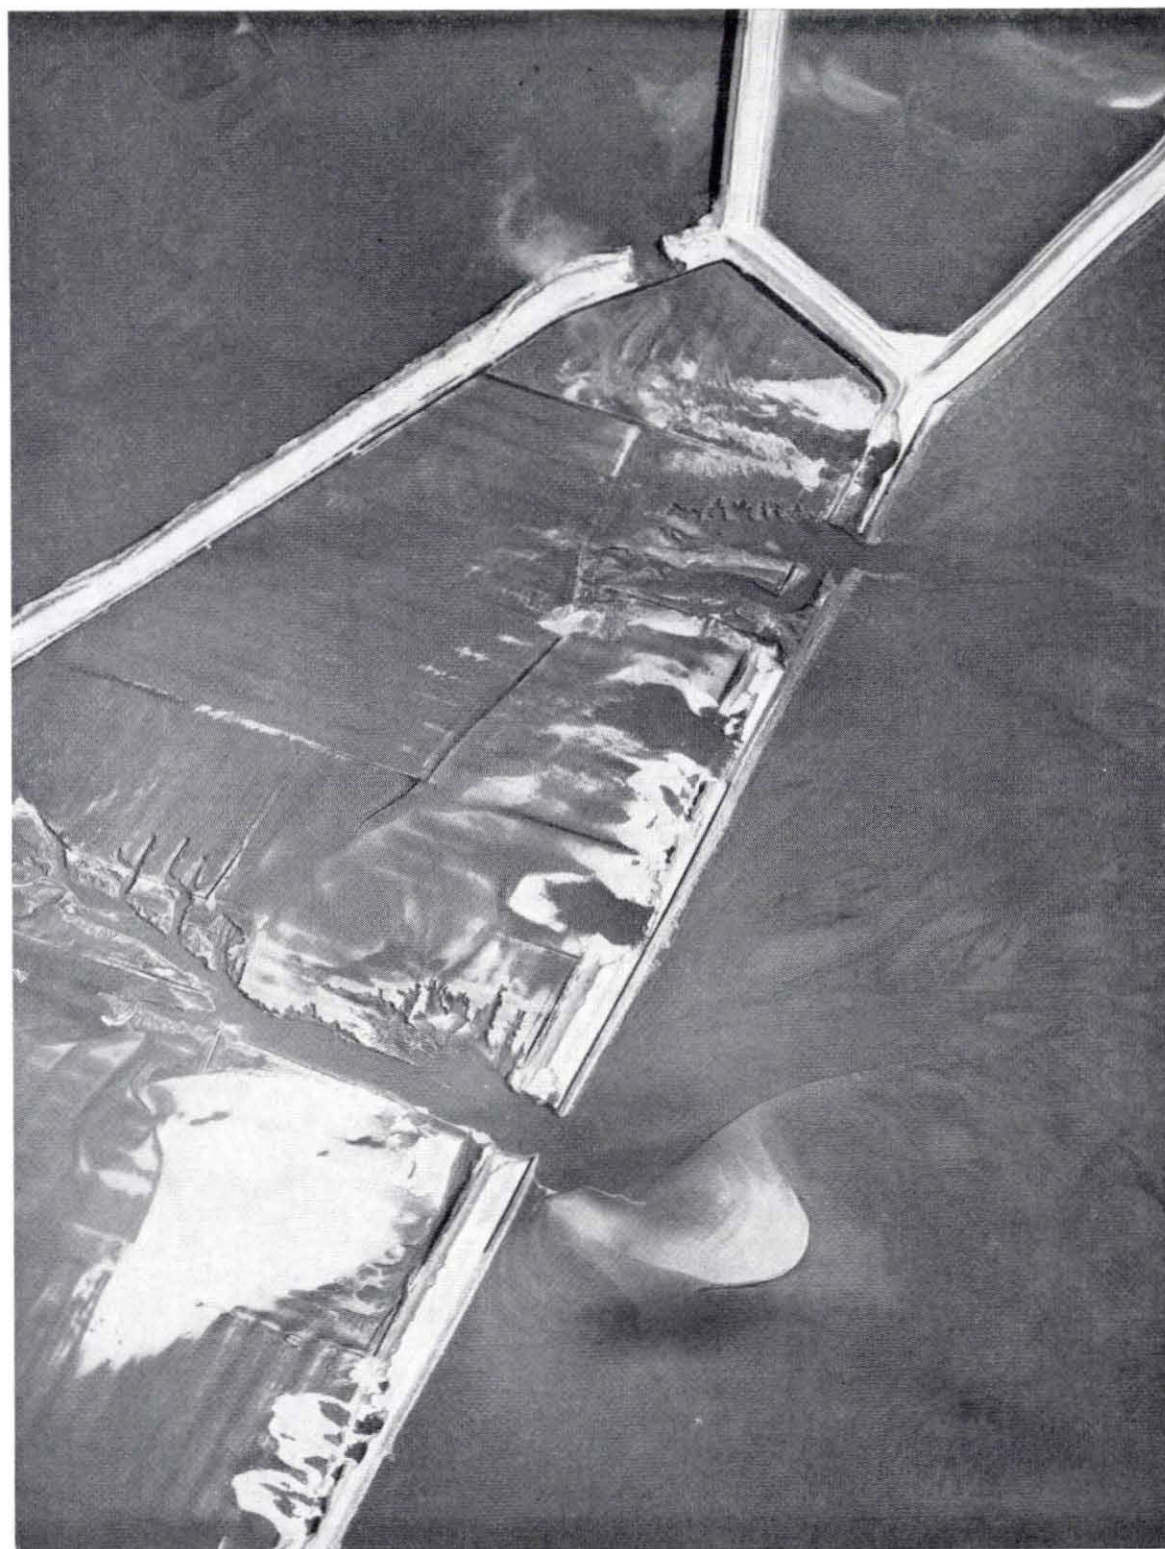
Fig. 4.115. De toestand van de hoofdwaterkering van de Gouweveerpolder op 7 februari 1953 tijdens laagwater. Door terugschrijdende erosie heeft zich, vooral bij het noordelijke stroomgat, polderwaarts een geulenstelsel ontwikkeld van aanzienlijke lengte. Op de achtergrond de zuidelijke doorbraak in de Groene Dijk tussen de Gouweveerpolder en de Polder Vierbannen van Duiveland. Foto K.L.M.-Aerocarto

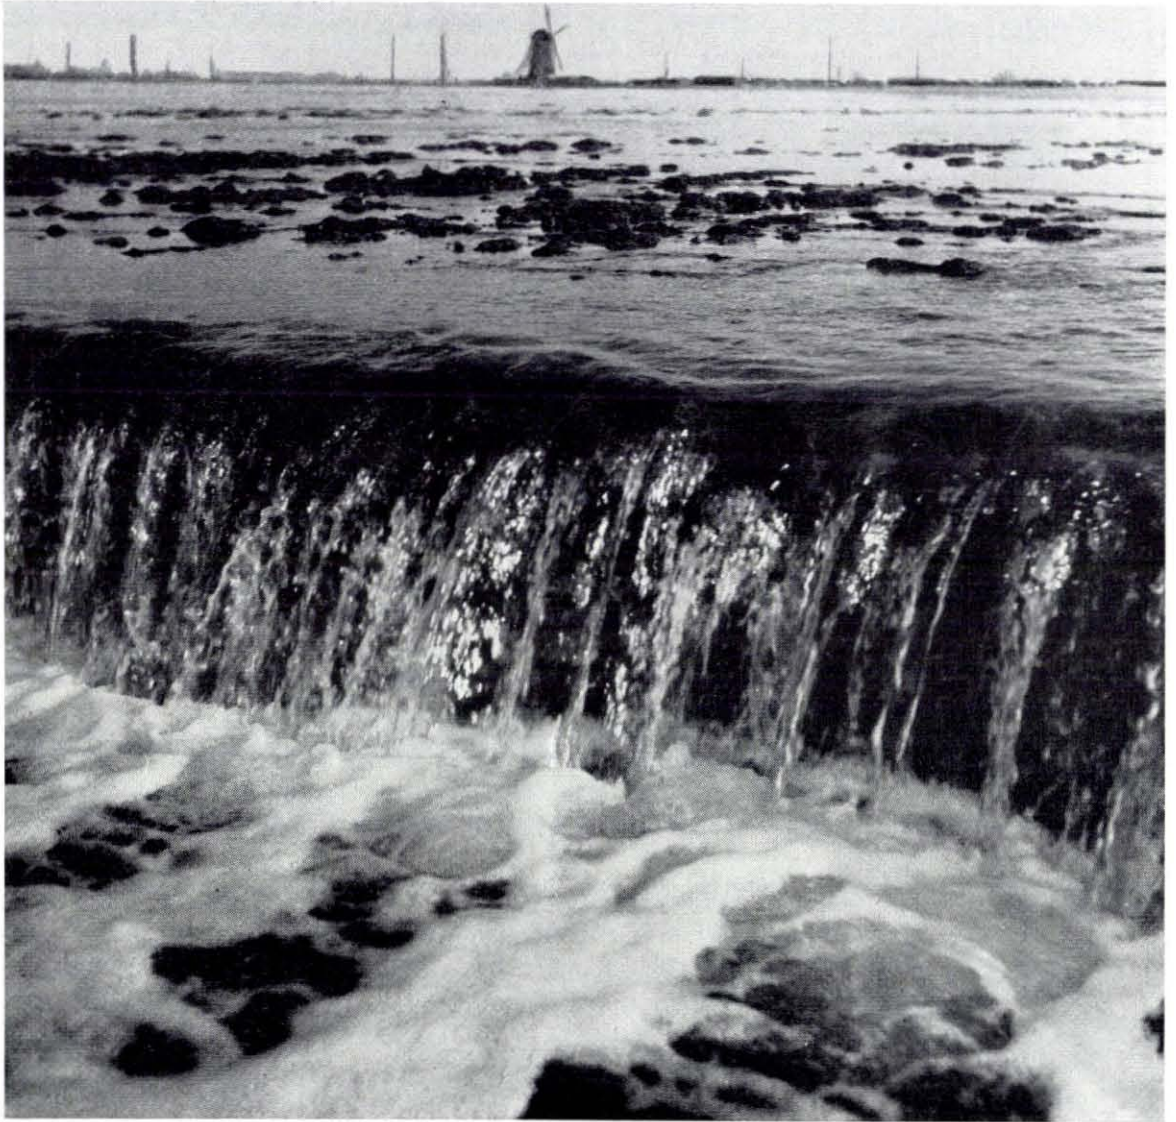
In de polder ontwikkelden zich geulen door terugschrijdende erosie in het op N.A.P. — 0,5 m gelegen maaiveld, welke met grote snelheid, bij voorkeur via watergangen, landinwaarts drongen (fig. 4.117). De ontstane geul achter het oostelijke stroomgat volgde eerst ongeveer 400 m de voet van de Zuiddijk en boog vervolgens noordwaarts. Deze dijk werd vooral door het, tijdens de ebperiode met grote snelheid langs de dijk stromende water zwaar aangevallen en beschadigd. In april werd begonnen het bedreigde dijkvak met kraag- en zinkstukken aan de binnenzijde te verdedigen. Gedeeltelijk werden de stukken over de dijkresten tot op de buitenglooiing aangebracht.

Fig. 4.117. Bij eb vormt het uitstromende water aan het einde van de geulen in de polder kleine watervallen, waardoor het geulensysteem zich steeds verder landwaarts uitbreidt. Op de achtergrond de nog niet ingestorte molen van Ouwerkerk.
Foto Particam Pictures, d.d. 23 april 1953

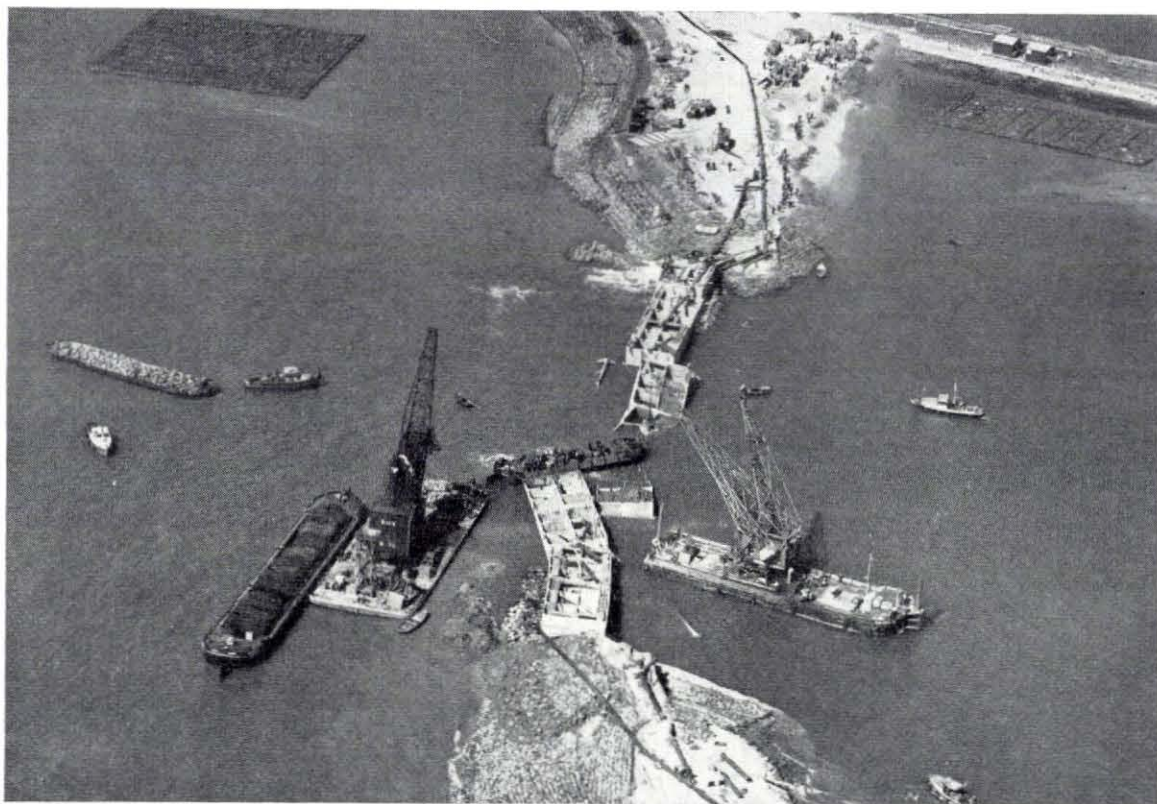
Fig. 4.118. De toestand van het geblokkeerde westelijke sluitgat in de ringdijk ten zuiden van Ouwkerk op 26 augustus 1953. De schots en scheef liggende caissons worden met behulp van grote kranen met klei geballast en verhoogd. Ter weerszijden van de nog beneden hoogwater liggende caissondam wordt steen gestort.

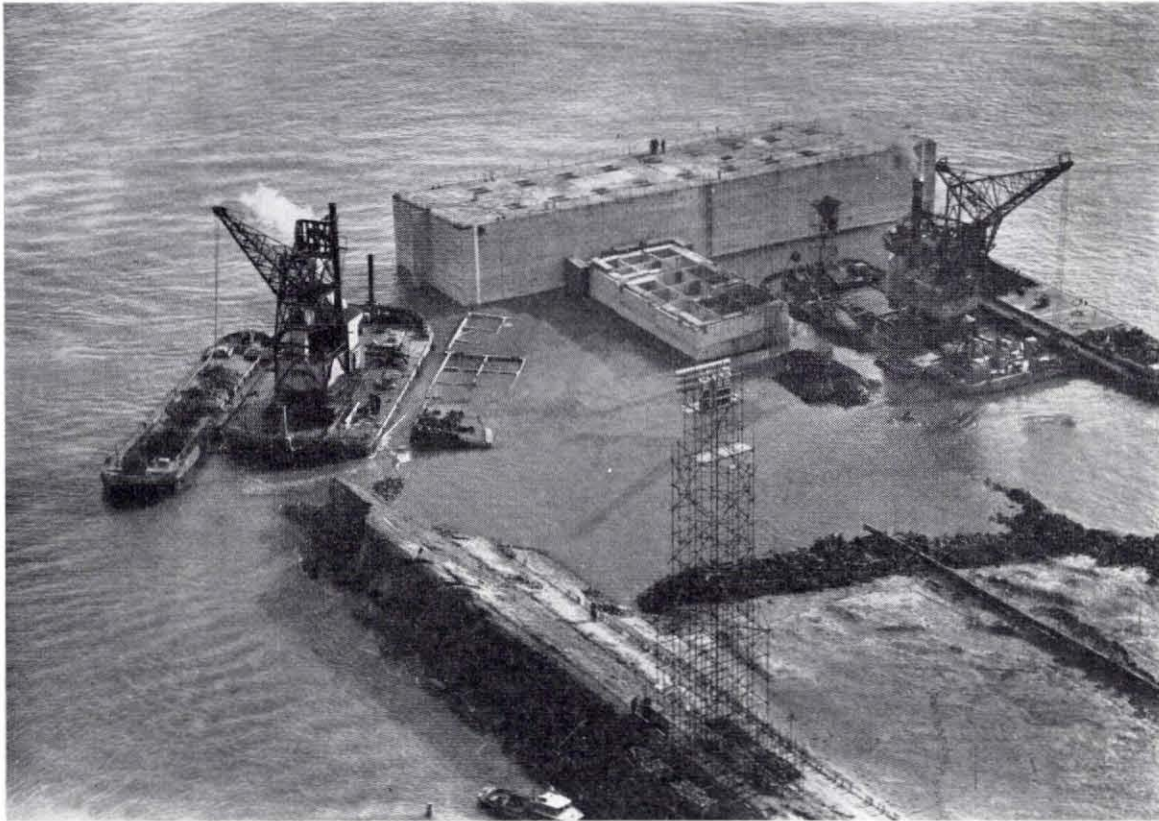
Fig. 4.121. De opbouw van het westelijke landhoofd in het oostelijke dijkgat ten zuiden van Ouwerkerk, d.d. 3 november 1953. Op de foto is duidelijk de afsluiting van de tussenruimte boven het gangboord van de Phoenixcaisson en de eenheidscaisson door middel van de bij Schelphoek gebruikte drijftanks of scheepskamelen te zien. Op de voorgrond een verlichtingstoren.
Foto K.L.M. - Aerocarto

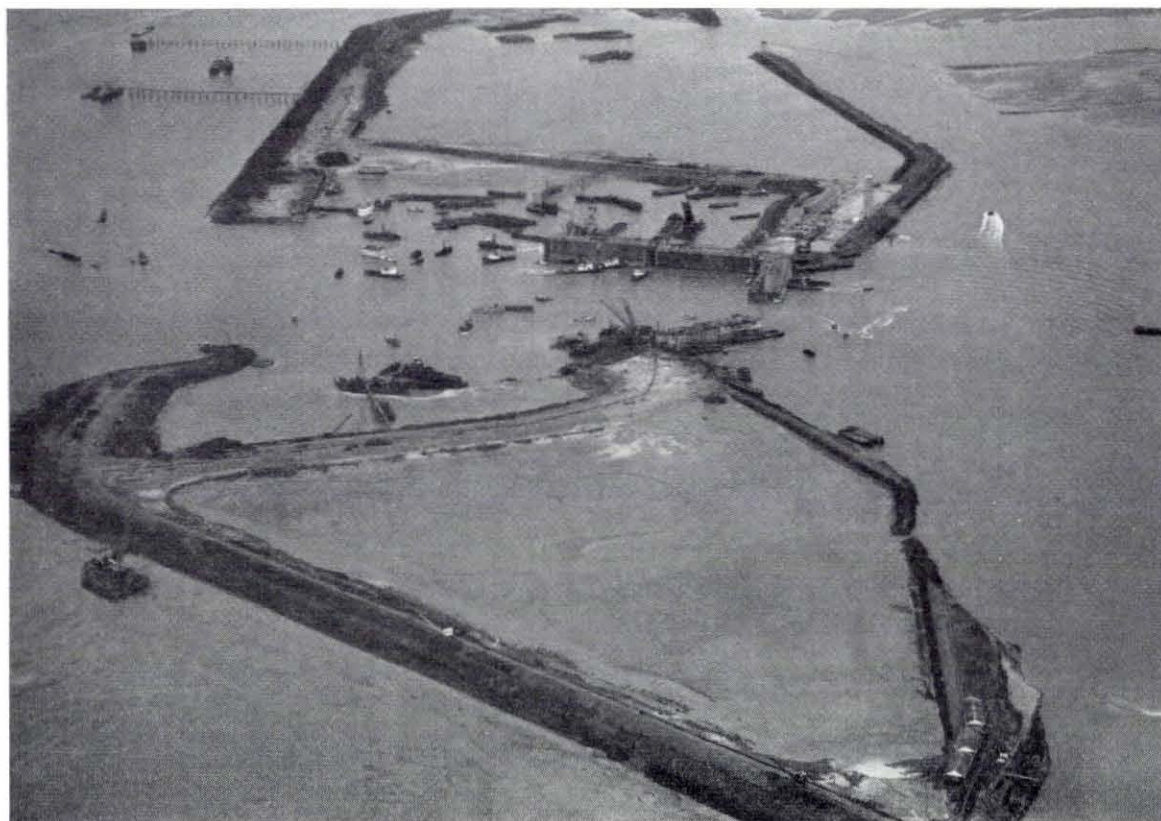
Fig. 4.123. Overzicht van het oostelijke sluitgat ten zuiden van Ouwerkerk op 6 november 1953. De sluitcaisson is reeds gemeerd achter het westelijke landhoofd. Links op de foto het Brokkengat. Foto K.L.M. - Aerocarto

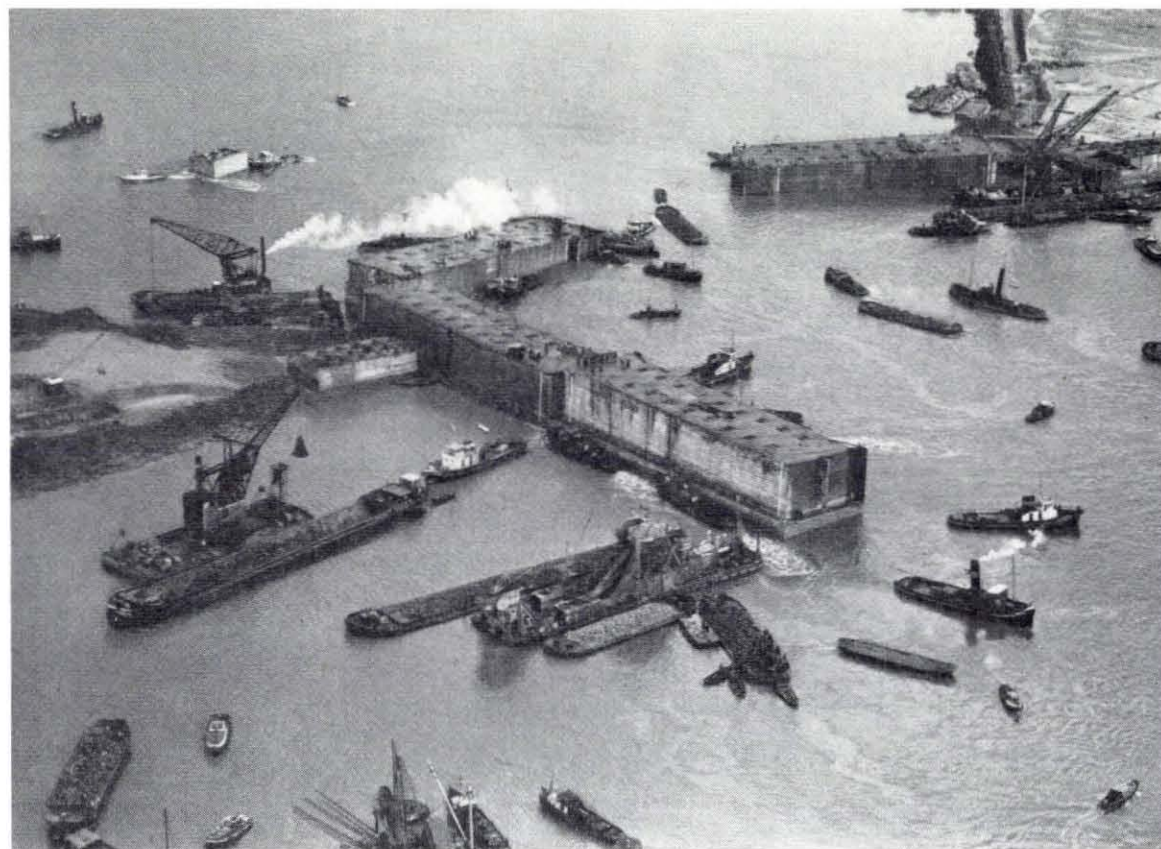
Fig. 4.124. Oostelijk sluitgat ten zuiden van Ouwerkerk op 6 november 1953 gezien vanuit het zuidwesten. De sluitcaisson ligt gemeerd tegen het westelijke landhoofd. De laatste voorbereidselen worden getroffen voor de nachtelijke blokkering. Foto K.L.M. - Aerocarto

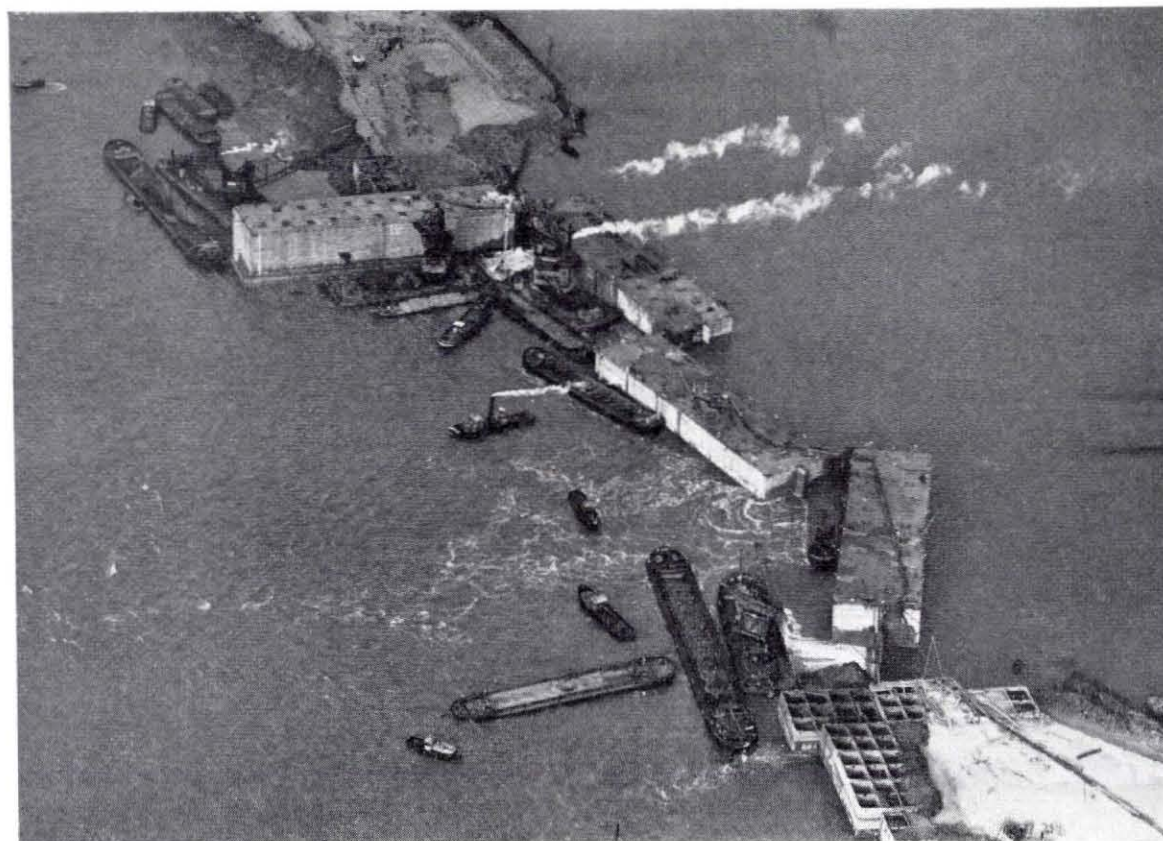
Te 23.56 uur kwam de caisson aan de grond; het werk was tot een goed einde gebracht (fig. 4.125).

Fig. 4.125. Overzicht van de geslaagde blokkering met vier Phoenixcaissons van het oostelijke sluitgat ten zuiden van Ouwerkerk, d.d. 7 november 1953

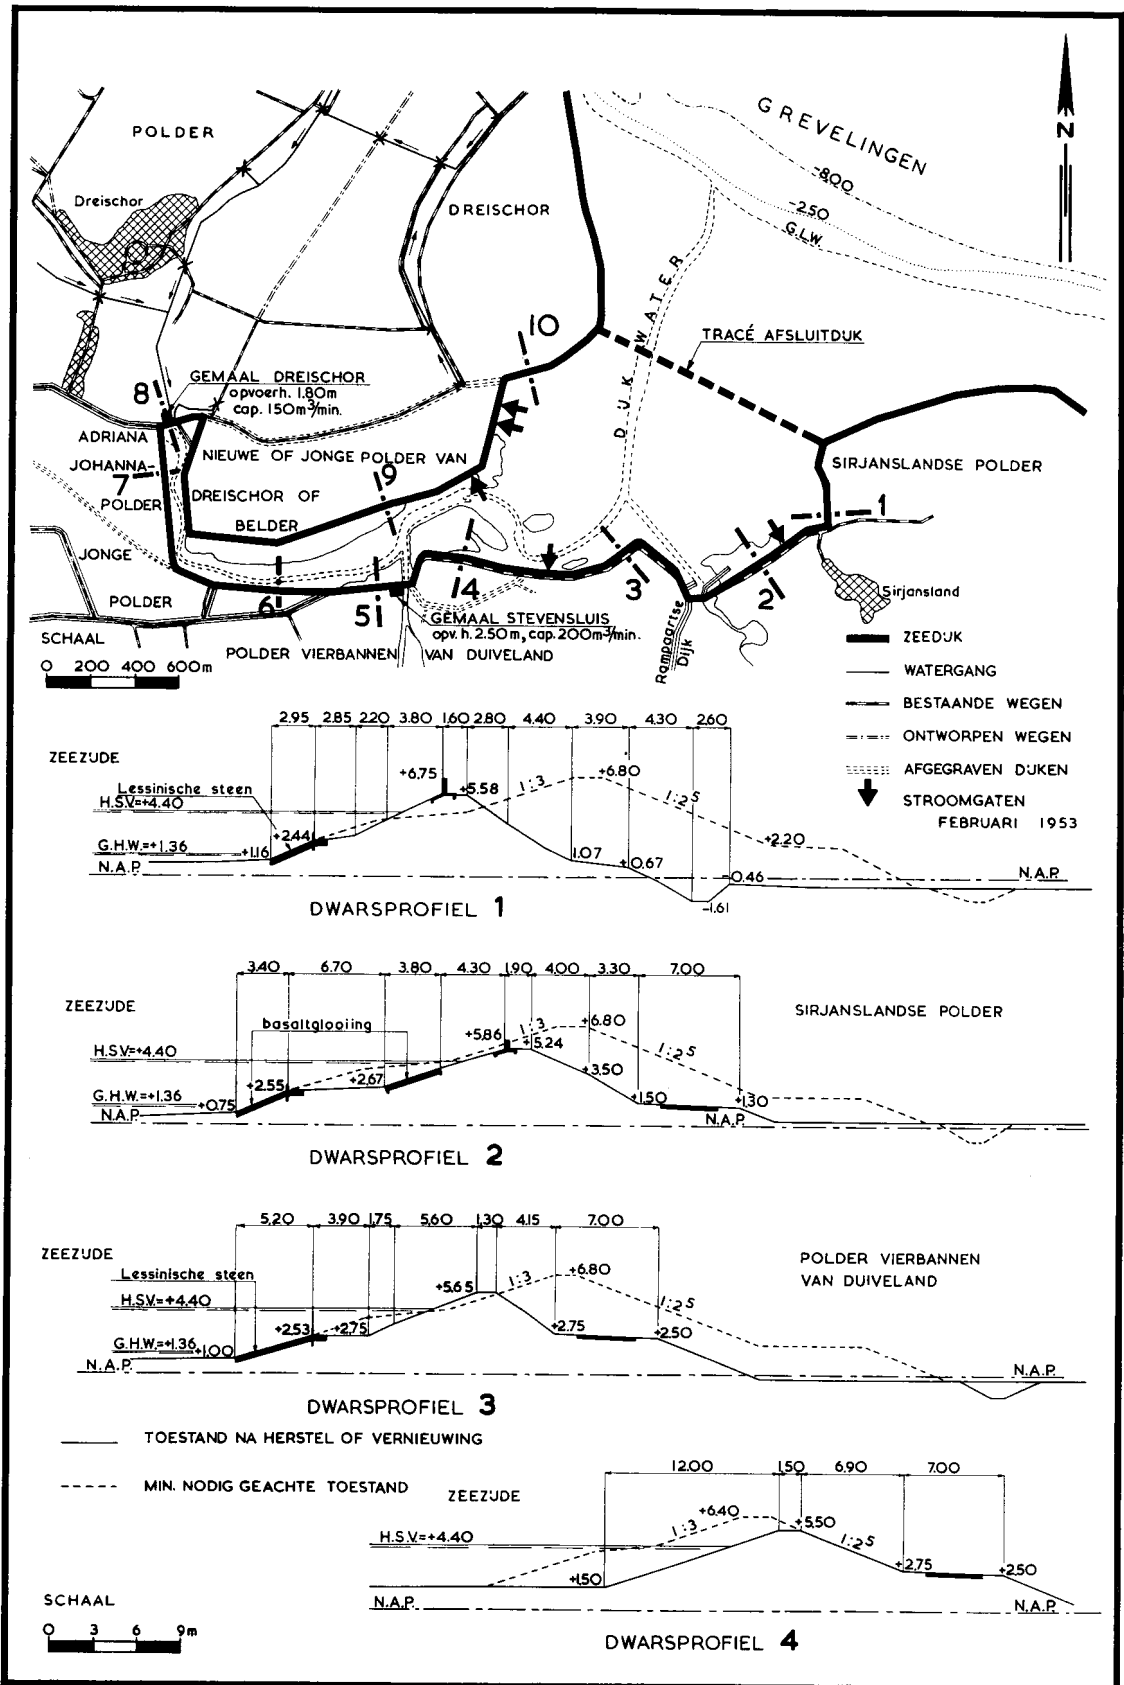
Fig. 4.128. Toestand waterkeringen Dijkwater na herstel of vernieuwing in 1953 met schematische aanduiding van de minimaal nodig geachte verzwaring en het tracé van de afsluitdijk

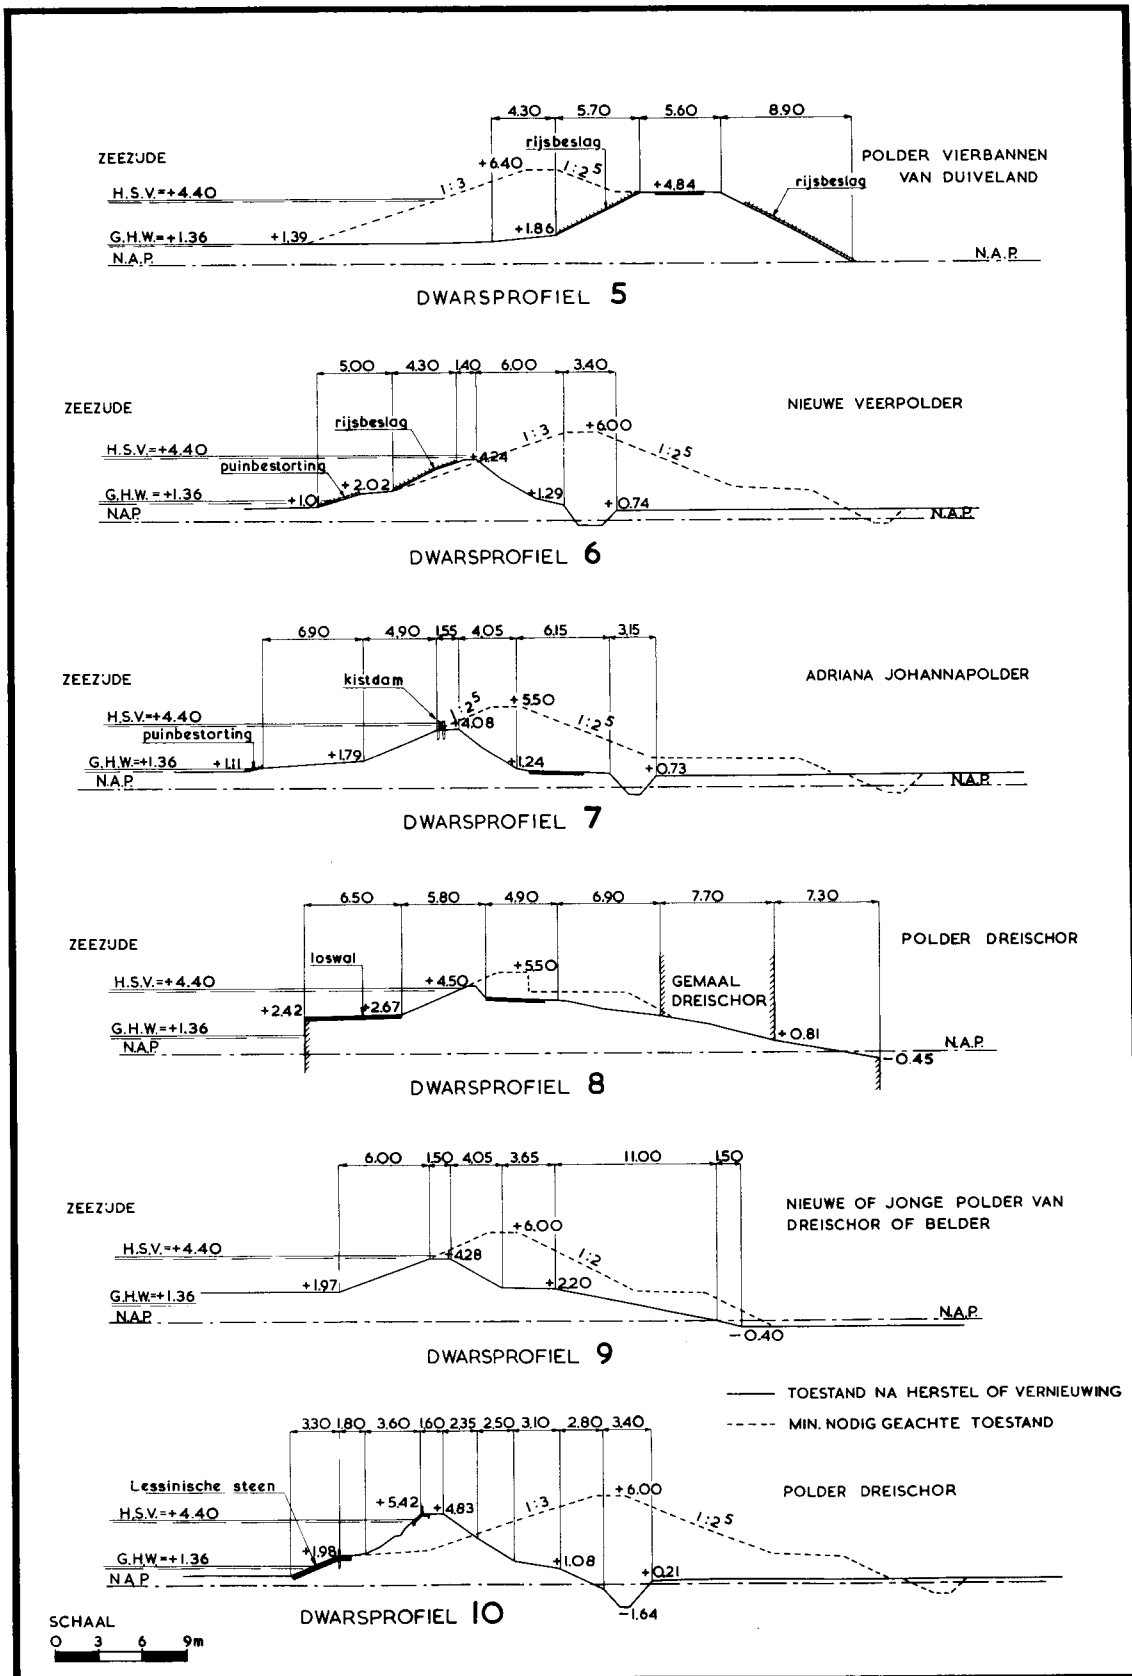
Fig. 4.129. Toestand waterkeringen Dijkwater na herstel of vernieuwing in 1953 met schematische aanduiding van de minimaal nodig geachte verzwaring

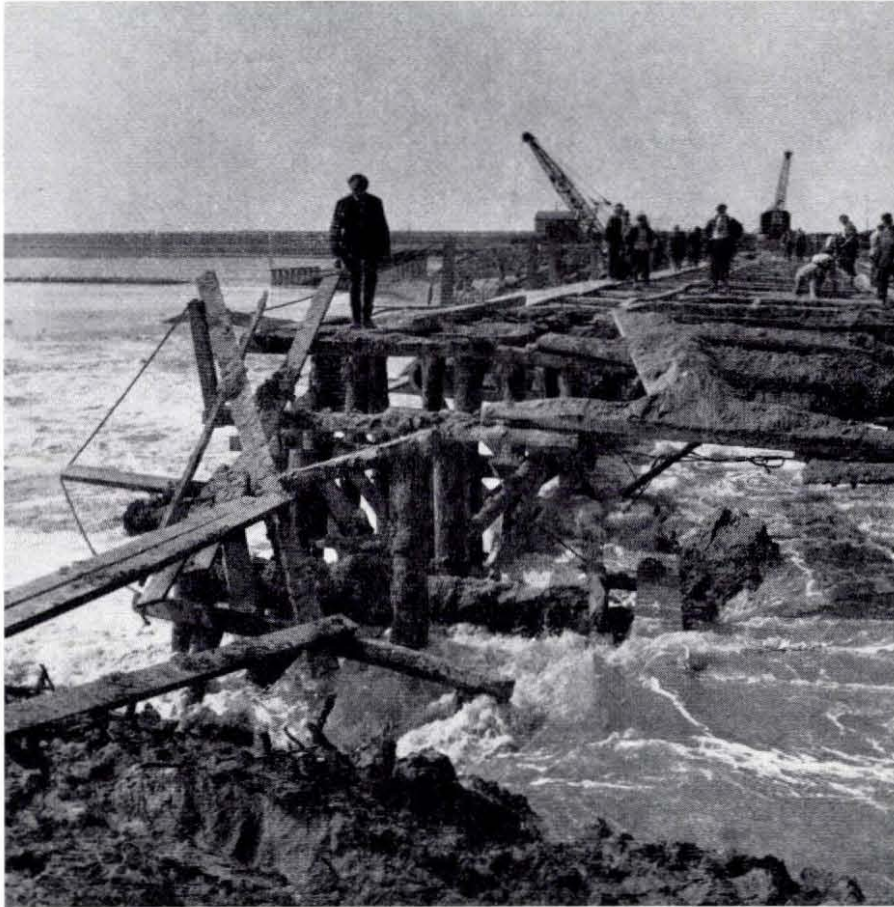
Op 26 augustus werd geprobeerd het sluitgat volgens dit plan te dichtten. De poging faalde echter, o.m. omdat aan de oostzijde van het sluitgat de zandaanvoer onvoldoende was. Aan die zijde werd met een grondzuiger de specie direct in het werk geperst; kleilaagjes in de zuigerput waren o.a. oorzaak van onderbreking van de zandproductie. De kwellingte werd daardoor bij stijgend buitenwater te kort, zodat het fijne, geroerde zand van de grondverbetering vooral ter plaatse van de uit rijshout bestaande opgezonden oostelijke dijkkop werd meegevoerd. Het zandverlies werd zo groot, dat daardoor de gehele oostelijke aansluiting het begaf; om 14,00 uur, ongeveer een half uur vóór H.W., stroomde het buitenwater door en over de dam bij een buitenwaterstand van N.A.P. + 1,30 m en een binnenwaterstand van N.A.P. — 0,90 m. (fig. 4.133). In enkele minuten was toen het pleit beslist. De helft van de kistdam en de oostkop werden weggeslagen; een opening van 80 à 90 m breedte was weer ontstaan.

Fig. 4.133. De doorbraak van de gevulde kleikist bij de oostkop van het sluitgat even voor hoogwater d.d. 26 augustus 1954 te 14 uur Foto Ir. G. H. S. Hofker

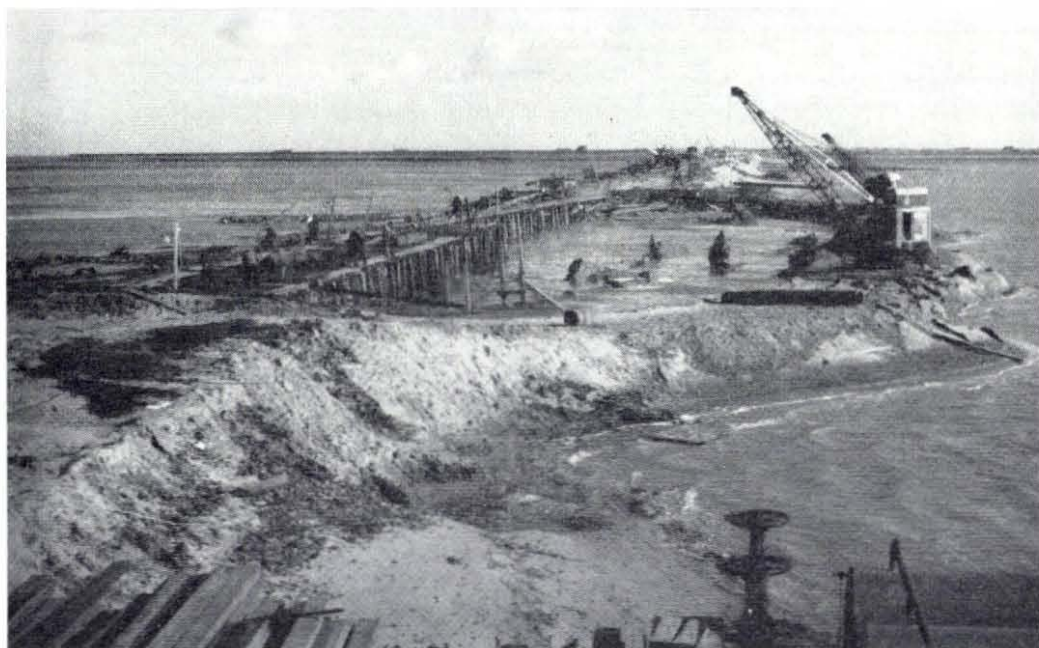
Fig. 4.134. Het maken van de sluitkade aan de polderzijde van de stenen dam d.d. 4 oktober 1954
Foto De Feyter

Op 4 oktober lagen de koppen van de oostelijke en westelijke met behulp van auto's en draglines opgeworpen sluitkaden nog 25 m uit elkaar; de zuigerstorten lagen hier iets bij achter.

Door gebruik van bossen riet en steen werd op die zelfde dag de kade om 11.40 uur gesloten. Bij het volgende H.W. was de kade reeds opgewerkt tot N.A.P. + 3,00 m met een kruinbreedte van 4,00 m; het zuigerstort lag toen gemiddeld op N.A.P. + 0,80 m. Het sluitgat werd daarna verder dichtgespoten (fig. 4.134).

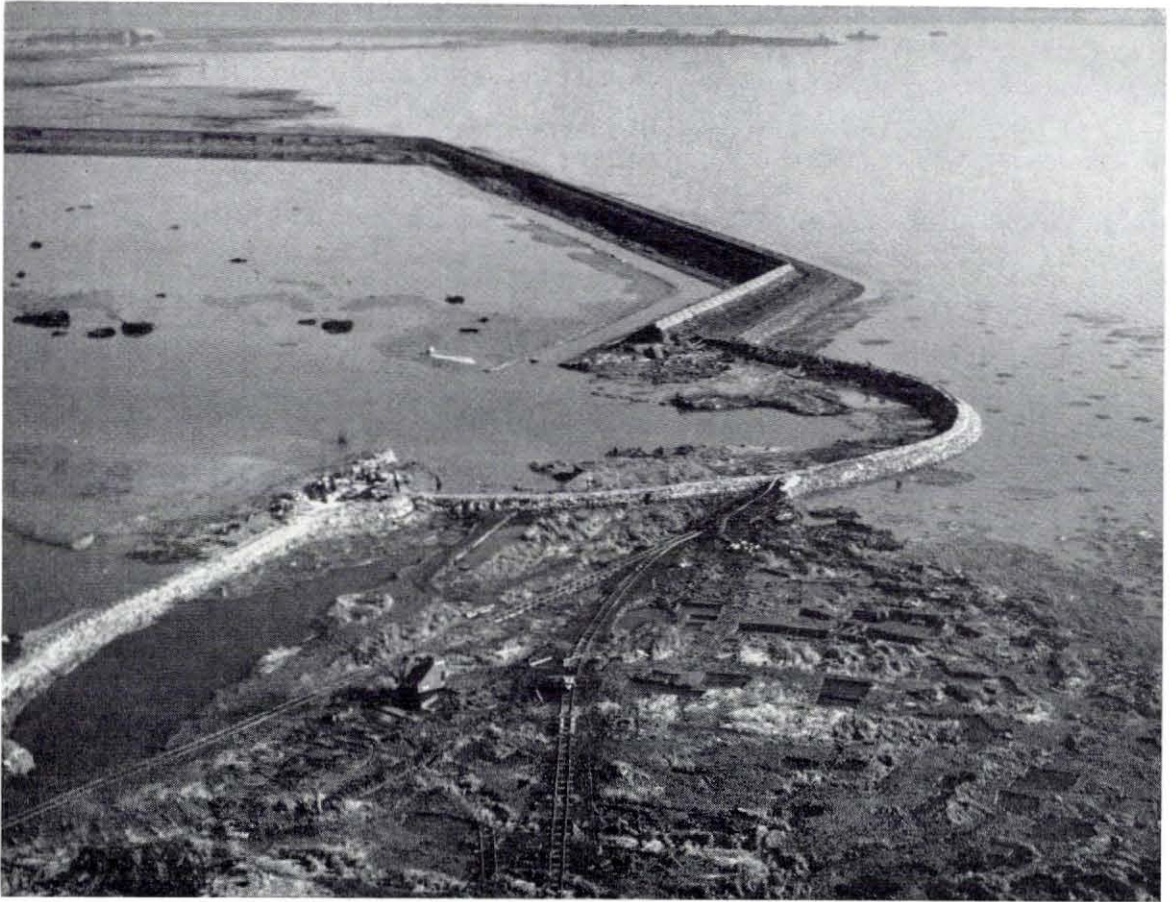
Fig. 4.144. Het gedichte stroomgat in de hoofdwaterkering van de Reigersbergse Polder ten oosten van de Derde Weg door middel van een ringkade over het schor A.N.P.-foto

Op 19 februari was een, voor normale hoogwaterstanden voldoende hoge kering verkregen; nadien had verdere ophoging plaats met klei, welke met rijsbeslag werd verdedigd (fig. 4.144).

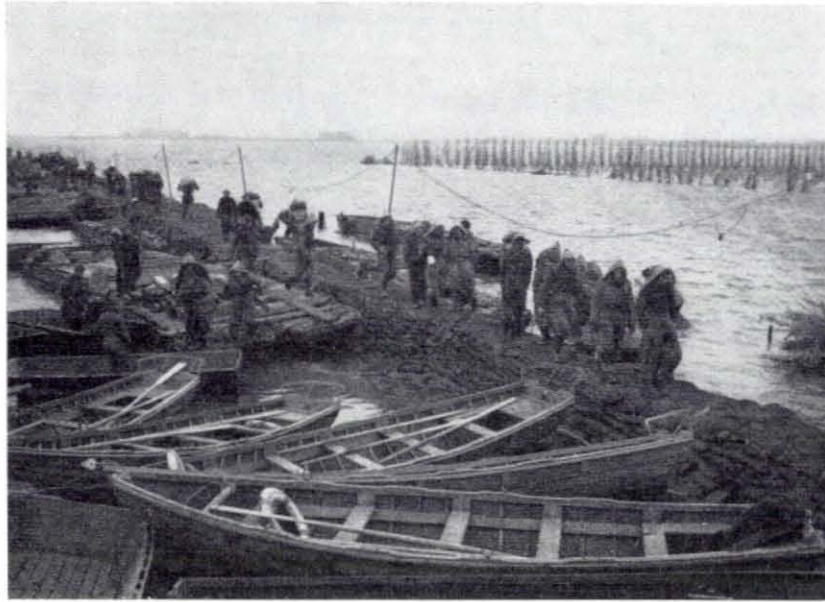
Fig. 4.146. Werkzaamheden aan de Vierde Weg in de Reigersbergse Polder. Vervoer van zandzakken met pontons en aanvalsboten in de sloten langs de weg bij laagwater. A.N.P.-foto

Bij laagwater werd tevens met militaire pontons en aanvalsbotten in de sloten langs de weg gevaren (fig. 4.146). Per aanvalsboot konden 30-50 zandzakken worden vervoerd, per G.M.C.-vrachtauto 80-100 zandzakken.

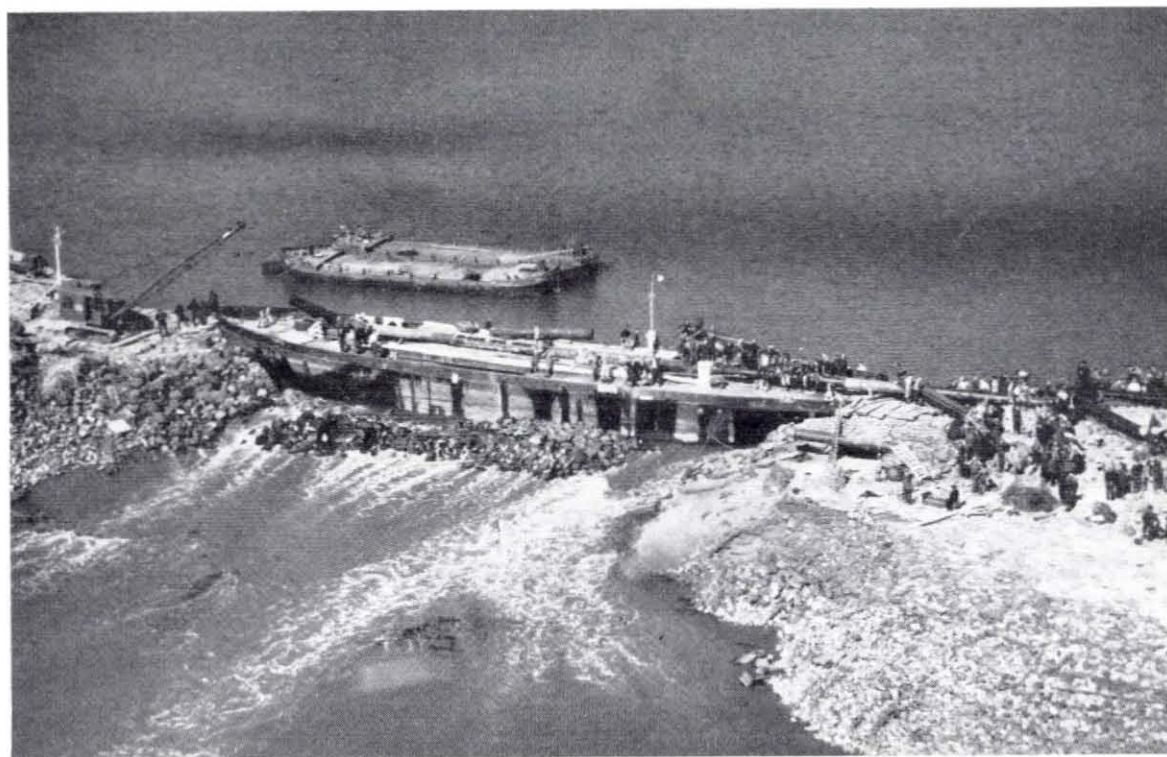
Fig. 4.150. Het door middel van een casco geblokkeerde stroomgat in de hoofdwaterkering van de Reigersbergse Polder bij Bath, d.d. 21 april 1953
Foto K.L.M. - Aerocarto

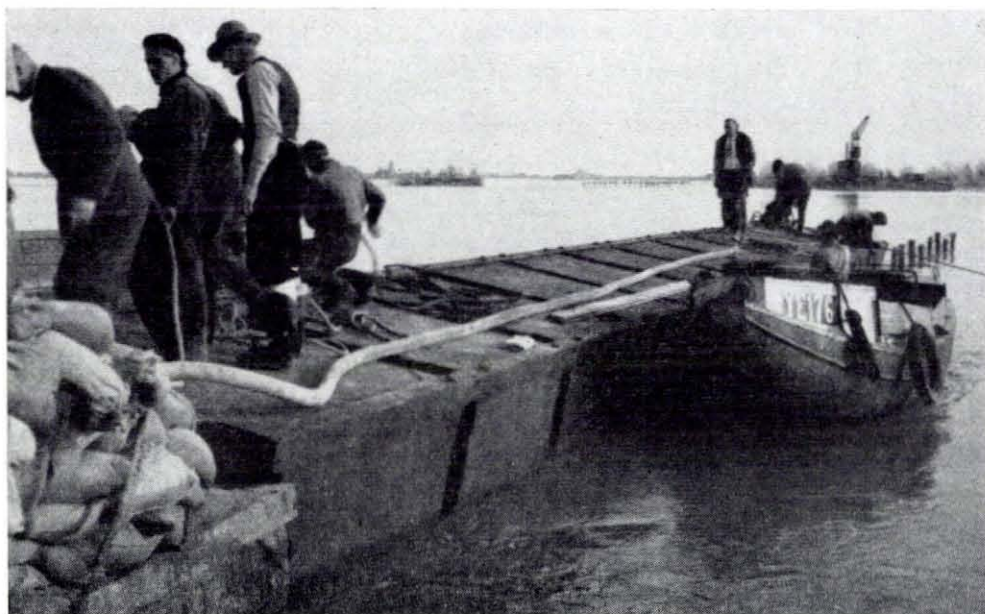
Fig. 4.155. Zinken van een N.L.-ponton door volpompen met water ten behoeve van het herstel van de Kadijk Foto Kruithof

Bij het maken van het gedeelte C-D werd gebruik gemaakt van N.L.-pontons (afkomstig van het korps Pontonniers te Dordrecht). Deze N.L.-pontons bestaan ieder uit 12 stuks met hoekstalen gekoppelde gesloten dozen van 2,12 × 1,60 × 1,50 m. De lengte van 1 ponton bedraagt 22 m, de breedte 2,12 m, de hoogte 1,50 m en de diepgang 0,50 m. De naden, breed 0,25 m, tussen de dozen werden ge-

dicht door op de zijvlakken gelaste stalen platen. De afgeschuinde hoeken van de einddozen werden door aaneengelaste staalplaten rechthoekig gemaakt. De pontons werden tijdens H.W. met motorvletten van Hansweert naar de plaats van bestemming gesleept en daar op de kentering aan de grond gebracht door inpompen van water; zij steunden daarbij tegen vooraf ingeheidde vloedaaanslagen (fig. 4.155).

Na het zinken werden om elke ponton palen geheid tegen verschuiving tijdens het eerstvolgende optredende verval.

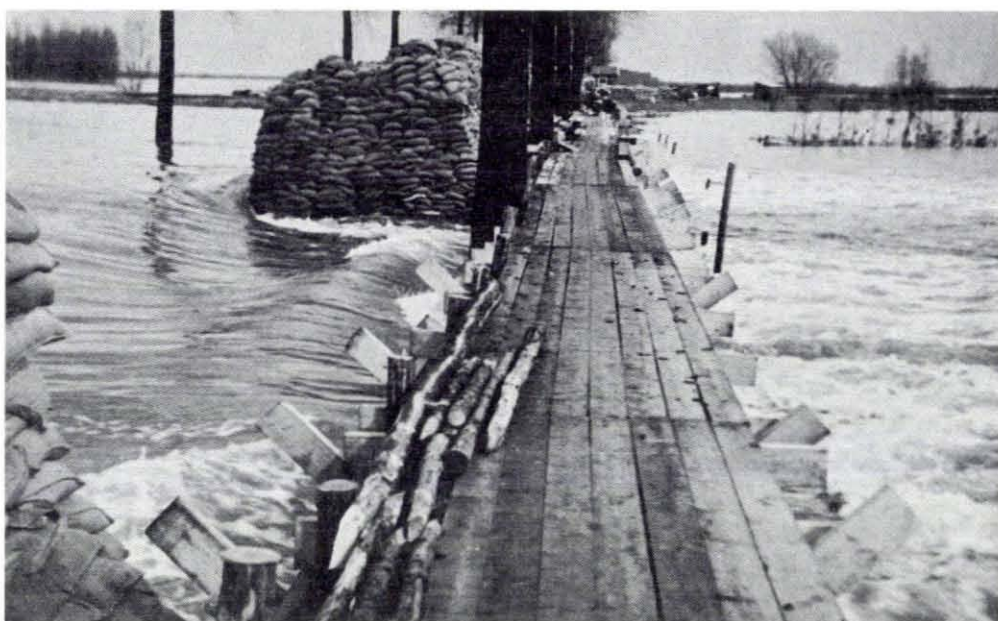
Fig. 4.157. Pijlers van zandzakken met loopsteiger in het sluitgat op de rijksweg ten behoeve van sluiting Kadijk Foto Kruithof

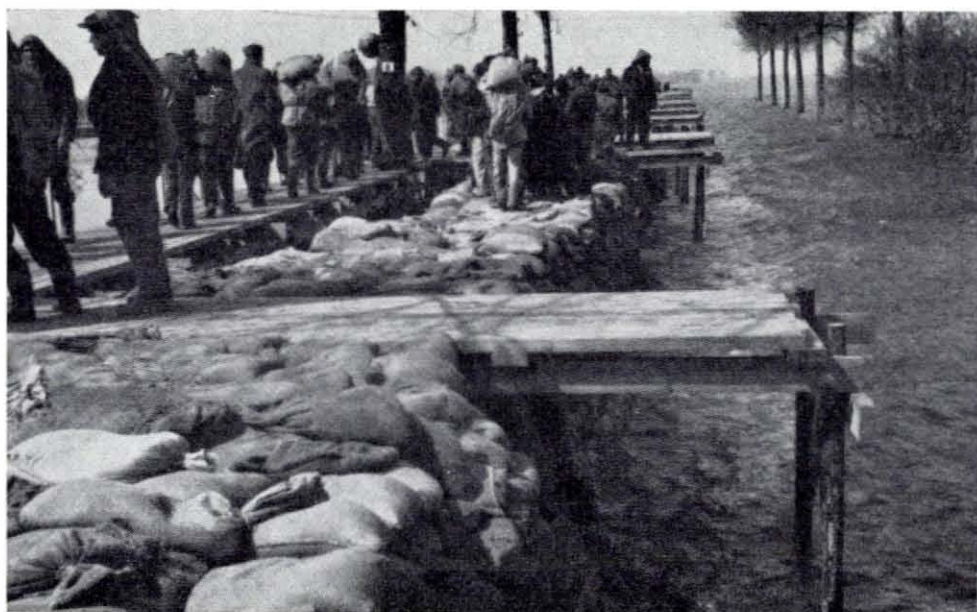
Fig. 4.158. Sluiting zandzakkenkade op de rijksweg op 23 april 1953 ten behoeve van herstel Kadijk-Lavendeldijk Foto Kruithof

Tijdens het laagwater van 23 april 1953 bij doodtij en oostenwind werden de doorlaatopeningen met hulp van ca. 1000 arbeiders gedicht. Bij elke opening vormde een ploeg arbeiders twee „ringen”, die door het achter elkaar lopen elk de helft van een doorlaatopening dichtte. Enkele uren vóór de sluiting begon de uitwateringssluis van het Waterschap Waarde reeds te lozen.
