Fig. 4.159. Waterschap Kruijningen, blokkering van het westgat en herstel van de hoofdwaterkering in 1953

Fig. 4.162. Waterschap Kruijngen, dichting oostgat door aanleg van een inlaagkade en herstel van de hoofdwaterkering in 1953

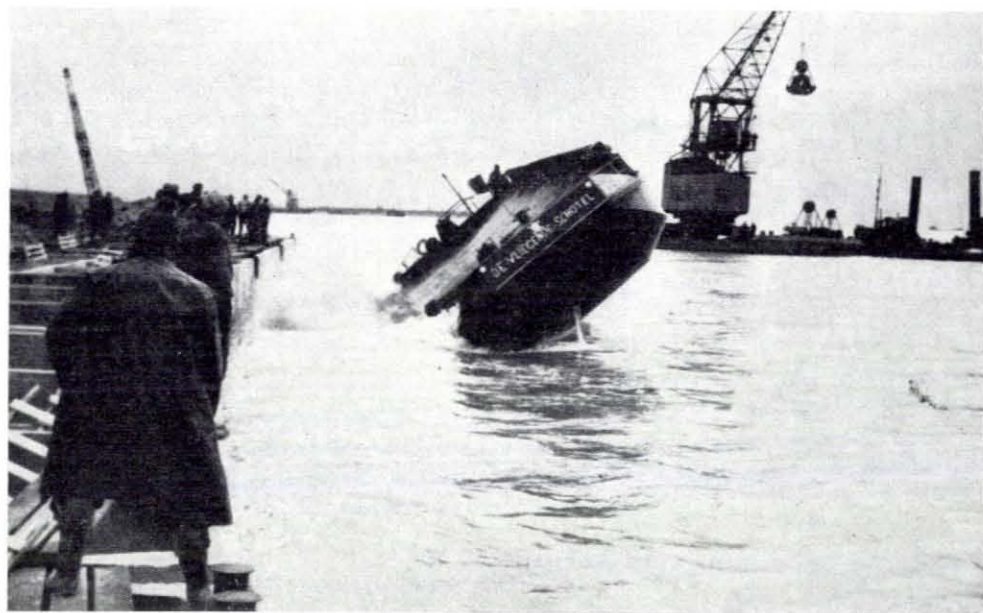
Fig. 4.160. Storten van steen door een kantelbak tegen de zeezijde van het geblokkeerde westgat in de hoofdwaterkering van het Waterschap Kruiningen op 9 mei 1953

Voor het zinken waren 36 man nodig voor het uitslaan van de proppen in de inlaatopeningen, aangebracht in iedere cel van de eenheidscaissons. Het zinken duurde ca. 10 minuten (fig. 4.160). Het afdrijven tijdens het zinken door de inmiddels ingetreden ebstroom werd door sleepboten aan de zeezijde voorkomen. Na het zinken werden aan de zeezijde twee kantelbakken met stortsteen gestort (fig. 4.161). Door aanbrengen van Boomse klei met drijvende kranen en het spuiten van zand aan de polderzijde tot N.A.P. + 2,50 m werd de onderloopsheid van de ponton spoedig bedwongen. Vervolgens werd het zandprofiel voor de nieuwe dijk opgespoten en afgewerkt volgens fig. 4.159, profiel 3.

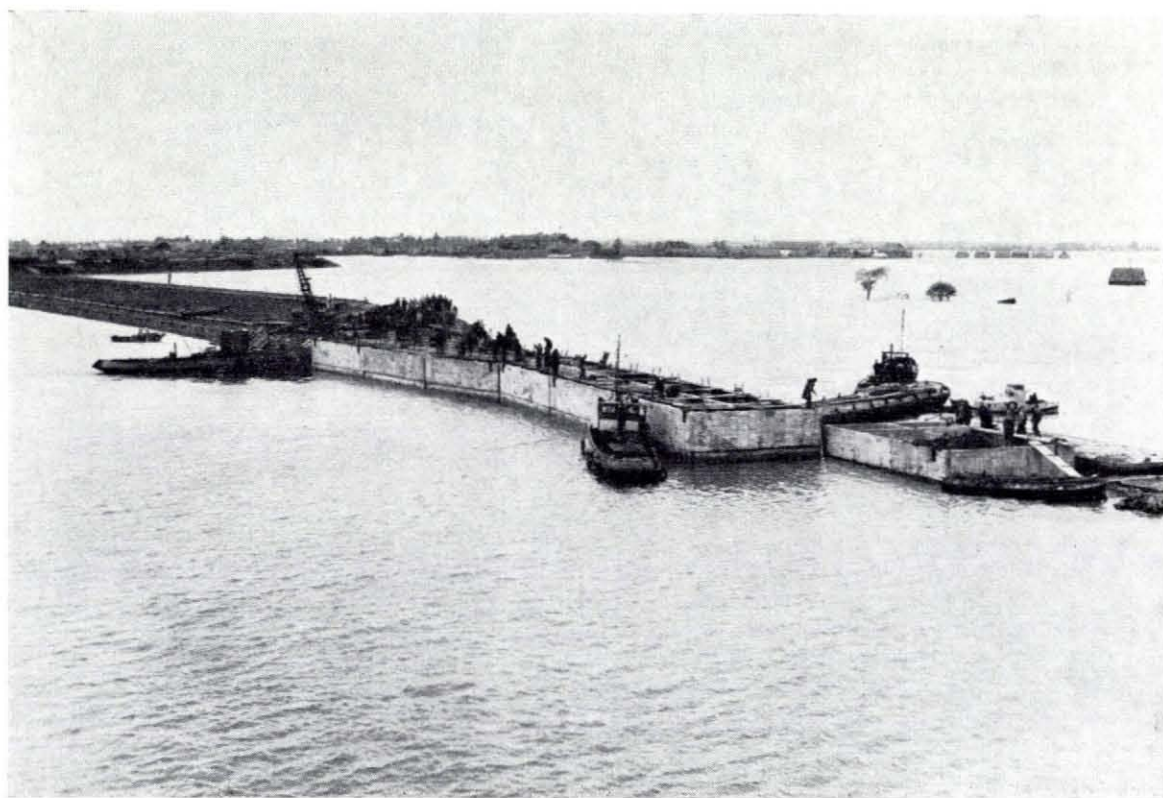
Fig. 4.161. Het blokkeren van het westgat in de hoofdwaterkering van het Waterschap Kruiningen op 9 mei 1953, met behulp van een ponton, samengesteld uit eenheidscaissons

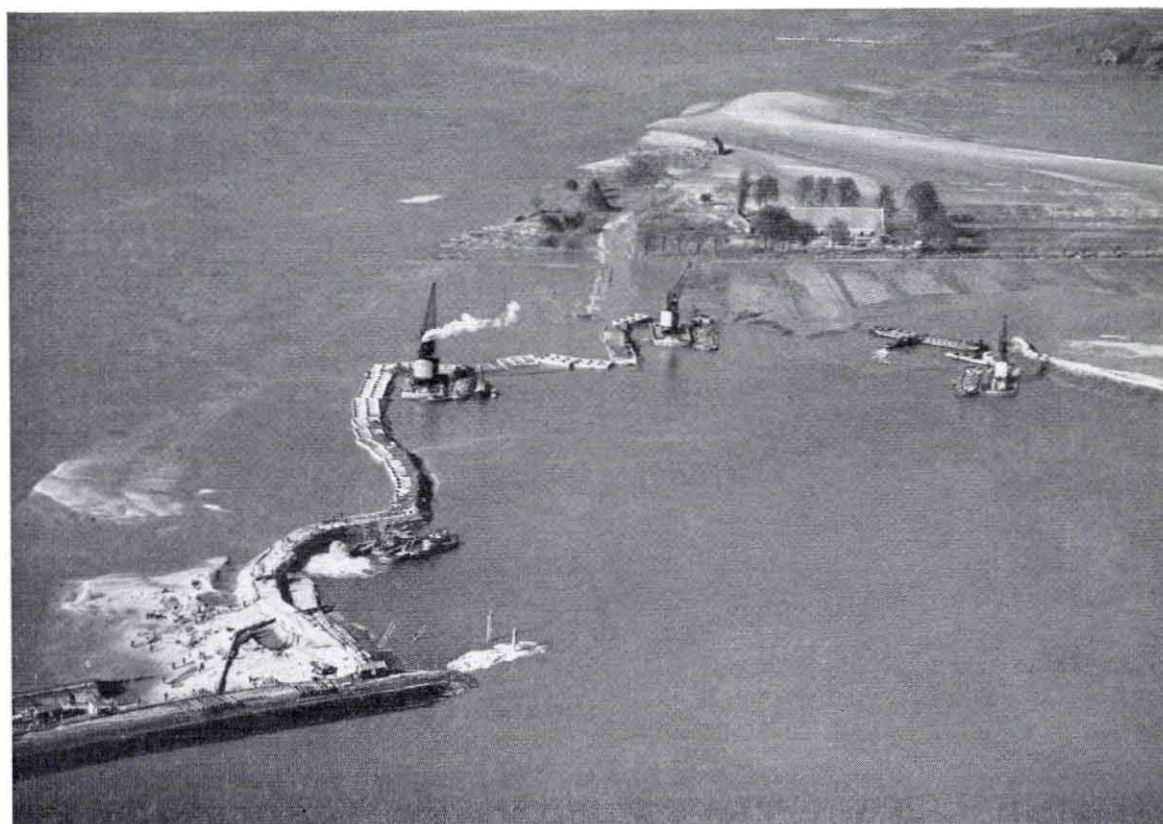
Fig. 4 163. Het maken van de inlaagkade bij het oostgat in de hoofdwaterkering van het Waterschap Kruiningen. De geplaatste elementen worden met behulp van drijvende kranen met Boomse klei gevuld. Op de achtergrond de boerderij „Den Inkel”.
Foto K.L.M. - Aerocarto

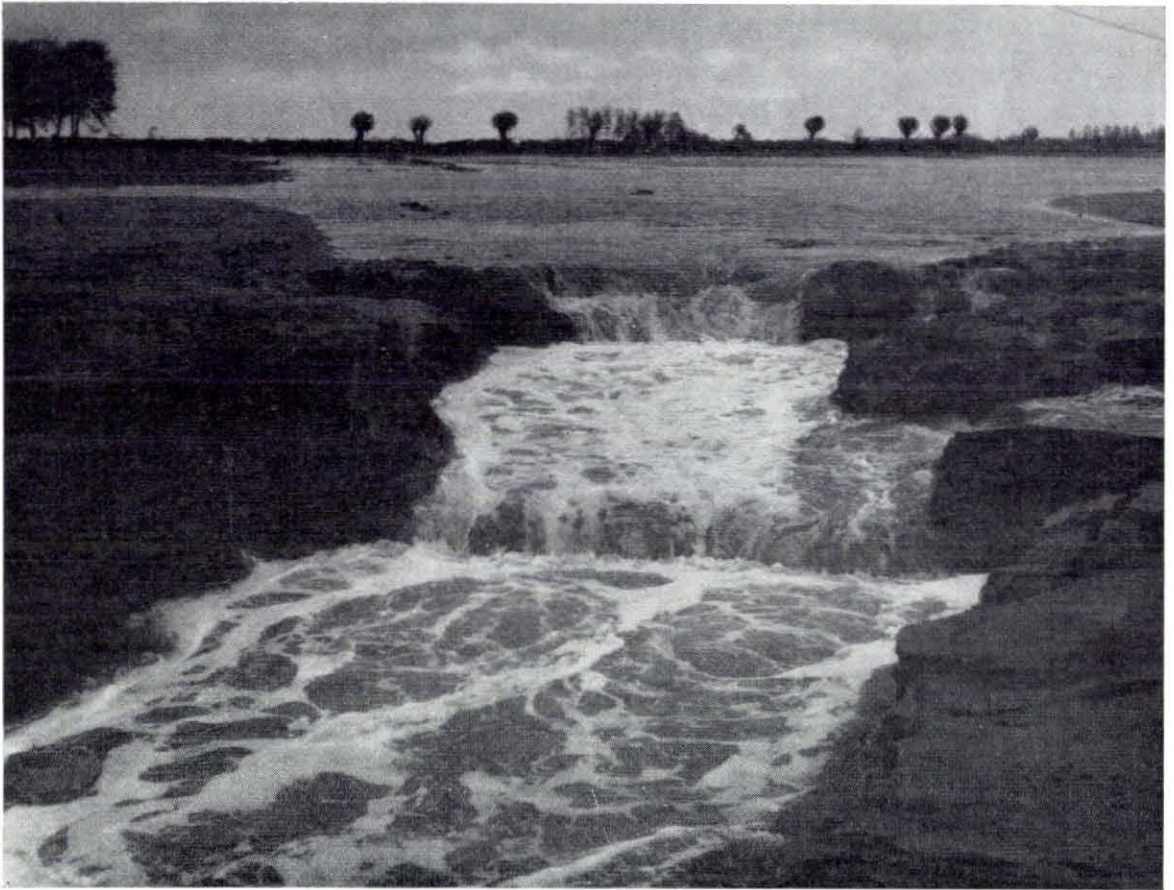
Fig. 4.164. Vorming van de Inkelgeul in het Waterschap Kruiningen door terugschrijdende erosie

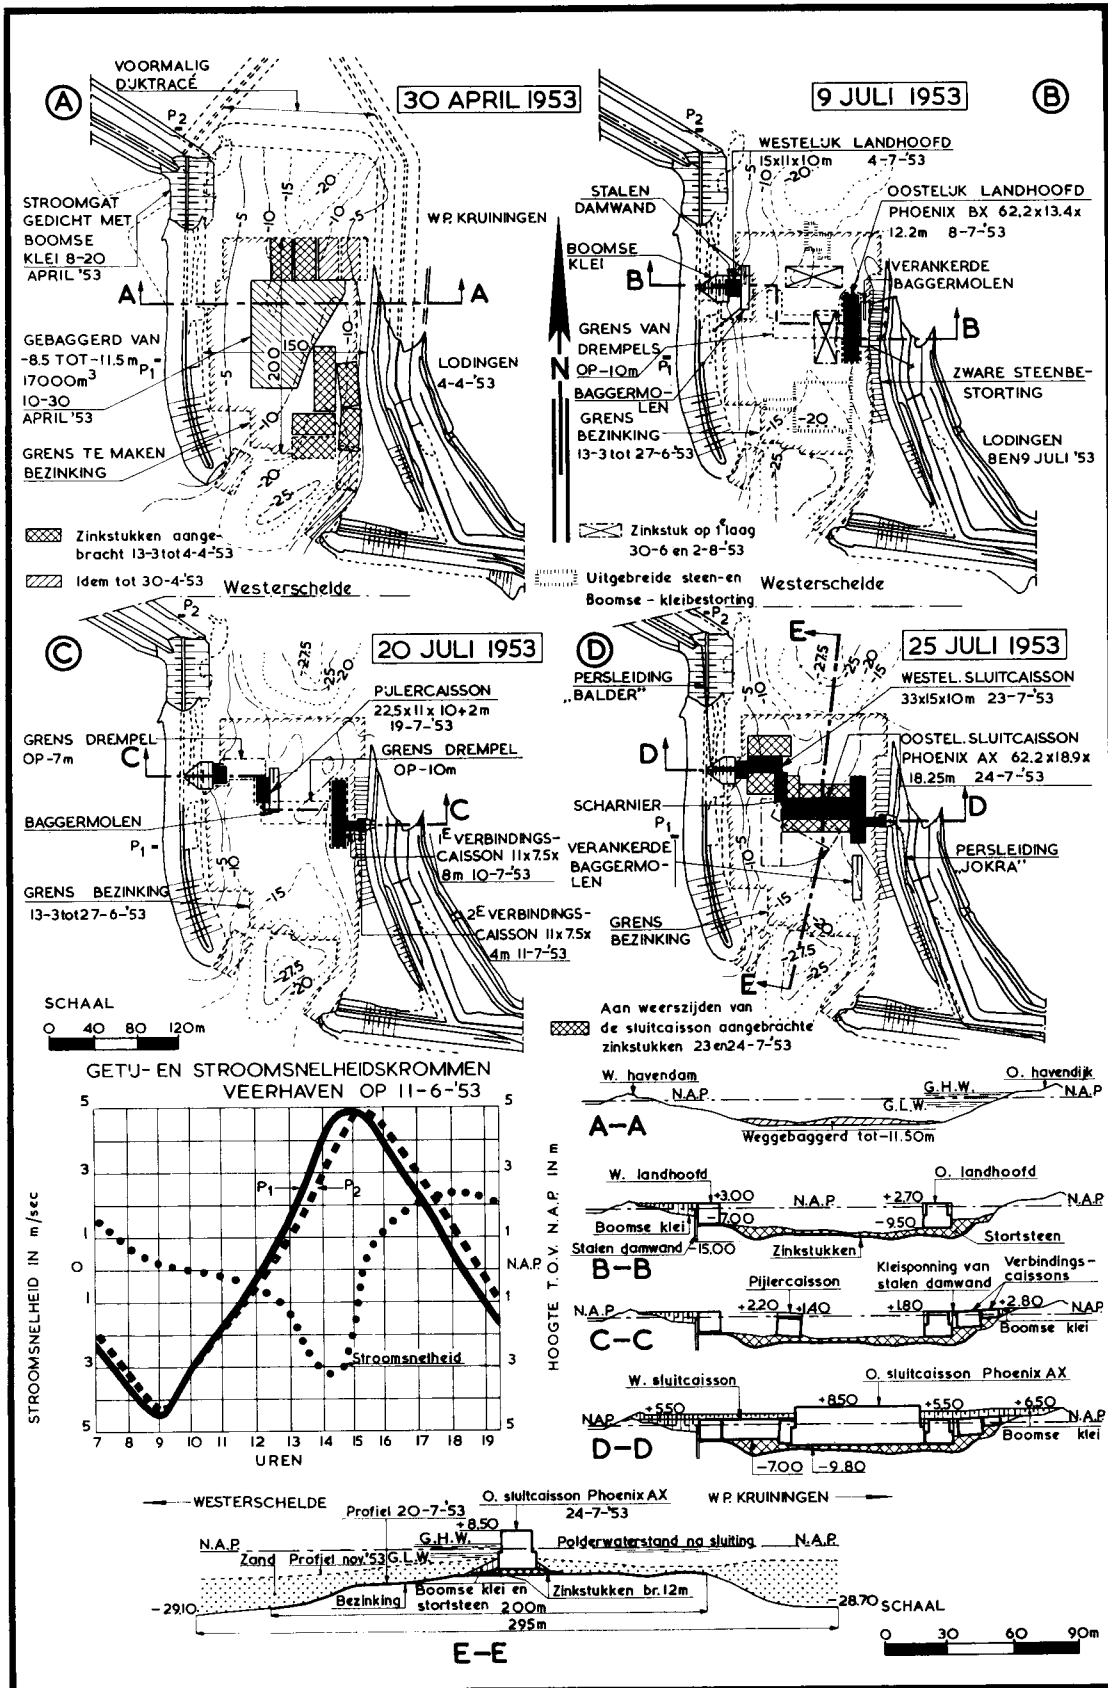
Fig. 4.165. Waterschap Kruijningen, blokkering gat in de Veerhaven in 1953

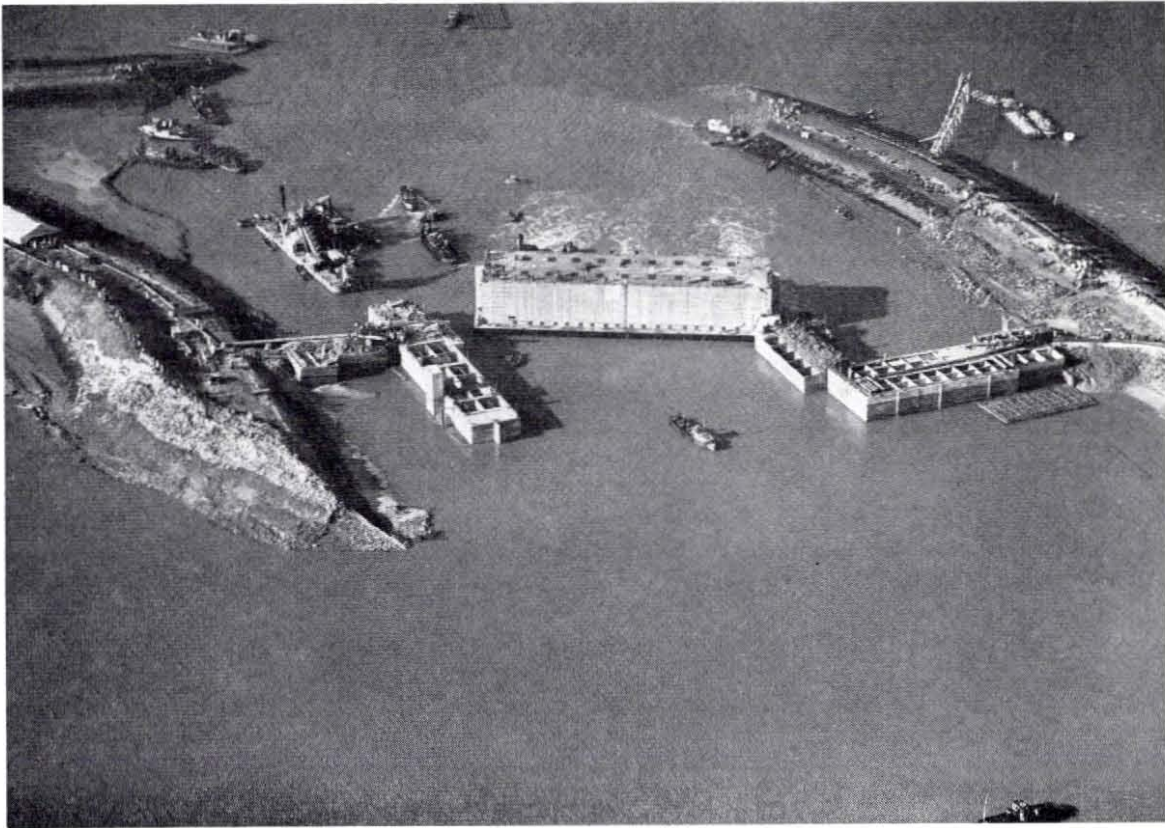
Fig. 4.167. Het blokkeren van het stroomgat bij de Veerhaven te Kruiningen door een Phoenixcaisson type AX, op 24 juli 1953
Foto K.L.M. - Aerocarto

Op 24 juli 1953 werd de caisson de Veerhaven binnengesleept en met één der kopeinden tegen de pijlercaisson gevaren. Met behulp van staaldraadkabels, geslagen om de daartoe ingebetonde buisbolder op de hoek van de AX-caisson en om de bolders op de pijler, werd het draaipunt geformeerd. Als extra zekerheid werd de AX-caisson met een tweetal staaldraadkabels (via voetblokken op de

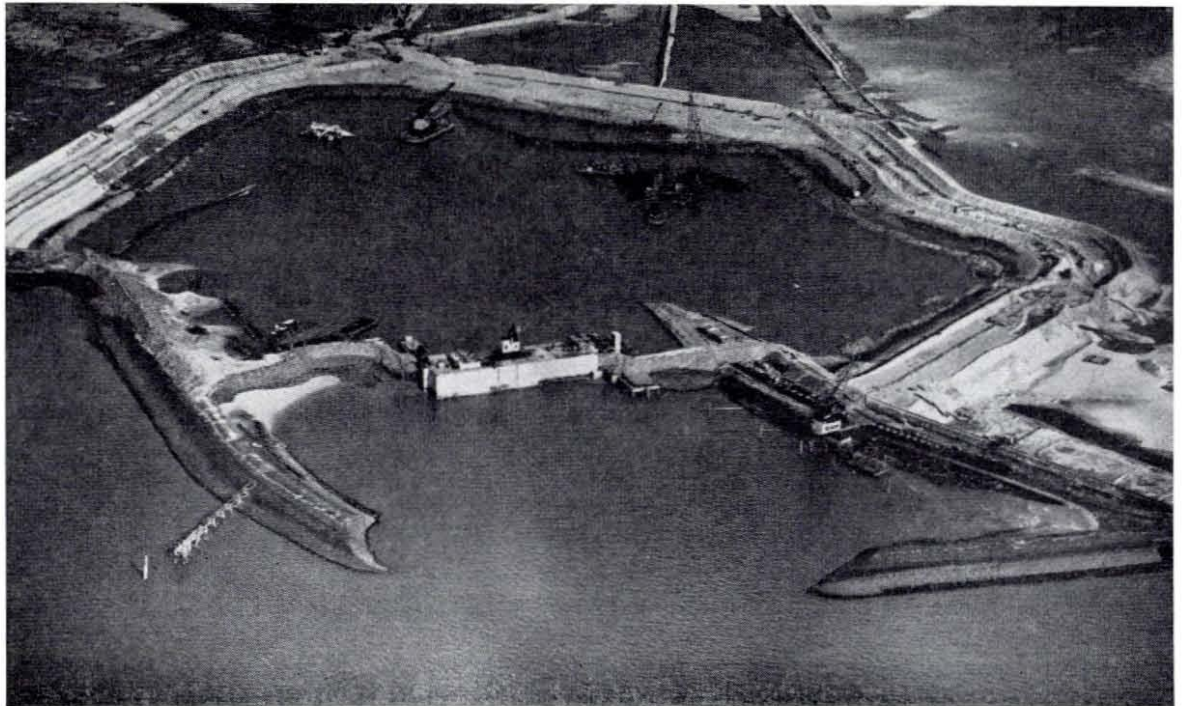
Fig. 4.168. Aanleg van de nieuwe hoofdwaterkering met veerplein achter de caissonwaterkering door de Veerhaven, d.d. 28 oktober 1953

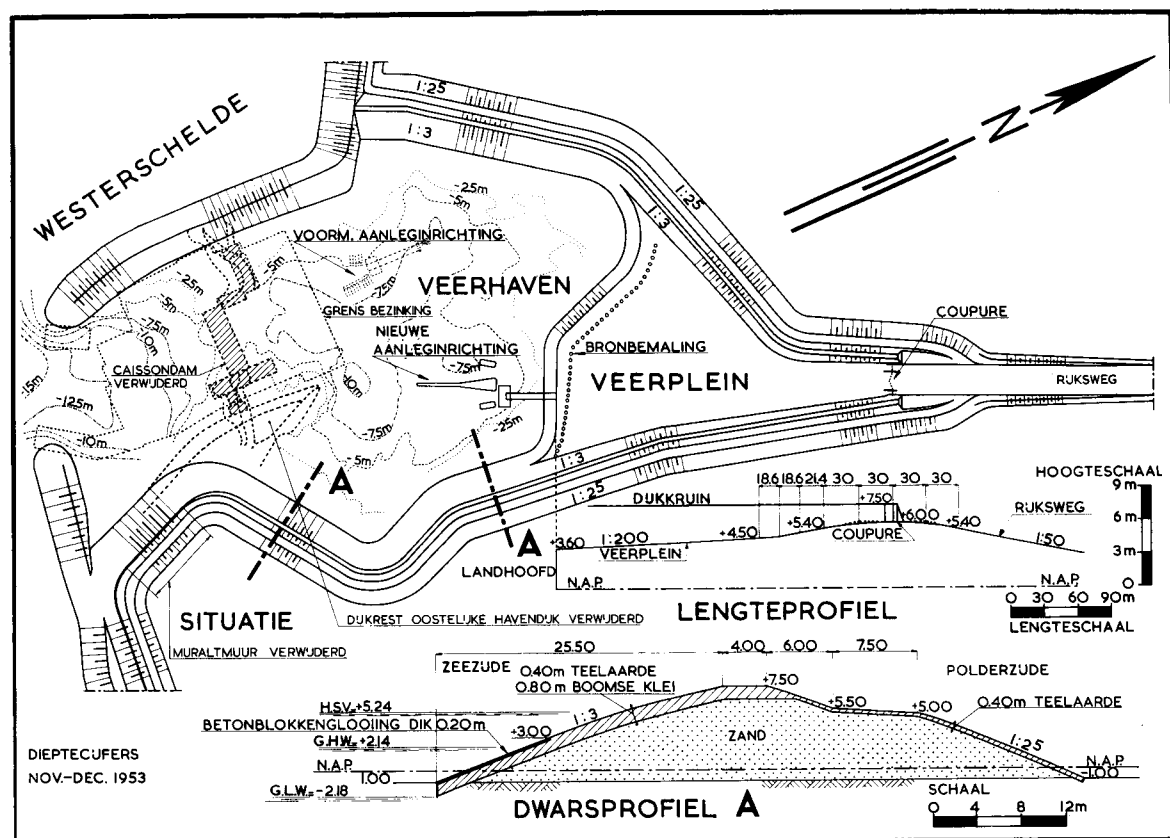
Fig. 4.169. Herstel en vernieuwing hoofdwaterkering en veerplein na blokkering stroomgat in de Veerhaven van Cruiningen in 1953 en 1954

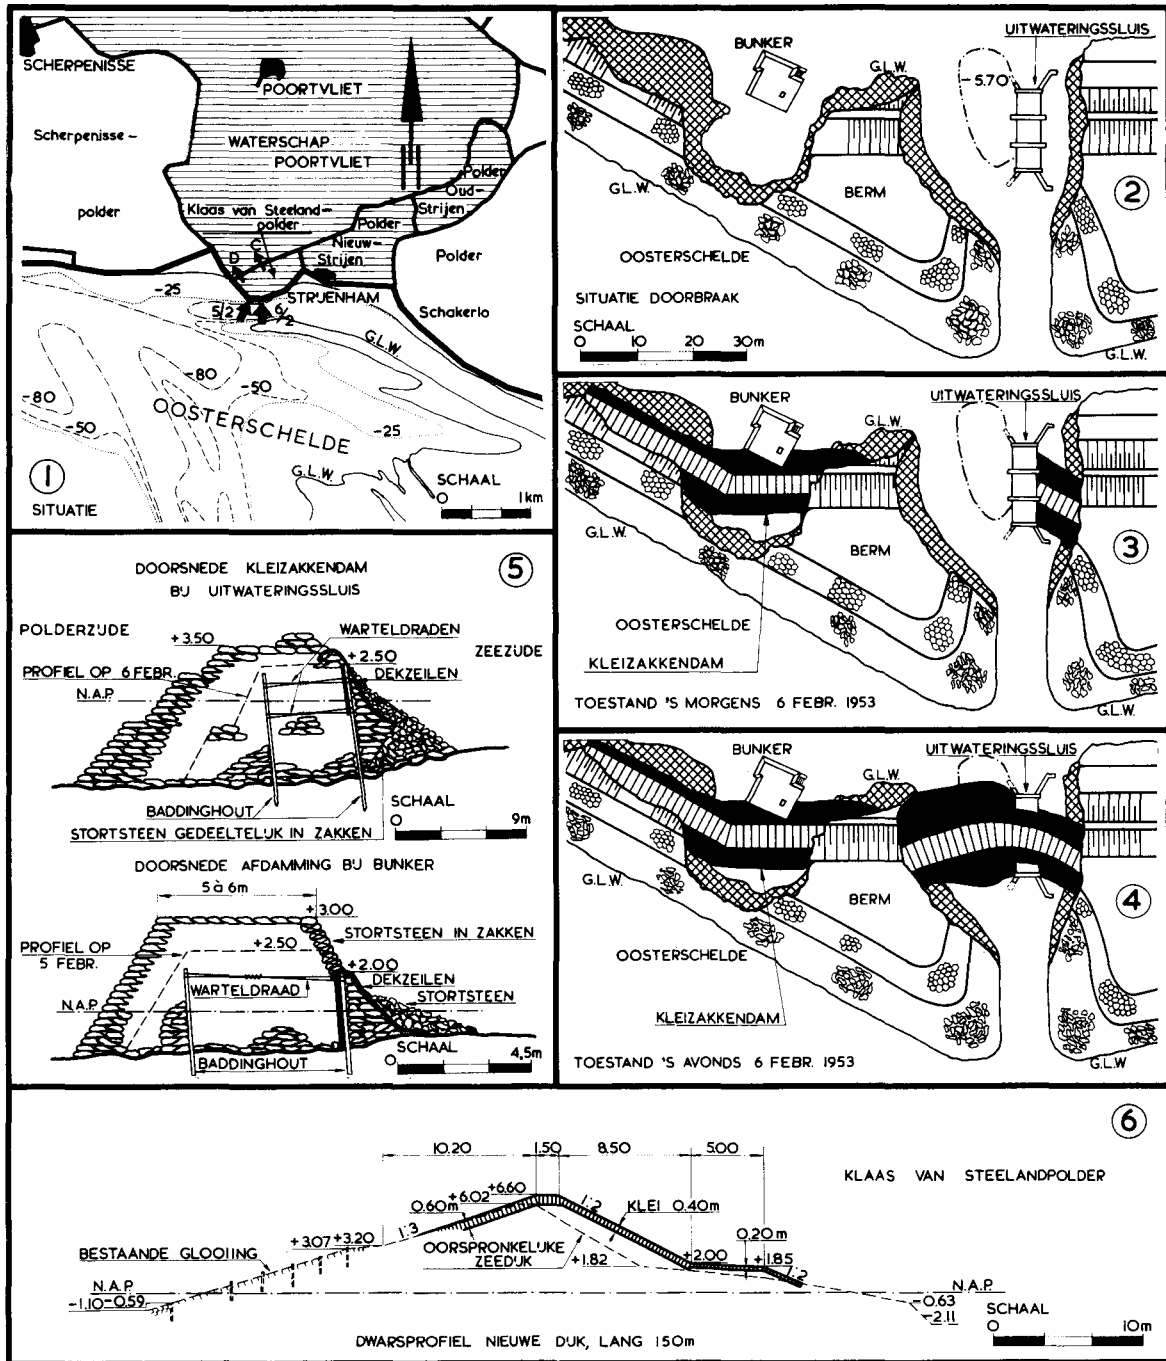
Fig. 4.171. Dichting stroomgat Klaas van Steelandpolder

Klaas van Steelandpolder	150 m (fig. 4.171);
Anna Vosdijkpolder	200 m (fig. 4.172);
Margarethapolder	600 m (fig. 4.174);

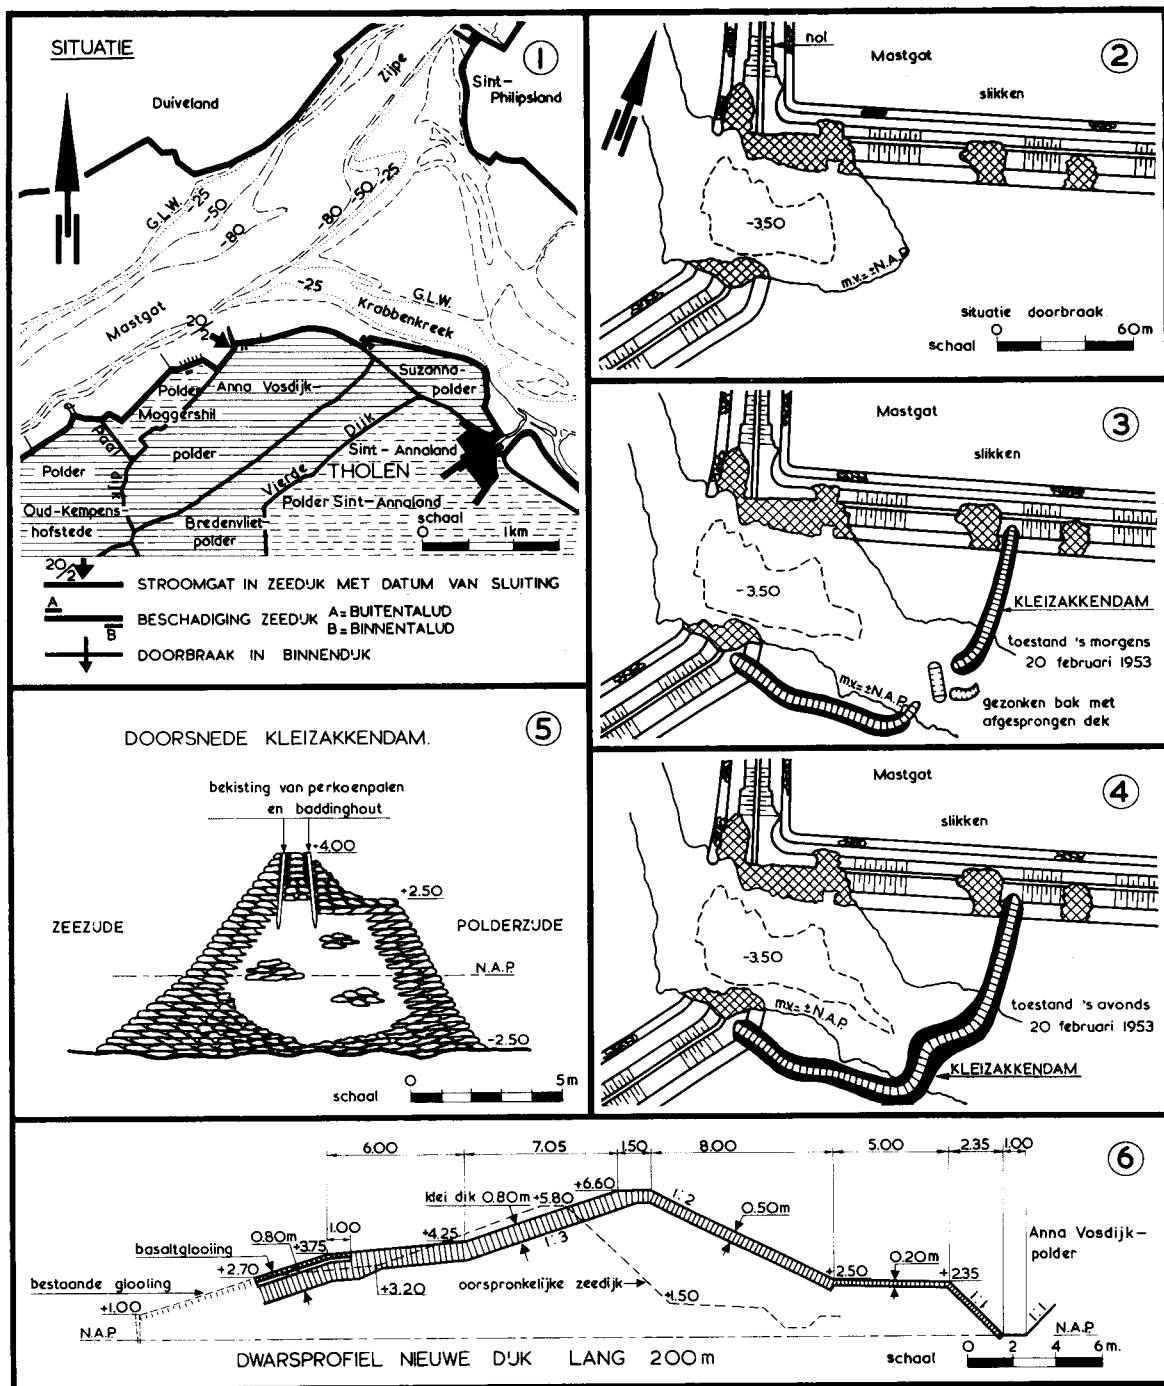
Fig. 4.172. Dichting stroomgat Anna Vosdijkpolder

Op 17 en 18 februari werden aan weerszijden dammen uitgebouwd (fig. 4.172).

In de daarop volgende dagen werd de dam van ca. 170 m lengte opgehoogd en verzwaard met kleizakken tot ca. N.A.P. + 4,00 m (figuren 4.172 en 4.173). Na herstel en versterking van de Paaldijk werd met de ontwatering van de Anna Vosdijkpolder c.a. begonnen.

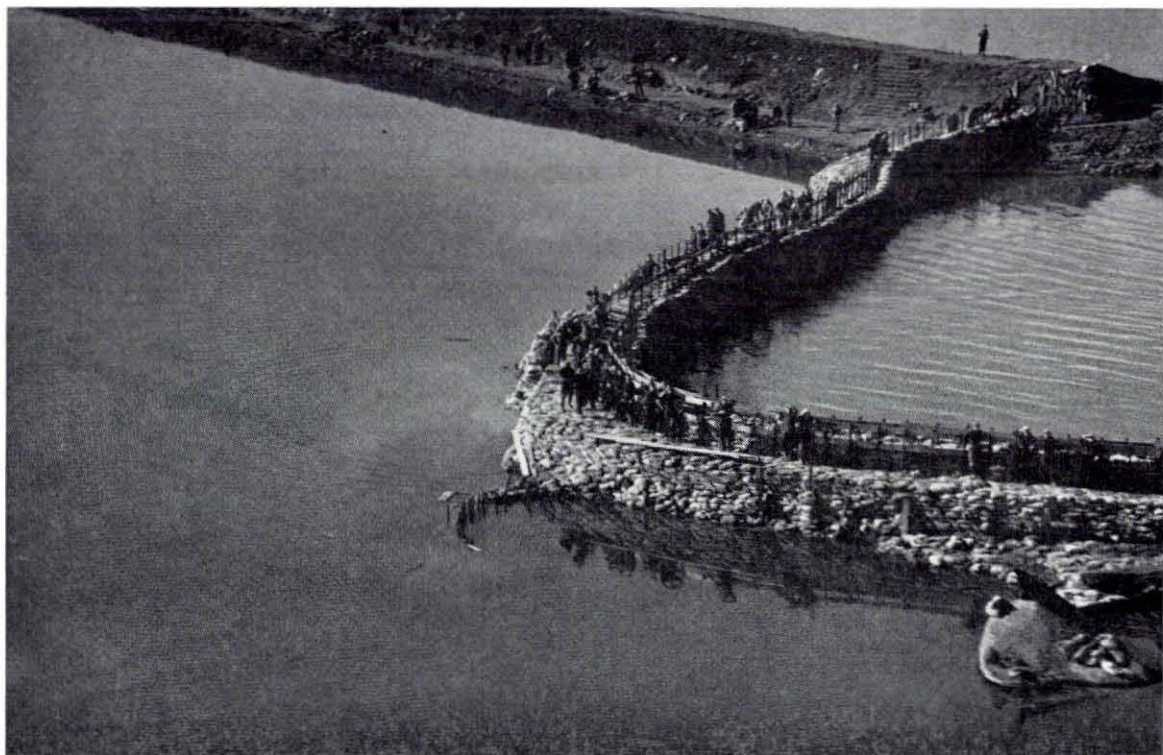
Fig. 4.173. Het door een inlaagkade van kleizakken gedichte stroomgat in de hoofdwaterkering van de Anna Vosdijkpolder, d.d. 25 februari 1953
Foto K.L.M. - Aerocarto

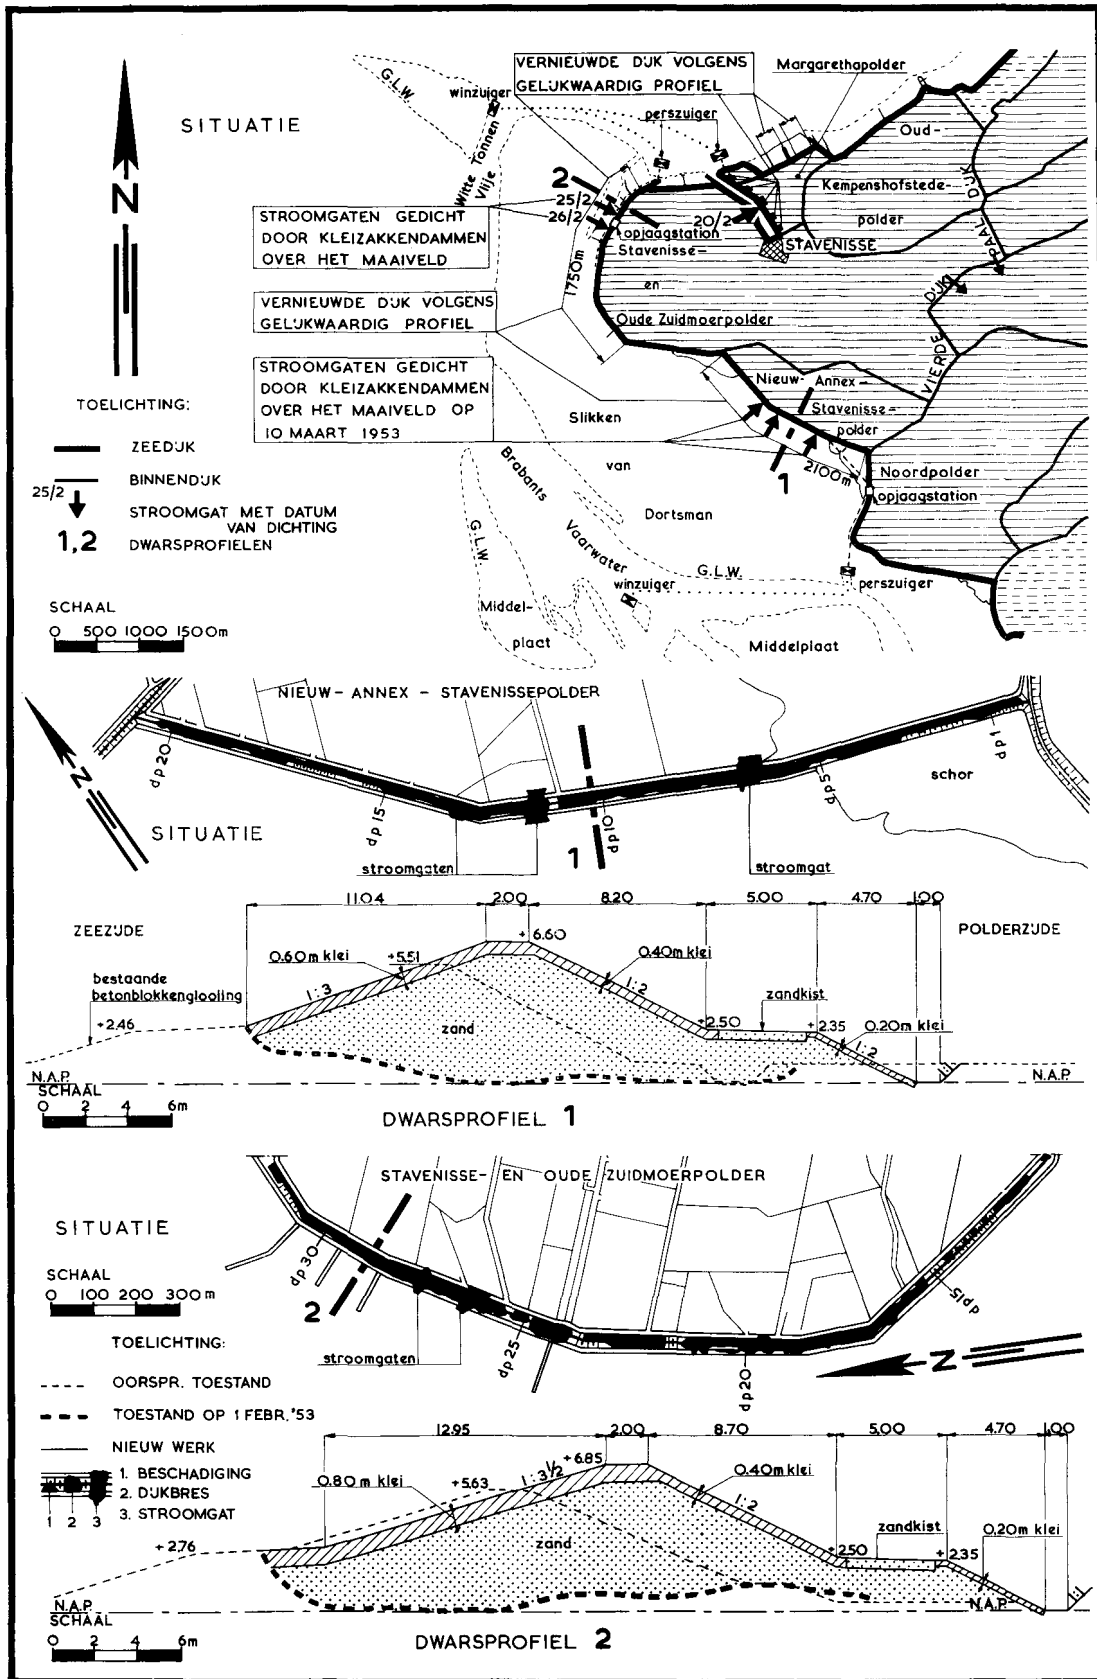
Fig. 4.174. Herstel en vernieuwing hoofdwaterkeringen bij Stavenisse op Tholen in 1953

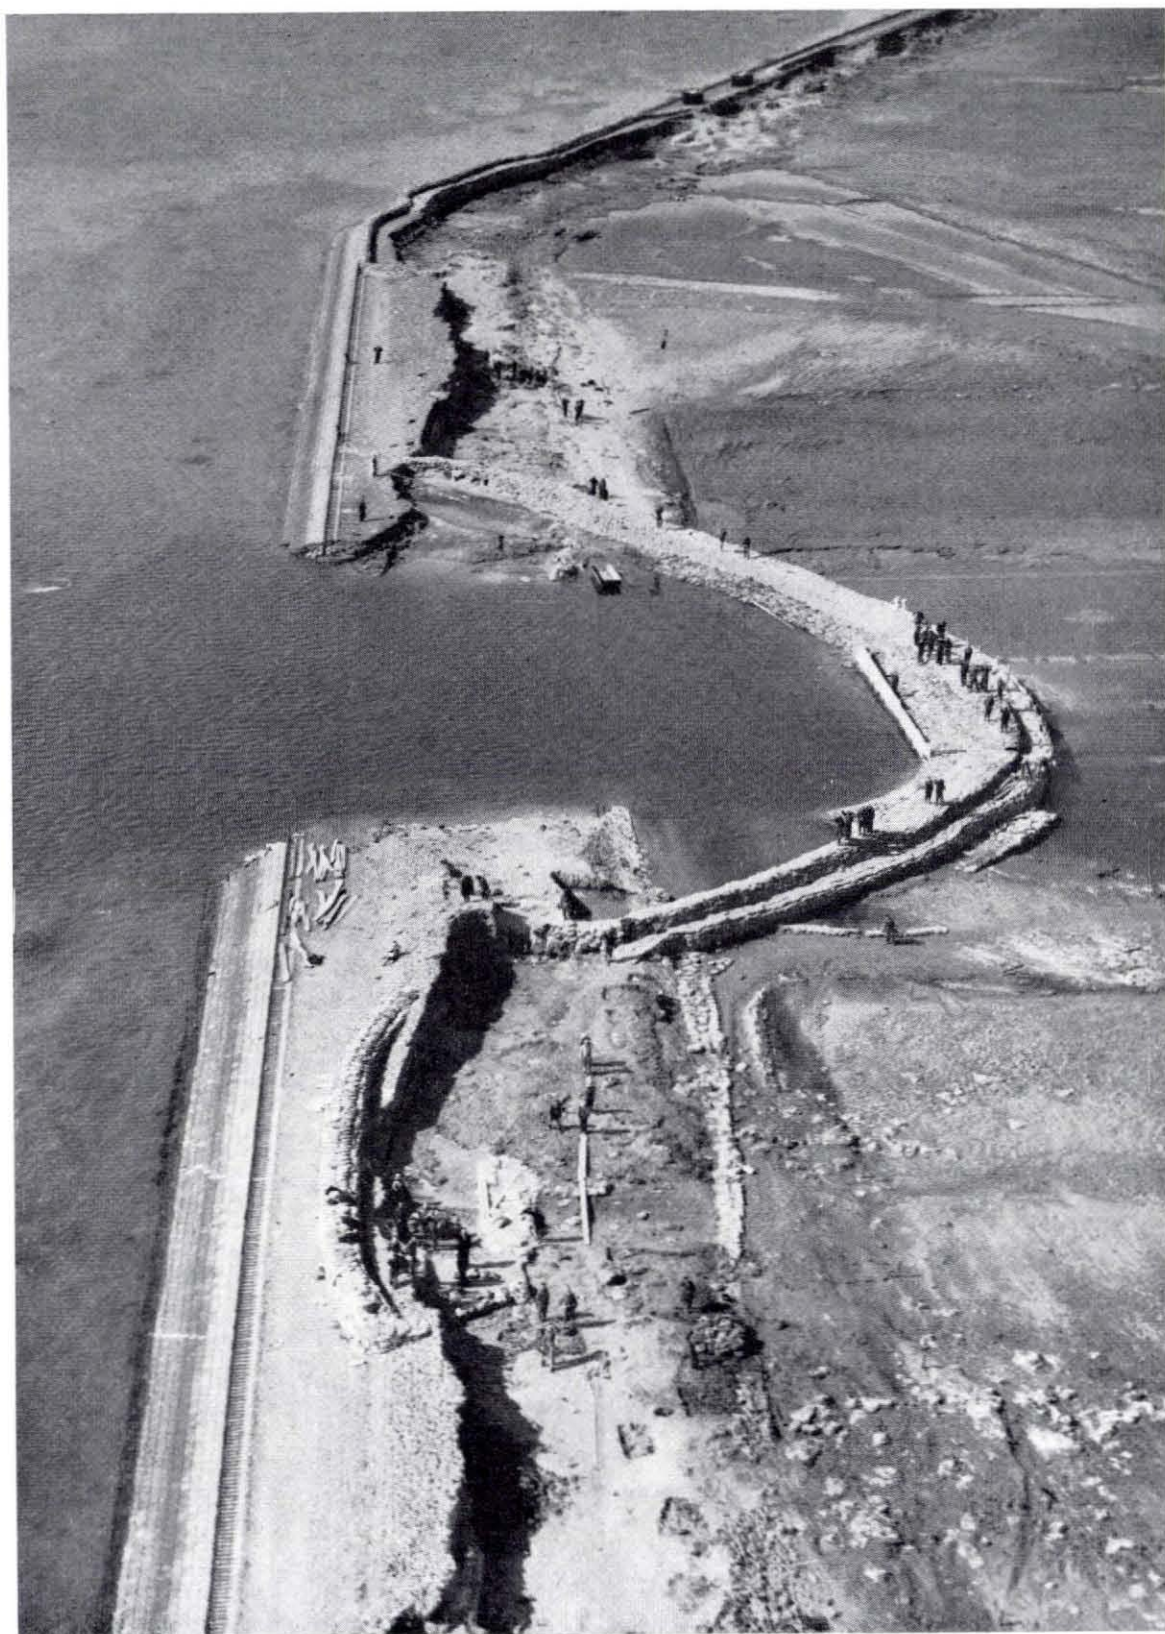
Fig. 4.175. Het gedichte middelste stroomgat in de hoofdwaterkering van de Nieuwe Annex-Stavenissepolder door middel van een inlaagkade van kleizakken, gezien in N.W.-richting

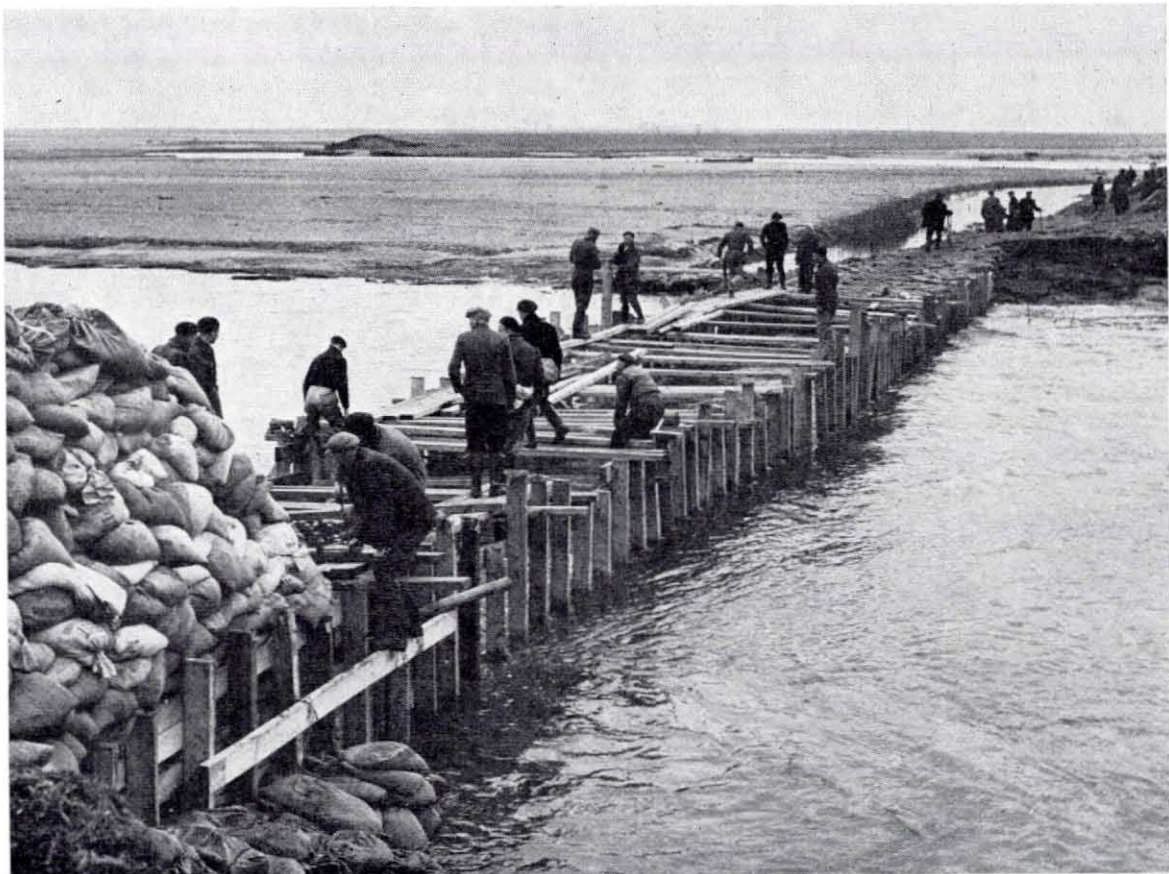
Fig. 4.176. Het dichtten van het noordelijke stroomgat in de hoofdwaterkering van de Willempolder op Sint Philipsland door middel van een kistdam met zand- of kleizakkenvulling. Op de achtergrond het zuidelijke stroomgat in de binnendijk.

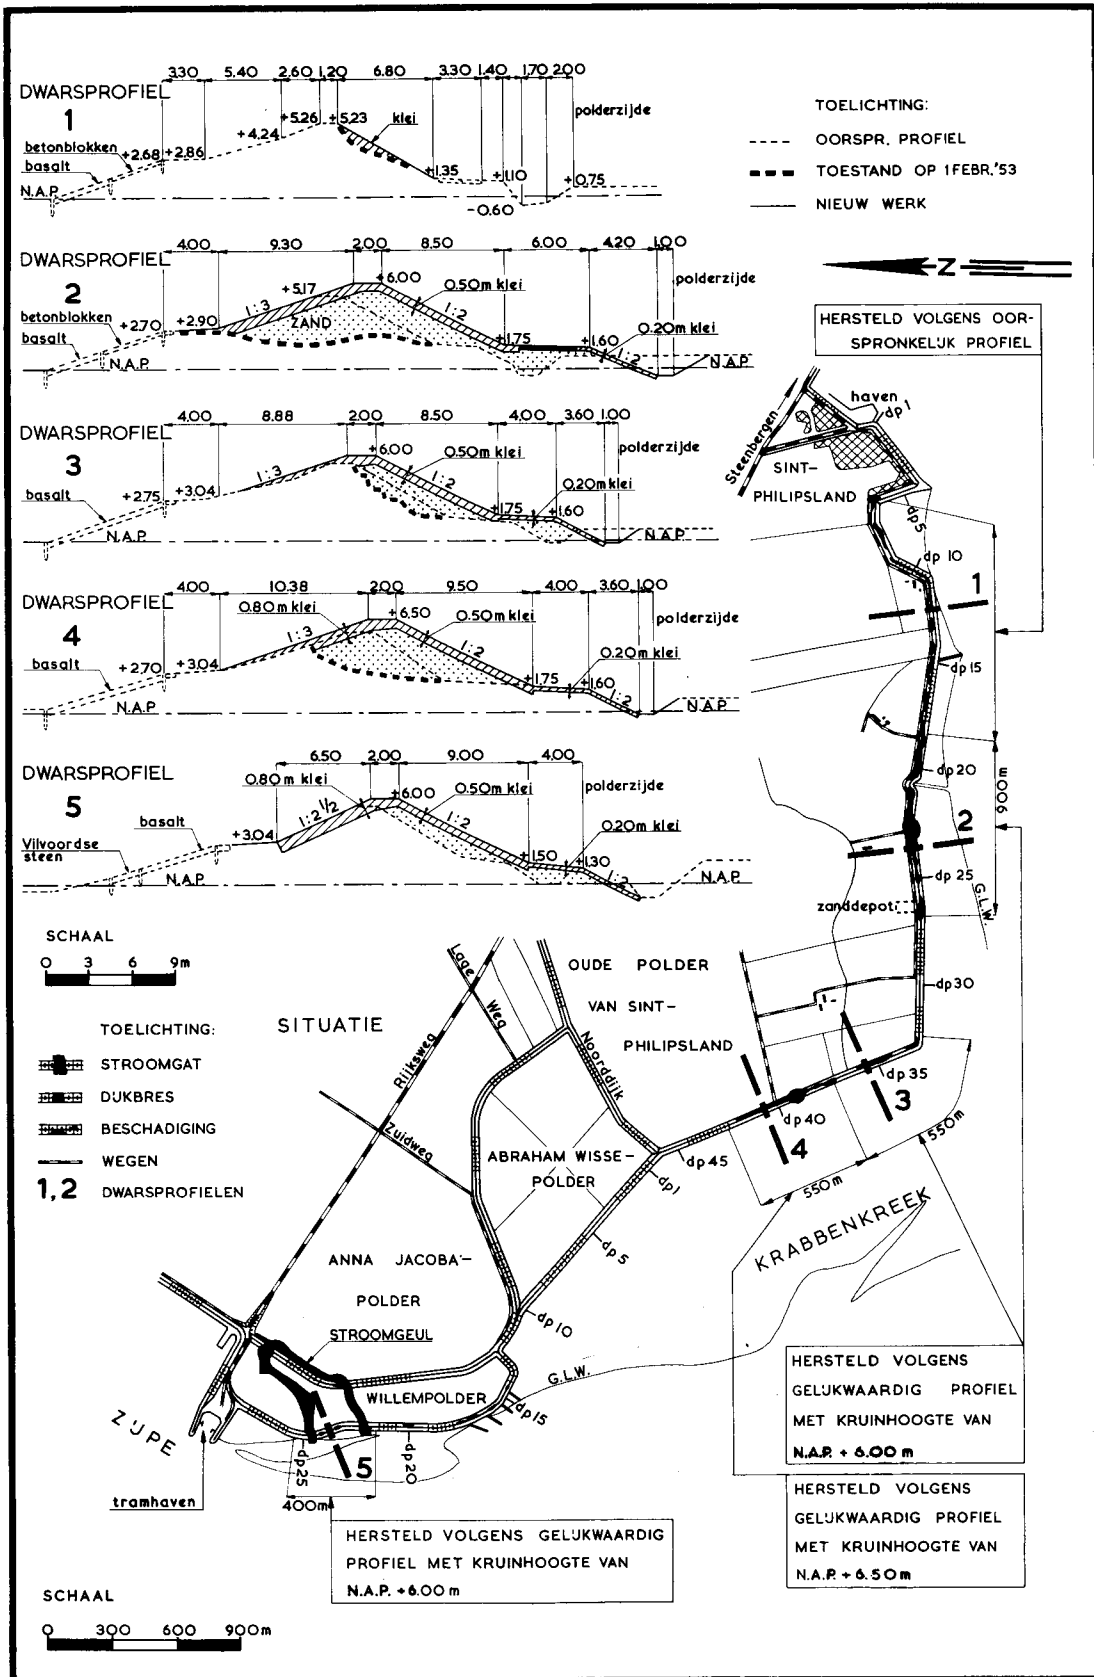
Fig. 4.177. Herstel hoofdwaterkeringen op Sint-Philipsland in 1953 en 1954

Tussen de dijkpalen 6 en 18 werden de beschadigingen aan de zeedijk van de Oude Polder hersteld volgens het oorspronkelijke profiel (fig. 4.177, profiel 1). Het herstel van de hoogwaterkeringen kwam in het voorjaar van 1954 gereed.

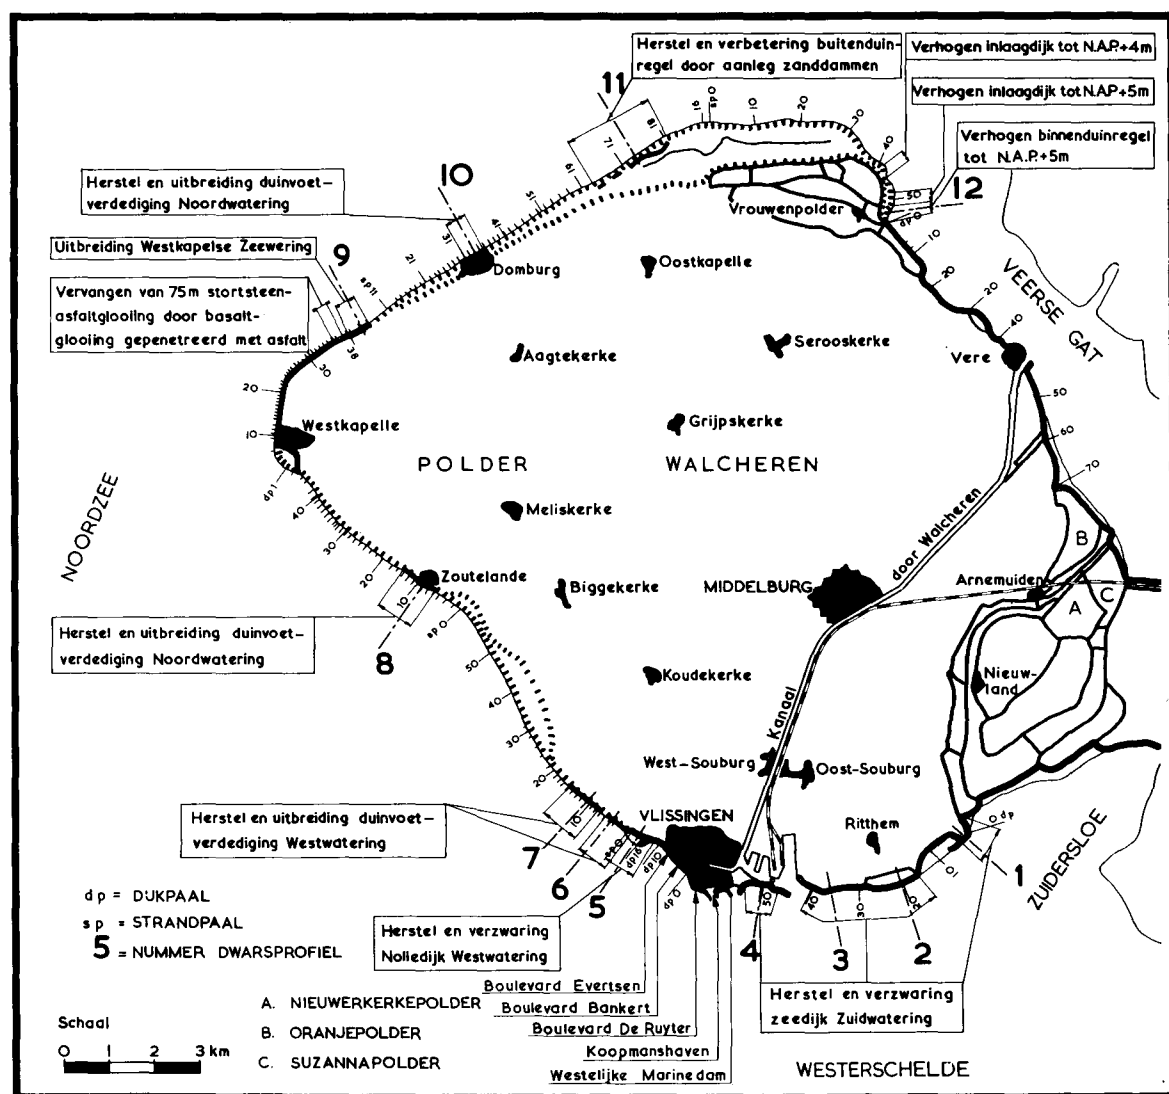
Fig. 4.179. Walcheren, herstel- en verbeteringswerken

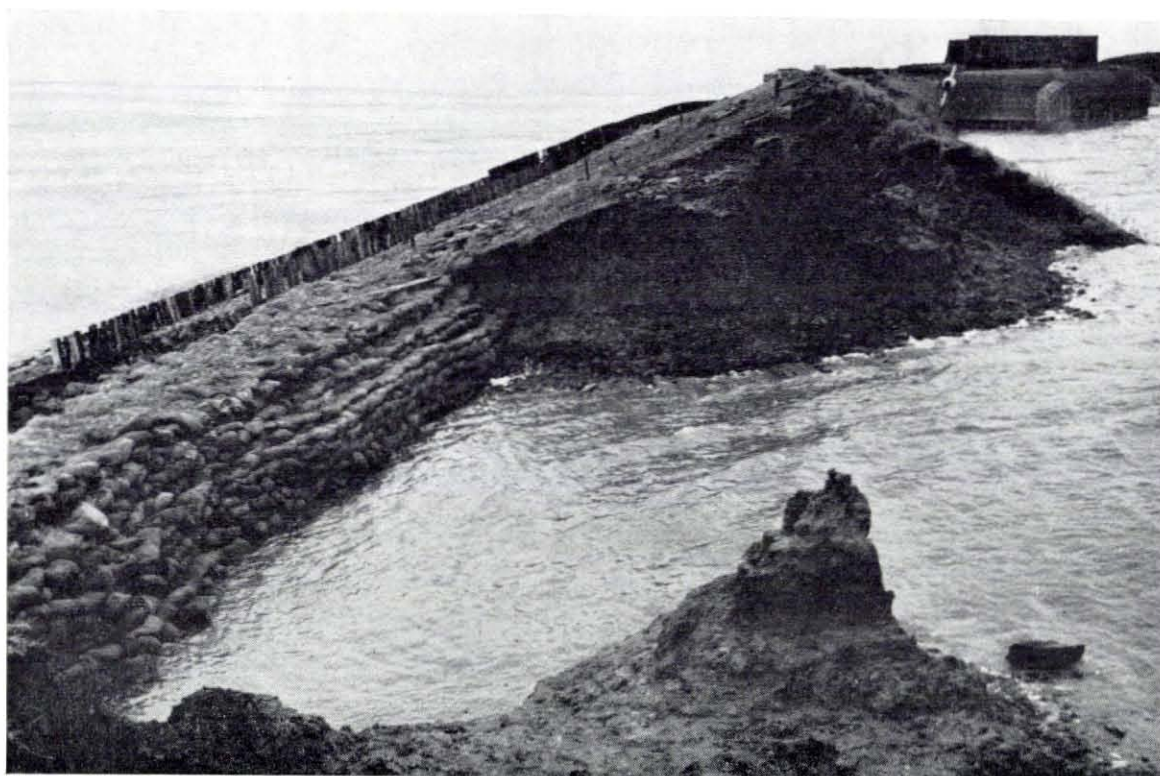
Fig. 4.180. Dichten dijkbres bij dp. 19 + 50 m aan de Zuidwatering met kleizakken
