Fig. 4.159. Waterschap Kruijningen, blokkering van het westgat en herstel van de hoofdwaterkering in 1953

Fig. 4.162. Waterschap Kruijngen, dichting oostgat door aanleg van een inlaagkade en herstel van de hoofdwaterkering in 1953

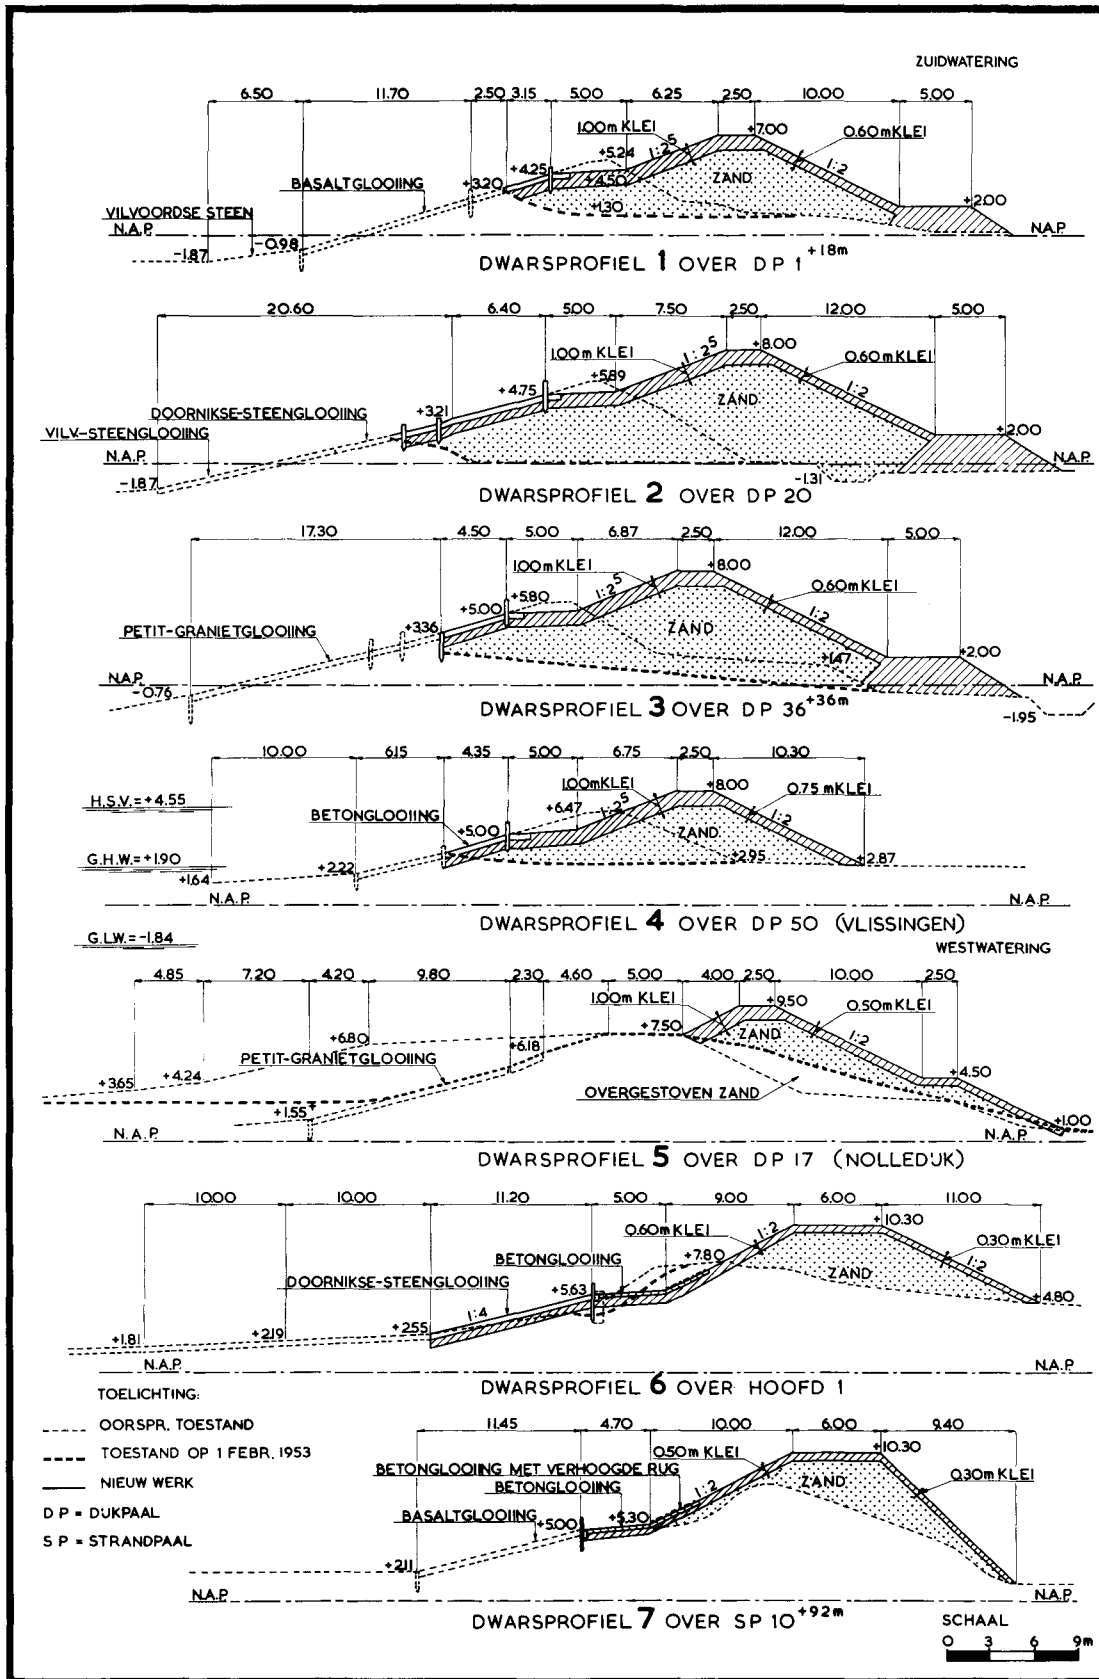
Fig. 4.181. Dwarsprofielen herstellende en verbeterde hoofdwaterkeringen op Walcheren

Voor zover nodig werd het binnenbeloop ontgraven en de specie op het buitenbeloop van de zeedijk gedeponeed. Tussen de resterende zeedijk en de opgeworpen perskade werd zand gespoten. Dit zand werd gezogen uit het Zuidersloe ten noordoosten van Fort Rammekens en naar het stort geperst. Bij het groter worden van de afstand tussen zuiger en stort werd een tussenstation ingeschakeld. Het zand werd met behulp van draglines onder profiel gebracht; daarna werd het zandlichaam met de klei van de perskade en de opgeworpen klei op het buitentalud afgewerkt. De dwarsprofielen 1, 2 en 3 van fig. 4.181 geven van de verbeteringen een overzichtelijk beeld.

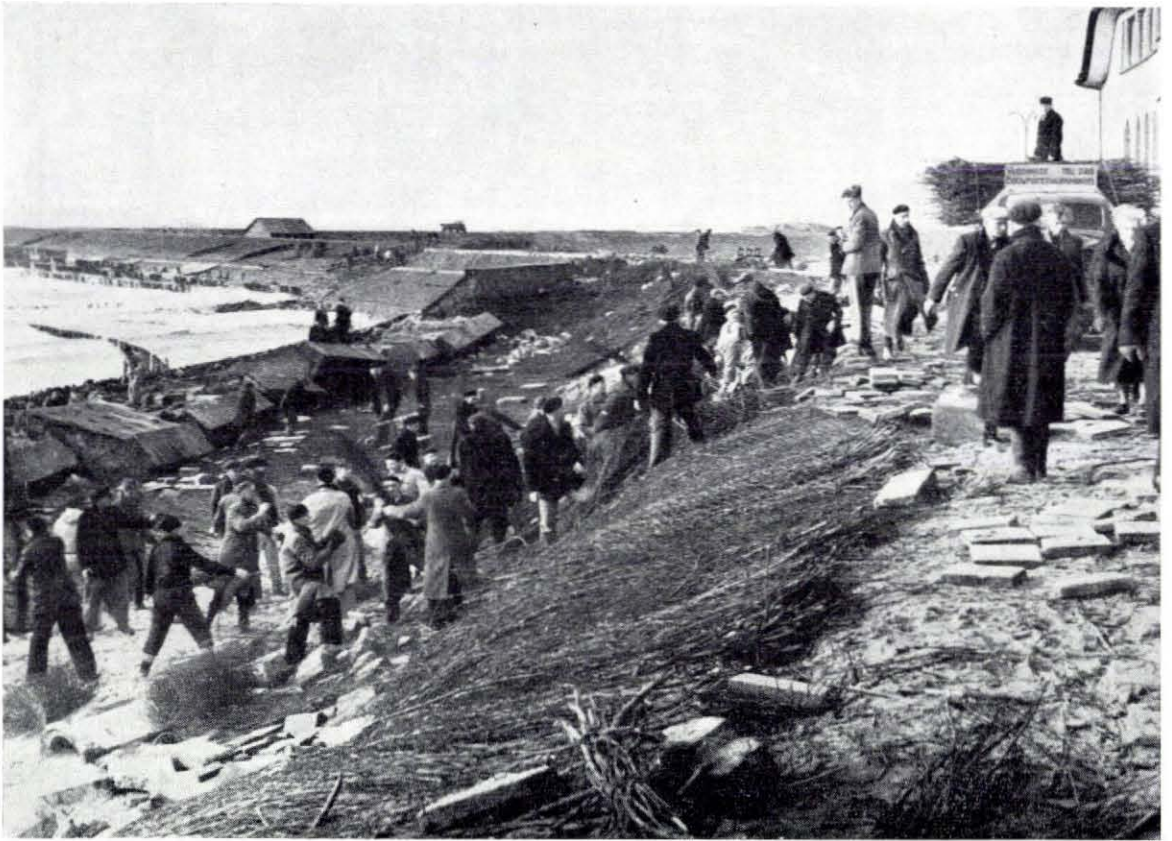
Fig. 4.182. Aanbrengen noodbeslag op de zwaar beschadigde Nollledijk tussen dp. 10 en 12 van de Westwatering te Vlissingen

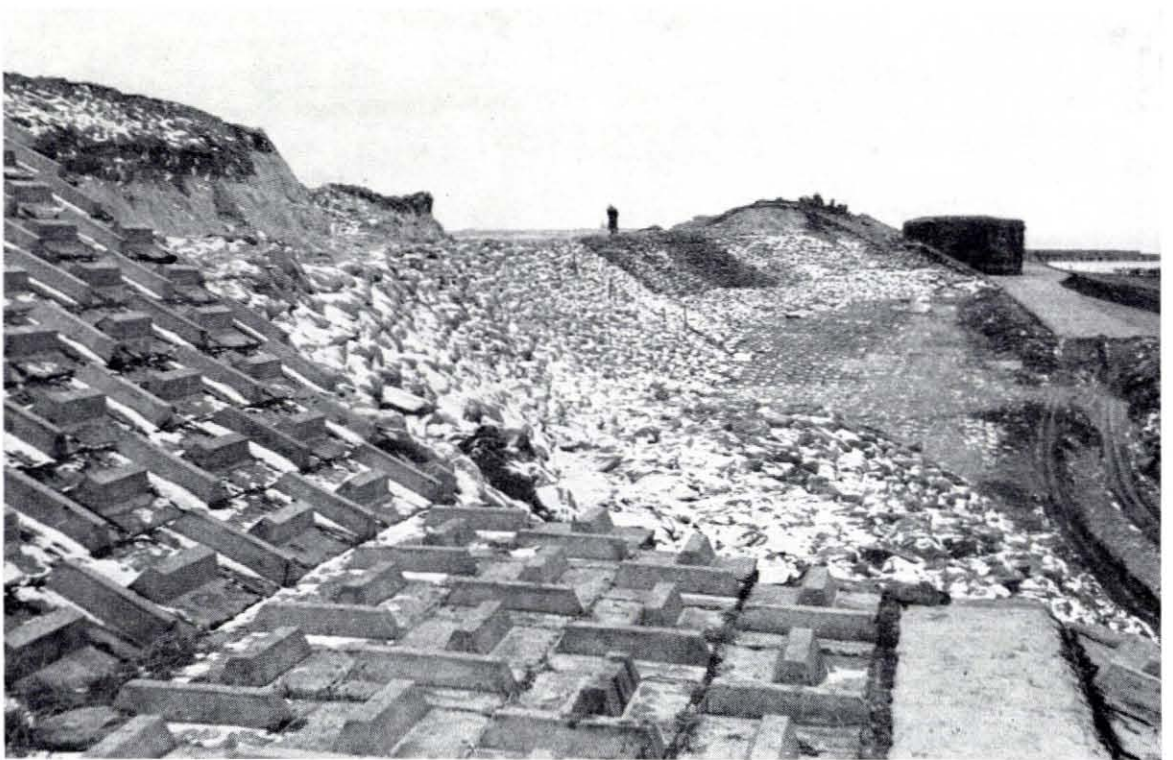
Fig. 4.183. Noodherstel aan de Westkapelse zeewering tussen dp. 38 en strandpaal 1 van de Noordwatering

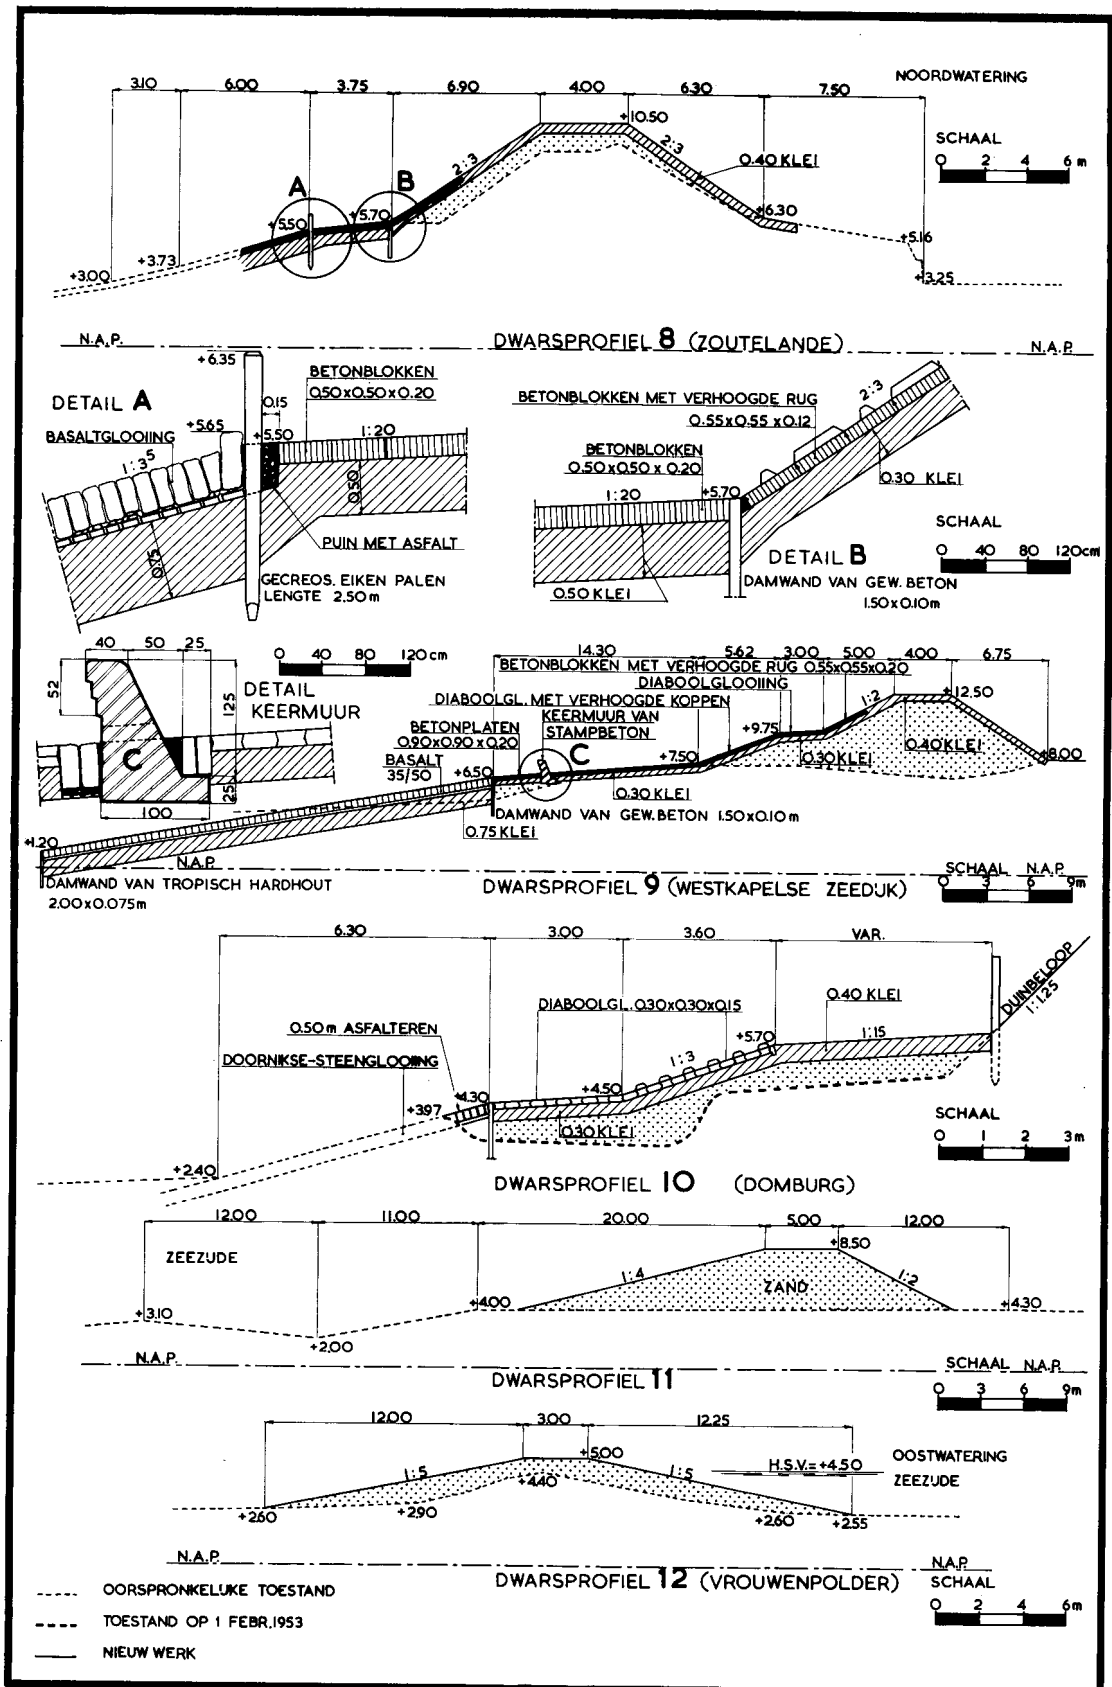
Fig. 4.184. Dwarsprofielen herstellende en verbeterde hoofdwaterkeringen op Walcheren

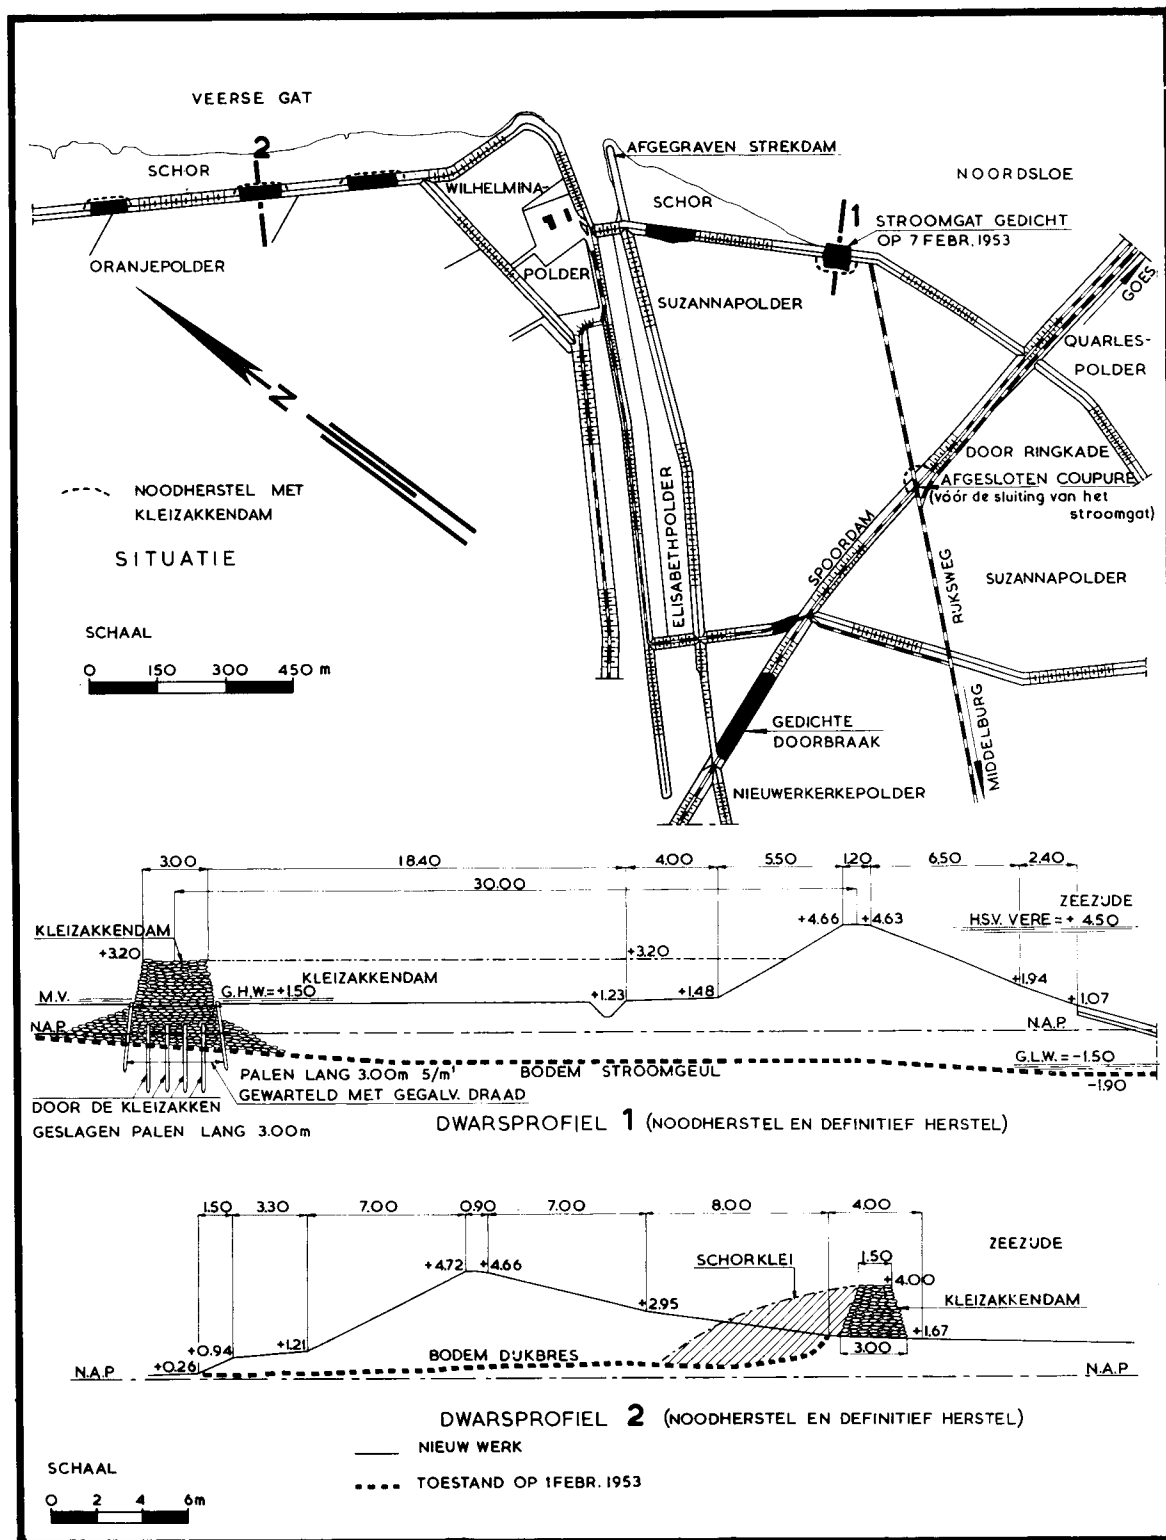
Fig. 4.185. Herstel van de hoofdwaterkeringen van de Suzannapolder en de Oranjepolder op Walcheren in 1953

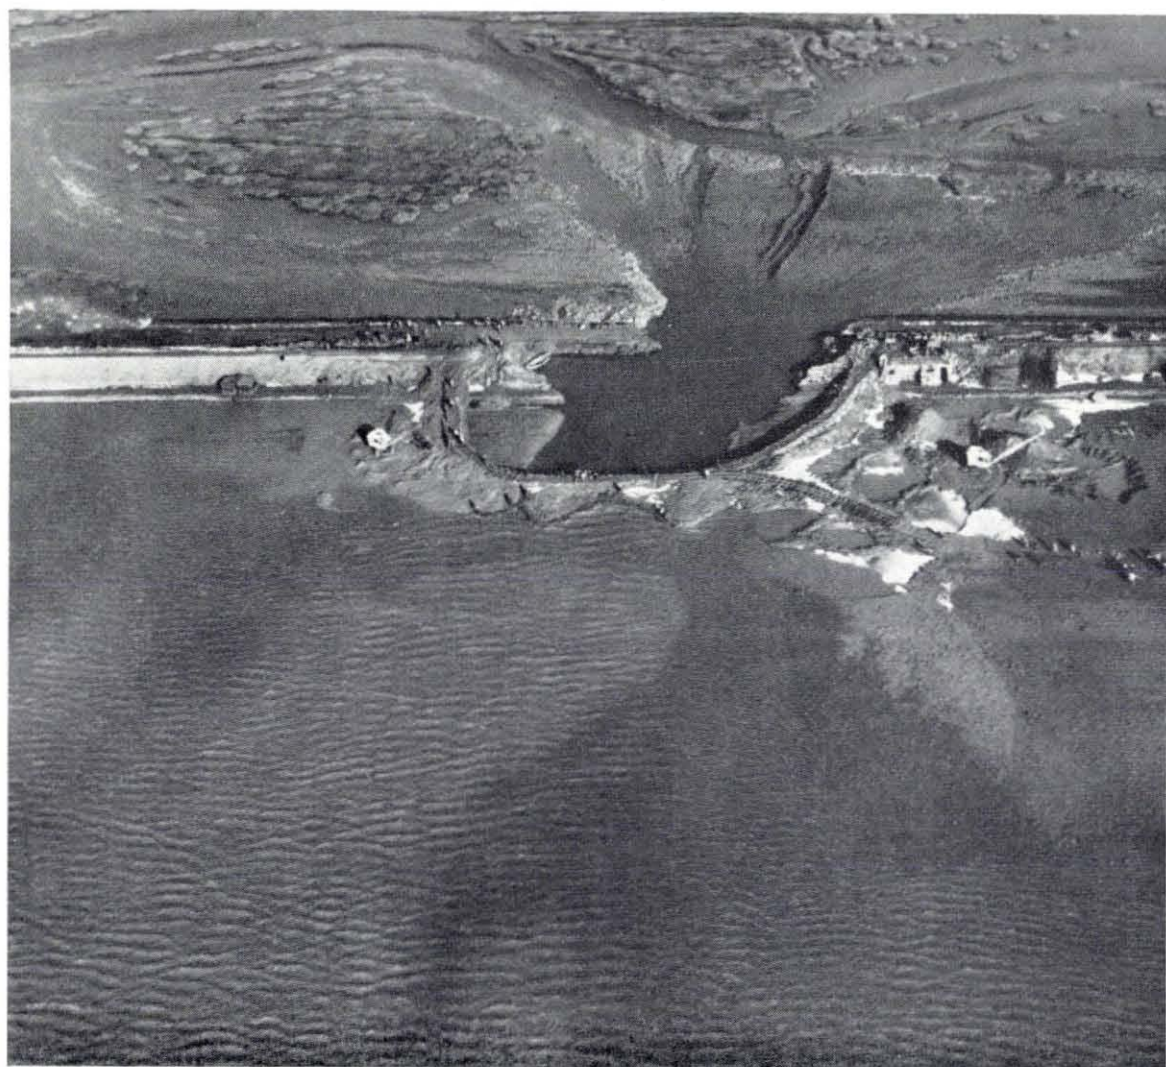
Fig. 4.186. Het gedichte stroomgat in de hoofdwaterkering van de Suzannapolder op Walcheren door een inlaagkade van kleizakken

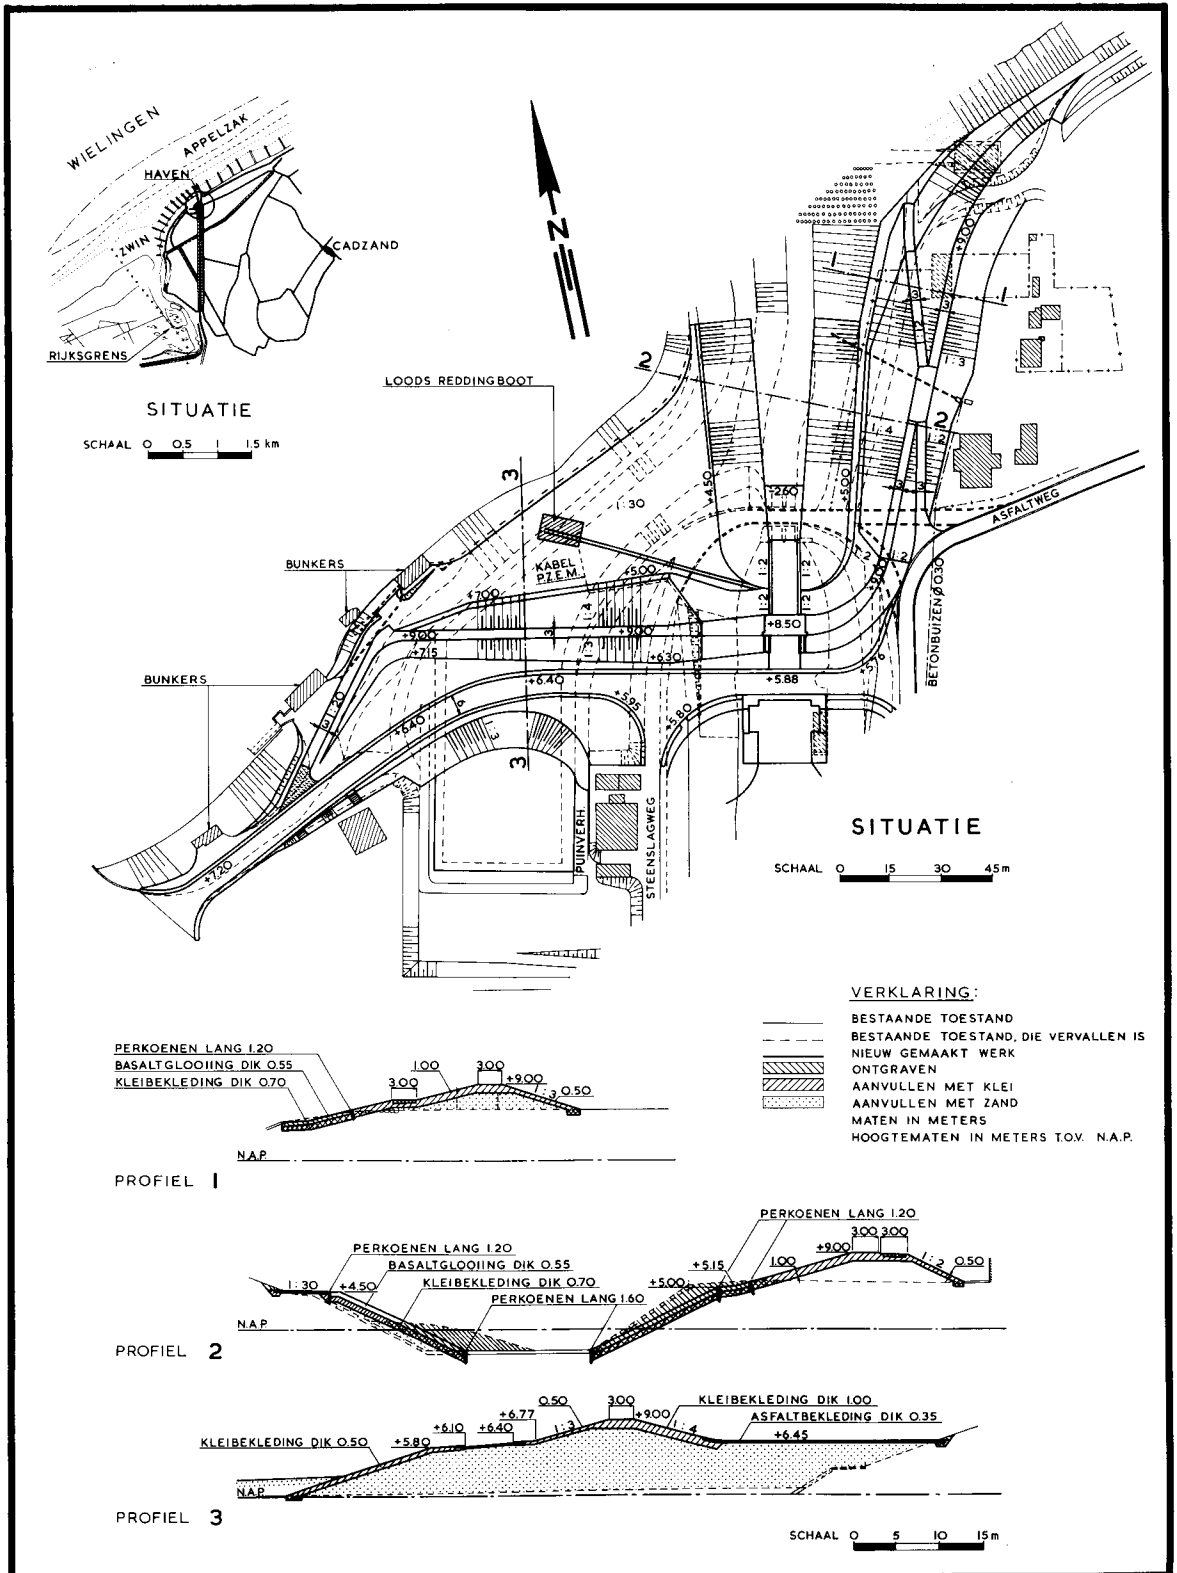
Fig. 4.188. Combinatie gemaal-uitwateringssluis te Cadzand met aansluitende dijkgedeelten in het Waterschap Het Vrije van Sluis

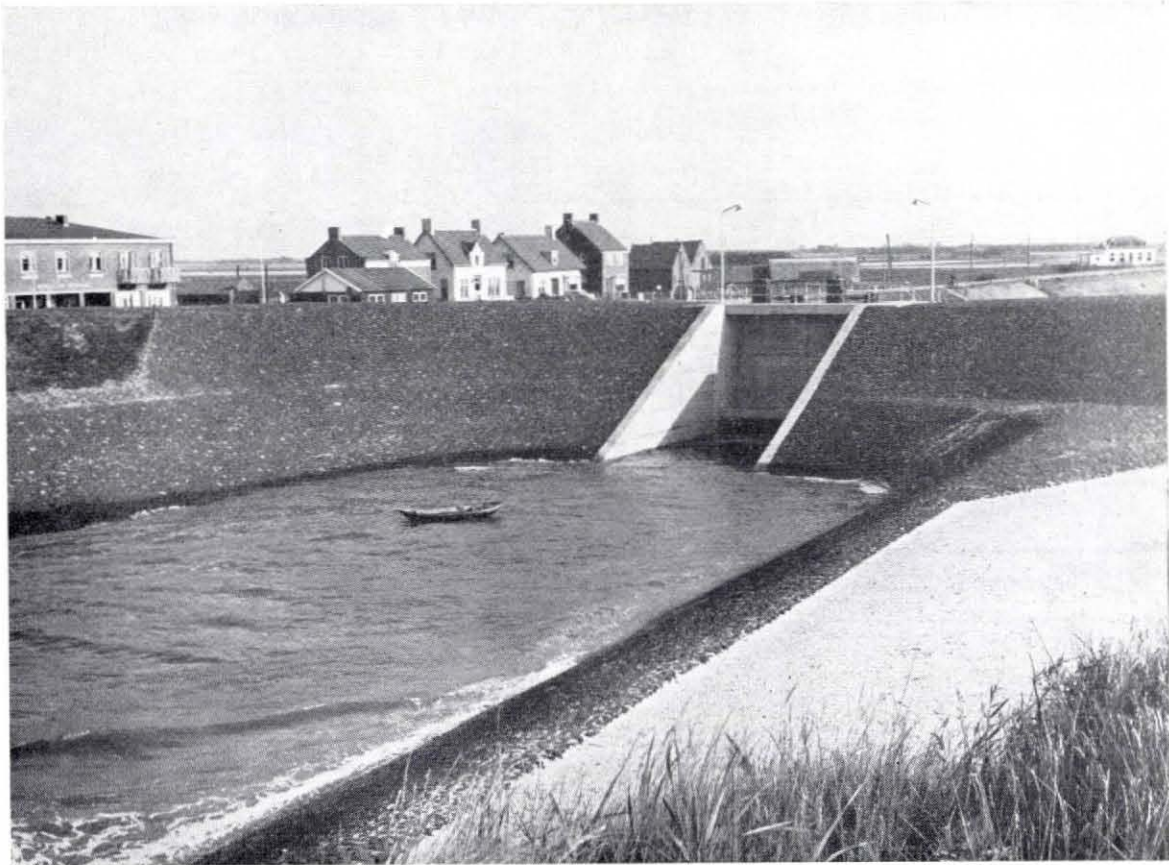
Fig. 4.189. Buitenhoofd van de nieuwgebouwde sluis aan de Wieringen van het Waterschap Het Vrije van Sluis

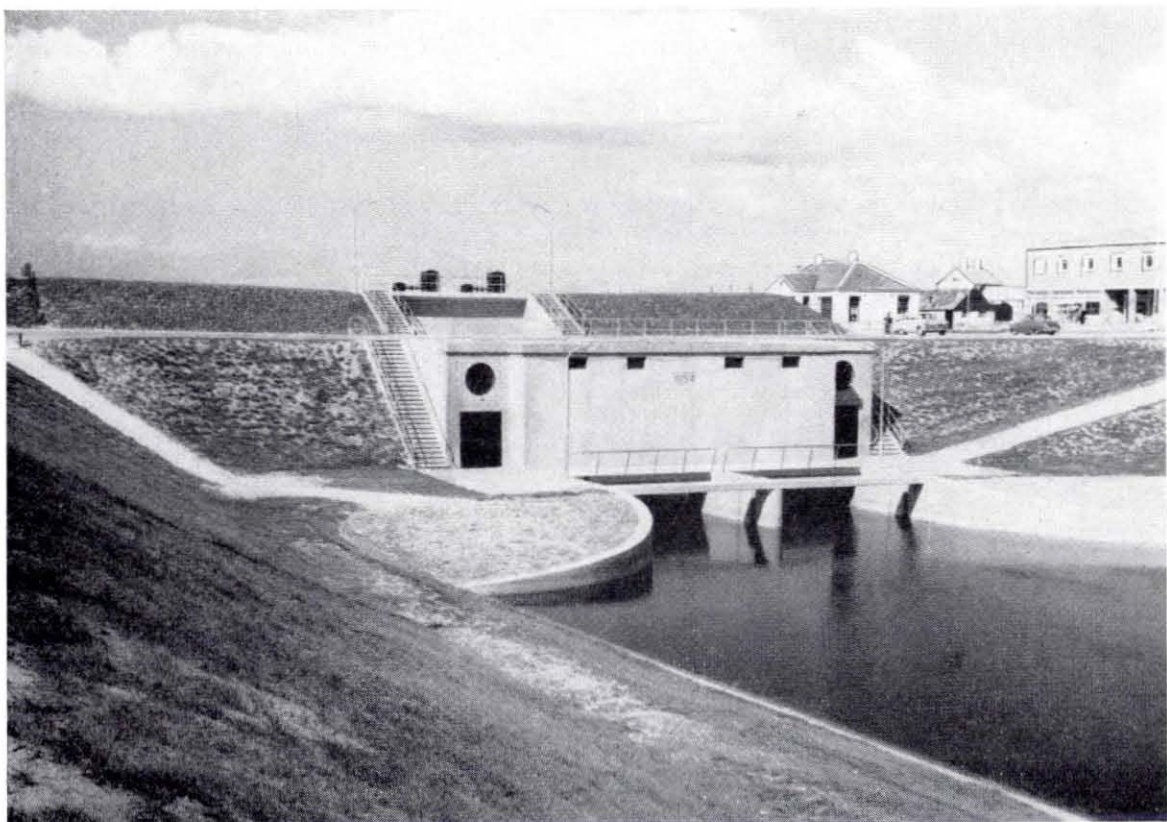
Fig. 4.190. Binnenhoofd van de nieuwgebouwde sluis aan de Wieringen van het Waterschap Het Vrije van Sluis

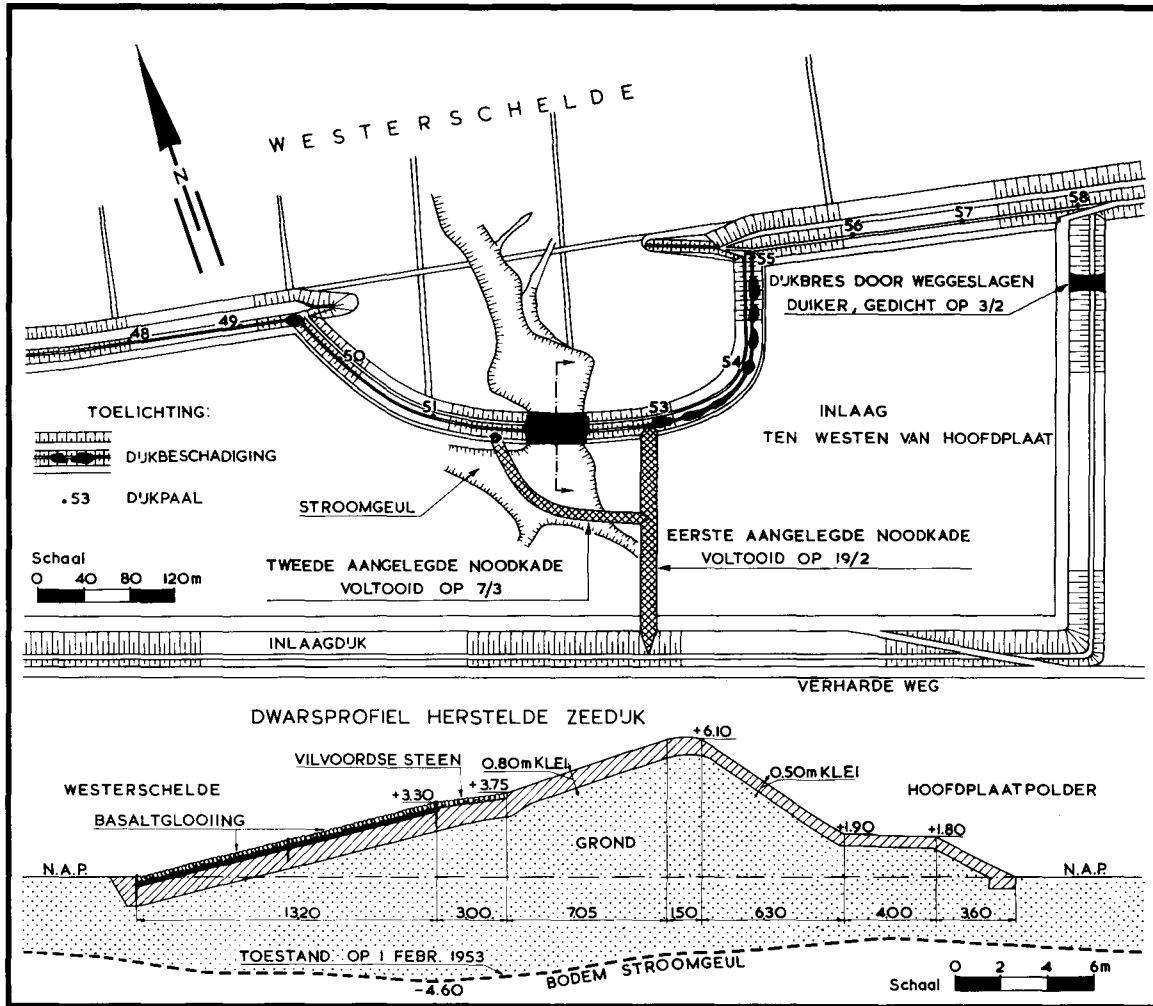
Fig. 4.191. Dichting van het stroomgat in de hoofdwaterkering van de Hoofdplaatpolder bij Hoofdplaat in 1953

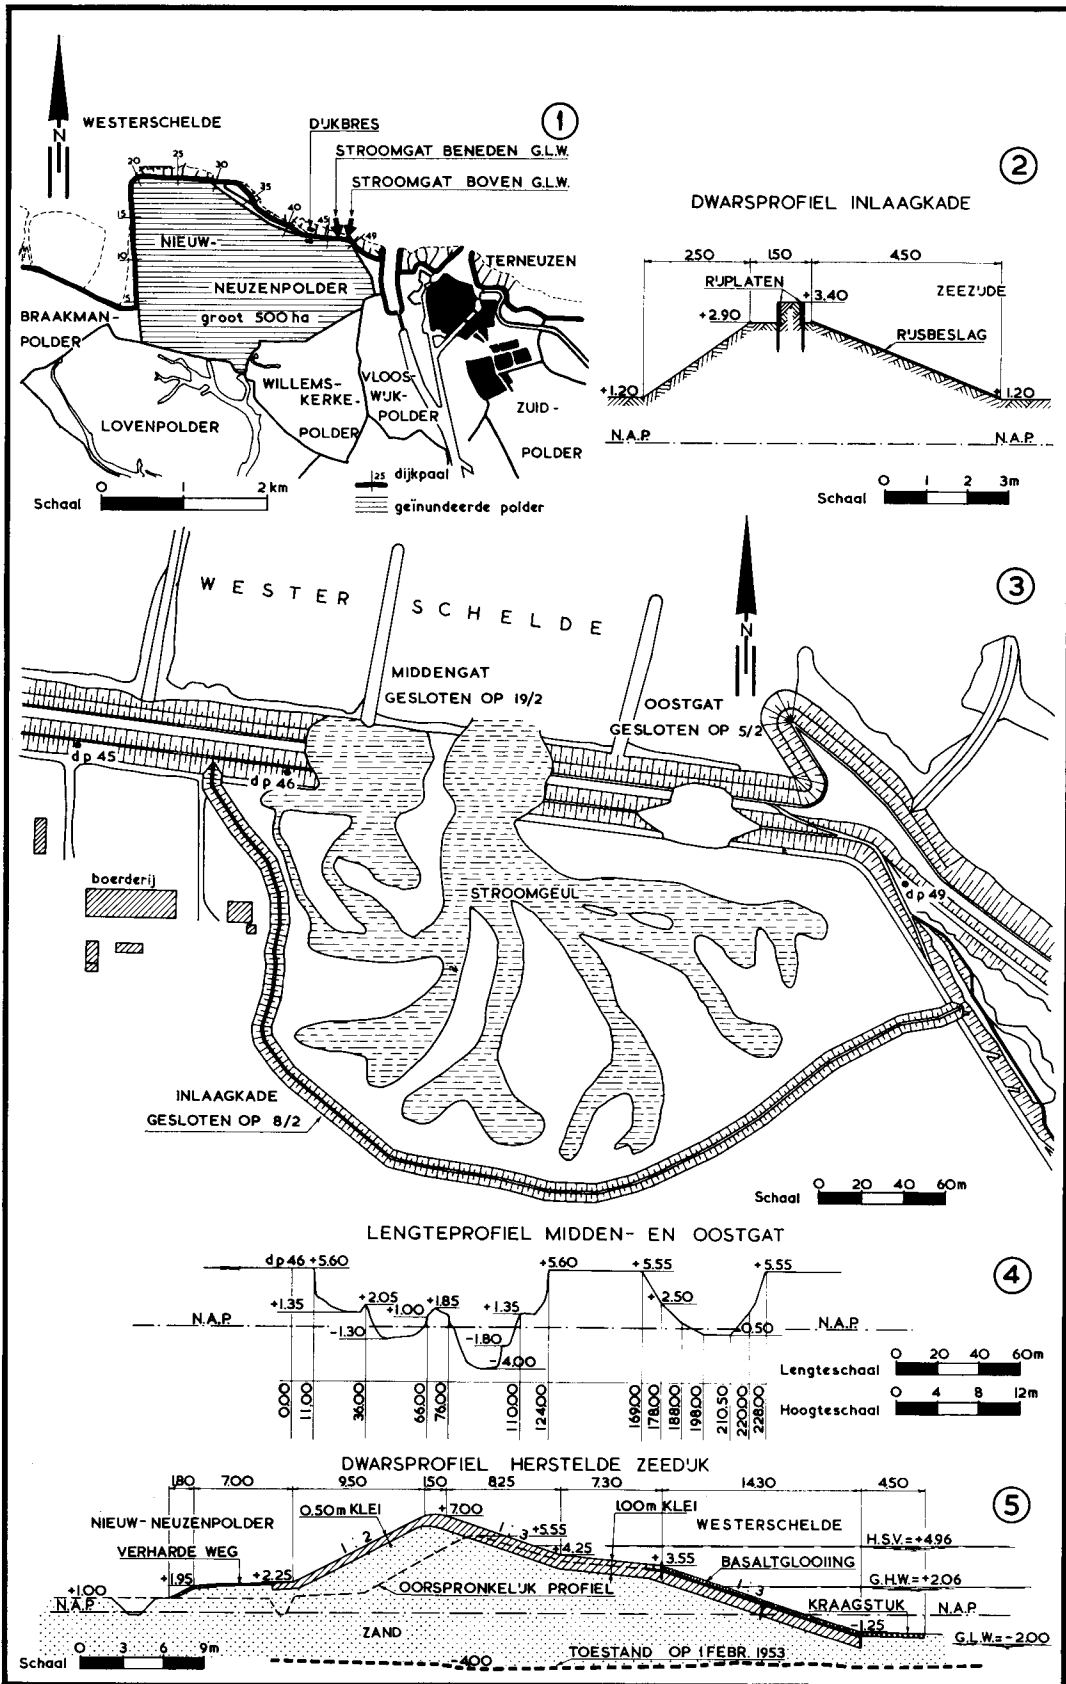
Fig. 4.193. Dichting van west-, midden- en oostgat in de hoofdwaterkering van de Nieuw-Neuzenpolder in 1953

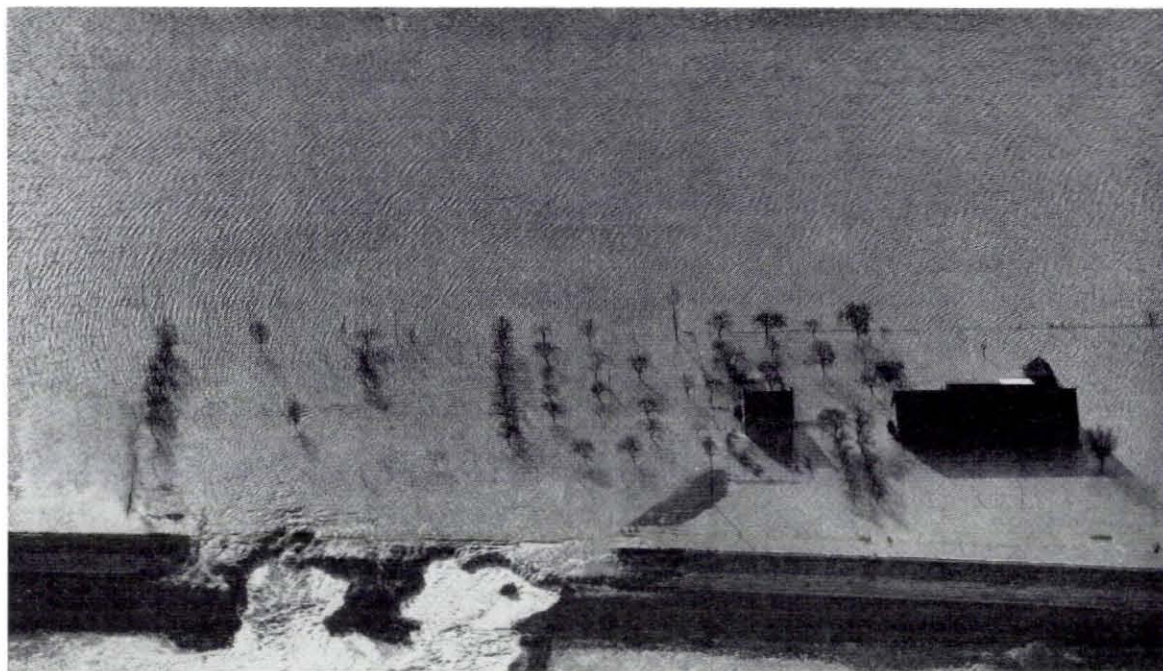
Fig. 4.194. Middelste doorbraak van de hoofdwaterkering van de Nieuw-Neuzenpolder. Duidelijk komt op de foto de terugschrijdende erosie tot uitdrukking, veroorzaakt door het bij eb uit de polder stromende water. Opname 2 februari 1953. Foto K.L.M. - Aerocarto

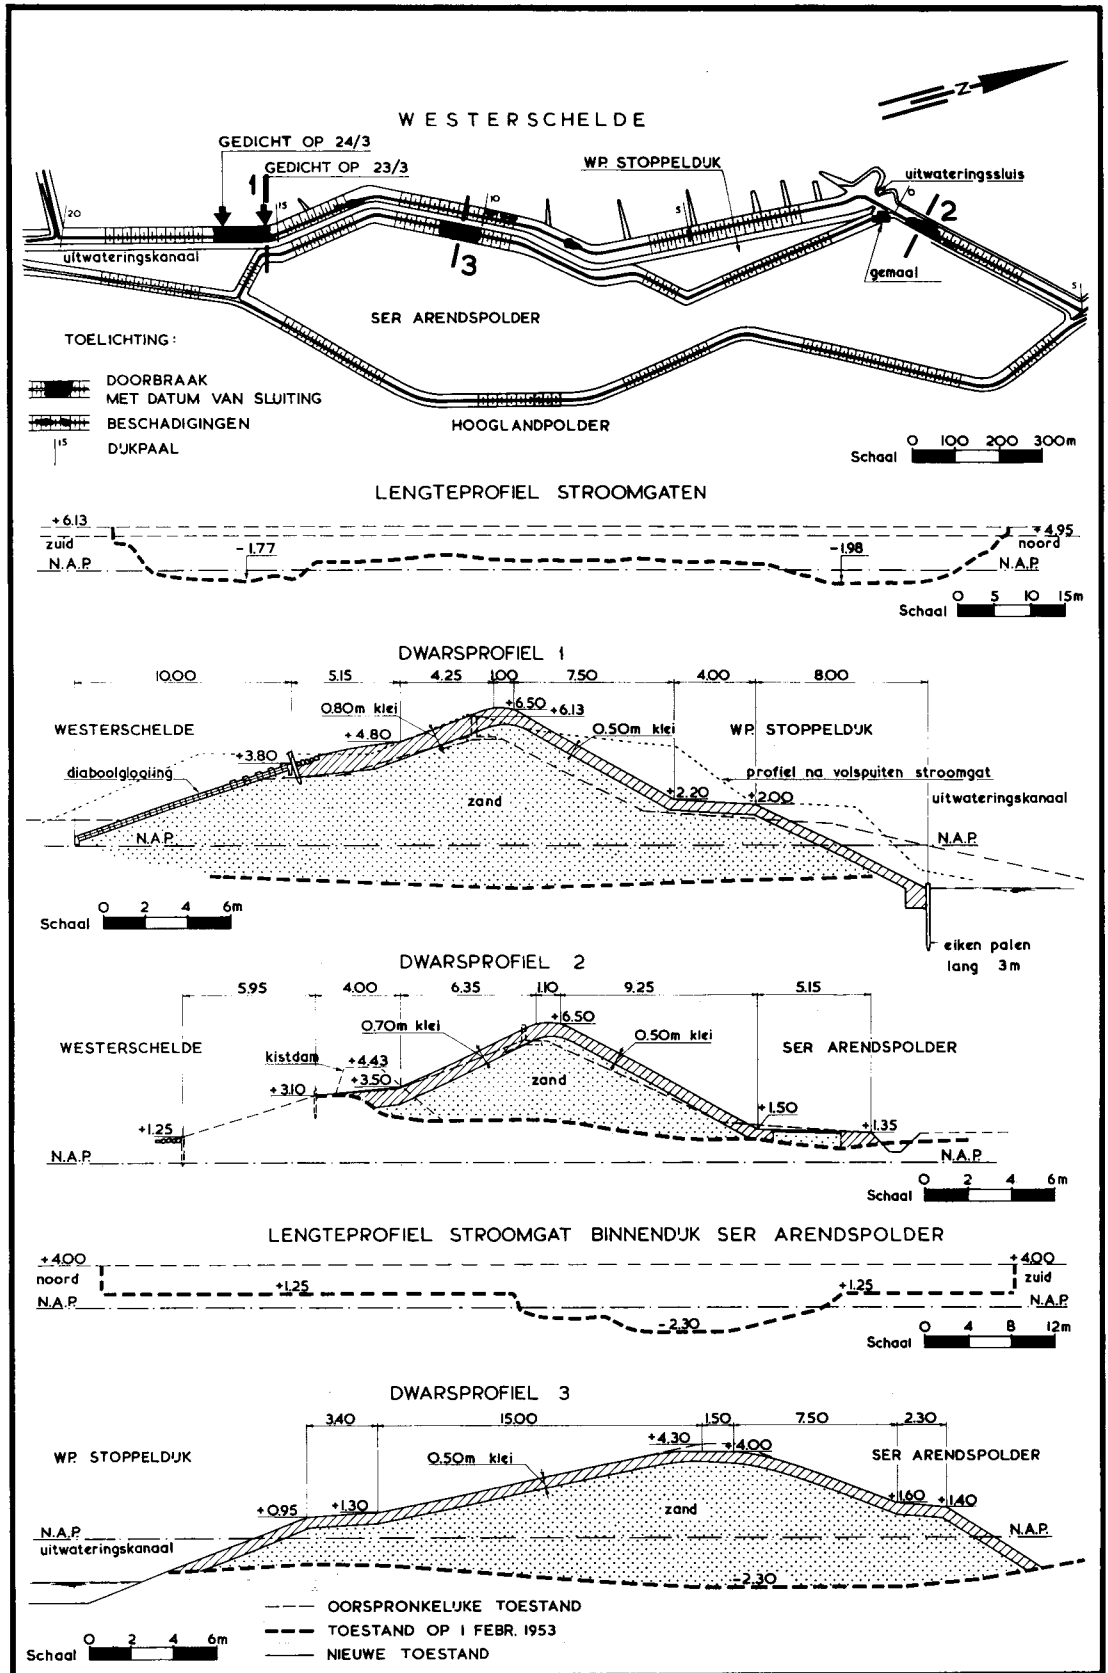
Fig. 4.195. Herstel hoofdwaterkering Waterschap Stoppeldijk c.a. en westelijke binnendijk, Ser Arendspolder in 1953

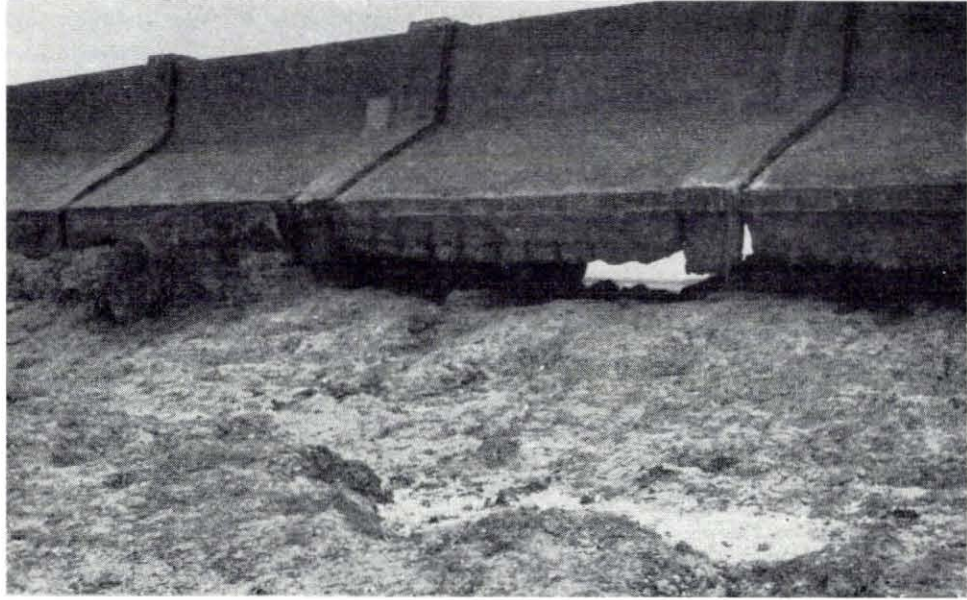
Fig. 4.196. Door golfploop en wateroverslag onderloops geworden Muraltmuur op de hoofdwaterkering van de Nijspolder Foto Rijkswaterstaat

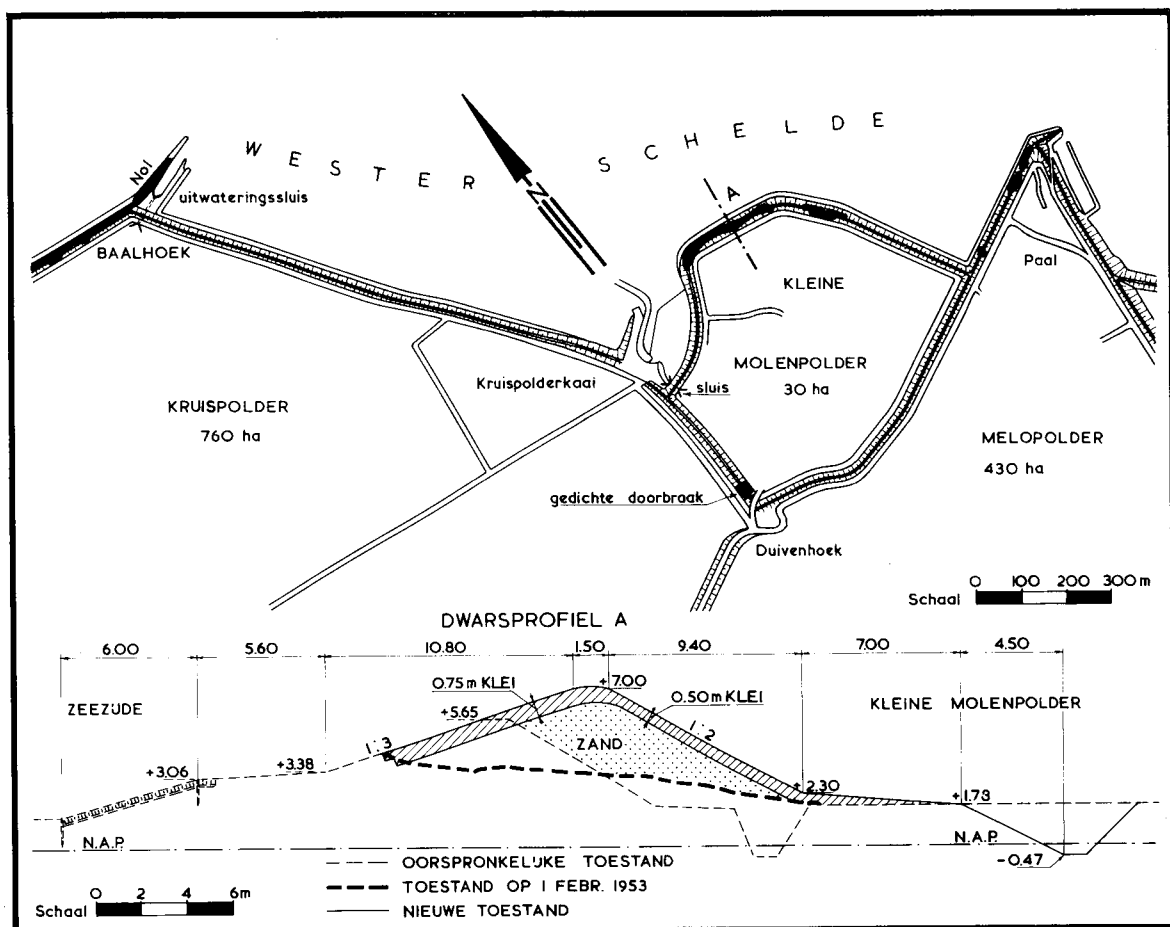
Fig. 4.197. Herstel van de hoofdwaterkering van de Kleine Molenpolder c.a. in 1953 en 1954

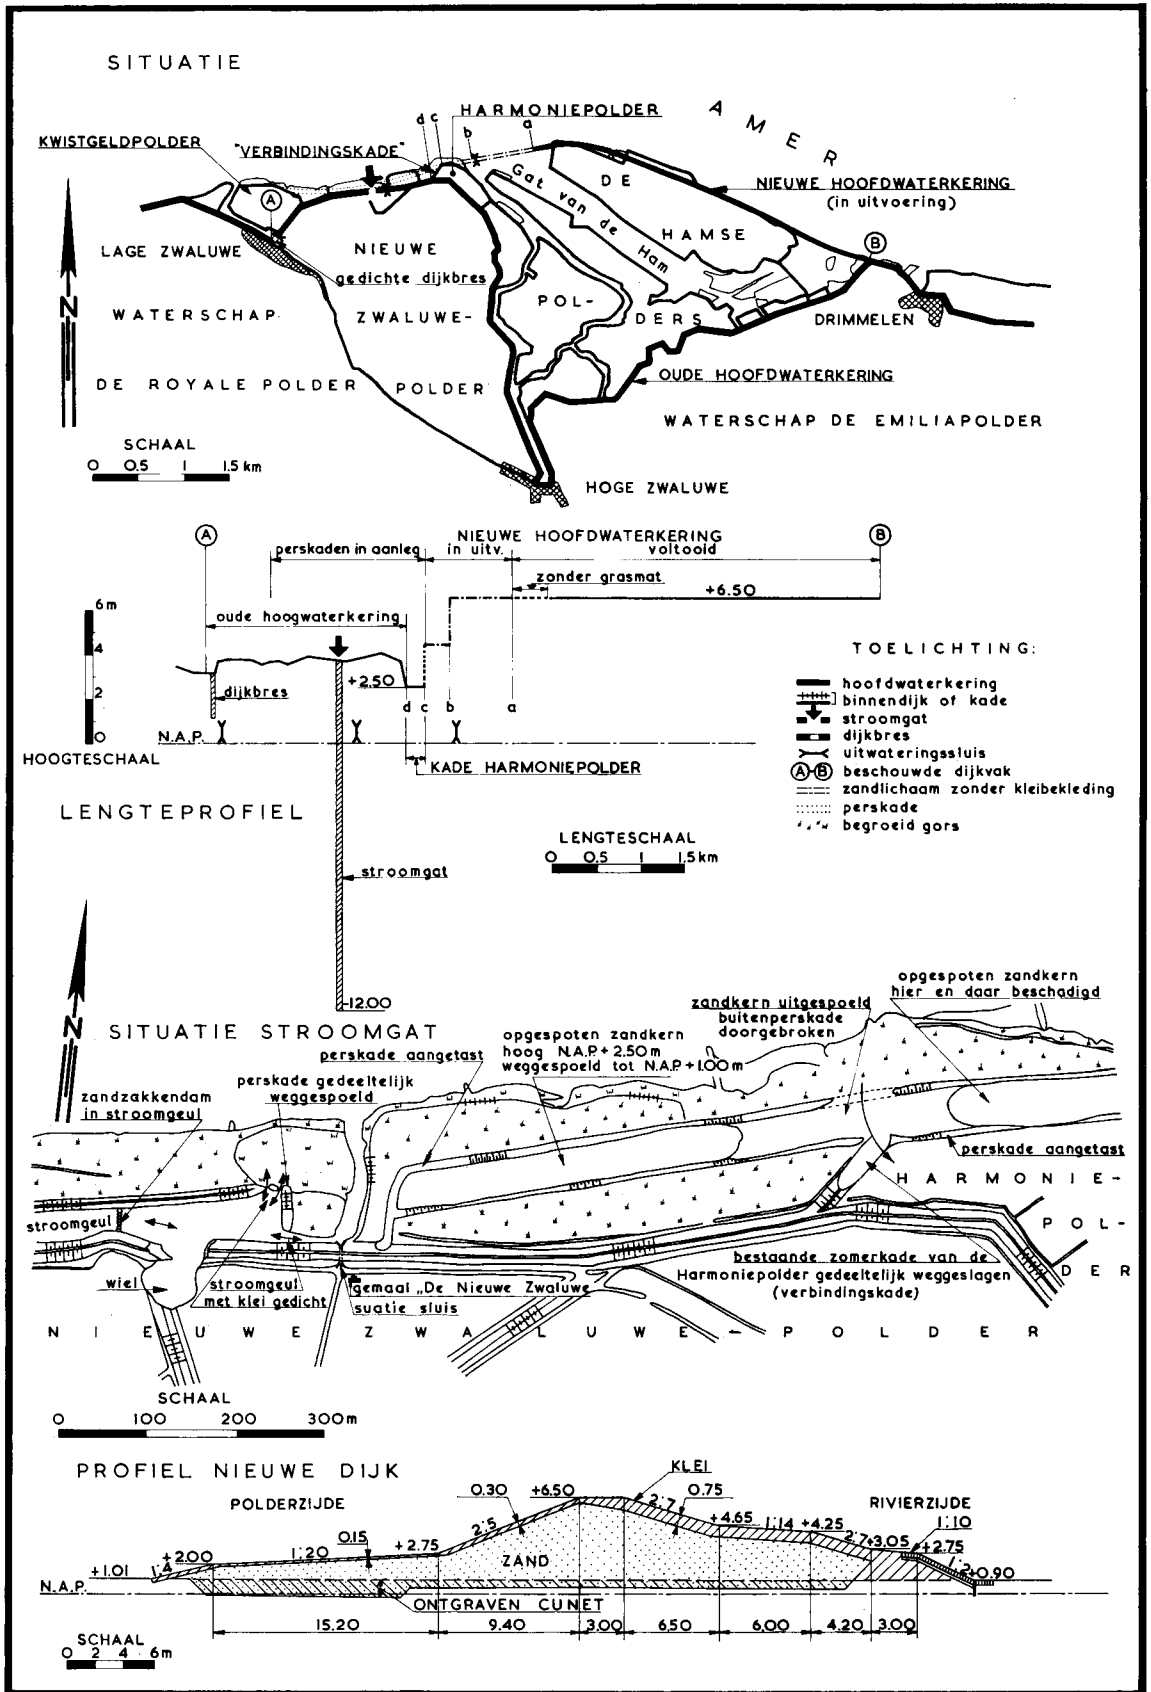
Fig. 4.200. Herstel hoofdwaterkeringen Nieuwe Zwaluwpolder en De Hamse Polders in 1953 en 1954

Kort voordat met het zandpersen werd begonnen, werd even ten westen van het stroomgat een zandzakkendam aangelegd tussen de in stand gebleven perskade langs de rivier en de oude dijk. Met deze op 8 februari voltooide zandzakkendam was het stroomgat volledig geblokkeerd (fig. 4.200).
