Fig. 4.159. Waterschap Kruijningen, blokkering van het westgat en herstel van de hoofdwaterkering in 1953

Fig. 4.162. Waterschap Kruijngen, dichting oostgat door aanleg van een inlaagkade en herstel van de hoofdwaterkering in 1953

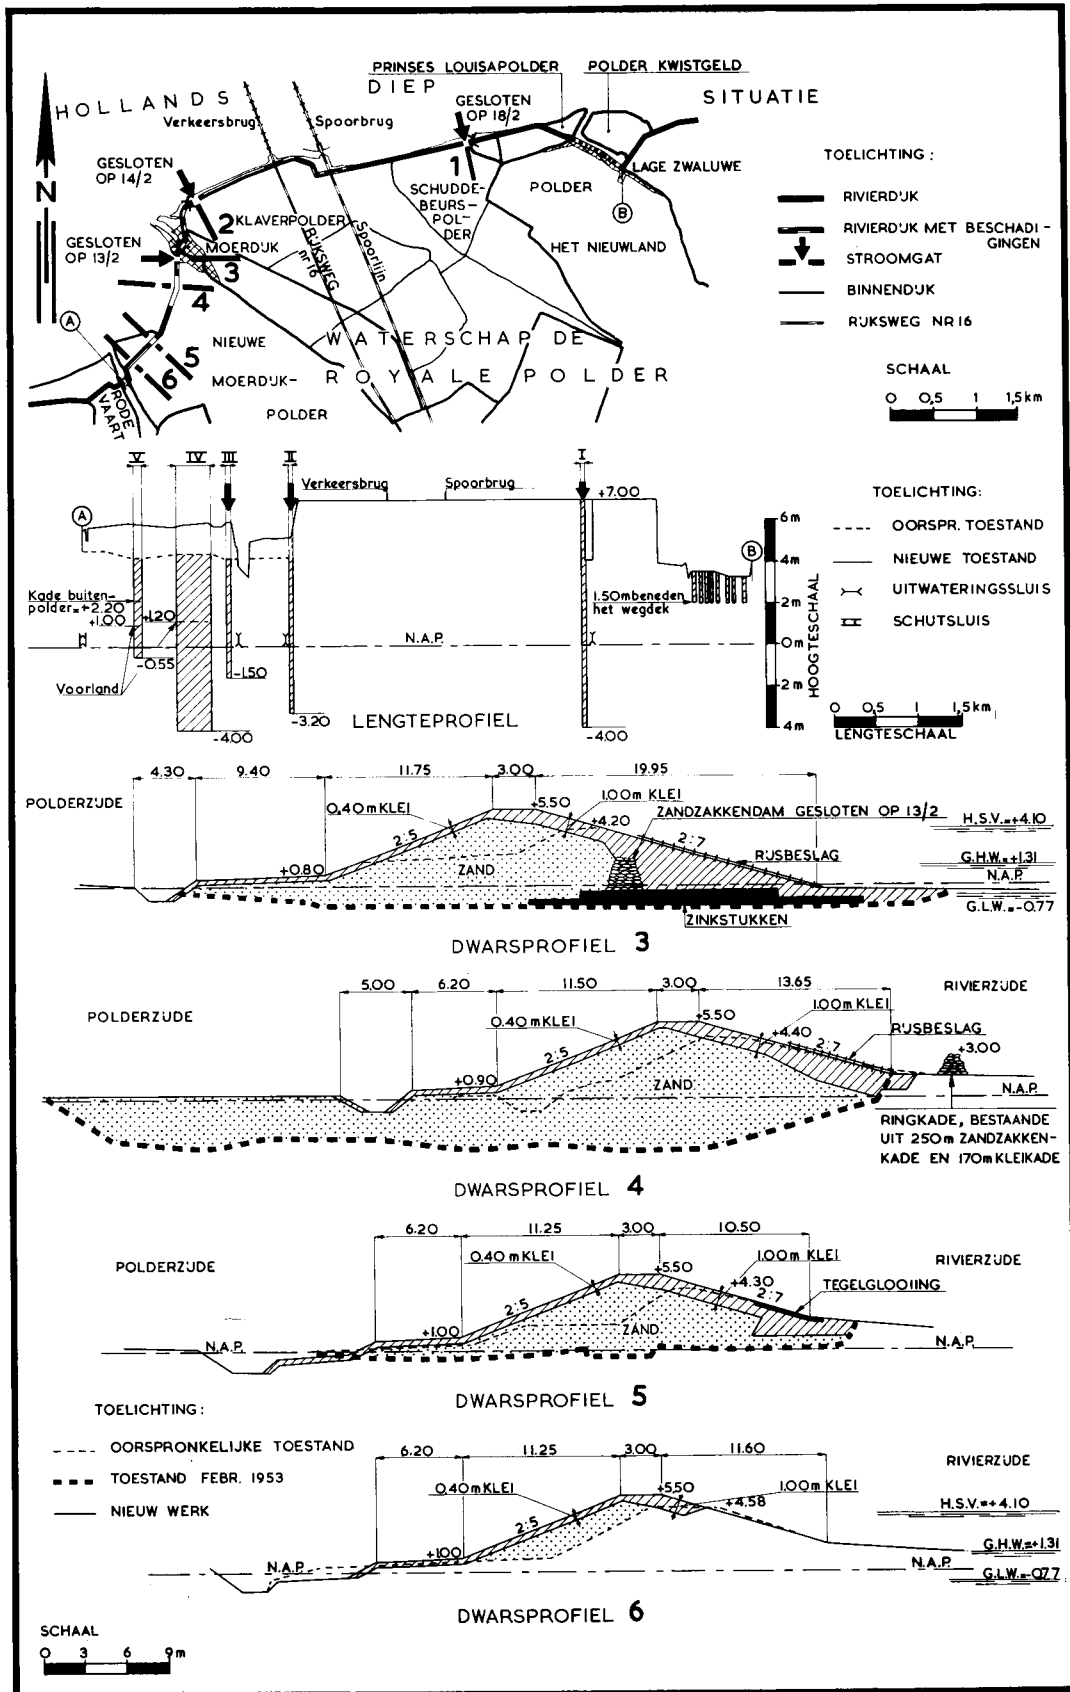
Fig. 4.201. Herstel hoofdwaterkering Waterschap De Royale Polder in 1953 en 1954

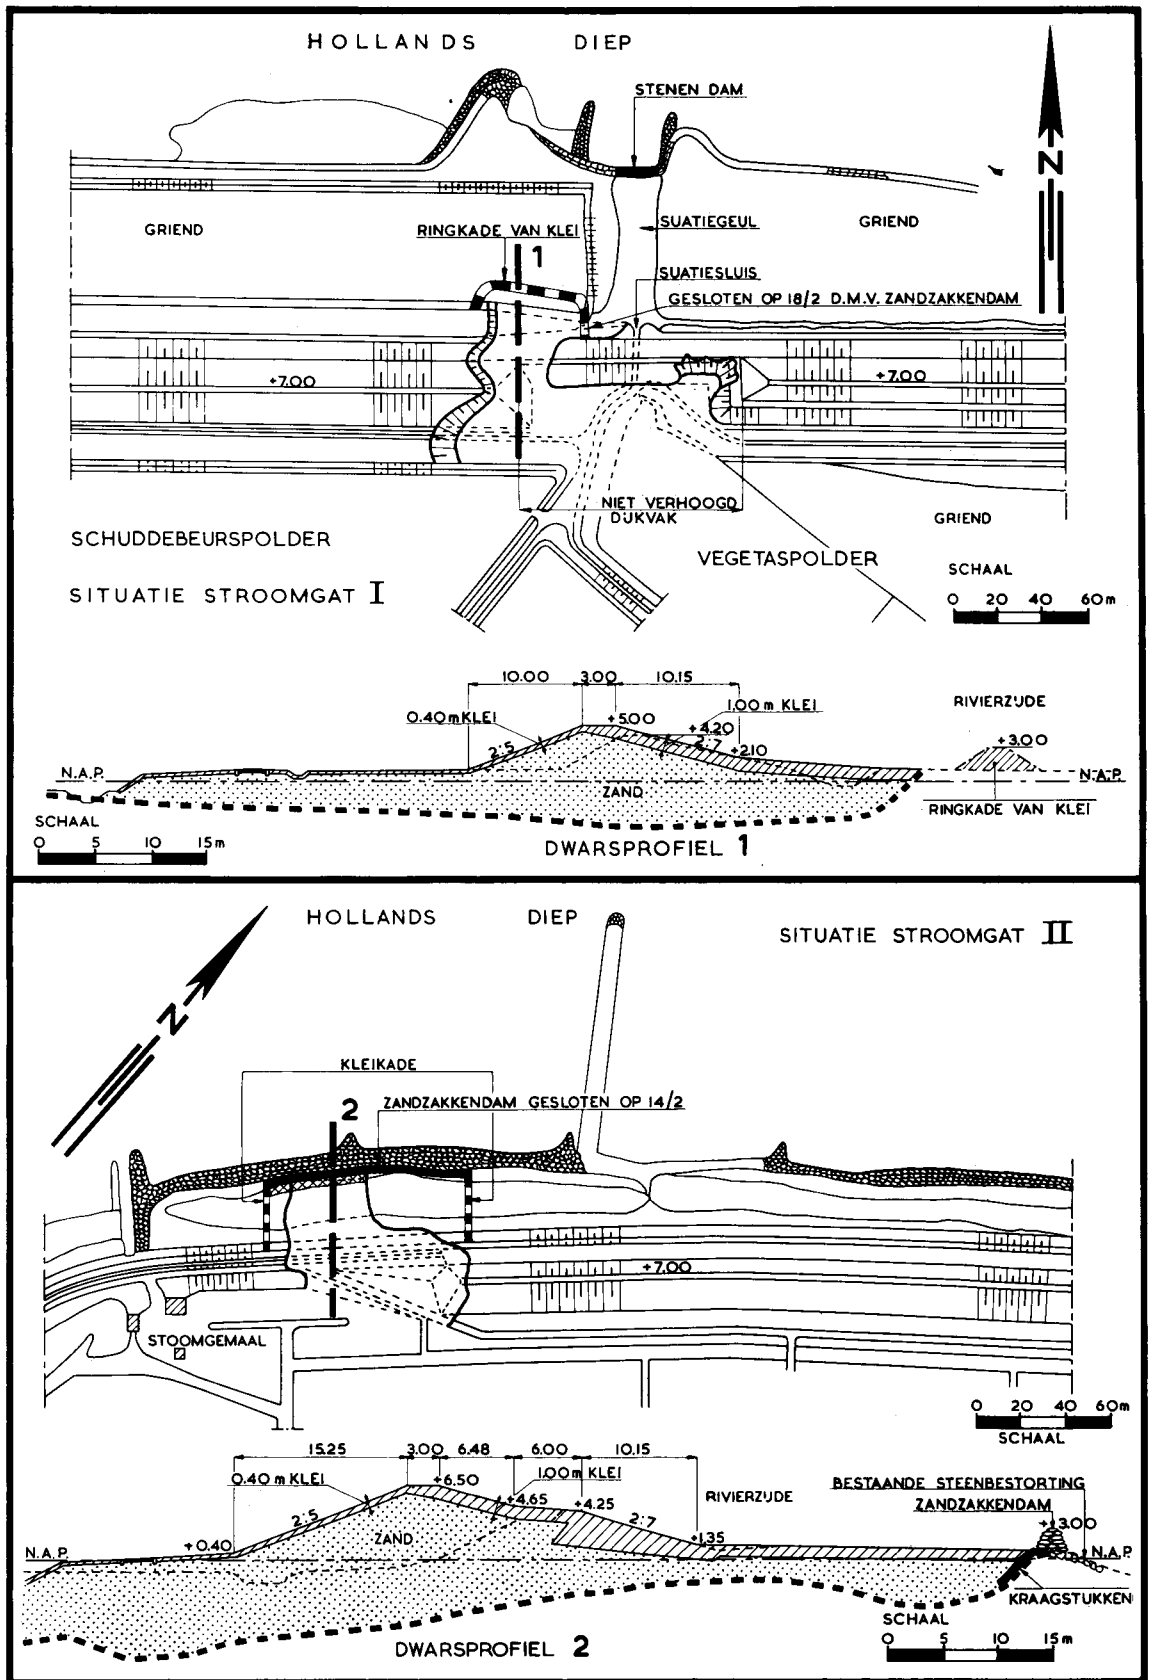
Fig. 4.202. Dichting eerste en tweede stroomgat in de hoofdwaterkering van Waterschap De Royale Polder in 1953

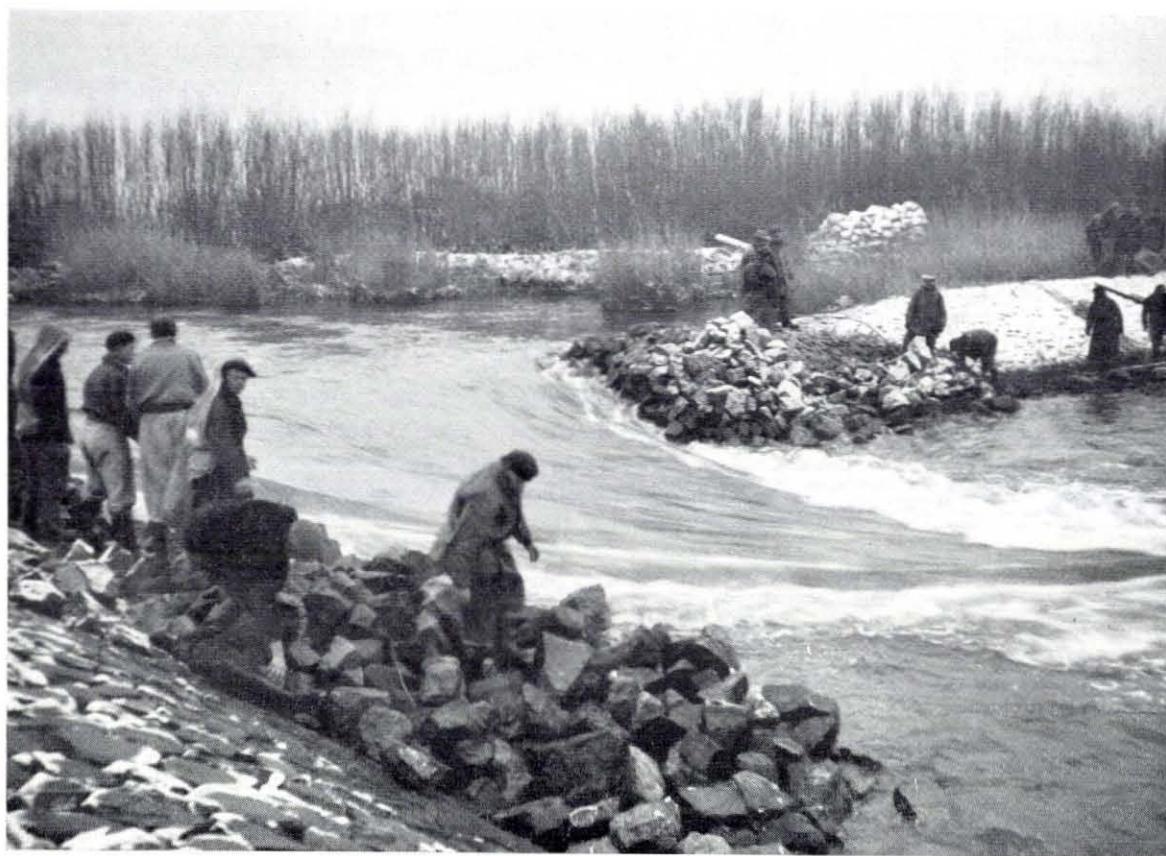
Fig. 4.203. Dichting stroomgat in de hoofdwaterkering van het Waterschap De Royale Polder ten oosten van de Moerdijkbruggen. Ebstroom over de in aanleg zijnde stenen dam in de mond van de suatiegeul van de Vegetassluis, d.d. 14 februari 1953. Foto Ir. Israël

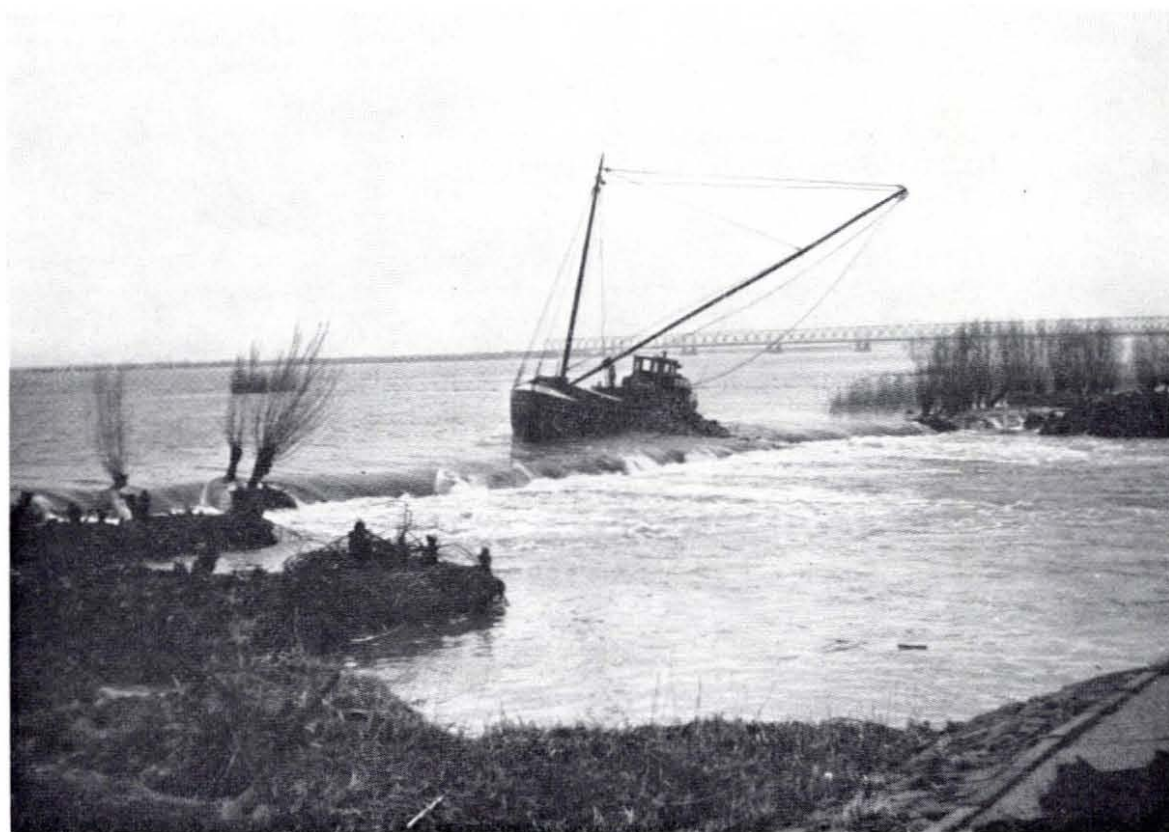
Fig. 4.204. Het storten van steen op de intact gebleven rug van de oeververdediging in het stroomgat ten noorden van Moerdijk, d.d. 9 februari 1953

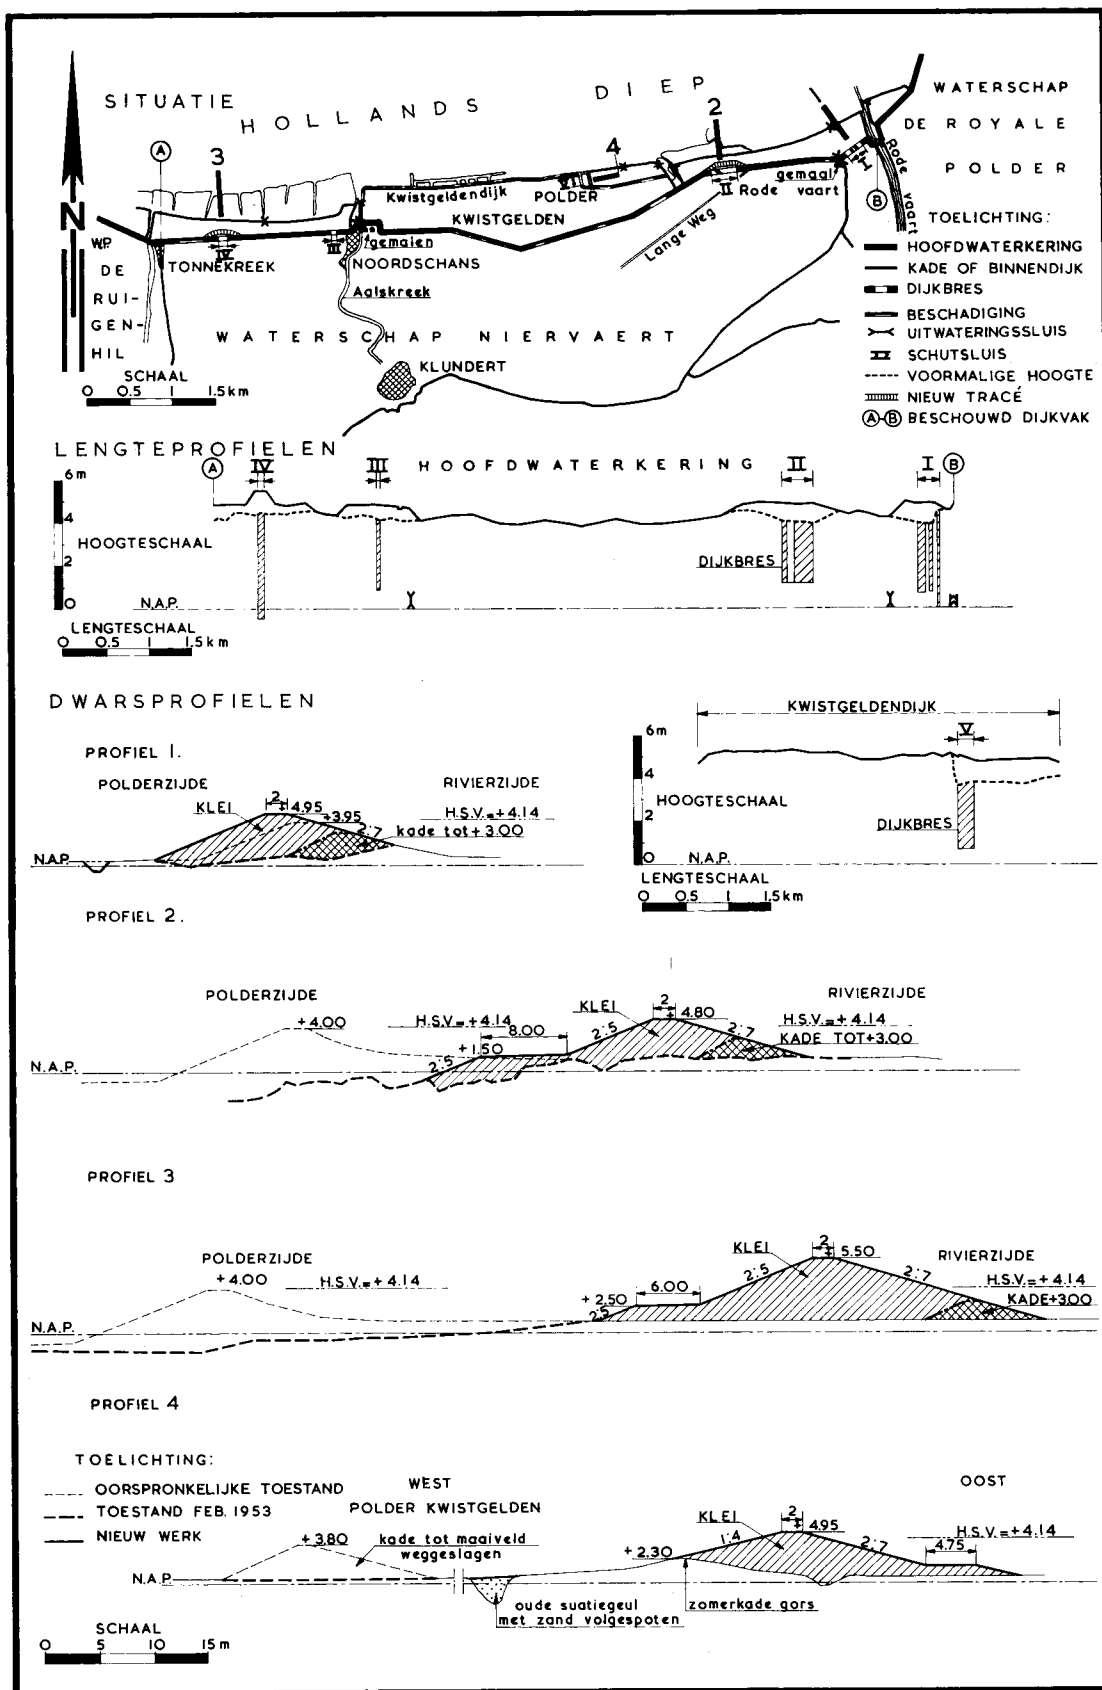
Fig. 4.205. Herstel hoofdwaterkering Waterschap Niervaert en kade Buitenpolder Kwistgelden in 1953

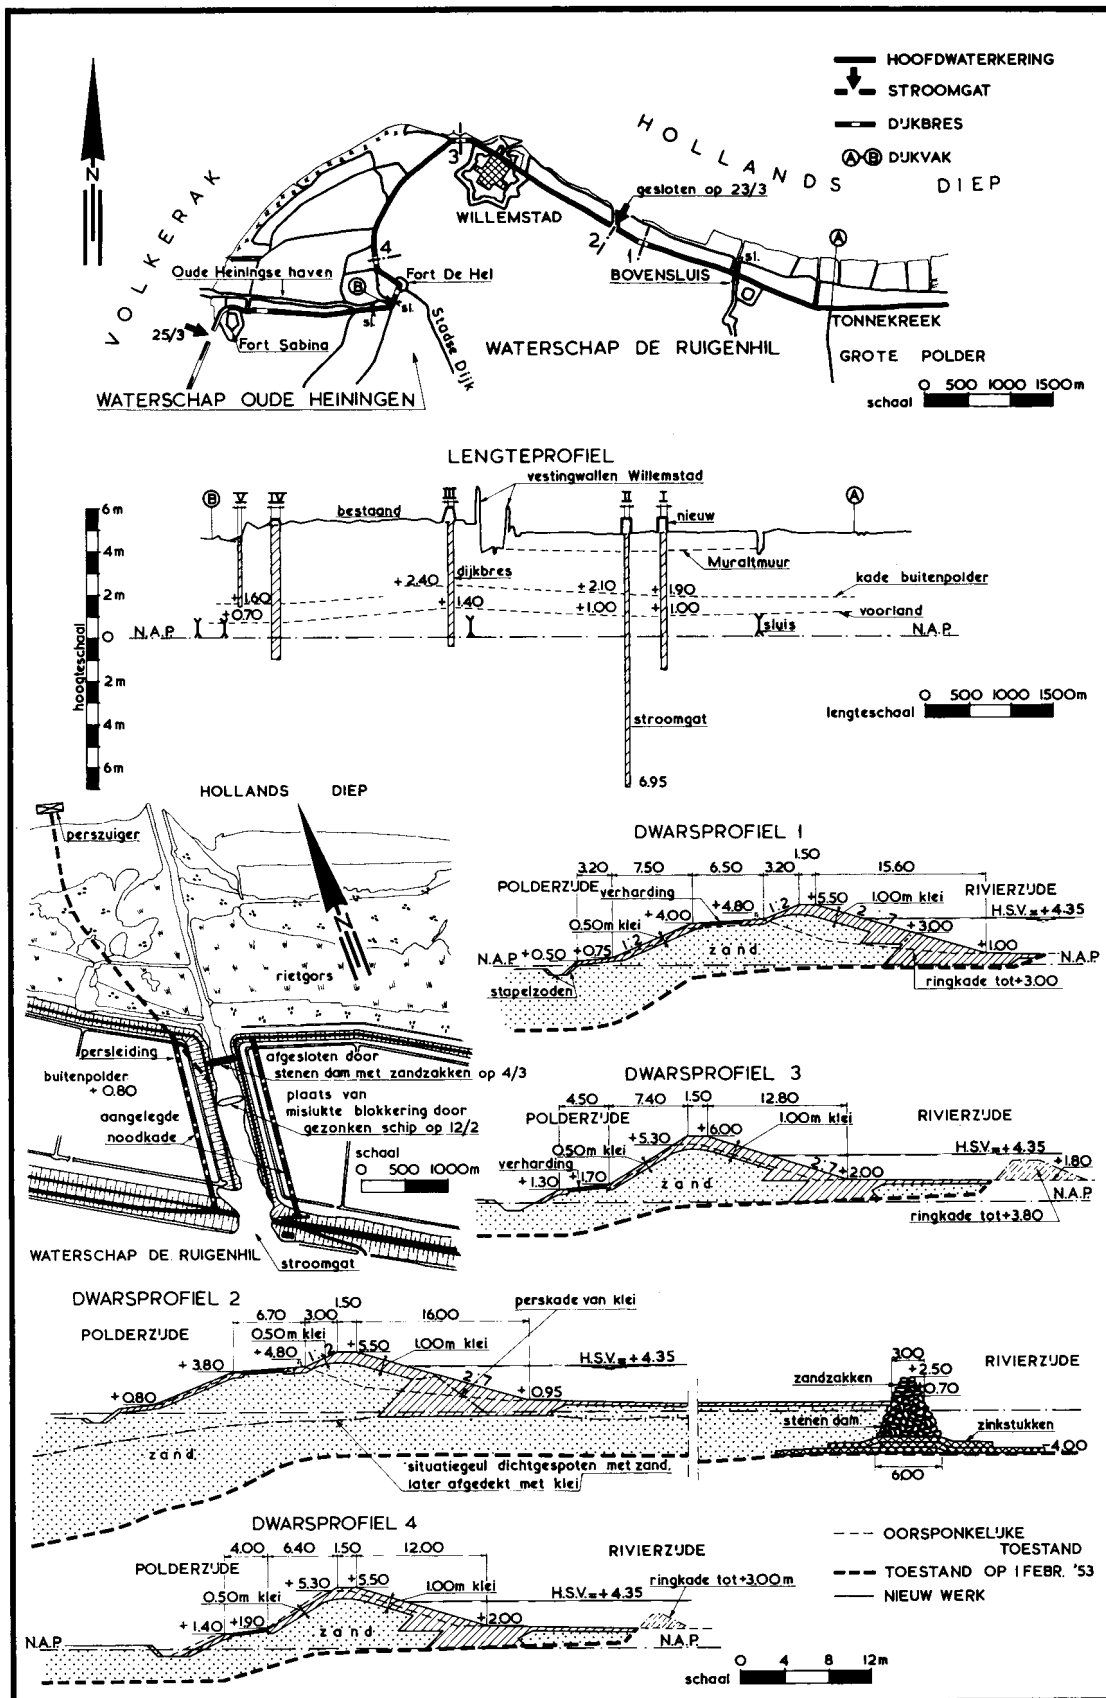
Fig. 4.206. Herstel hoofdwaterkeringen Waterschap De Ruighil en Waterschap Oude Heiningen in 1953

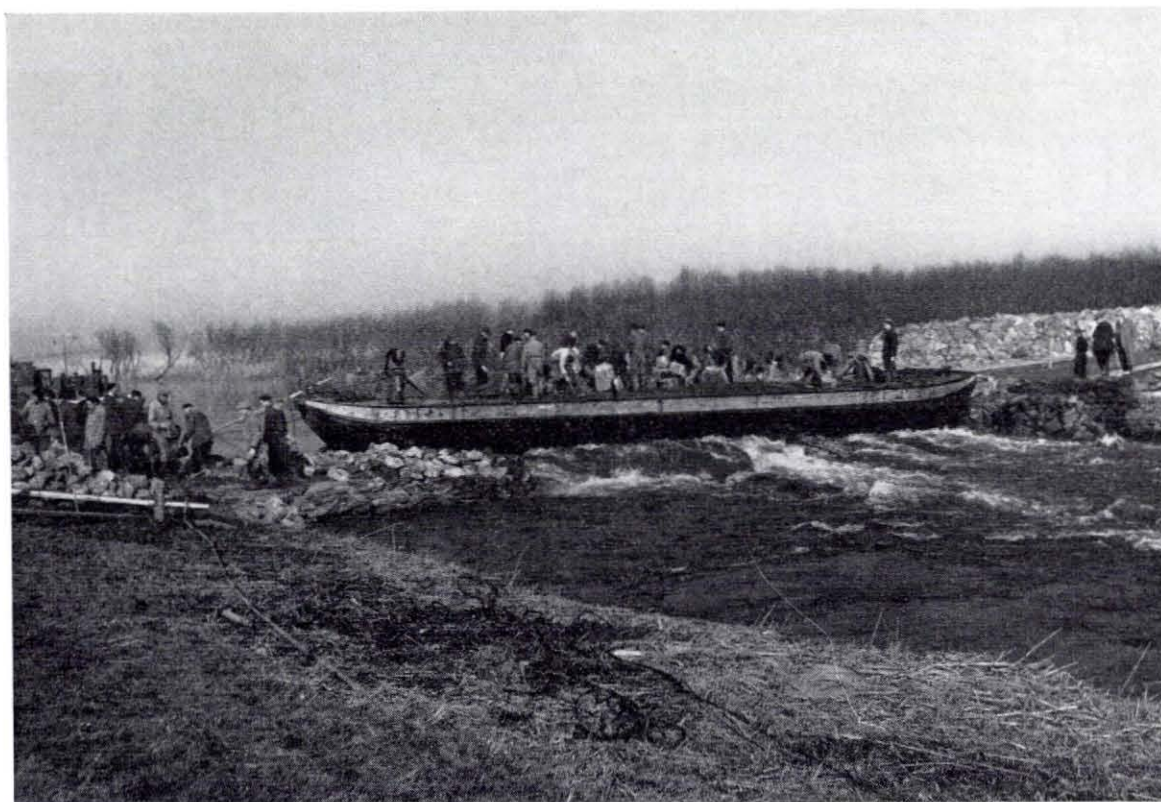
Fig. 4.207. Aanleg van een stenen dam in de voormalige suatiegeul vóór het stroomgat in de hoofdwaterkering van het Waterschap De Ruigenhil ten oosten van Willemstad, d.d. 3 maart 1953 Foto De Arbeiderspers

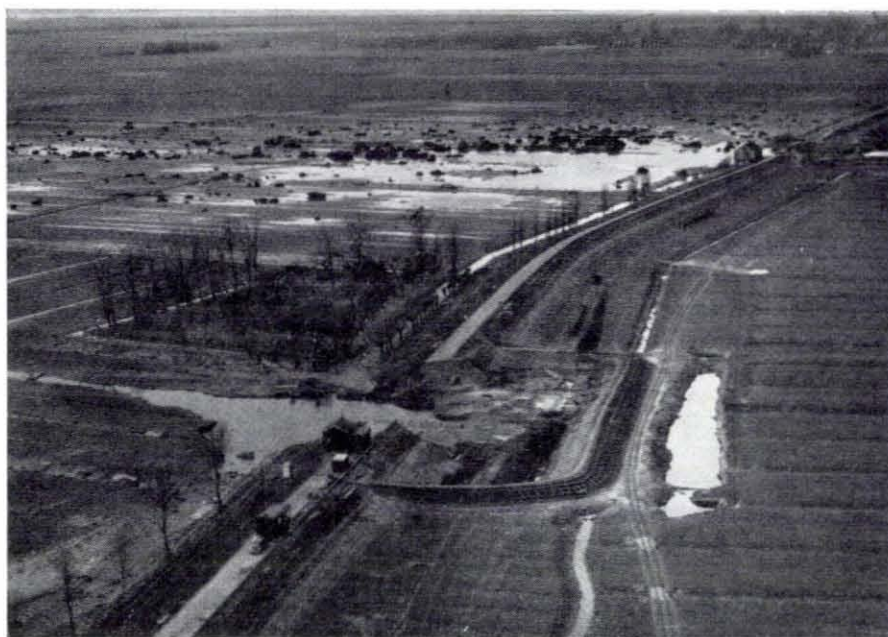
Fig. 4.208. Op de voorgrond de ringkade om de oostelijke doorbraak in de hoofdwaterkering van het Waterschap De Ruigenhil. Op de achtergrond het meer westelijk gelegen stroomgat en de van hieruit in de polder gestroomde veenbonken.
Foto Aero-Camera

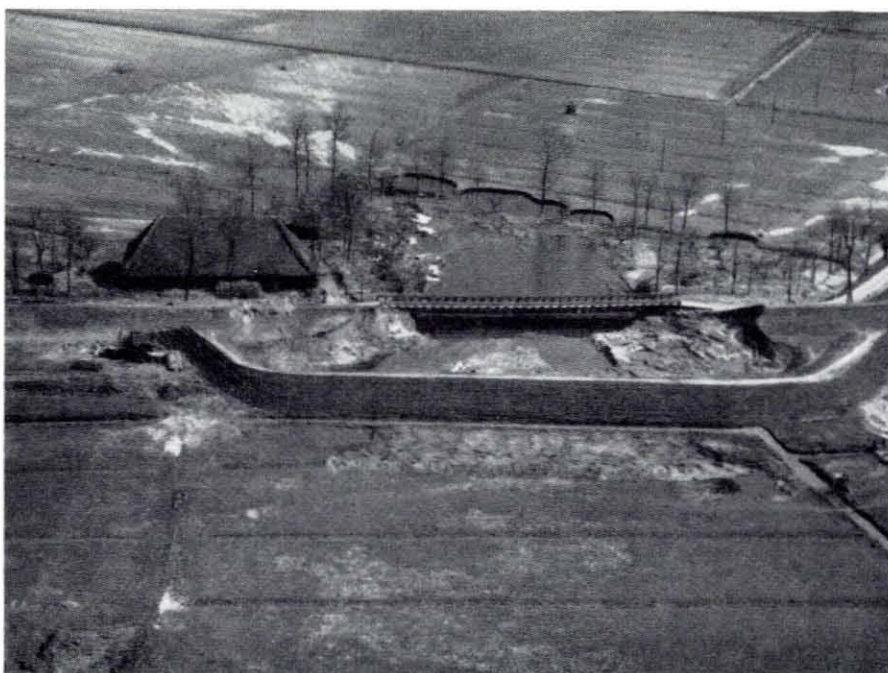
Fig. 4.209. Ringkade om de doorbraak in de hoofdwaterkering van het Waterschap De Ruigenhil nabij het voormalige fort De Hel. De verbinding met Willemstad via de hooggelegen binnenbermweg werd tot stand gebracht door een over de bres gelegde Baileybrug.
Foto Aero-Camera

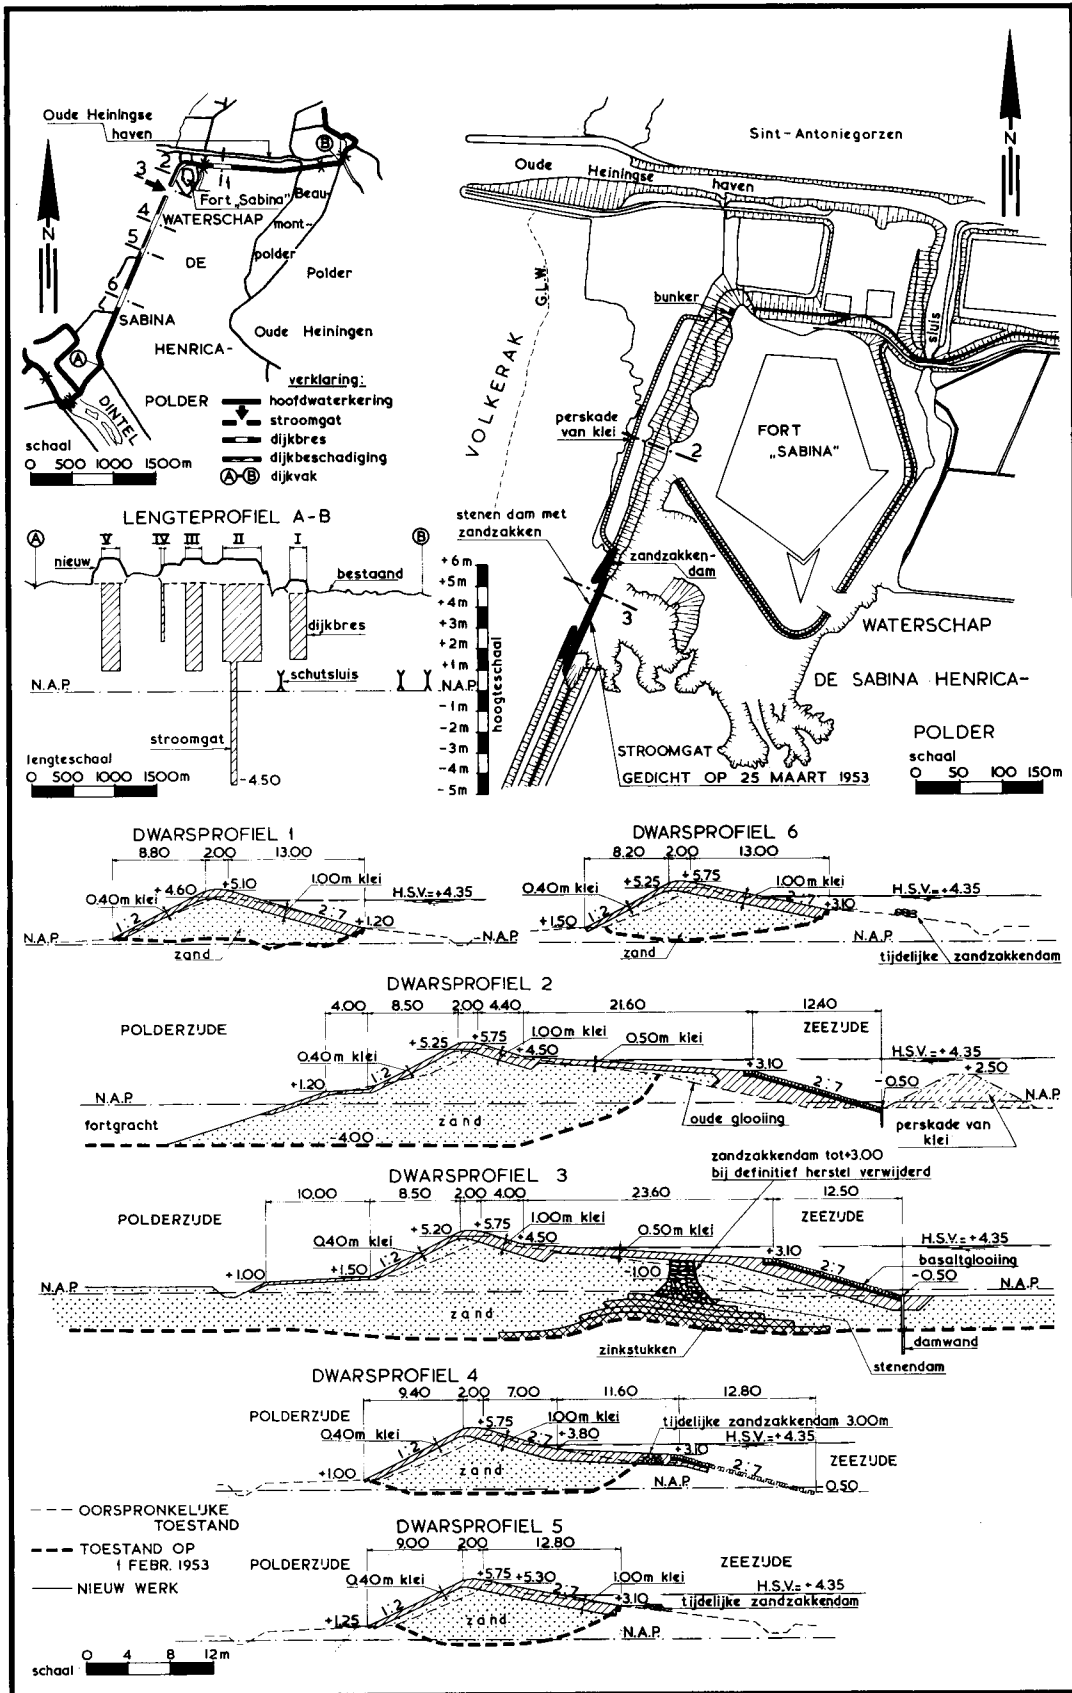
Fig. 4.210. Herstel hoofdwaterkering Waterschap Sabina Henricapolder in 1953

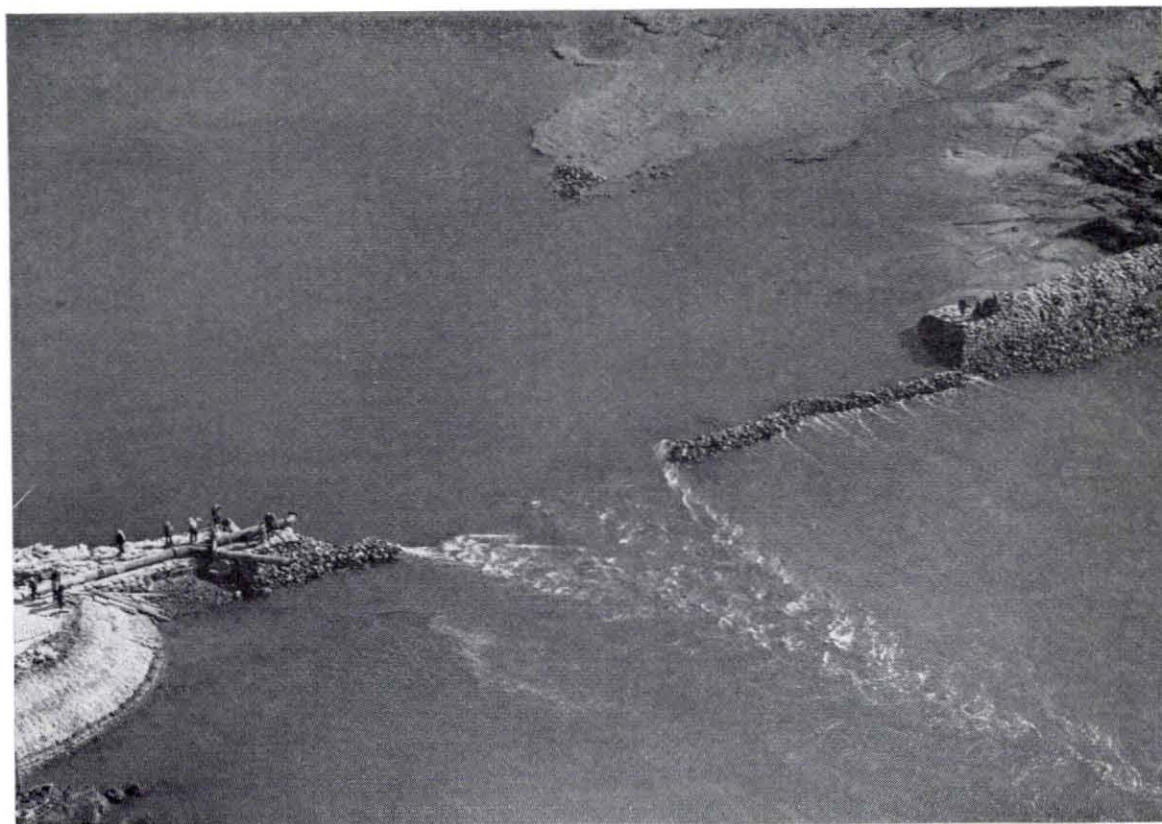
Fig. 4.211. De aanleg van een stenen dam voor blokkering van het stroomgat in de hoofdwaterkering van het Waterschap De Sabina Henricapolder op 24 maart 1953
Foto K.L.M. - Aerocarto

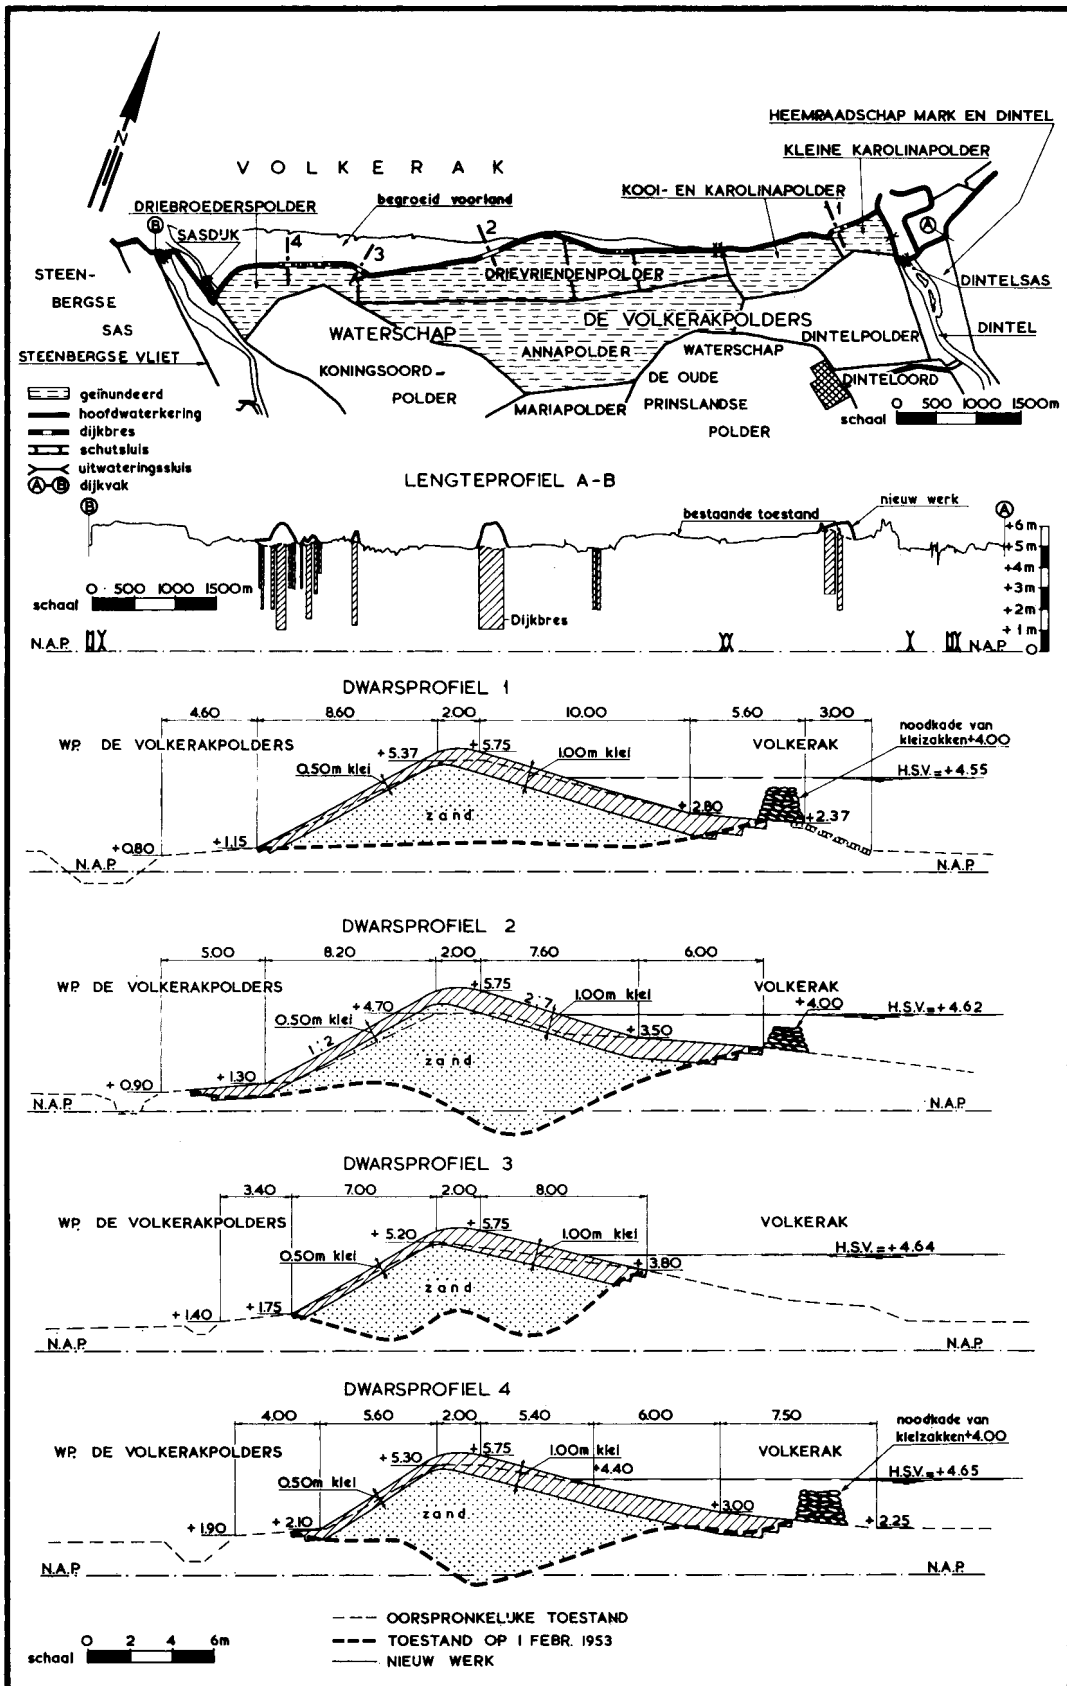
Fig. 4.212. Herstel hoofdwaterring Waterschap De Volkerakpolders in 1953

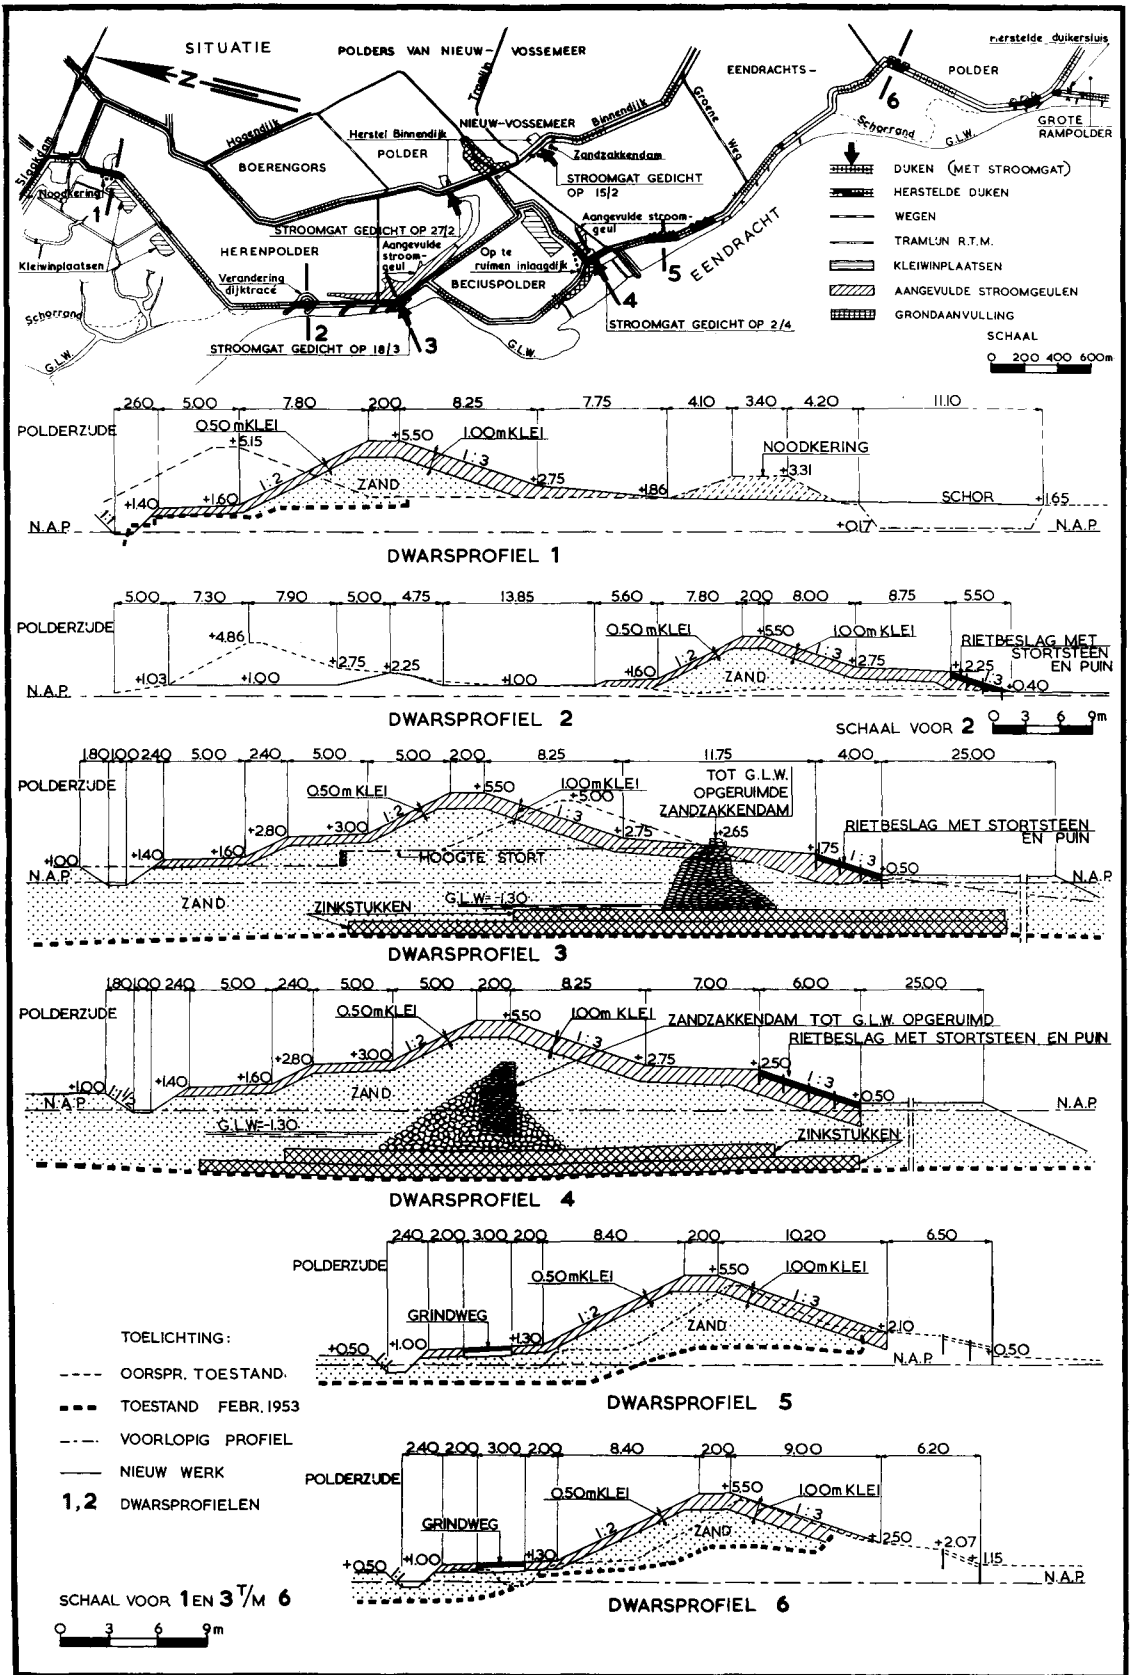
Fig. 4.214. Herstel hoofdwaterkering Waterschap De Polders van Nieuw-Vossemeer in 1953

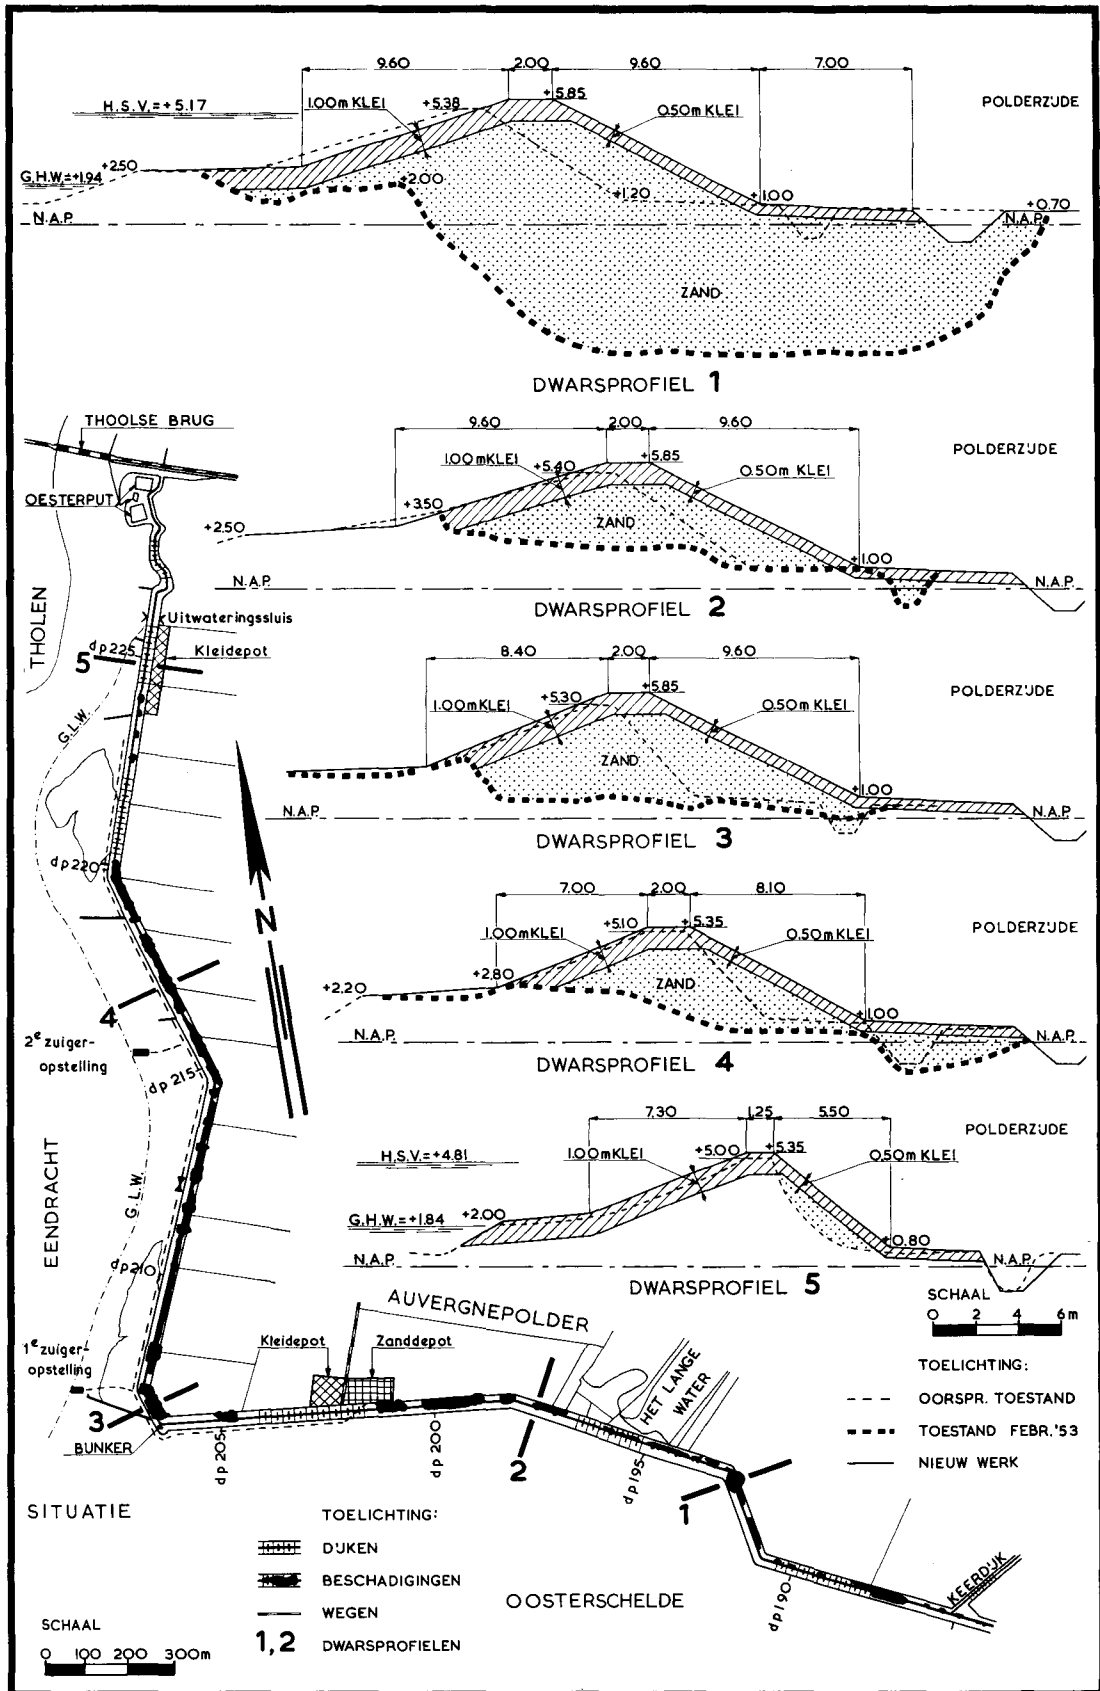
Fig. 4.215. Herstel hoofdwaterkering Auvergnepolder in 1953

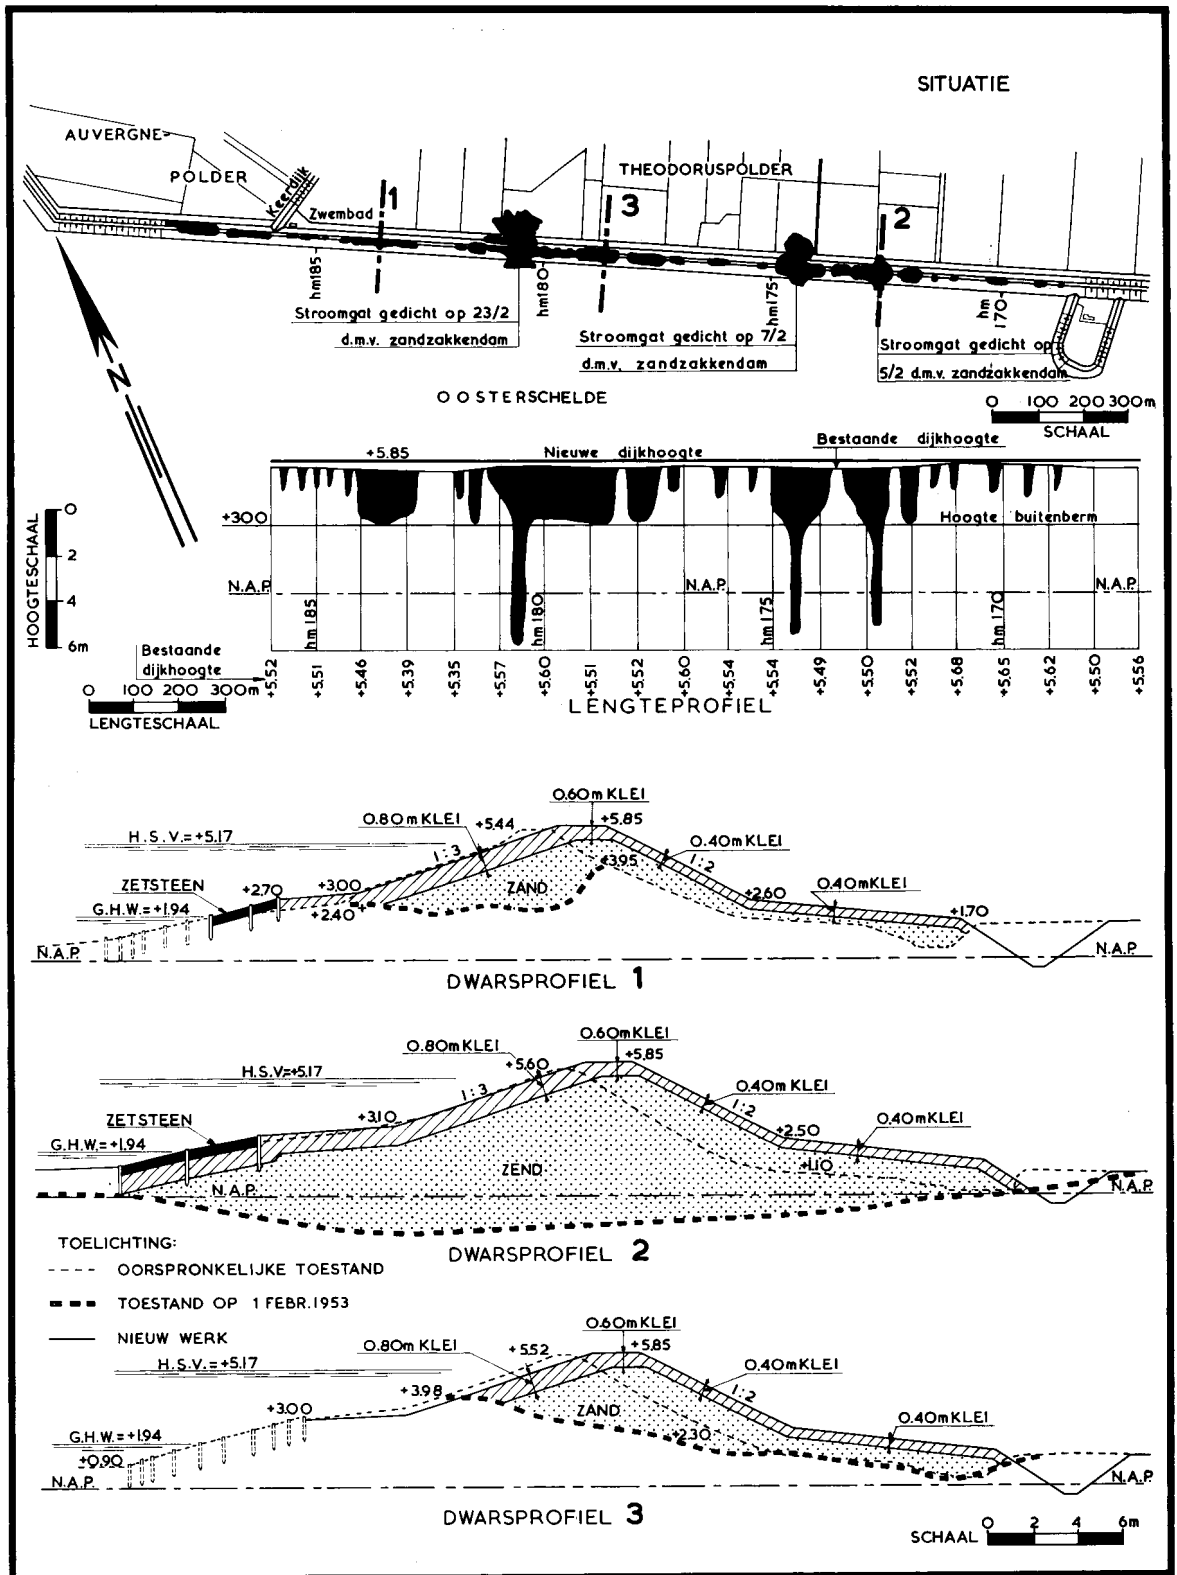
Fig. 4.216. Herstel hoofdwaterkering Theodoruspolder in 1953
