Fig. 4.159. Waterschap Kruijningen, blokkering van het westgat en herstel van de hoofdwaterkering in 1953

Fig. 4.162. Waterschap Kruijngen, dichting oostgat door aanleg van een inlaagkade en herstel van de hoofdwaterkering in 1953

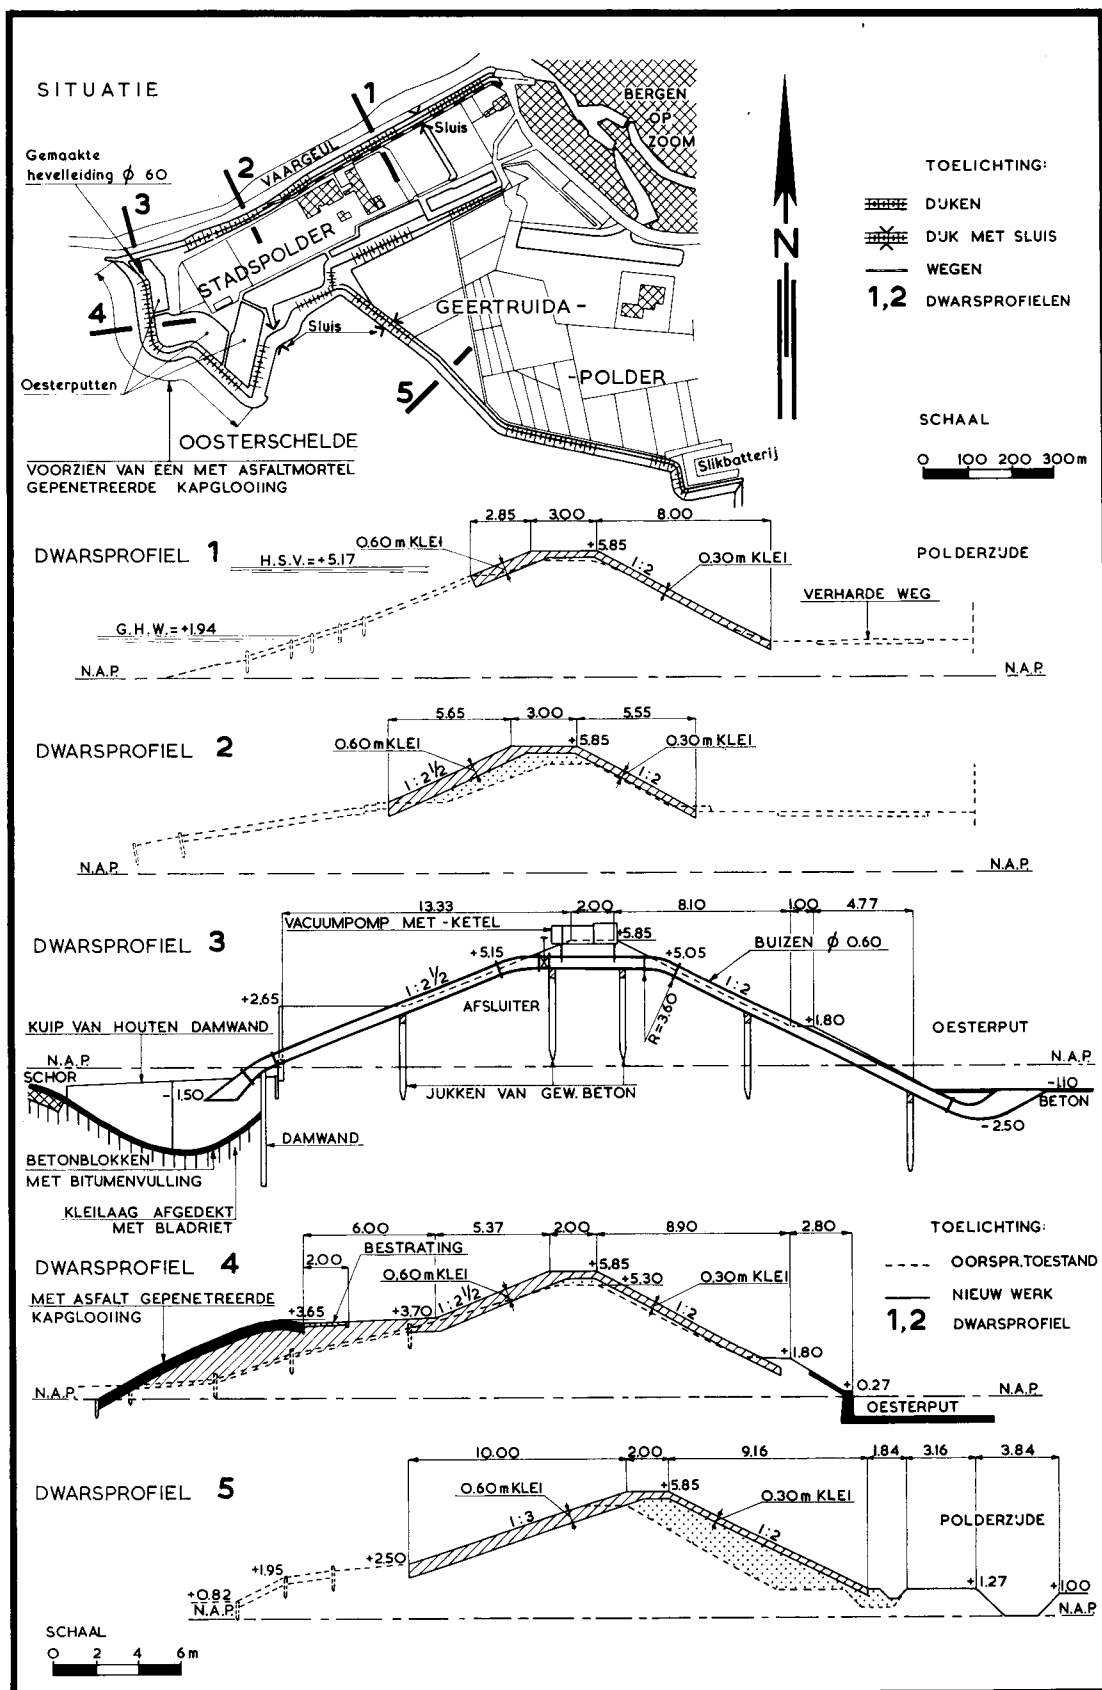
Fig. 4.217. Herstel en verbetering hoofdwaterkering Waterschap De Geertruidapolder in 1953 en 1954

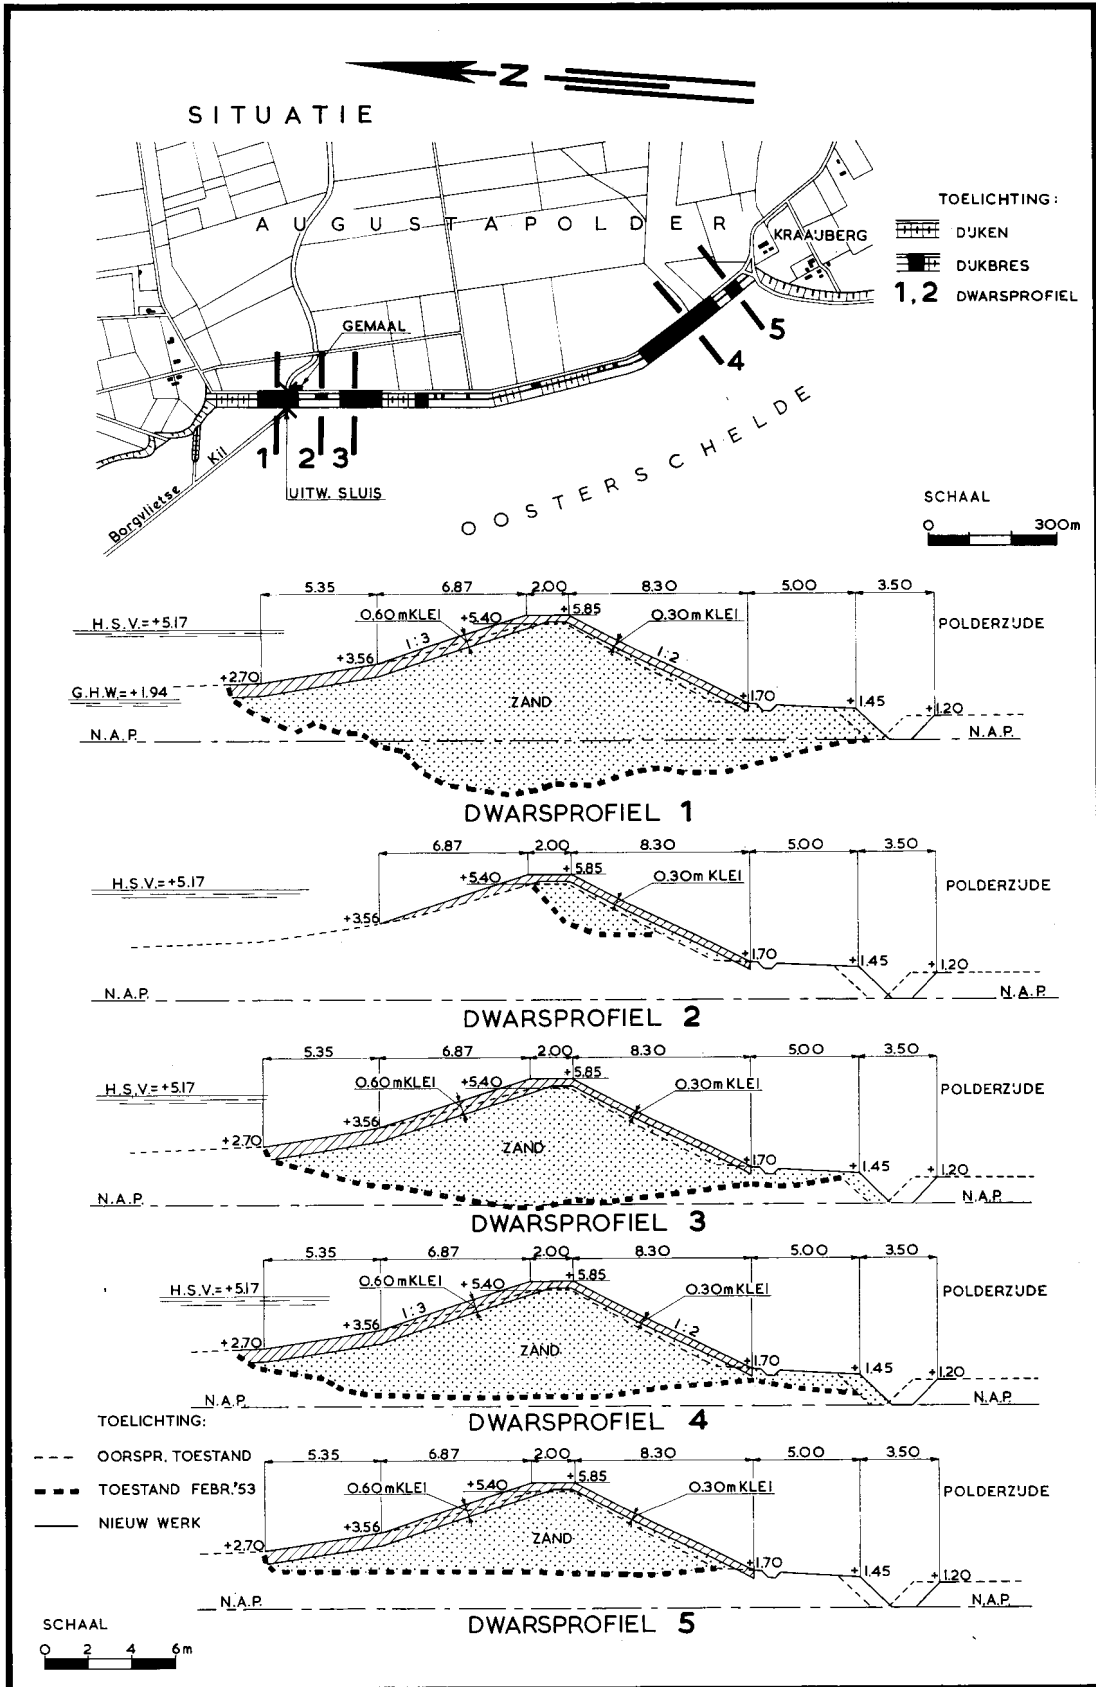
Fig. 4.218. Herstel hoofdwaterkering Augustapolder in 1953

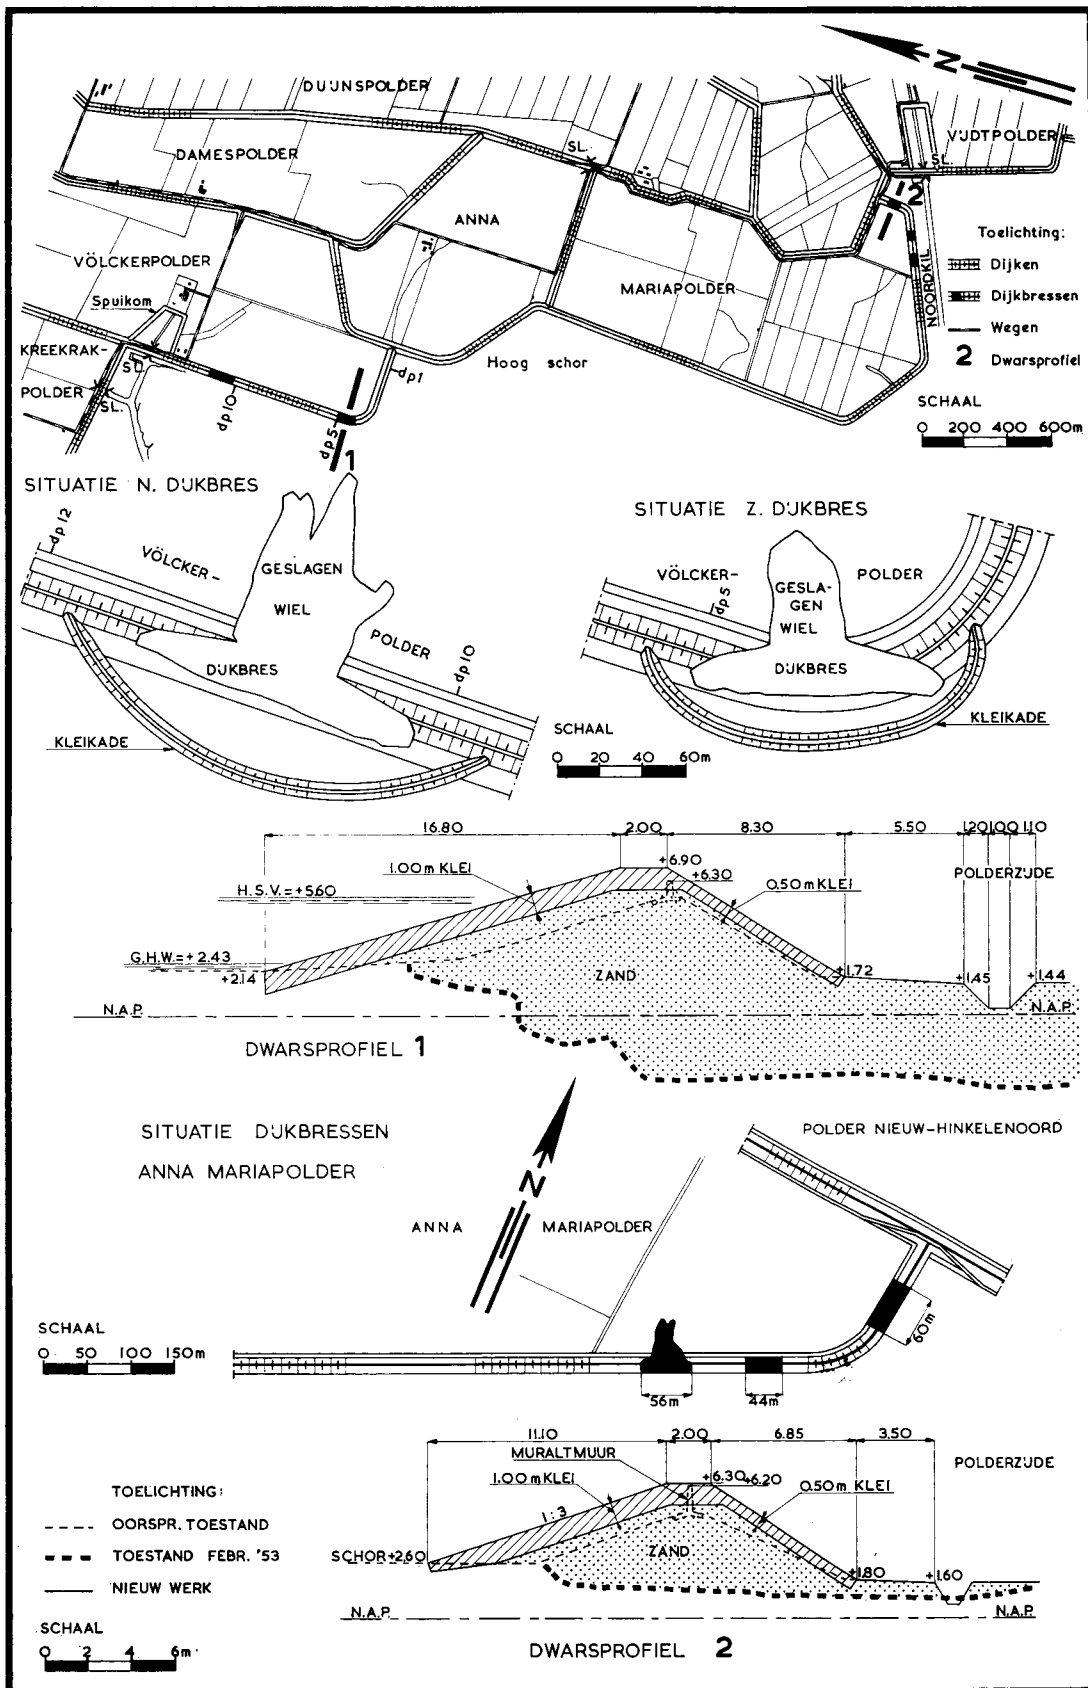
Fig. 4.219. Herstel hoofdwaterkeringen van de Völckerpolder en de Anna Mariapolder in 1953

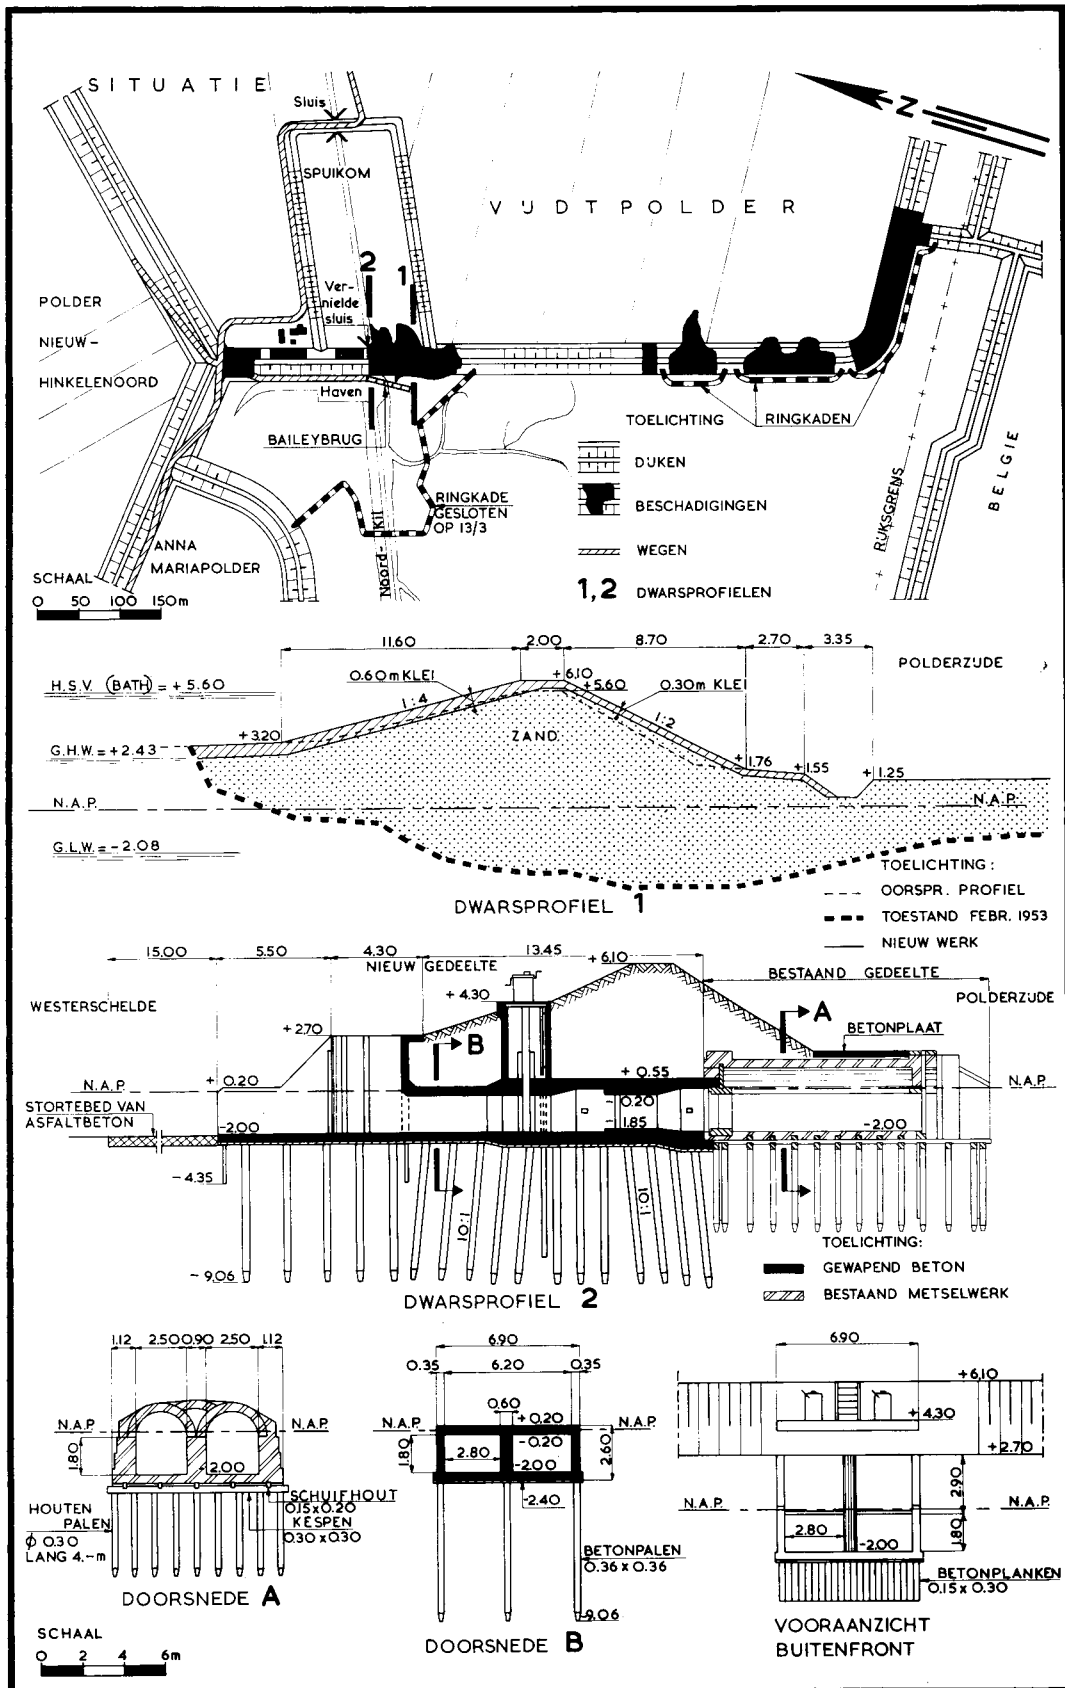
Fig. 4.220. Herstel hoofdwaterkering met uitwateringssluis Vijdtpolder in 1953

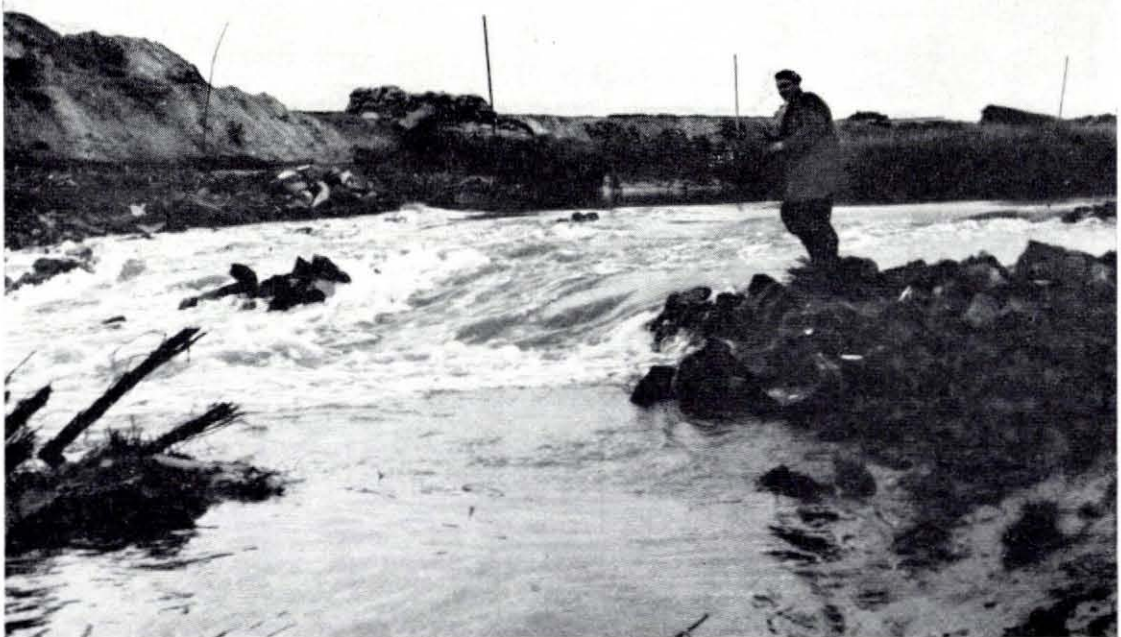
Fig. 4.221. Het afdammen van de Noordkil ten behoeve van de sluiting van het stroomgat in de hoofdwaterkering van de Vijdpolder. Toestand op 12 maart 1953 bij eb. Foto Ir. Israël

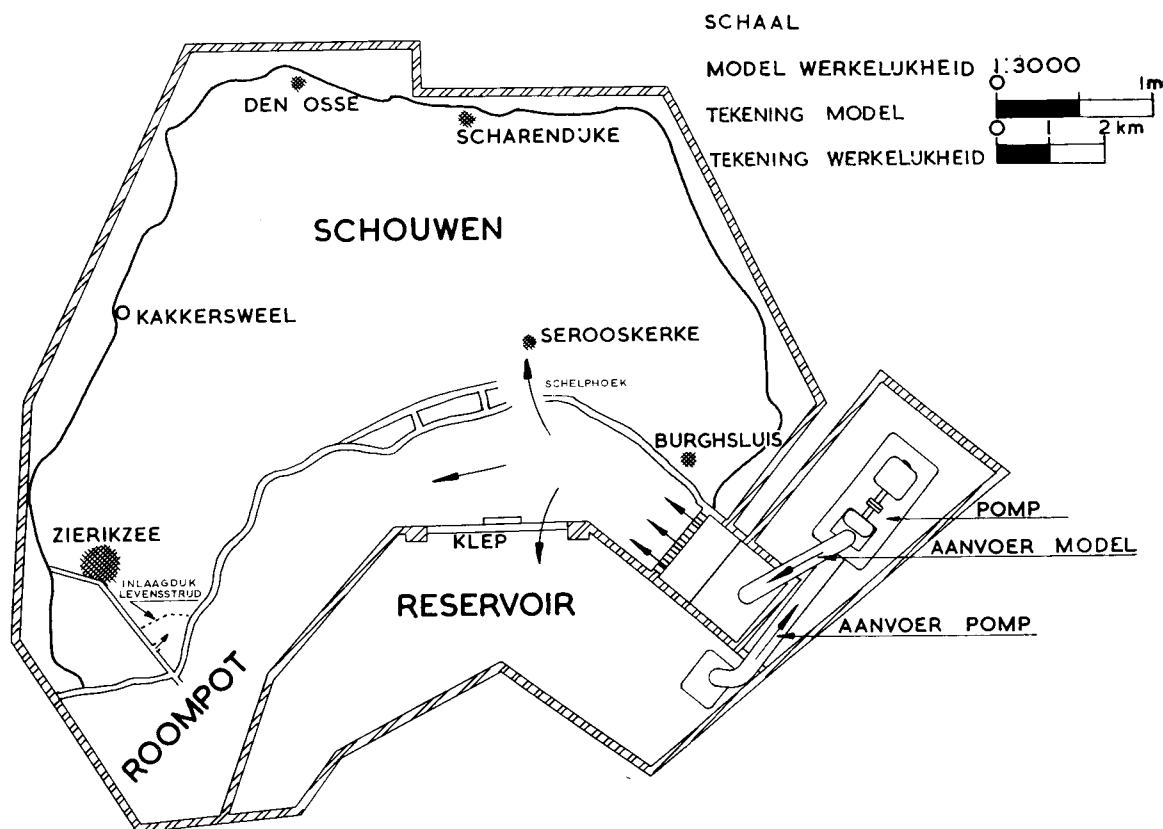
Fig. 4.222. Getijmodel Schouwen (M 453)

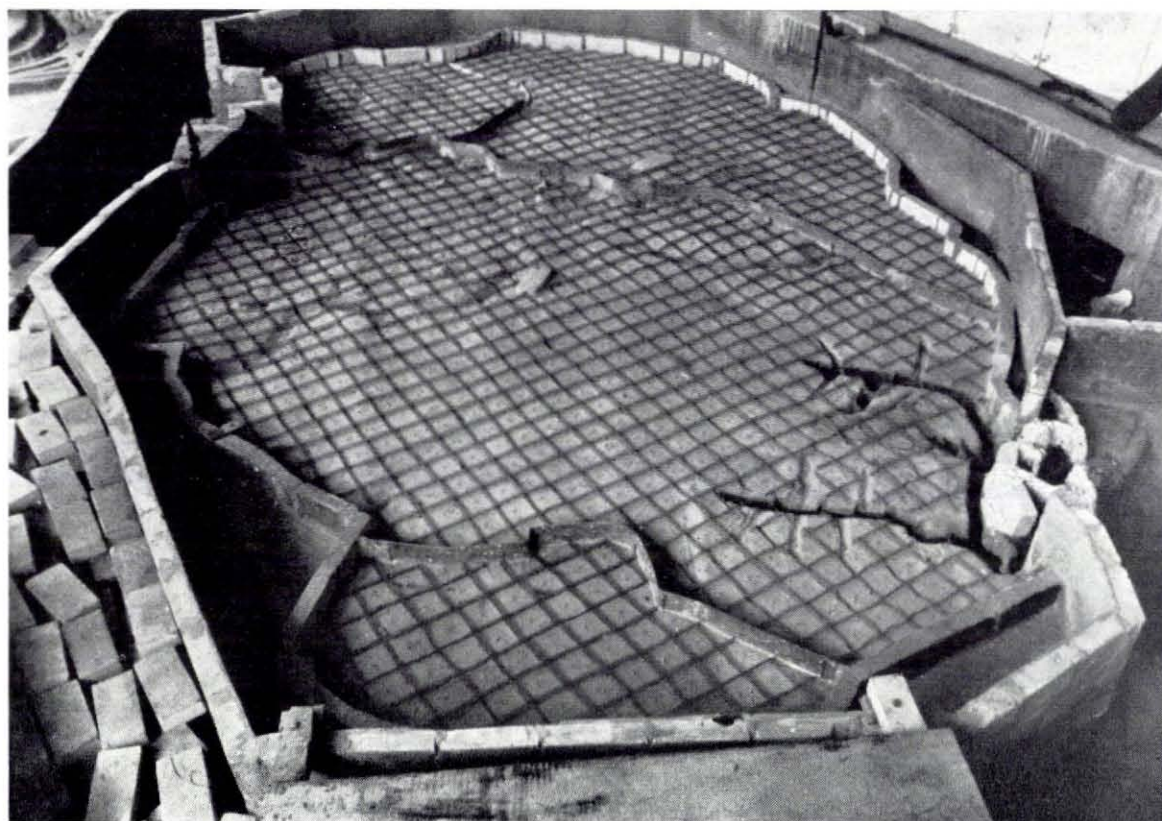
Fig. 4.224. Getijmodel van Duiveland (M 459). Schaal: horizontaal 1 à 2000 en verticaal 1 à 50.

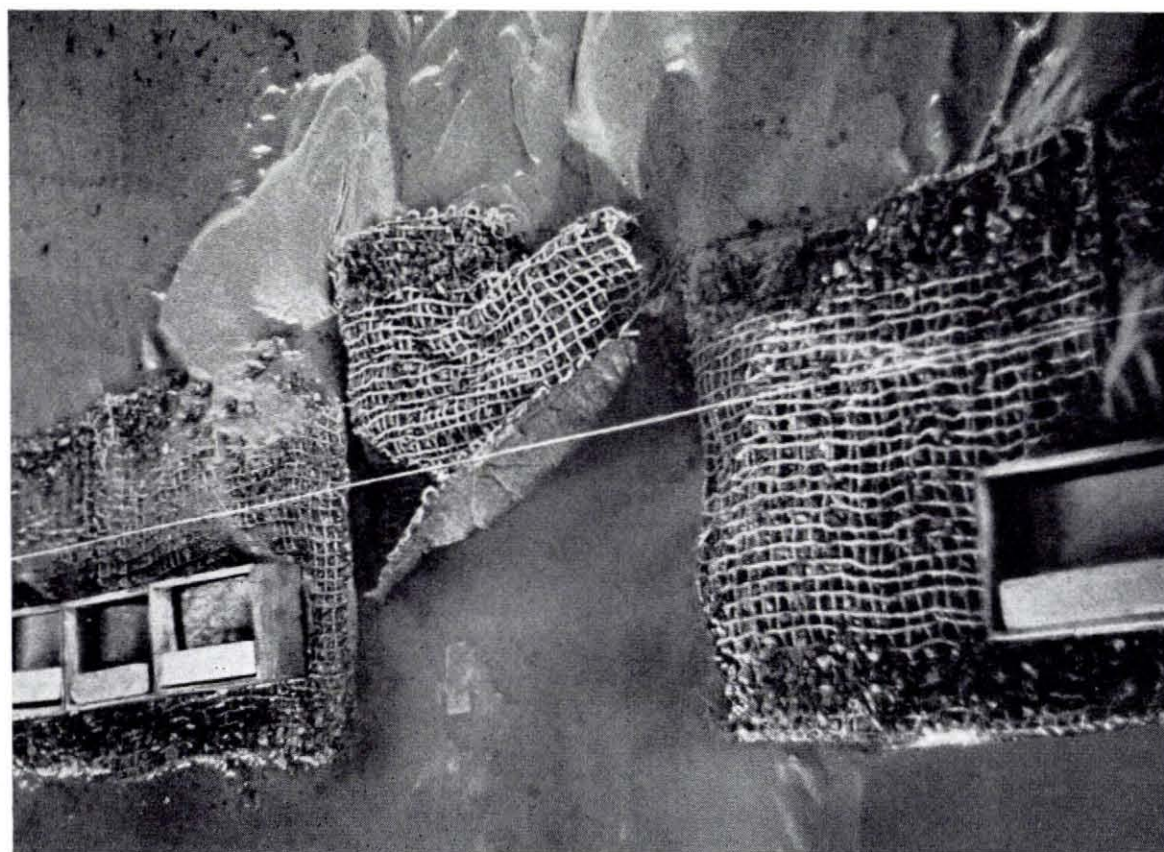
Fig. 4.225. Modelonderzoek ten aanzien van de ligging en het gedrag van zinkstukken op het maaiveld. Ten gevolge van een „duikende straal” werden de randen van een zinkstuk onderspoeld, waardoor deze werden omgekapt. (M 458).

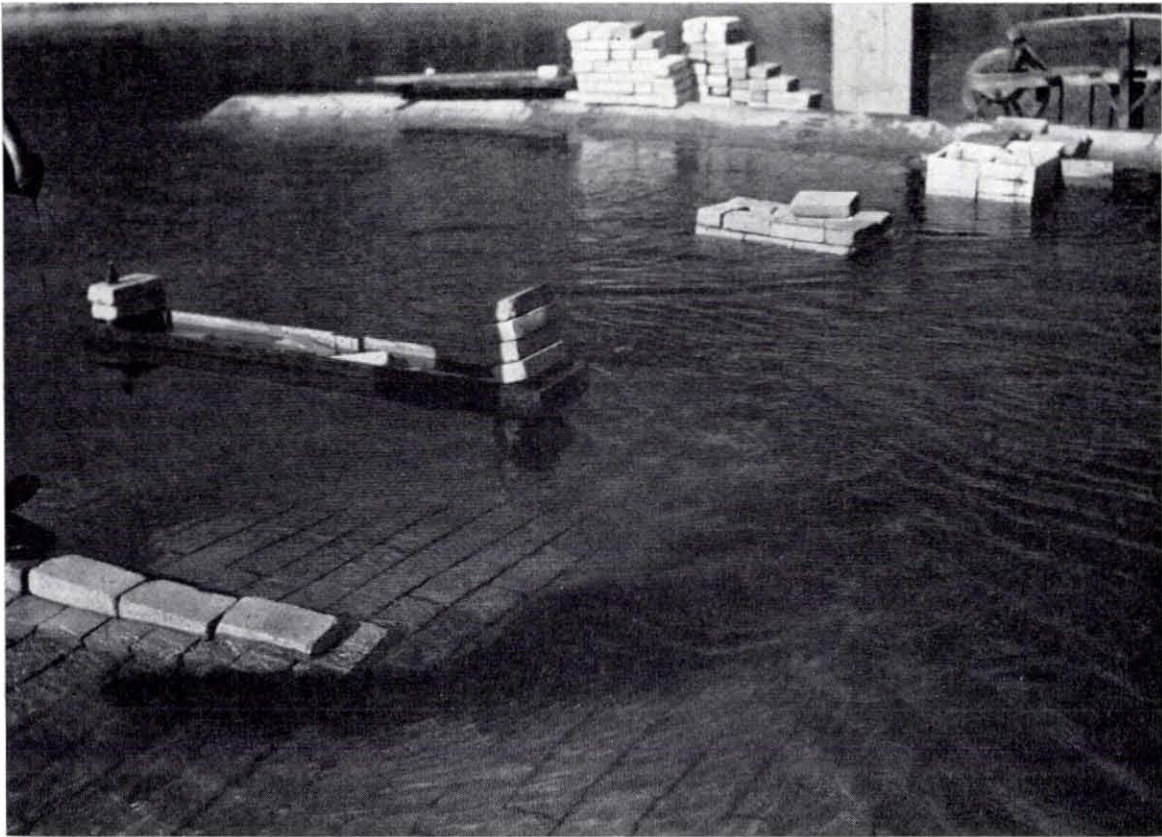
Fig. 4.226. Stroombeeld bij eb in het model in de Noordoostpolder (M 454) van het gat in de Veerhaven te Kruiningen

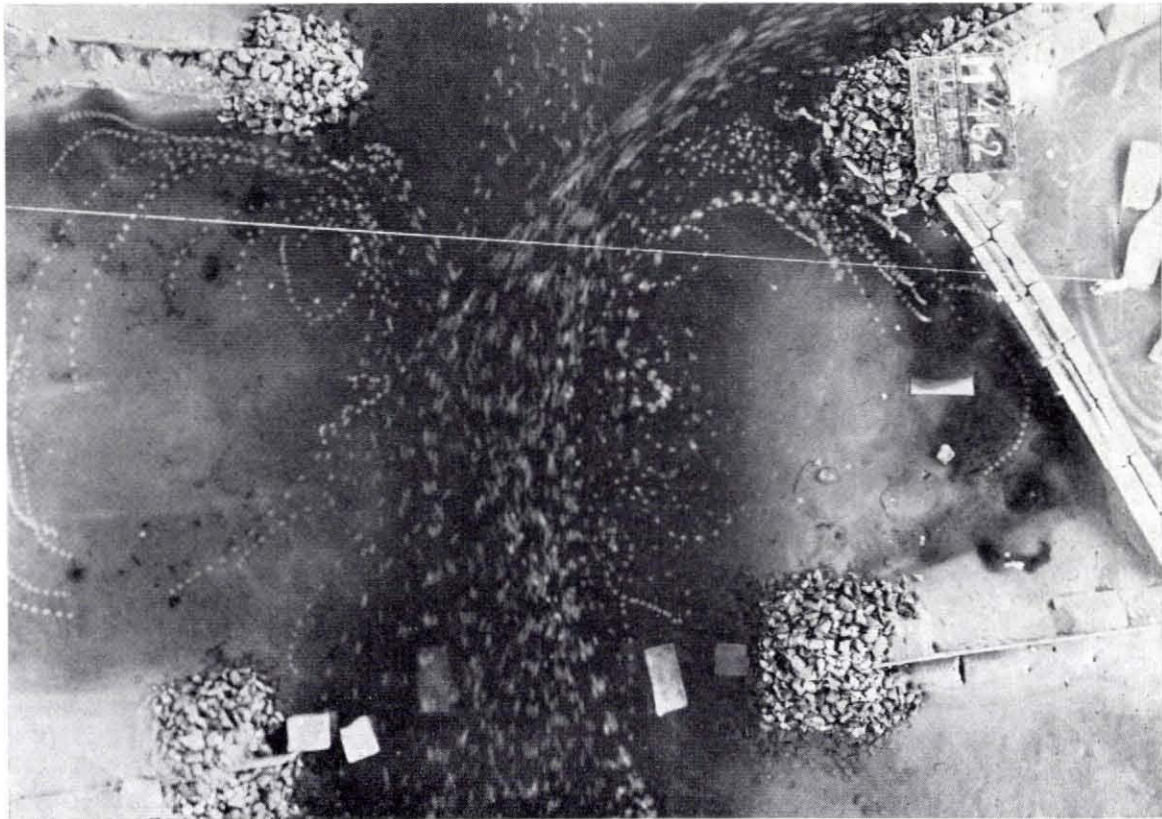
Fig. 4.227. Stroombeeld bij eb in het model van het oostelijke dijkgat en het Brokkengat ten zuiden van Ouwkerk (M 462). De door het sluitgat trekkende stroom wordt aan de benedenstroomse zijde ter weerszijden begrensd door een „neer” ten gevolge van het kopeffect.
