Veilig over Rijkswegen!? 2009

Detailanalyses RWS Limburg

Datum	1 maart 2011
Status	Definitief

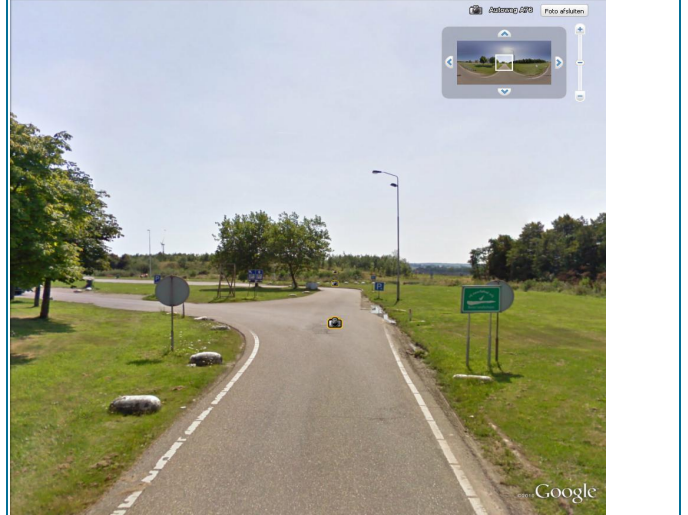
Overzichtsfoto

Het verkeer op de afrit komt met hoge snelheid op de verzorgingsplaats afrijden. Kort na het puntstuk volgt direct de splitsing naar het tankstation en de parkeerplaats. De weg richting de parkeerplaats vervolgt met een krappe boog naar rechts. Doordat hier in het verleden nogal eens voertuigen als gevolg van te hoge snelheid of macht over het stuur verliezen uit de boog vlogen, is ter hoogte van de splitsing geleiderail geplaatst.

Op de parkeerplaats takt een zijweg aan vanaf het onderliggend wegennet (Preutersweg). Het wordt gedoogd dat verkeer vanuit de plaats Bocholtz de A76 via deze parkeerplaats kan bereiken. Ondanks dat het verkeer komend vanaf de Preutersweg voorrang moet verlenen aan verkeer op de parkeerplaats, verwacht verkeer op de parkeerplaats geen verkeer vanaf een zijweg. Dit kan schrikreacties tot gevolg hebben van verkeer op de parkeerplaats met diverse ongevallen tot gevolg. In de toekomst is hiervoor de aanleg van een nieuwe aansluiting voorzien.

Door het verkeer op de afrit richting de verzorgingsplaats reeds te attenderen op de krappe boog kort na het eind van de afrit zal de naderingssnelheid afnemen en hiermee het aandeel verkeer dat de boog uitvliegt. Dit kan worden bewerkstelligd door middel van een extra aanduiding op de bestaande bewegwijzering naar de verzorgingsplaats.

Daarnaast kan de splitsing beter geaccentueerd worden door middel van bochtschilden (bij voorkeur met een gele fluoriserende achtergrond). Hierdoor wordt het verkeer naar de verzorgingsplaats gewaarschuwd voor de splitsing en krappe boog direct na de afrit. Dit geldt tevens voor de invoeging van verkeer vanaf de Preutersweg op de verzorgingsplaats, waar ook voorwaarschuwborden/bochtschilden geplaatst kunnen worden om het invoegend verkeer te attenderen op het verkeer op de verzorgingsplaats waaraan ze voorrang moeten verlenen.

Door het inrichten van de parkeerplaats als 30 km-zone worden de rijsnelheden naar beneden gebracht. Ongevallen op de parkeerplaats als gevolg van oprijdend verkeer dat rijdend verkeer op de parkeerplaats over het hoofd ziet, worden hiermee voorkomen. Dit heeft naar verwachting onder andere effect op het aantal

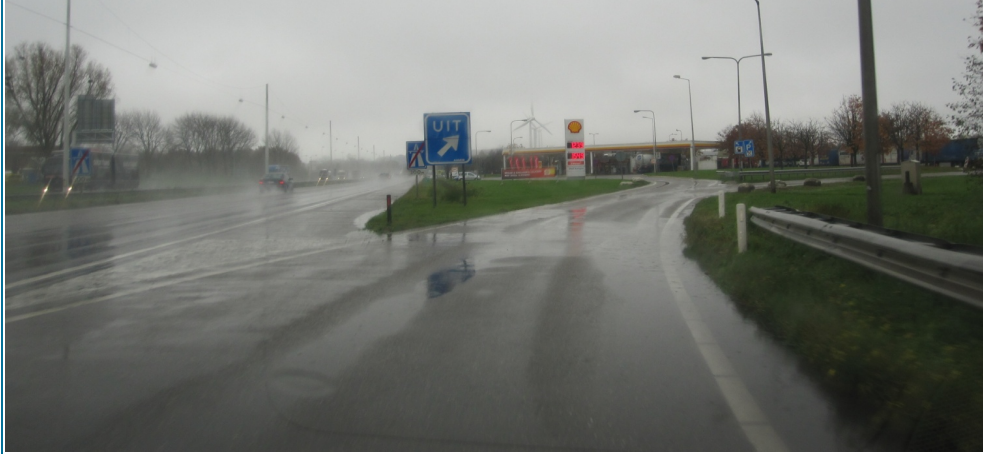
Bij het einde van de afrit, kort na het puntstuk, volgt de splitsing naar het tankstation en de parkeerplaats.

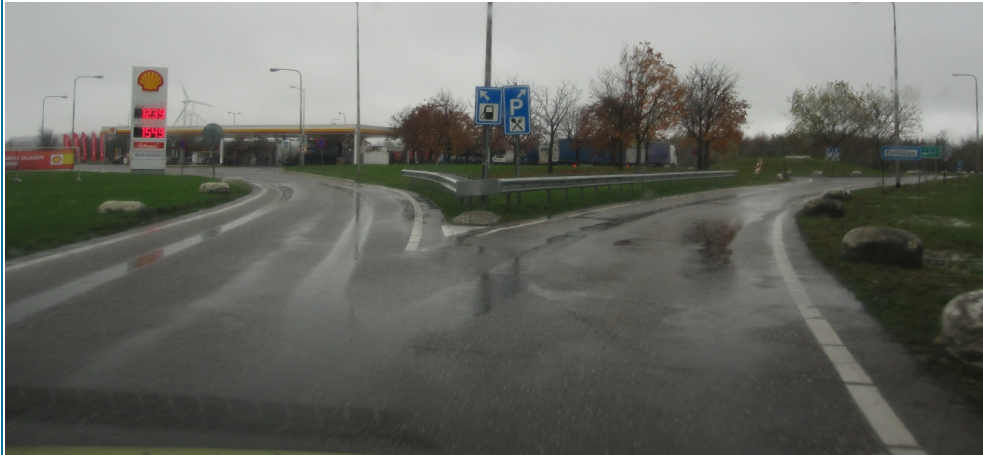
Op de parkeerplaats hebben zich een aantal ongelukken voorgedaan tussen een vrachtauto en een vast object. Hoogstwaarschijnlijk hebben deze ongelukken te maken met de krappe oprijruimte die voor vrachtauto's resteert op de diagonale parkeervakken. De in het gras gelegen stenen blokken of de vlak naast de rijbaan gepositioneerde vuilnisbakken kunnen hiervan de oorzaak zijn.

De boog naar de verzorgingsplaats is krap. Verkeer komend vanaf de afrit vloog hier als gevolg van een te hoge snelheid nog wel eens de boog uit. De splitsing is inmiddels beveiligd met geleiderail.

Door het aanbrengen van voorwaarschuwingen voor de krappe boog in de afrit op de bestaande bewegwijzering op de hoofdrijbaan wordt een reductie van het aantal vast voorwerp en enkelvoudige ongevallen verwacht van 10%. De kosten worden geschat op € 500 per bord.

Door het aanbrengen van bochtschilden/voorwaarschuwborden met geel fluoriserende rand wordt een reductie van het aantal vast voorwerp en enkelvoudige ongevallen verwacht van 40%. De kosten worden geschat op € 500 per bord.

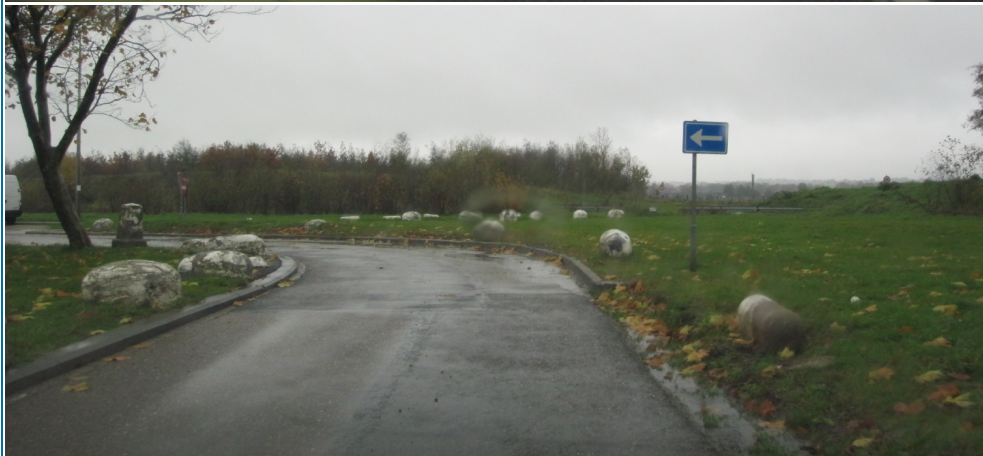
Op de parkeerplaats takt een zijweg aan vanaf het onderliggend wegennet (Preutersweg). Het wordt gedoogd dat verkeer vanuit de plaats Bocholtz de A76 via deze parkeerplaats kan bereiken. In de toekomst is hiervoor de aanleg van een nieuwe aansluiting voorzien.

Het inrichten van een verzorgingsplaats als 30 km-zone levert naar verwachting een afname van het totaal aantal ongevallen van 15% op. De minst omvangrijke uitvoeringswijze is het plaatsen van 30 km-zoneborden. De kosten worden geschat op € 500 per bord. Het aanbrengen van een drempel bij de toegang tot de parkeerplaats wordt geschat op € 15.000.

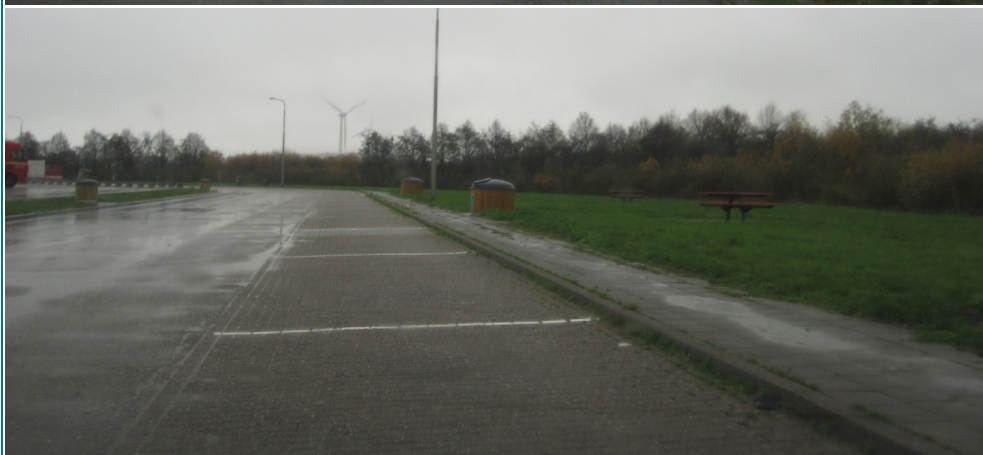
De parkeerplaats is ruim van opzet en overzichtelijk. Het zicht wordt nauwelijks belemmerd door bomen of andere bossages.

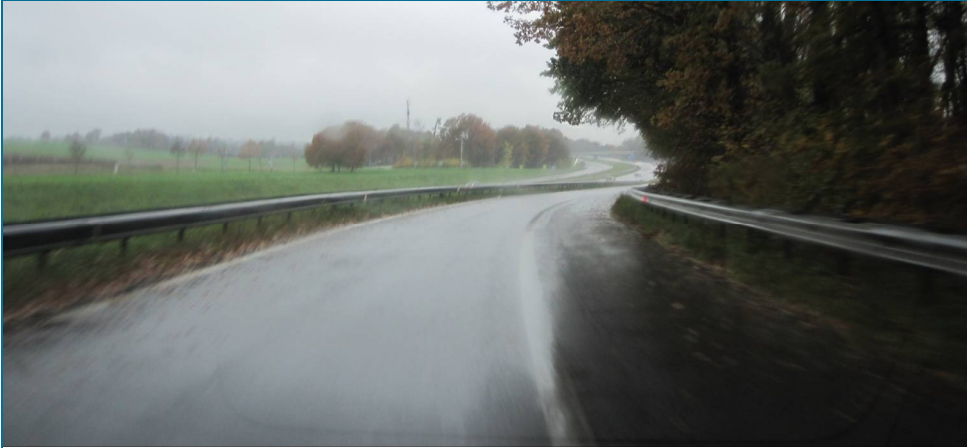
Verkeer vanaf de toerit Voerendaal (6) heeft beperkt zicht op verkeer op de hoofdrijbaan en andersom als gevolg van de boog in de toerit, de geleiderail langs de toerit en de hogere ligging van de toerit ten opzichte van de hoofdrijbaan.

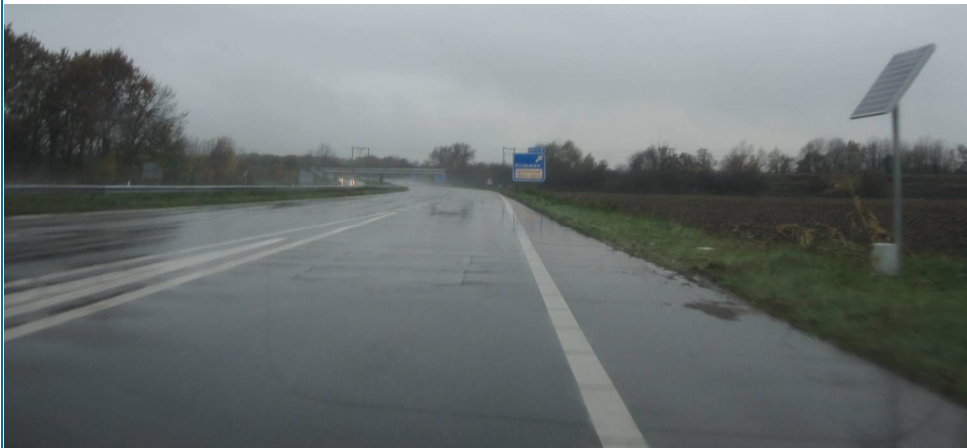
Vanaf het puntstuk bij de toerit Voerendaal (6) eindigt de vluchtstrook. Diverse obstakels in de zijberm (zonnepaneel voor tellus en bewegwijzering) worden niet beveiligd door geleiderail. Deze staan direct naast de rijbaan. Van een obstakelvrijzone is niet of nauwelijks sprake.

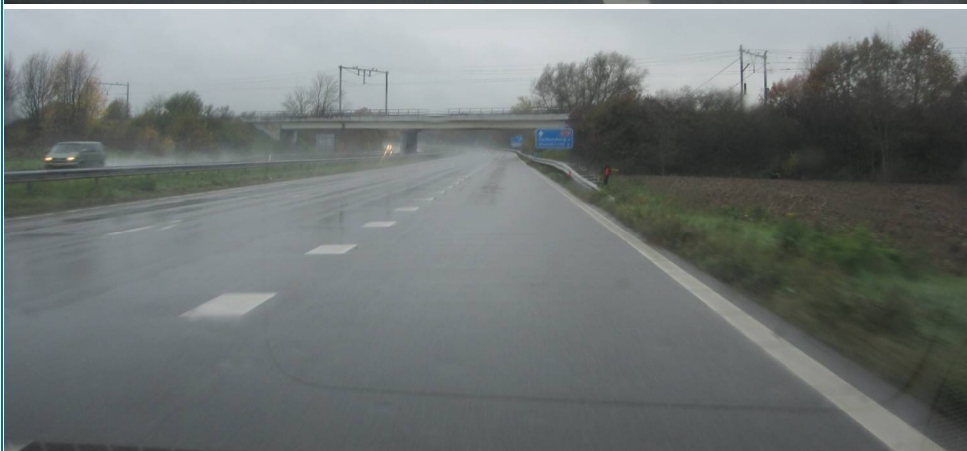
Net voor het spoorviaduct begint de geleiderail die doorloopt tot in de afrit Klimmen (5).

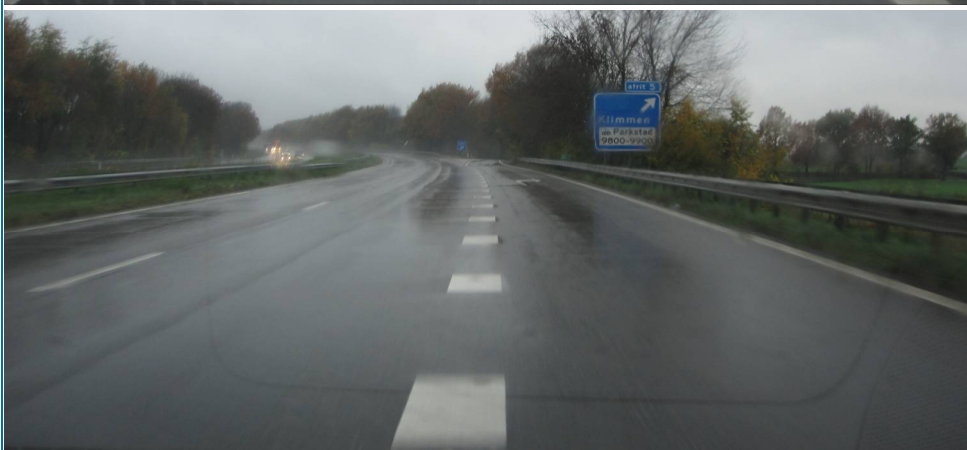
De geleiderail staat direct naast de rijbaan. Door het korte weefvak verloopt het weefproces niet altijd even soepel, waardoor als gevolg van plotselinge handelingen in het verkeer schrikreacties ontstaan. Verkeer dat hierdoor van de weg raakt, komt direct aan aanrijding met de aanwezige geleiderail.

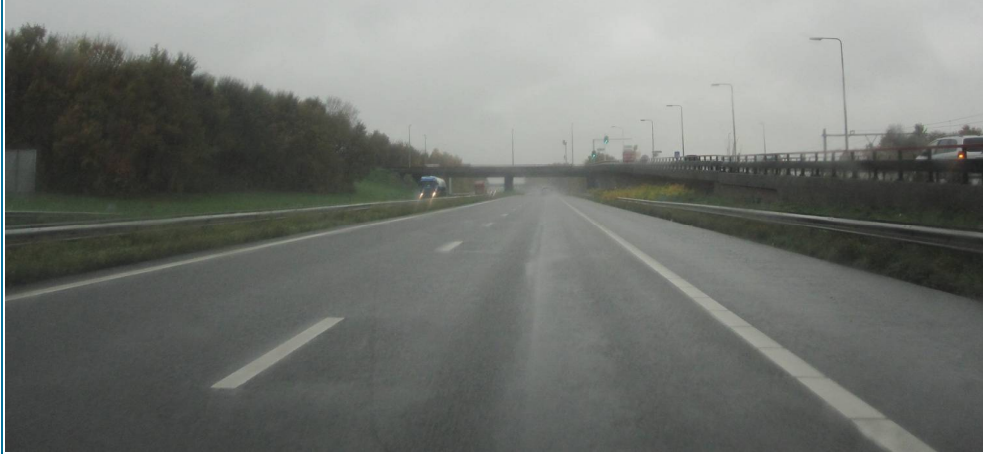
De toerit van knooppunt Europaplein vormt een weefvak met de afrit Randwijck (55). Ter hoogte van dit weefvak is geen openbare straatverlichting aanwezig. Alleen de afrit Randwijck (55) is voorzien van openbare straatverlichting.

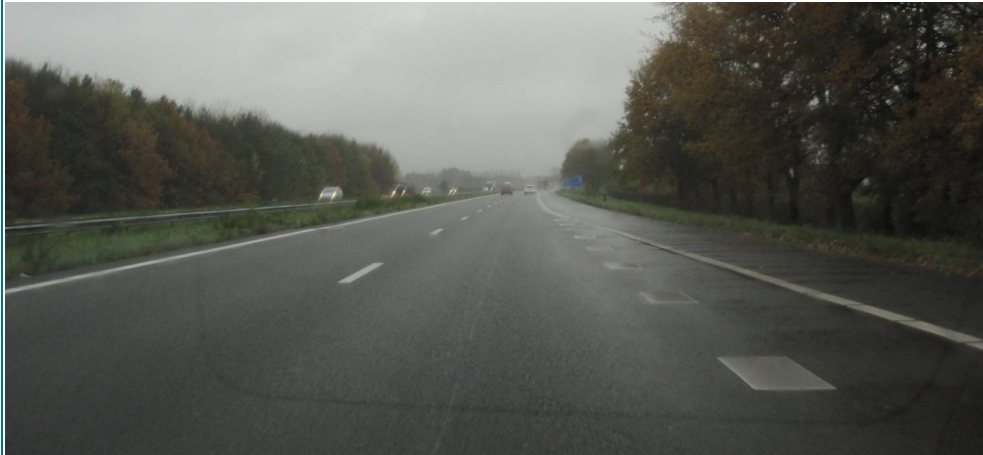
Aan het eind van de toerit Gronsveld (56) is de bewegwijzering voor aansluiting Oost-Maarland (57) verderop al zichtbaar. De zijbermen van dit wegvak worden niet beveiligd met geleiderail.

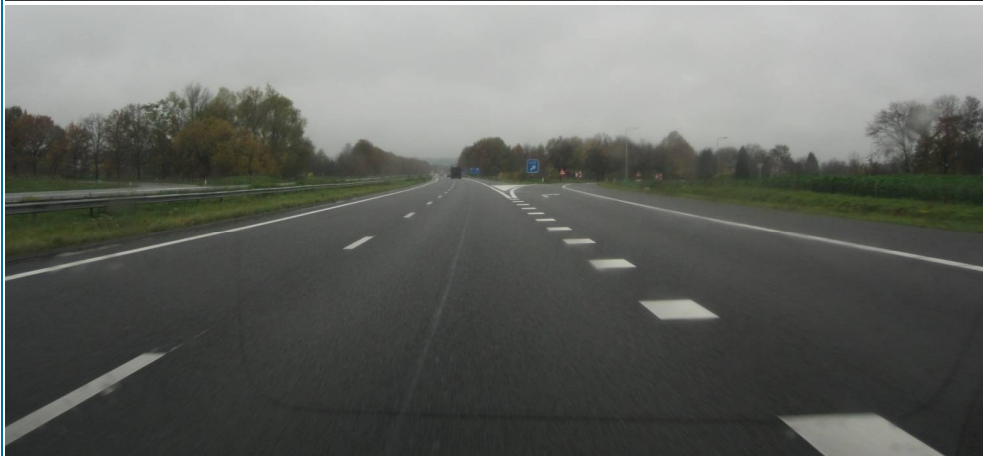
Ter hoogte van de afrit Oost-Maarland (57) is verderop de bewegwijzering voor de verzorgingsplaats Kneuveles al te zien. Deze volgt kort op aansluiting Oost-Maarland (57).

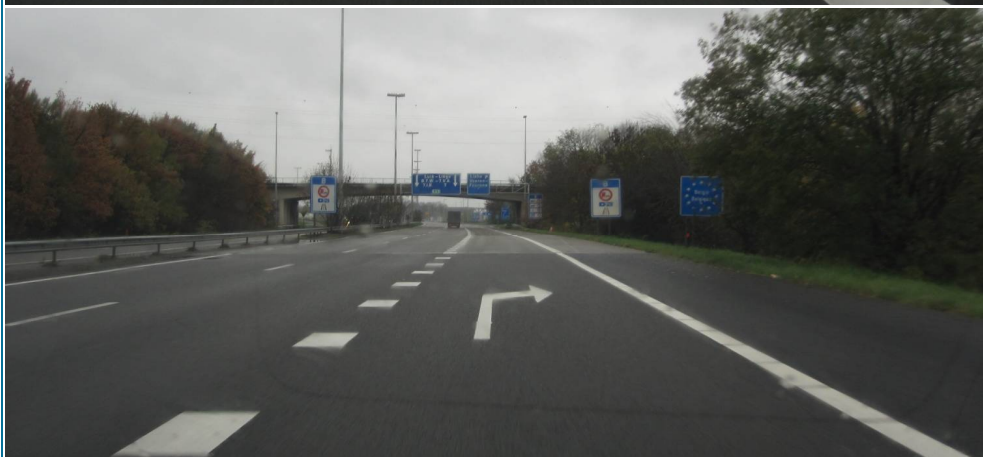
Ter hoogte van de landsgrens met België ligt de afrit Moelingen (1).

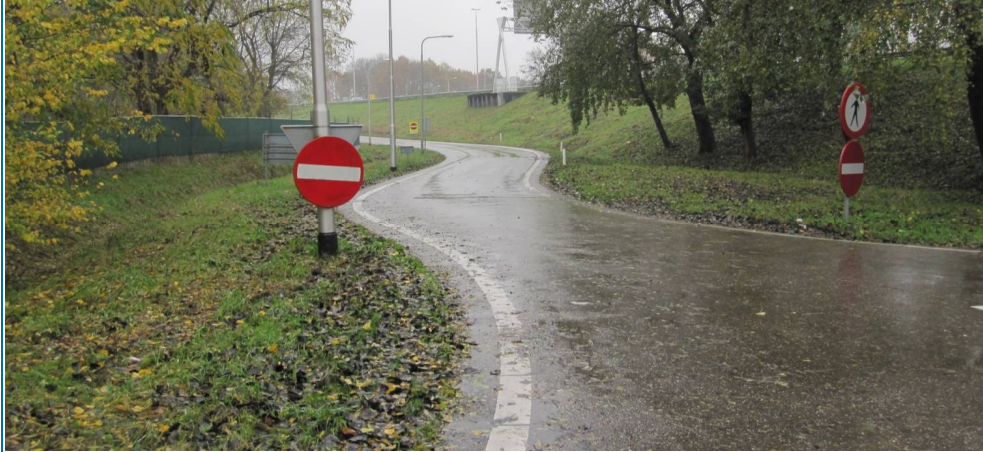
De afrit Esloo (A2 HRL) heeft eerst een lange rechtstand en aan het eind een bochtig verloop. Verkeer dat met hoge snelheid van de autosnelweg uitvoegt, wordt verrast door de bochten onderaan de afrit.

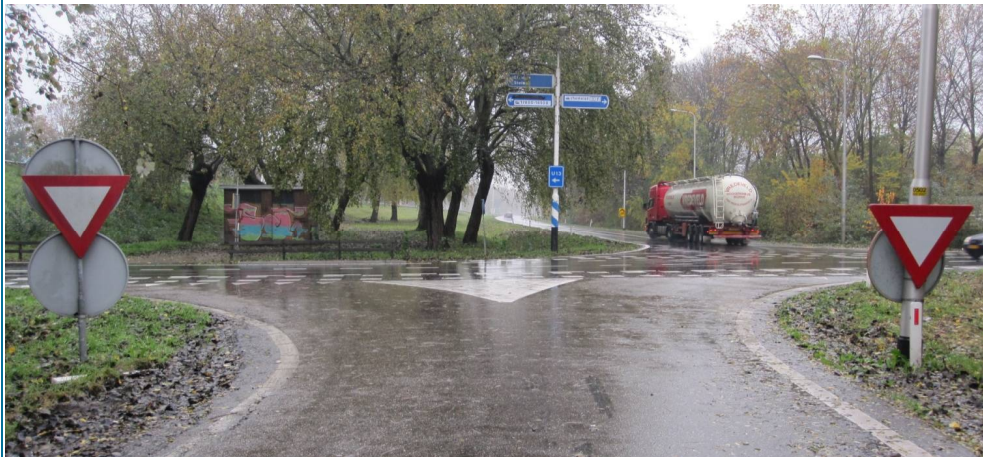
Onderaan de afrit zijn geen duidelijke opstelvakken aangebracht, maar is een splitsing aangebracht met markering.

Door de aanleg van specifieke opstelvakken voor links- en rechtsafslaand verkeer onderaan de afrit wordt naar verwachting 10 tot 20% van het aantal kop-staart- en flankongevallen gereduceerd. De kosten voor de aanleg van opstelvakken (extra asfalt inclusief markering) is afhankelijk van de specifieke uitvoering en wordt geschat tussen de € 50.000 en € 100.000.

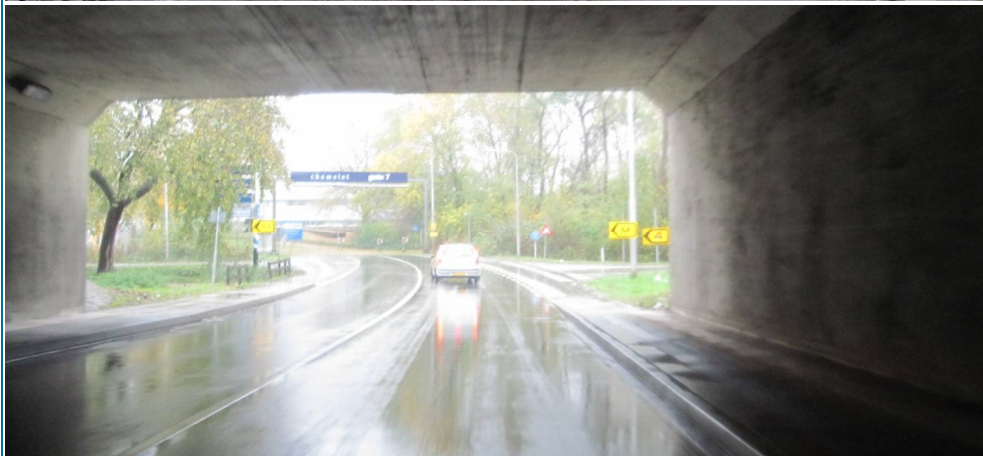
Verkeer komend vanaf de westzijde heeft door de aanwezigheid van het viaduct beperkt zicht op de afrit Esloo (A2 HRL).

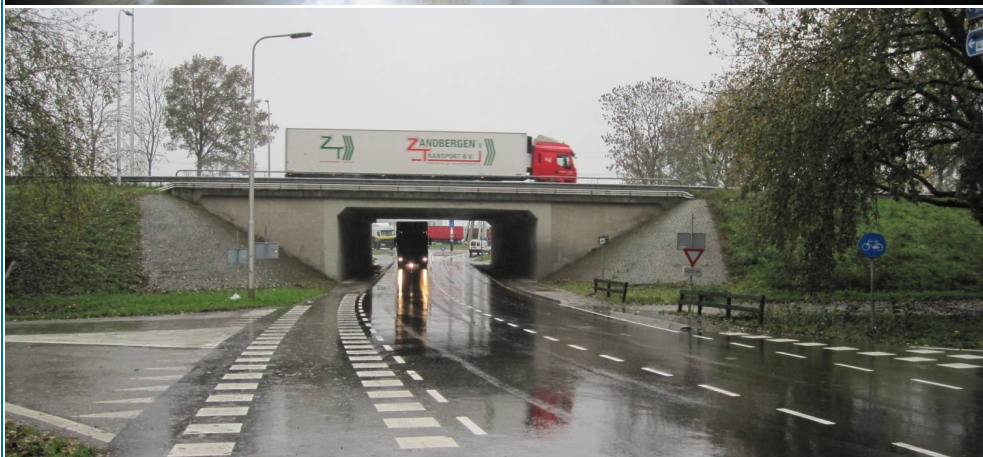
Verkeer op de afrit heeft beperkt zicht op verkeer van links dat onder het viaduct vandaan komt. Onder het viaduct zijn aan beide zijden van de weg smalle fietspaden aanwezig.

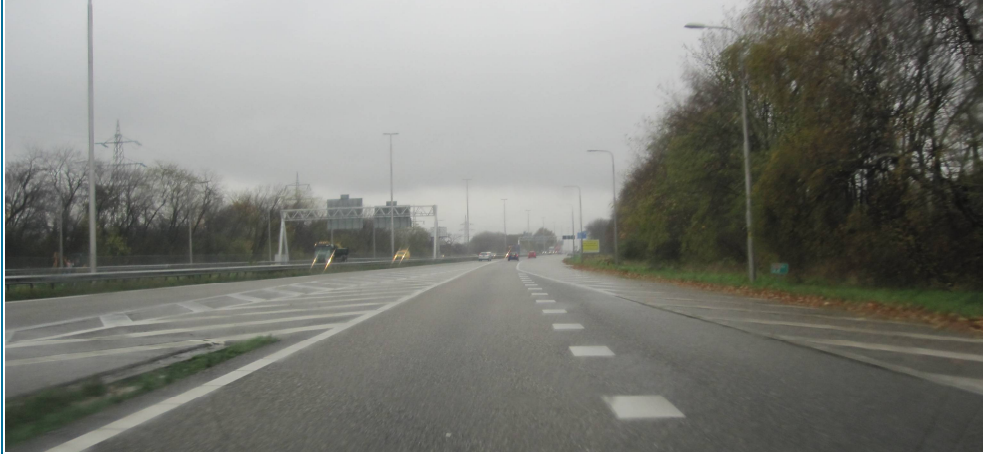
Bij knooppunt Kerensheide voegt de verbindingsweg vanaf de A2 HRL in op de parallelrijbaan van de A76 HRR.

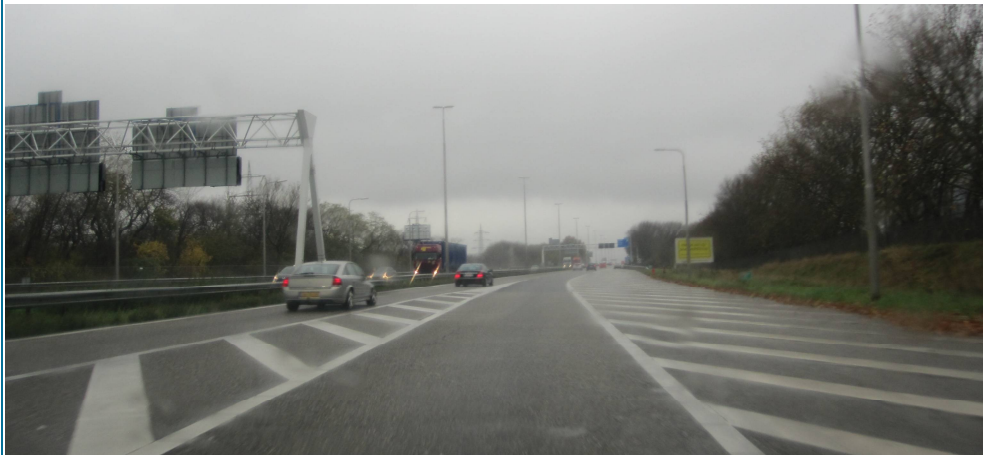
Verderop voorbij het knooppunt Kerensheide voegen de parallelrijbaan en de hoofdrijbaan van de A76 HRR beide met één rijstrook samen tot twee rijstroken.

Het aanpassen van de rijstrookconfiguratie ter hoogte van de samenvoeging levert naar verwachting een reductie van 50% van de kop-staart- en flankongevallen op. De kosten variëren afhankelijk van de lokale omstandigheden en inpasbaarheid tussen € 100.000 en € 500.000.

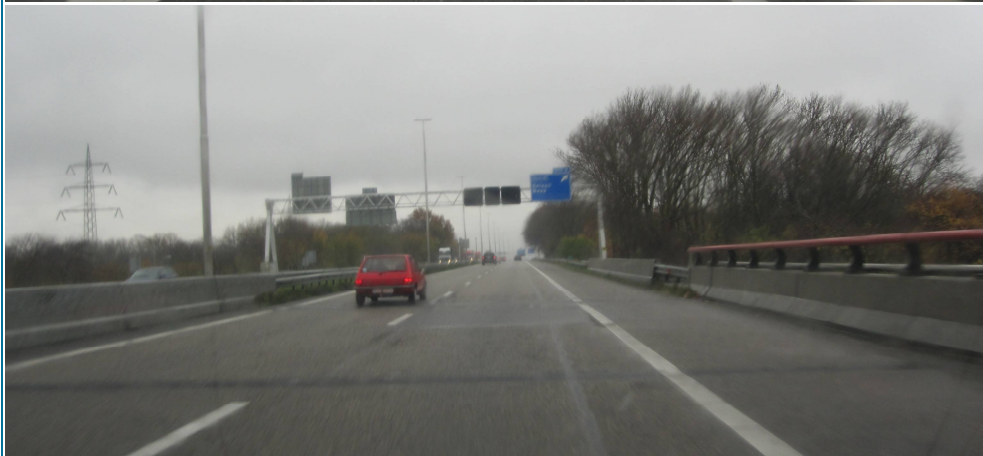
Kort na de samenvoeging van hoofd- en parallelrijbaan volgt de afrit Geleen (2). Dit wegvak heeft een smalle vluchtstrook.

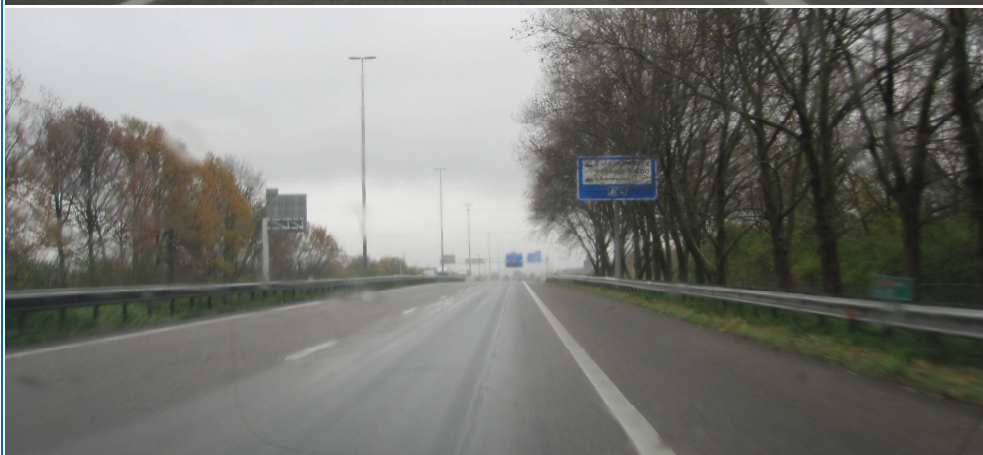
Door de bomen langs de rijbaan wordt het zicht op de aanwezige bewegwijzering belemmerd.

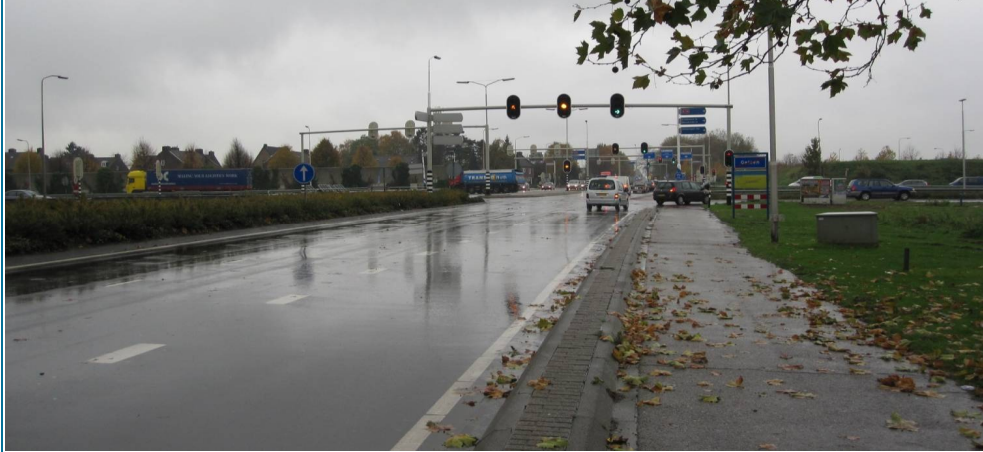
Het kruispunt is overzichtelijk. Er zijn geen bomen of andere bossages die het zicht belemmeren.

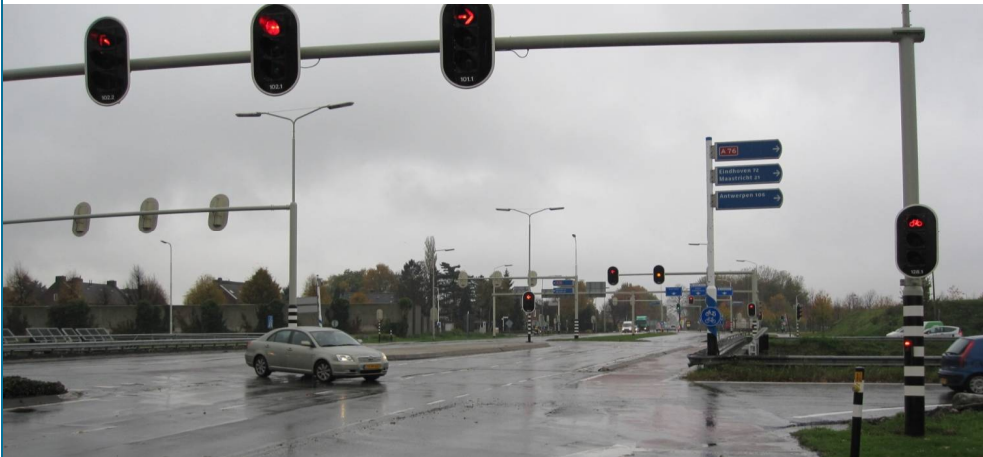
Op het kruispunt is ook langzaam verkeer aanwezig.

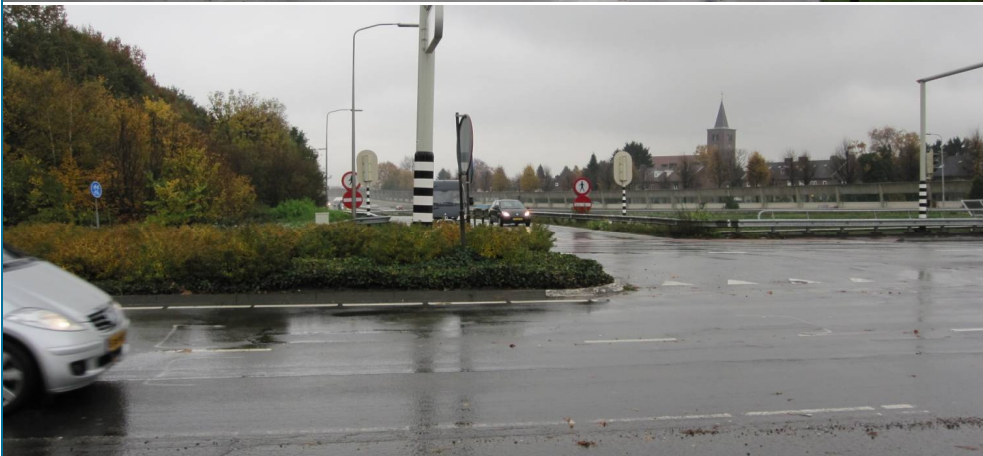
De afrit heeft aparte opstelvakken voor links- en rechtsafslaand verkeer.

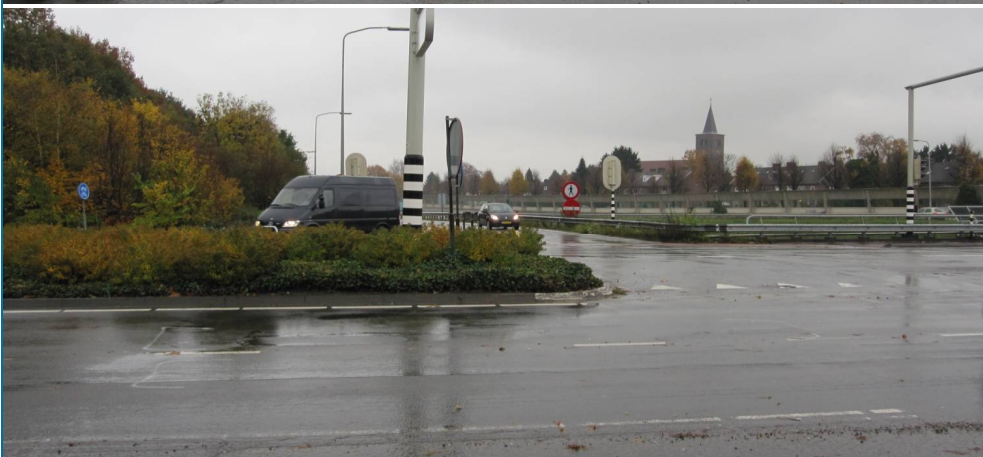
Verkeer op de afrit komt door de lange rechtstand met hoge snelheid op de VRI afrijden en wordt (met name tijdens de spitsperiodes) verrast door de staart van de aanwezige wachtrij voor de VRI.

Door het optimaliseren van de VRI-regeling wordt een afname verwacht van 15% van het aantal kop-staartongevallen. Voor het totale aantal ongevallen zal de reductie lager liggen (ongeveer 10%). De kosten van een onderzoek (VRI-scan) inclusief een nieuw regelprogramma worden geschat op € 25.000 per kruispunt.

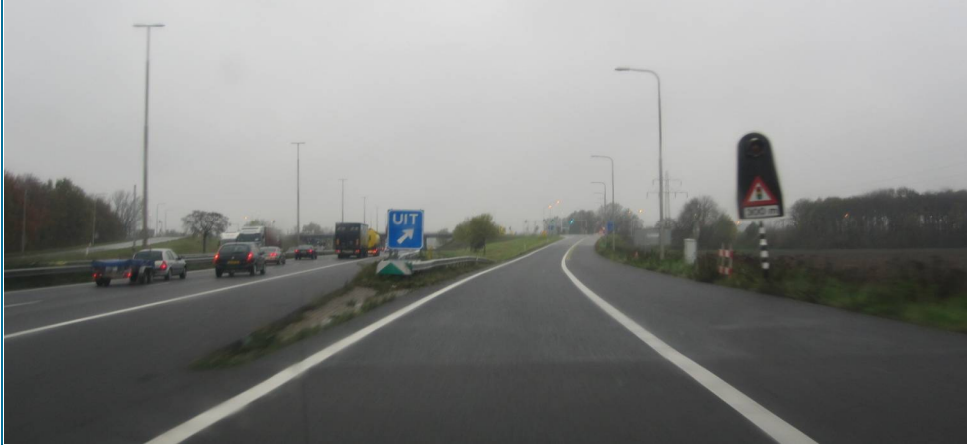
Aan het begin van de afrit wordt het uitvoegend verkeer geattendeerd op de VRI bovenaan de afrit.

Door het aanbrengen van een voorwaarschuwingsbord met geel fluoriserende rand wordt een reductie van het aantal vast voorwerp en kop-staartongevallen verwacht van 15%. De kosten worden geschat op € 500 per bord.

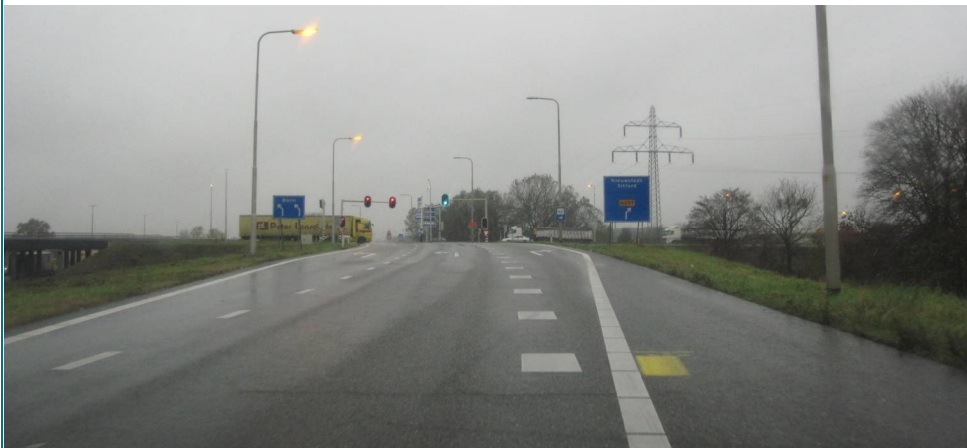
Vanaf de afrit is het kruispunt overzichtelijk zonder zichtbelemmering door bomen en/of bossages. Opstelvakken voor links- en rechtsafslaand verkeer zijn duidelijk weergegeven.

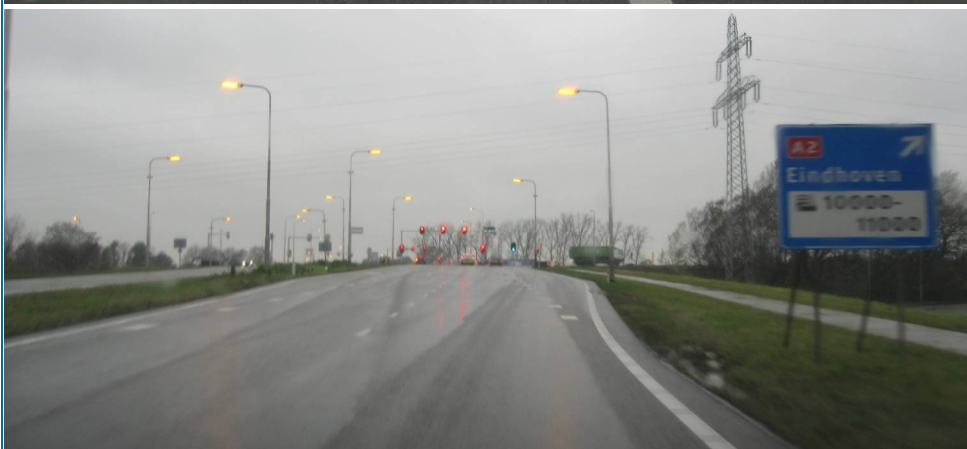
Komende vanuit oostelijke richting (Langereweg) is het kruispunt ook overzichtelijk. Het kruispunt is volledig voorzien van openbare straatverlichting.

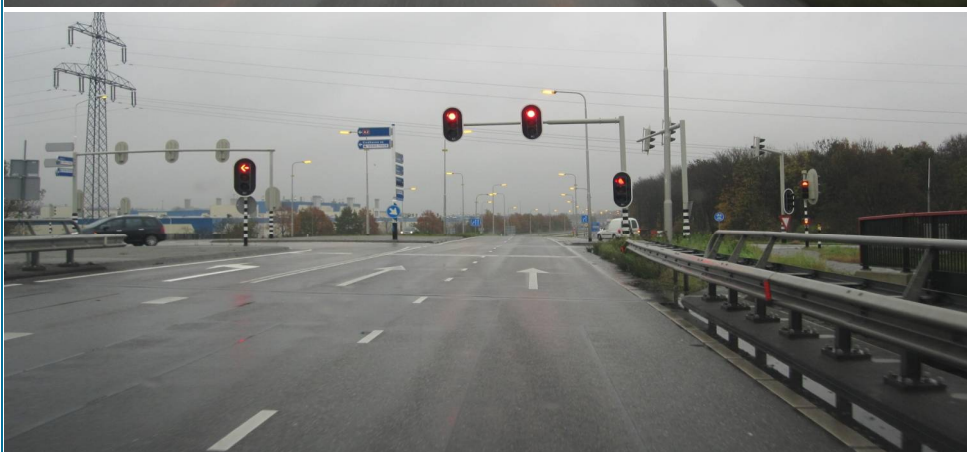
Komende vanuit westelijke richting (Aldenhofweg) wordt het zicht op verkeer op de afrit belemmerd door de aanwezige geleiderail, direct naast de rijbaan. Ook verkeer op de afrit ziet mogelijk verkeer op de afrit over het hoofd en rijdt zonder voorrang te verlenen het kruisingsvlak op met frontale en flankongevallen tot gevolg.

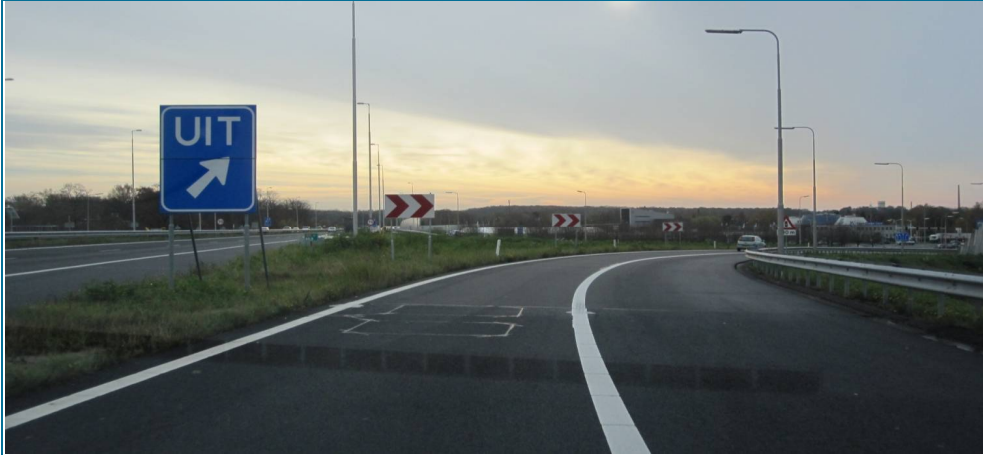
Verkeer op de afrit Venlo-Zuid (16) van de A73 HRL wordt na het puntstuk direct geattendeerd op de krappe boog in de afrit door middel van bochtschilden. Ook staat er een voorwaarschuwing voor de VRI onderaan de afrit.

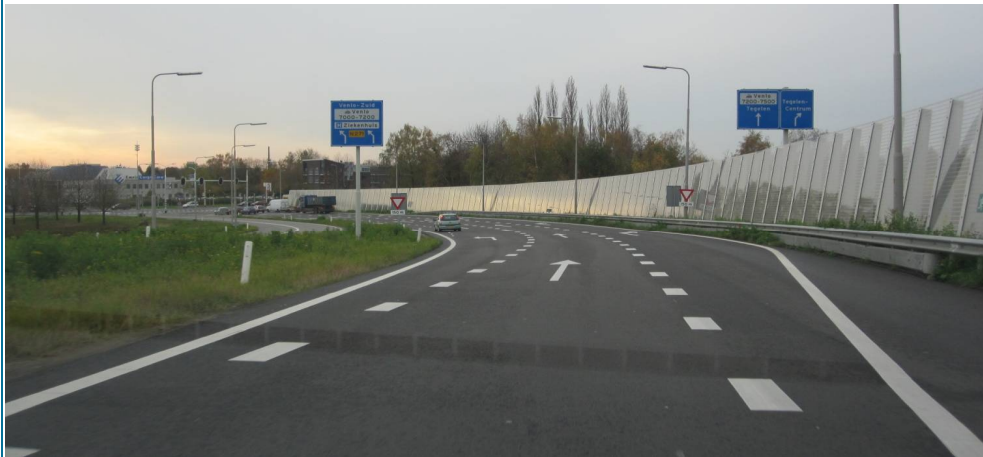
De afrit Venlo-Zuid (16) op de A73 HRL is ruim en overzichtelijk van vormgeving. Door de toepassing van hoge bewegwijzering wordt het zicht op de VRI en een eventuele wachtrij nauwelijks belemmerd.

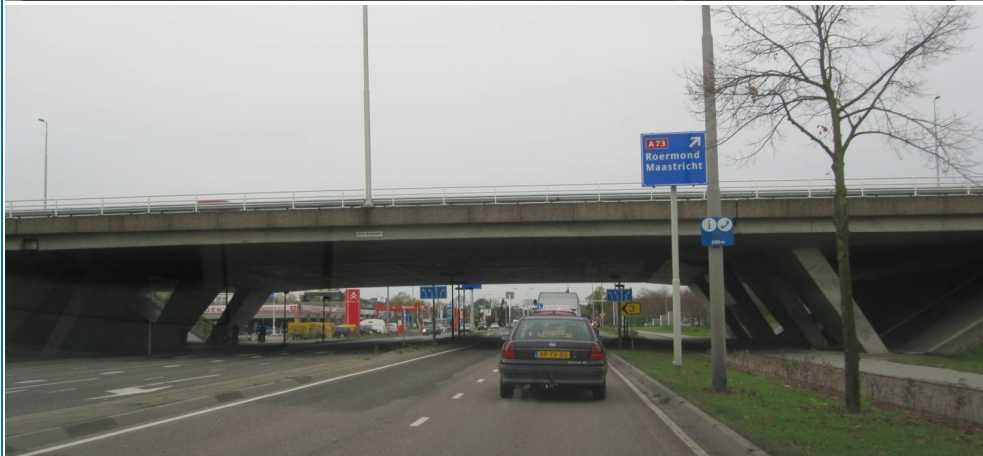
Vanuit Venlo wordt het zicht op de VRI enigszins belemmerd door het viaduct van de A73.

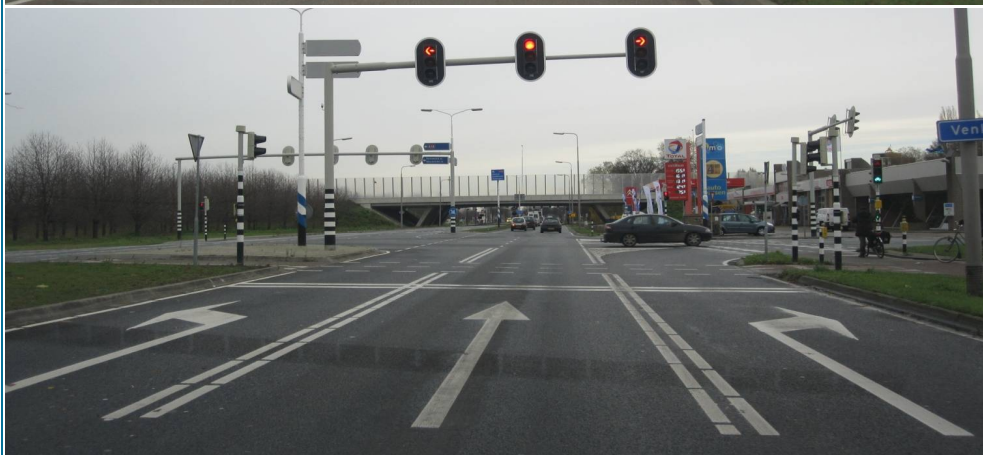
De opstelcapaciteit voor de rechtdoorgaande richting vanuit Tegelen richting Venlo (richting 8) wordt op termijn verdubbeld van één naar twee rijstroken.

Door het fiets- en voetpad aan de oostzijde van de Tegelseweg/Venloseweg (N271) uit te voeren in twee richtingen kan het fiets-/voetpad aan de westzijde worden opgeheven, waardoor de ongevallen met langzaam verkeer naar verwachting gereduceerd zullen worden met 50%. Als gevolg hiervan zal de doorstroming ter hoogte van de VRI verbeteren waardoor met name het aantal kop-staartongevallen (20%) zal afnemen. De kosten voor deze infrastructurele aanpassingen worden geschat op € 500.000.

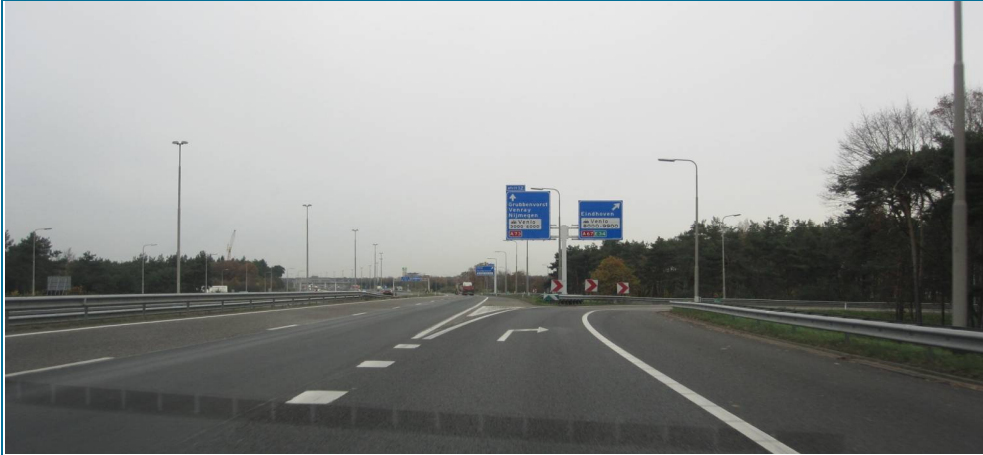
De verbindingsboog richting Eindhoven (hectoletter v) is voorzien van bochtschilden aan het begin van de krappe bocht.

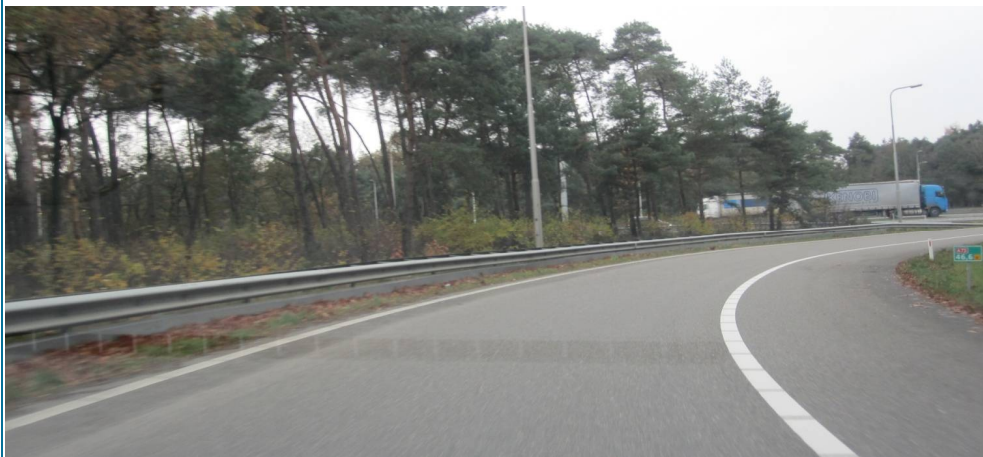
In de verbindingsboog richting Eindhoven is motorvriendelijke geleiderail aanwezig inclusief reflectoren op de geleiderail.

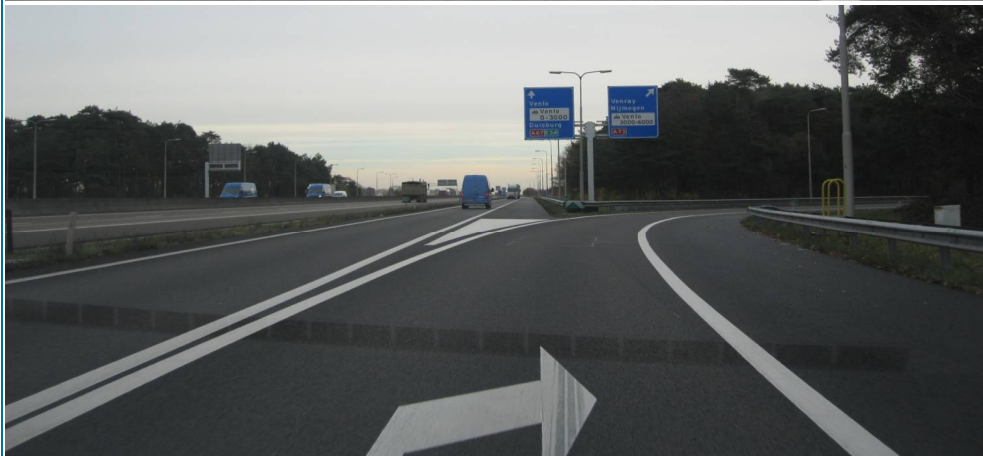
De verbindingsboog richting Nijmegen (hectoletter j) is niet voorzien van bochtschilden.

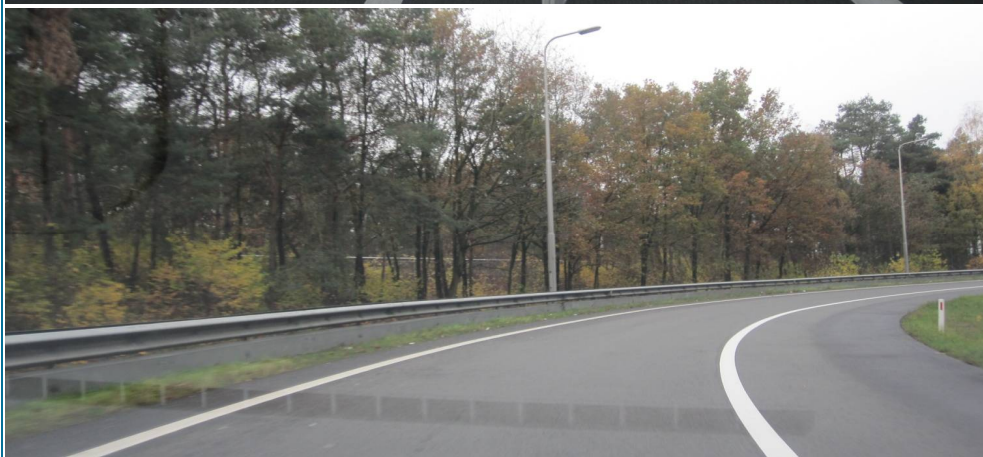
De verbindingslus richting Nijmegen is eveneens voorzien van motorvriendelijke geleiderail en reflectoren.

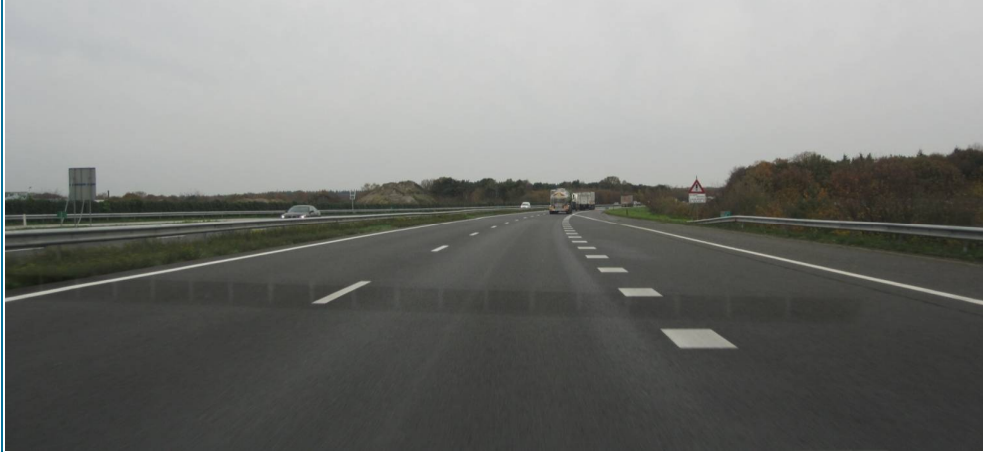
Het onveilige wegvak vangt aan bij aansluiting Venray-Noord (8). Deze aansluiting is behoorlijk druk, met name tijdens de ochtendspits, vanwege woon-werkverkeer en ook veel vrachtverkeer. Het vrachtverkeer komt vanaf de toerit met lage snelheid invoegen op de hoofdrijbaan. Vanaf de toerit Venray-Noord loopt de A73 HRR door landelijk gebied met een rustig wegbeeld. Hier worden hoge rijsnelheden bereikt op de hoofdrijbaan. Als gevolg van snelheidsverschillen tussen doorgaand verkeer op de hoofdrijbaan en invoegend (vracht)verkeer vanaf de toerit ontstaan schrikreacties waardoor automobilisten van de weg raken en in botsing komen met de geleiderail. Door de flauwe boog naar rechts heeft het invoegend verkeer (met name als ze achter een optrekkende vrachtwagen rijden) ook beperkt zicht op doorgaand verkeer dat met hog(er)e snelheid op de linker rijstrook aan het inhalen is. Als invoegend verkeer besluit te gaan inhalen en reeds inhalend verkeer (met hogere snelheid) over het hoofd zien, ontstaan plotselinge remacties en uitwijkmanoeuvres waarbij verkeer van de weg raakt en de geleiderail geraakt wordt.

Het onveilige wegvak vangt aan bij het einde van de toerit Vanray-Noord (8).

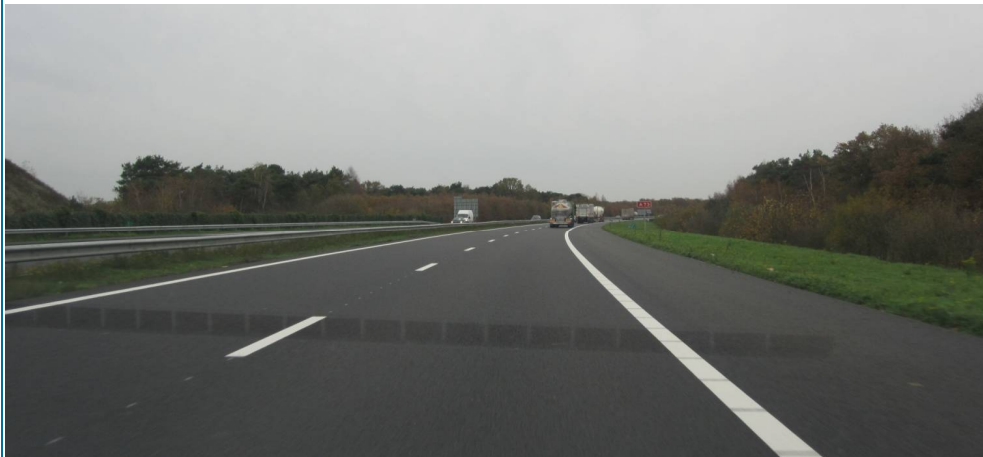
Het horizontaal alignment loopt in een flauwe boog naar rechts. Door de aanwezige bossages kan het verkeer niet de gehele boog doorkijken.

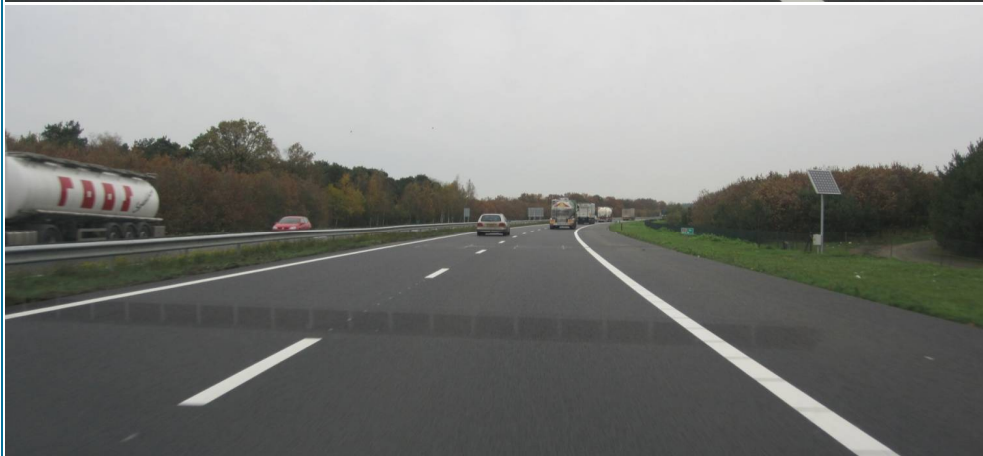
Enkele obstakels in de zijberm worden niet beveiligd door geleiderail.

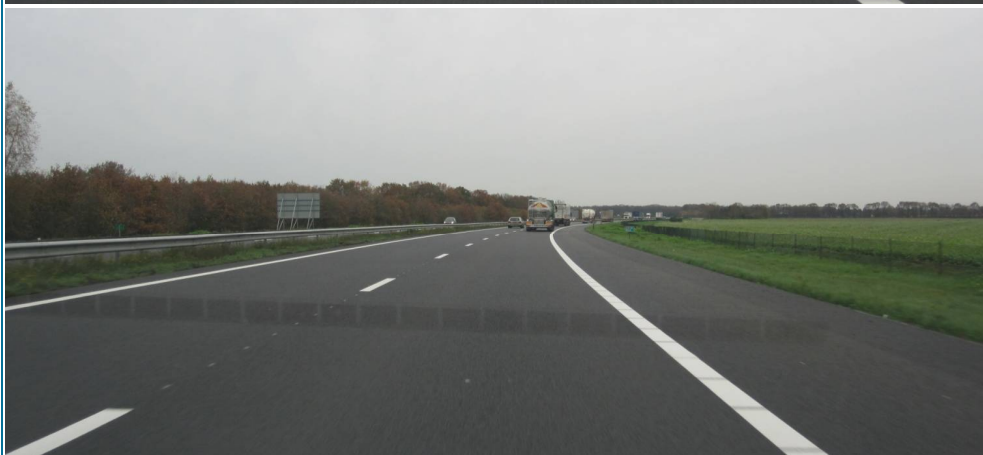
Vorbij de bossages kan het verkeer de bocht wel doorkijken.
