Veilig over Rijkswegen 2012

Deel C: Detailanalyses Noord-Nederland

Datum	December 2013
Status	Definitief

Deel C, locatie NN 1
RSI A6 HRL, hm 296.5 - 310.5
2008 - 2012

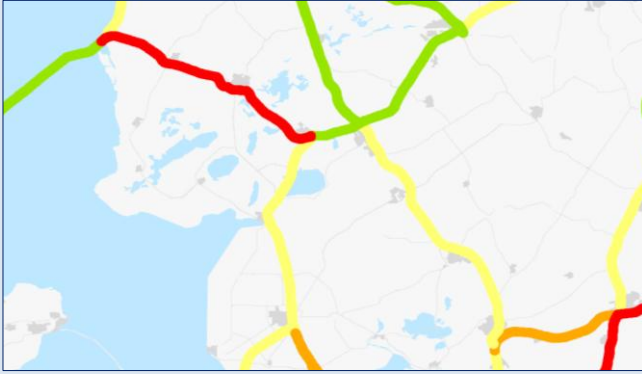
Risicocijfers Regionale Dienst Noord-Nederland

Wegnummer	hc van	hc tot	DVK-letter Rijrichting	Wegcategorie	Maximumsnelheid	Aantal rijstroken	Aantal ernstige slachtofferongevallen	Aantal slachtofferongevallen	Verkeersprestatie (mln vrg.km)	Risicocijfer
A6	296,5	310,5	L	ASW	130	2	2	7	97,98	0,014

Landelijk referentiecijfer
0,008

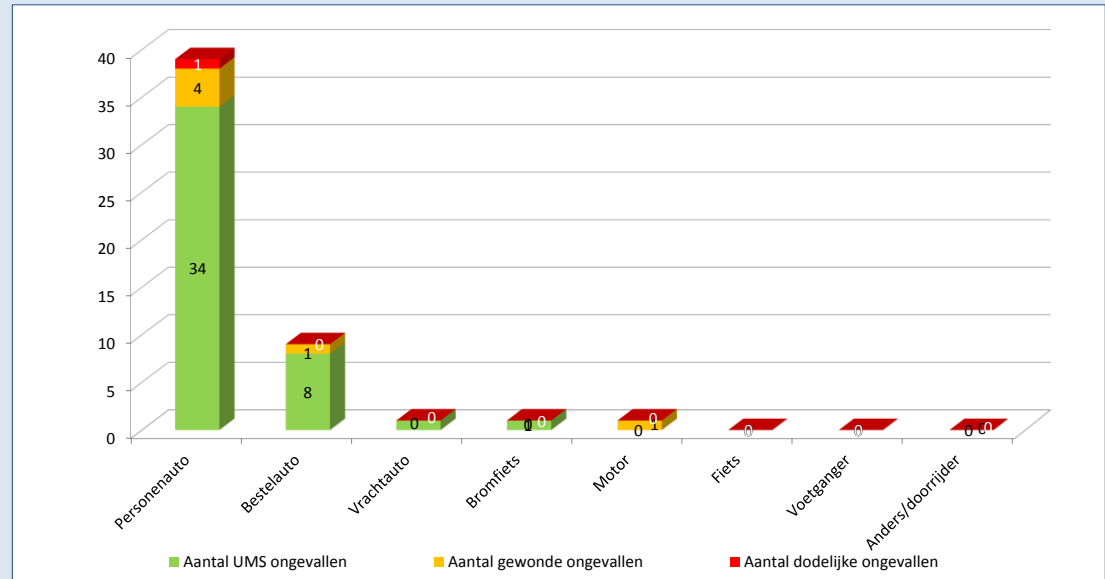
WIE - VERVOERSWIJZE VERMOEDELIJKE VEROORZAKER

UMS-ongevallen	Referentiewaarde	Gewonde ongevallen	Referentiewaarde	Dodelijke ongevallen	Referentiewaarde
Personenauto	77%	69%	67%	73%	100%	61%
Bestelauto	18%	13%	17%	13%	0%	11%
Vrachtauto	2%	12%	0%	7%	0%	10%
Bromfiets	2%	0%	0%	0%	0%	0%
Motor	0%	1%	17%	6%	0%	8%
Fiets	0%	0%	0%	0%	0%	1%
Voetganger	0%	0%	0%	0%	0%	10%
Anders/doorrijder	0%	5%	0%	1%	0%	1%
Totaal	100%		100%		100%
