RAPPORTEN EN MEDE- DEELINGEN VAN DEN RIJKSWATERSTAAT.

BIJLAGEN, BEHOORENDE BIJ HET
VERSLAG VAN EEN STUDIËREIS NAAR DUITSCHE-
LAND, WELKE VOOR EEN BEZOEK AAN DE
OOST-FRIESCHE WADDENEILANDEN EN DE
ZEEARMEN EEMS EN JADE IN MEI EN JUNI 1931
WERD ONDERNOMEN.

STRANDHOOFDEN OP
DE OOST-FRIESCHE
WADDENEILANDEN
DWARSPROFIELEN SCHAAL 1:100

FOTOBLAGEN I TOT EN MET VII.

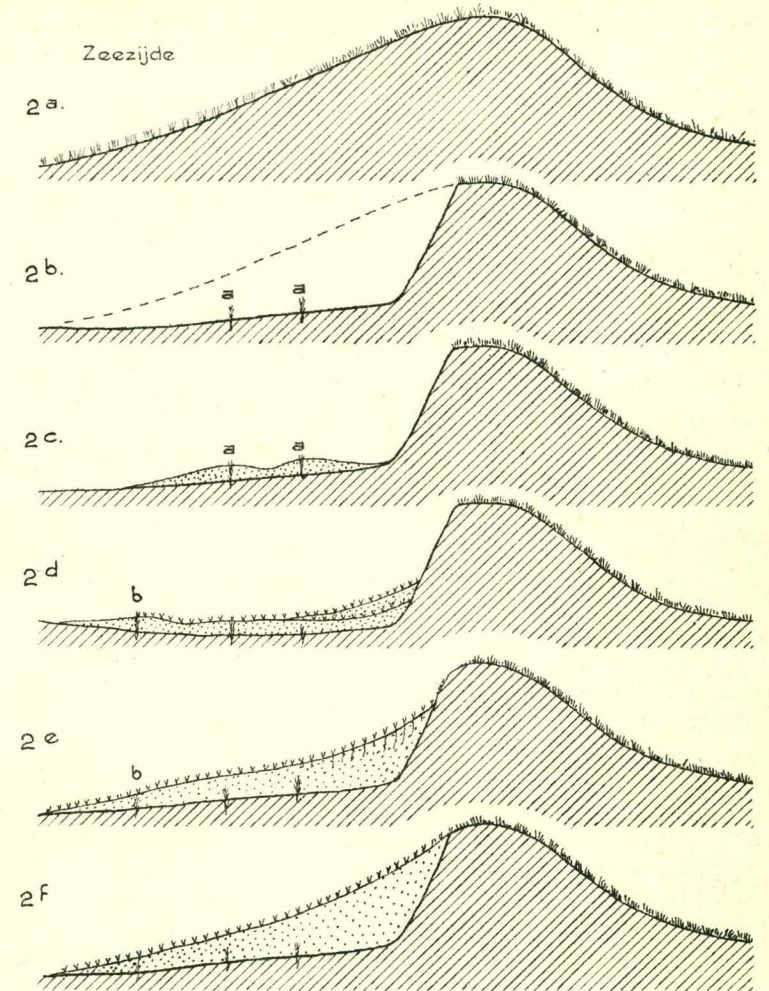
FIG. 2 WERKWIJZE VOOR ZANDAANWINNING BY DUINAFSLAG NA STORMVLOEDEN

- 2^a Duin voor den stormvloed
- 2^b Beschadigde duin; voor aanwinst zijn twee stuifschermen in het flauwe beloop van den afslag geplaatst.
- 2^c De stuifschermen a zijn verzand
- 2^d Een later geplaatst stuifscherm b is eveneens verzand, het nieuwe duinbeloop is met helm beplant.
- 2^e Het nieuwe duin is door aanzanding en herhaalde helmbeplanting verhoogd.

2^f De oorspronkelijke toestand is bereikt, mede met behulp van herhaalde helmbeplanting

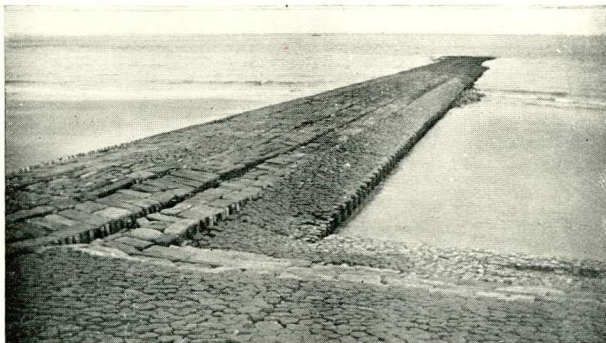
FOTO 1.

Foto 1. Hoofd D 1, zijdelings gesteund door ijzeren damwand Larssen I, lang 4 m.

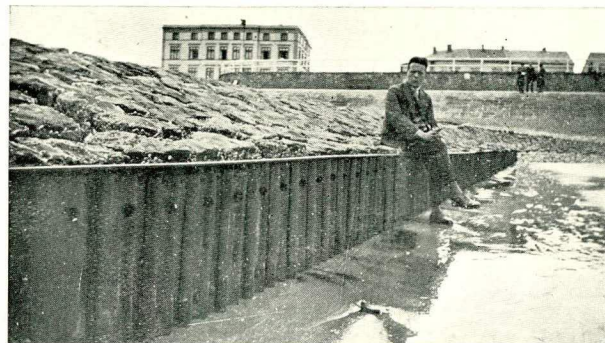
FOTO 2.

Foto 2. Hoofd E 1, aan het worteleinde zijdelings gesteund door Kanaldiele (Union 5 mm), lang 3 m, boven gekoppeld door $\angle 70/70/9$; deze steun reikt van de L.W.- tot de H.W.-lijn.
Opname 4 Juni 1931, 9 u 20.

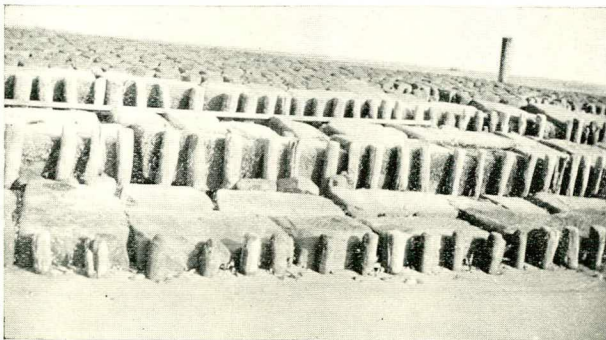
FOTO 3.

Foto 3. Hoofd D, gezien vanaf punt op 50 m landwaarts van de L.W.-lijn.

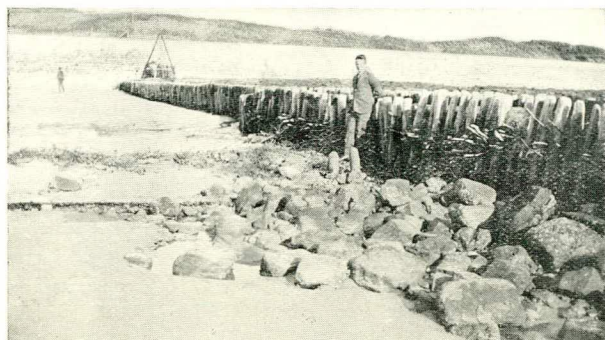
FOTO 4.

Foto 4. Hoofd A. Links op den voorgrond aanzet van den vroegeren golfbreker langs den duinvoet.

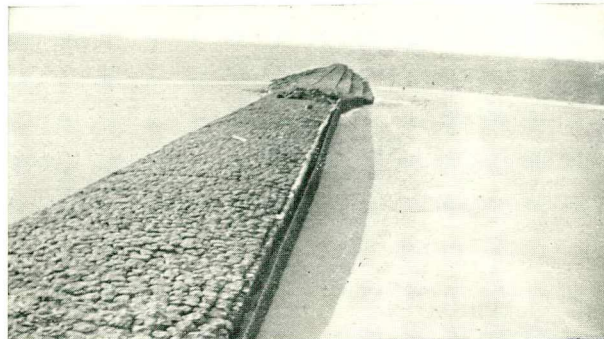
FOTO 6.

Foto 6. Hoofd G, zijdelings aan het worteleinde gesteund door Kanaldiele (Union 5 mm), lang 3,50 m.

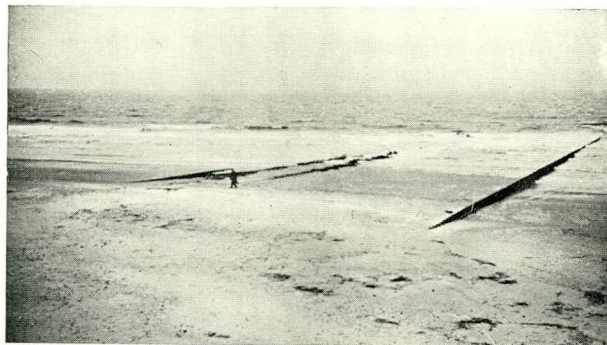
FOTO 7.

Foto 7. Links oud steenen hoofd, dat zal worden afgebroken; rechts nieuw hoofd van ijzeren damwand Hoesch II (enkele rij), gezien vanaf strandmuur even na H.W.

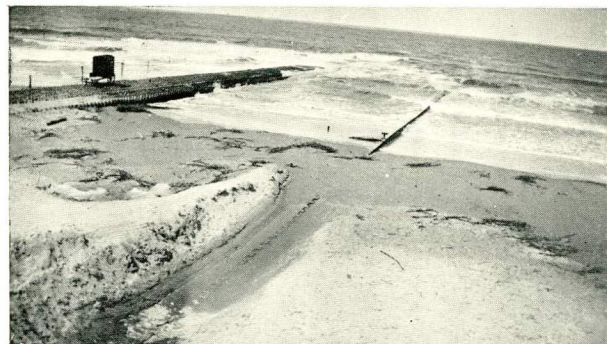
FOTO 8.

Foto 8. Links afgebroken oud steenen hoofd; rechts nieuw hoofd van ijzeren damwand.

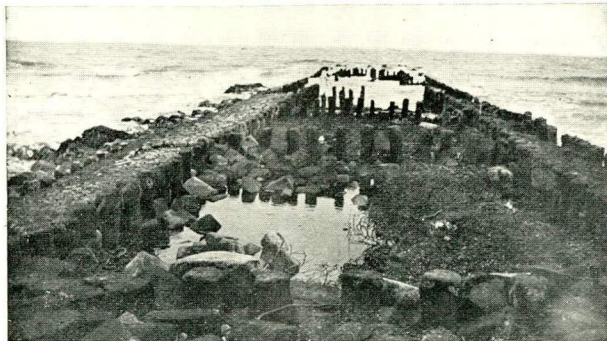
FOTO 13.

Foto 13. Strandhoofd n^o. 4 is in 1931 afgebroken en vervangen door hoofd van ijzeren damwand.
Opname 7 Juni 1931, 10 u 30.

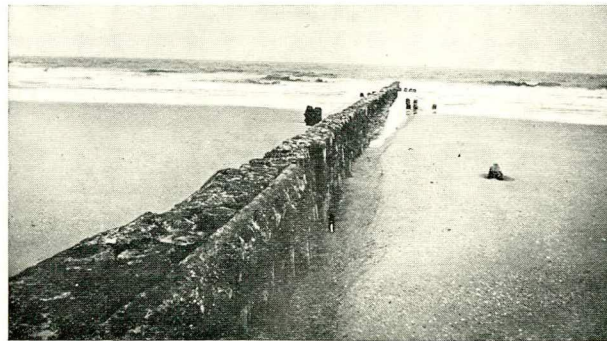
FOTO 15.

Foto 15. Houten paalhoofd, gelegen tusschen de hoofden 4 en 5, gezien vanaf strand bij L.W.
Opname 7 Juni 1931, 10 u 25.

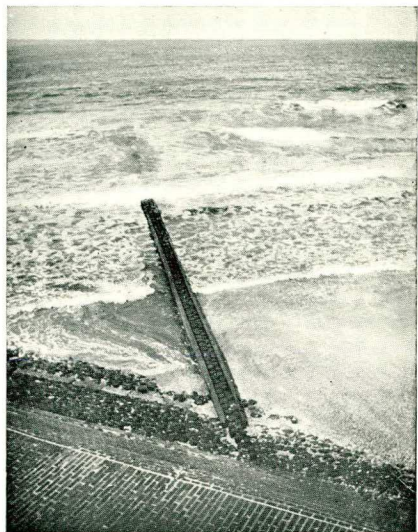
Foto 17. Houten paalhoofd, gelegen tusschen de hoofden 4 en 5, gezien vanaf strandmuur bij H.W.
Opname 13 Juli 1930, 11 u 30.

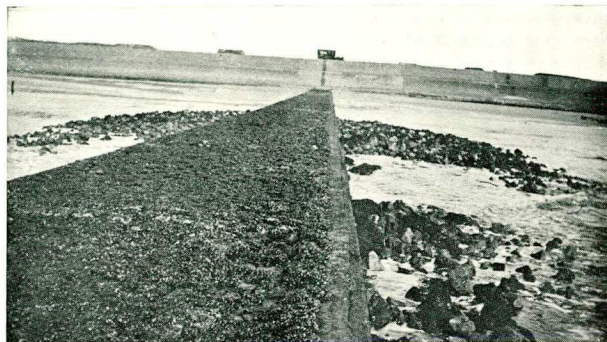
Foto 18. Hoofd n^o. 6, gezien vanaf den kop. Aan weerszijden omhoog geworpen lichte stortsteen (10—40 kg). Rechts zichtbaar steenzakken van ijzergaas om de steenen vast te houden. Dichte mosselenbezetting.
Opname 4 Juni 1931, 19 u 10, bij L.W.

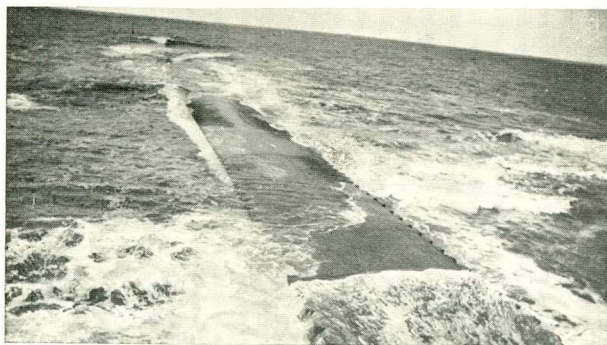
FOTO 19.

Foto 19. Hoofd n°. 7, gezien vanaf strandmuur bij H.W.
Opname 13 Juli 1930, 11 u 45.

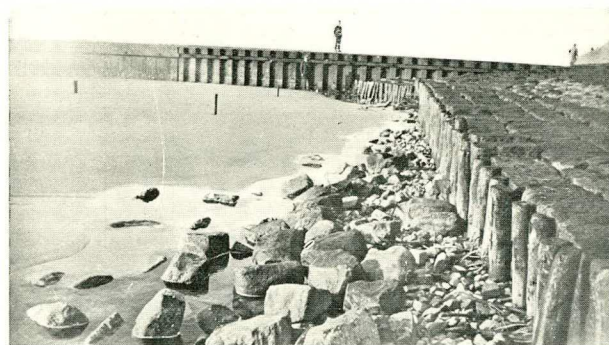
FOTO 20.

Foto 20. Hoofd n°. 7, gezien vanaf ondermijnde steunberm van strandmuur.
Opname 4 Juni 1931, 19 u 05, bij L.W.

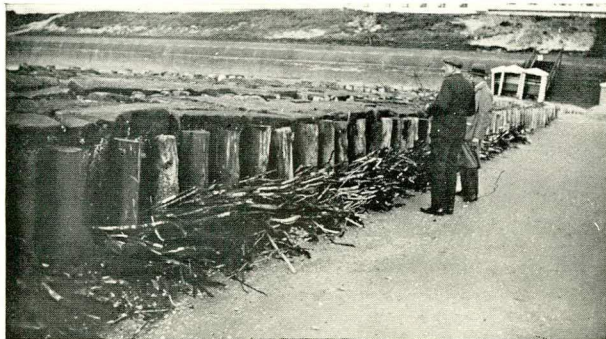
FOTO 21.

Foto 21. Hoofd n°. 15. Worteleinde.
Opname 4 Juni 1931, 18 u 40, bij L.W.

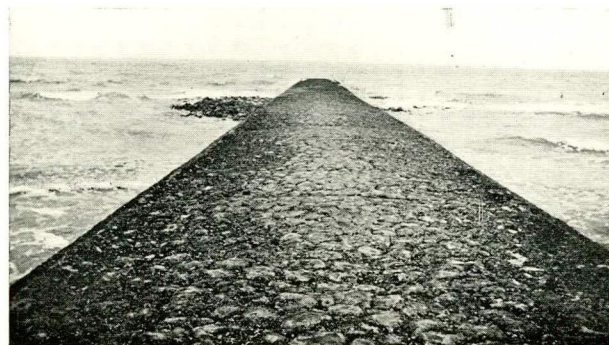
FOTO 22.

Foto 22. Hoofd n°. 15. Zee-einde. Aan weerszijden omhoog-
geslagen lichte stortsteen (10—40 kg).
Opname 4 Juni 1931, 18 u 45, bij L.W.

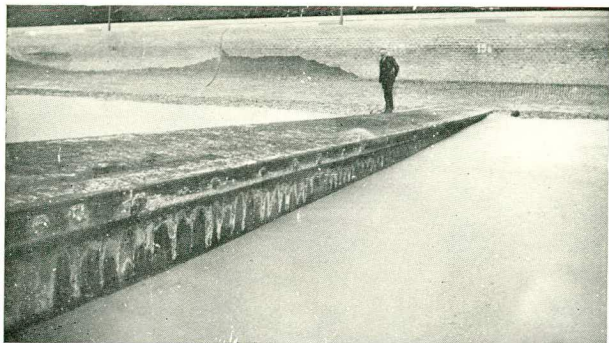
Foto 23. Hoofd n°. 15a, bij L.W.
Opname 4 Juni 1931, 18 u 25, bij L.W.

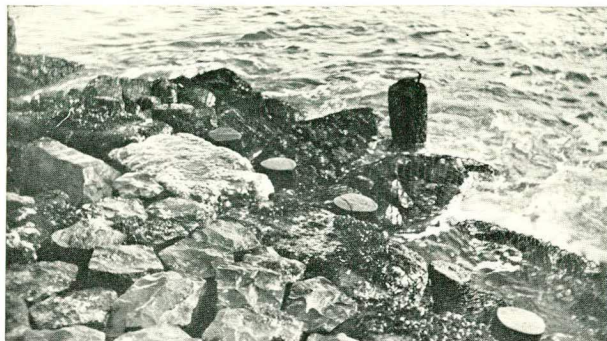
Foto 24. Kop van hoofd 19. Buiten de steenbezetting steen-
zakken van ijzergaas om de steen vast te houden.
Opname 4 Juni 1931, 18 u 20, bij L.W.

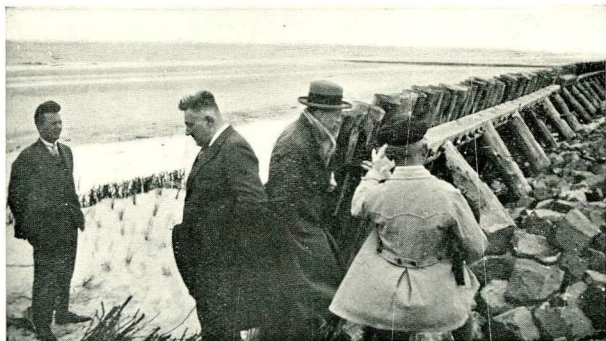
FOTO 25.

Foto 25. Door strandafname blootgekomen houten golf breker nabij hoofd A.

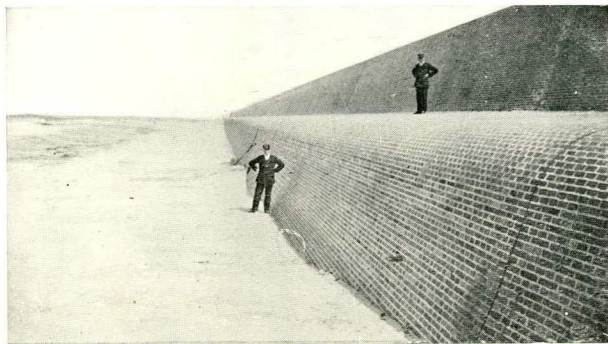
FOTO 27.

Foto 27. Strandmuur, gezien vanaf hoofd 4 in N.O. richting. Op achtergrond helling voor vervoer afbraak van oud hoofd n°. 1.

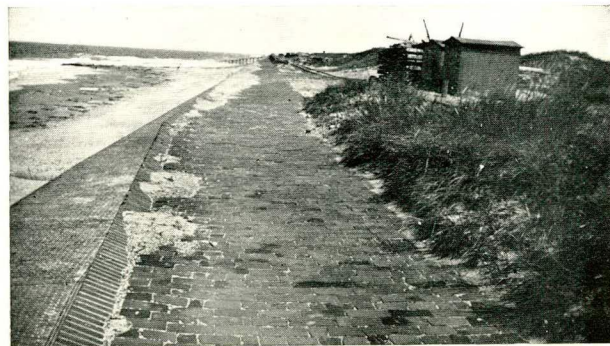
FOTO 28.

Foto 28. Bovenkant strandmuur, gezien vanaf hoofd 4 in N.O. richting. Rechts opslagplaats materialen voor de hoofden.

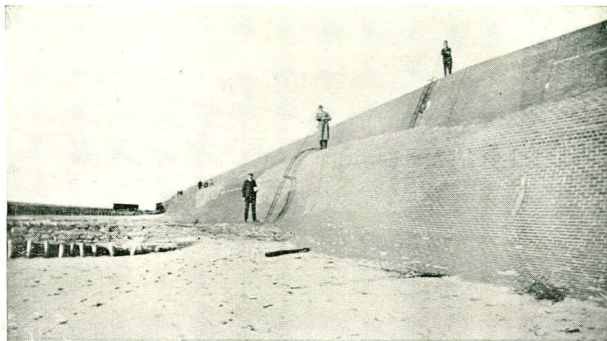
FOTO 25.

Foto 29. Strandmuur, gezien in N.O. richting op voorgrond worteleinde van hoofd n°. 9.

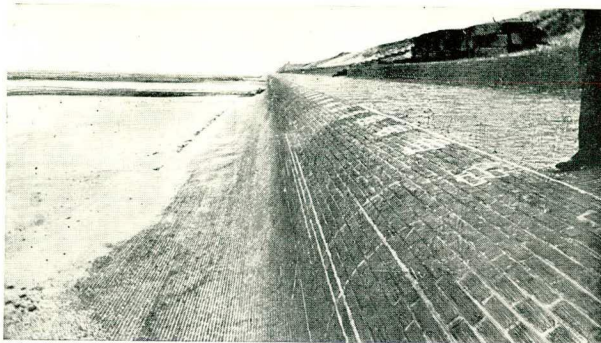
FOTO 30.

Foto 30. Strandmuur, gezien in N.O. richting vanaf worteleinde van hoofd n°. 13.

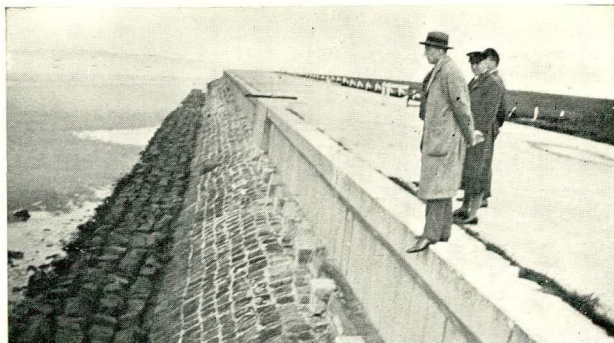
FOTO 31.

Foto 31. Strandmuur voor het vliegveld tussen de haven en hoofd G.

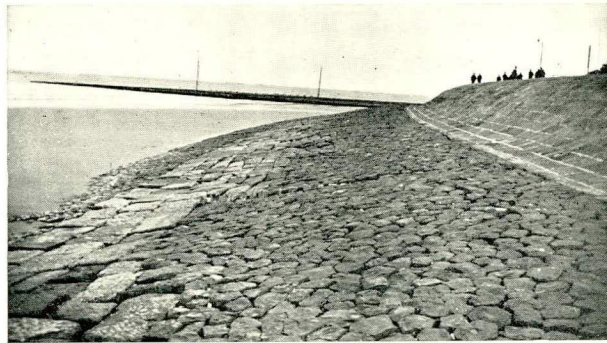
FOTO 32.

Foto 32. Strandmuur, gezien van worteleinde voor hoofd C op achtergrond hoofd B.

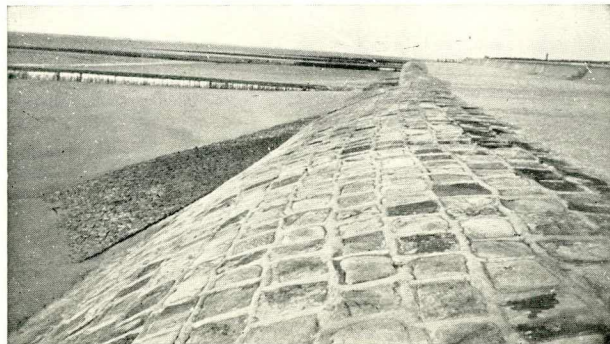
FOTO 33.

Foto 33. Strandmuur bij hoofd B. Overgang van Norderneyer profiel (voorgond) in Juister profiel (achtergrond).

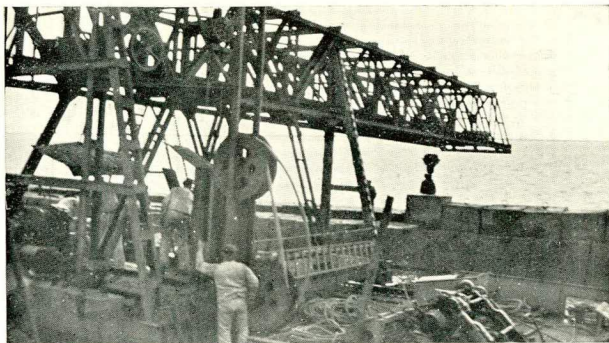
FOTO 36.

Foto 36. 4-tons kraan voor het stellen der betonblokken, in bedrijf bij hoofd B.

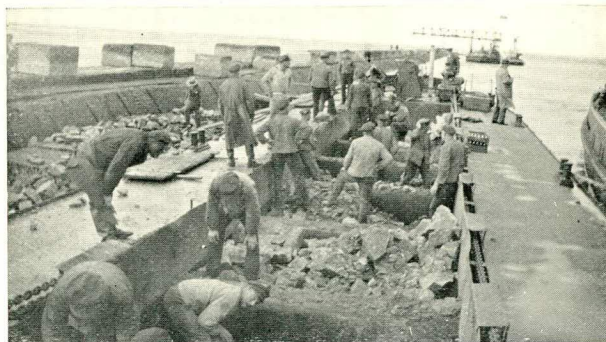
FOTO 37.

Foto 37. Het bestorten van den berm van hoofd B. Op achtergrond 4-tons kraan voor het stellen der betonblokken.

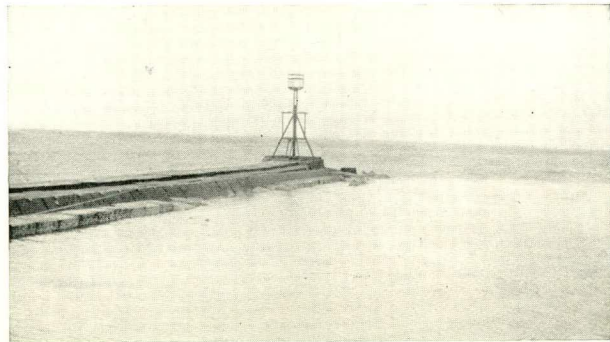
FOTO 38.

Foto 38. Kop van hoofd B.
