RIJKSWATERSTAAT - DIRECTIE ZEELAND  
AFDELING STUDIEDIENST - VLISSINGEN  
OOST ZEEUWSCH VLAANDEREN  
CAL. NIEUW NEUZEN POLDER  
BESCHADIGING DIKEN  
STORMRAMP FEBR. 1953  
12 JUNI 1953  
GE T. B.S.  
GE Z. *edst.*  
ACC

**OOST ZEEUWSCH VLAANDEREN**  
SERLIPPENS - CAL. NWO. OTHENE -  
CAL. MARGARETHA - CAL. KL. HUISENS -  
EN CAL. EENDRACHT PR.  
BSCHADIGING DUKEN  
STORMRAMP FEBRUARI 1953

RIJKSWATERSTAAT-DIRECTIE ZEELAND	
AFDELING STUDIEDIENST-VLISSINGEN	
<b>OOST ZEEUWSCH VLAANDEREN</b>	
CAL. EENDRACHT-, HELLEGAT POLDER EN WATERSCHAP STOPPELDUK BESCHADIGING DUKEN STORMRAMP FEBRUARI 1953	
15 JULI '53 GET. H.J.E.	SCHALEN 1:5000 - 1:500
GEZ.	A553_406
ACC.

KRUIS- KLEINEMOLEN-MELO-EN VALSTEIN PR.  
BESCHADIGING DIJKEN  
STORMRAMP FEBRUARI 1953

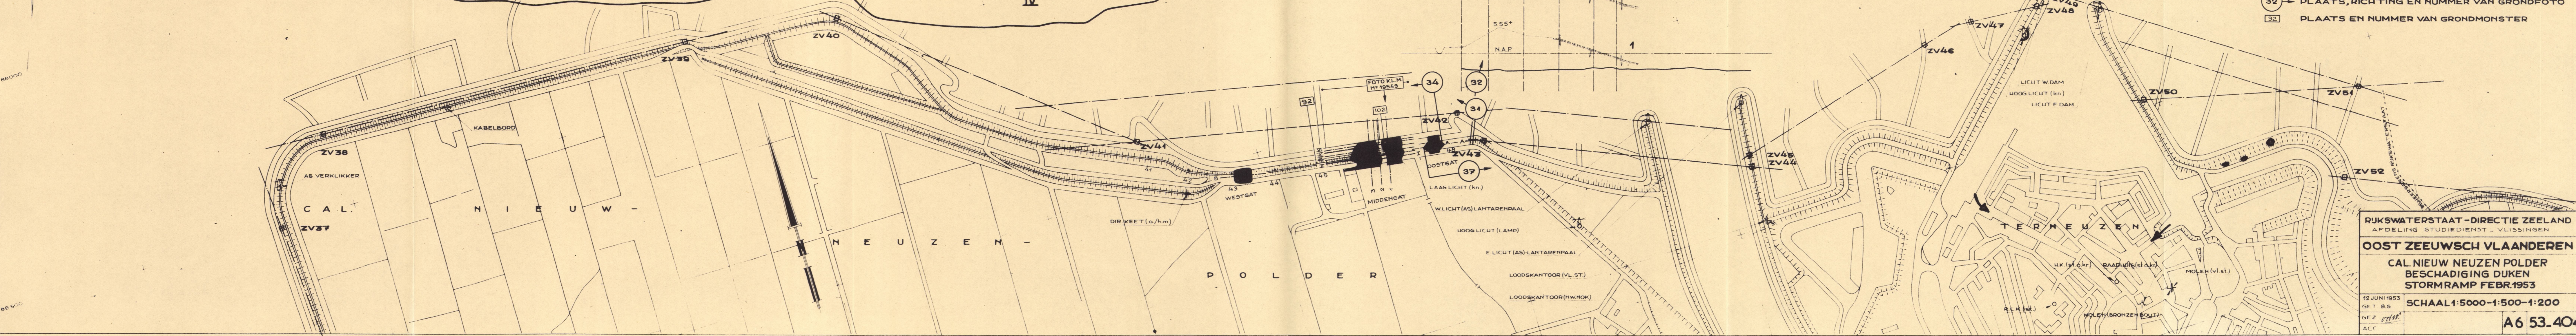
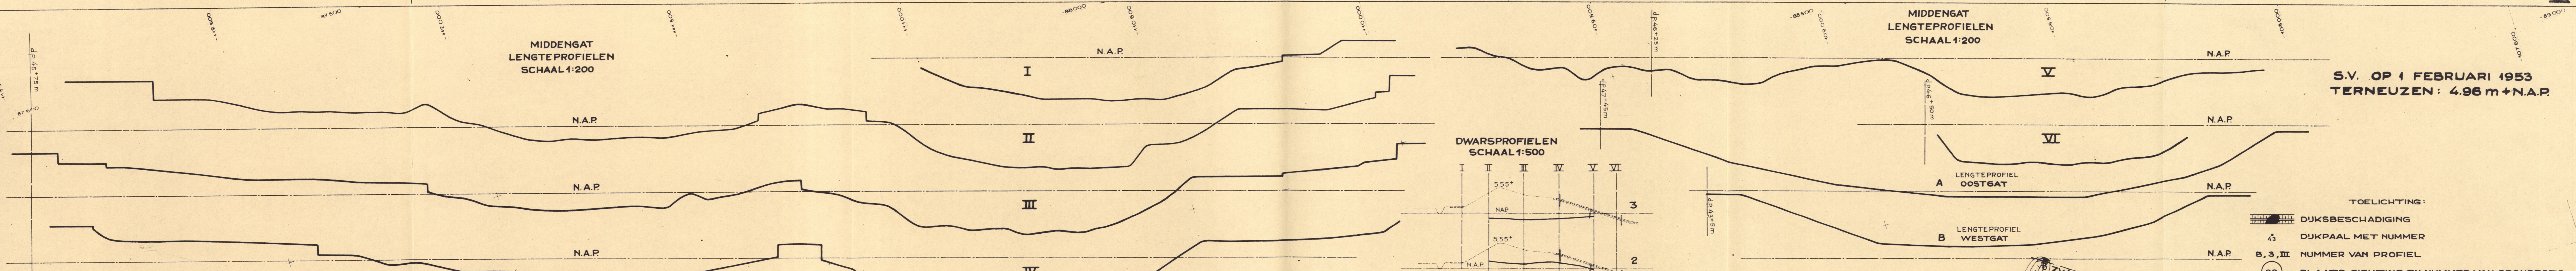
A6 53.404

MIDDENGAT  
LENGTEPROFIELEN  
SCHAAL 1:200

A LENGTEPROFIEL  
OOSTGAT

B LENGTEPROFIEL  
WESTGAT

- TOELICHTING:
- DIKBSCHADIGING
  - DIKPAAL MET NUMMER
  - B, 3, III NUMMER VAN PROFIEL
  - 32 → PLAATS, RICHTING EN NUMMER VAN GRONDFOTO
  - 32 □ PLAATS EN NUMMER VAN GRONDMONSTER

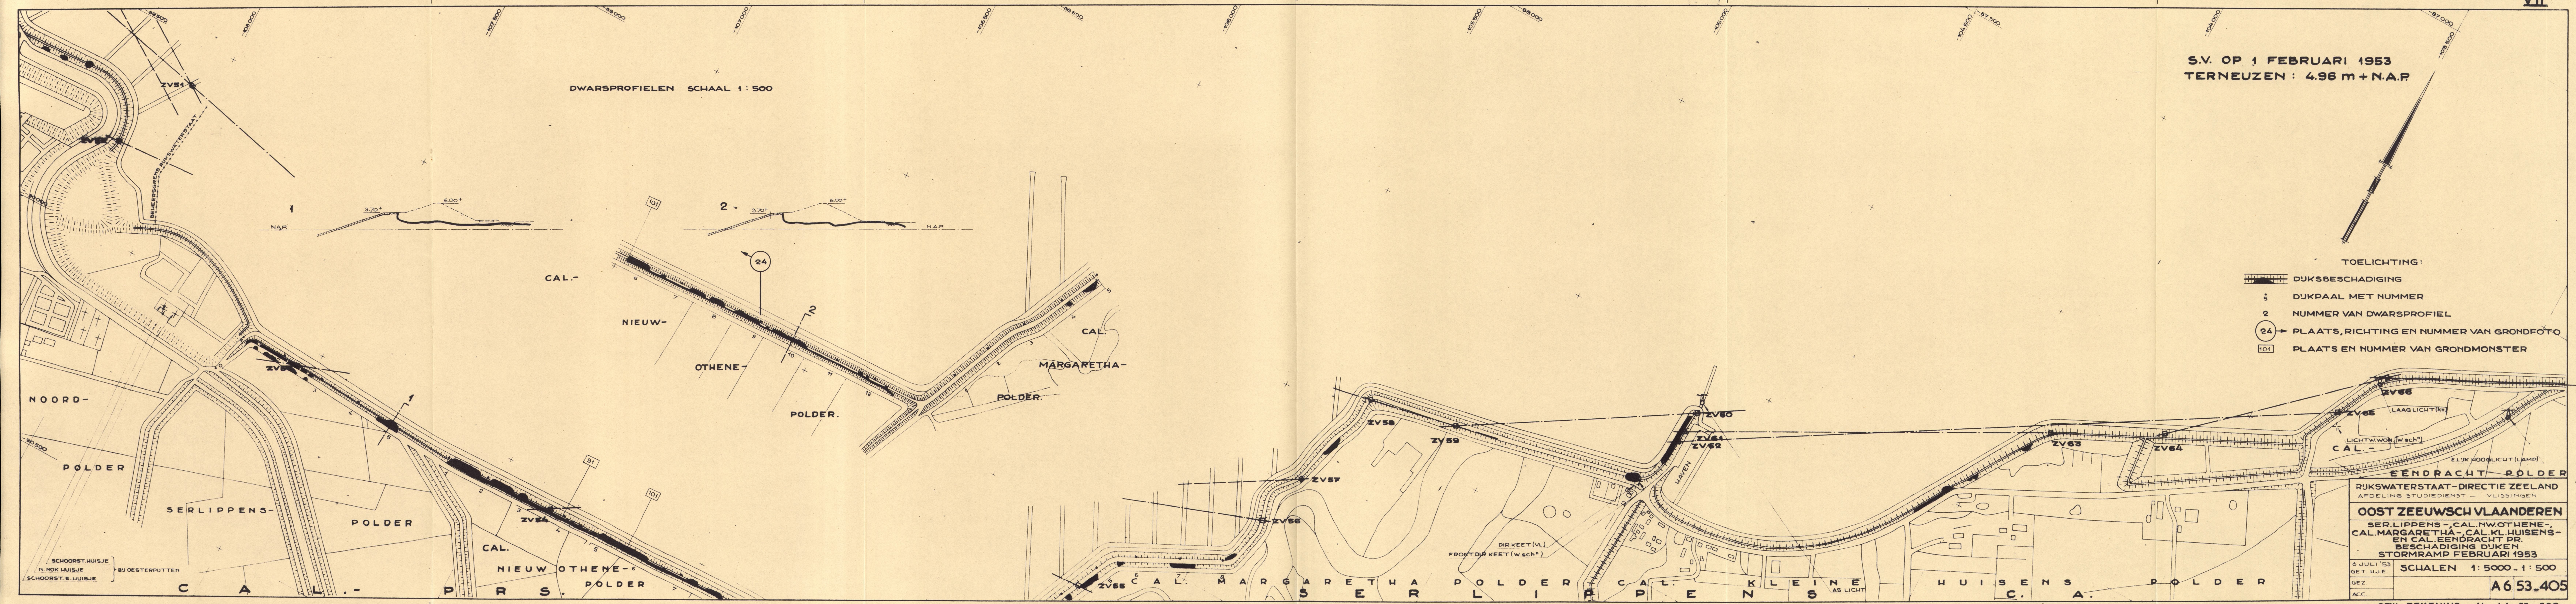
GEZ. ACC. **A6 53-405**

DWARSPROFIELEN SCHAAL 1 : 500

- TOELICHTING:
- DUKSBSCHADIGING
  - DIJKPAAL MET NUMMER
  - NUMMER VAN DWARSPROFIEL
  - PLAATS, RICHTING EN NUMMER VAN GRONDFOTO
  - PLAATS EN NUMMER VAN GRONDMONSTER

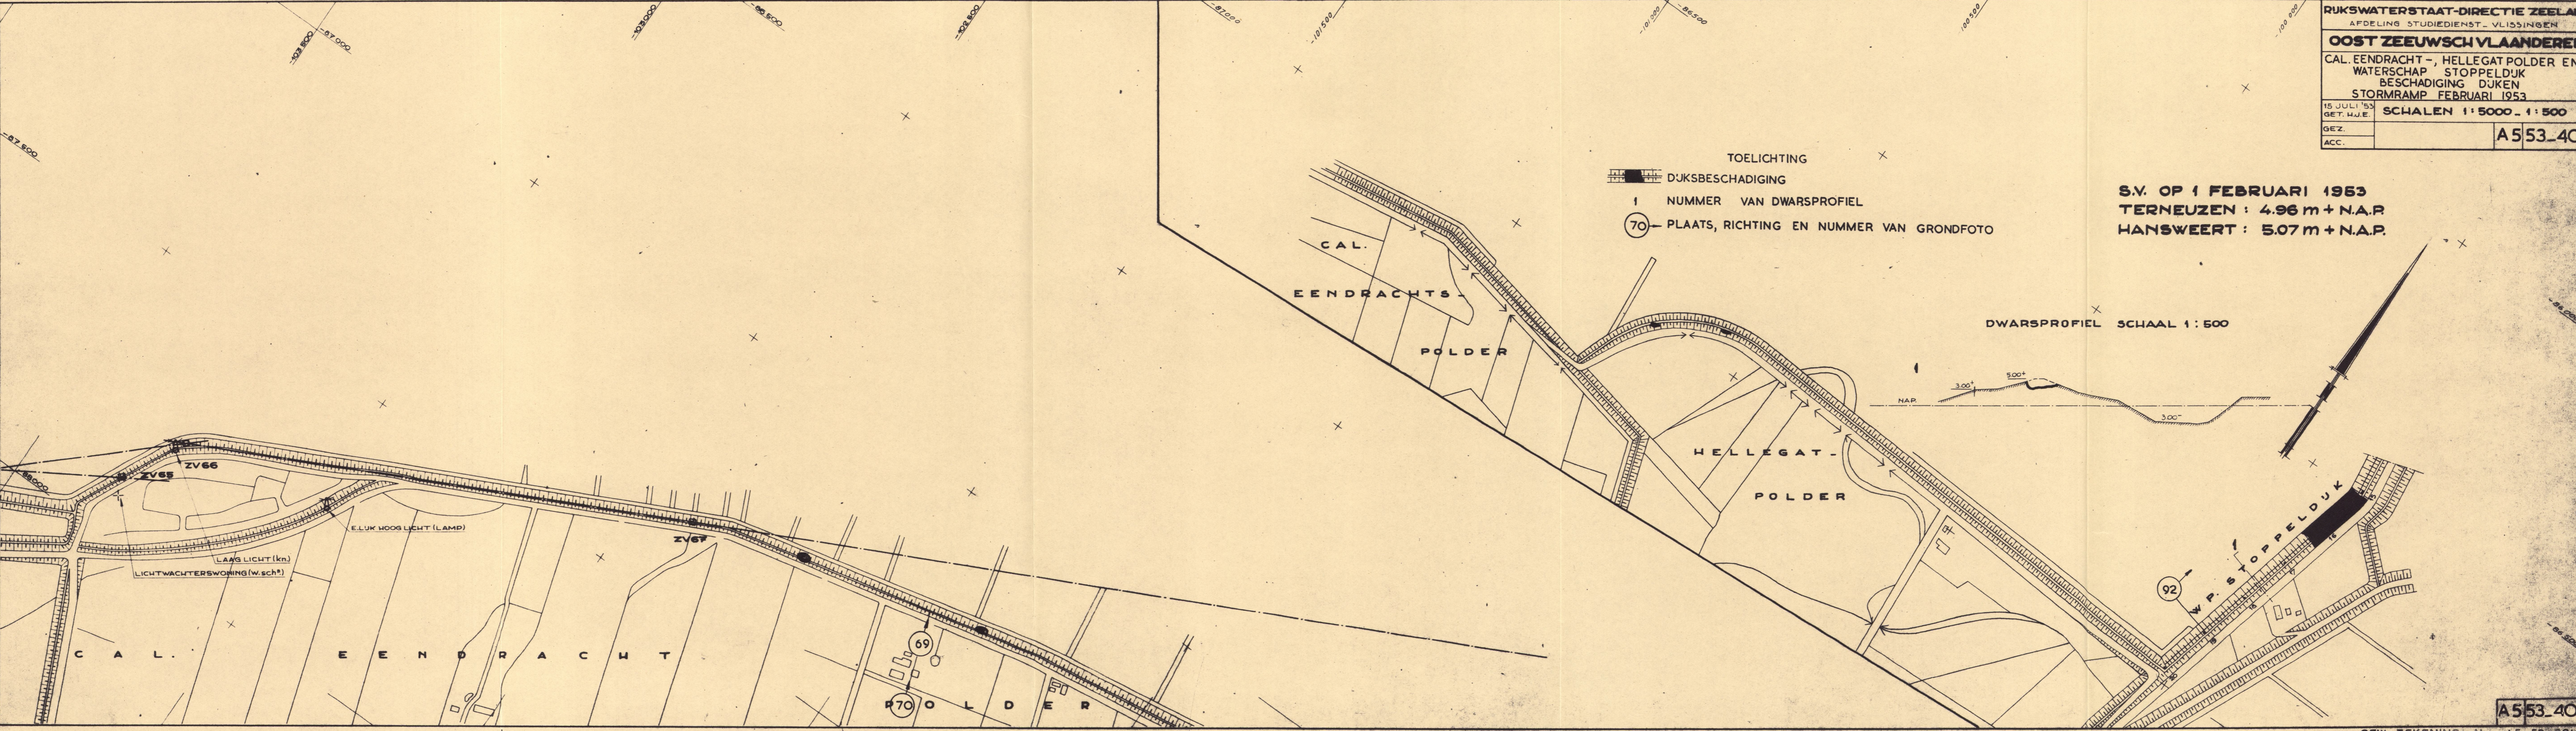
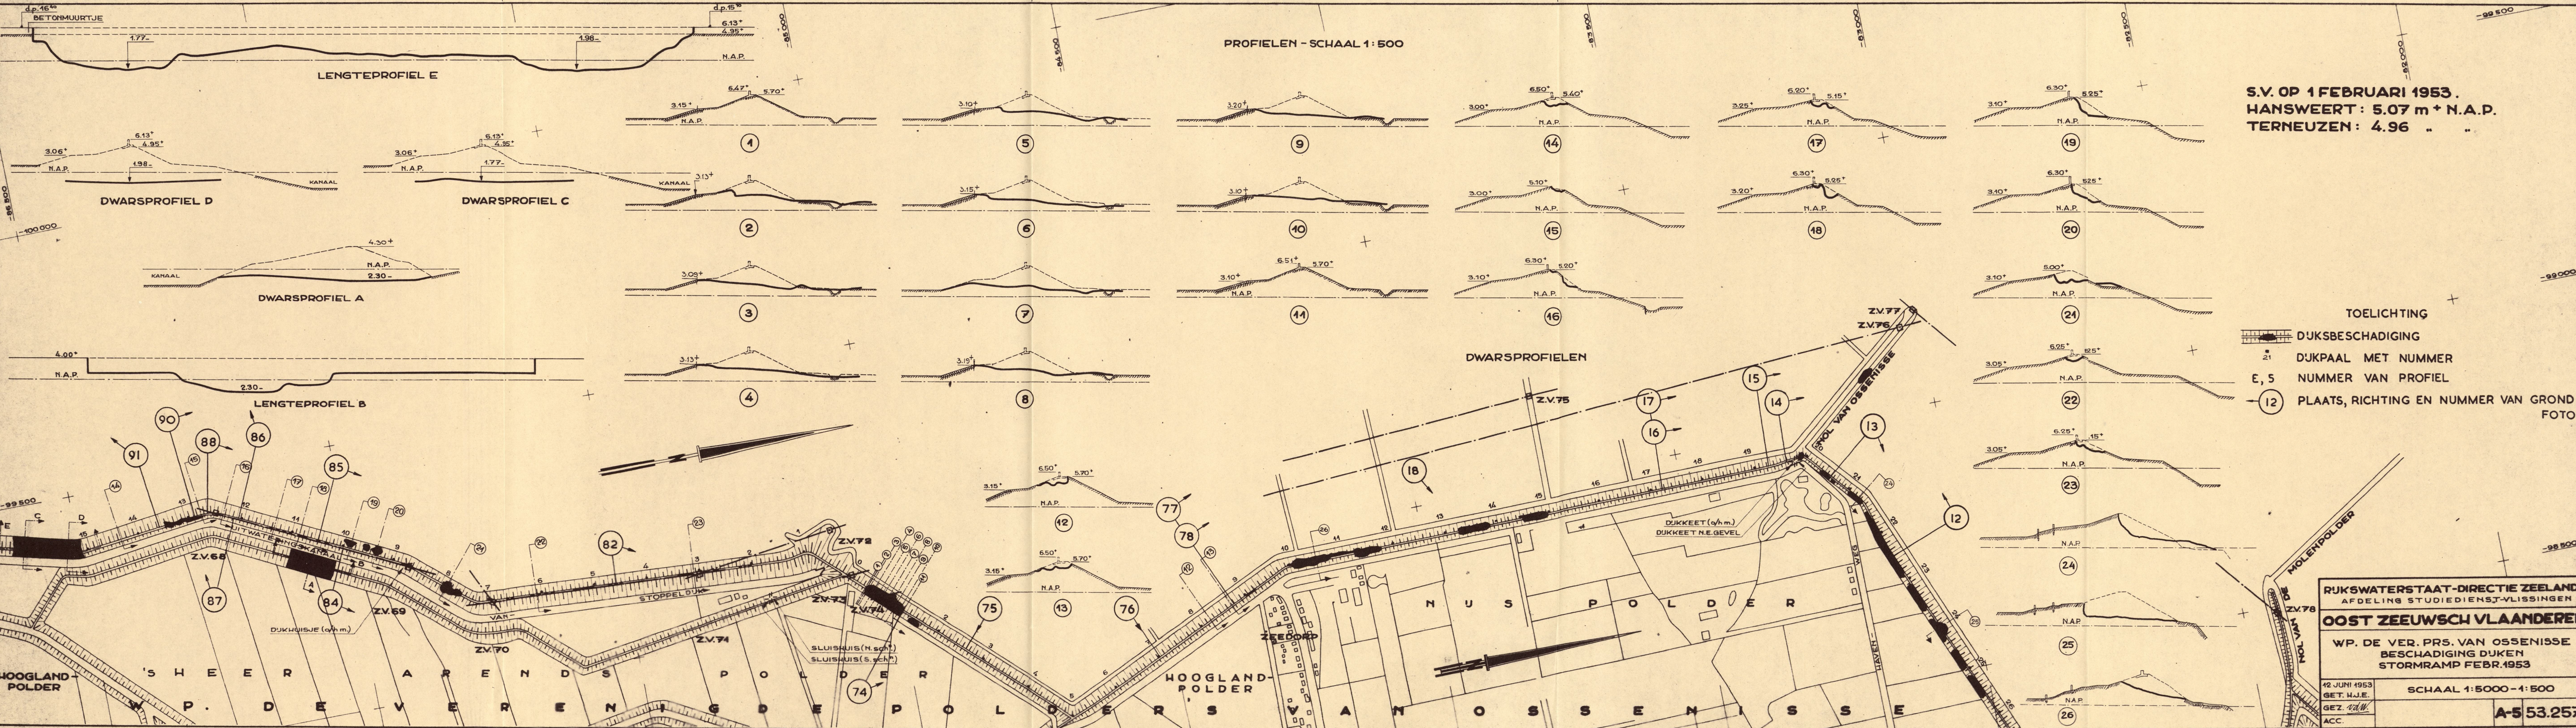
DJKSBESCHADIGING
  - 1 NUMMER VAN DWARSPROFIEL
  -

70 - PLAATS, RICHTING EN NUMMER VAN GRONDFOTO

DWARSPROFIEL SCHAAL 1:500

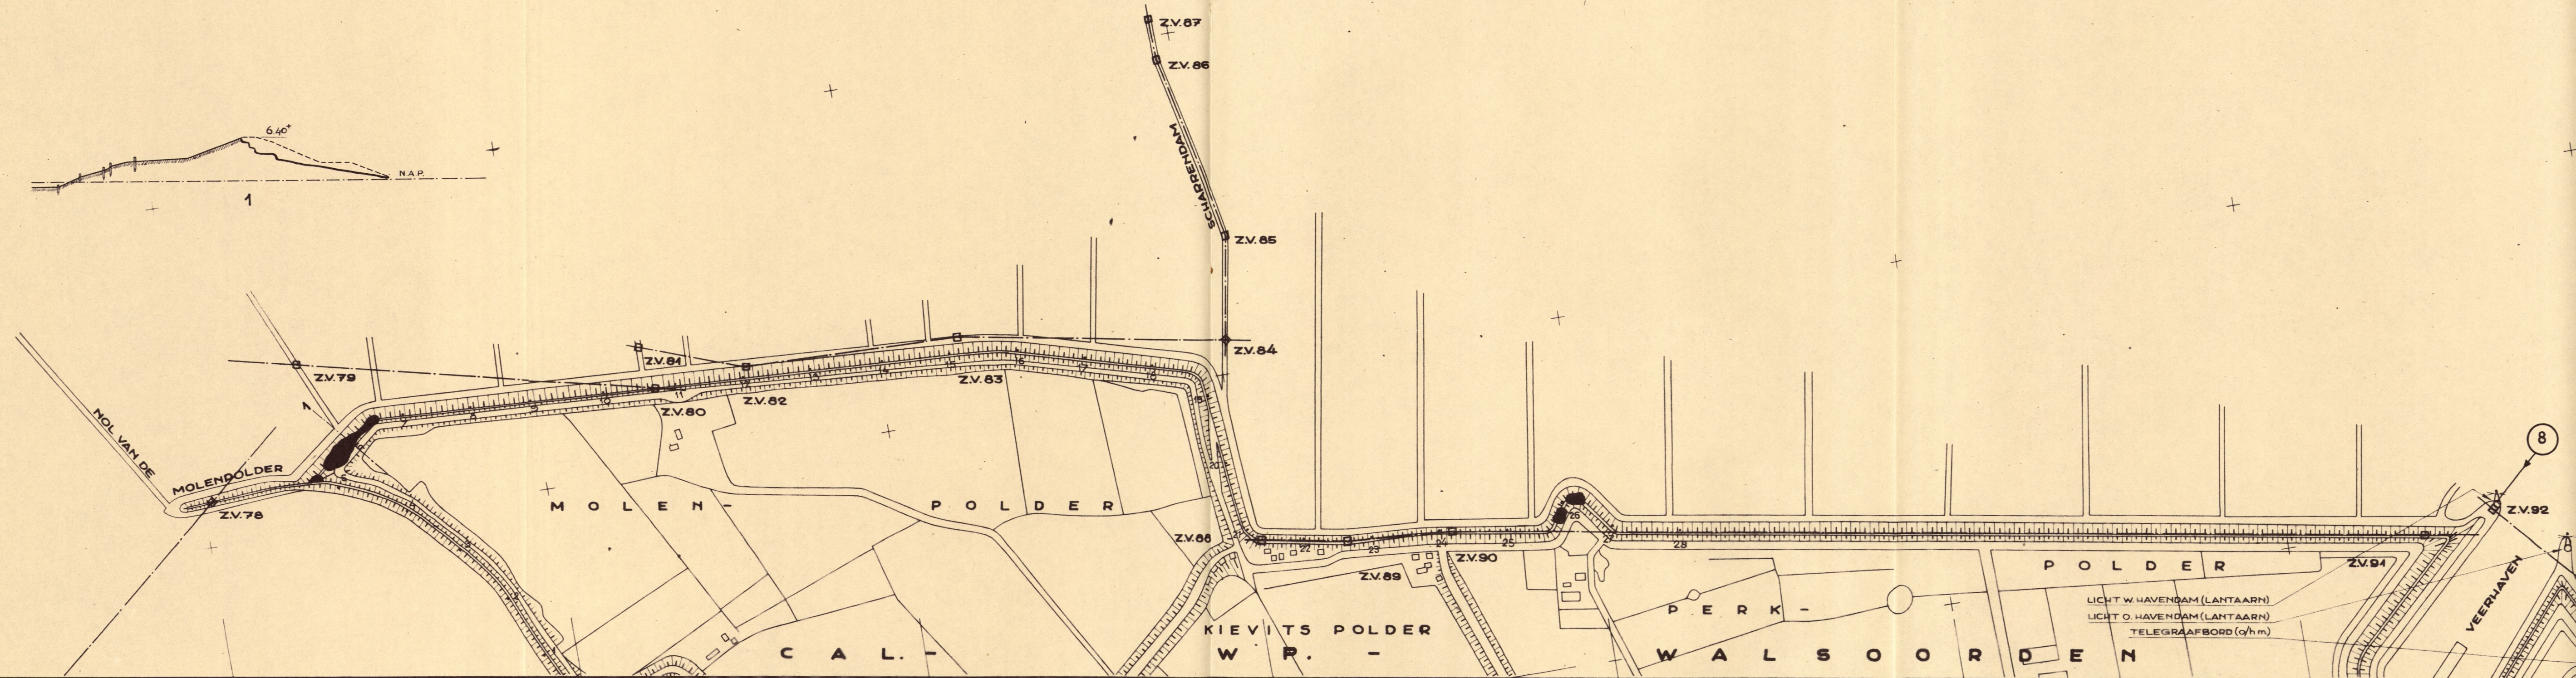
RIJKSWATERSTAAT-DIRECTIE ZEELAND	
AFDELING STUDIEDIENST-VLISSINGEN	
<b>OOST ZEEUWSCH VLAANDEREN</b>	
MOLEN- KIEVITS- EN PERKPOLDER (CAL. WP WALSOORDEN) BESCHADIGING DIJKEN STORMRAMP FEBRUARI 1953	
JULI '53 GET. H.J.E.	SCHAAL: 5000, 1:500
GEZ.	
ACC.	A-5 53.282

DIKBSCHADIGING
  -

22 DIKPAAL MET NUMMER
  -

1 NUMMER VAN DWARSPROFIEL
  -

8 PLAATS, RICHTING EN NUMMER VAN GRONDFOTO

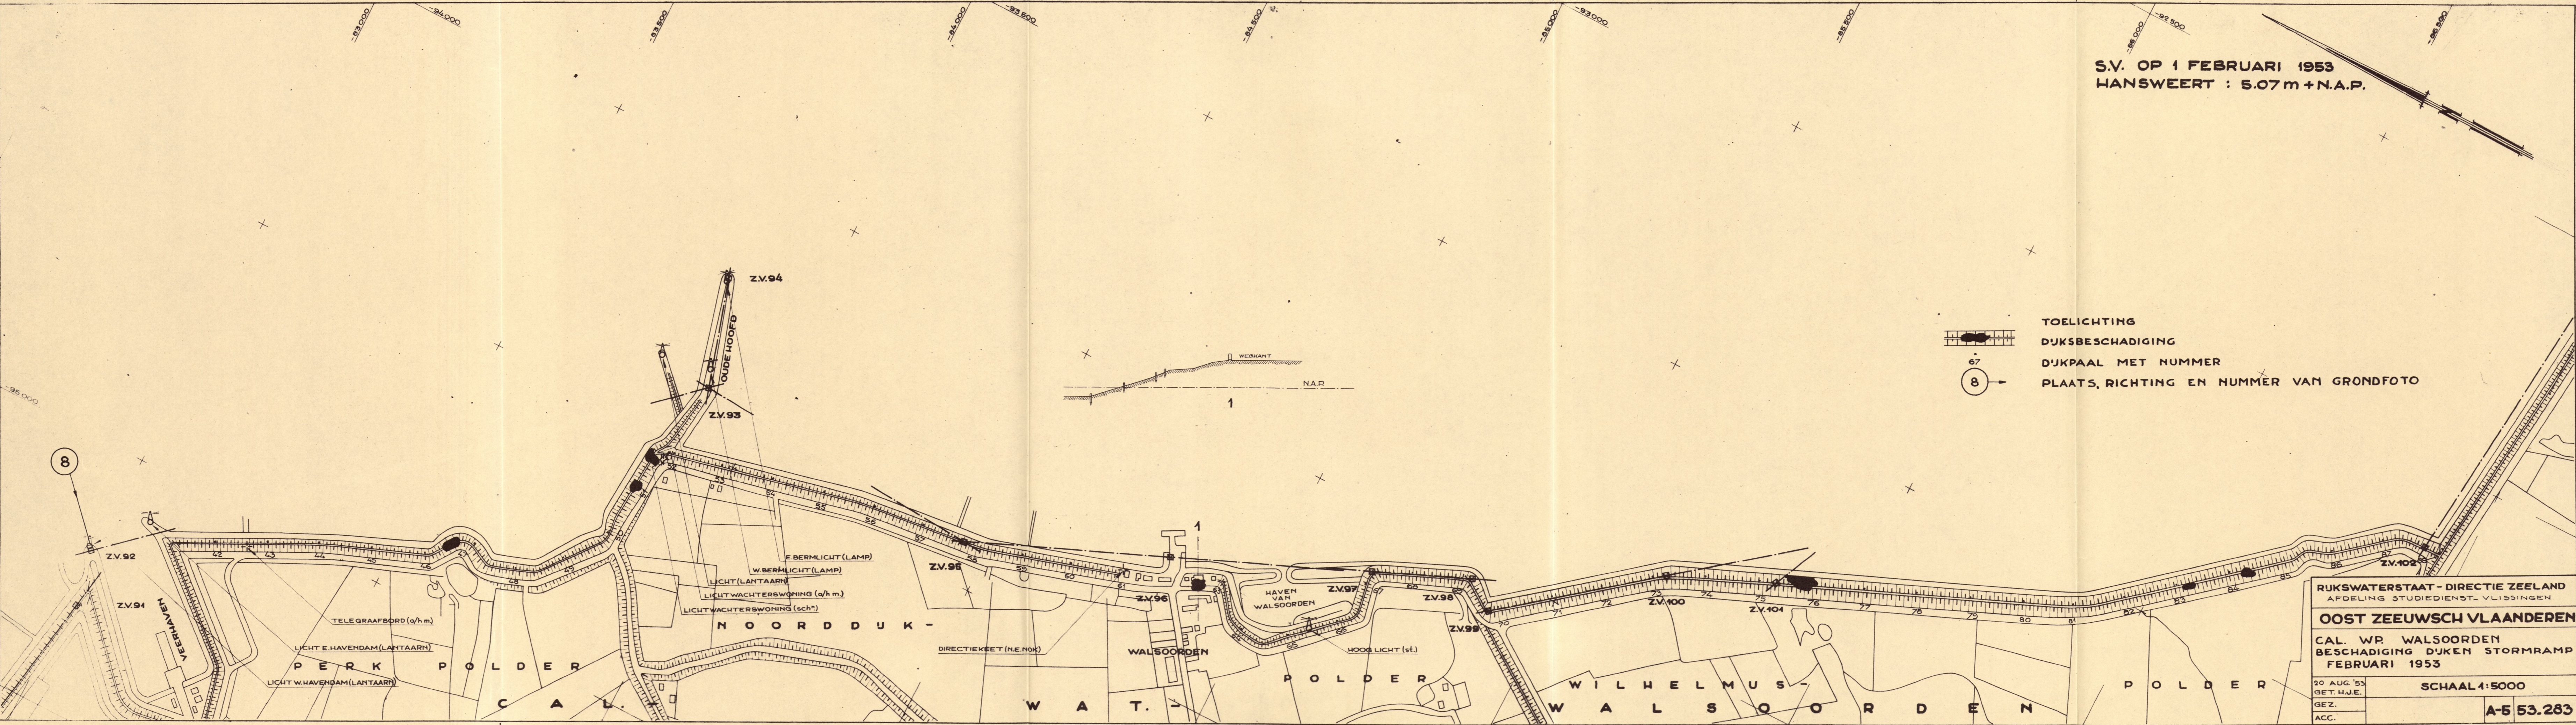
RIKSWATERSTAAT - DIRECTIE ZEELAND	
AFDELING STUDIEDIENST - VLISSINGEN	
<b>OOST ZEEUWSCH VLAANDEREN</b>	
CAL. WP. WALSOORDEN	
BESCHADIGING DIJKEN STORMRAMP	
FEBRUARI 1953	
20 AUG '53	SCHAAL 1:5000
GEZ.	
ACC.	A-5 53.283

TOELICHTING  
 DIJKBSCHADIGING  
 DIKPAAL MET NUMMER  
 PLAATS, RICHTING EN NUMMER VAN GRONDFOTO

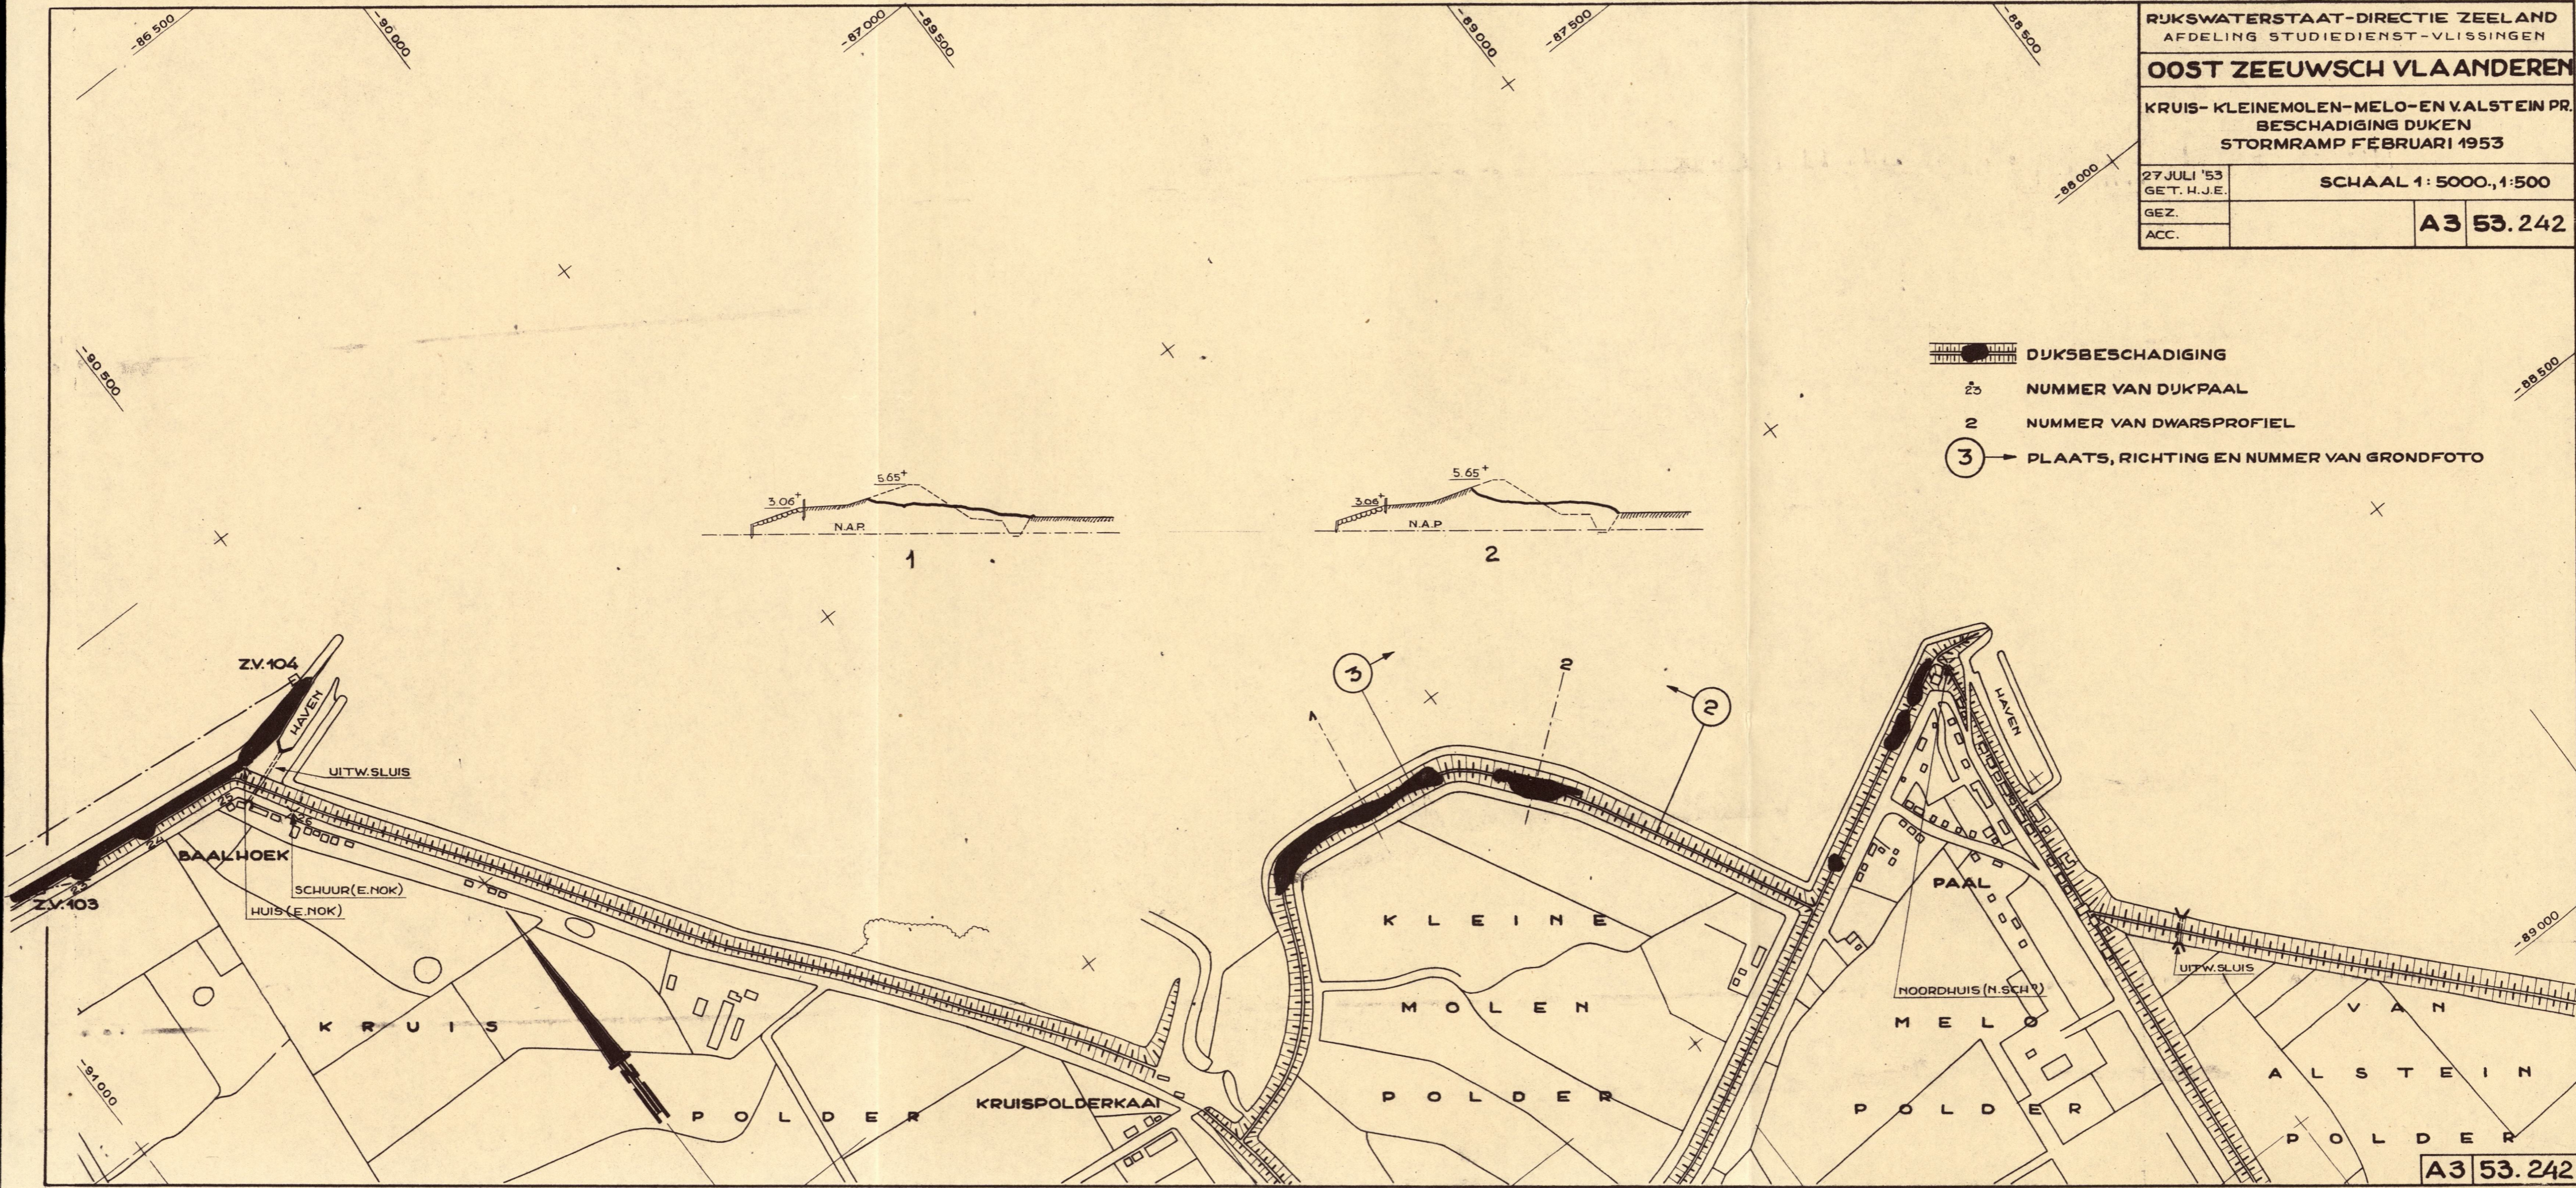
27 JULI '53 GET. H.J.E.	SCHAAL 1: 5000, 1:500	
GEZ.		
ACC.	A3 53.242

DIJKBESCHADIGING
-

NUMMER VAN DIJKPAAL
-

NUMMER VAN DWARSPROFIEL
-

PLAATS, RICHTING EN NUMMER VAN GRONDFOTO
