Walcheren.

WALCHEREN  
ZUIDWATERING

RIJKSWATERSTAAT DIRECTIE ZEELAND AFDELING STUDIEDIENST - VLISINGEN	
<b>ZUID-BEVELAND</b>	
WR ELLEWOUTSDUK BESCHADIGING DUKEN STORMRAMP FEBRUARI 1953	
19 JUNI '53 GET. J.L.B.	SCHAAL 1:5000 - 1:500
AEZ.	VOOR DWARSPROF. 1:100
ACC.	ZIE BLAD 53.212. <b>A5 53.206</b>

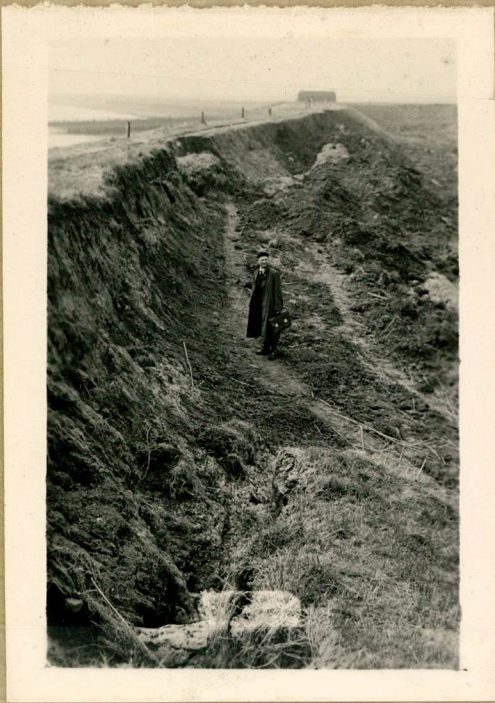
2-WN.2

Plaats.	Foto-no.	Aanduiding negatief.	Omschrijving.
Zuid-Watering	2	WN. 2	Aantasting binnentalud bij dp. 29-30
	3	" 3	" " " " 26
	4	" 4	" " " " 25 en 26
	5	" 5	" " " " 25
	6	" 6	" " " " 24-25
	7	" 7	Afslag binnentalud bij bunker bij dp. 23
	8	" 8	" " " dp.22
	9	" 9	" " en dijkbres bij dp.20
	10	" 10	Aantasting binnentalud bij dp. 19
	11	" 11	Afslag binnentalud bij dp. 17
	Suzannapolder	13	" 13
Oranjepolder	17	" 17	Scheur in dijkskruin bij dp.11
Kattepolder	20	" 20	Aantasting buitentalud bij aansluiting Nieuwe dijk
Ooster Nieuwland	21	" 21	" duinregel bij dp. 3 <sup>40</sup>
Noord-Watering	23	" 23	" duinregel ten N.van Vrouwenpolder s.p. 26
	24	" 24	Duinafslag bij s.p. 20
	25	" 25	" tussen s.p. 15-16
	26	" 26	" bij s.p. 15
	27	" 27	" " " 15 <sup>-100 m.</sup>
	28	" 28	" nabij s.p. 0
	29	" 29	" en vernielde bunker bij sp. 87
	30	" 30	" en " " " " 87
	31	" 31	" en " " tussen sp. 85-87
	32	" 32	Vernielde bunker bij sp.85

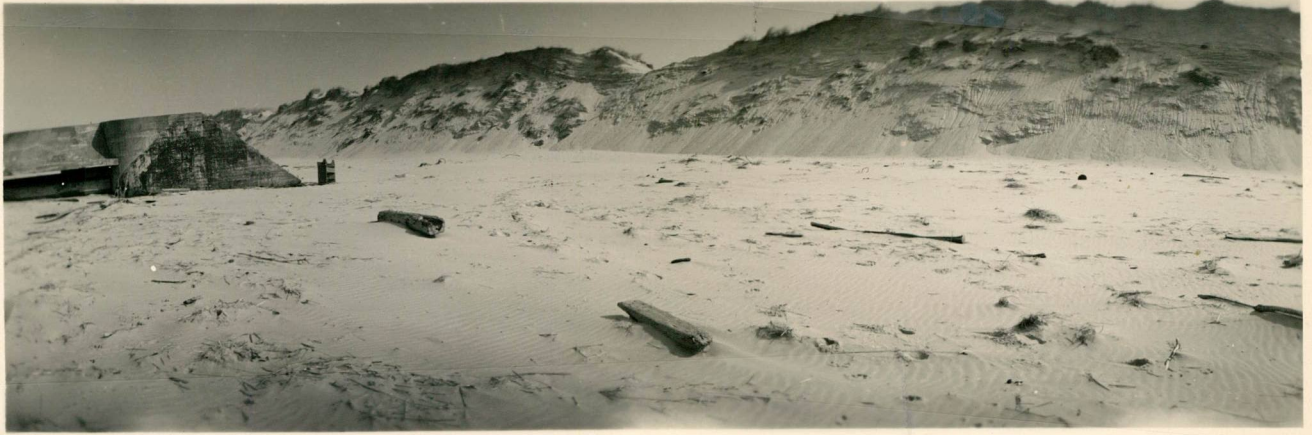
31-WN.34

33	" 33	" bunkers bij sp. 83-85
	36	" 36	Duinafslag en vernielde bunker tussen sp.71-73
	37	" 37	Vernielde bunker tussen sp.71-73
	38	" 38	" bunkers tussen sp.71-73
	39	" 39	Duinafslag en doorbraak duinregel bij sp.67
	40	" 40	Beschadiging duinregel tussen sp. 63-65
	41	" 41	Vernielde bunkers bij aansluiting steenglooiing sp. 57-59
	42	" 42	Duinafslag en vernielde bunkers bij strandhoofd 42
	43	" 43	Vernielde glooiing bij sp. 57
	44	" 44	" bunkers bij sp. 53.
	45	" 45	Duinafslag tussen sp. 51-53

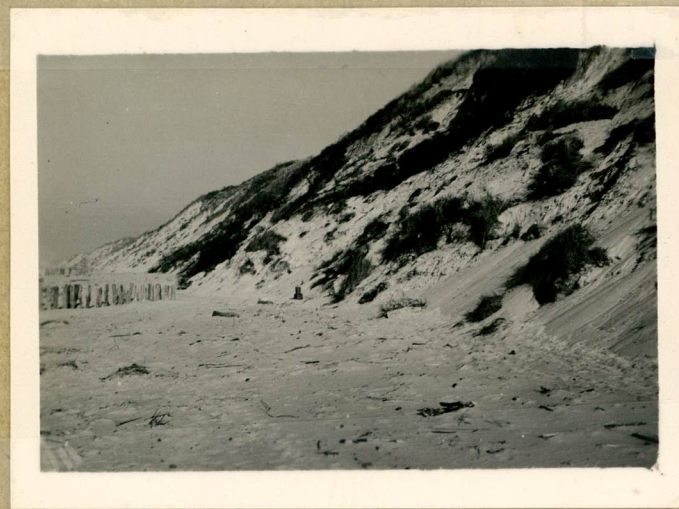
46-WN.46

Plaats	Foto- no.	Aanduiding negatief.	Omschrijving.
Noord-Watering	46	W.N. 46	Duinafslag bij sp. 39
	47	" 47	" tussen sp.15-17
	48	" 48	" " sp.13-15
	53	" 53	Beschadiging Westkap. Zeewering bij dp.38
	55	" 55	" " " " " 36
	56	" 56	" " " " " 35-36
	57	" 57	" " " " " 0
	58	" 58	" bij strandhoofd 42
	59	" 59	Duinafslag bij strandhoofd 33
	60	" 60	" tussen strandhoofd 28-29
	61	" 61	" bij " 27
	62	" 62	" " " 23
	63	" 63	" en afgeschoven bunkers bij sp.18
	64	" 64	Beschadiging bij sp.12
	65	" 65	" " sp.10
	66	" 66	Vernielde glooiing bij dp.28

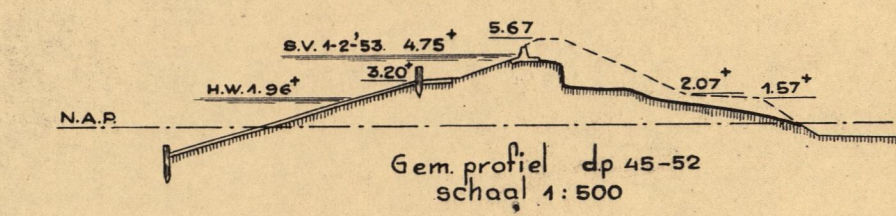
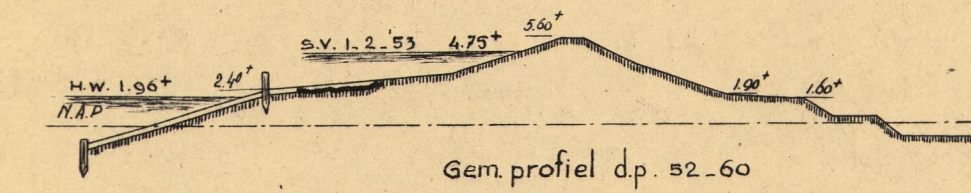
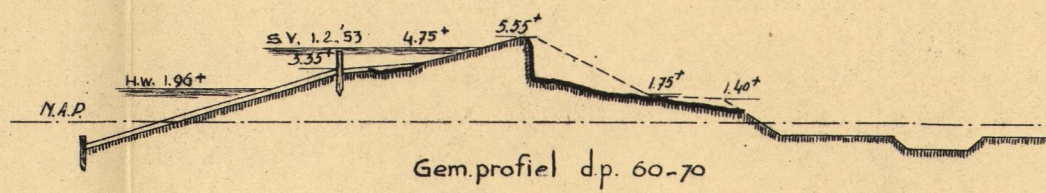
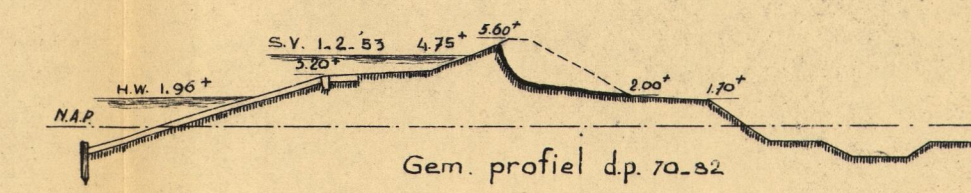
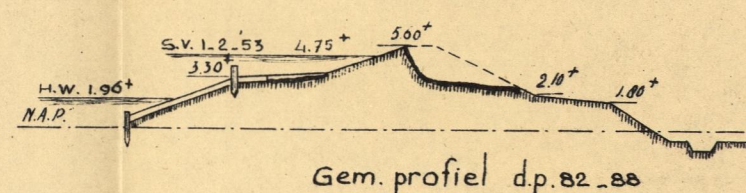
S.V. OP 1 FEBRUARI 1953  
BORSSELE 4.60m<sup>+</sup>N.A.P.  
WR ELLEWOUTSDUK 4.75m<sup>+</sup>N.A.P.

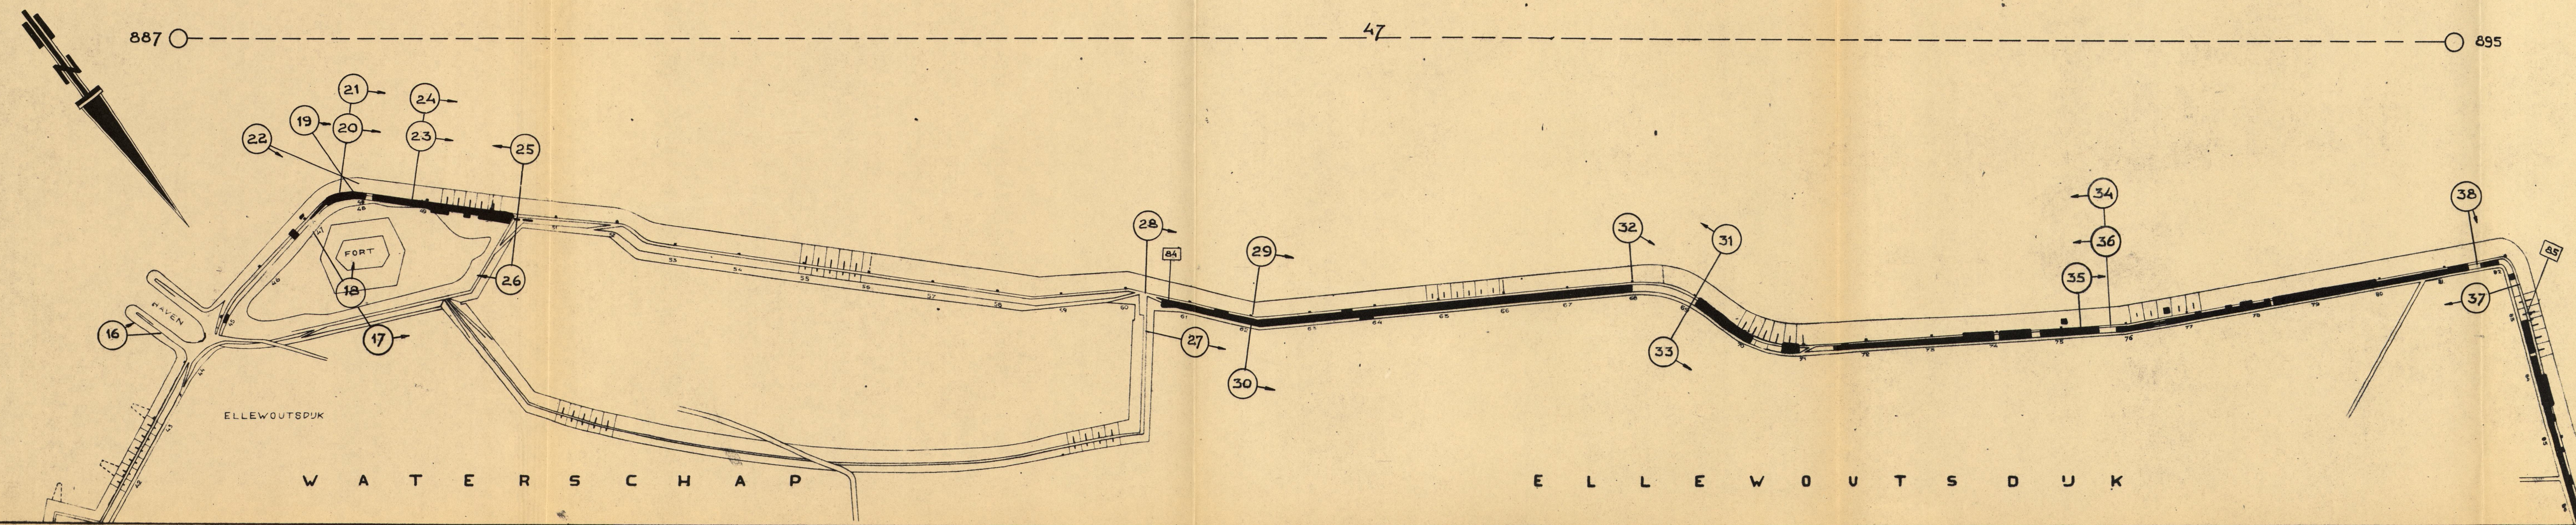
I N<sup>o</sup> A5-53-206. WP. ELLEWOUTSDUK.

- TOELICHTING**
- DUKS BESCHADIGING**
  - NUMMER VAN DUKPAAL**
  - PLAATS, RICHTING EN NUMMER VAN GRONDFOTO**
  - PLAATS EN NUMMER VAN GRONDMONSTER**
  - RICHTING EN NUMMER VAN LUCHTFOTOSTRIP**

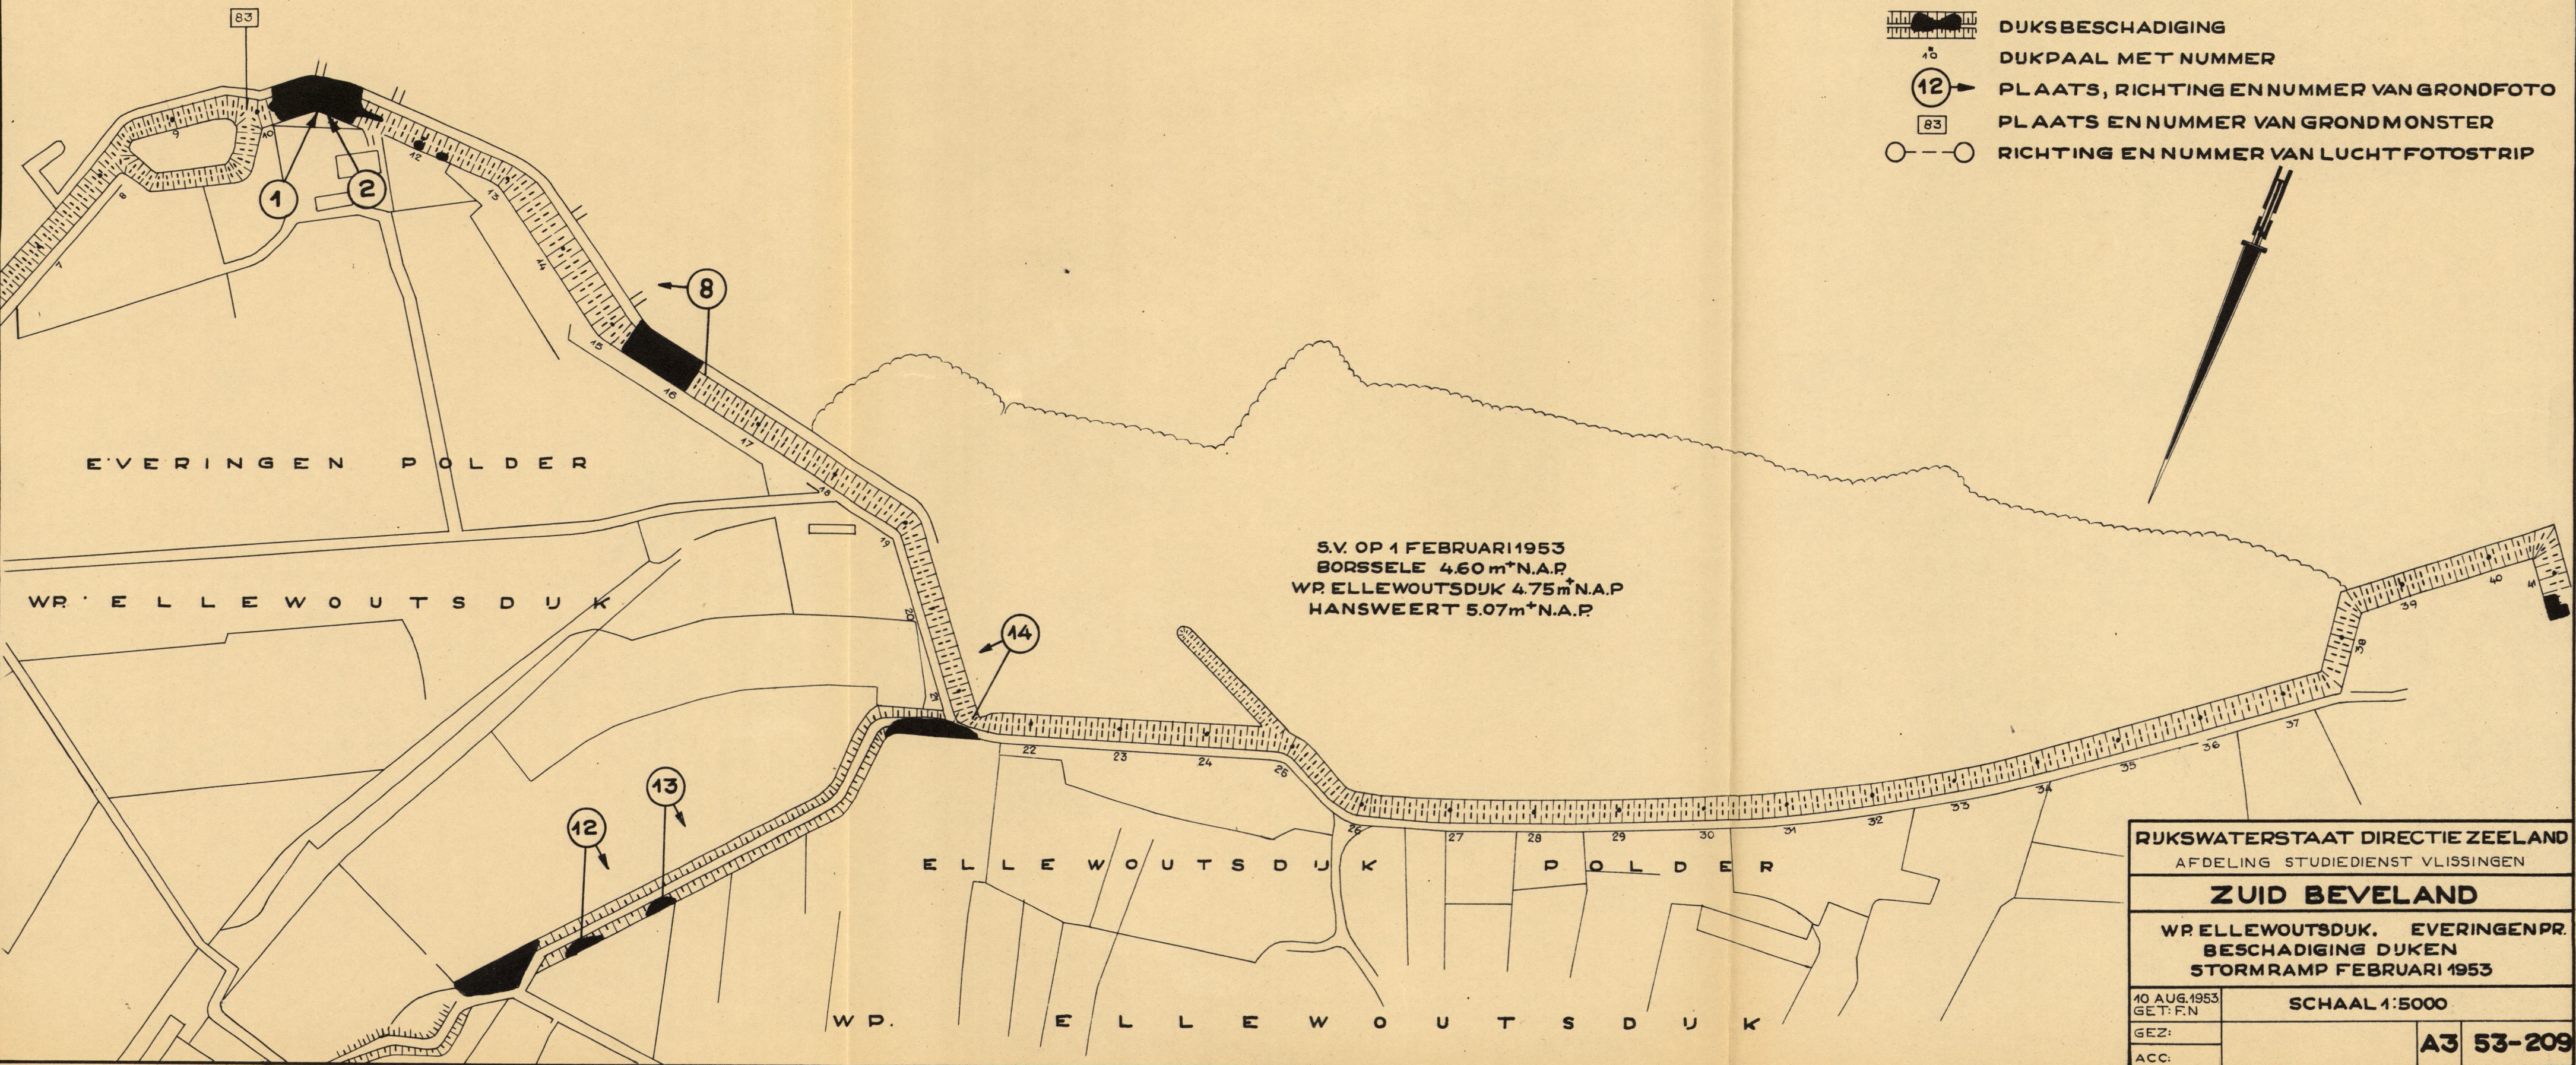
II N<sup>o</sup> A3-53-209. WP. ELLEWOUTSDUK EN EVERINGEN POLDER.

RIJKSWATERSTAAT DIRECTIE ZEELAND	
AFDELING STUDIEDIENST VLISSINGEN	
<b>ZUID BEVELAND</b>	
WP ELLEWOUTSDUK. EVERINGENPR. BESCHADIGING DIKEN STORMRAMP FEBRUARI 1953	
10 AUG. 1953 GET: F.N.	SCHAAL 1:5000
GEZ:	<b>A3 53-209</b>
ACC:

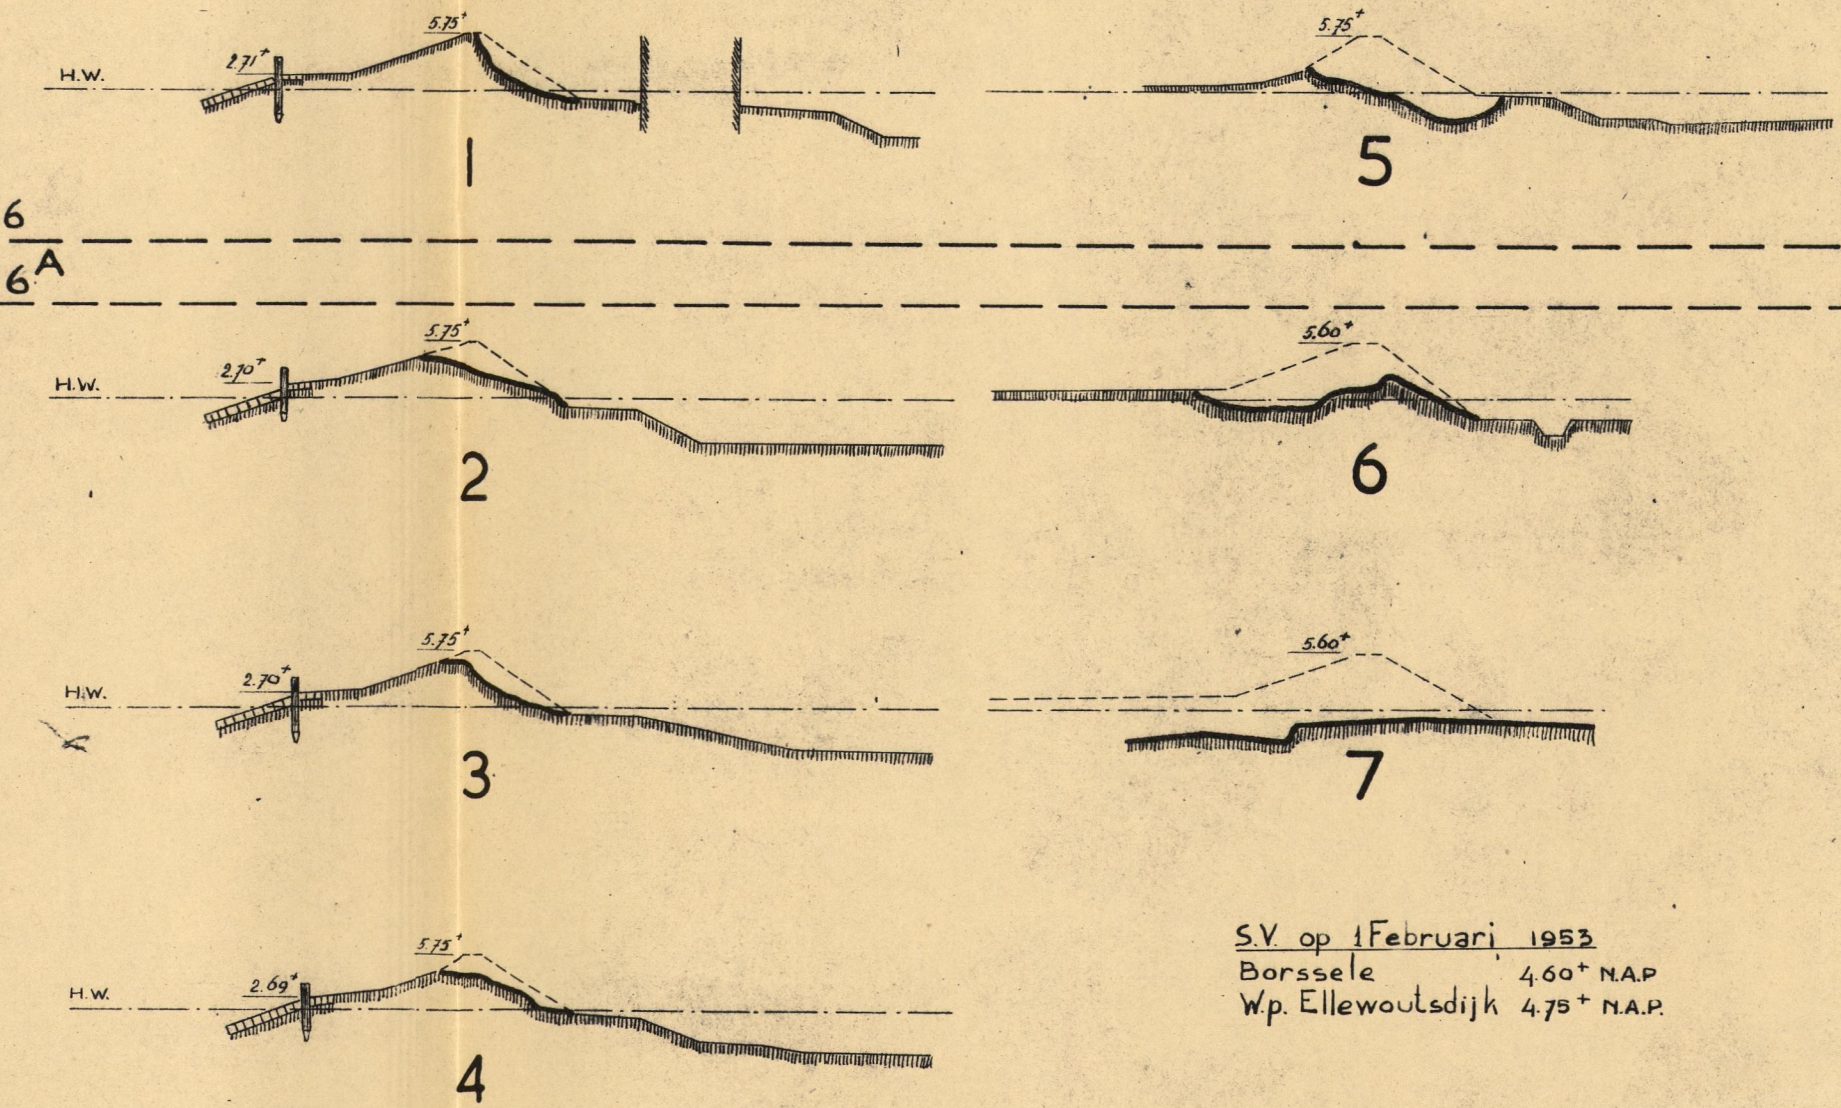
S.V. op 1 Februari 1953  
 Borssele 4.60+ N.A.P.  
 Wp. Ellewoutsdijk 4.75+ N.A.P.

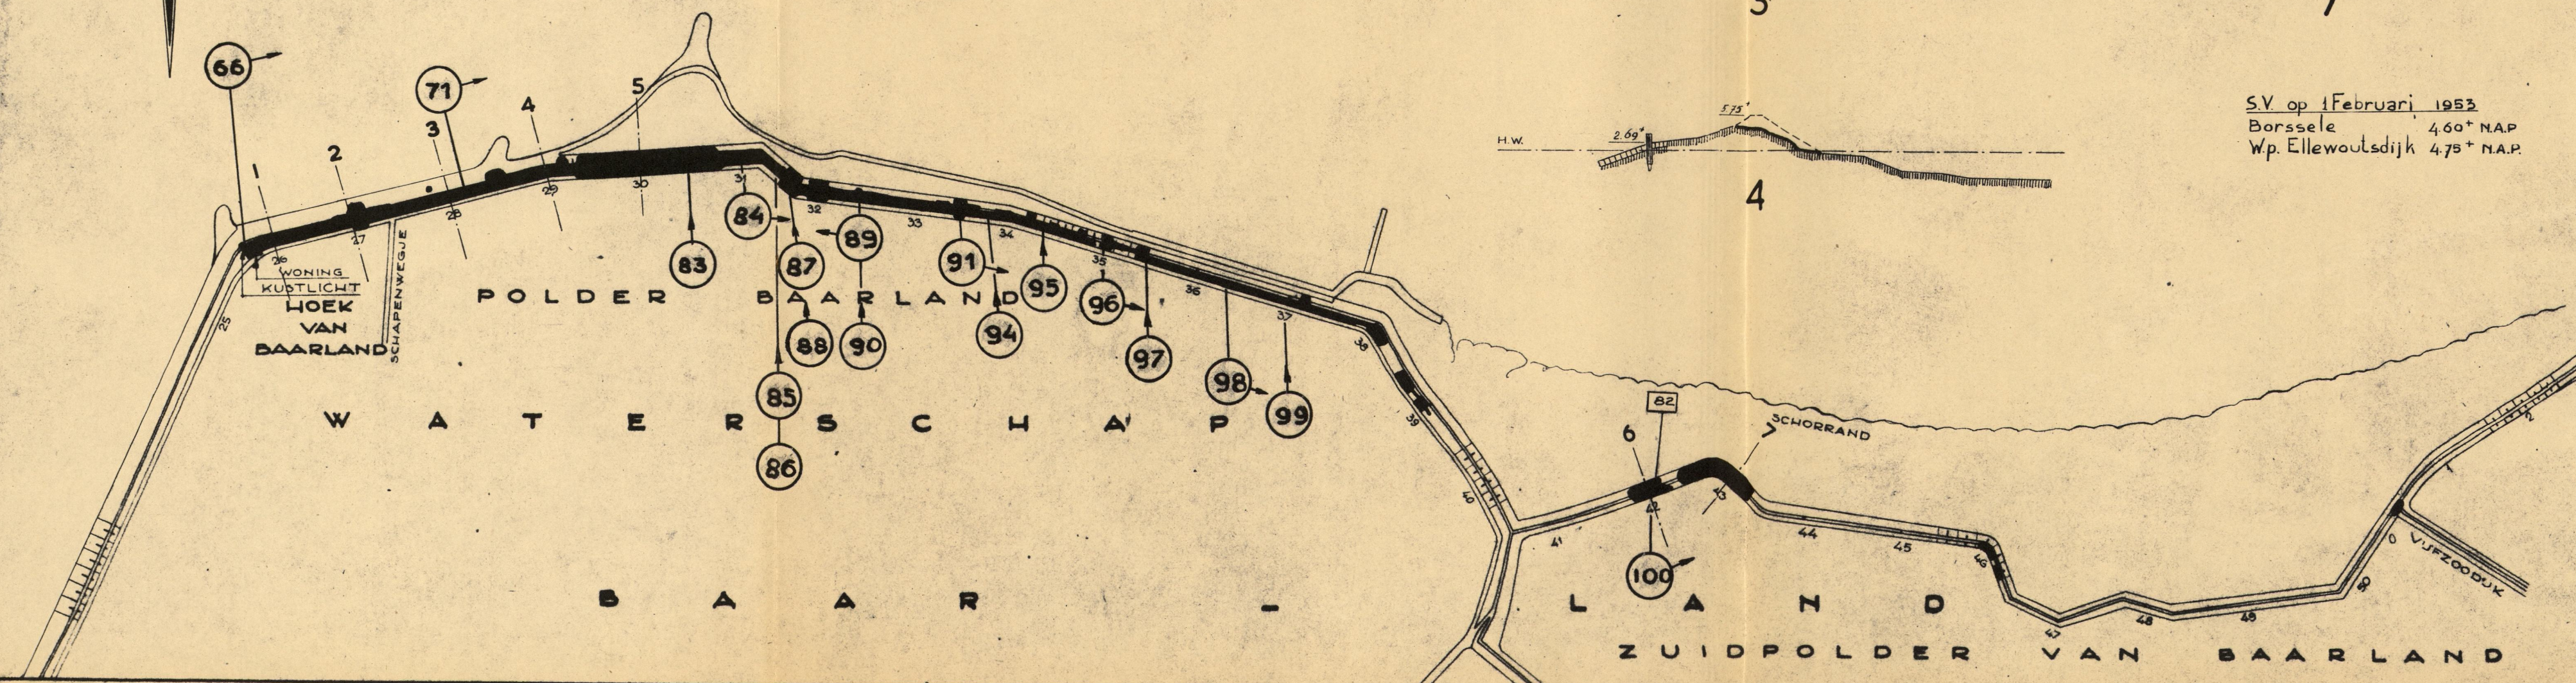
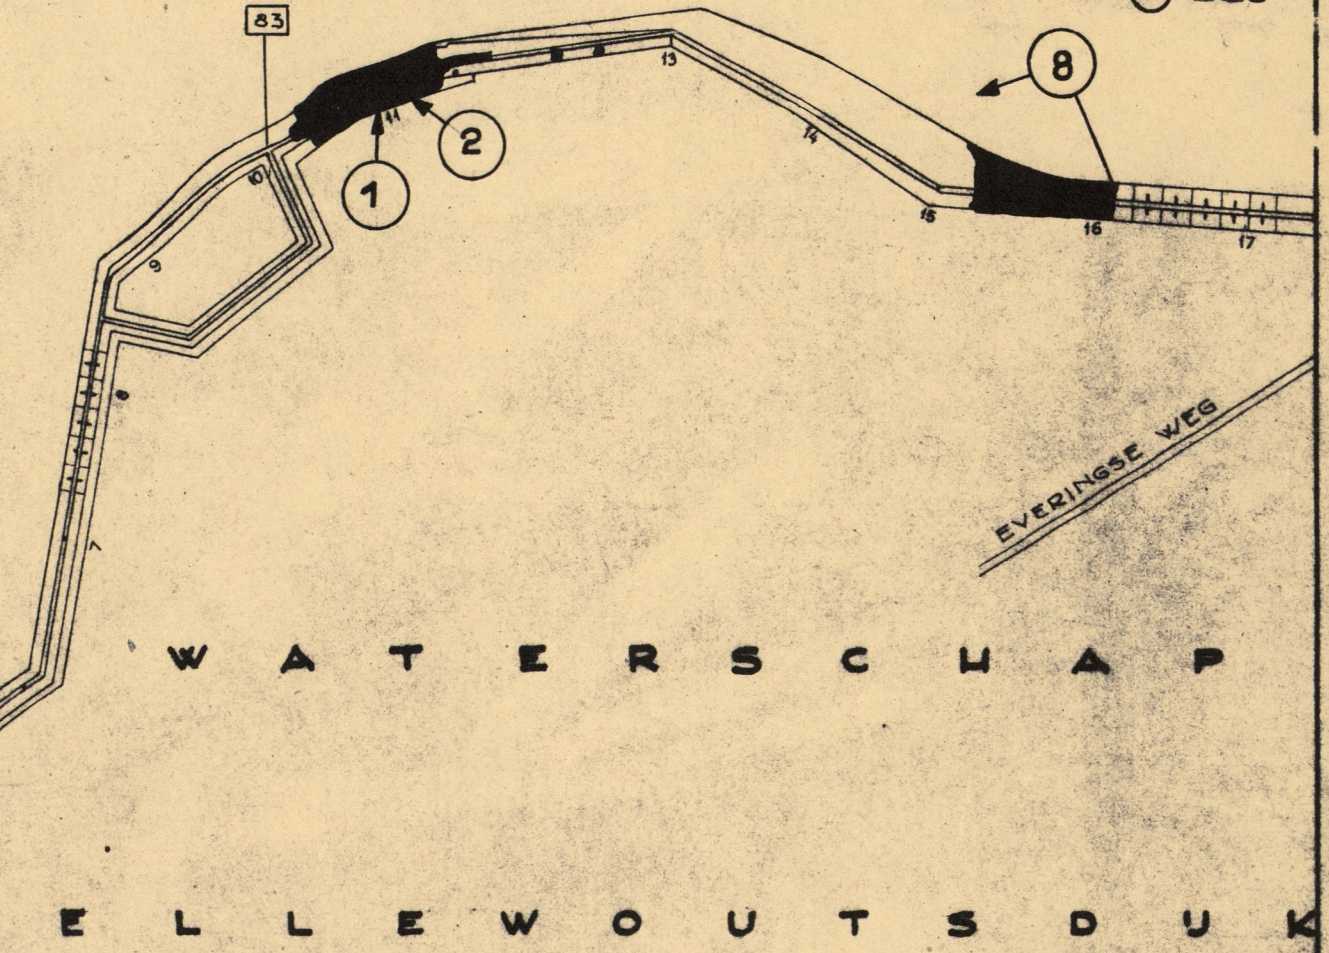
III N<sup>o</sup> A4-53-208. WP. BAARLAND EN WP ELLEWOUTSDUK.

RIJKSWATERSTAAT DIRECTIE ZEELAND		AFDELING STUDIEDIENST - VLISSINGEN.	
<b>ZUIDBEVELAND</b>			
WR. BAARLAND-WR. ELLEWOUTSDIJK BESCHADIGING DIJKEN STORMRAMP FEBRUARI 1953			
GET	SCHAAL 1:5000 1:500		
GEZ	VOOR DWARSPROF. 1:100	A4 53_208	
ACC	ZIE BLAD 53_217
