Meetrapport

Geluidmetingen voegovergangen verbindingsboog A2/A10 Amsterdam

Opdrachtnemer	M+P raadgevende ingenieurs BV
Opdrachtgever	Rijkswaterstaat Grote Projecten en Onderhoud Afdeling Inrichting Weg Postbus 24057 3502 MB UTRECHT
Opdrachtnummer	-
Titel	Geluidmetingen voegovergangen verbindingsboog A2/A10 Amsterdam
Rapportnummer	M+P.RGPO.17.02.1
Revisie	0
Datum	30 maart 2017
Aantal pagina's	15
Auteurs	ing. Erik van Gils ir. Fred Reinink
Contactpersoon	ir. Fred Reinink 073-6589050 vught@mp.nl

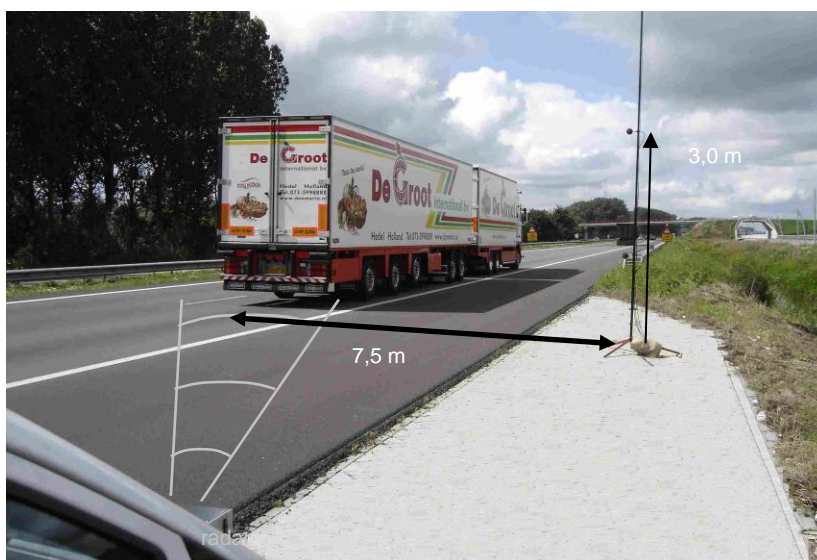
De SPB-methode is gestandaardiseerd in de internationale norm ISO 11819-1 [2]. De SPB-methode is een meetmethode waarbij een microfoon op 7,5 m uit het hart van de rijbaan wordt geplaatst (zie figuur 1), in deze situatie ter hoogte van de voegovergang. In de directe omgeving van de microfoon mogen voor een meting op de standaard meetpositie boven het kunstwerk, geen grote reflecterende elementen zoals geluidschermen of grote verkeersborden aanwezig zijn.

figuur 1 De standaard meetopstelling ter bepaling van het geluidniveau volgens de SPB-methode

Boven het kunstwerk wordt volgens de RTD op 3 m boven het wegdek gemeten. Onder het kunstwerk wordt 3 m onder het wegdek gemeten, op minimaal 5 en maximaal 20 m afstand van de voegovergang.

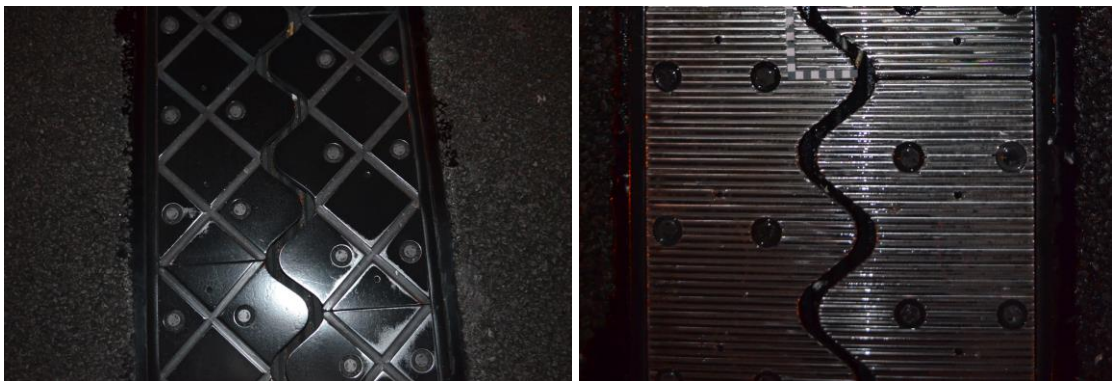
figuur 4 *Detailfoto voeg 2 voor vervanging (links) en na vervanging (rechts)*

Uit de metingen blijkt dat de vervanging van voeg 1 tot geen of een kleine afname van de geluidemissie leidt. Voor voeg 2 is geen significant verschil in geluidemissie te zien.

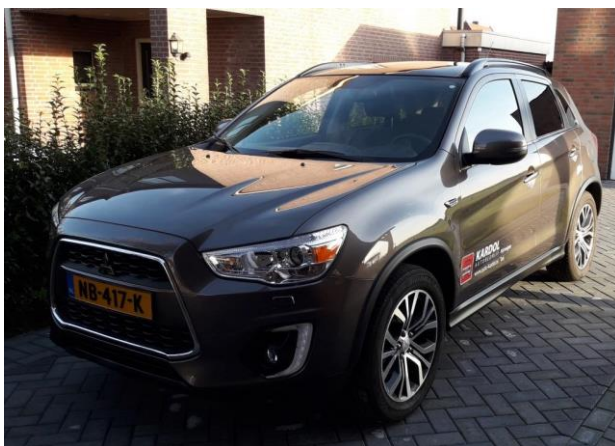
Als meetvoertuig is een Mitsubishi ASX uit 2017 gebruikt (zie figuur 5).

figuur 5 *Meetvoertuig voegmeting*

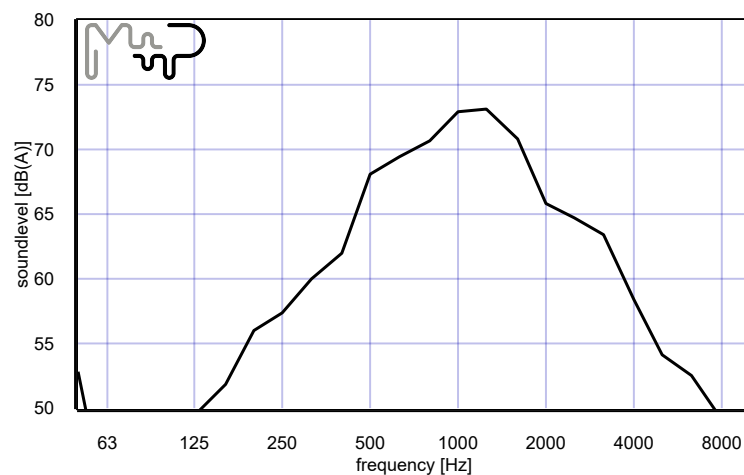
Frequency analysis

frequency [Hz]	$L_{A,max}$ [dB(A)]
63	53.9
125	54.4
250	62.9
500	72.3
1000	77.1
2000	72.8
4000	65.0
8000	54.8
total	79.7

spectrum at 80 km/h
