Van:
Aan: Projectgroep RWS Bramen Datum: 28 augustus 2017
Cc: -
Onze referentie 2017-Efectis-M001405
Onderwerp: Testresultaten RWS Bramen brandproef 7

Deze memo geeft beknopt de ruwe testresultaten weer van de zevende brandproef uitgevoerd voor het RWS Bramen project. De gegeven resultaten zijn voorlopig. De definitieve resultaten zullen gepresenteerd worden in de eindrapportage.

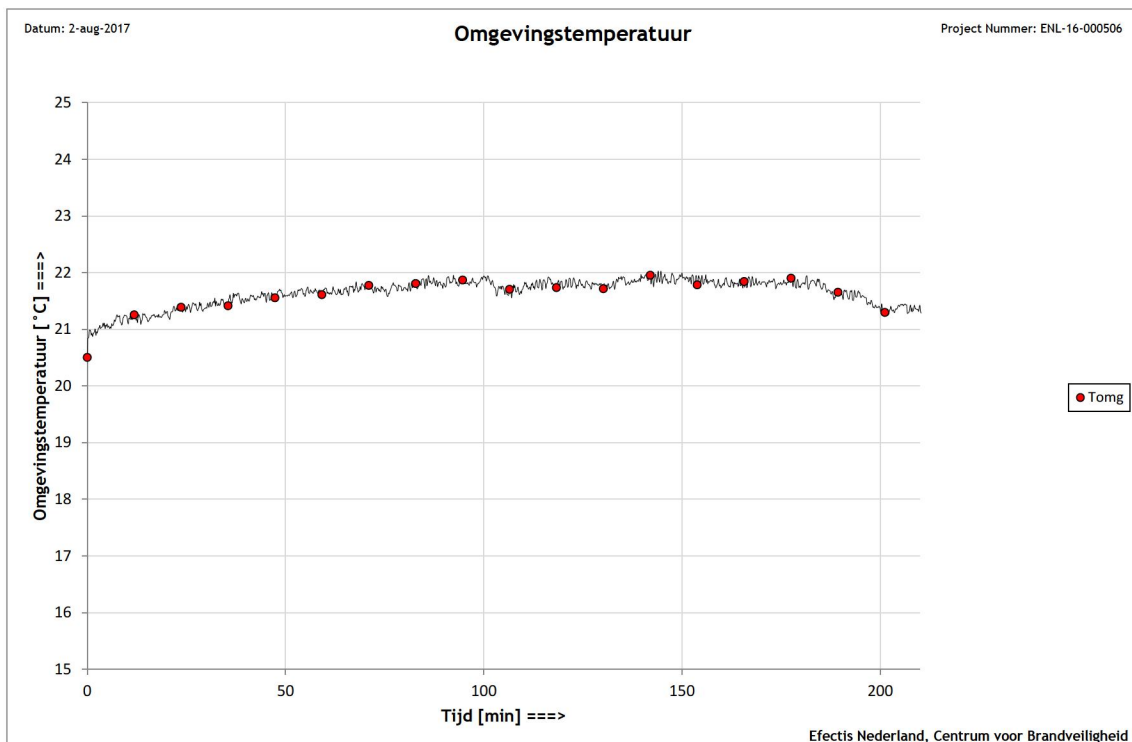
Figuur 4 Omgevingstemperatuur

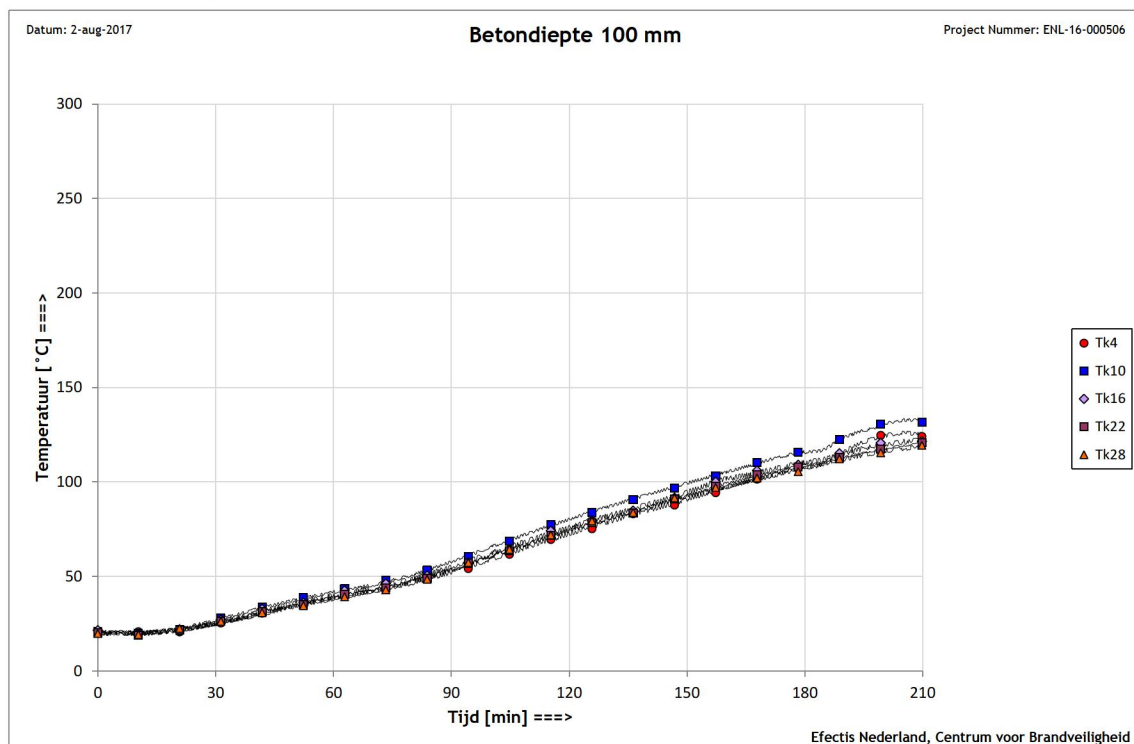
Figuur 9 Betontemperaturen gemeten op een diepte van 100 mm

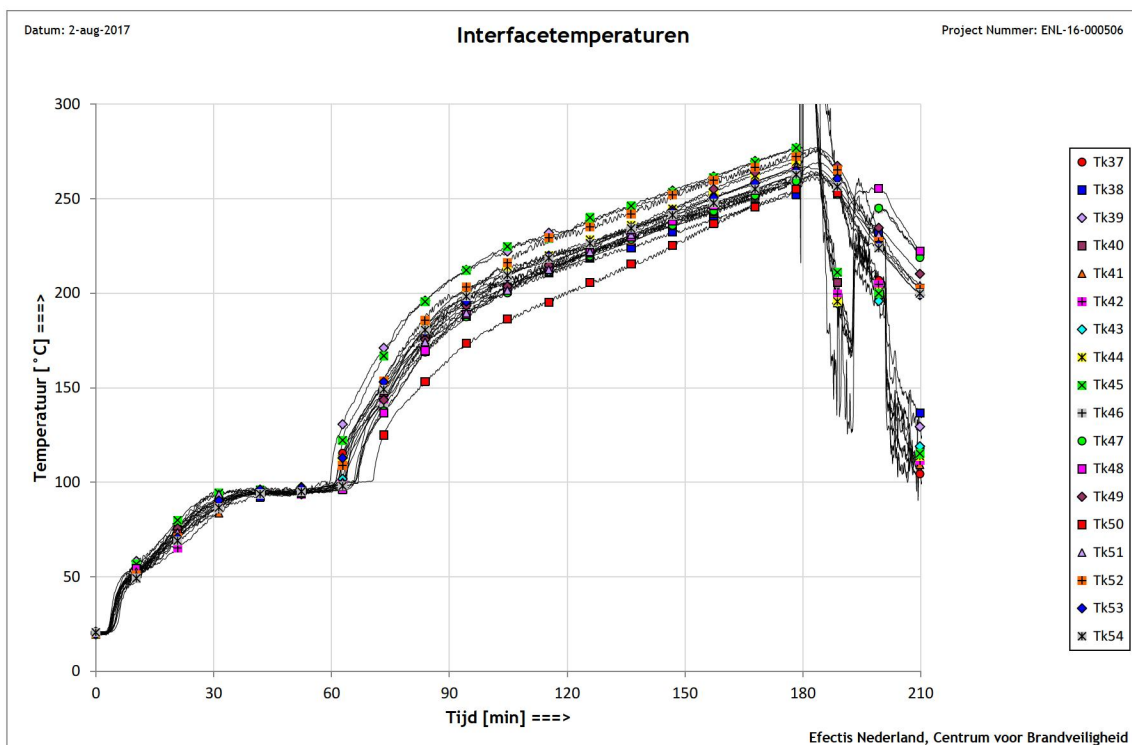
Figuur 12 Temperaturen gemeten op de interface tussen beton en brandwerende bekleding

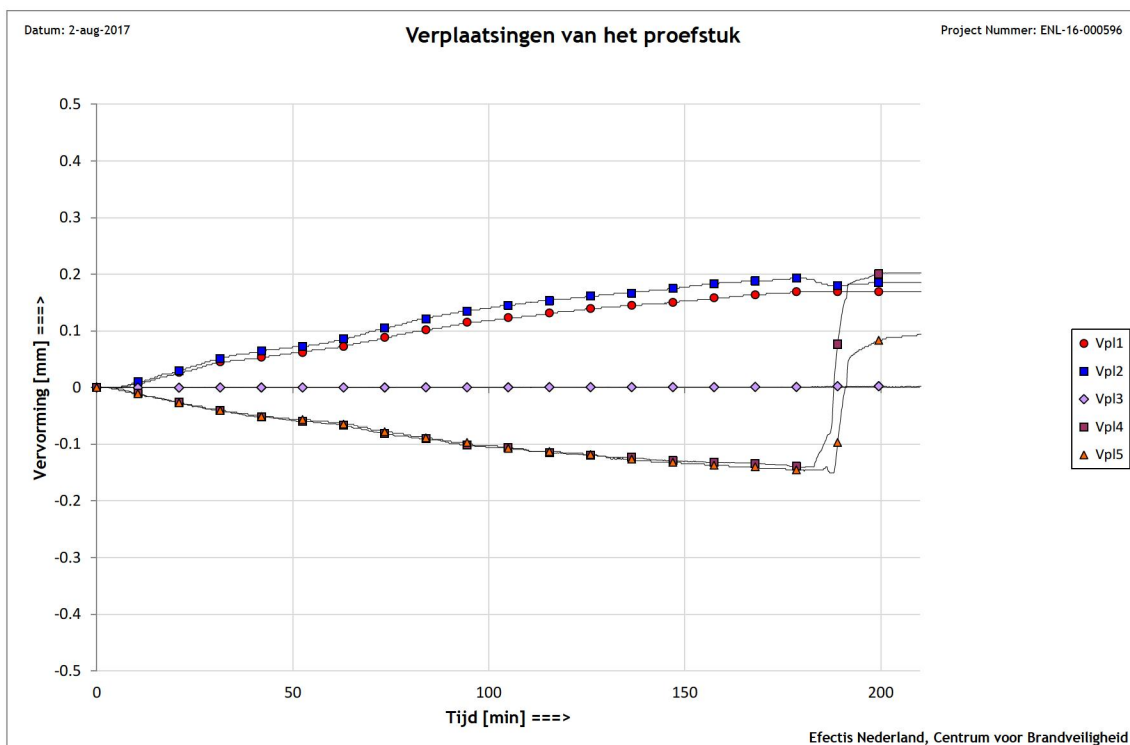
Figuur 14 Verplaatsingen van het proefstuk (vpl1 en vpl2: horizontaal verplaatsing, vpl4: verticale verplaatsing in het midden van het proefstuk, vpl3 en vpl5: verticale verplaatsing gemeten 1 m van vpl4).

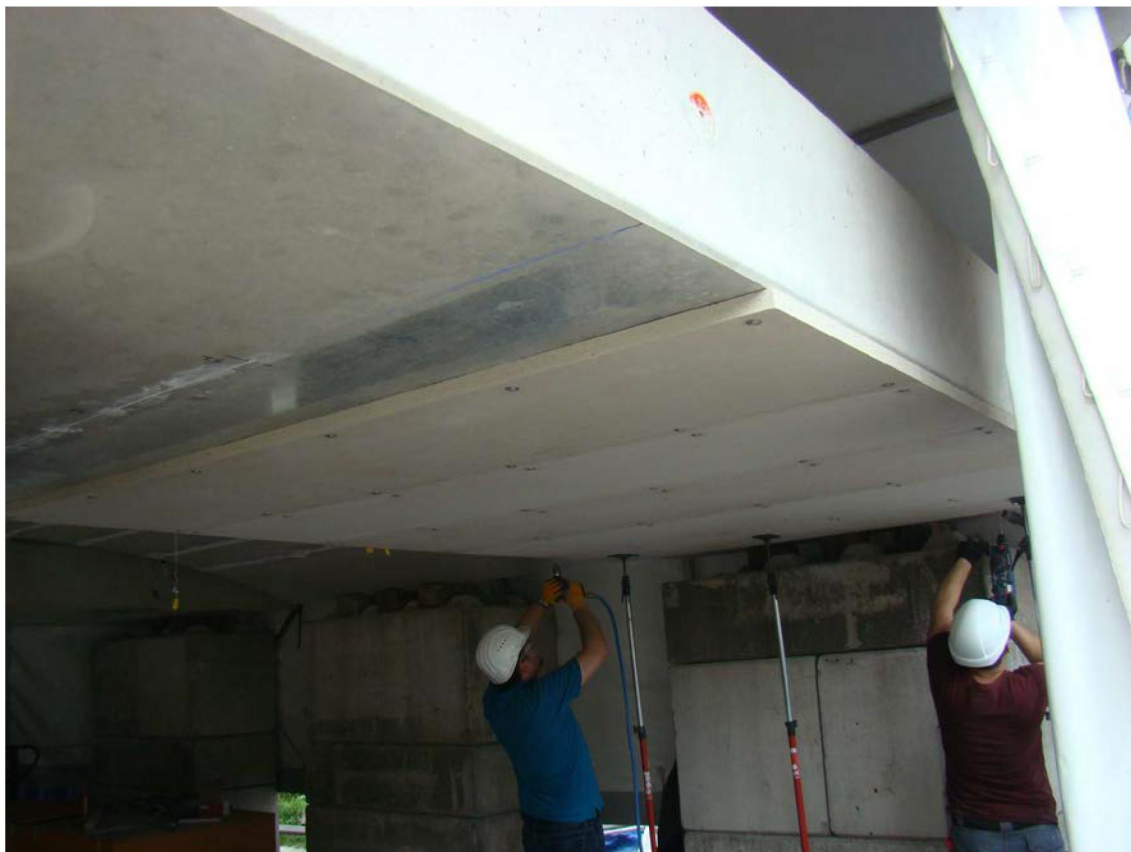
Foto 1: Aanbrengen van de brandwerende bekleding

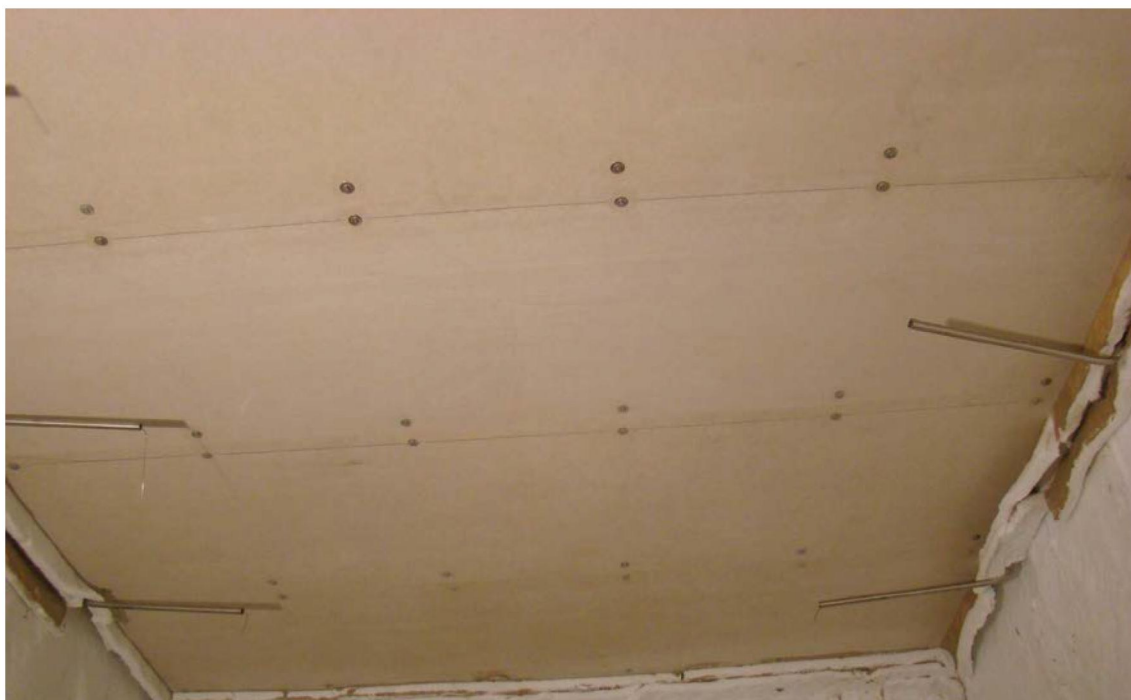
Foto 2: Verhit oppervlak voor de brandproef

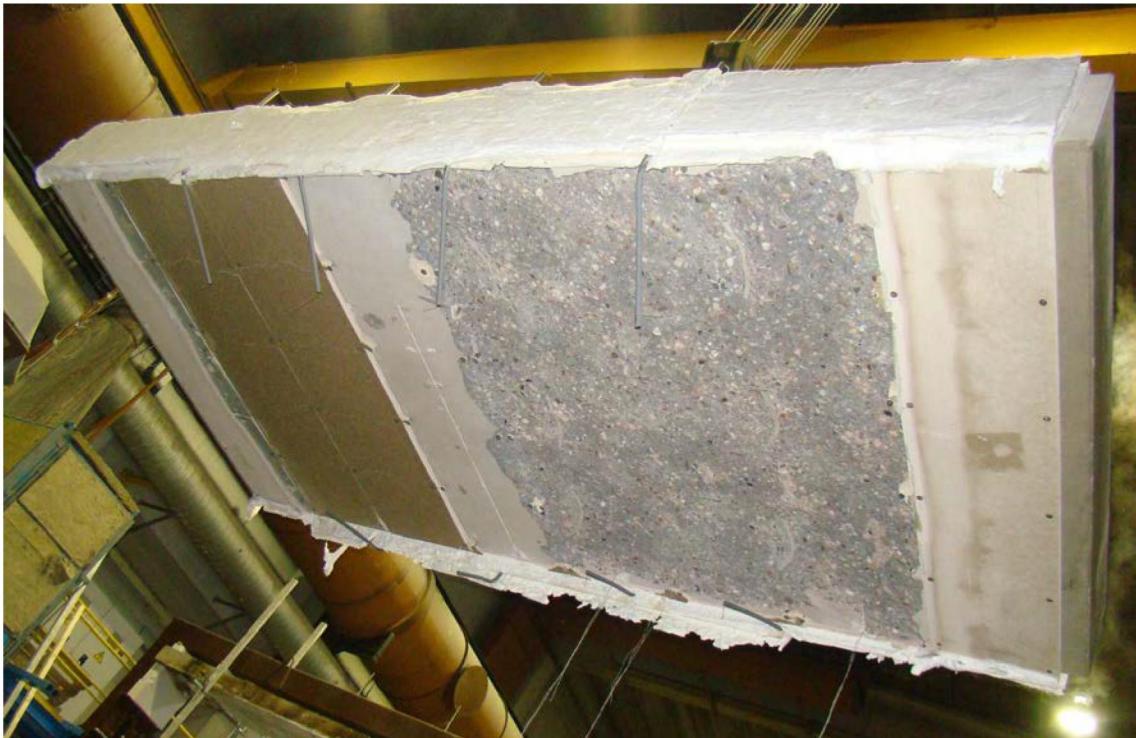
Foto 3: Verhit oppervlak na de brandproef

Afspatten van het beton trad op na 179 minuten verhitten waarna de integriteit van de brandwerende bekleding aangetast werd. De verhitting werd gestaakt na 180 minuten waarna de metingen nog 30 minuten doorliepen.

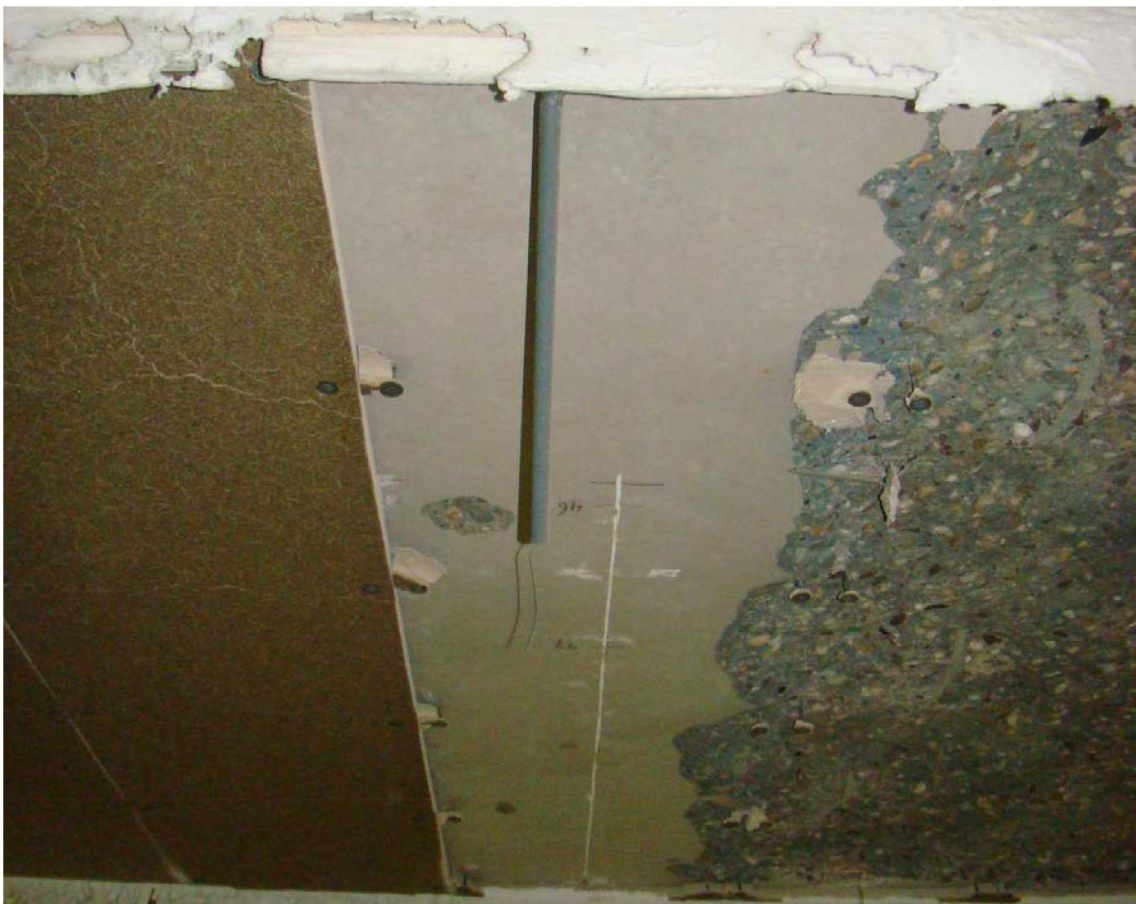
Foto 4: Details van het verhitte oppervlak na de brandproef

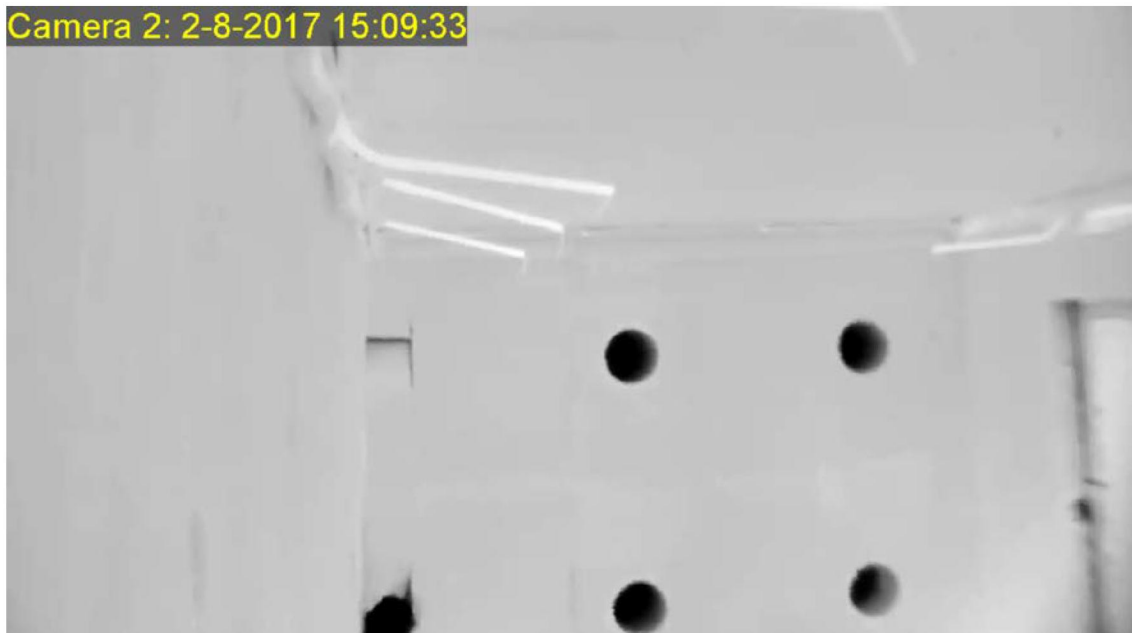
Camera 2: 2-8-2017 15:09:33

Shot 1: 30 minuten

Tijd (min.)	Waarneming
0	Start van de brandproef
30	Sommige naden worden zichtbaar op de ovencamera
55	Tk34 functioneert niet meer
94	Naden worden groter
179	Afspatten van het beton waargenomen
180	Einde brandproef
180	Metingen lopen nog door
183	Belasting wordt van de plaat afgehaald
184	Geen belasting meer op de plaat
210	Einde metingen

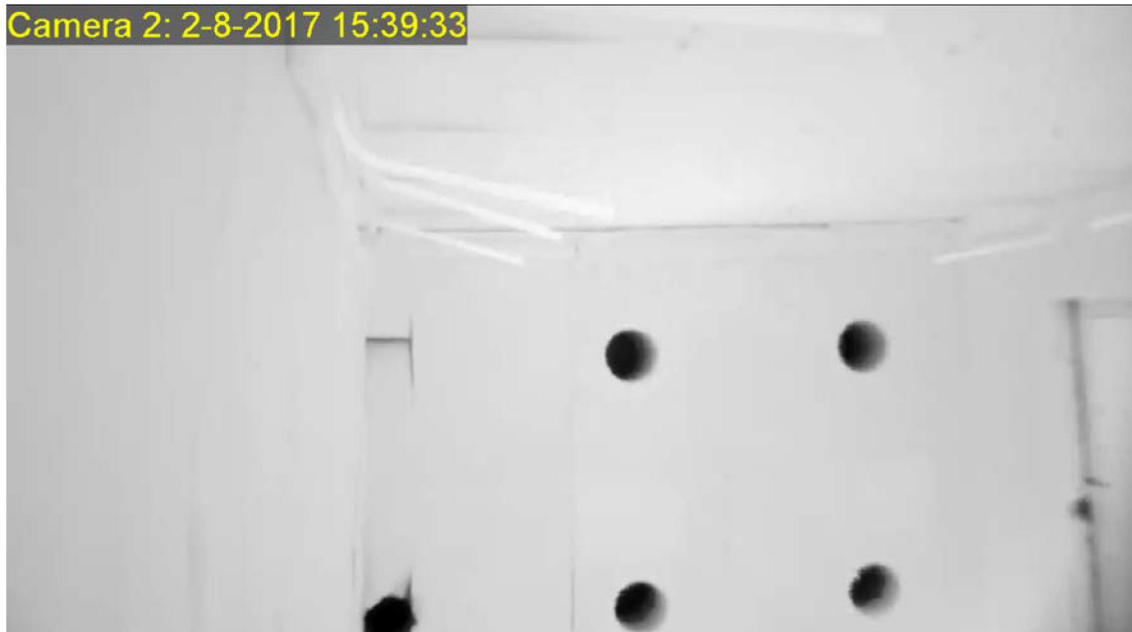
Camera 2: 2-8-2017 15:39:33

Shot 2: 60 minuten

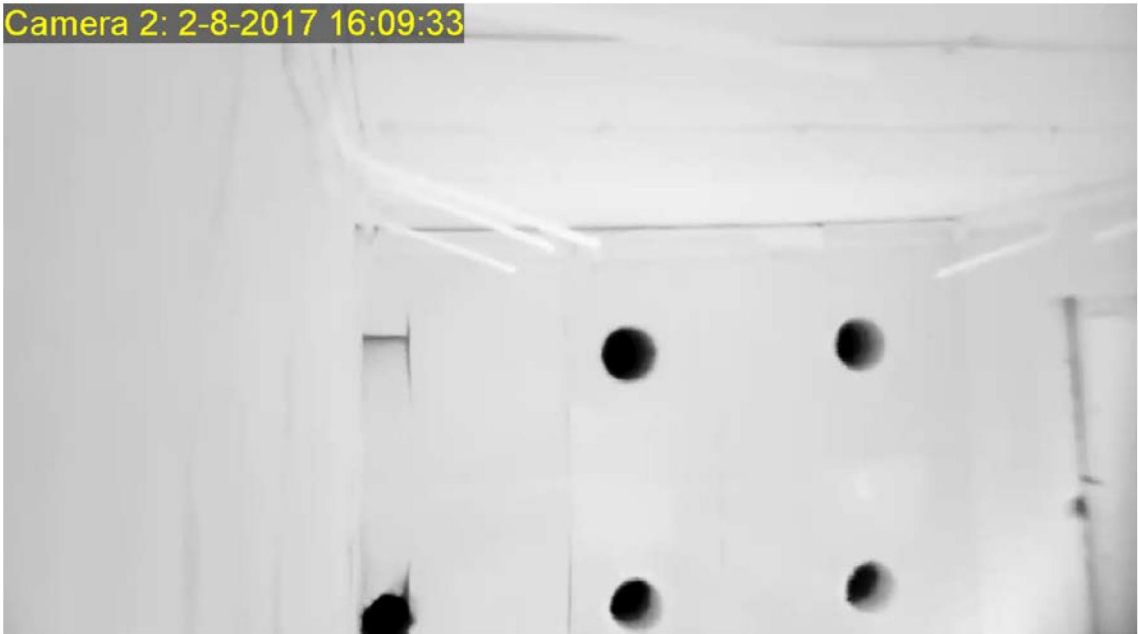
Camera 2: 2-8-2017 16:09:33

Shot 3: 90 minuten

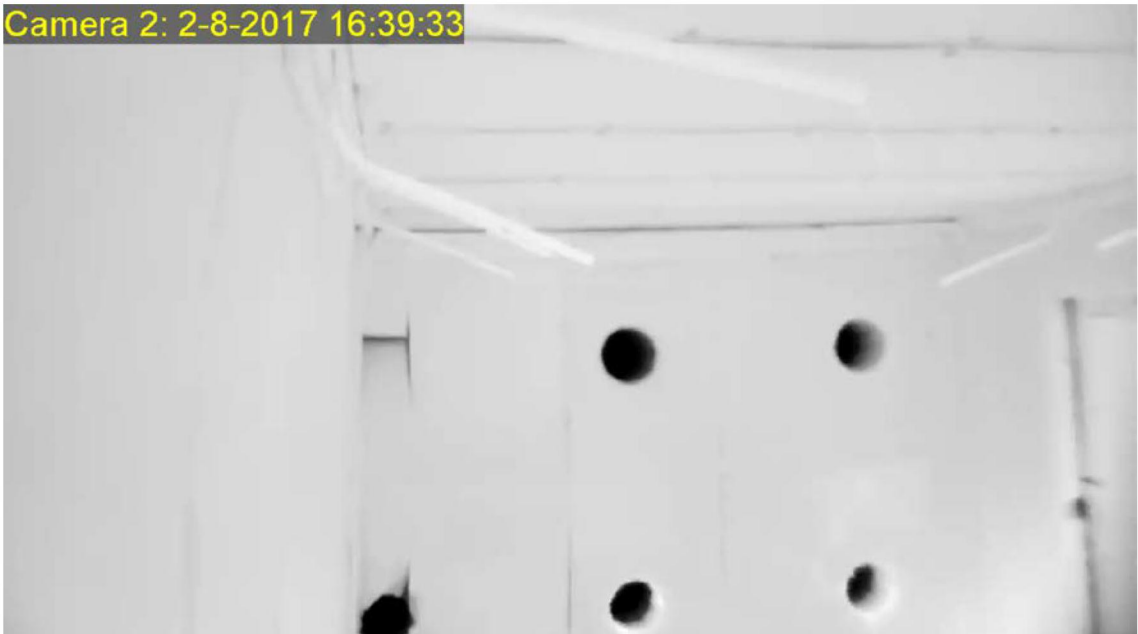
Camera 2: 2-8-2017 16:39:33

Shot 4: 120 minuten

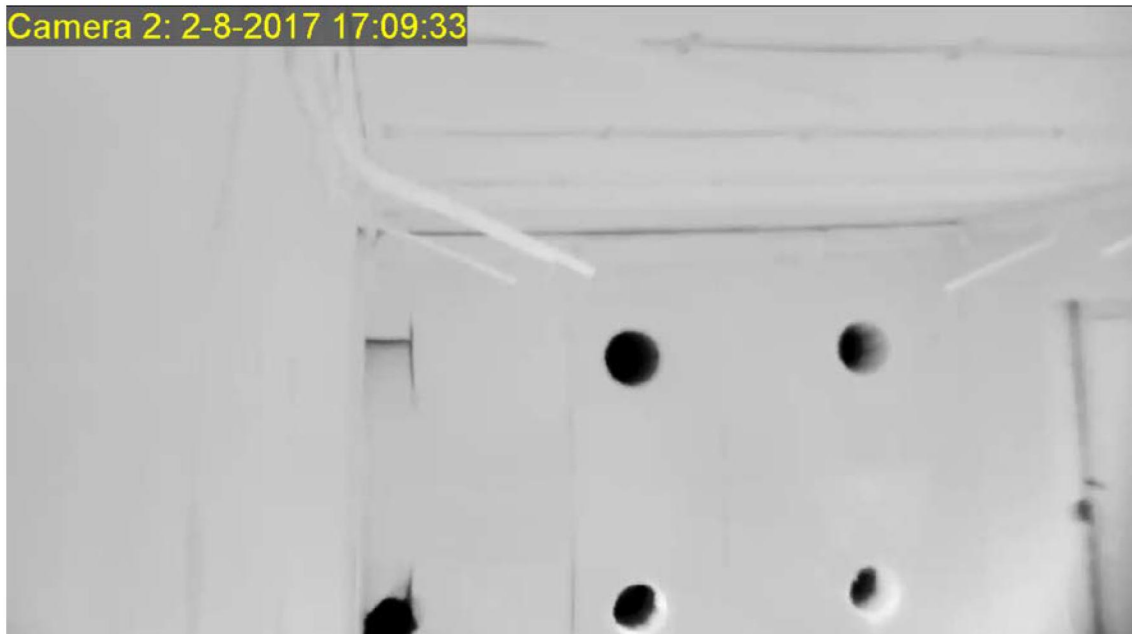
Camera 2: 2-8-2017 17:09:33

Shot 5: 150 minuten

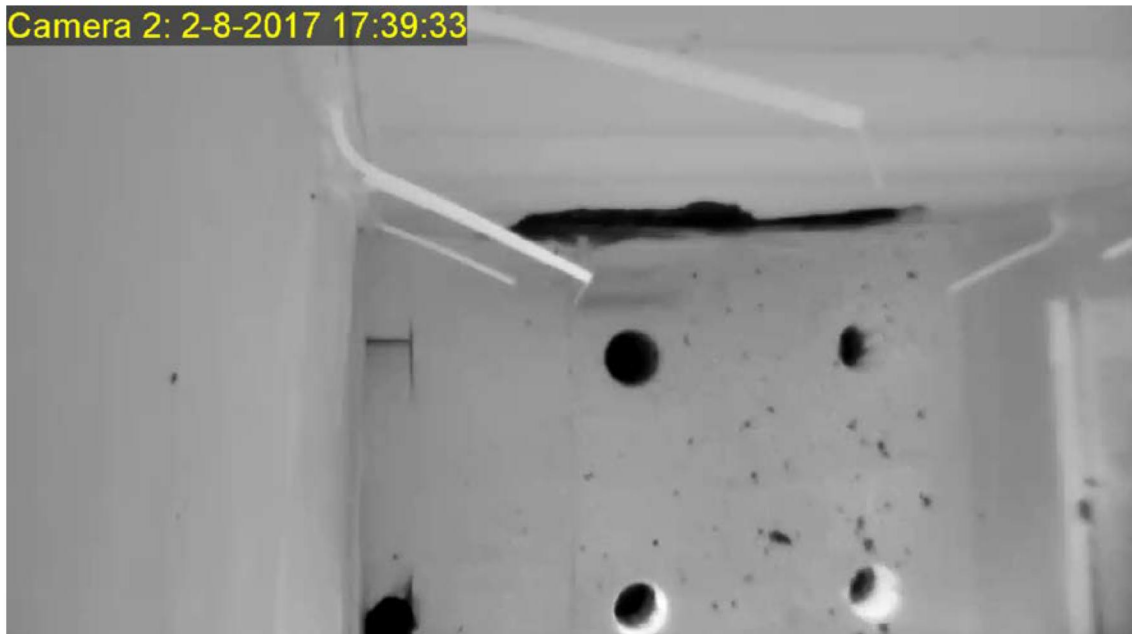
Camera 2: 2-8-2017 17:39:33

Shot 6: 180 minuten

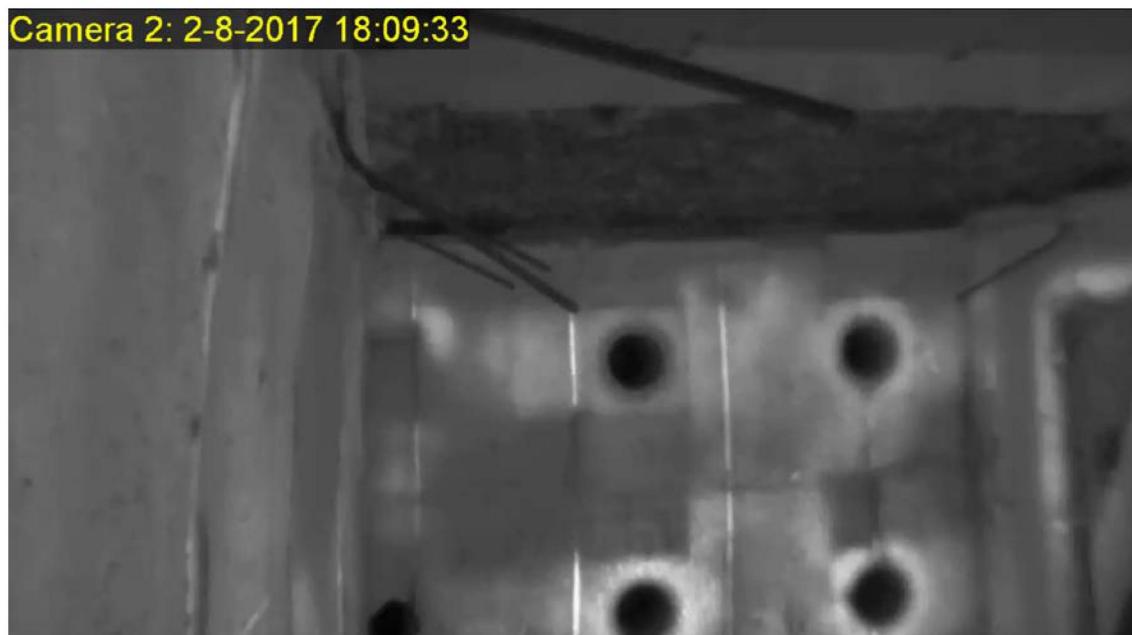
Shot 7: 210 minuten
