Van:  
Aan: Projectgroep RWS Bramen Datum: 24 maart 2017  
Cc: -  
Onze referentie 2017-Efectis-M000573  
Onderwerp: Testresultaten RWS Bramen brandproef 6

Deze memo geeft beknopt de ruwe testresultaten weer van de zesde brandproef uitgevoerd voor het RWS Bramen project. De gegeven resultaten zijn voorlopig. De definitieve resultaten zullen gepresenteerd worden in de eindrapportage.

Het proefstuk met nummer 3312 is getest. Betonmengsel "BRAMEN310" (mengsel met 310 kg/m<sup>3</sup> cement en kalksteen als toeslagmateriaal) is gebruikt voor deze plaat. Het proefstuk was belast met 10 MPa tijdens de brandproef. Het vochtpercentage van de plaat was 5,3% (deze waarde is indicatief, in het eindrapport zal de definitieve waarde vermeld worden).

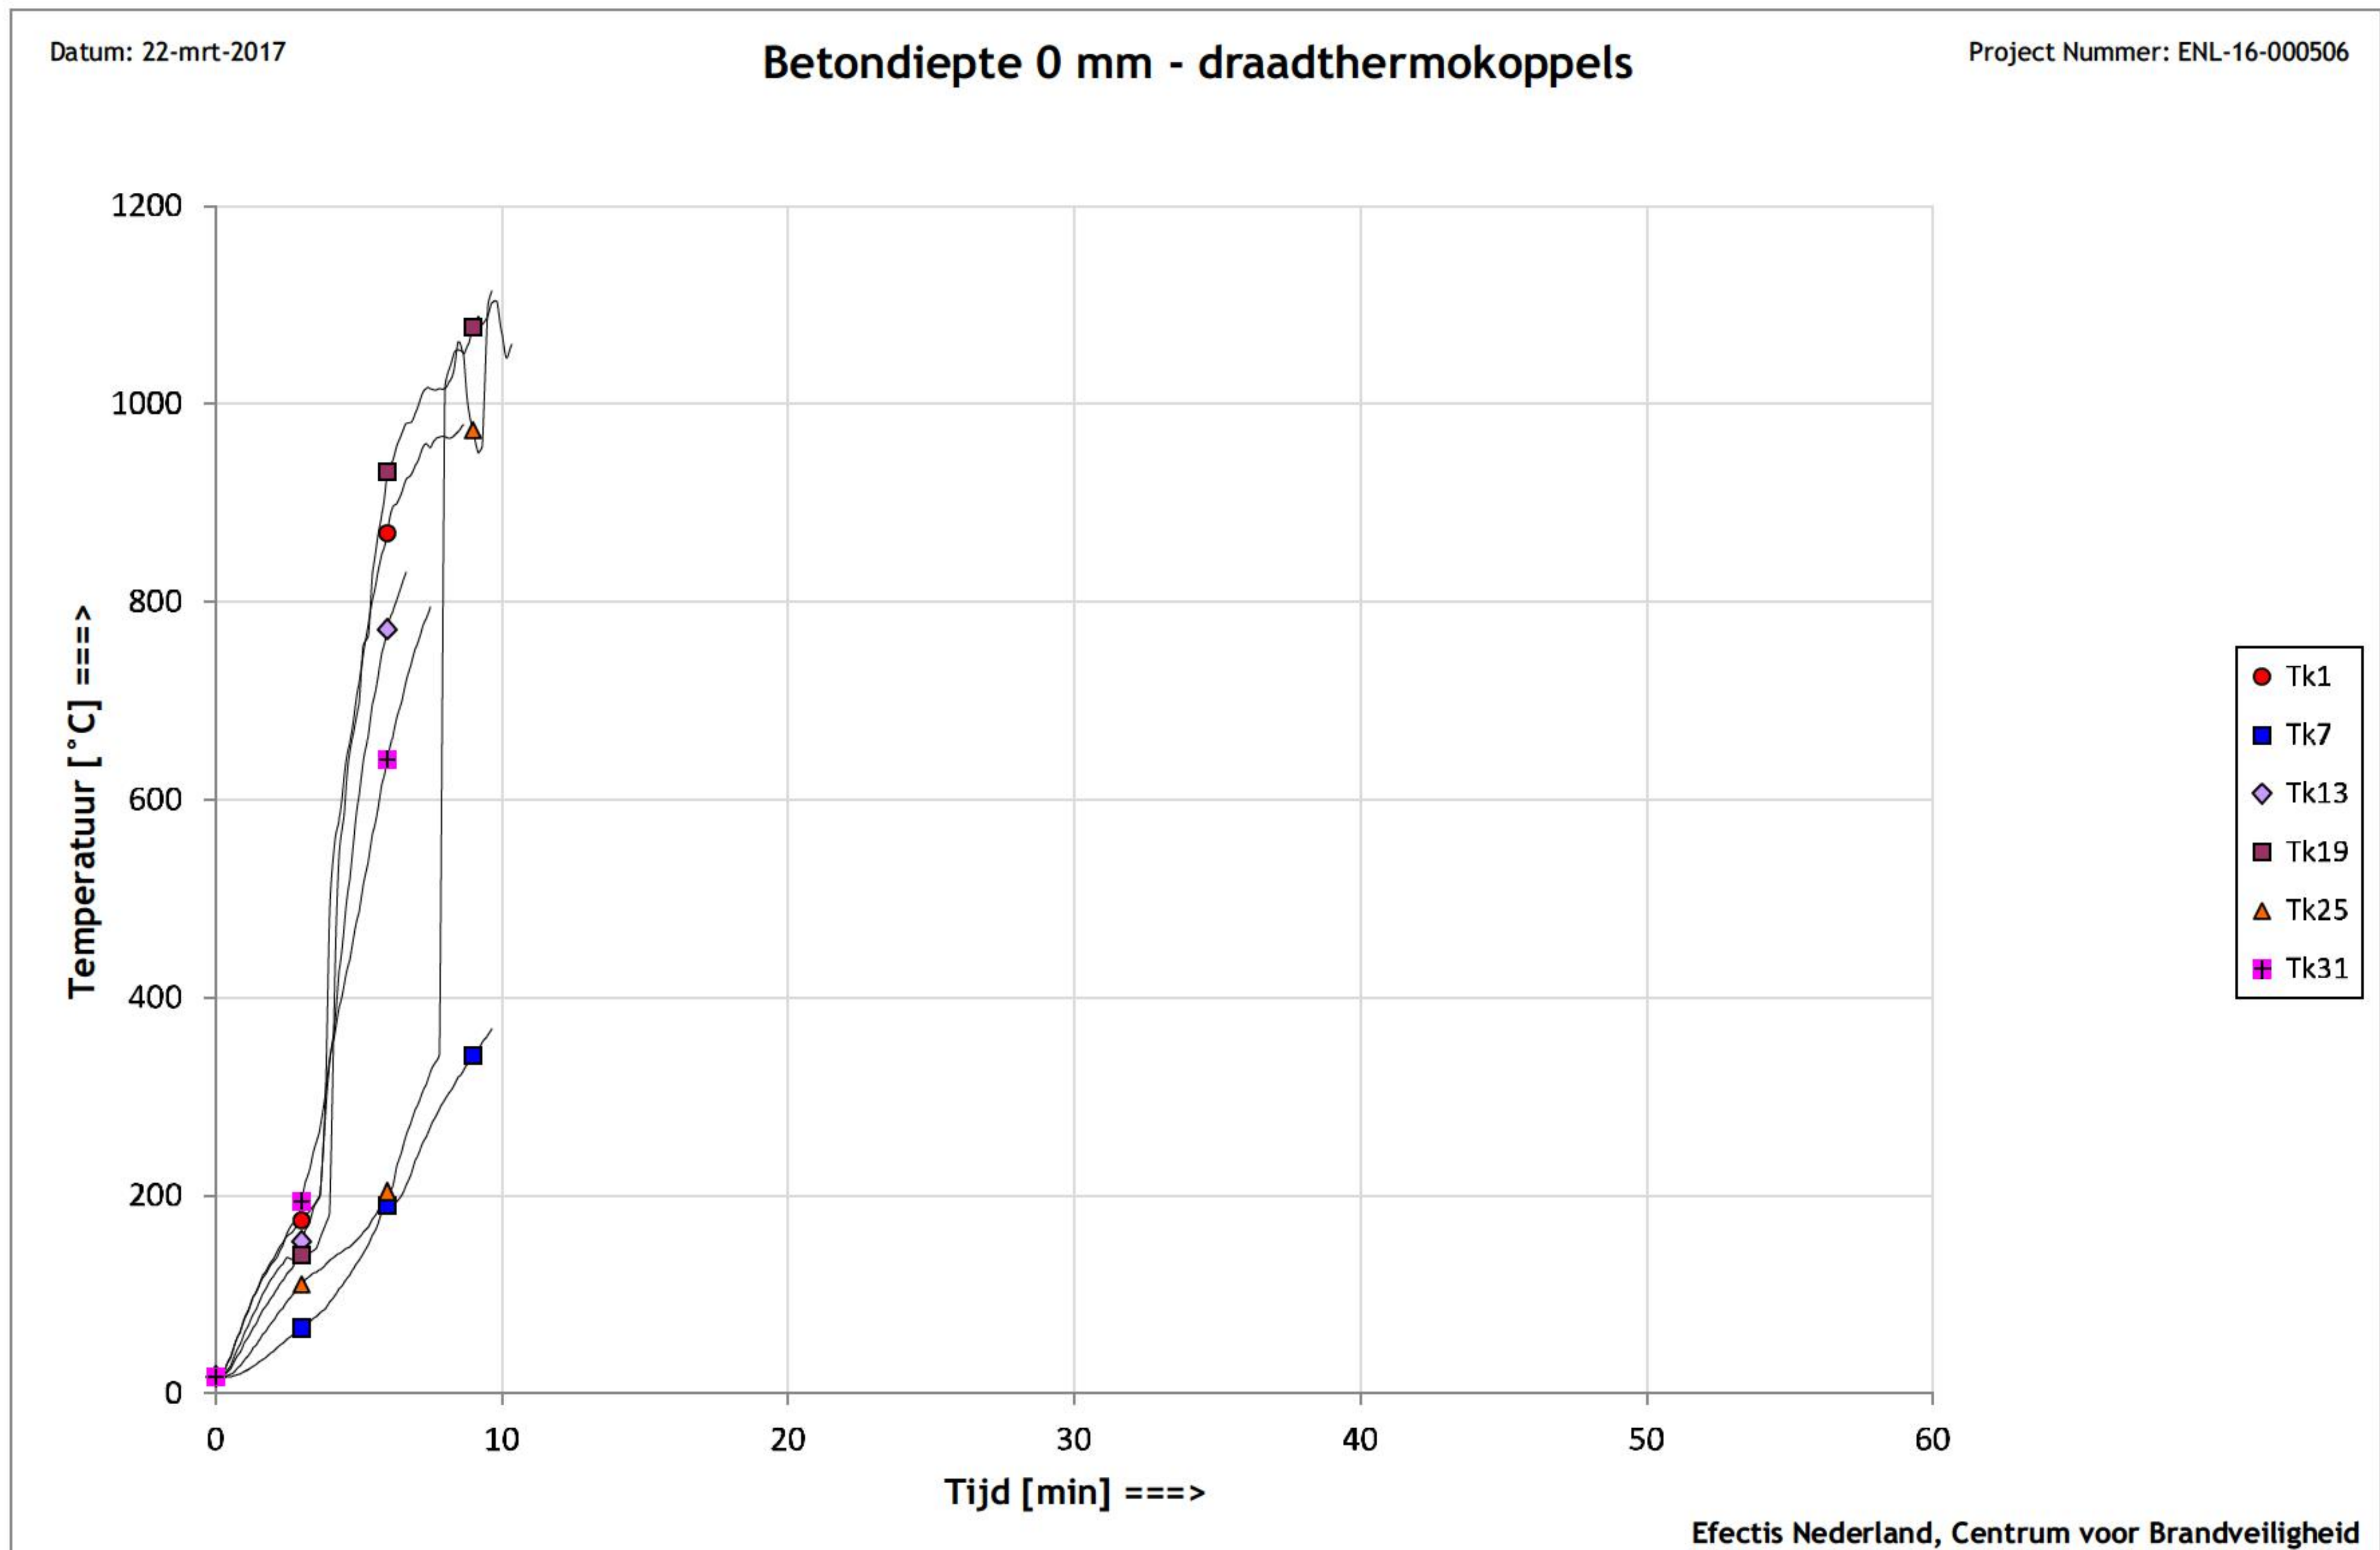
Figuur 4: Temperaturen gemeten aan het betonoppervlak – getwiste draadthermokoppels

Opmerking: Einde van functionering van de thermokoppels tijdens de proef gebeurt vanwege directe verhitting van de thermokoppels door de brand, als direct gevolg van het spatten van het beton.

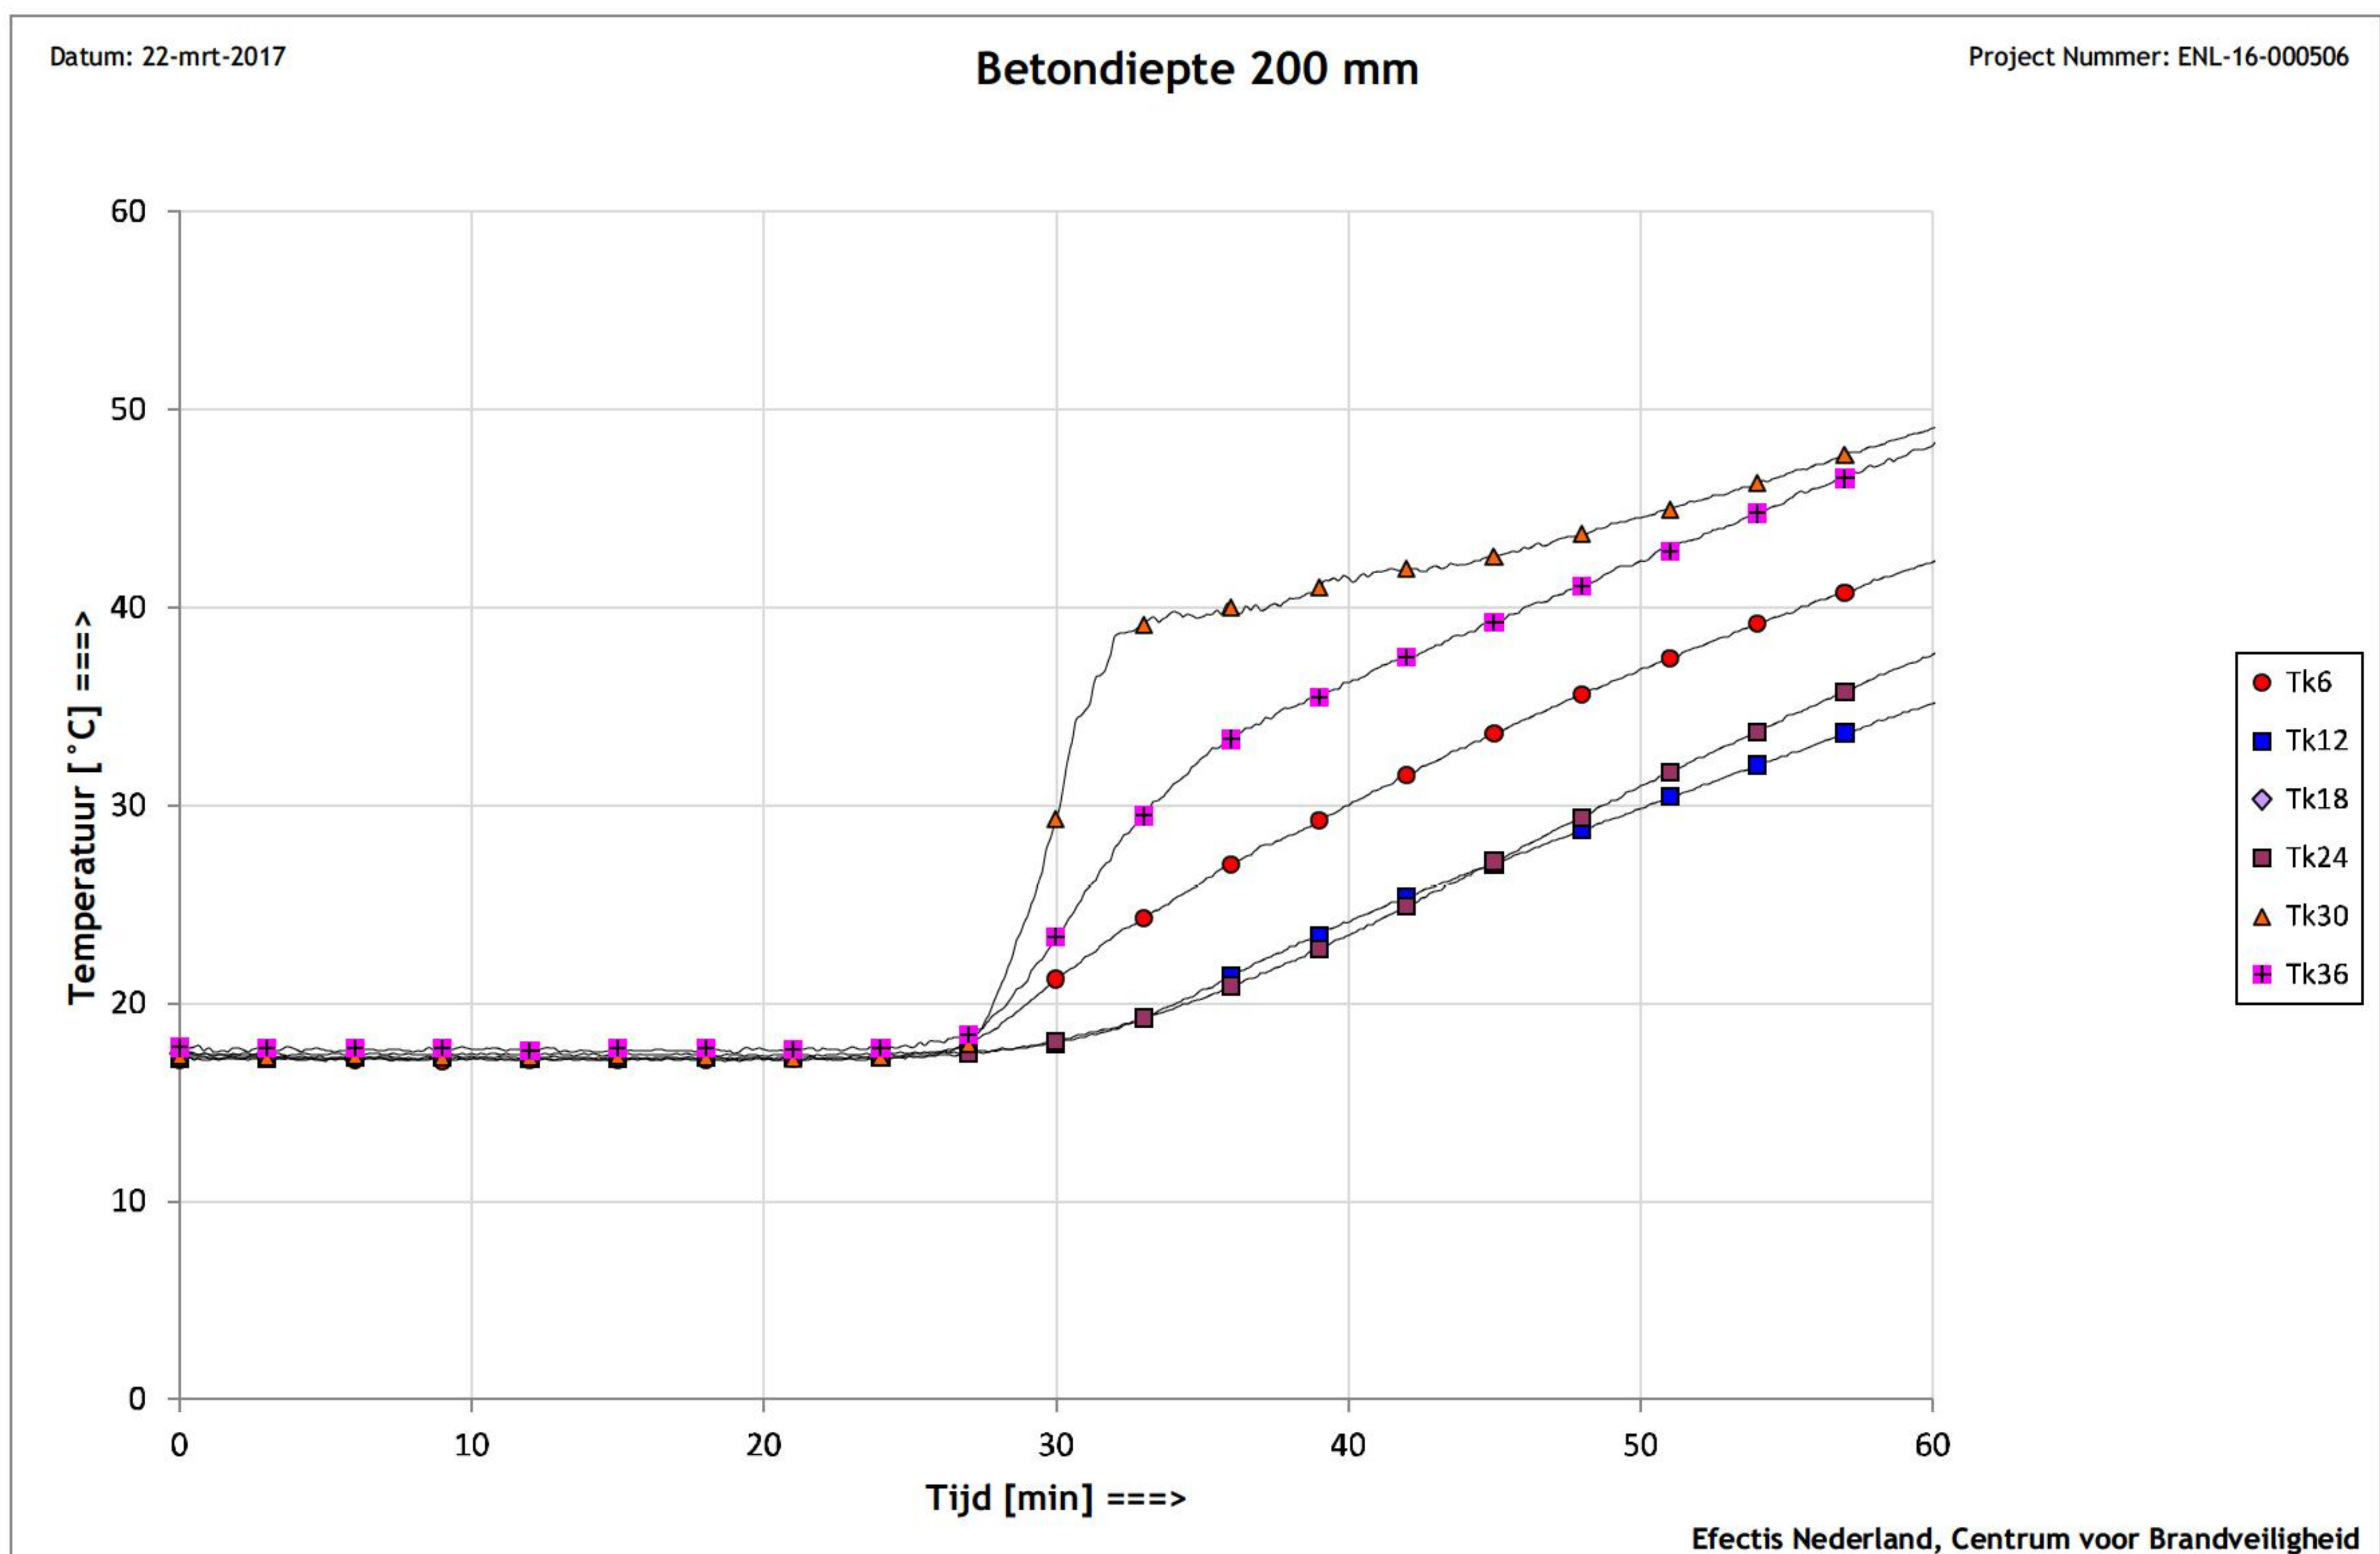
Figuur 10: Betontemperaturen gemeten op een diepte van 200 mm

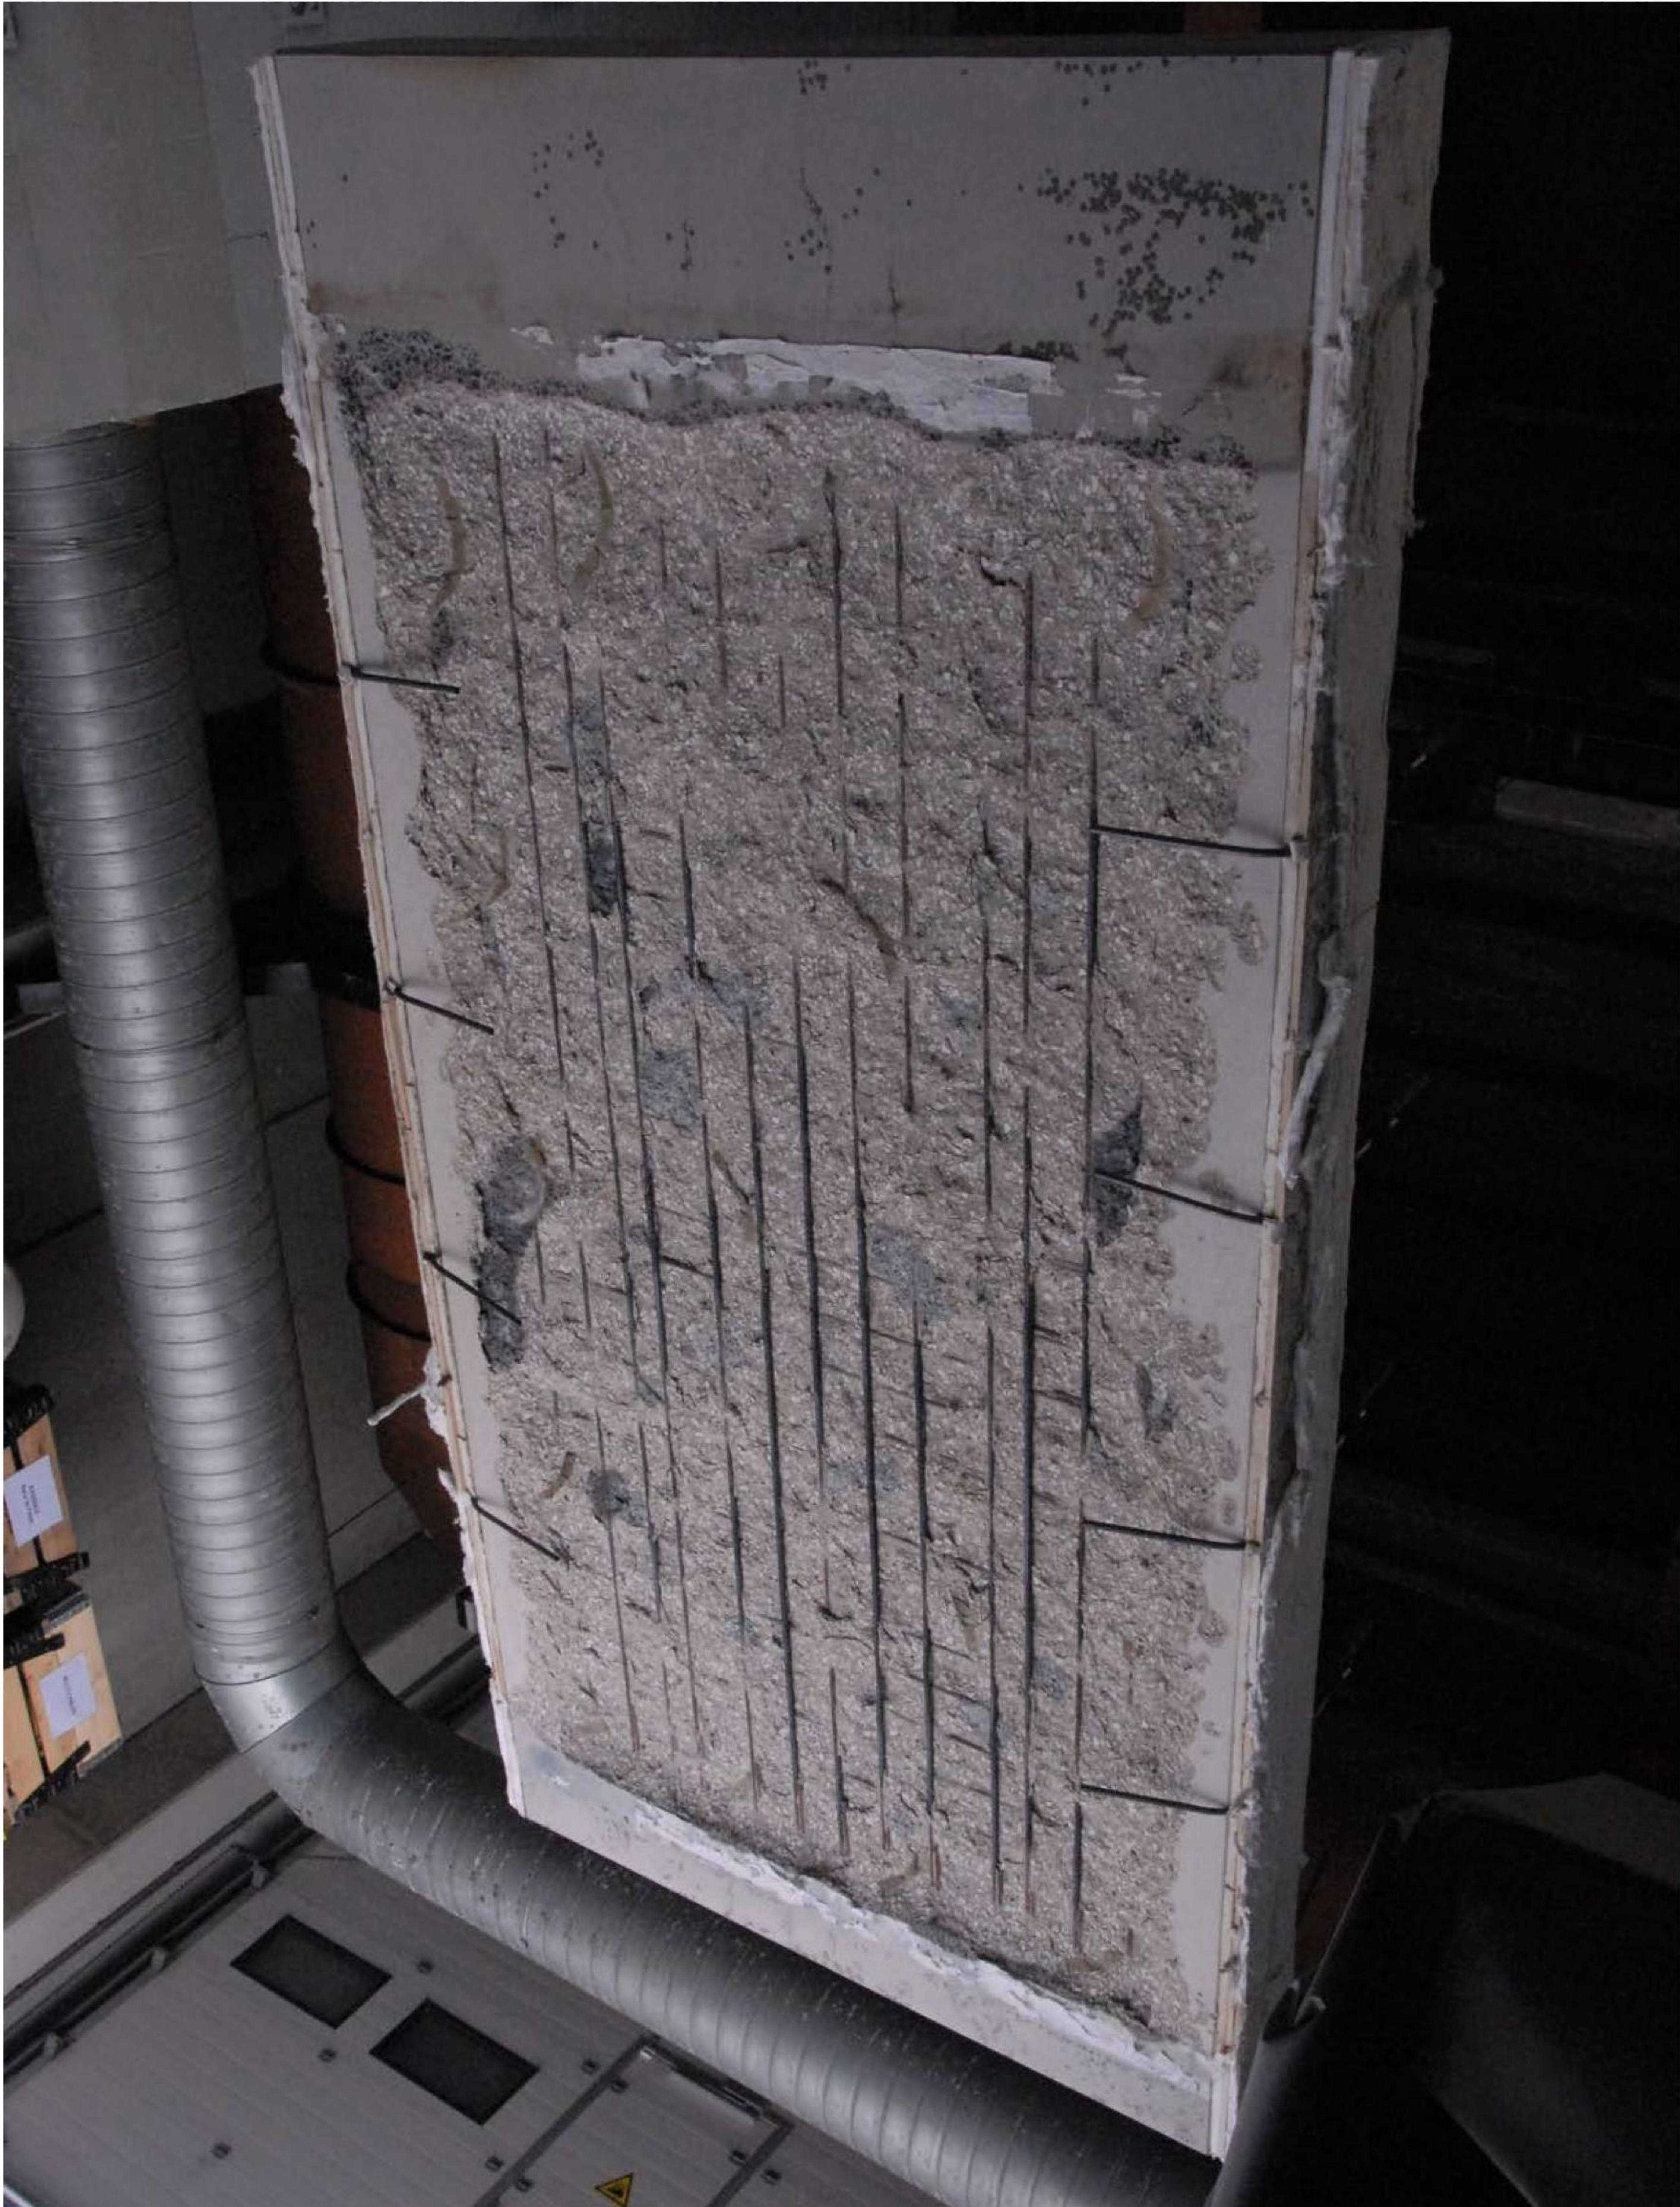
Foto 3: Verhit oppervlak na de brandproef

Betonmengsel "BRAMEN310" (mengsel met 310 kg/m<sup>3</sup> cement en kalksteen als toeslagmateriaal), op de wijze verwerkt als voor deze proef, laat spatten van het beton zien bij beproeving volgens de RWS-brandcurve. Het spatten van het beton stopt niet na de beginfase van de brandproef waardoor na verloop van tijd de wapening zichtbaar werd. De proef werd na 25 minuten voortijdig afgebroken.

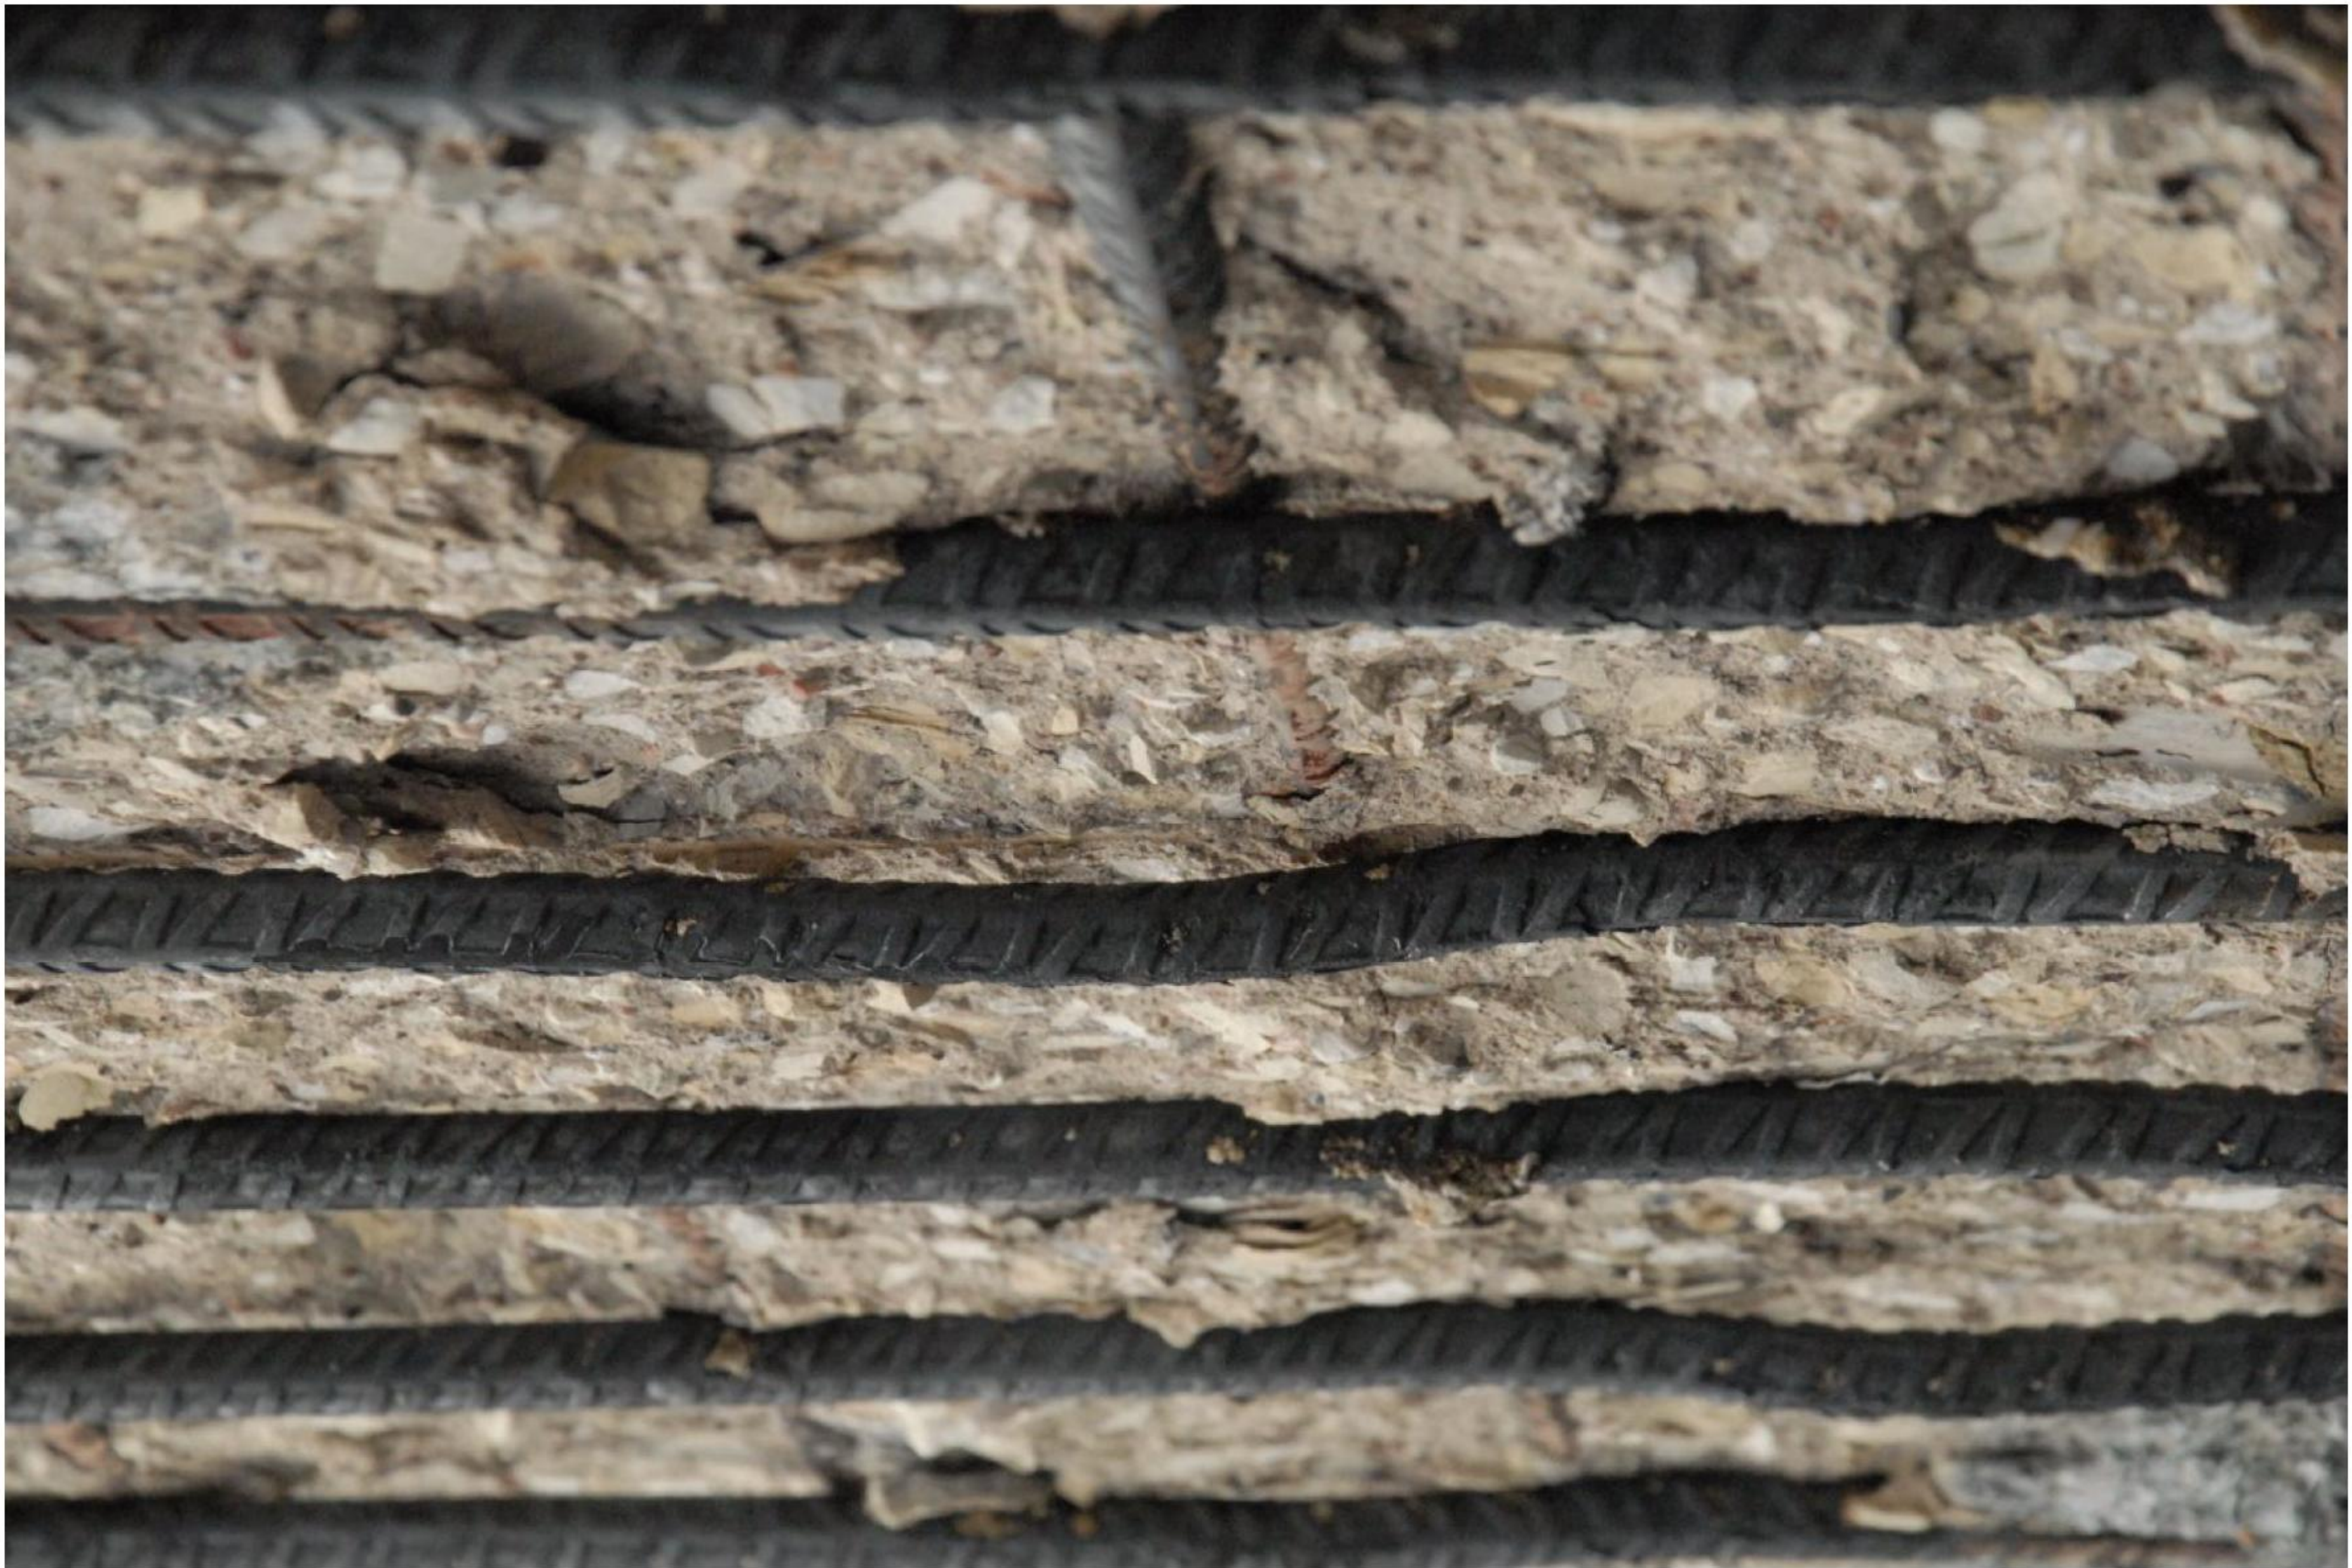
Foto 4: Details van het verhitte oppervlak na de brandproef

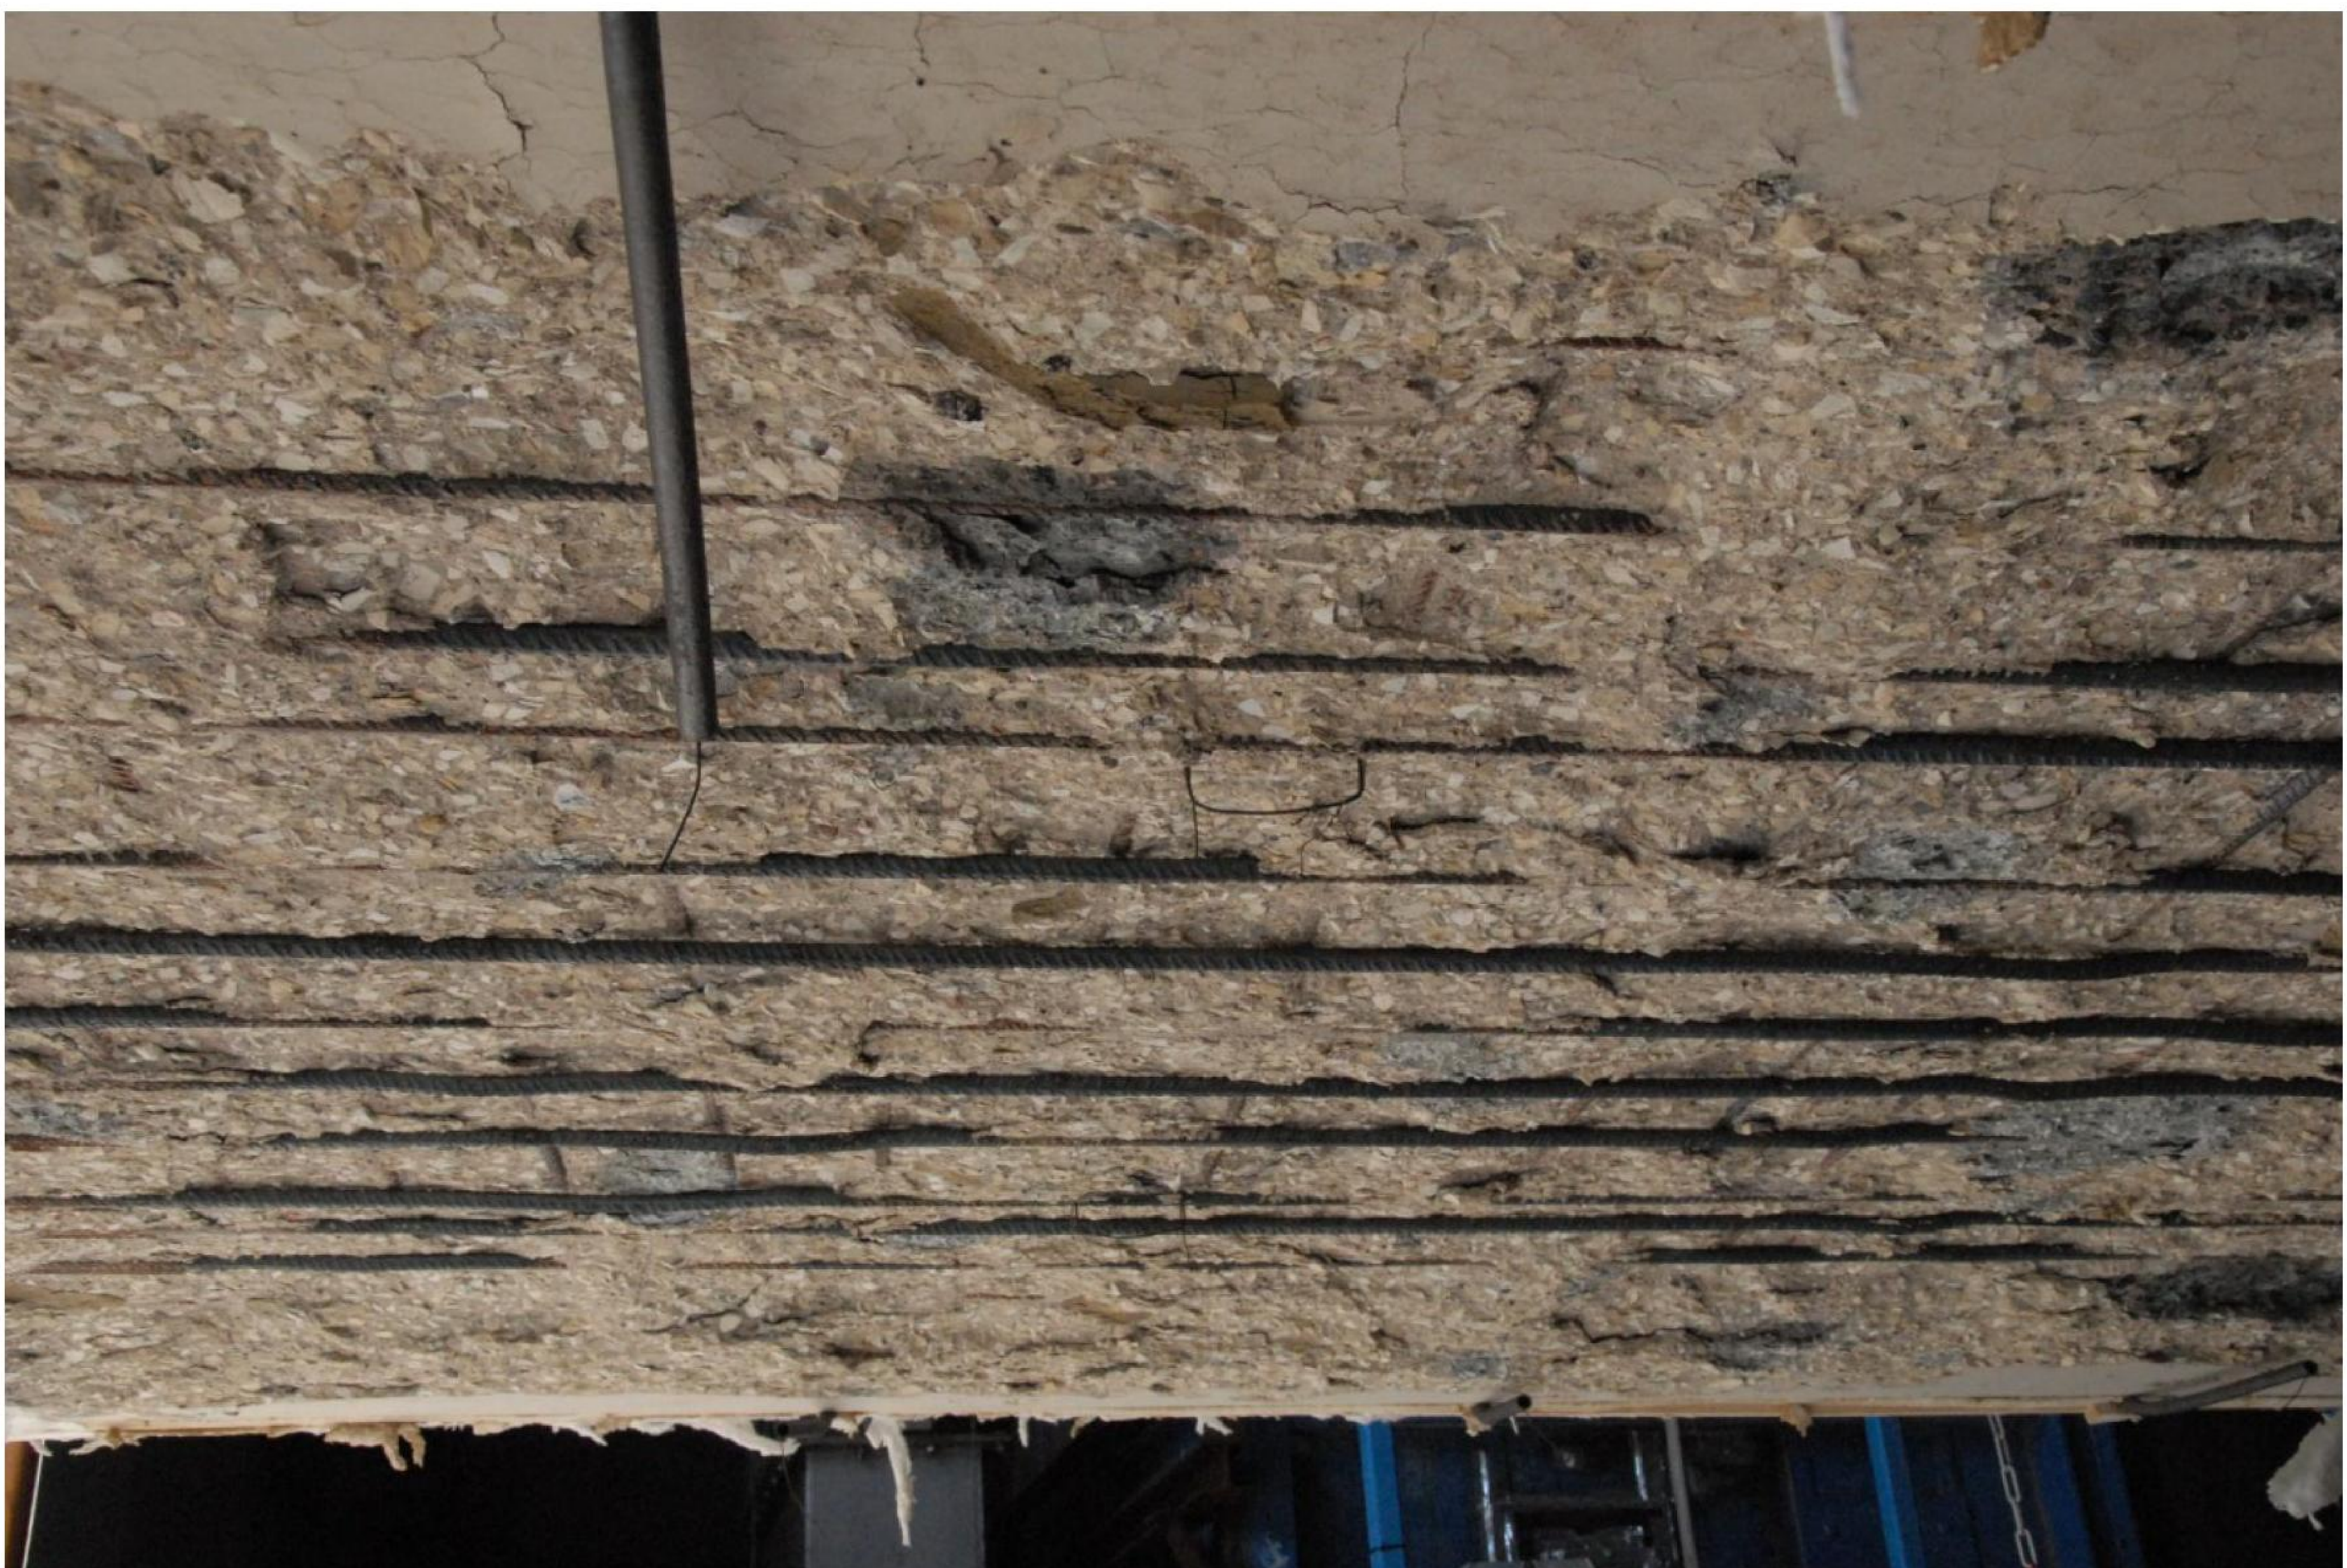
Foto 5: Details van het verhitte oppervlak na de brandproef
