Onze referentie 2017-Efectis-M000265

Onderwerp: Testresultaten RWS Bramen brandproef 1

1. ALGEMEEN

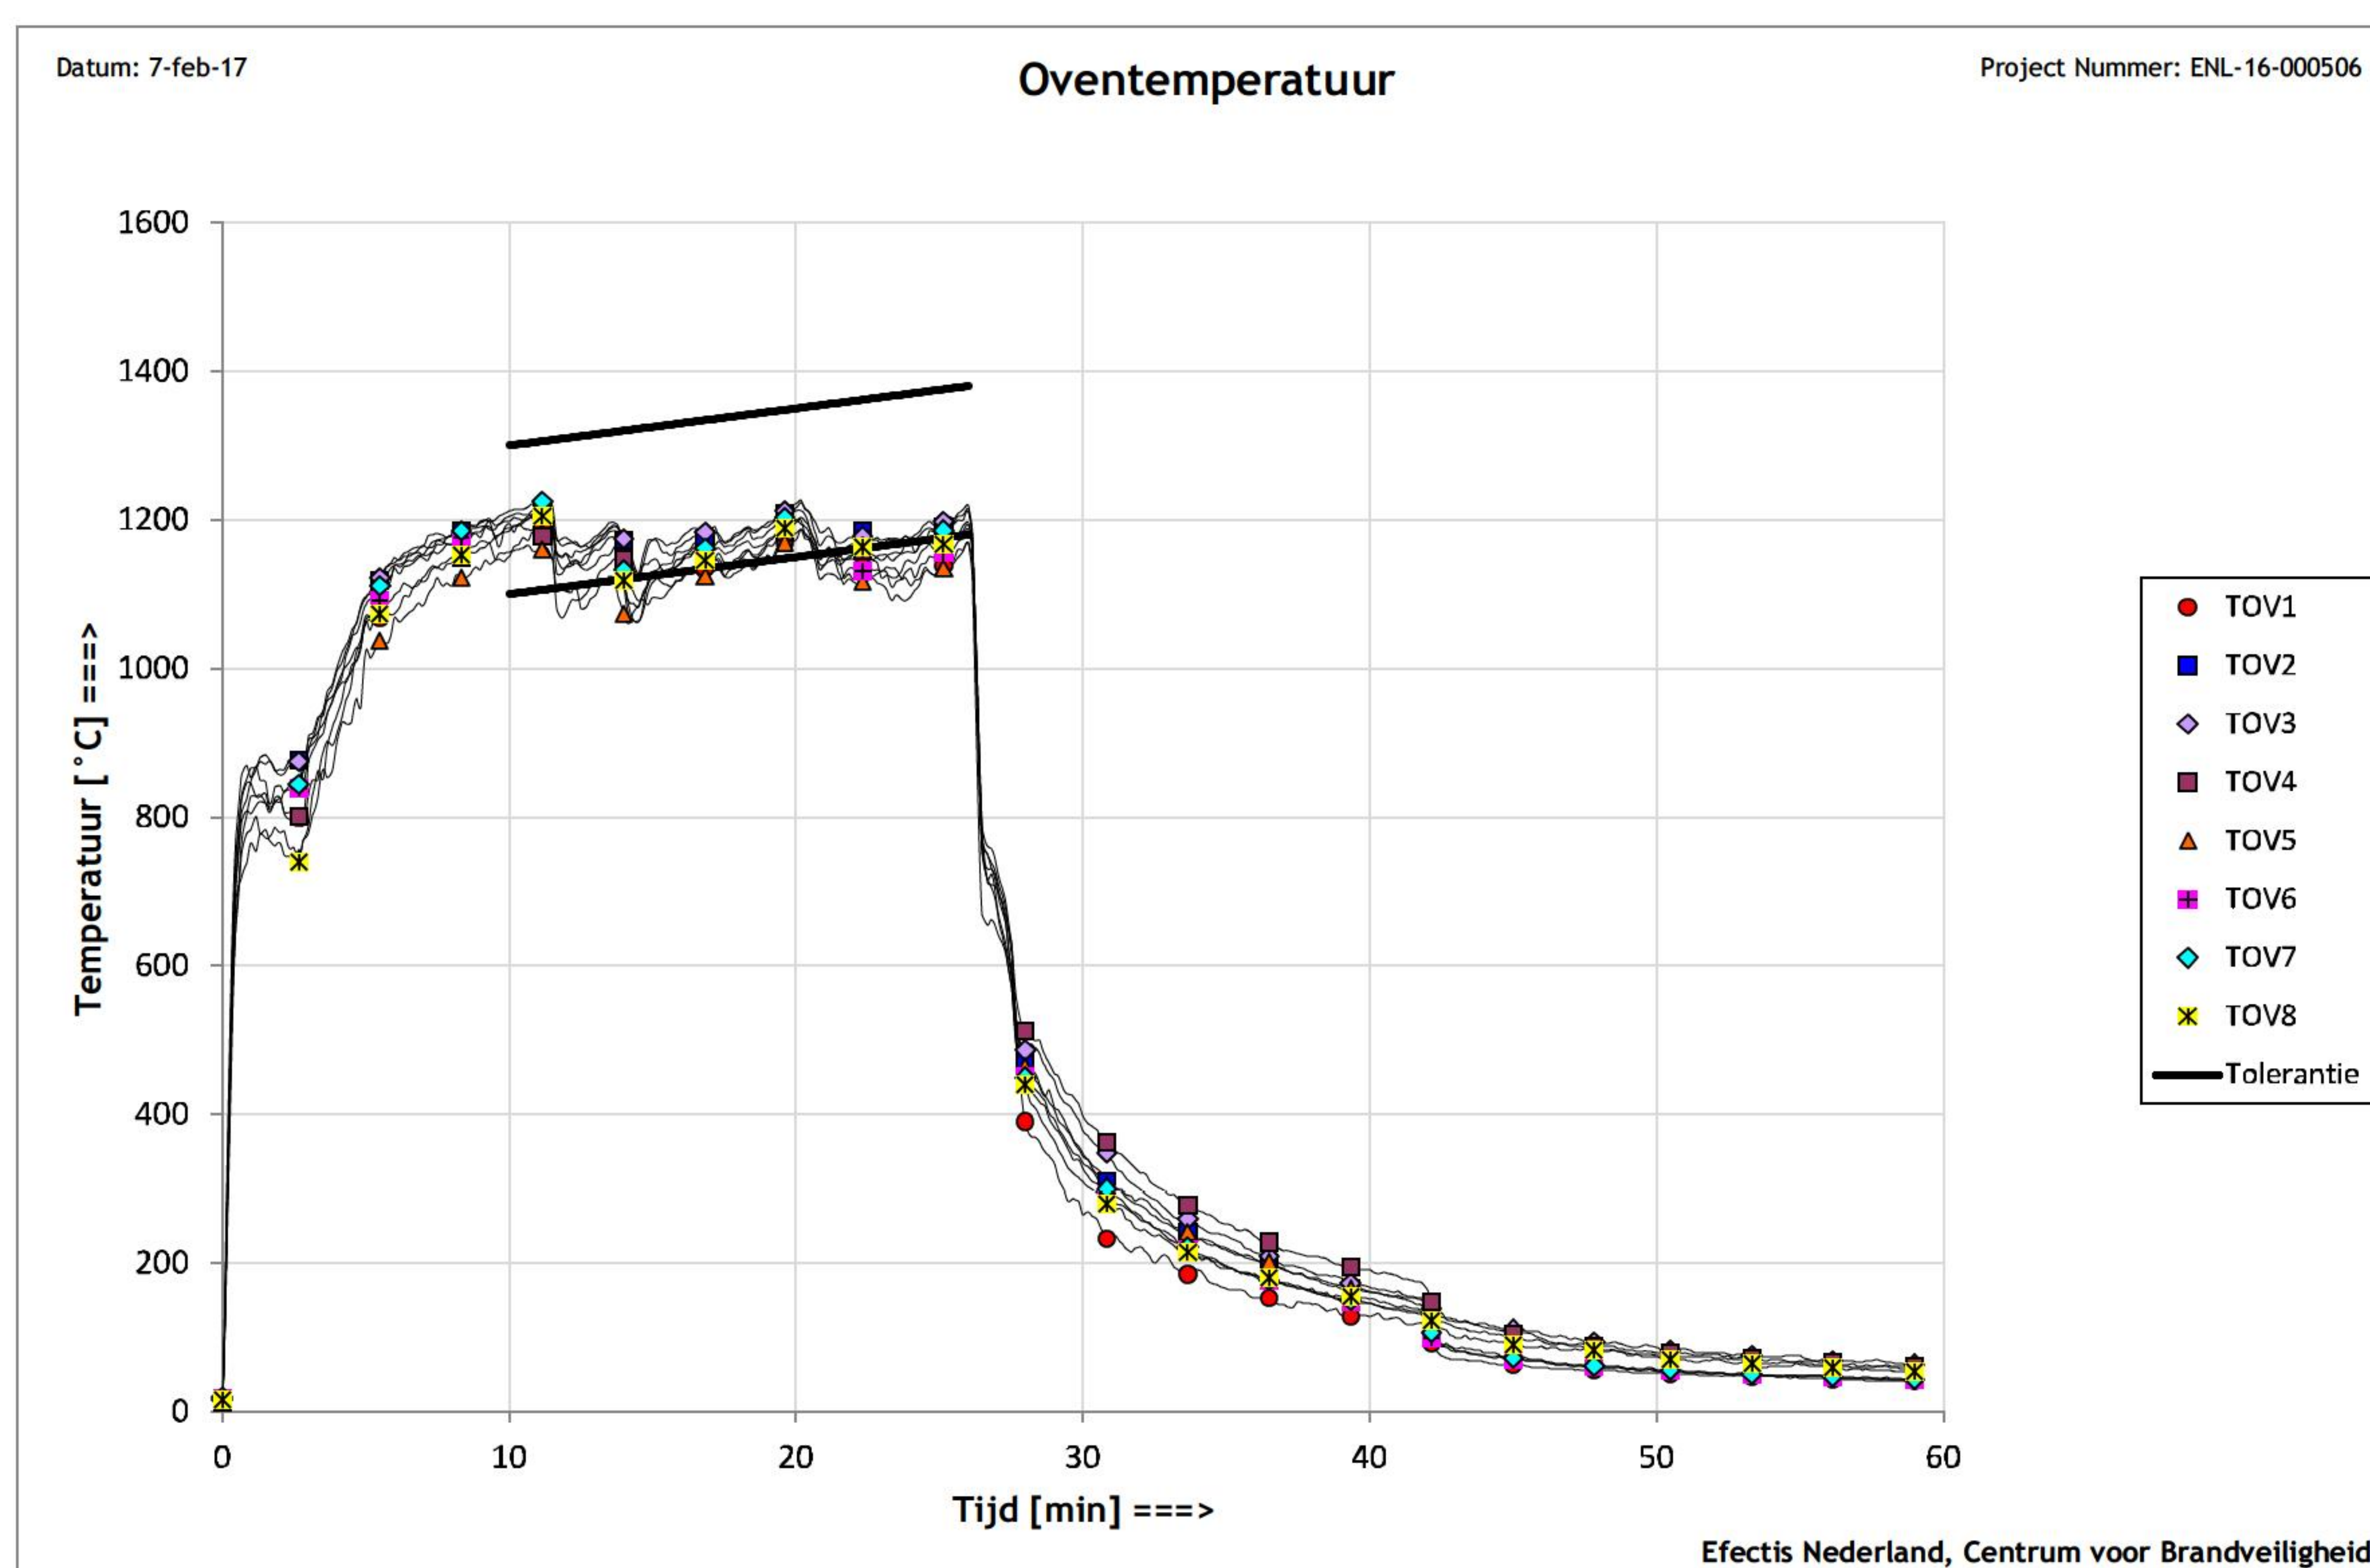
Figuur 1: Oventemperatuur

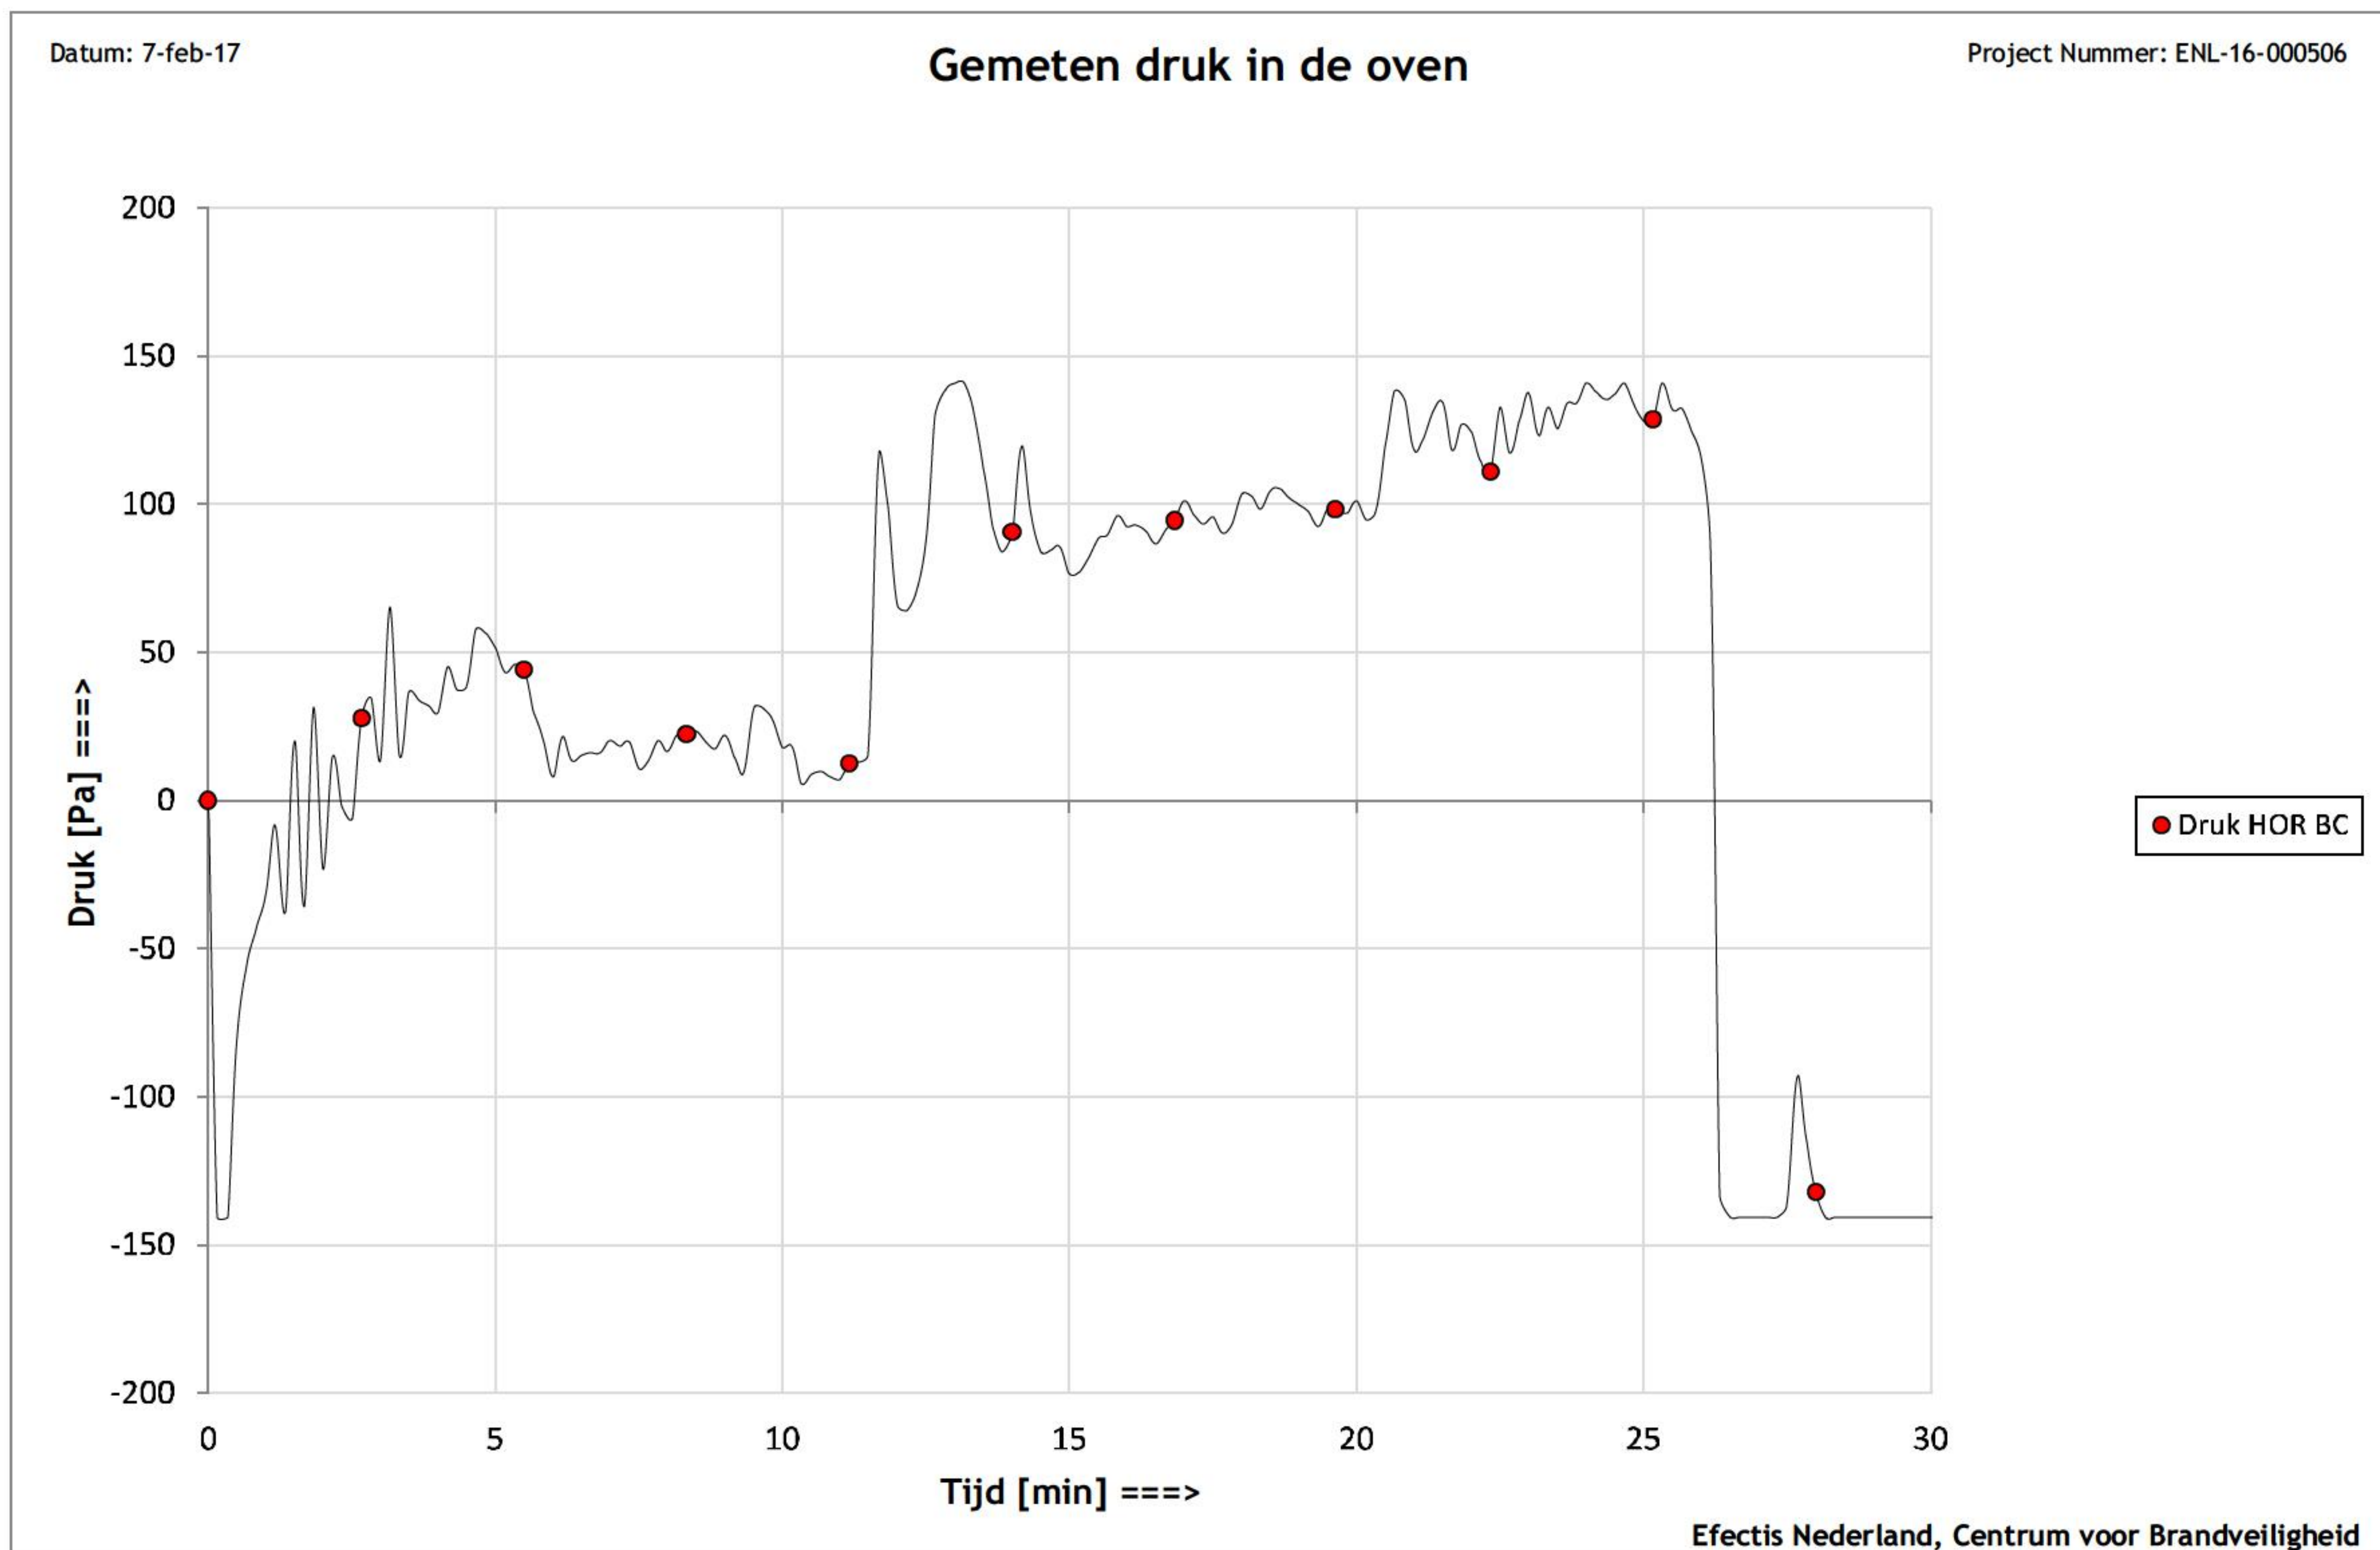
Figuur 2: Druk in de oven (N.B. de metingen na het uitzetten van de oven (T > 26 min) zijn niet relevant meer. Deze zijn voor de volledigheid toegevoegd aan de grafiek.)

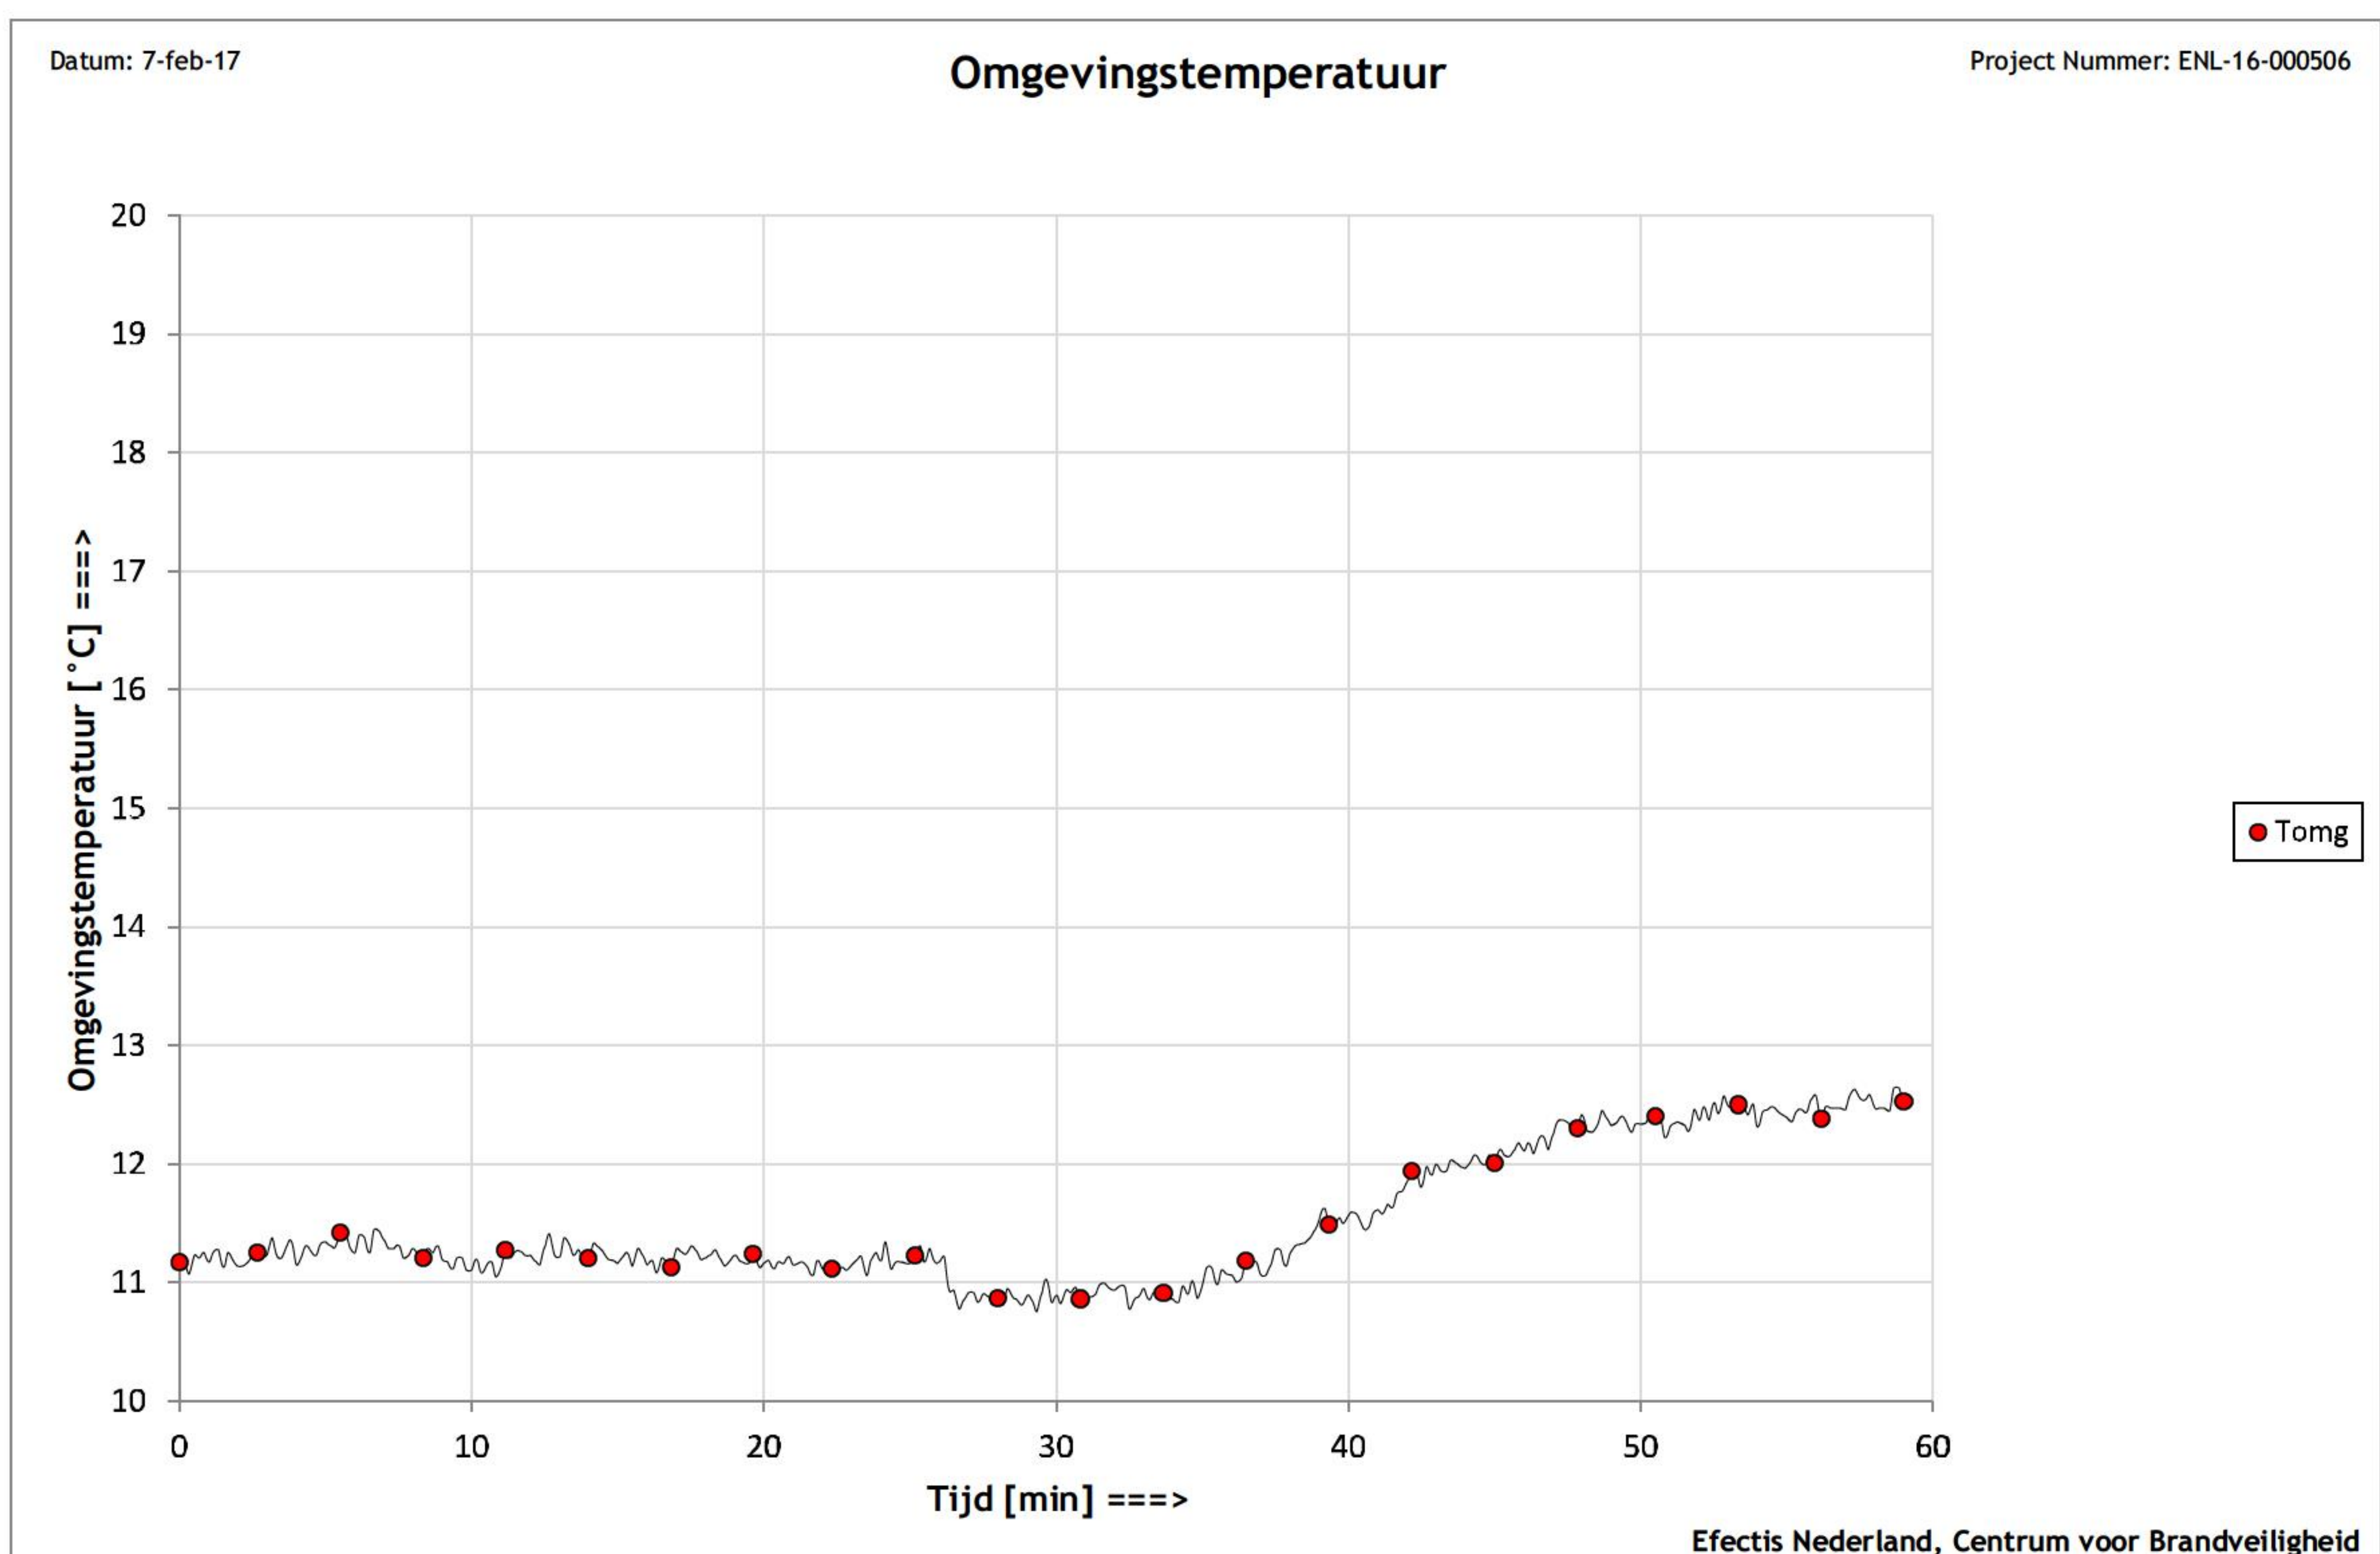
Figuur 3: Omgevingstemperatuur

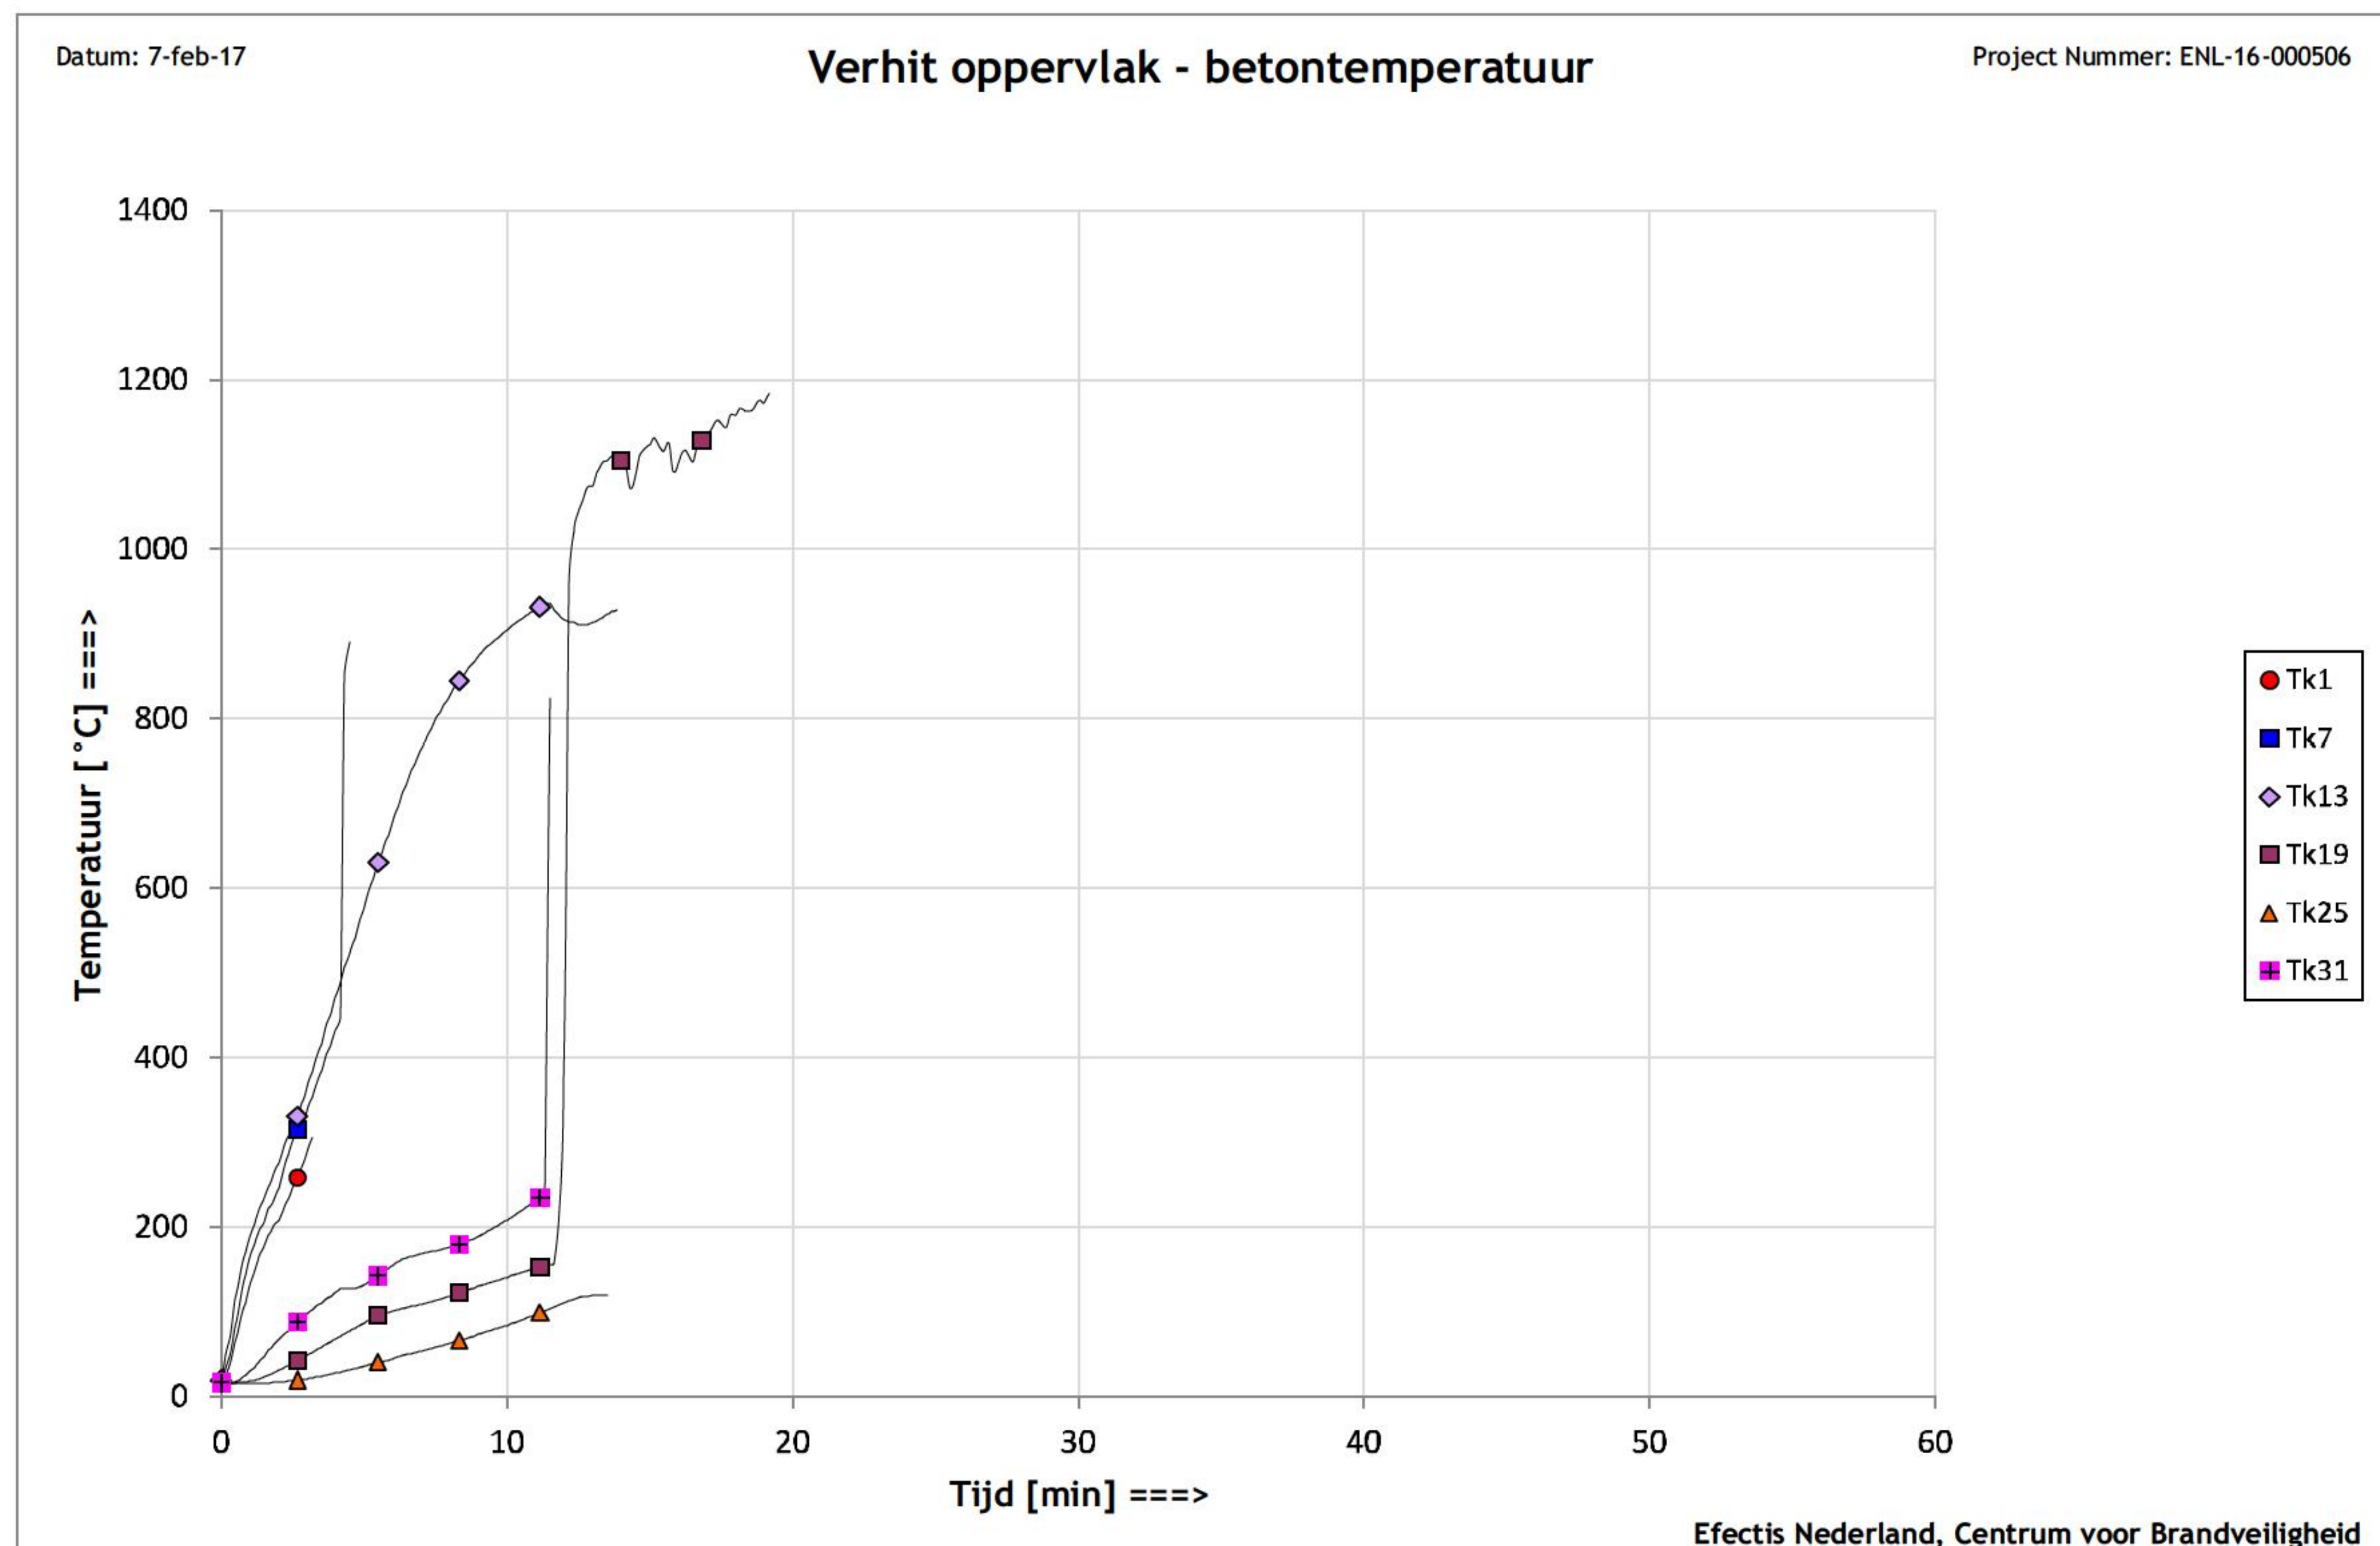
Figuur 4: Temperaturen gemeten aan het betonoppervlak – getwiste draadthermokoppels

Opmerking: Einde van functionering van de thermokoppels tijdens de proef is gebeurd vanwege directe verhitting van de thermokoppels aan de brand, als direct vervolg van het betonspatten.

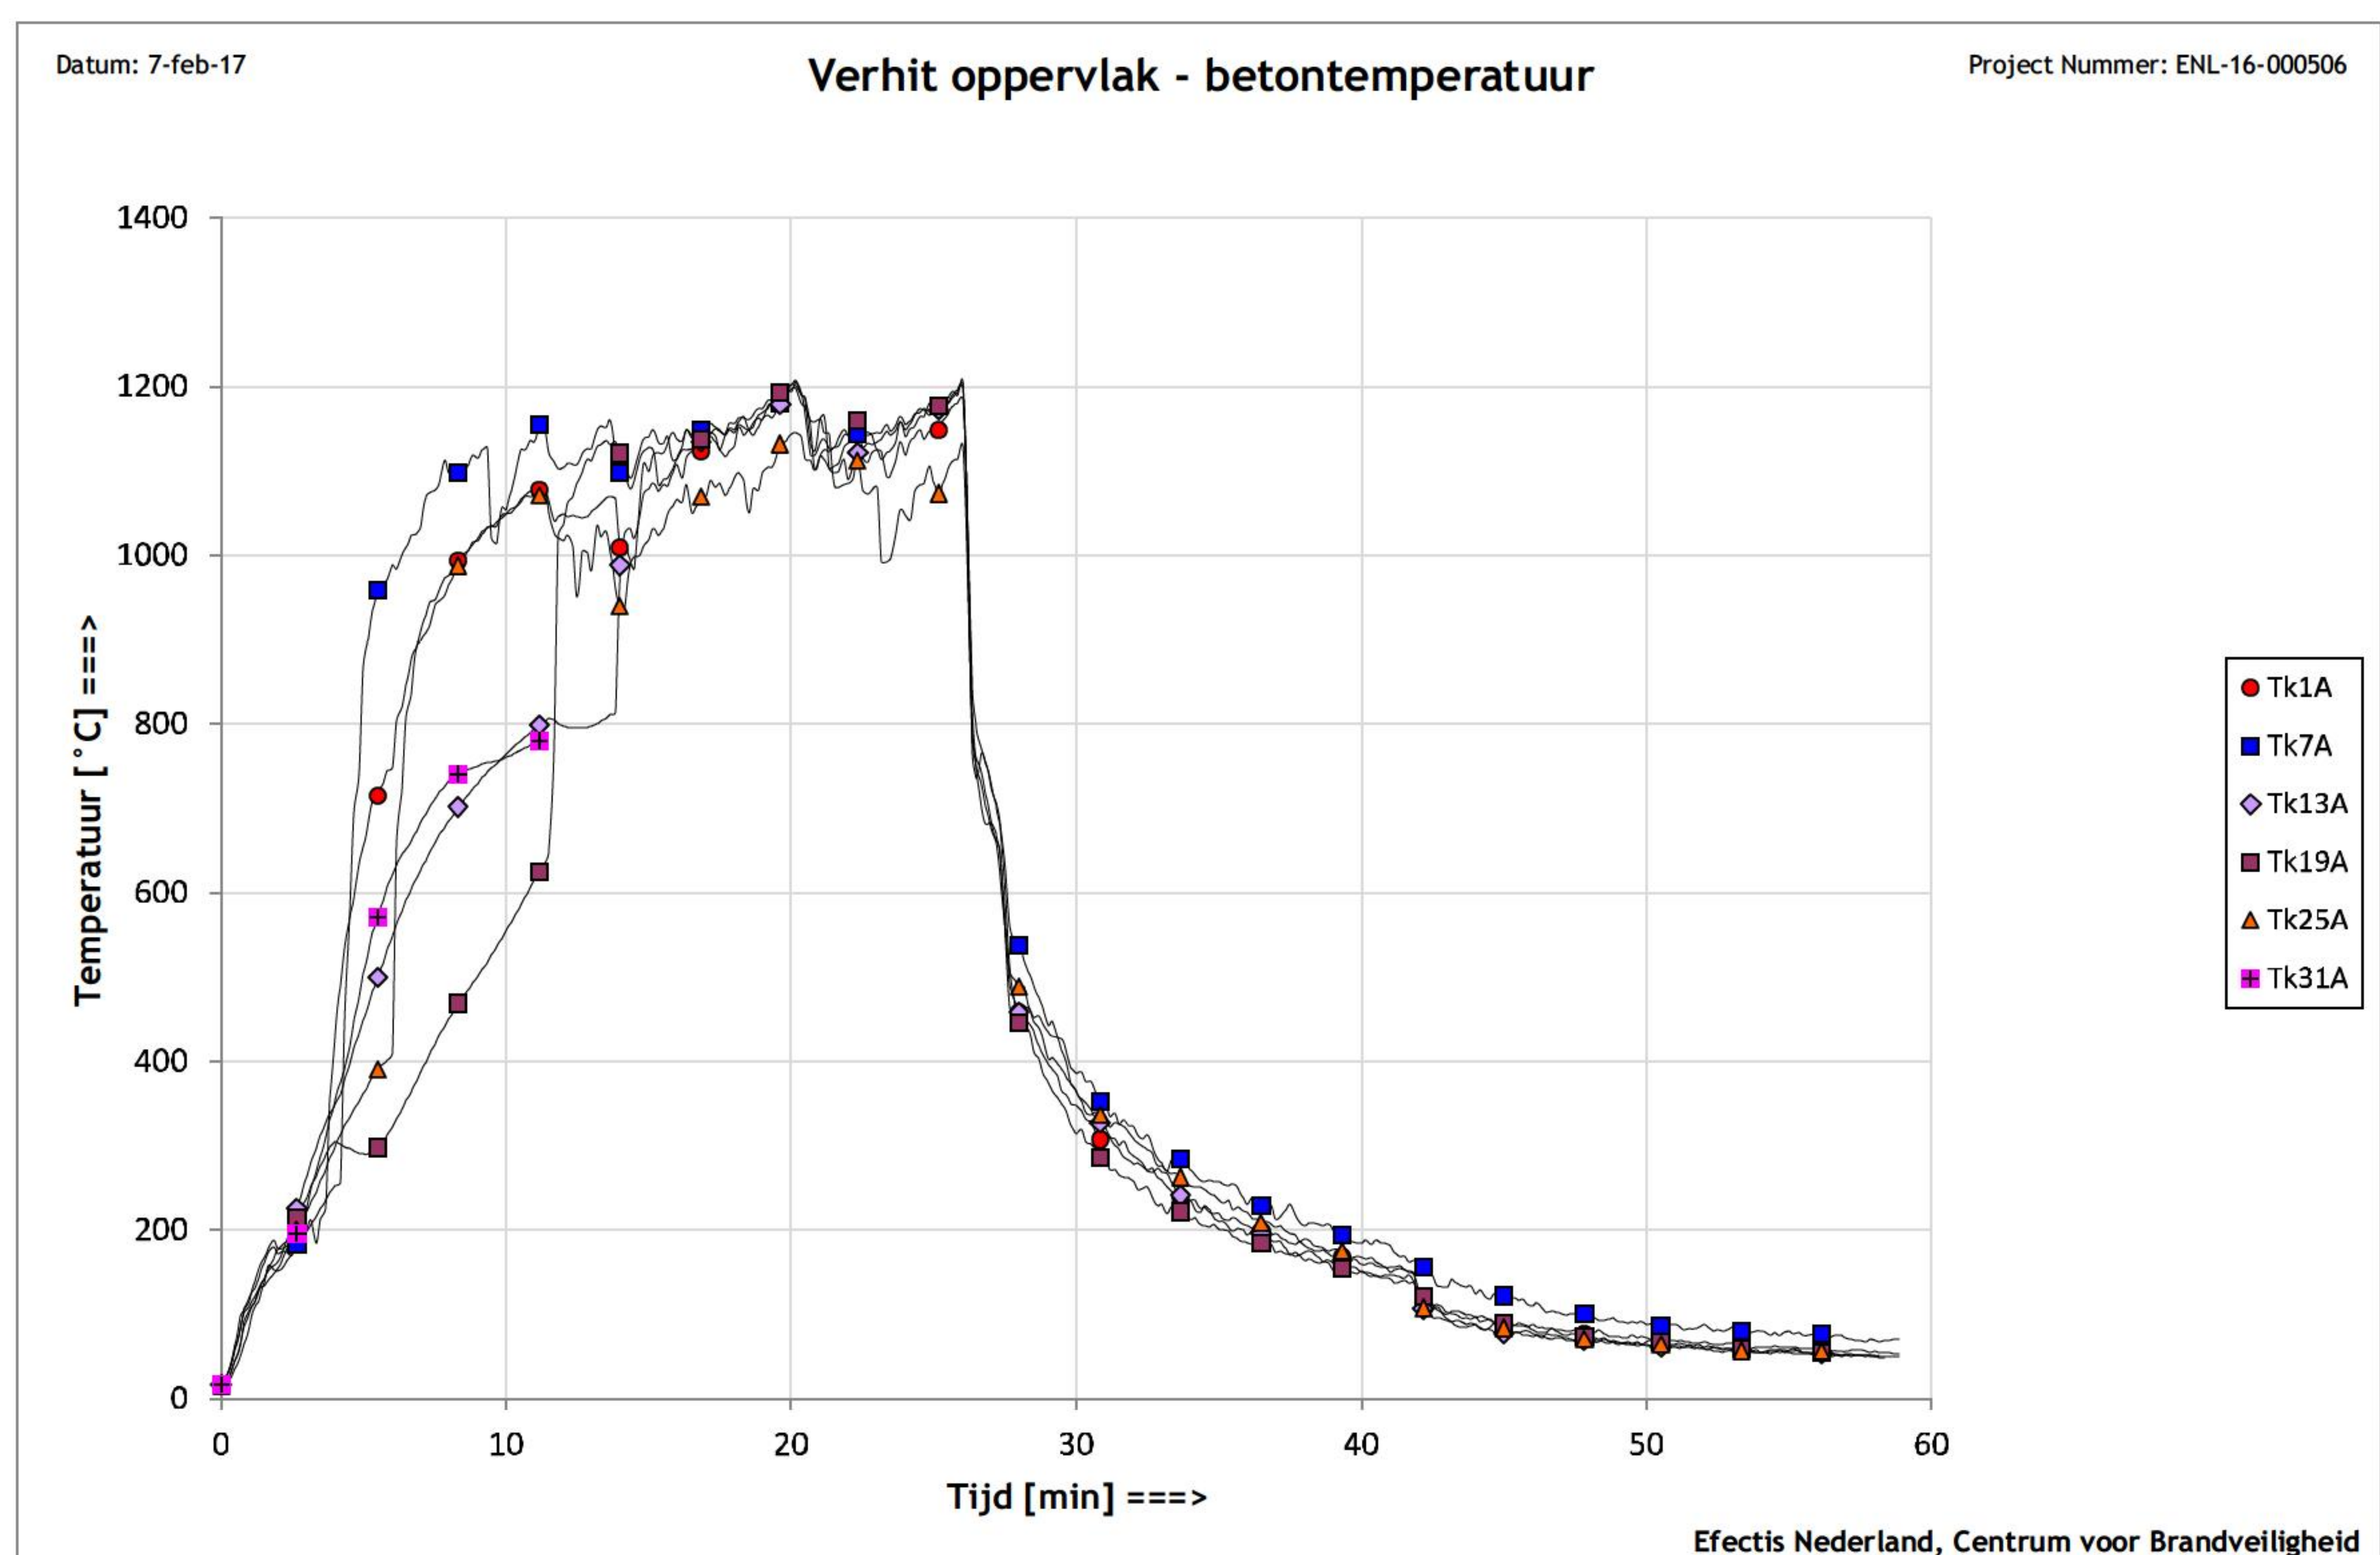
Figuur 5: Temperaturen gemeten aan het betonoppervlak – mantelthermokoppels

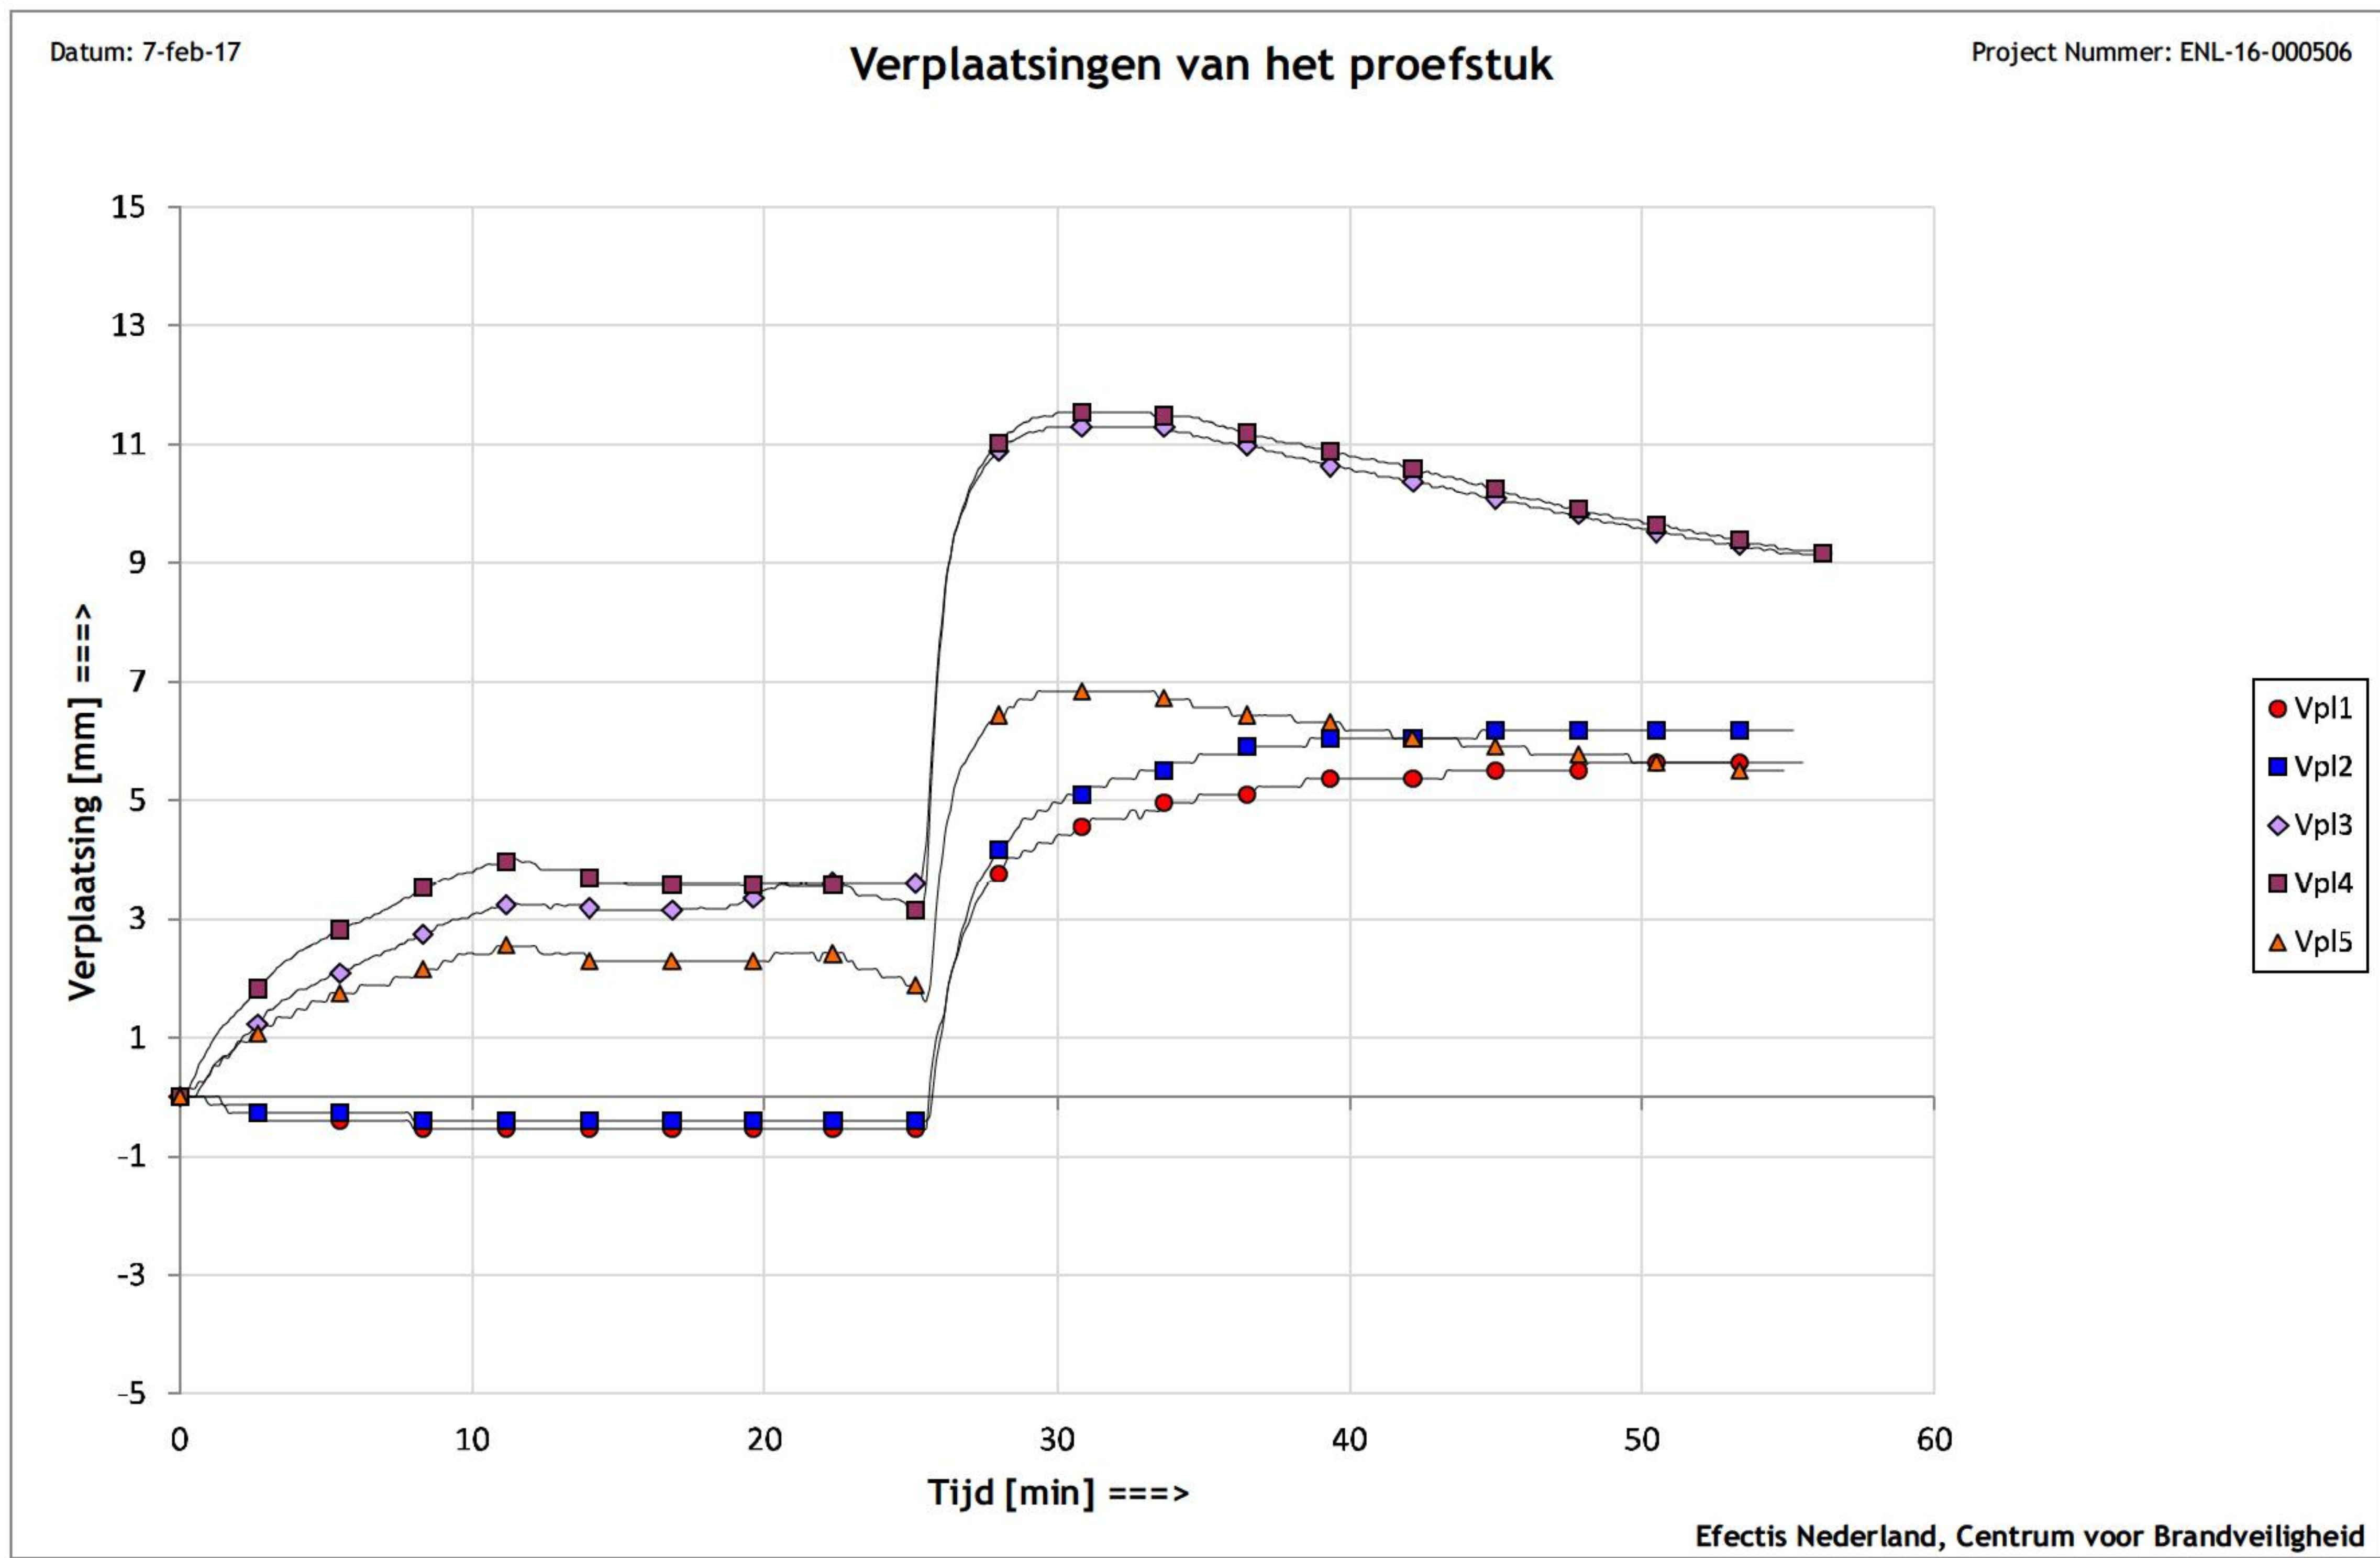
Figuur 12: Verplaatsingen van het proefstuk (vpl1 en vpl2: horizontaal verplaatsing, vpl4: verticale verplaatsing in het midden van het proefstuk, vpl3 en vpl5: verticale verplaatsing gemeten 1 m van vpl4)
