Onze referentie 2017-Efectis-M000265

Onderwerp: Testresultaten RWS Bramen brandproef 1

1. ALGEMEEN

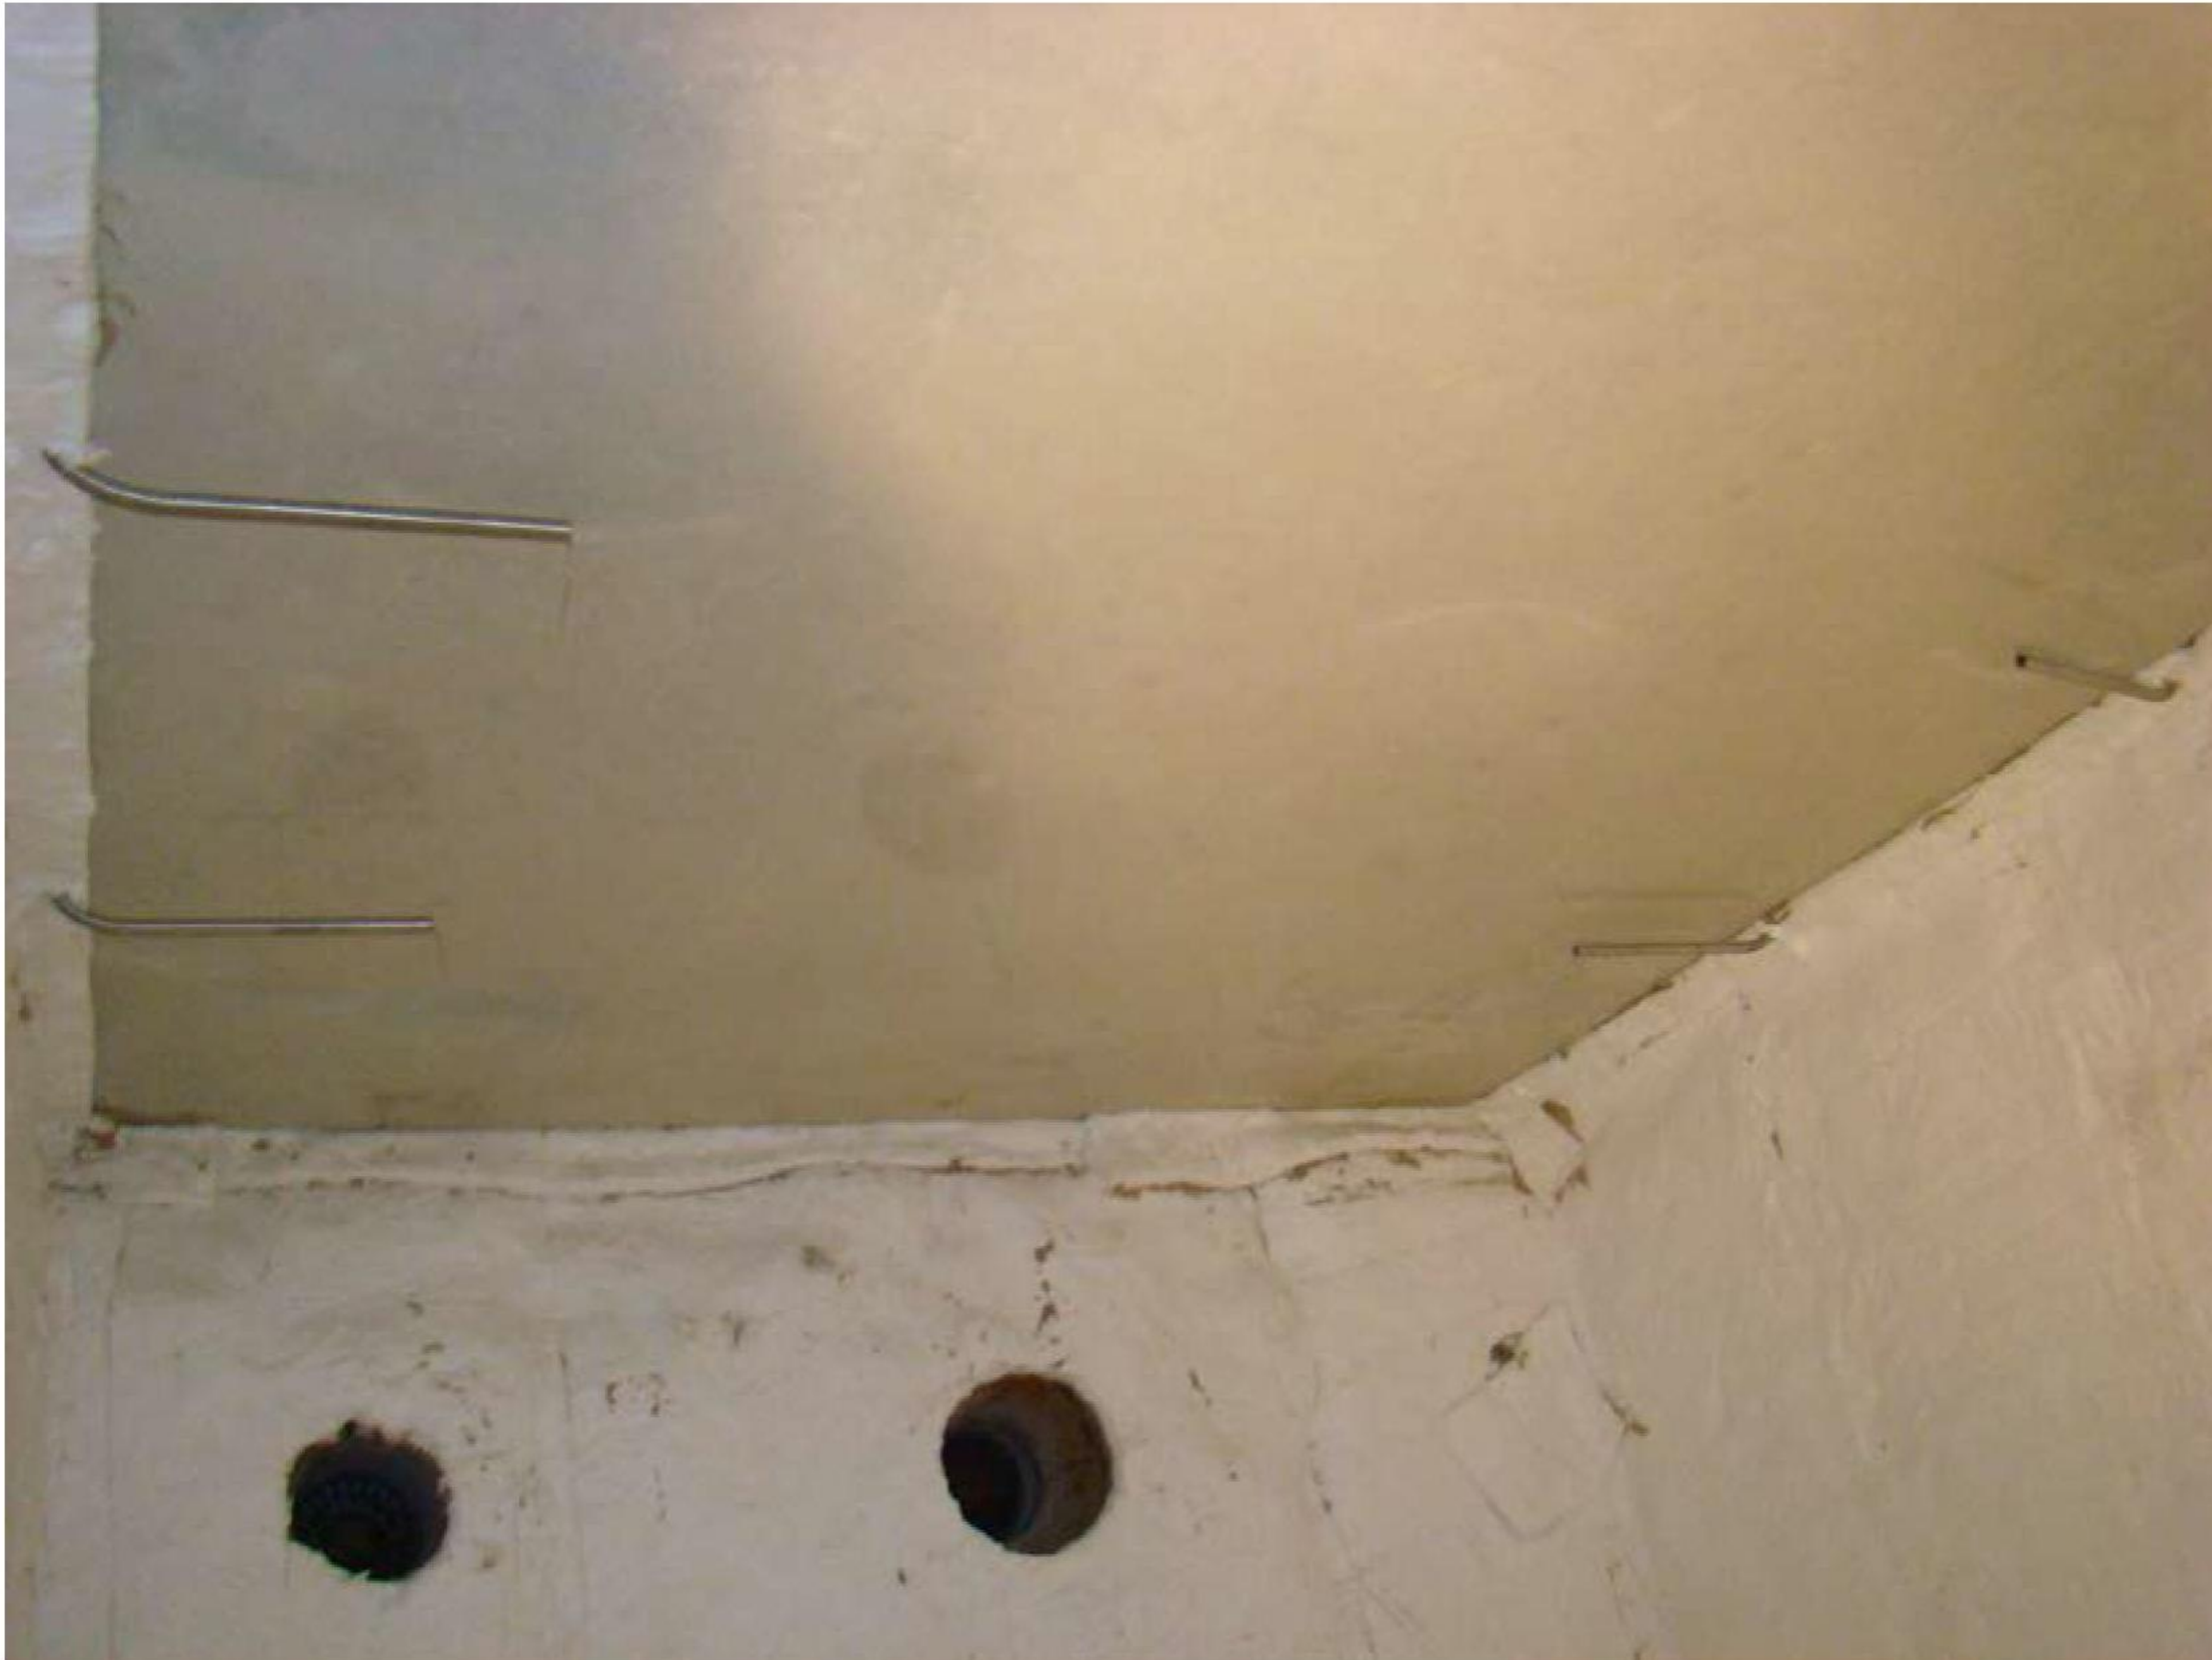
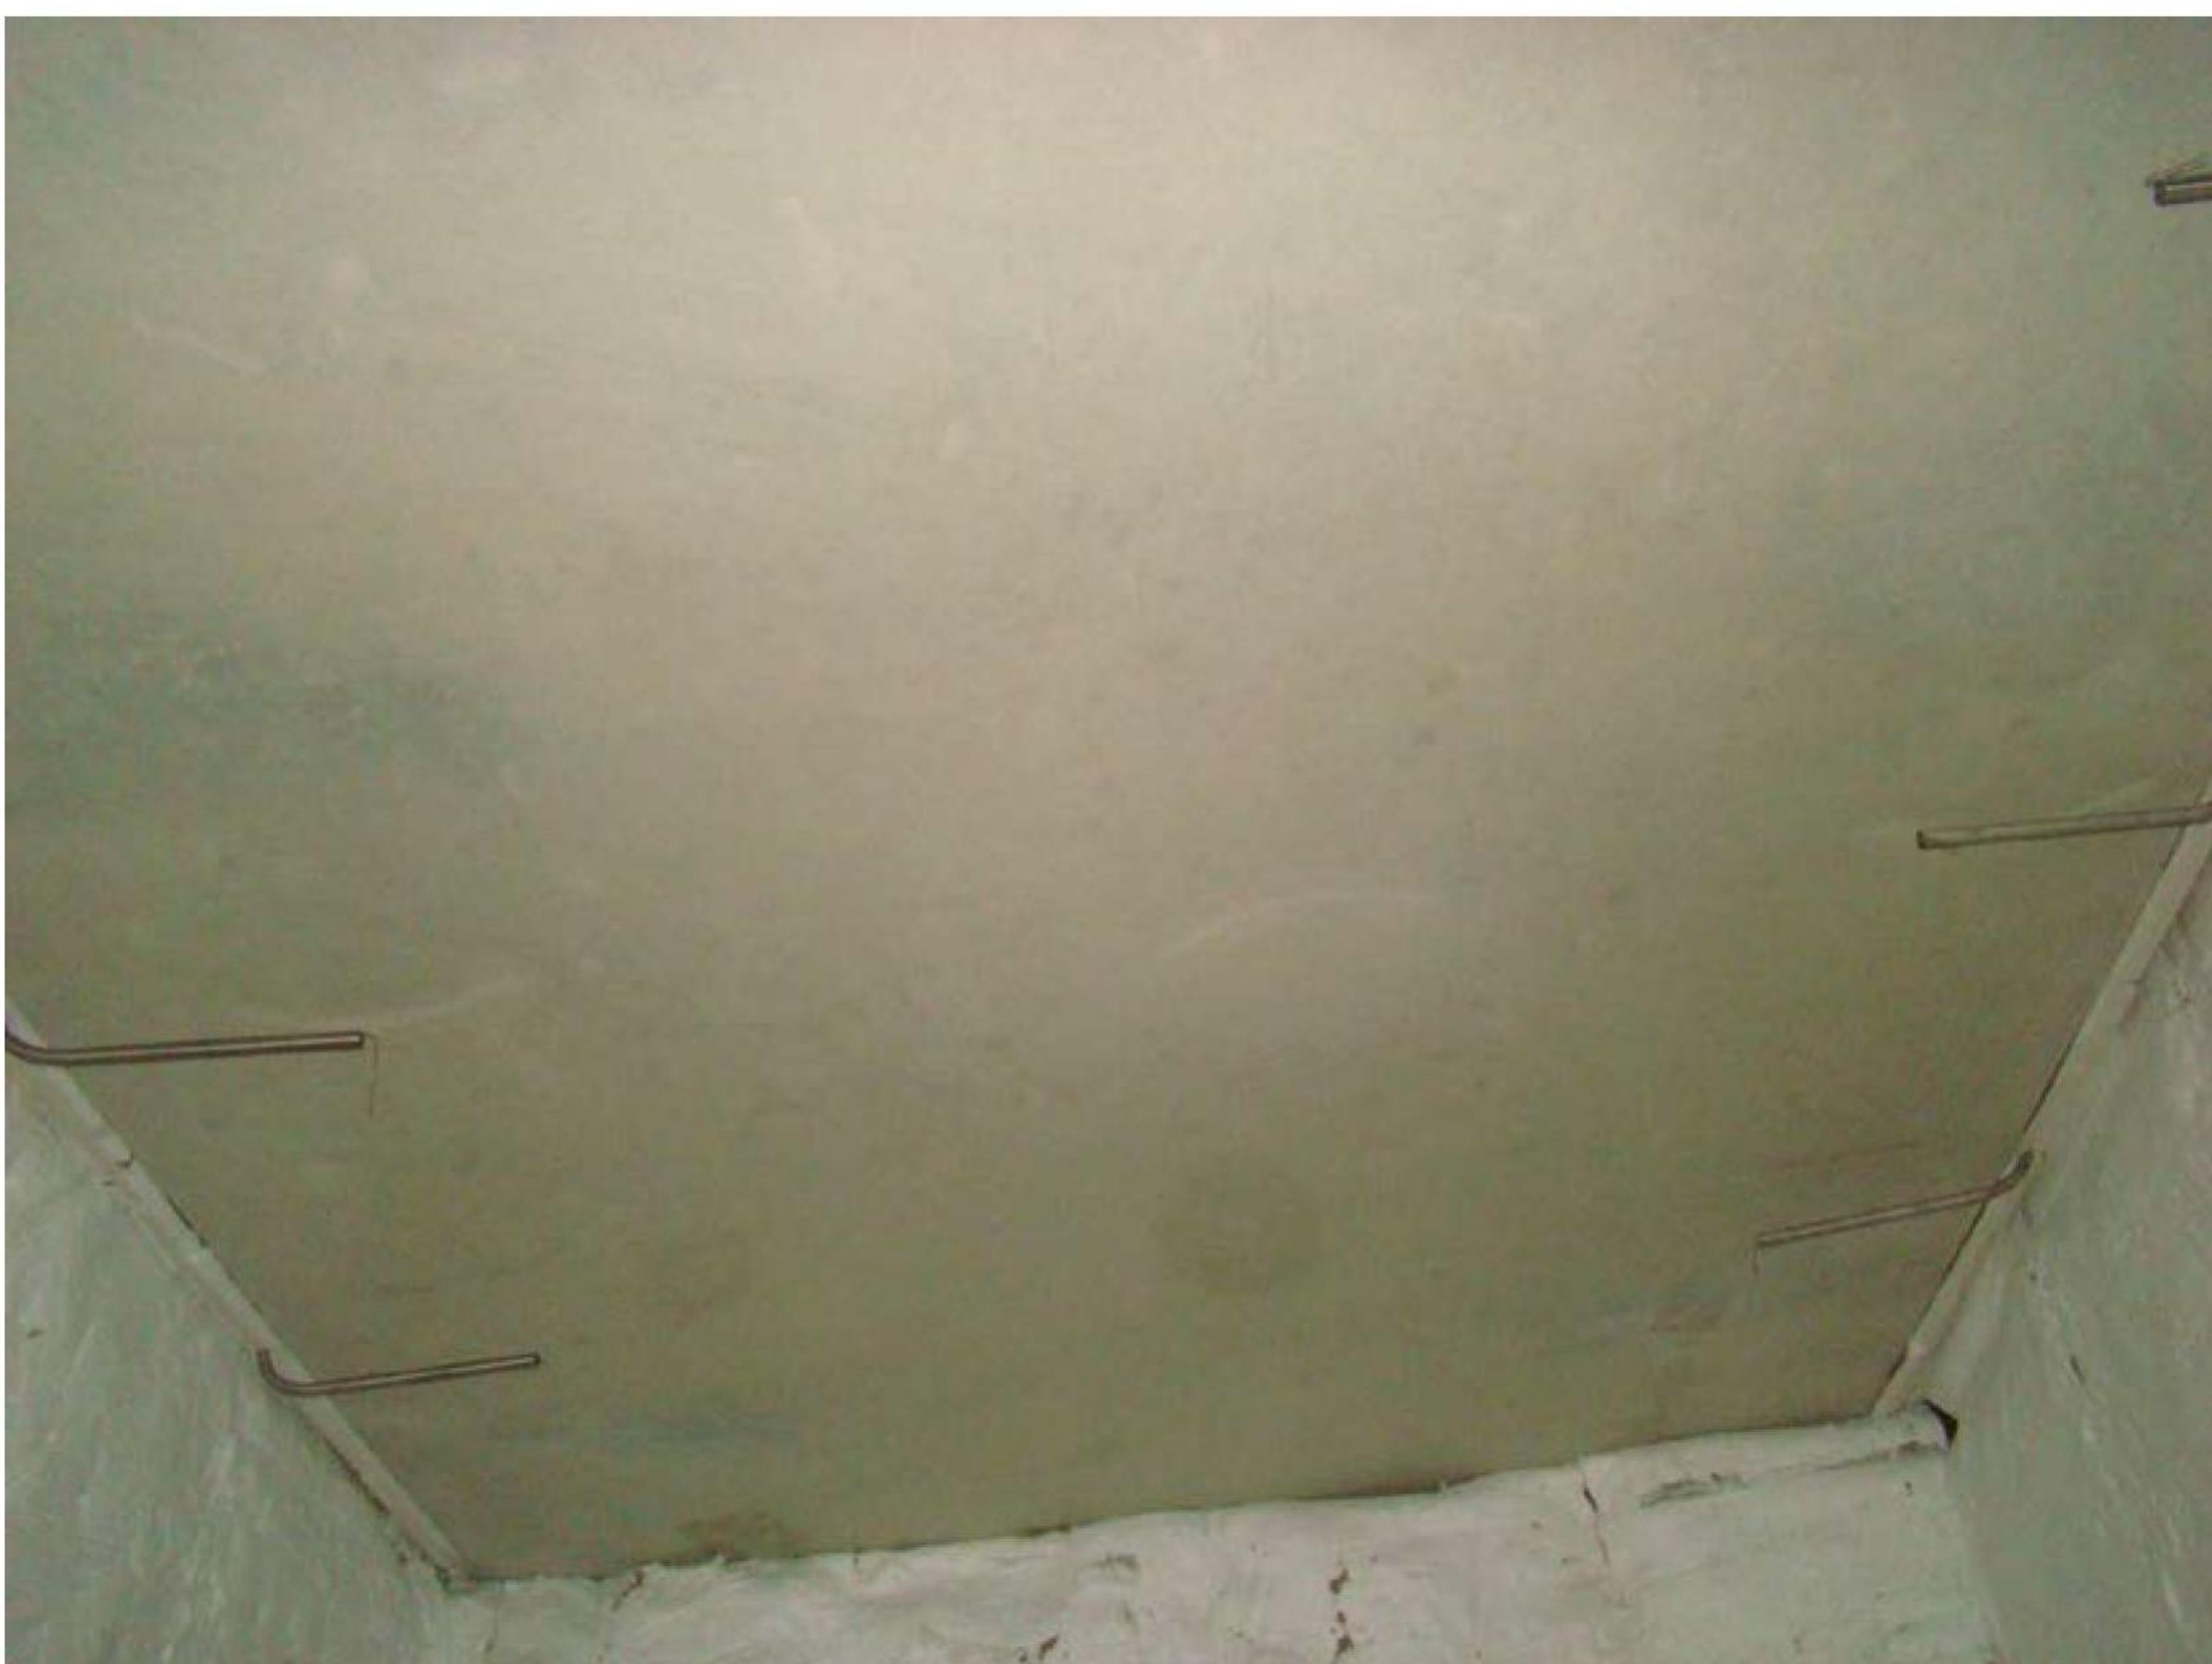
Foto 1: Verhit oppervlak voor de brandproef

Foto 2: Verhit oppervlak voor de brandproef

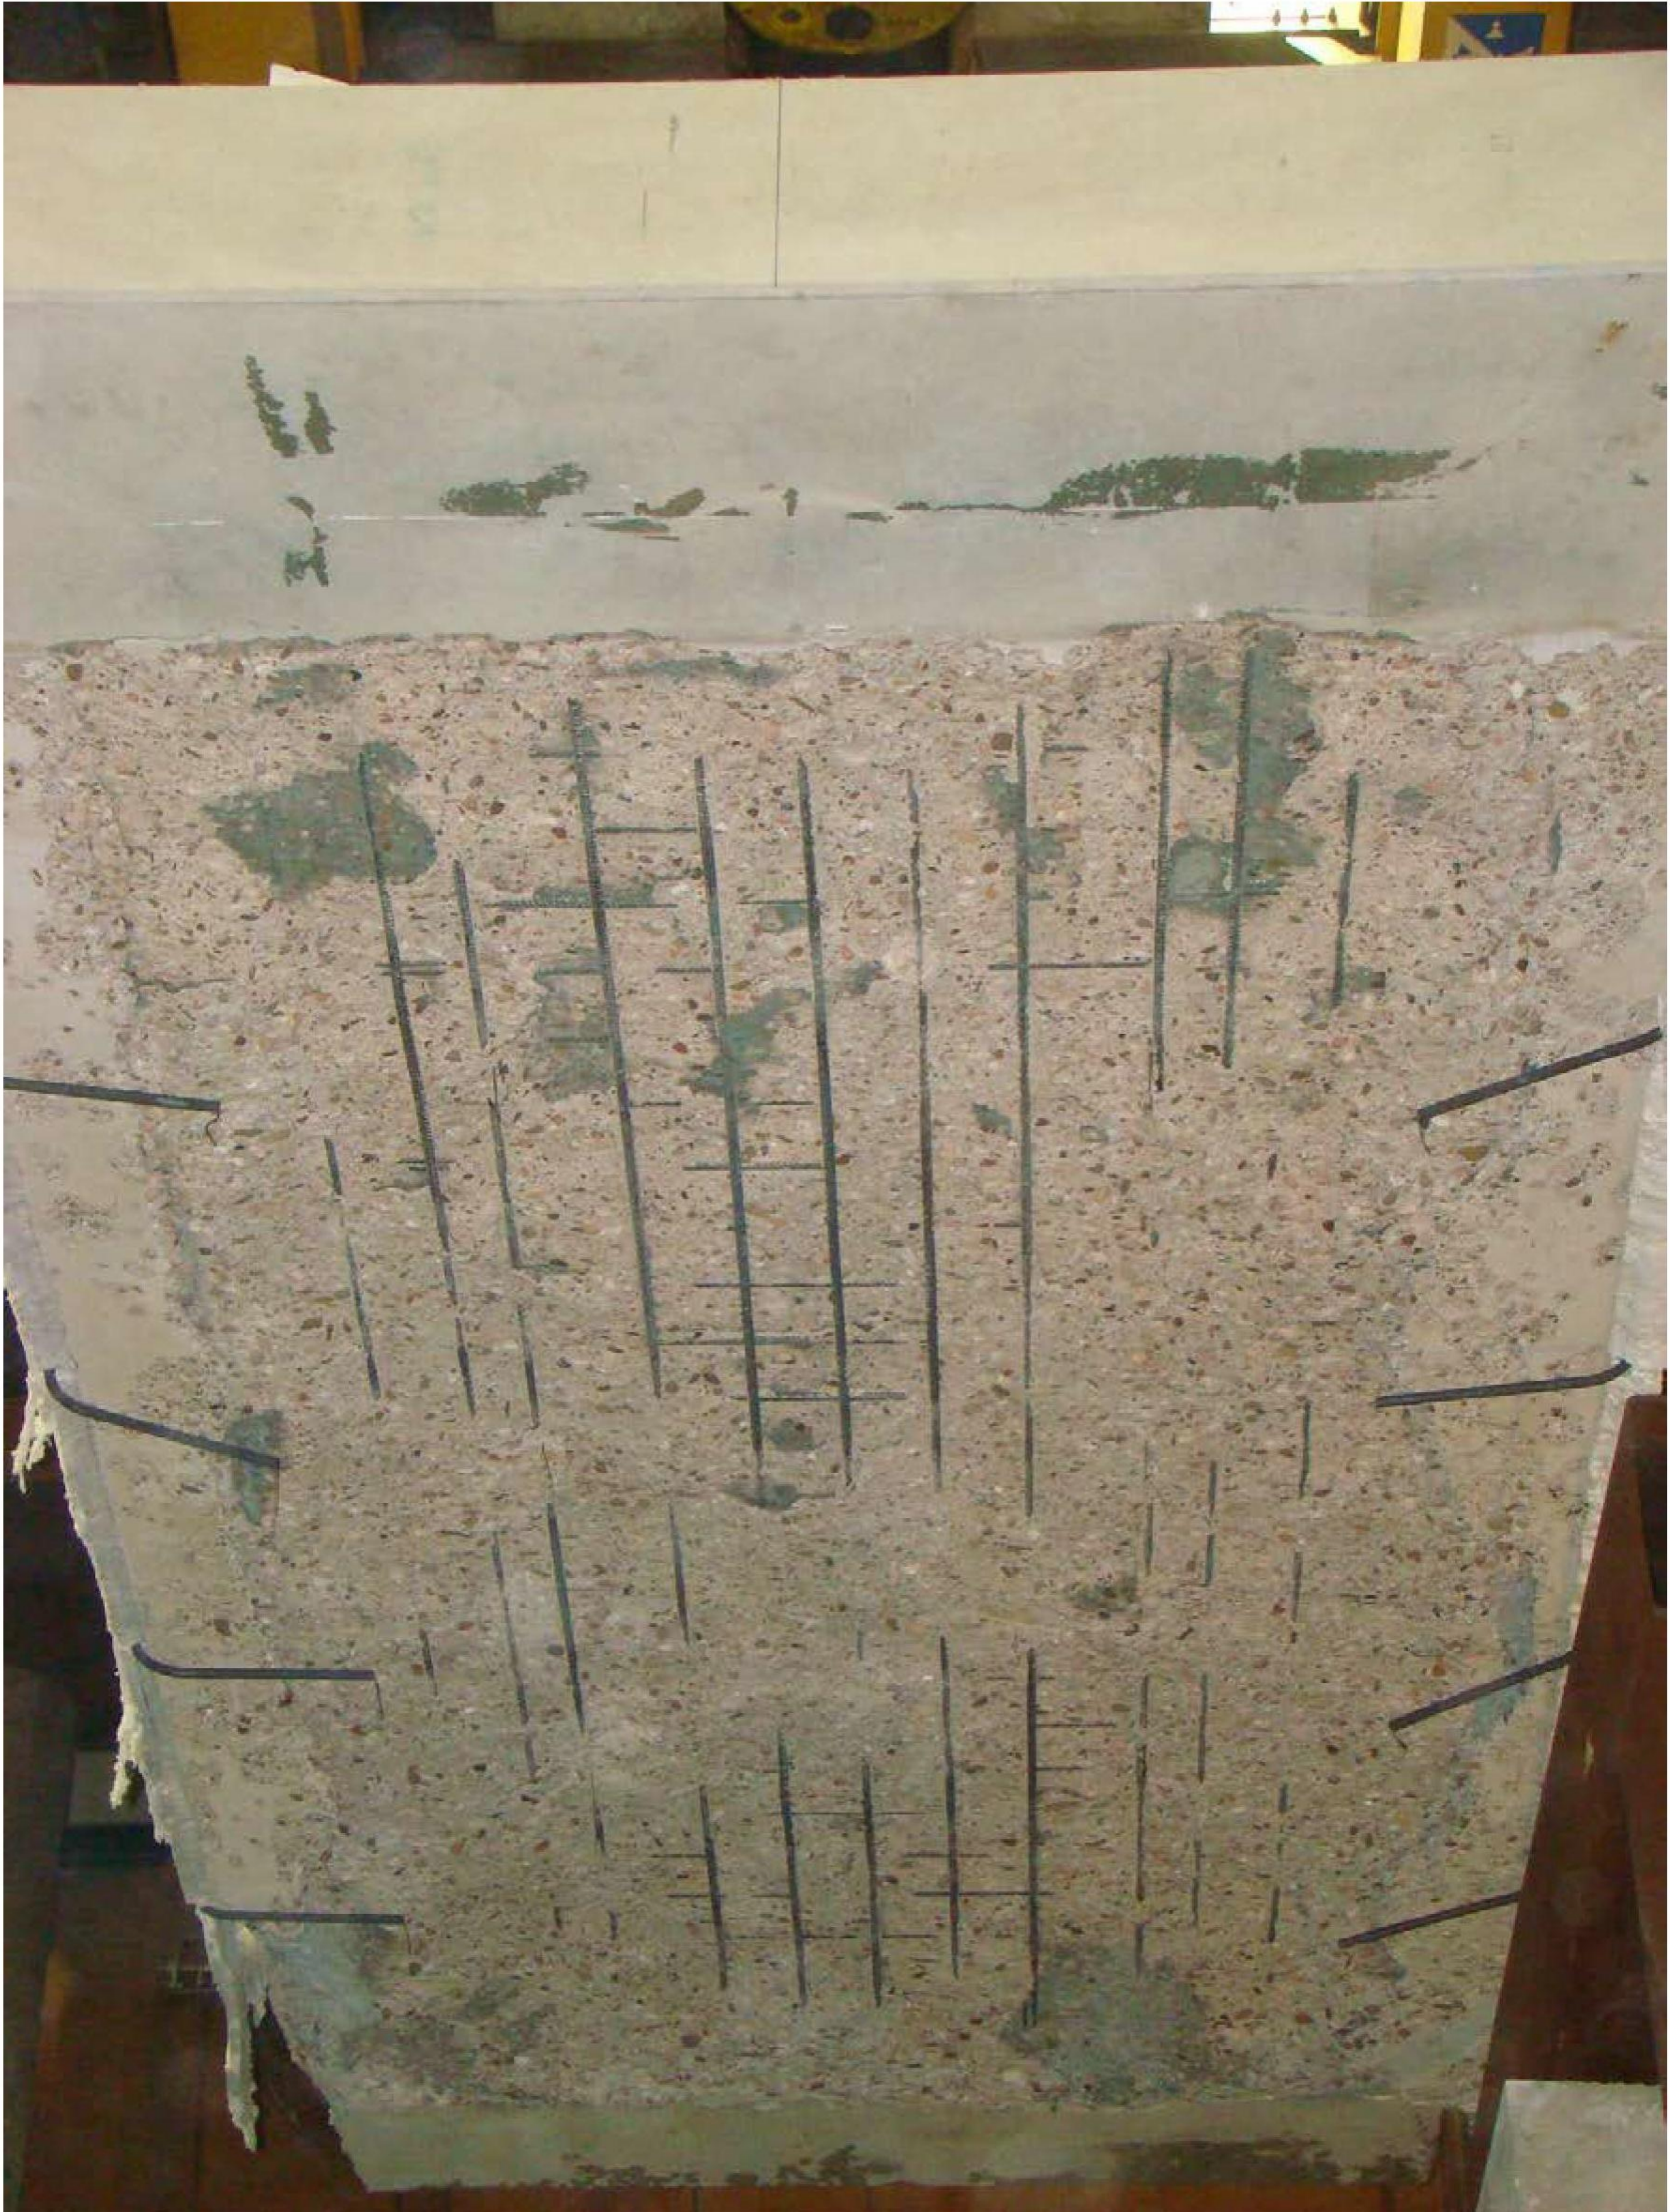
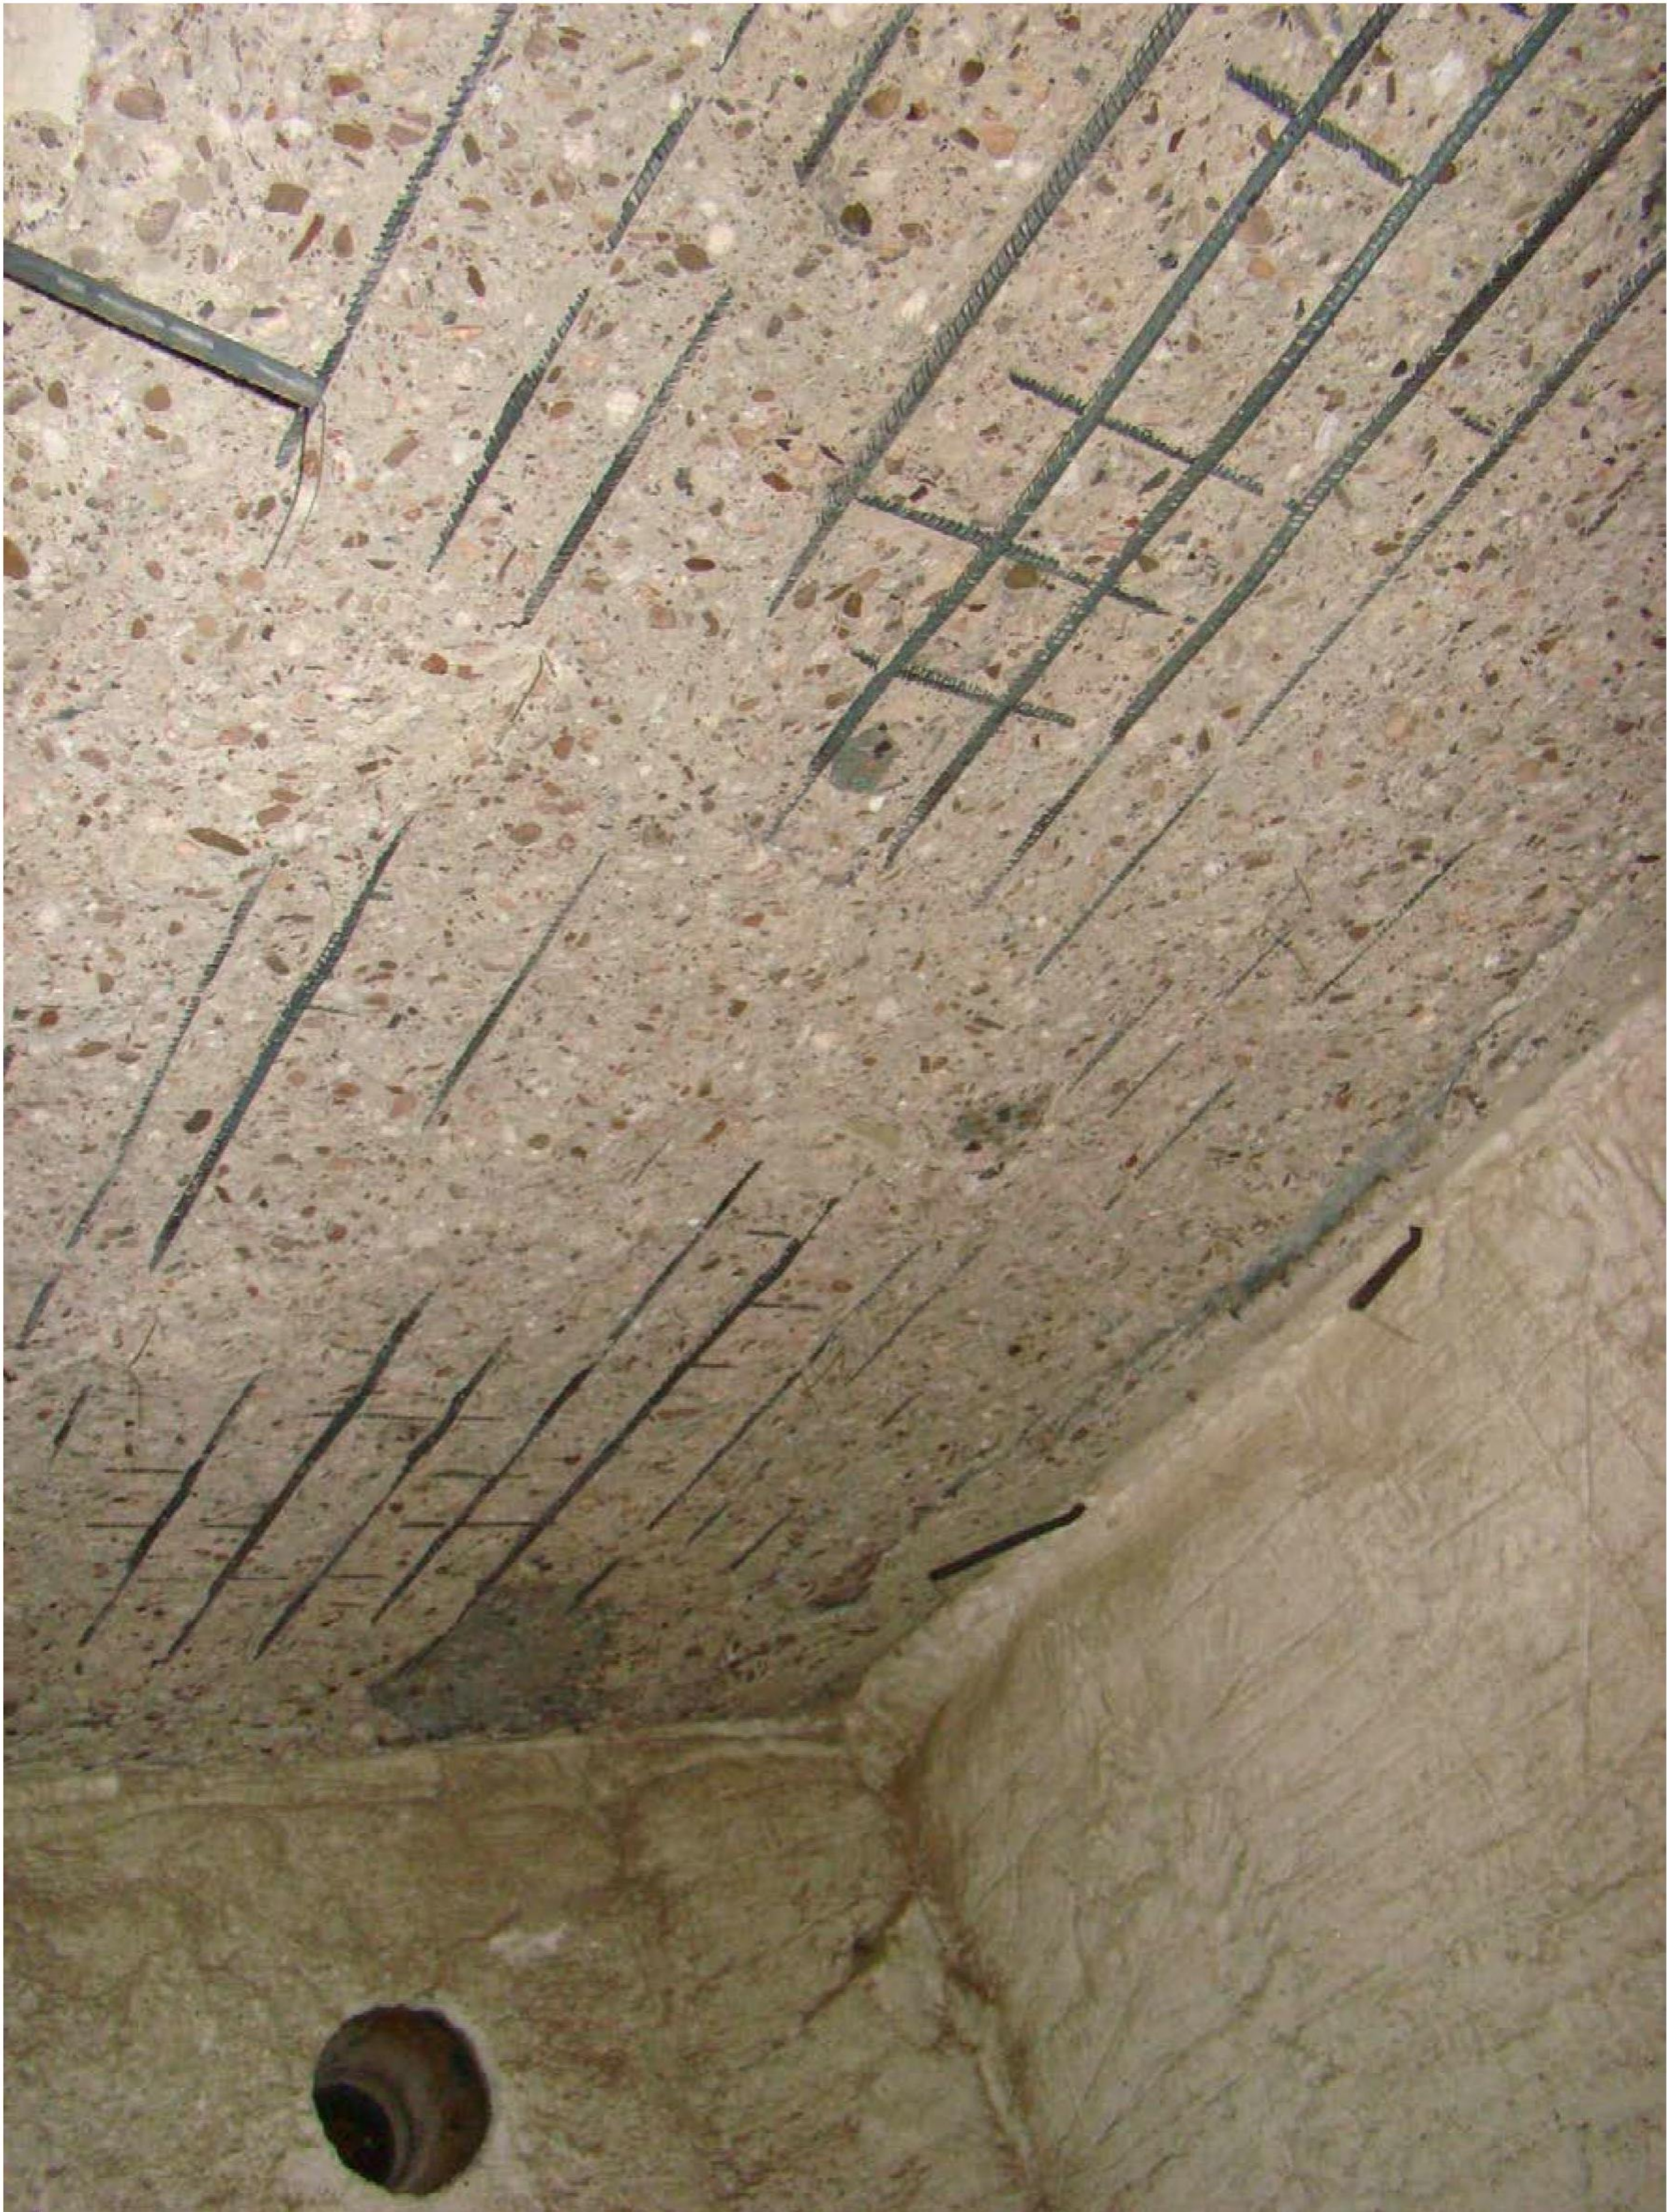
Foto 3: Verhit oppervlak na de brandproef

Foto 4: Verhit oppervlak na de brandproef

Betonmengsel "trial mix 2016 / BRAWAT320" (een variant op het BRAWAT 3 mengsel), op de wijze verwerkt als voor deze proef, laat spatten van het beton zien bij beproeving volgens de RWS-brandcurve. Het spatten van het beton stopt niet na de beginfase van de brandproef waardoor na verloop van tijd de wapening zichtbaar werd. De proef werd na 26 minuten voortijdig afgebroken.

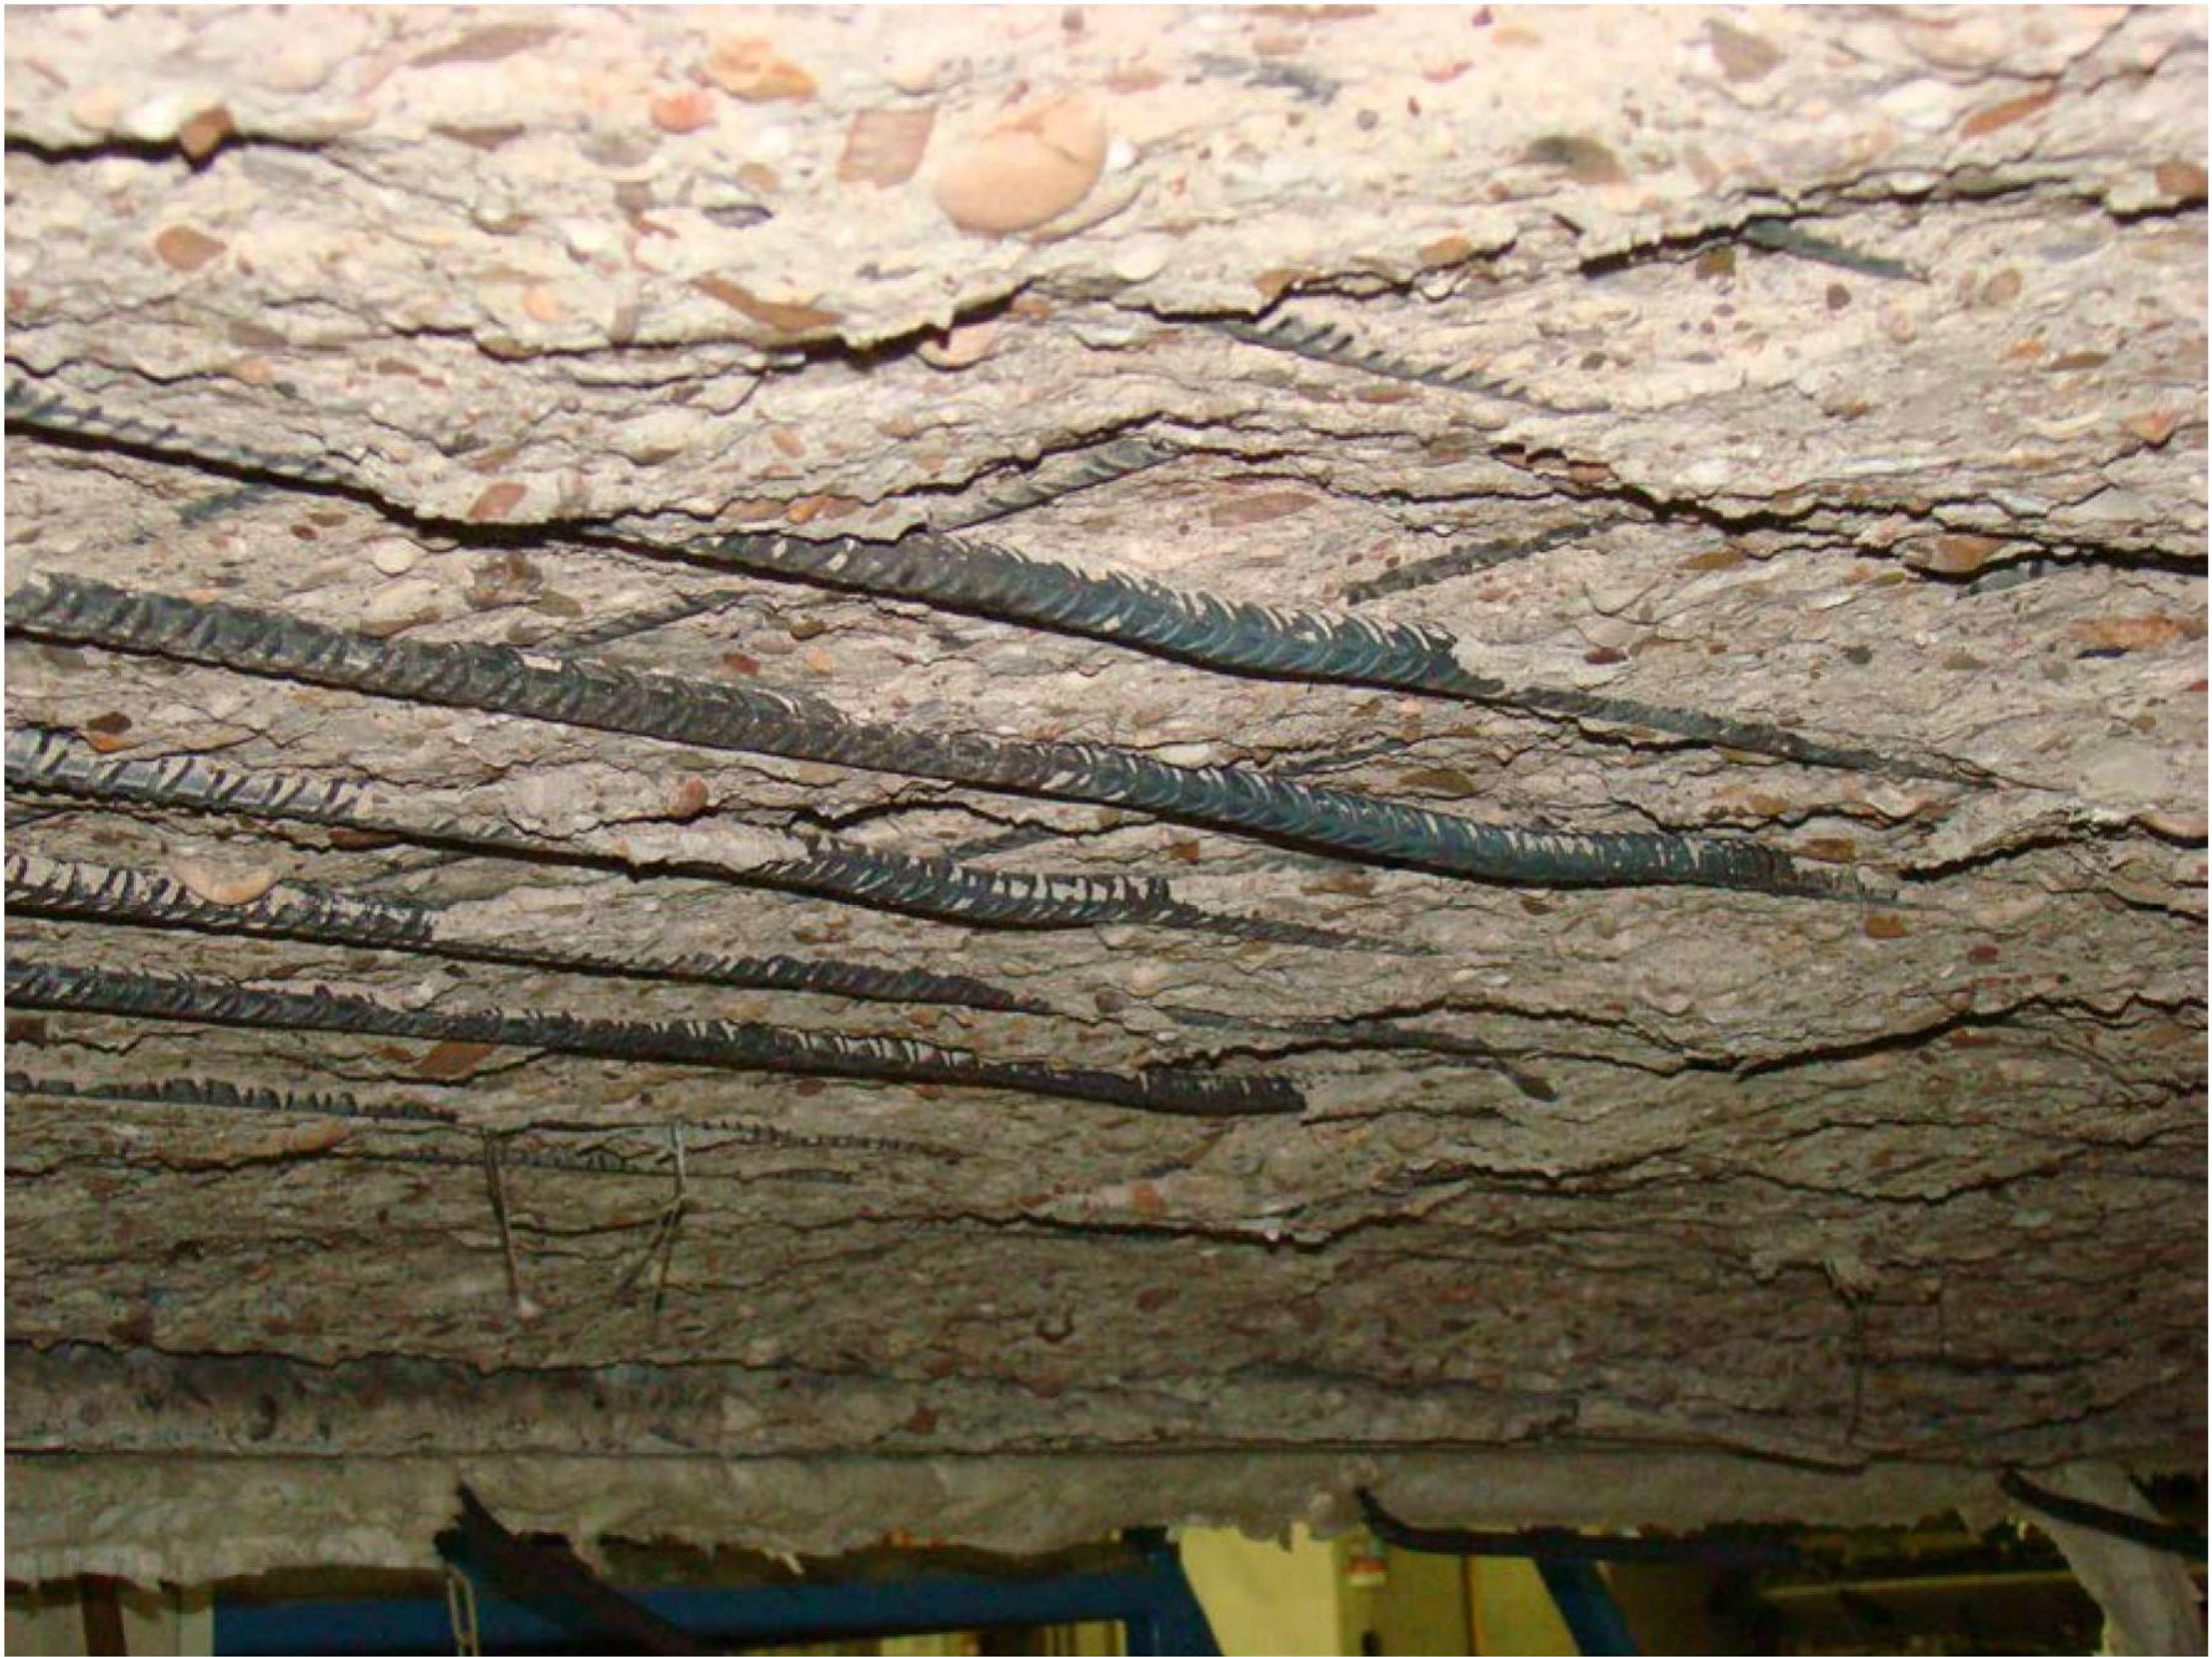
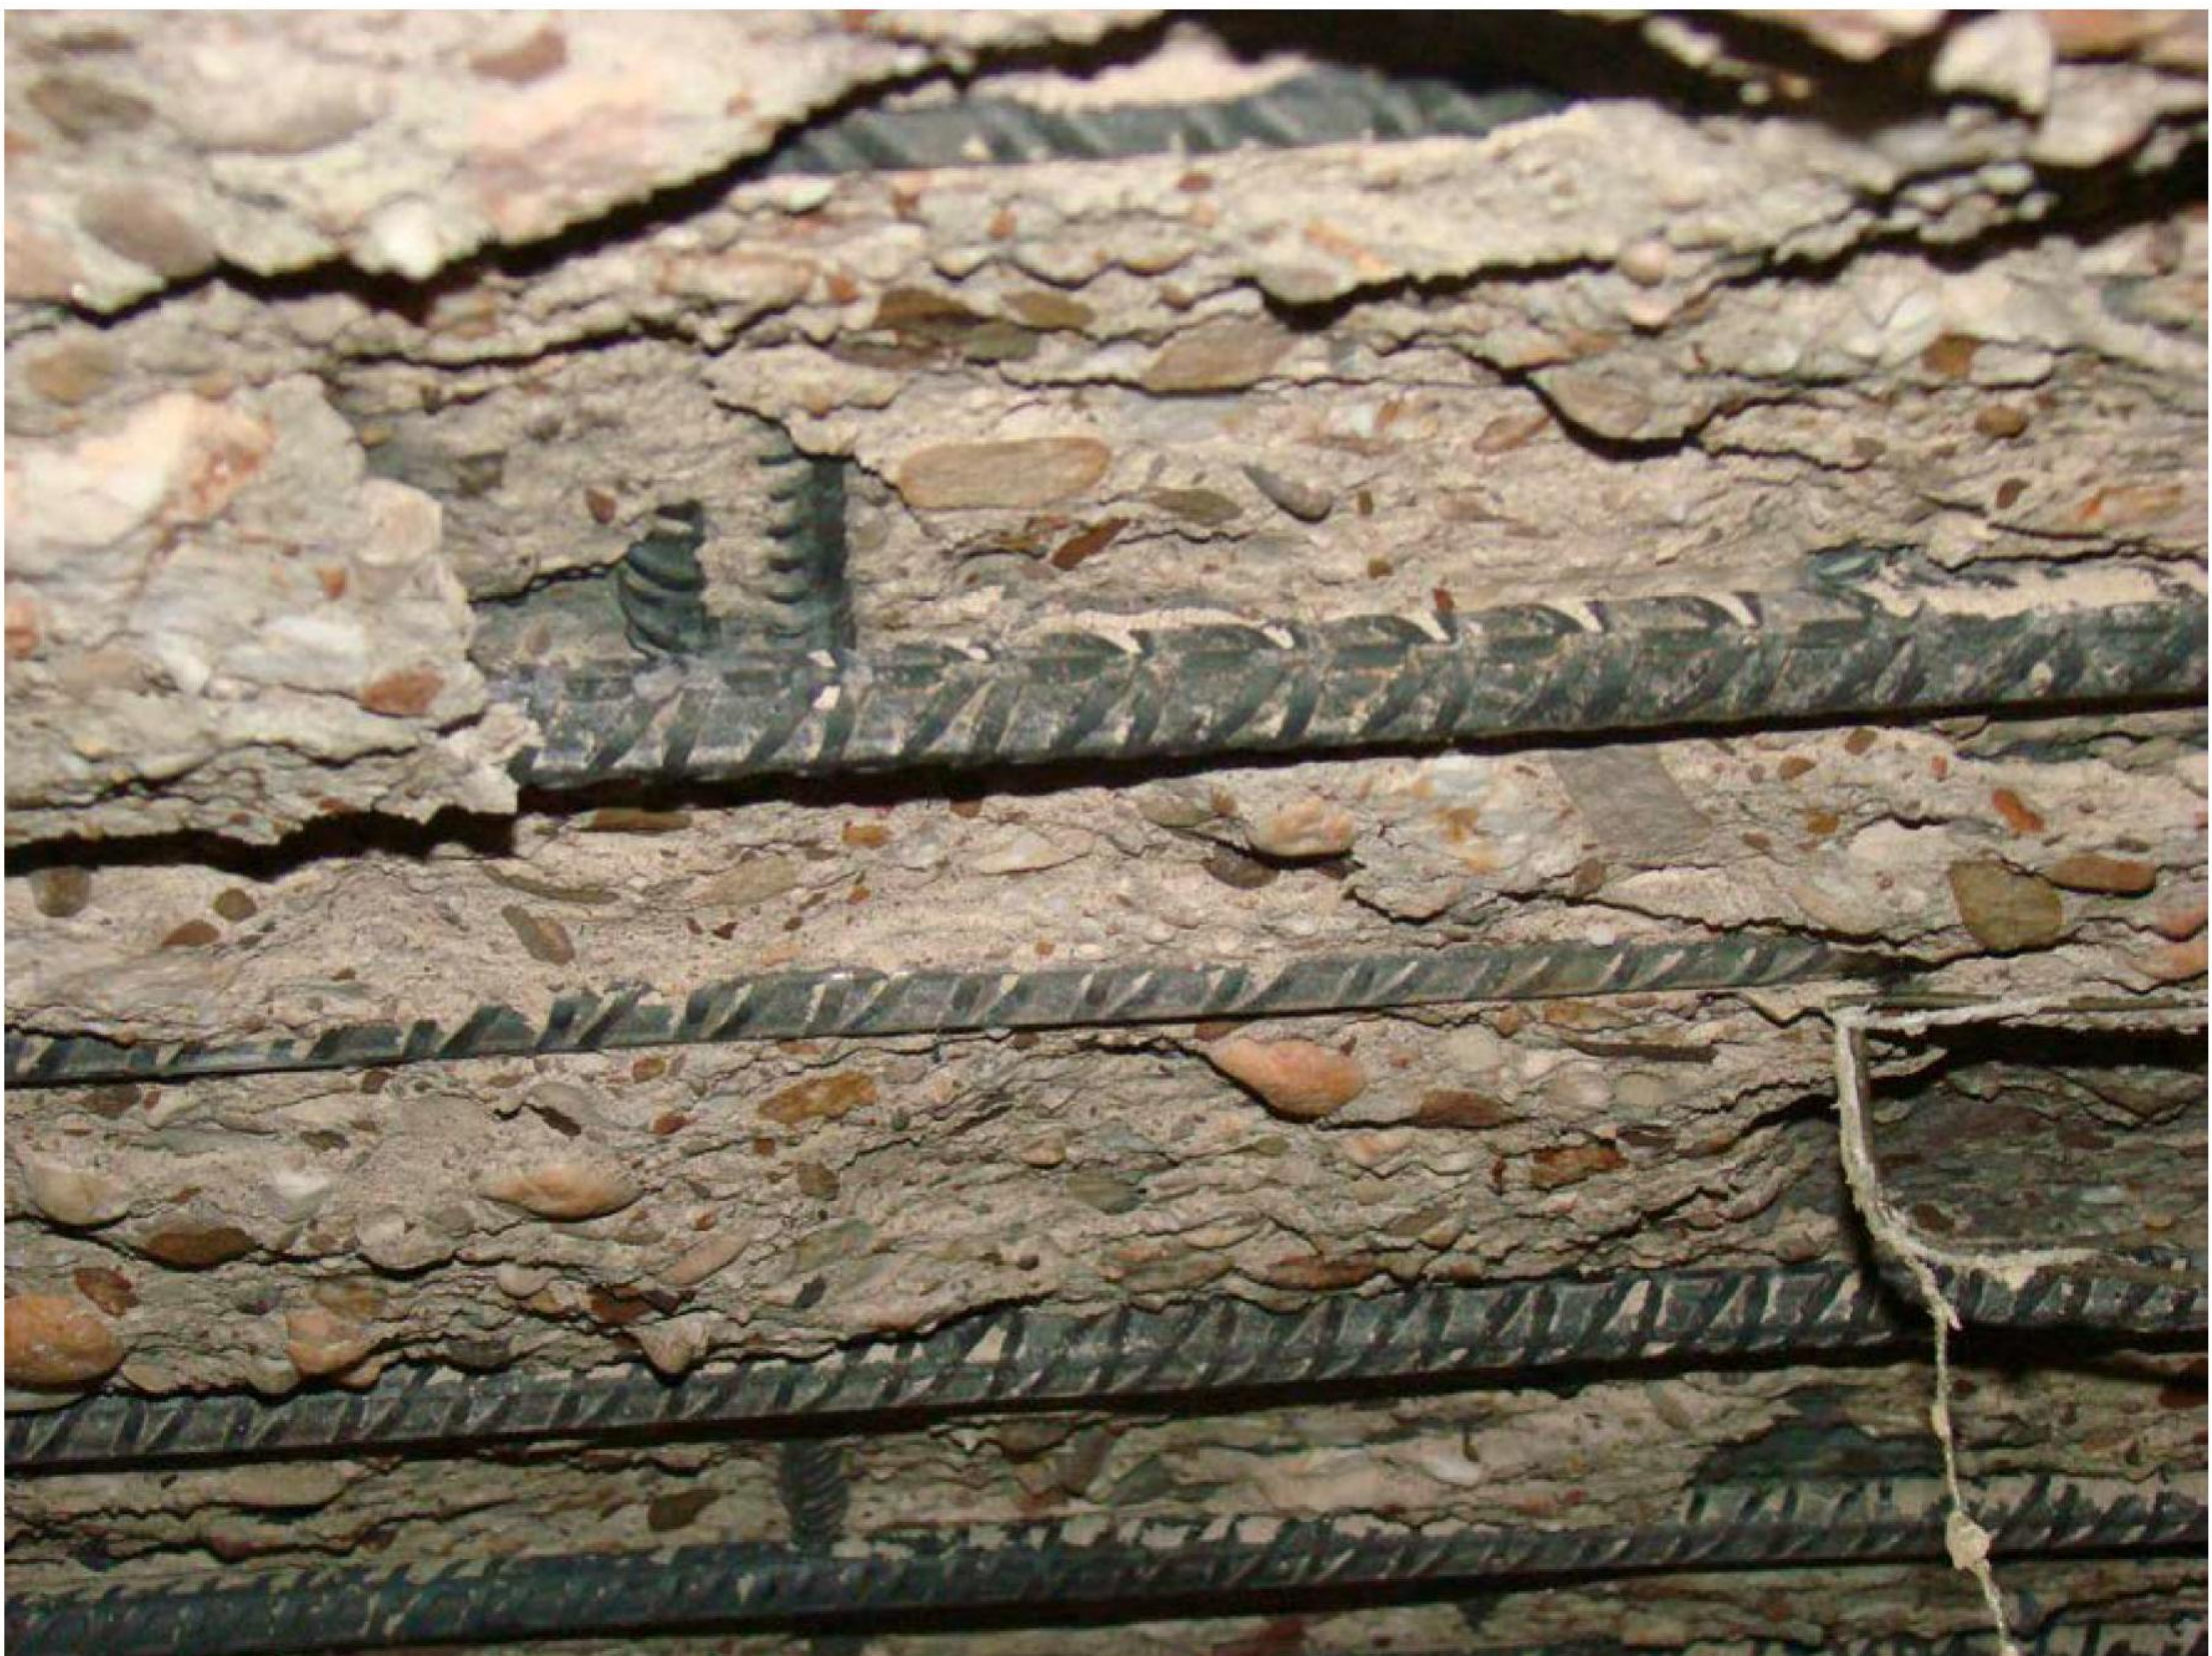
Foto 5: Details van het verhitte oppervlak na de brandproef

Foto 6: Details van het verhitte oppervlak na de brandproef
