Onze referentie 2017-Efectis-M000265

Onderwerp: Testresultaten RWS Bramen brandproef 1

1. ALGEMEEN

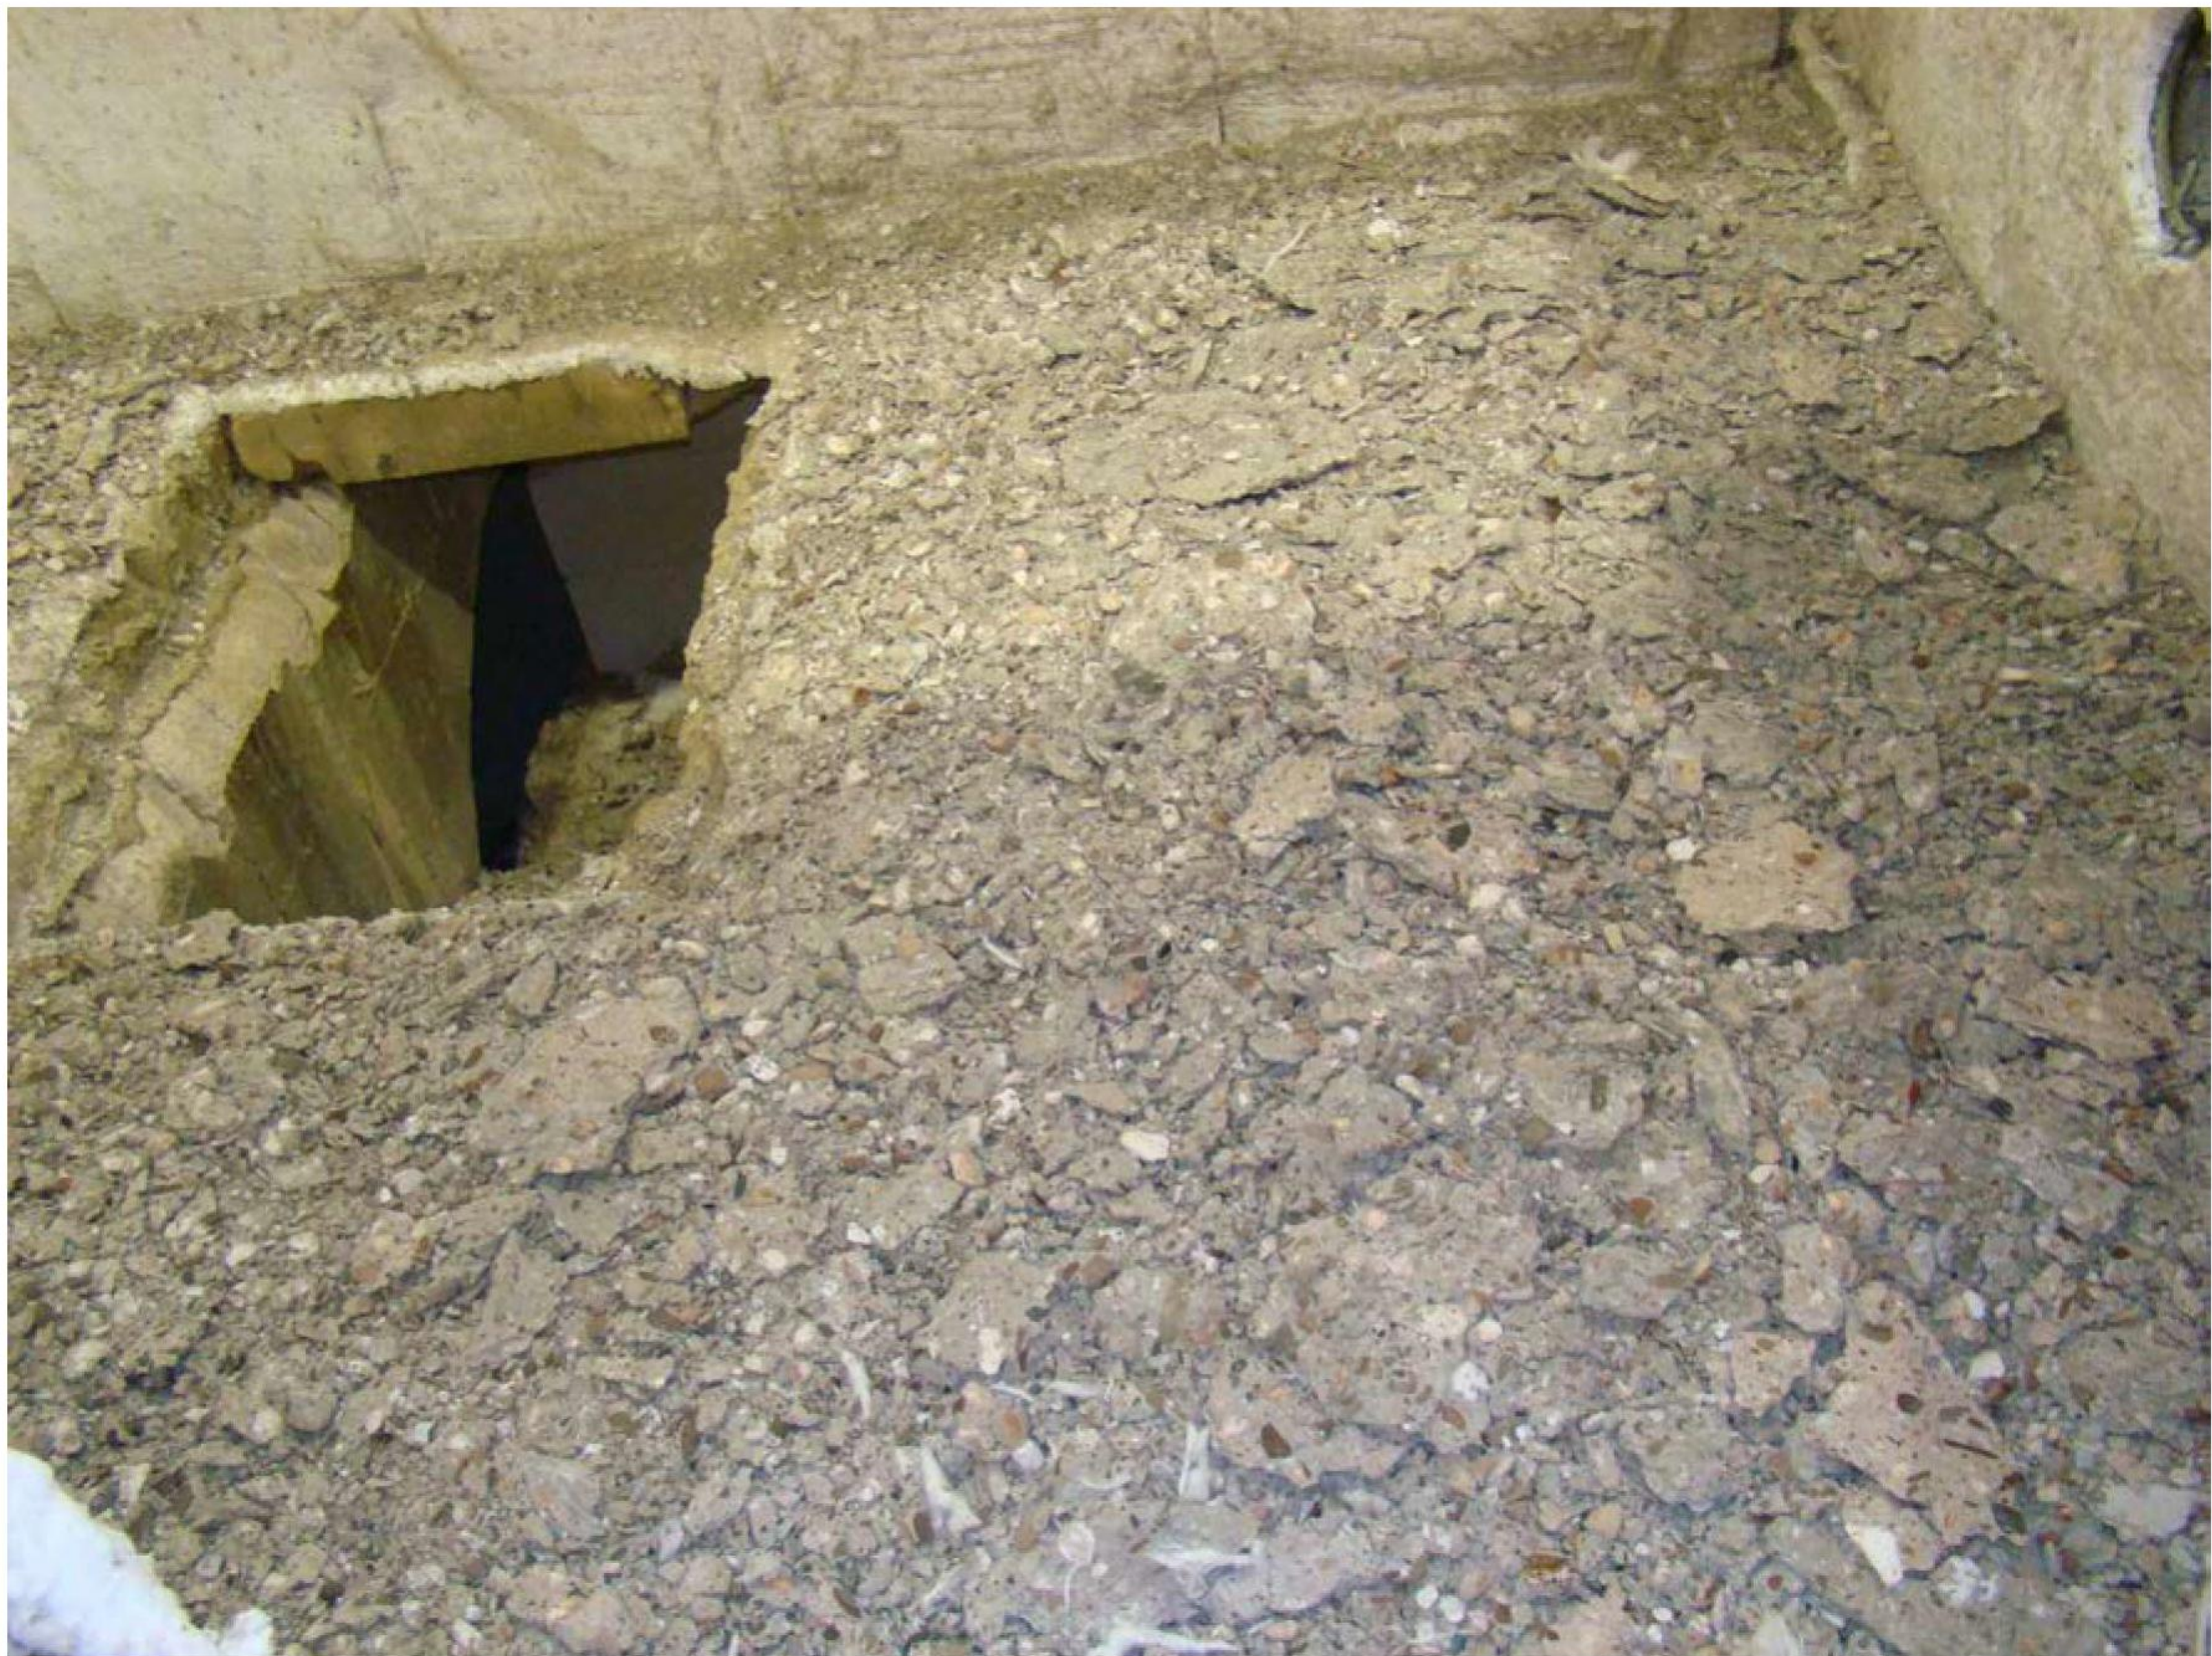
Foto 7: Gespat beton in de brandwerendheidsoven
