§ 16. DE POLDERS VAN „SMÈRDIEK” EN VAN „STALLAND” (fig. 53)

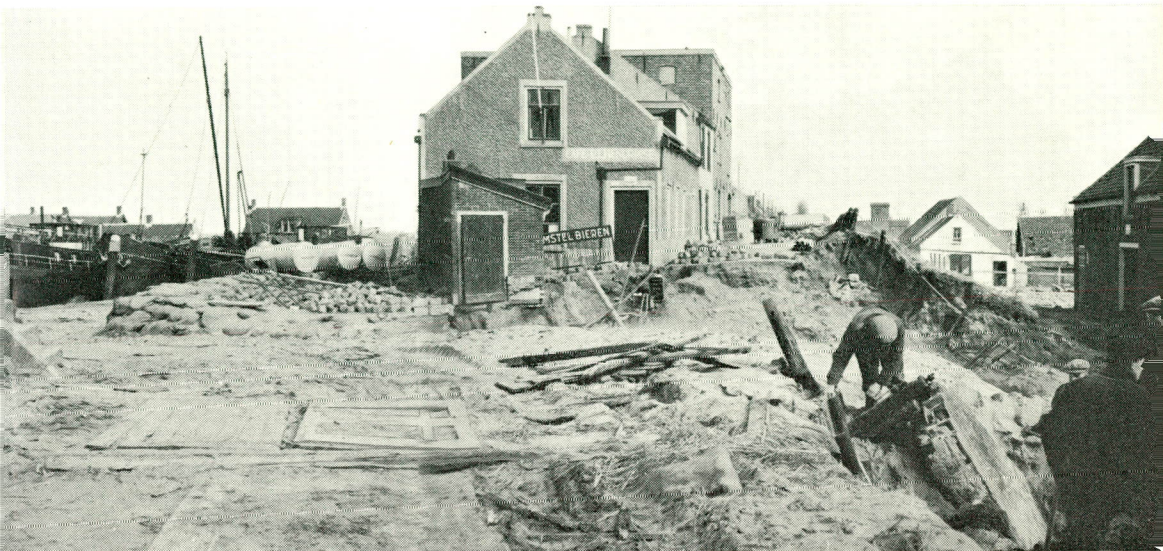
fig. 99.

De omgeving van de haven van Stavenisse na de stormramp van 1 februari 1953.

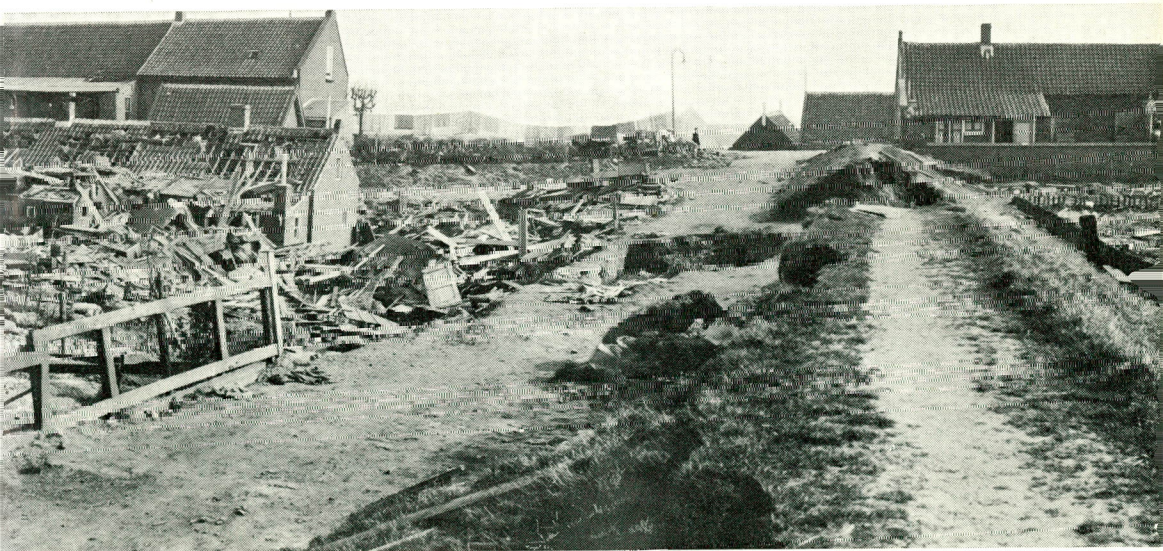
fig. 100.

De beschadigde noordelijke havendijk van Stavenisse en omgeving bij de ramp van 1 februari 1953.

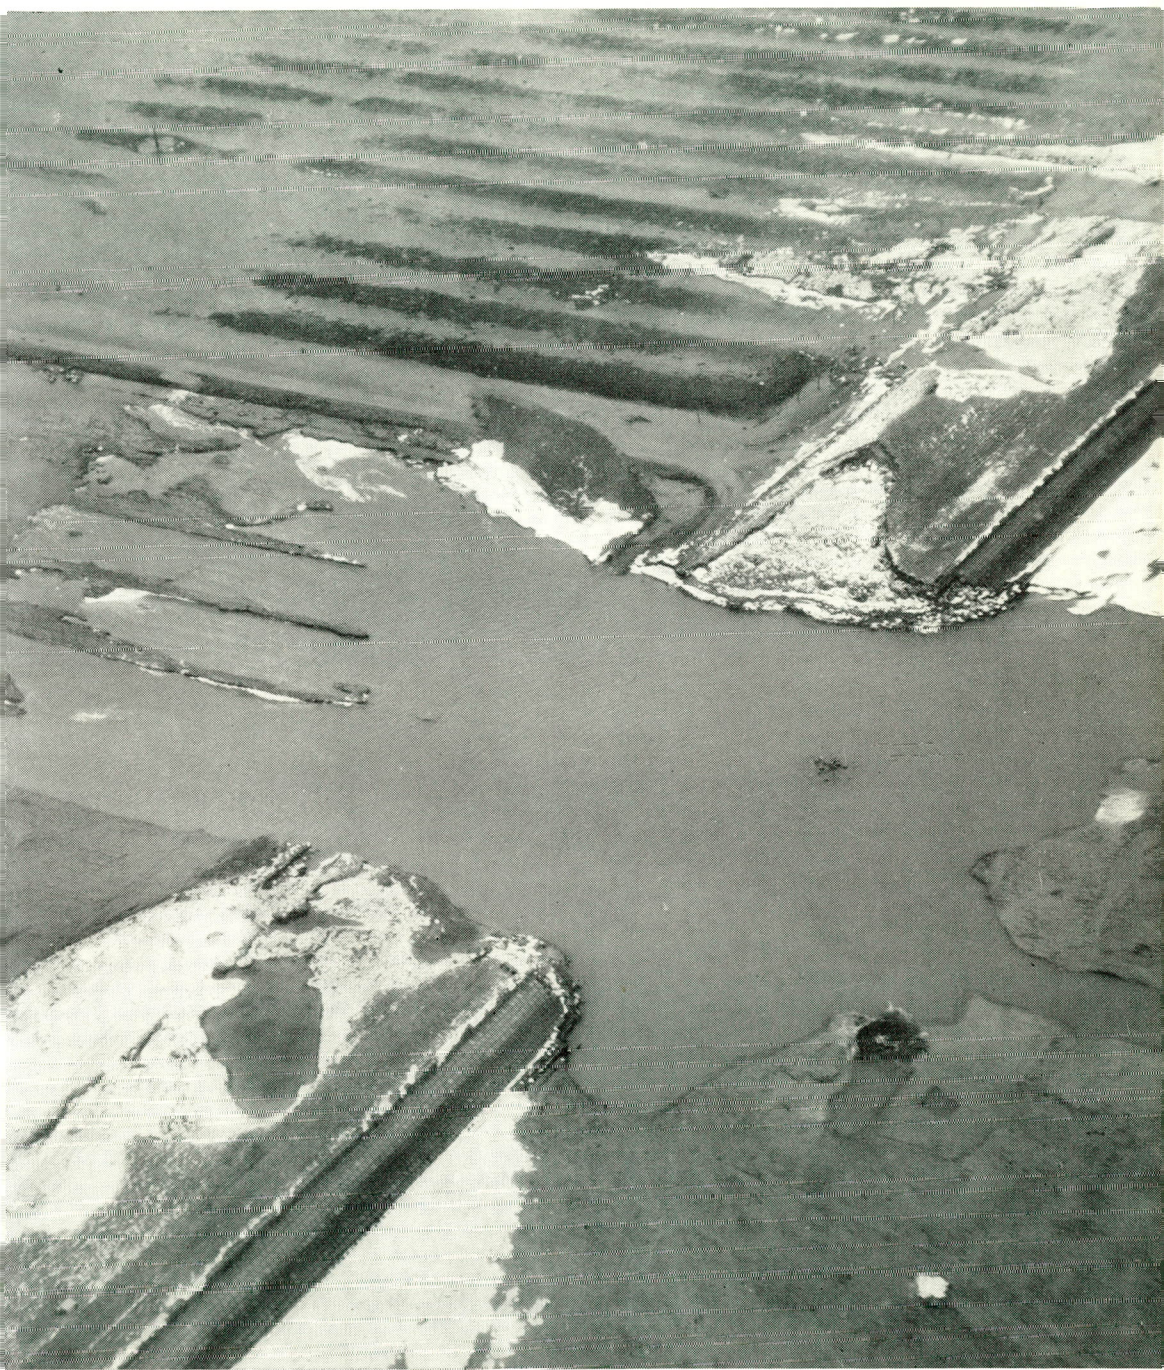
fig. 106. Overzicht van het westelijk stroomgat in 1953 aan de Nieuw-Annex-Stavenissepolder op Tholen.

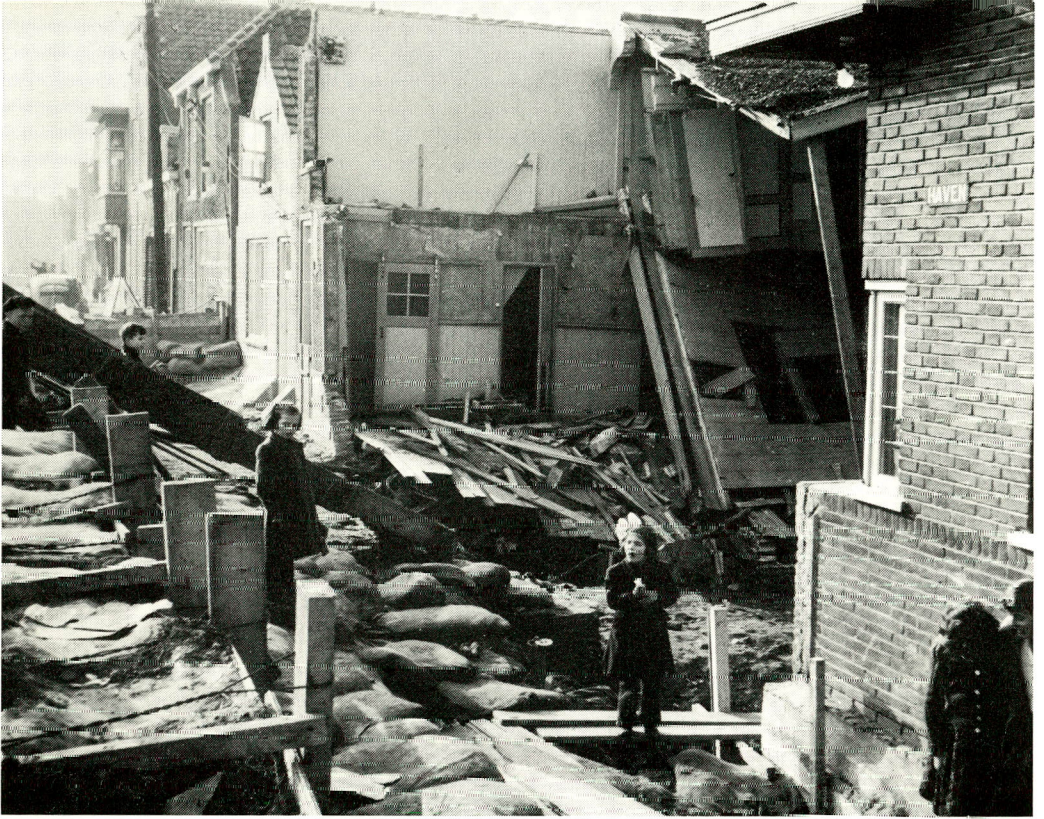
fig. 107. Doorbraak van de coupure in de Kaaistraat te St. Maartensdijk.

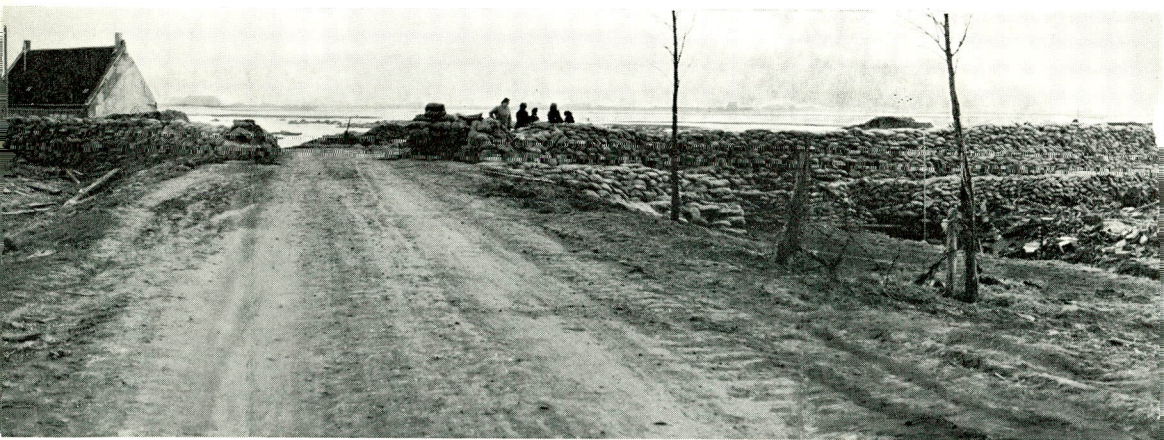
fig. 108. Dijkbressen in de Vierde dijk te St. Maartensdijk met zakken klei gedicht.

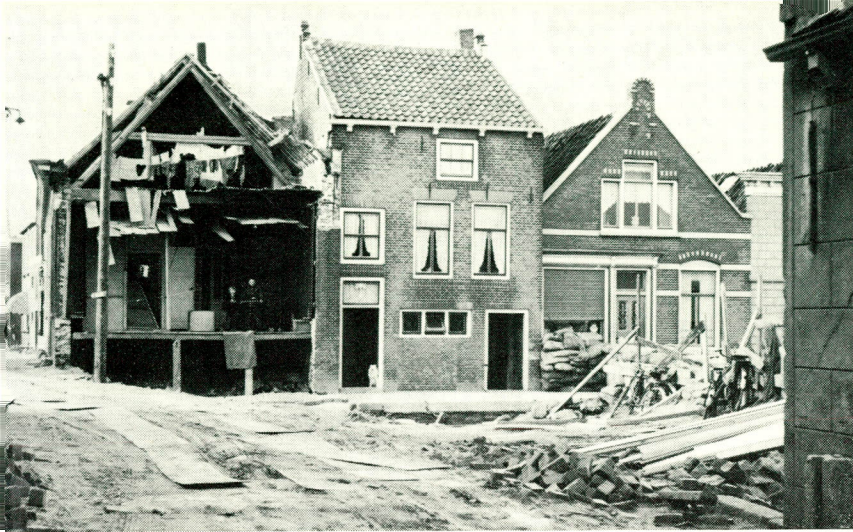
fig. 109. Ravage na de doorbraak van 1953 bij de coupure aan de v.m. haven van St. Annaland.

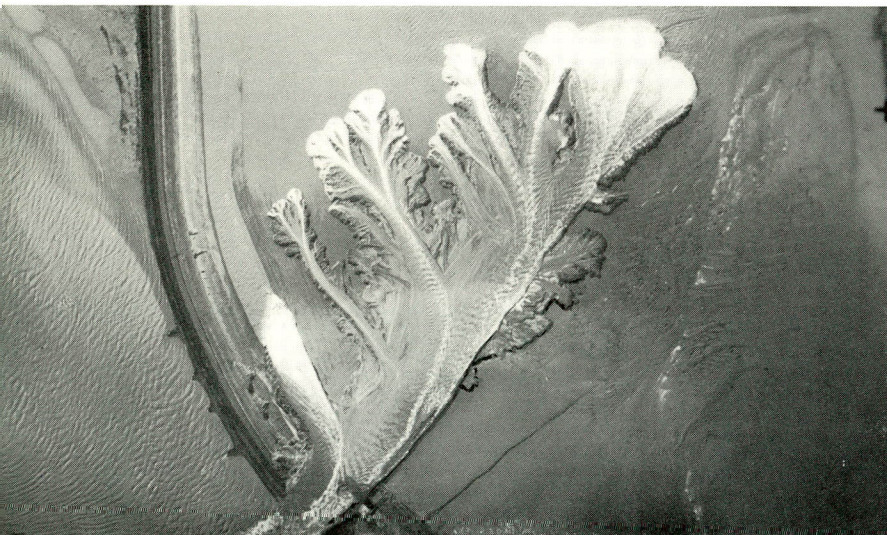
fig. 114. Typische vorm van ontwikkeling van een stroomgeul in de Willem-polder op St. Philipsland in februari 1953. Links zijn de slikken langs het Zijpe.

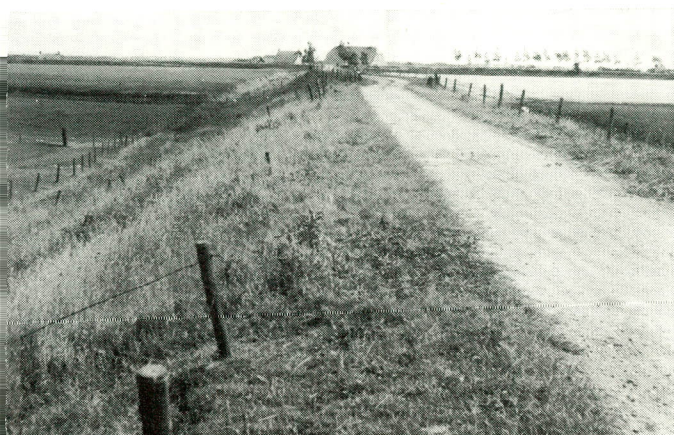
fig. 126. De Paaldijk, als afdamming van de Breeden-vliet in 1560 aangelegd ten oosten van Stavenisse.
