Stormvloed  
van  
1-2-1953

## THOLEN

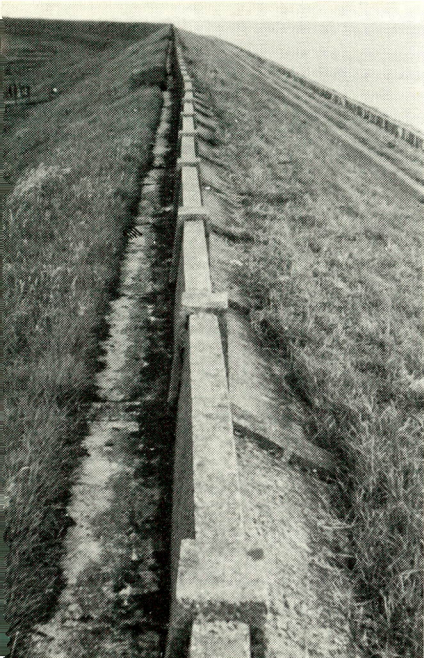
fig. 132. Betonmuur aan de Schakerlooppolder op Tholen (dijkpaal 17).

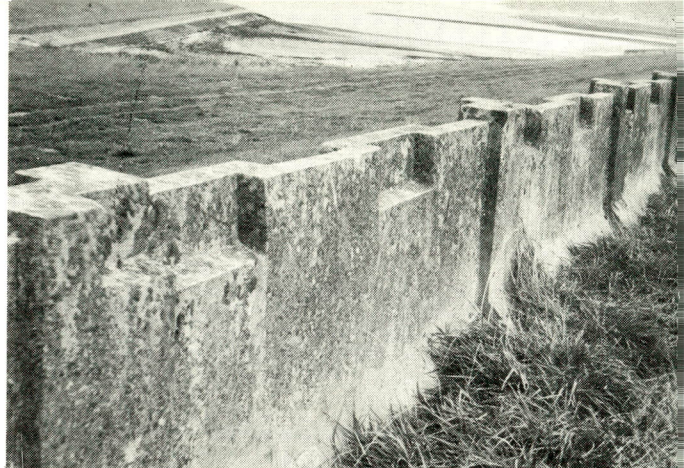
fig. 133. Betonmuur „de Muralt” met vertanding te Stavenisse.

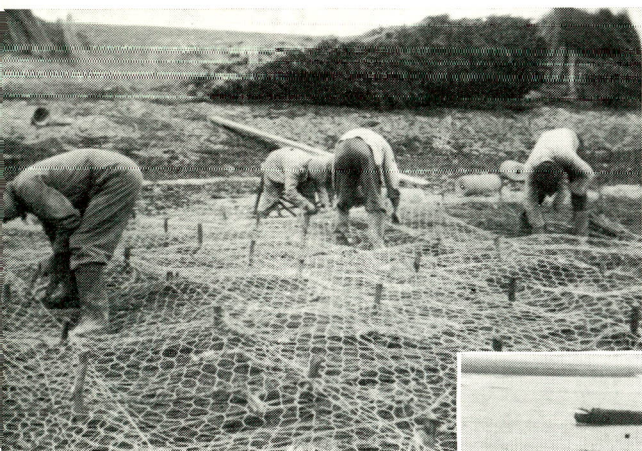
L. G. Pikkaart, Bruinisse.  
fig. 175. Samenstellen van een zinkstuk met rijshout en metaalgaas.

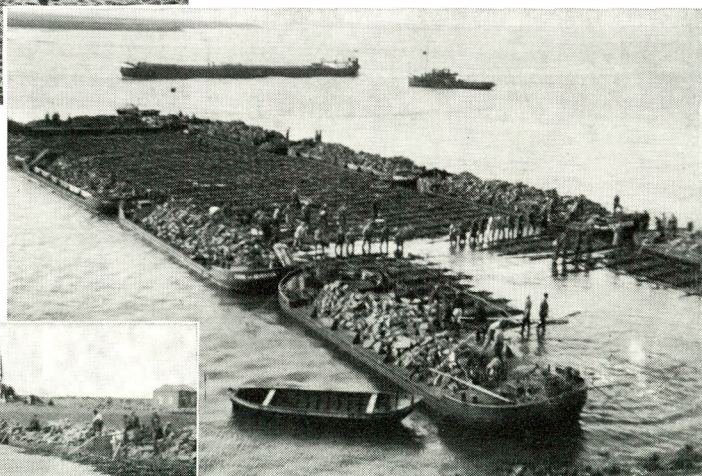
fig. 176. Begin van ballasten van het zinkstuk uit fig. 175.

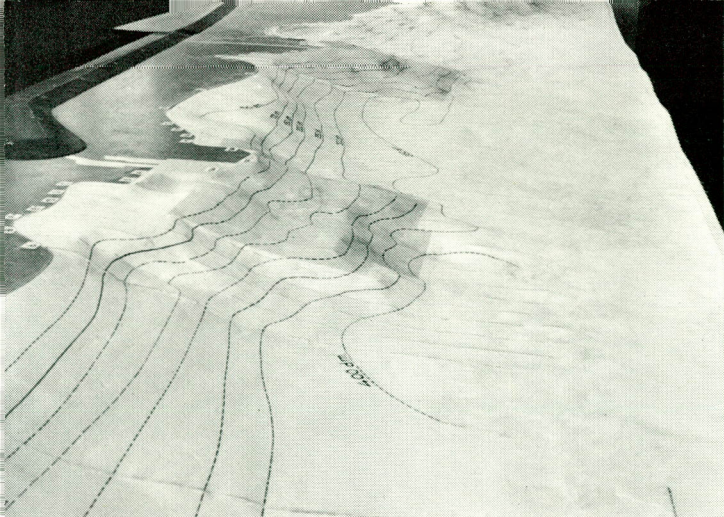
fig. 180. Maquette van de oever en de oeververdediging langs de Oud-Kempenshofstedepolder op Tholen (langs het Mastgat).
