§ 6. ZEEDIJKEN, BINNENDIJKEN EN INLAAGDIJKEN.

Dijksprofielen van Noord-Beveland.

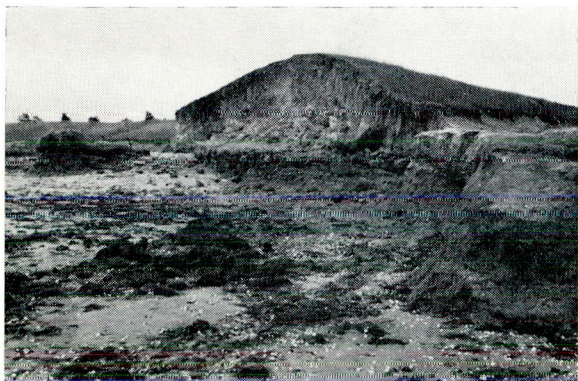
fig. 53. Overgebleven v.m. zeedijk (nol) van de v.m. Al te Kleinpolder. De kern is het restant van de zeedijk van Noord-Beveland voor 1530.

Totaal zijn aan Noord-Beveland bijna 16 km inlaagdijken verdwenen na eerst gedurende een korte tijd als zeedijk dienst te hebben gedaan, behalve enkele korte stukjes die afgegraven zijn. Buiten de verdwenen inlaagdijken zijn tevens nog ca 12 km oorspronkelijke zeedijken in het diep verdwenen. Een overzicht van de aangelegde en verdwenen inlaagdijken aan de Oud Noord-Bevelandpolder wordt gegeven in fig. 52, terwijl fig. 53, p. 128, een afbeelding geeft van een restant (nol) van de zeedijk van de v.m. Al te Kleinpolder.

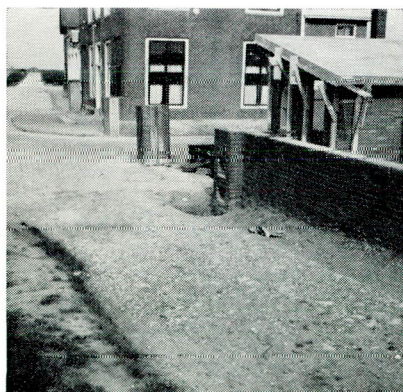
fig. 56. Dubbele coupure aan de haven te Colijnsplaat met tijdens de stormvloed van 1-2-'53 beschadigde middenpilaster.

Zwakke schakels, vooral in de zeedijken vormen, zeer zeker totdat de Deltawerken voltooid zijn, de coupures. Ze doen meestal dienst als toegang naar een buitendijks gelegen haventerrein en kunnen dan bij stormvloed of hoge waterstanden door middel van schotbalken worden afgesloten. Elders is meermalen gebleken dat men het juiste tijdstip van sluiting niet juist had geschat of dat de schotbalken niet voldoende functioneerden na langdurig buiten gebruik te zijn geweest. Het voorvallene in 1953 met de gebroken tussenpilaster van de dubbele coupure aan de haven te Colijnsplaat is voldoende bekend om met de zwakheid van dergelijke werken rekening te houden.

De vloedplanken dreigden door de breuk in de pilaster tengevolge van de grote waterdruk te bezwijken. IJlings toegeschoten manschappen hebben deze vloedplanken met alle kracht op hun plaats weten te houden totdat er balken waren aangevoerd om de zaak te stutten en totdat het water wat gedaald was. Een gelukkige omstandigheid deed zich voor

doordat een van drie op de kaai geworpen schepen tegen de coupure terecht kwam, waardoor de golfslag ter plaatse enigszins verminderde. Deze gebeurtenissen zijn geboekstaafd om het feit dat hierdoor de polder op het nippertje aan overstroming ontsnapte. Was de Oud Noord-Bevelandpolder overstroomd dan zouden de gevolgen voor het gehele eiland veel funester zijn geweest dan nu reeds het geval was. In fig 56, p. 128, is een afbeelding gegeven van de genoemde dubbele coupure.

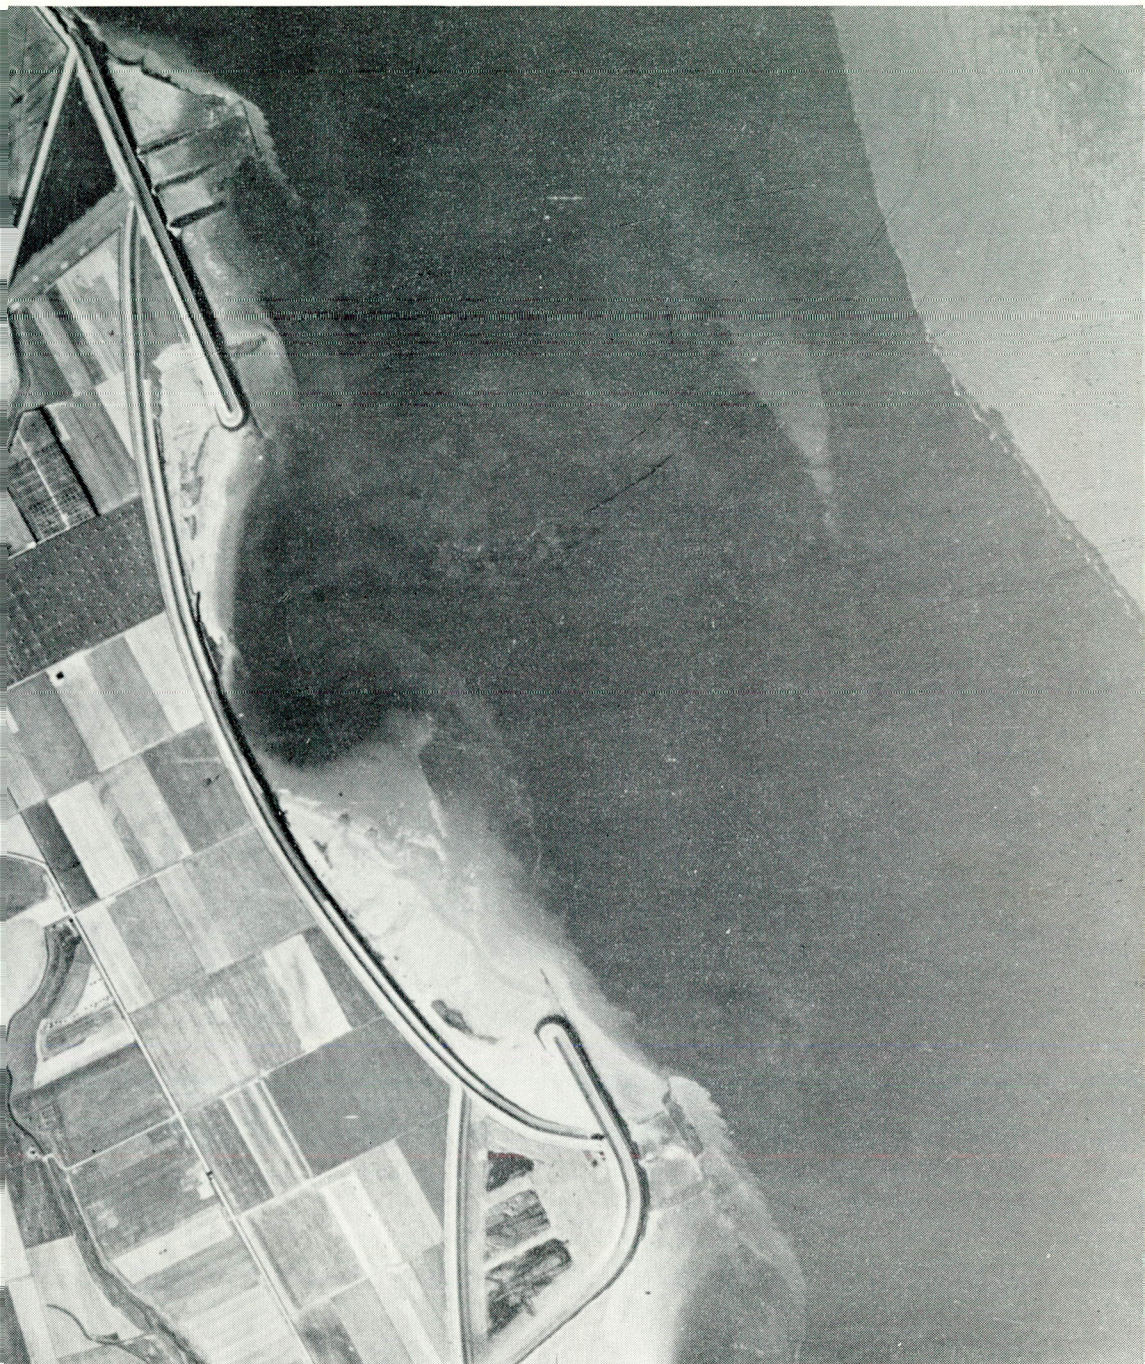
fig. 57. Oever van de Leendert Abrahamspolder aan de Oosterschelde met situatie oeverval 1941. Stichting voor Bodemkartering Wageningen, opname 1944.

De in fig. 57, p. 145, gereproduceerde luchtfoto, opgenomen door de R.A.F. in 1944, geeft nog duidelijk te zien de plaats waar de val van 1941 (op één na de grootste aan Noord-Beveland) aan de Leendert Abrahampolder is voorgekomen. Fig. 58 geeft een situatietekening van dezelfde oeverval. De laatste oeverval, behalve een kleine onderzeese ontgroning aan de oostkust in 1960, die aan de oevers van Noord-Beveland tot de voltooiing van het Drie-eilandenplan voorkwam, had plaats op 10 maart 1958, eveneens aan de meergenoemde Leendert Abrahampolder in de slikken van Katshoek. Een hoeveelheid van ca 850.000 m³ zand werd hierbij rivierwaarts verplaatst.

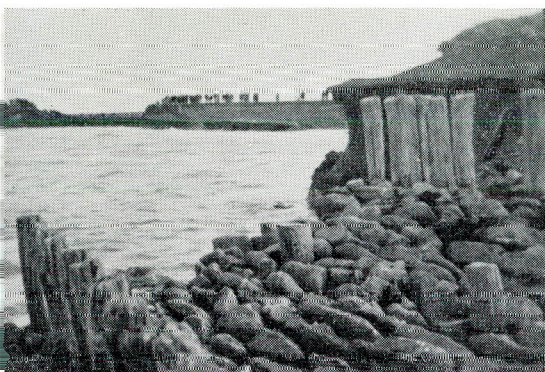
fig. 60. Dijkval aan de Nieuw Noord-Bevelandpolder op 3 oktober 1933. De bres wordt steeds groter.

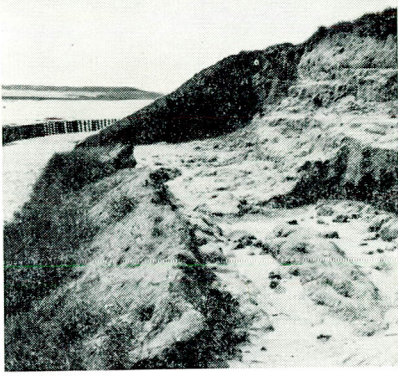
← fig. 83. Nieuw Noord-Bevelandpolder. Binnentalud-afschuiving nabij de kop van de Oostnol. Kop wordt verdedigd door betonplaat.

In de fig. 77 t/m 82 zijn een aantal dwarsprofielen getekend, waaruit moge blijken de beschadiging of volledige doorbraak van diverse zeedijken op Noord-Beveland bij de ramp van 1953. In dezelfde figuren zijn enkele dijksprofielen gegeven zoals deze in 1953 bij het dijksherstel zijn vernieuwd of verzwaaard. Een 9-tal foto's uit het archief van de Rijkswaterstaat geven in fig. 83 t/m 91, p. 163 en 164, enkele beelden van de aangebrachte schade.

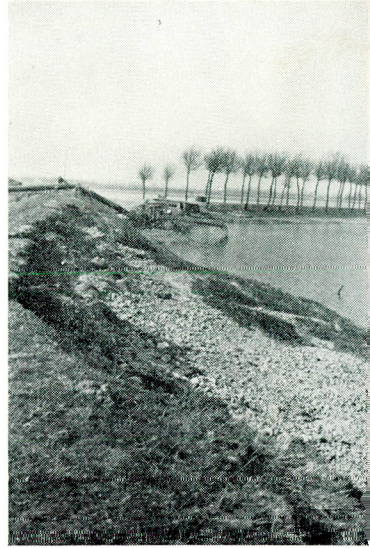
fig. 84. Jonkvrouw Annapolder. Afschuiving binnentalud bij dijkpaal 38. (Pompinstallatie pompt de polder leeg)

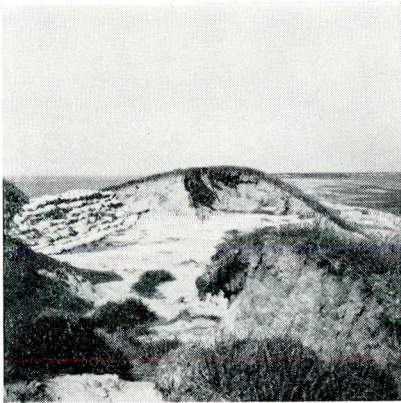
← fig. 86. Oud Noord-Bevelandpolder. Dijkbeschadiging bij dijkpaal 26.

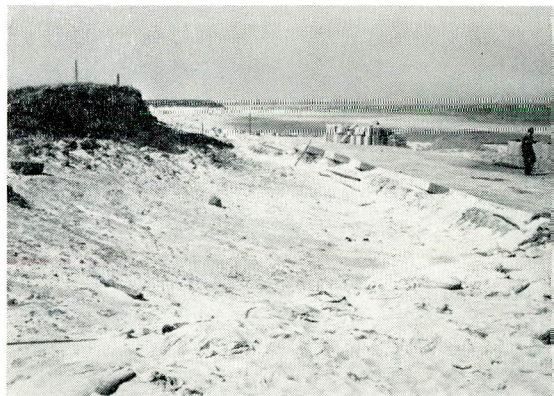
← fig. 88. Oud Noord-Bevelandpolder. Dijkbeschadiging tussen de dijkpalen 28 en 30.

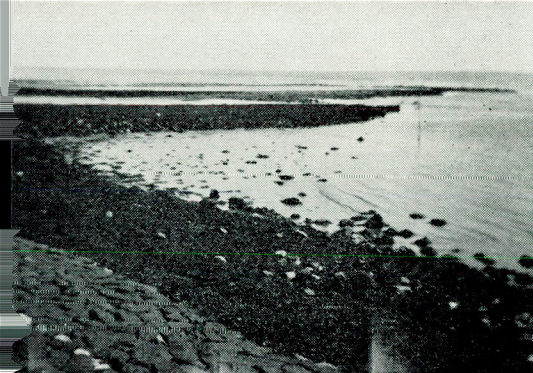
fig. 101. Verbindingsdammen van het noordelijk oeverwerk aan de cal. Leendert Abraham-polder bij L.W. (1951).

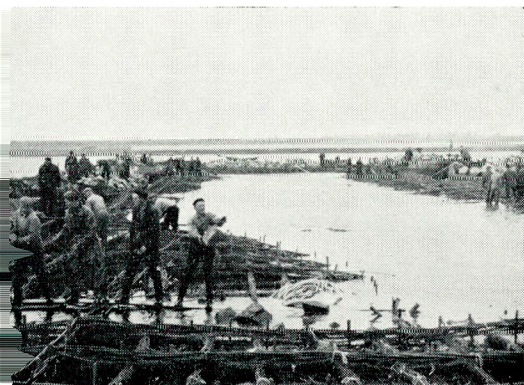
fig. 103. Zinkwerk aan de cal. Leendert Abraham-polder in 1958. Het stuk wordt geballast.

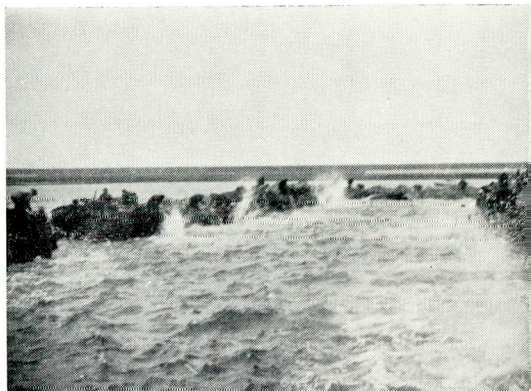
fig. 104. Zinkwerk aan de cal. Leendert Abraham-polder (1958). Het stuk is zo juist gezonken.

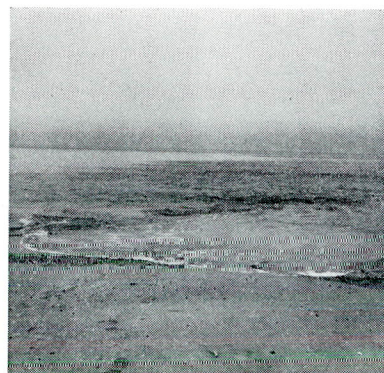
fig. 110. Oeverwerk bij dijkpaal 5 van de cal. Onrustpolder. Stroombeeld bij max. vloedstroom (26-2-1952).

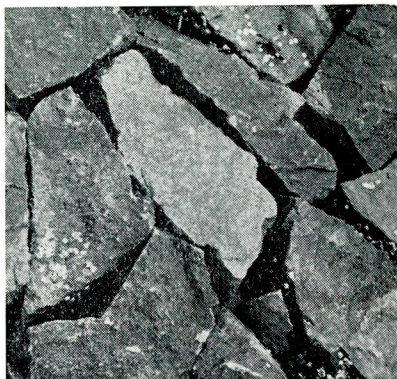
fig. 122. Lessinesche steenglooïing.

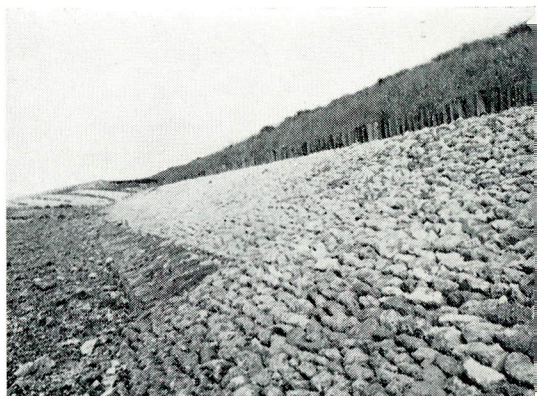
fig. 123. Vilvoordse steenglooïing aan de cal.
Vlietepolder (nieuwe Westnl).

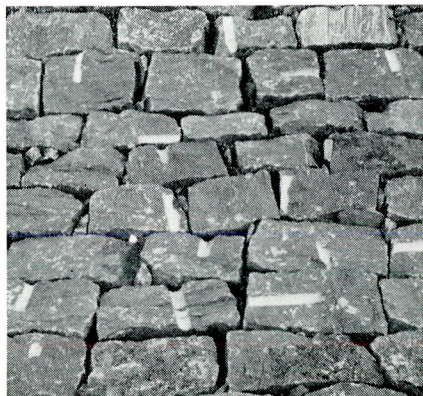
fig. 124. Glooïing van „Petit Granit” aan de
Torenpolder.
