# **Jaarrapportage 2011**

## **projectgebonden monitoring RWS**

### **Zuid-Holland**

Saneringen: Moordrecht-Oost, Groenendijk, Spuisluis, Parkslik en Begraafplaats in de Hollandsche IJssel. Natuurontwikkelingen: Zuiderklip, 3 Spuigorzen, Oeverlanden Hollandsch Diep, Het Gors en De Aanwas, Gors Landhoeve, Hoogezandsche Gorzen, Visserijgriend en Gors Rozenburg

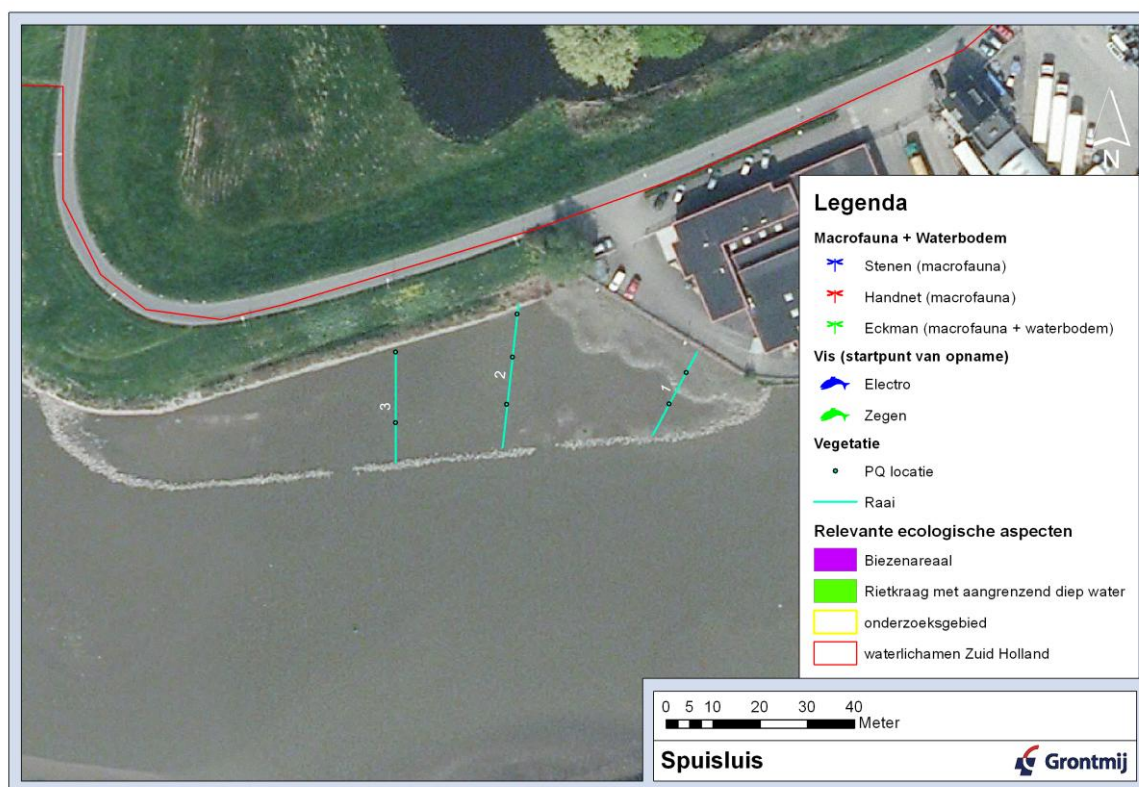
figuur 4-1: Locatie Spuisluis langs de Hollandsche IJssel met de ligging van de raaien voor de diepte peilingen en de waterplanten opnames.

Het gebied bestaat uit een ondiepe zone omgeven door een stortsteen rand. De diepte peilingen van 2011 zijn op dezelfde 3 raaien uitgevoerd als de vegetatie. De ligging van de raaien is weergegeven in figuur 4-1.<sup>2</sup>

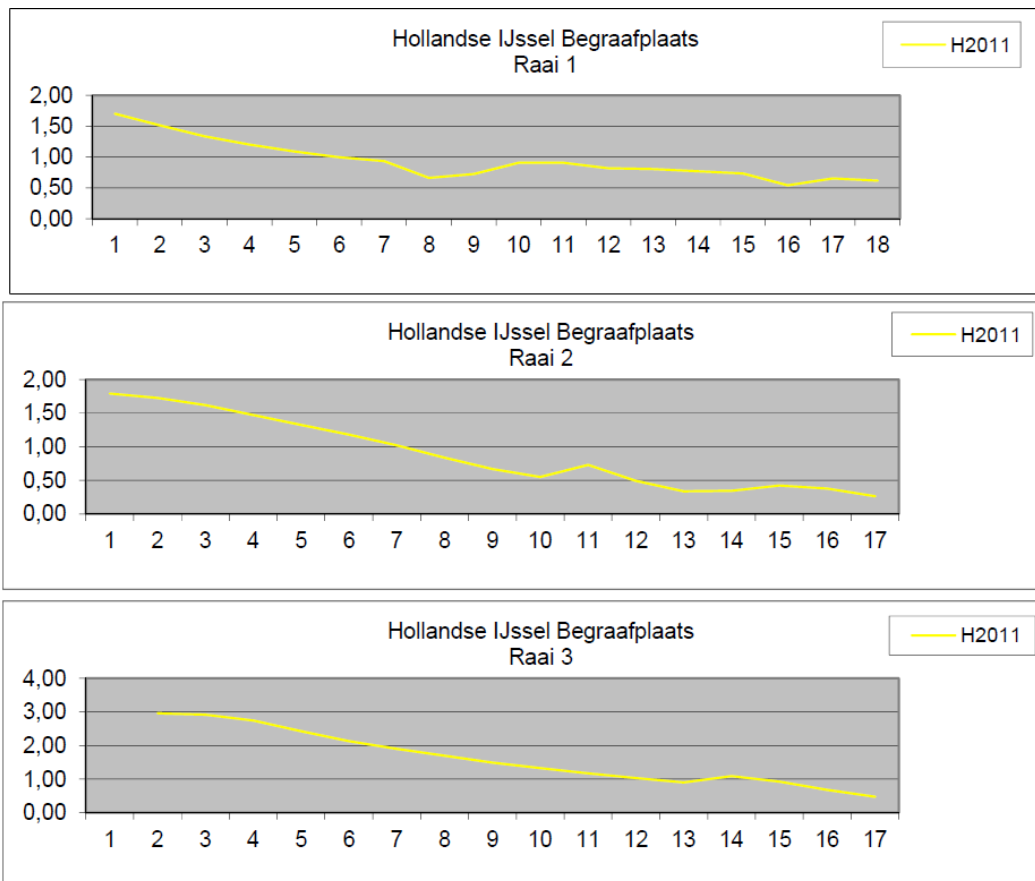
figuur 4-7: Locatie Begraafplaats langs de Hollandsche IJssel dwarsprofielen diepte peilingen 2011 in meter t.o.v. NAP.

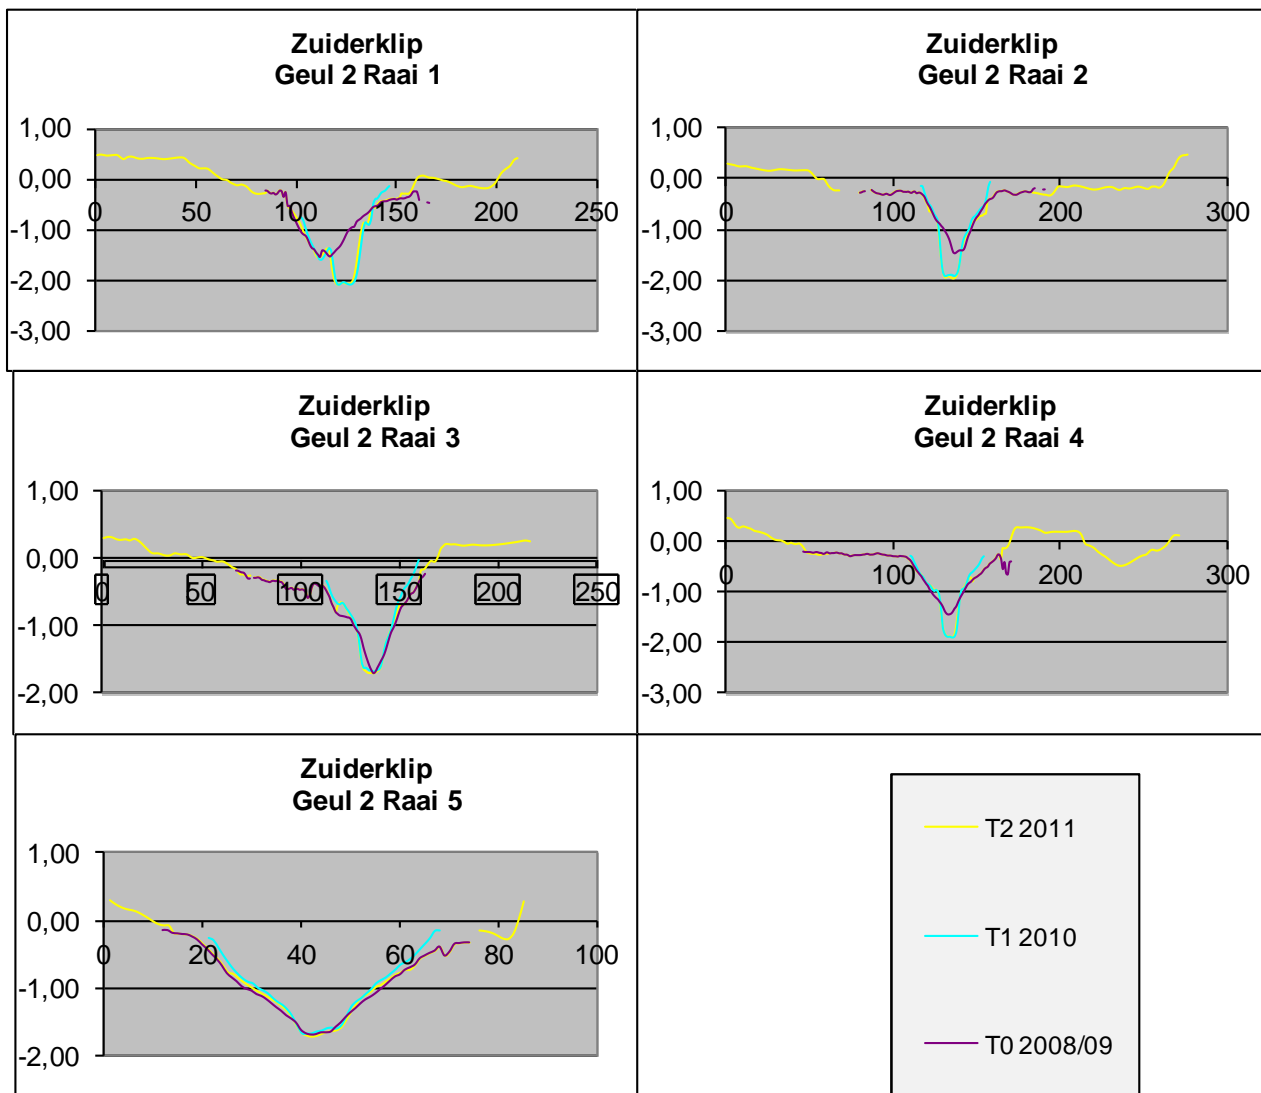
figuur 5-4: Locatie Zuiderklip in de Biesbosch dwarsprofielen (diepte in m) op de vegetatieraaien in geul 2 in 2011, 2010 en 2008/2009.

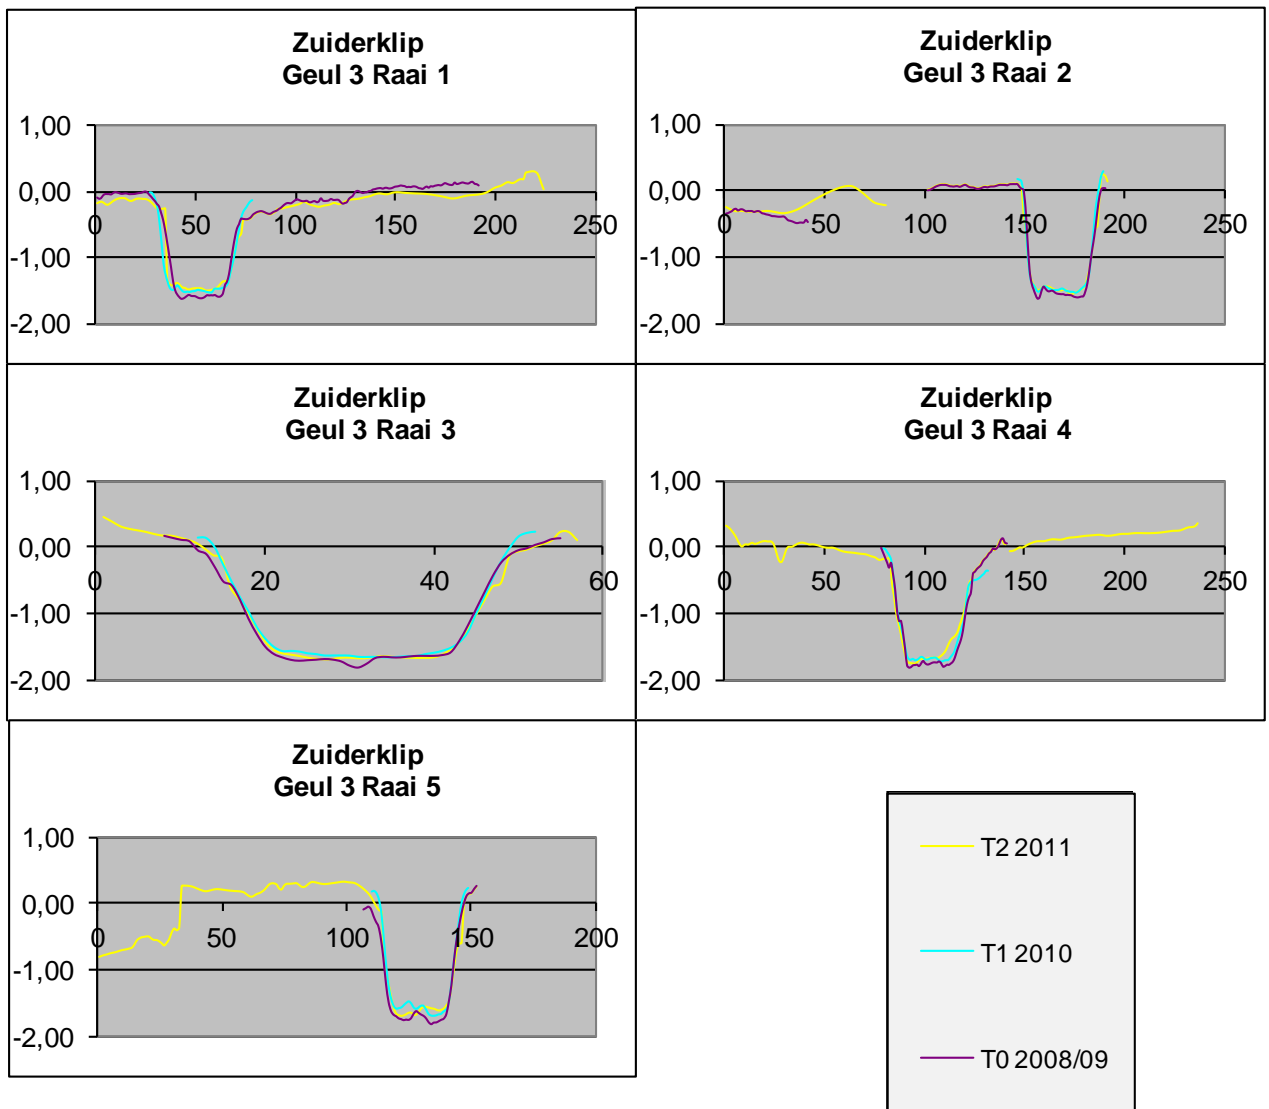
figuur 5-5: Locatie Zuiderklip in de Biesbosch dwarsprofielen (diepte in m) op de vegetatieraaien in geul 3 in 2011, 2010 en 2008/2009.

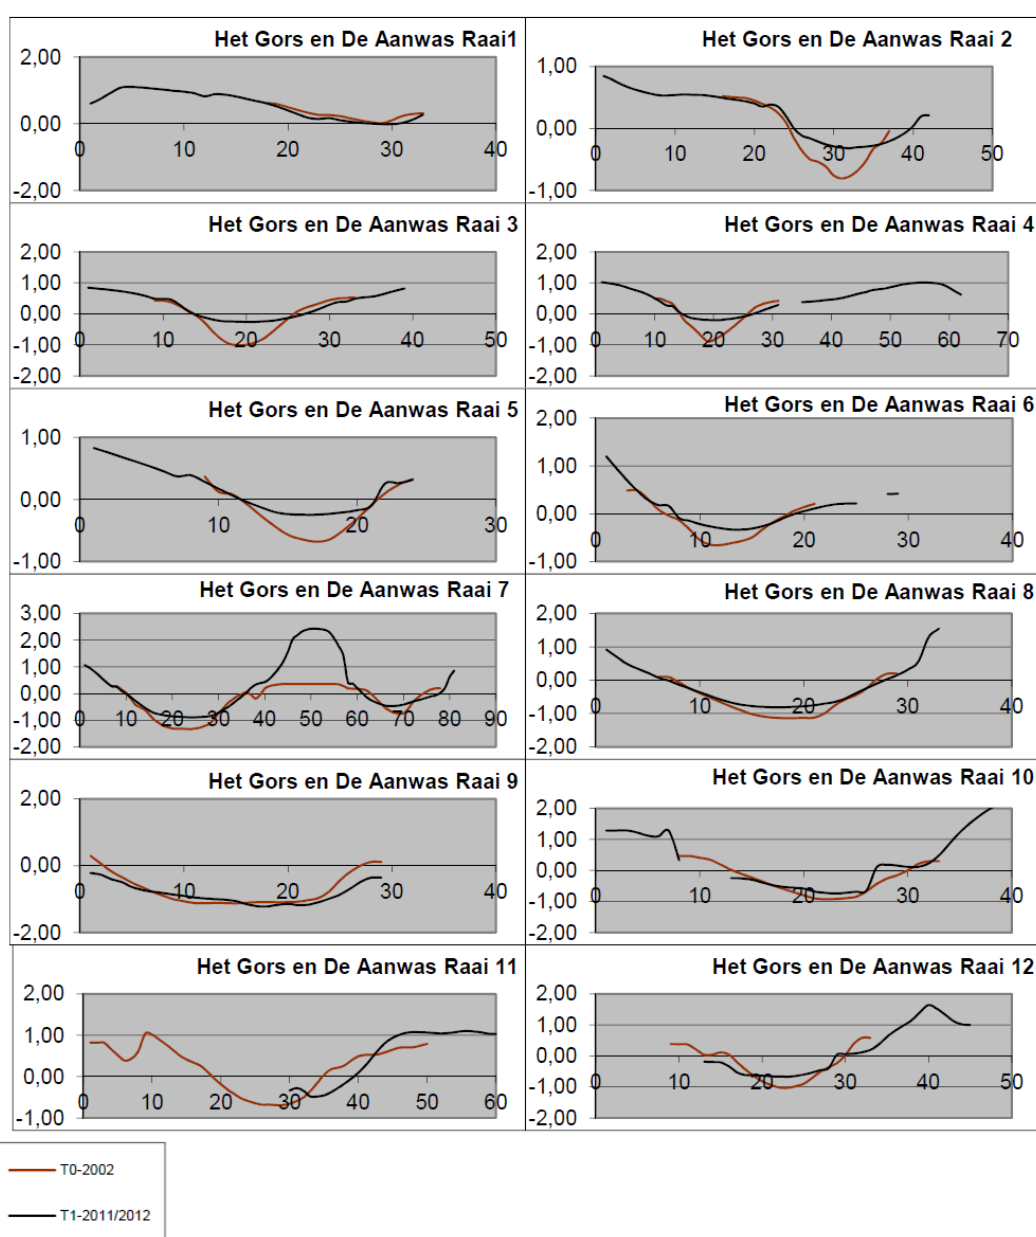
figuur 8-1: Locatie Het Gors en de Aanwas langs de Boven Merwede dwarsprofielen (diepte in m) op de vegetatieraaien 2011.

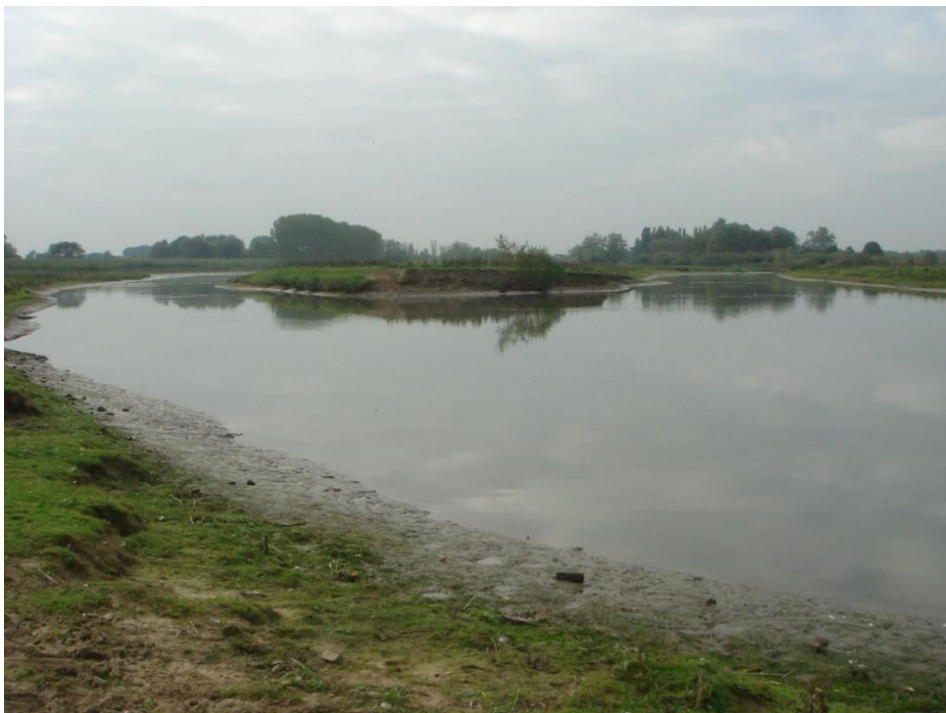
figuur 8-2: Het Gors en De Aanwas: Sedimentatie in westelijk gebiedsdeel op landtong.

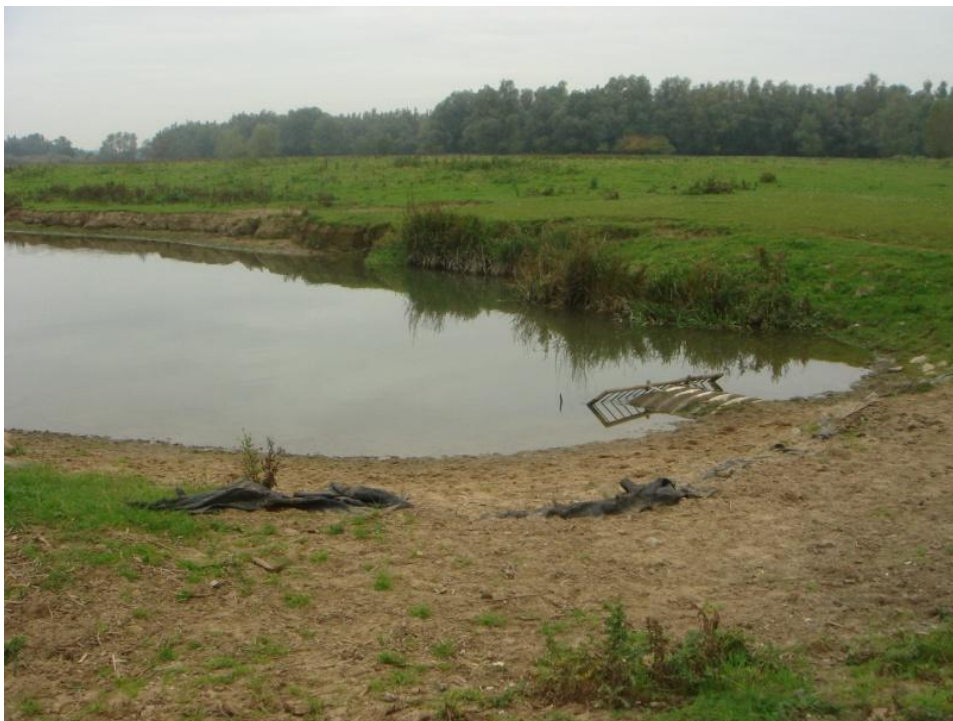
figuur 8-3: Het Gors en De Aanwas: Slib sedimentatie op de oevers in de voorgrond en erosie van de oevers op de achtergrond bij de landbrug met duiker.

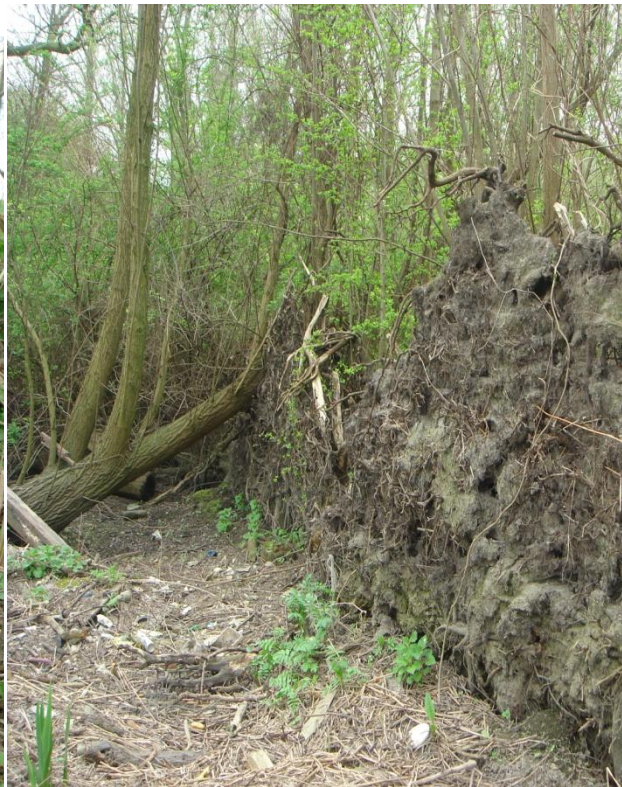
*Met kluit en al omgevallen bomen, in de ontstane kuil hoopt zich momenteel meteen zwerfvuil en strooisel op.*

De visuele inspectie is gevoerd op 4 april 2012 (zie bijlage 10C). Het is een mooi toegankelijk gebied. Langs het wandelpad aan de Oude Maas liggen op een paar plekken het geodoek in zicht, het onderliggende verstevigende materiaal is weggespoeld. Mogelijk moet dat plaatselijk aangevuld worden, voor het behoud van het wandelpad. De in/uitstroom openingen zijn aangelegd in een S-vorm, hierdoor lijken de scheepvaartgolven veel van hun kracht te verliezen voordat ze het gebied in komen. Er zijn veel spindotters aangetroffen en één plekje met enkele exemplaren van Zomerklokje. De nieuwe geul is mogelijk te ondiep voor de Bever. Er komt veel zwerfvuil het gebied in als gevolg van getij, bestaande uit organisch materiaal (hout en rietstrooisel) maar ook plastic flessen, etc. Het oostelijk deel van het gebied is behoorlijk bebost, wat leidt tot strooiselophoping en uiteindelijk terrein ophoging. Hier en daar zijn bomen met kluit en al omgevallen, hierdoor komt normaliter weer licht in het bos en er ontstaan diepere groeiplaatsen voor intergetijden soorten. In het veld was te zien dat deze plaatsen momenteel snel opgevuld raken met strooisel en zwerfvuil.

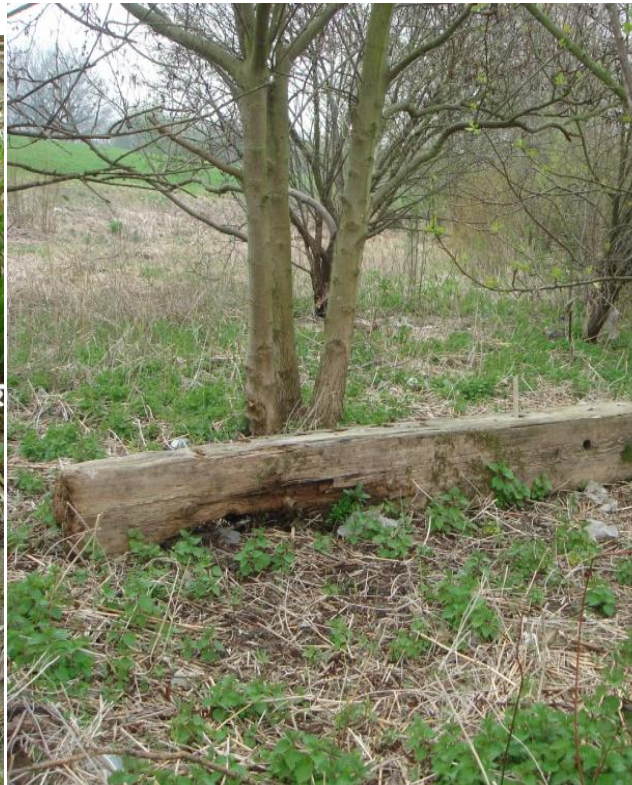
*Veel ophoping van zwerfvuil, deel organisch hout en rietstrooisel, maar ook veel plastic!*
