VIII. DE ASFALTWERKEN

IX. EN NA DE LAUWERSZEE DE WADDEN?

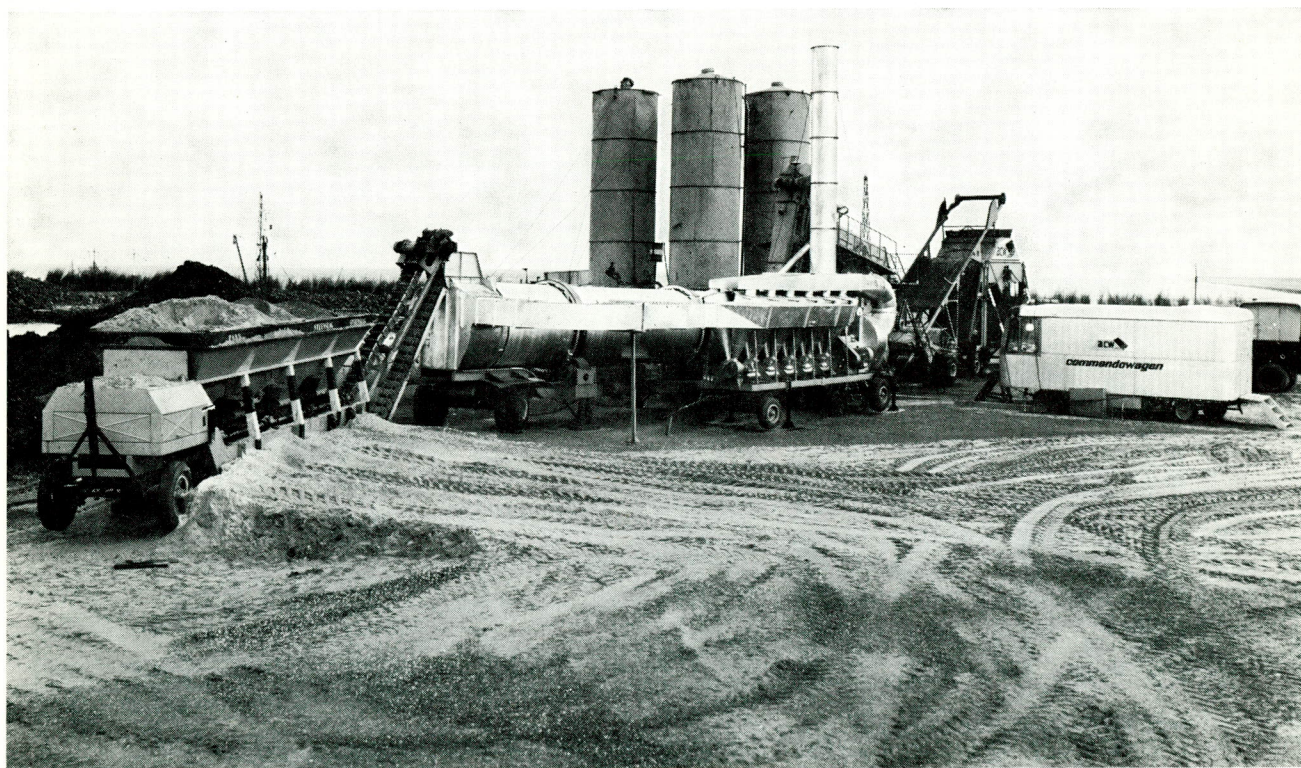
Fig. 29: Asfaltinstallatie

produktie van de „molen”, in topweken zelfs 2000 ton , kon het onder handen zijnde dijklichaam snel worden bekleed. Zo snel zelfs dat de hoofdaannemer vaak moeite had met het zandbedrijf en met name ook met het onder profiel gereed maken van het buitenbeloop, de zaak voor te blijven. Het is echter steeds gelukt redelijk op tijd, vóór de zware herfststormen, het dijklichaam tot een voldoende hoog peil te beschermen. Het spreekt wel vanzelf, dat hierbij ook enig geluk nodig was! Slechts één enkele maal is door een vroege herfststorm een vrij grote aantasting van het nog onbeschermd zandbeloop boven de koperslakblokkenglooiing opgetreden. Hierdoor moesten enkele duizenden m^3 zand extra worden aangevoerd en opnieuw worden geprofileerd. Daarnaast is het enkele malen voorgekomen dat, vlak achter de koperslakblokkenglooiing, door golfslag uitspoeling ontstond van het zandlichaam, dat reeds onder het voor de buitenberm vereiste profiel was gebracht. Hierdoor is een paar maal over enkele tientallen meters ondermijning van de beide bovenste rijen nog losstaande koperslakblokken ontstaan. Herstel was noodzakelijk voordat het asfaltbeton kon worden aangebracht.

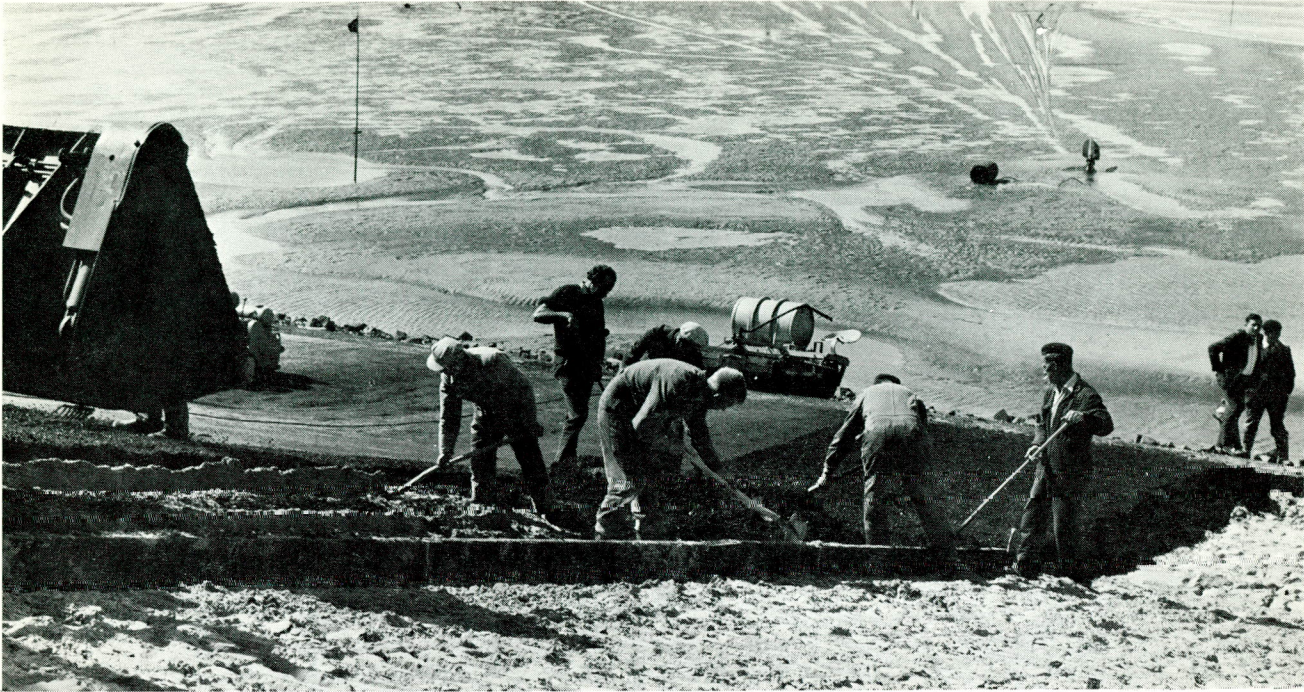
Fig. 31: Uitvlakken en harken van asfaltspecie

Bij het opstellen van de betreffende overeenkomst is gedacht aan het verwerken van de specie met een lange-armkraan, zoals ook elders reeds is gebeurd. De onderaannemer voor de asfaltwerken, de „Asfalt Combinatie Waddenzee A.C.W.”, heeft dit probleem echter opgelost door het toepassen van een bijzonder type laadschop, te weten een „Drott shovel” van het type „four in one”. Nadat de asfaltspecie door de laadschop aan een stort op platen is ontleend, en vervolgens langs het talud naar beneden is getransporteerd, wordt de specie direkt in de goede laagdikte op het talud aangebracht. Inderdaad is er slechts weinig handenarbeid (uitvlakken en harken) meer nodig om het vereiste profiel te bereiken.

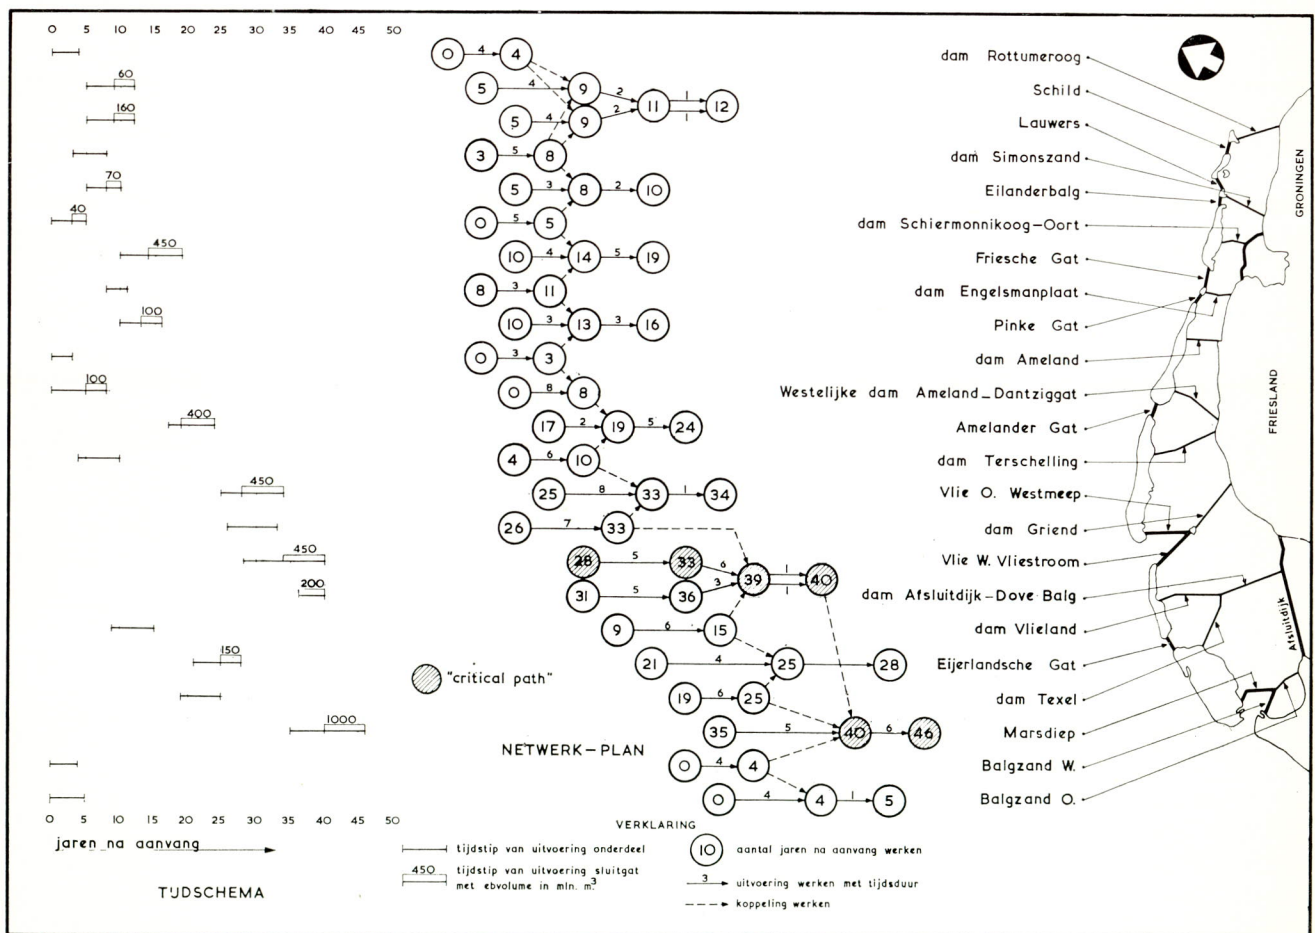
Fig. 34: Netwerk voor de uitvoering van een eventueel „Waddenplan”

ten zijn alvorens een bepaald ander werk zou kunnen worden aangevat. De stippellijnen, die bijvoorbeeld van de schemalijnen voor de wantijdammen van Schiermonnikoog en Simonszand naar de schemalijn voor de afsluiting van de Eilanderbalg lopen, wijzen erop, dat weliswaar deze drie werken gedurende een aantal jaren gelijktijdig kunnen worden uitgevoerd, maar dat de eigenlijke sluiting van dit zeegat pas kan volgen na de voltooiing van de beide wantijdammen.

Voor het westelijke deel van de Waddenzee is het netwerk iets gekompliceerder. De afsluitingswerken van het Vlie, de gelijktijdig daarmee af te sluiten Dove Balg in de dam van de afsluitdijk naar het noorden, zomede de daarna te verrichten afsluitingswerken van het Marsdiep, bestrijken de langste periode van achtereenvolgende werken, het „critical path”. In theorie zou het gehele „Waddenplan” in 18 jaar kunnen zijn voltooid, wanneer ook alle andere werken in het Waddengebied gelijktijdig in deze 18-jarige periode zouden worden uitgevoerd. Om verschillende redenen zou de drooglegging van de Wadden echter niet zo snel kunnen geschieden. Ook de afsluiting van de Zuiderzee vergde in totaal 12 jaar, de uitvoering van het Deltaplan is over ongeveer 25 jaar verdeeld en de afsluiting van de Lauwerszee duurt 8 jaar. Een blik op de kaart leert al dat een „Waddenplan” van veel grotere omvang zou zijn dan de hiervoren genoemde werken.

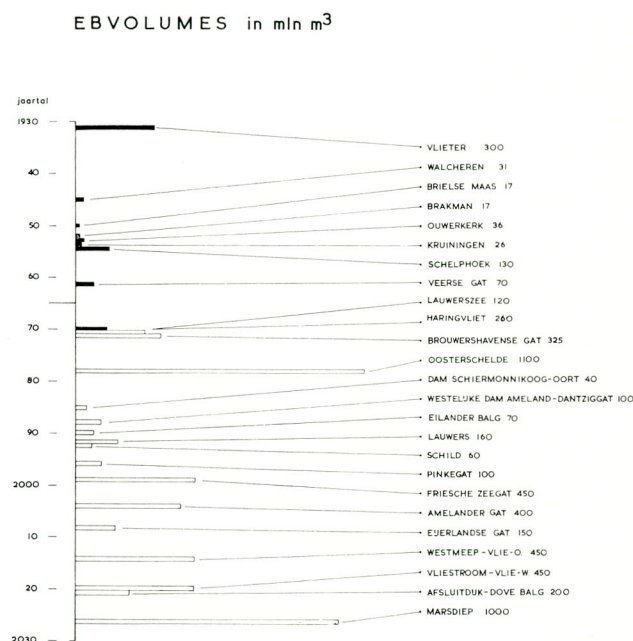
Fig. 35: Vergelijking van de omvang van verschillende sluitgaten in Nederland

De belangrijkste sluitgaten sinds 1932 zijn in een grafiek naar grootte en tijdstip uitgezet. Voor hetgeen nog komen moet zijn de reeds bekende tijdschema's van de Deltawerken en Lauwerszeewerken aangehouden en ten aanzien van de Waddenzee een schema van ongeveer 50 jaar in de veronderstelling, dat met de „Waddenwerken” in 1980 zou worden begonnen.

Uit deze grafiek blijkt duidelijk, dat de ervaring op het gebied van sluitgaten anno 1969 nog gering is in
