RAPPORT

Verkeersveiligheid op kruispunten

Referentie: BH2896TPRP2104191122

Datum: 19 april 2021

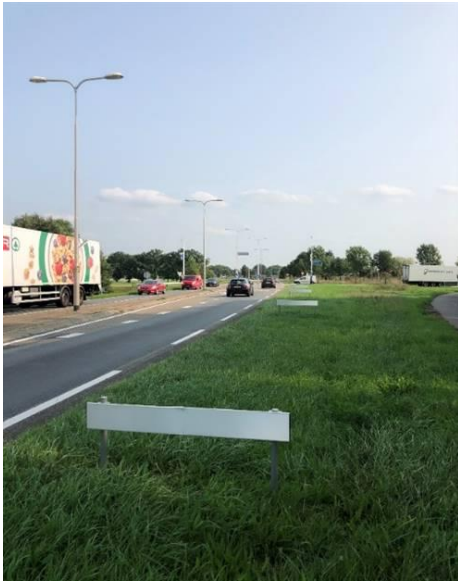
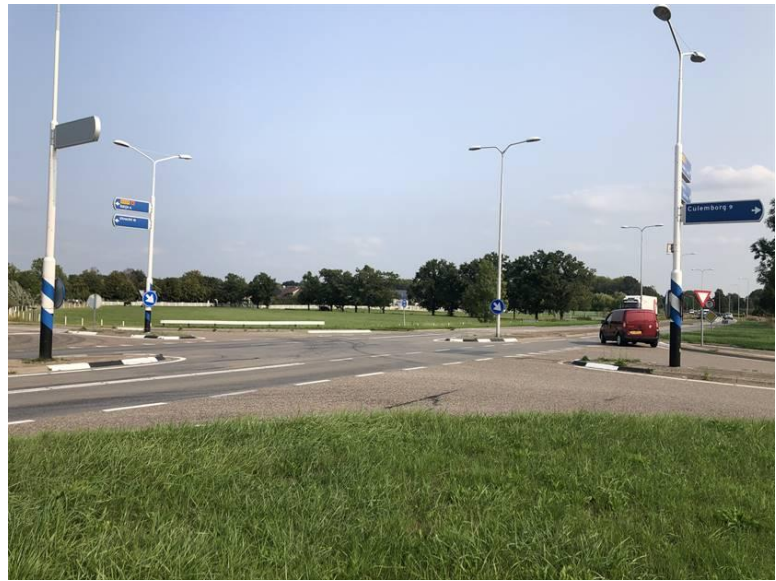
Figuur 2: Foto's schouw.

Het verkeer op de GOW dient conform bebording 60km/u te rijden en hiervoor is ook een plateau aangebracht. Echter wordt dit niet gereden door automobilisten (vrachtwagens remden wel af), het plateau dwingt 60km/u niet af.

De fietspaden structuur begint vrij kort op de kruising wat als gevolg heeft dat fietsers tussen wachtende auto's door moeten rijden en soms ook geen gebruik maken van de fietspaden en recht oversteken en zich op plekken begeeft waar andere verkeersdeelnemers het niet verwachten.

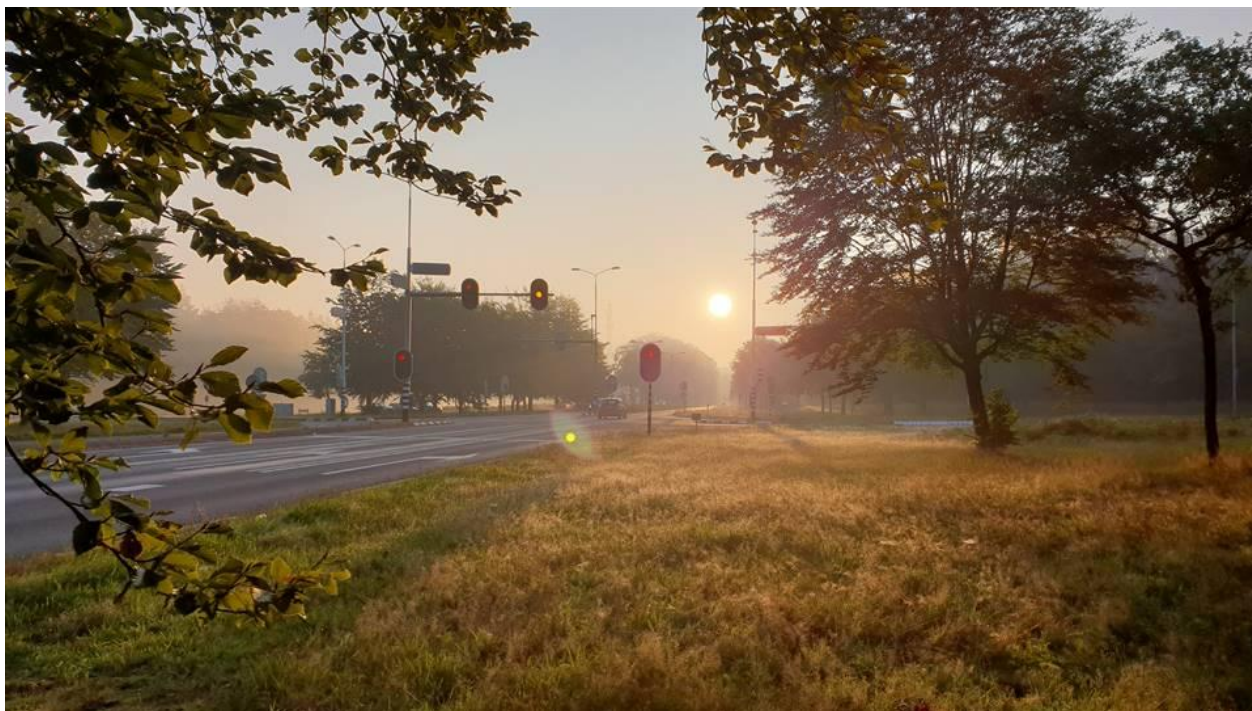
Figuur 3: Foto schouw.

Desalniettemin is er wel een aandachtspunt: Er is een gecombineerde rechtdoor/rechtsaf rijstrook aanwezig. Dit is niet wenselijk doordat de weggebruikers die afslaan bij groen moeten afremmen, waardoor achteropkomend doorgaand verkeer ineens moet remmen (80 km/u en soms nog harder).

De verkeerslichten op dit kruispunt regelen het verkeer 24 uur per dag met wachtstand groen voor het rechtdoorgaande verkeer. Hierdoor ontstaat op rustige momenten het risico dat fietsers en voetgangers door rood gaan, omdat zij geen ander verkeer op het kruispunt zien, maar toch enige tijd (geeltijd en ontruimingstijd van de hoofdrichtingen) moeten wachten op groen. Op de zuidtak van het kruispunt ontbreekt een voorwaarschuwing voor een kruispunt met verkeerslichten. Juist doordat hier veel bomen staan en er hoogteverschil is, is het kruispunt pas laat zichtbaar voor weggebruikers. Tijdens laagstaande zon in de ochtend- of avondspits is er kans op verblinding voor verkeer in oostelijke of westelijke richting. De verlichting van de verkeerslichten is wel fel genoeg afgesteld, zodat deze ook bij een laagstaande zon goed zichtbaar zijn.

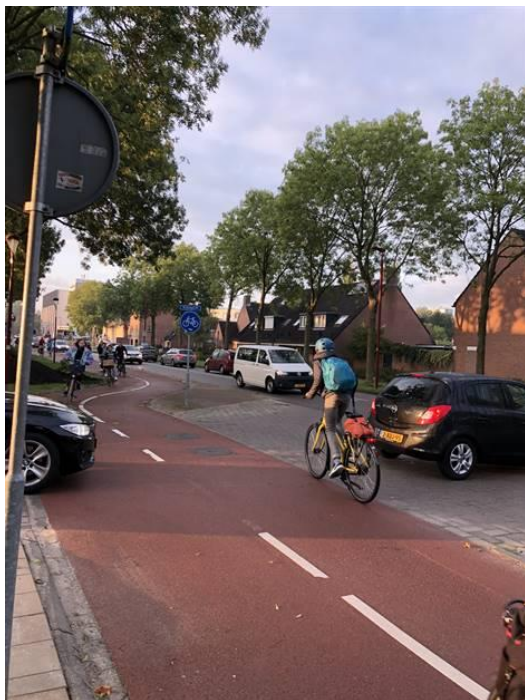
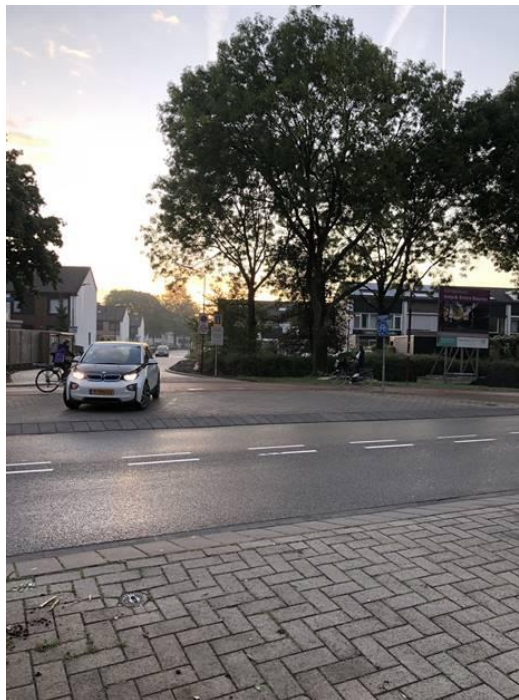
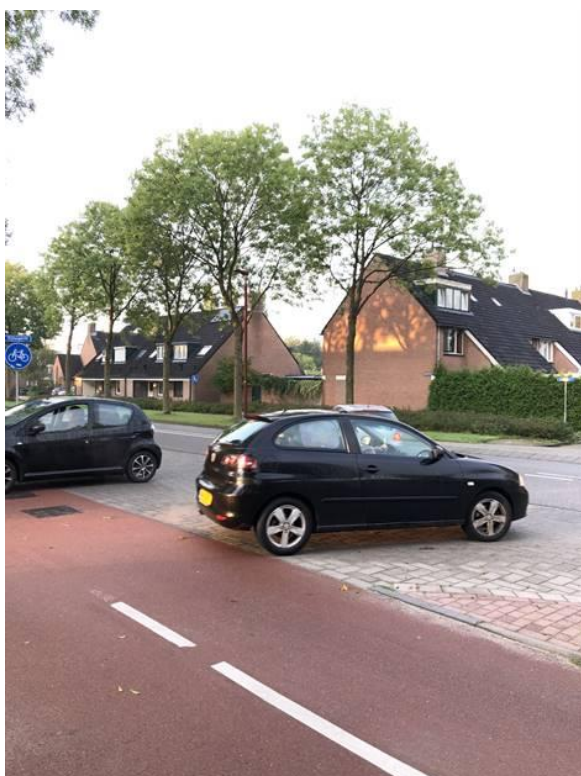
Figuur 5: Foto's schouw.

Het plateau ligt net vervelend voor de weggebruikers, doordat de automobilist die moet wachten op de fietsers, maar voor de helft op het plateau staat. Hierdoor wachten automobilisten vaak voor het plateau of op het midden van het fietspad. Hierdoor worden de fietsers geblokkeerd en voor het plateau wachten betekent verminderd zicht op aankomende fietsers

Daarnaast viel op dat er veel verkeer vanuit de erftoegangsweg (ETW) komt en hierdoor kan soms een lange rij ontstaan. Hierdoor zien weggebruikers vaker het tweerichtingen fietspad over het hoofd. Een voordeel hiervan is dat het verkeer met lage snelheid op het kruispunt komt aangereden.

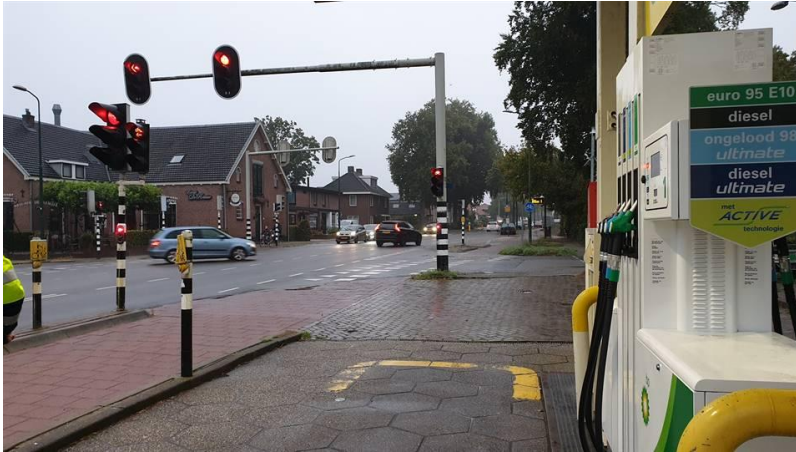
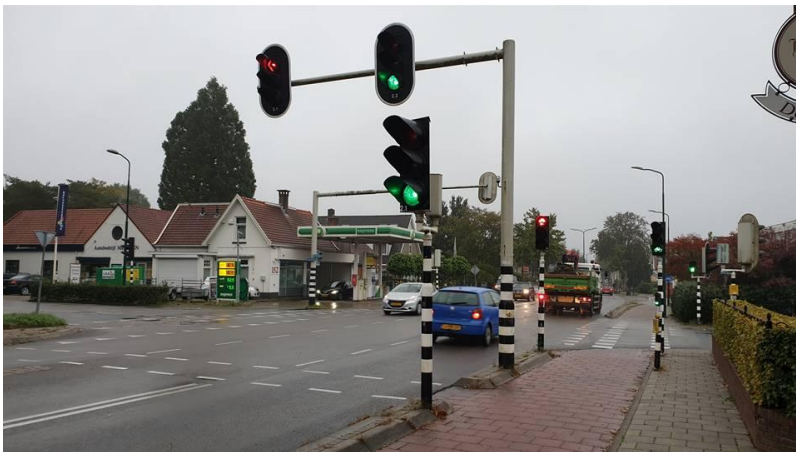
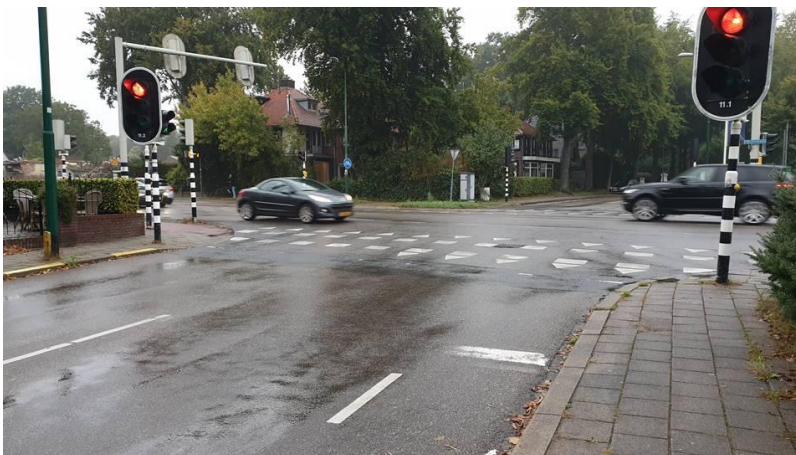
Figuur 6: Foto's schouw.

Rondom het kruispunt zijn er veel erfaansluitingen en parkeervakken op de GOW en de ETW's. De uitrit van het tankstation komt midden op de kruising uit, maar is niet geregeld! Daarnaast zijn er deelconflicten tussen rechtsafslaand verkeer vanaf de GOW en het doorgaande langzaam verkeer en tussen verkeer vanaf de ETW's.

Dit alles bij elkaar zorgt voor een onduidelijke verkeerssituatie, maar draagt er ook aan bij dat mensen goed opletten bij dit kruispunt. Zo wordt er ruimte gegeven aan verkeer vanuit het tankstation en rijdt verkeer vanaf de ETW's rustig het kruispunt op.

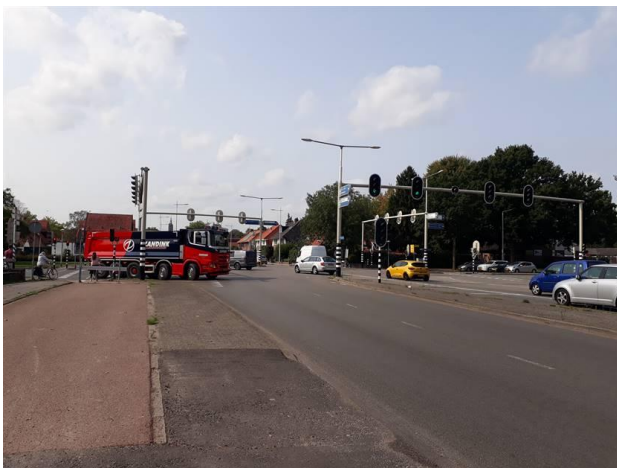
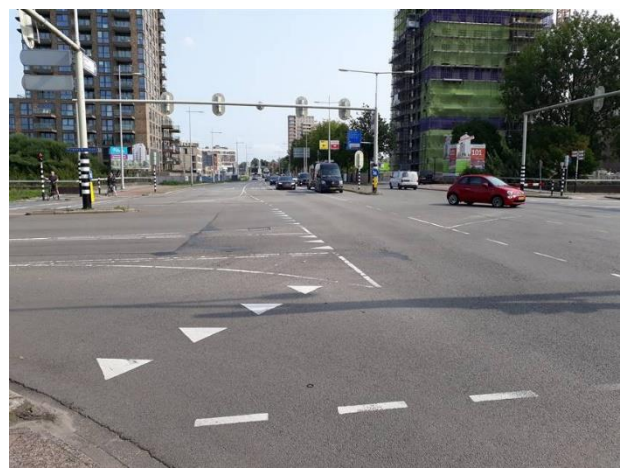
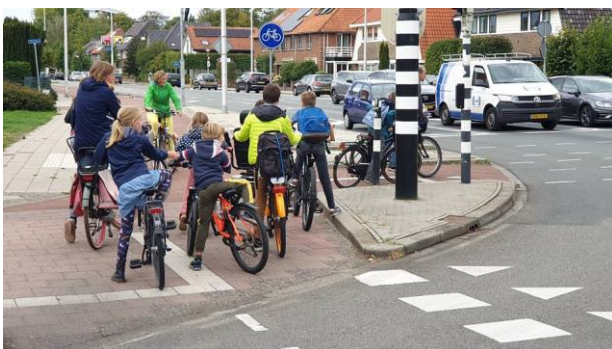
Figuur 9: Foto's schouw.

Voor autoverkeer heeft de oostelijke tak van het kruispunt een aantal onveilige zaken. Er staat regelmatig een lange wachtrij, maar hier is slecht zicht op door de verdiepte ligging bij het viaduct. Door het weefvak (invloegen en rechtsafstrook VRI) na het viaduct is er veel verkeer dat wil weven, maar door de wachtrij is dit lastig. Een veiligheidsrisico op de westtak is dat ter hoogte van de opstelvakken diverse erftoegangen naar de woningen zitten.

Zowel uit de analyse van de werking van de verkeerslichten met de Kwaliteitscentrale als uit de schouw bleek dat er op bepaalde richtingen sprake is van oververzadiging. Hierdoor waren lange wachtrijen zichtbaar en reden enkele voertuigen vaak door oranje en soms zelfs door rood (ondanks dat op de oost- en westtak een flitspaal staat) rijdt. Op dit kruispunt is soms sprake van lokgroen, omdat fietsers soms eerder groen krijgen dan voetgangers.

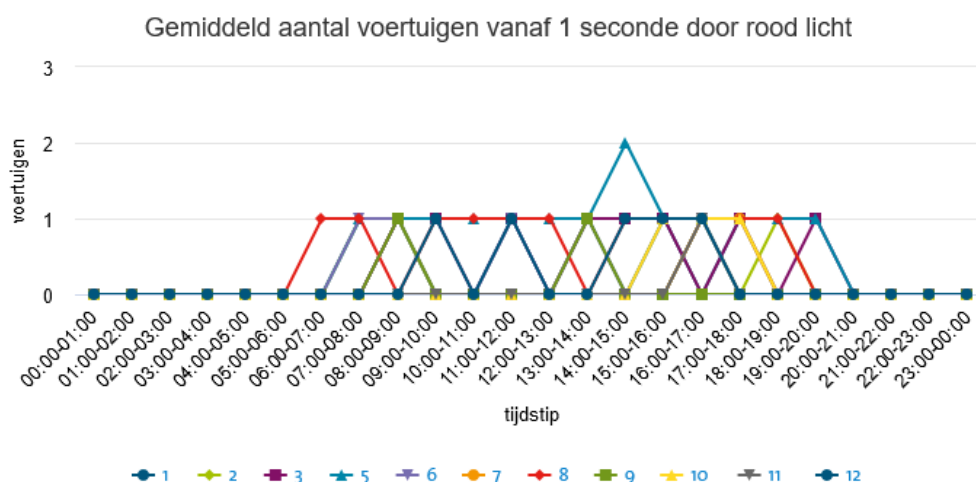
Figuur 10: Zeer lage roodlichtnegatie in mrt 2020 bij alle signaalgroepen (gemotoriseerd verkeer).

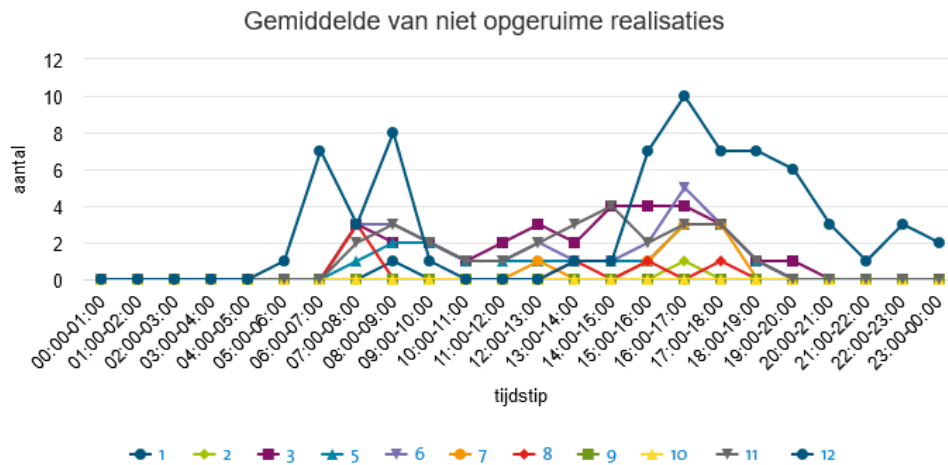
Figuur 11: Enige oververzadiging ochtend- en avondspits in mrt 2020 bij signaalgroep 12 (linksafslaand verkeer op de zuidelijke tak naar de westelijke tak).

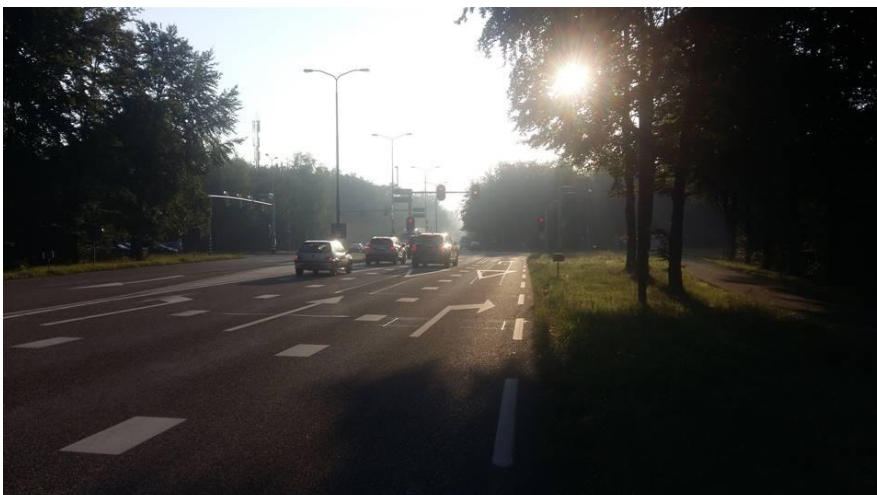
Figuur 12: Foto's schouw.

Voor langzaam verkeer valt op dat voetgangers en ruiters geen eigen oversteek hebben en dus moeten zij oversteken bij de fietsoversteek. De groentijd en ontruimingstijd is dan te krap. Dit is extra nadelig omdat de middengeleider voor fietsers te smal is.

De verkeerslichten regelen het verkeer op dit kruispunt 24 uur per dag met wachtstand rood. In de ochtend- en avondspits is er tijdens laagstaande zon kans op verblinding voor verkeer in oostelijke of westelijke richting. Tijdens de schouw is roodlichtnegatie van fietsers waargenomen, doordat de wachttijdvoorspellers niet goed aflopen (laatste ledje blijft heel lang branden tijdens rood fietslicht).

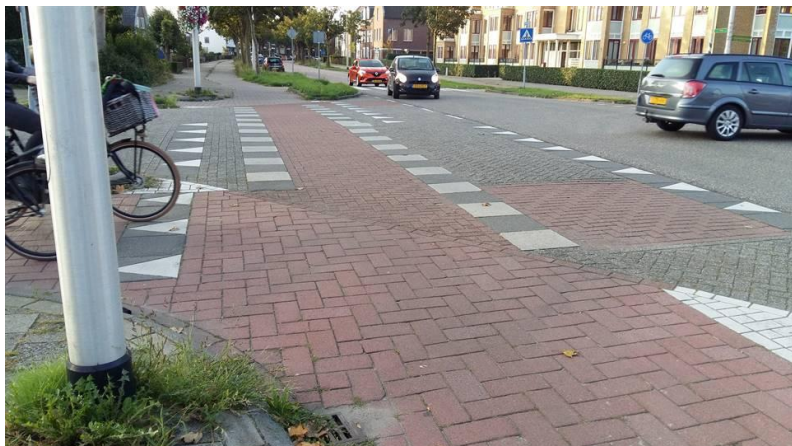
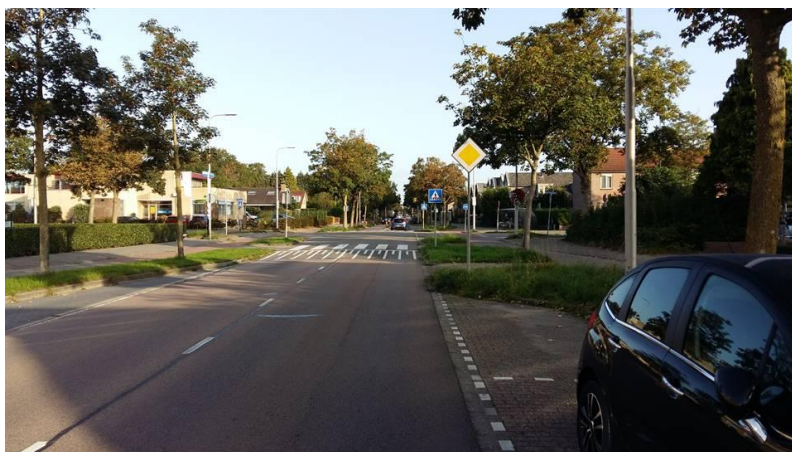
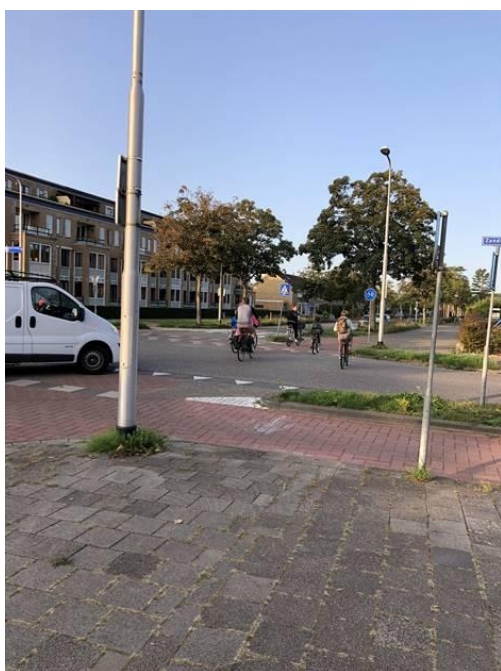
Figuur 14: Foto's schouw.

Hoge taakbelasting op het kruispunt omdat je op veel verschillende weggebruikers moet letten: Fietsers, 3 richtingen met weggebruikers en voetgangers. Tijdens de schouw kwam het een aantal keer voor dat weggebruikers niet op alle verschillende onderdelen van het kruispunt letten. Hierdoor kunnen onverwachte gedragingen van weggebruikers ontstaan die risico's nemen om het kruispunt over te steken. Hierdoor moeten doorgaande weggebruikers soms abrupt remmen, terwijl dit verkeer vaak wel met een hoge snelheid rijdt.

Het ontwerp van dit kruispunt voldoet niet aan richtlijn. Er is geen uitbuiging van fietspad en wachtende fietsers staan in de rijlijn van afslaand autoverkeer. De voetgangersoversteek ligt direct naast fietsstrook. Er is ook slecht zicht op fietsers op de Zandweg vanwege de aanwezige bomenrij. Met name bij schaduwwerking van de bomen vallen fietsers nauwelijks op.

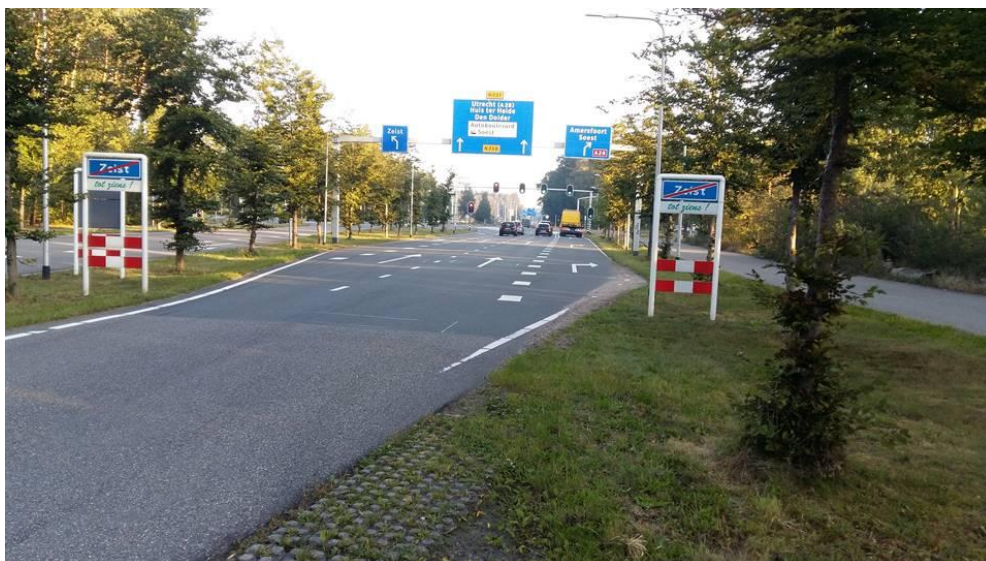
Figuur 17: Foto's schouw.

Het is een te ruim opgezet kruispunt waar voertuigen elkaar niet goed zien aankomen. Op de meeste armen van het kruispunt is de bewegwijzering boven de rijstroken geplaatst, waardoor deze goed zichtbaar is en het verkeer automatisch de juiste rijstrook op stuurt. Alleen op de afrit van snelweg zit de bewegwijzering niet boven de rijbaan.

De verkeerslichten regelen het verkeer 24 uur per dag met wachtstand rood. De gewenning aan de zeer lange groentijd (minutenlang) op de rechtsaf vanaf noord naar west kan leiden tot (onbewuste) roodlichtnegatie wanneer de parallelle fietsers/voetgangers (zeer lage intensiteit) groen hebben. Een ander aandachtspunt is dat de (niet conflictvrije) rechtsaffer van noord naar west samenvoegt met de rechtdoorgaande richting van oost naar west en de linksaffer van zuid naar west, zonder verhoogd scheidingsvlak/eiland. Hierdoor kunnen weggebruikers schrikken, omdat ze niet verwachten dat een conflicterende signaalgroep tegelijk groen heeft. Door het ontbreken van een duidelijke fysieke scheiding, kunnen automobilisten bij het samenvoegen te snel naar links of rechts rijden, waardoor kans is op ongevallen.

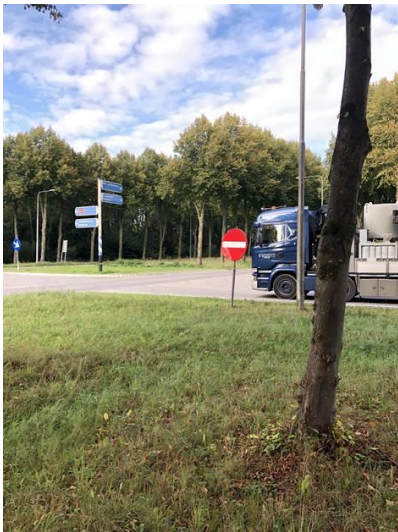
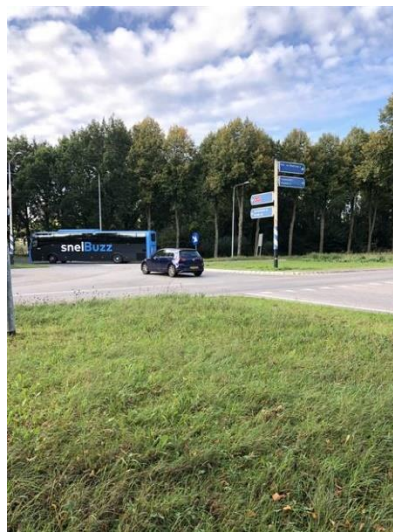
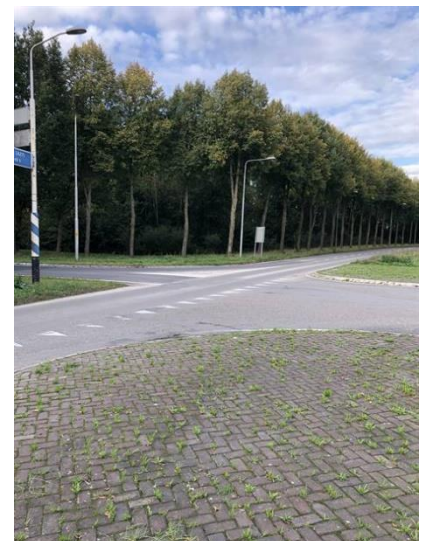
Figuur 19: Foto's schouw.

Weggebruikers kunnen vanaf twee kanten komen om de snelweg op te komen (via het midden eiland en via de doorgaande weg). De weggebruikers vanaf de doorgaande weg verwachten mogelijk geen weggebruikers vanaf het midden eiland. Hierdoor kunnen weggebruikers schrikken of onverwacht gedrag vertonen.

Het kruispunt voldoet aan de richtlijnen en de markering ligt er goed onderhouden bij. Toch zijn er ook enkele aandachtspunten gevonden. Zo past een uitvoegstrook rechtsaf niet bij dit soort kruispunten en ligt het fietspad 40 meter van het kruispunt.

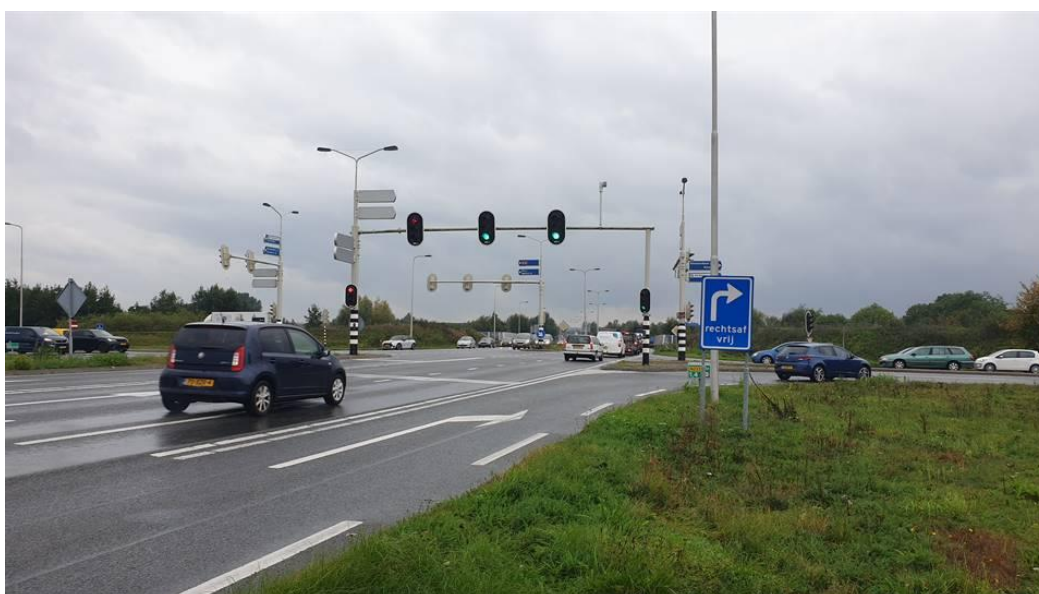
Figuur 22: Foto's schouw.

Het is een overzichtelijk kruispunt waar geen fiets- en voetgangersoversteken zijn. De bewegwijzering staat hier naast de rijbaan. Risico's vanuit het ontwerp zijn de krappe bocht van zuid naar west (laatste deel) en de stopstrepen die niet op een lijn liggen.

De verkeerslichten regelen het verkeer 24 uur per dag met wachtstand rood. Er is in de avondspits terugslag vanaf een knelpunt ten zuiden van het kruispunt, waardoor een lange wachtrij staat bij de doorgaande richting ten noorden van het kruispunt. Doordat er geen filelus wordt toegepast op de zijweg, heeft de doorgaande richting van noord naar zuid groen, maar staat het verkeer stil. Dit betekent een grote kans op kop-staart-ongevallen. Daarbij blijken meerdere weggebruikers op het laatste moment uit de wachtrij voor de rechtdoor richting te gaan om via de vrije rechtsafer te sluipen. Deze onverwachte rijstrookwisselingen (onverwacht voor verkeer dat al op de vrije rechtsafer rijdt) kunnen ook zorgen voor ongevallen. De lantaarn van de signaalgroep voor rechtsaf vanaf de snelweg is slecht zichtbaar door het voorrangsbord dat er vlak voor staat.
