Veilig over Rijkswegen 2013

Deel C: Detailanalyses Midden-Nederland

Datum	Februari 2015
Status	Definitief

1. Detailuitwerking locatie A12 HRL tussen Oudenrijn-De Meern, (hm 57,0-54,7), pagina 9-15
2. Themastudie nachtelijke ongevallen, pagina 16-28
3. Detailuitwerking locatie A28 HRL thv knooppunt Rijnsweerd (hm 2,0-0,0), pagina 29-36

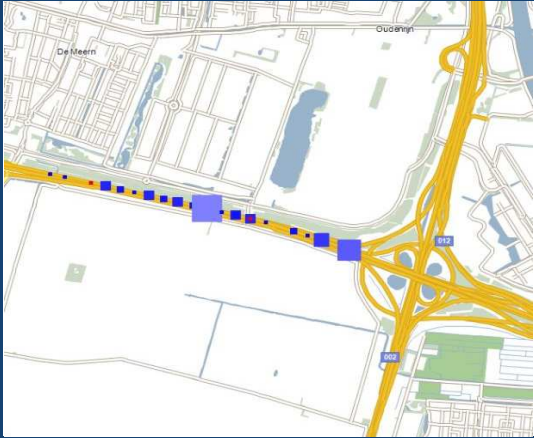
Overzichtskaat

Waar?	<p>Op de A12 HRL tussen Oudenrijn en de Meern zijn in de periode 2009-2013 53 ongevallen geregistreerd, waarvan bij 2 slachtofferongevallen ook 2 slachtoffers vielen. Er zijn geen dodelijke slachtoffers gevallen. De overige 51 ongeval hadden uitsluitend materiële schade.</p> <p>Locaties met het hoogst aantal ongevallen zijn:</p> <ul style="list-style-type: none">- 57,0: 6 ongevallen (voor samenvoeging hoofdrijbaan en parallelrijbaan)- 56,1: 5 ongevallen (bij samenvoeging hoofdrijbaan en parallelrijbaan)- 55,9: 8 ongevallen (bij start afrit de Meern)
Wat?	<p>Van de 9 ongevallen waarvan de aard bekend is, zijn er:</p> <ul style="list-style-type: none">- 4 flankongevallen- 3 kop/staartongevallen, waarvan 1 slachtofferongeval- 1 vast voorwerp ongeval (met een slachtoffer)- 1 eenzijdig ongeval
Wanneer?	<p>De ongevallen vonden verspreid over de dag plaats, waarbij geen hele duidelijke periodes zijn met veel ongevallen. In de avondspits vonden de meeste ongevallen plaats, namelijk 12. In de middag (12-16 uur) vonden er 11 ongevallen plaats, waarvan 1 slachtofferongeval. Het andere slachtofferongeval vond plaats in de nachtelijke uren (22-07 uur).</p>

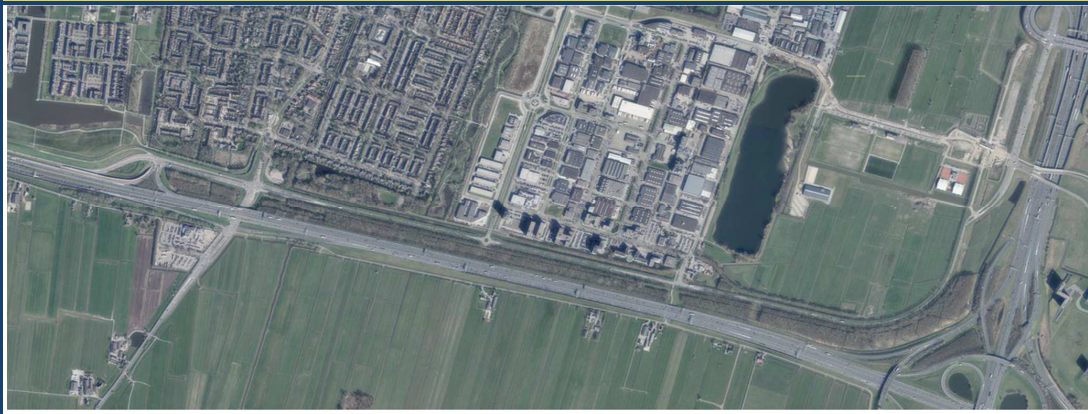
Locatiefoto (2014)

In de zomer van 2014 is de rijstrookconfiguratie op de A12 HRL stroomopwaarts van deze locatie gewijzigd. Voorheen was de doorsteek van de parallelrijbaan naar de hoofdrijbaan voor de viaduct van de hoofdrijbaan van de A2 gelegen, nu is de samenvoeging van de parallelrijbaan en de hoofdrijbaan na de viaduct van de hoofdrijbaan van de A2. Deze wijziging heeft ervoor gezorgd dat minder rijstrookwisselingen hoeven plaats te vinden (met name door vrachtverkeer). In de oude situatie waren hier veel rijstrookwisselingen op een beperkte lengte. Ook is dit een bekende filelocatie (file op de hoofdrijbaan stroomafwaarts van de Meern tot voorbij knooppunt Oudenrijn) en veel ongevallen vinden plaats tijdens drukke periodes en de spits. Dit waren waarschijnlijk de hoofdoorzaken van de vele ongevallen op dit deel van het onderzochte wegvak.

In de huidige situatie zit er 400 meter tussen de samenvoeging van de hoofdrijbaan met de verbindingsweg vanaf de A2 HRR en start van de afvallende rijstrook naar afrit de Meern. Weggebruikers die vanaf de hoofdrijbaan komen en willen uitvoegen moeten daardoor 2 of 3 rijstroken wisselen in deze lengte. Deze vele rijstrookwisselingen in combinatie met de drukte op het wegvak kunnen een oorzaak zijn van de ongevallen op dit deel van het onderzochte wegvak.

De oude situatie met de grotere hoeveelheid noodzakelijke rijstrookwisselingen en de drukte is mogelijk de oorzaak van een groot aantal van de flank- en kop/taartongevallen die zich in het verleden hebben voorgedaan op dit deel van het onderzochte wegvak. De huidige situatie lost dit probleem waarschijnlijk grotendeels op door de vermindering van het aantal noodzakelijke rijstrookwisselingen.

Een oplossing voor de ongevallen op het weggedeelte tussen de samenvoeging van de hoofdrijbaan met de verbindingsweg vanaf de A2 HRR en start van de afsplitsing naar de afrit De Meern is het aanpassen van de belijning van de afrit. De blokkenlijn is 1300 meter (tot het puntstuk) en er is geen sprake van fileterugslag vanaf de afrit. Het weggedeelte tussen de samenvoeging en de start van de blokkenlijn is 400 meter en hier vinden de meeste rijstrookwisselingen plaats. De markering kan worden aangepast door een doorgetrokken streep bij het puntstuk met een doorgetrokken streep naar voren te halen en de blokkenlijn meer stroomafwaarts te laten beginnen (richtlijn voor een splitsing 200 meter en dubbele uitvoeger 350 meter), bijvoorbeeld ca 700 meter stroomafwaarts van het puntstuk bij het protaal bij hm 55,350. Hierdoor wordt de afstand tussen de samenvoeging en het begin van de afrit vergroot en hiermee wordt meer ruimte/rust gecreëerd voor het verkeer. De verwachting is dat weggebruiker die naar de afrit De Meern willen rijden, meer lengte gebruiken om de benodigde rijstrookwisselingen uit te voeren. De bebording dient dan ook te worden aangepast conform de richtlijn voor bewegwijzering (fig. 3.17).

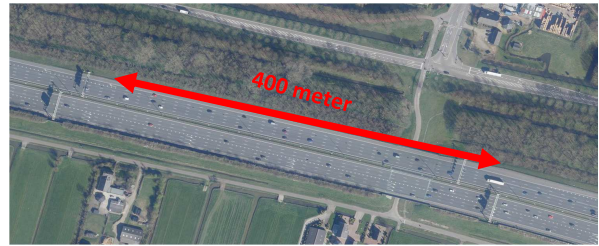
Splitting afrit de Meern

Opvallend was nog wel de geringe afstand (400 meter) tussen de laatste samenvoeging en de start van de blokmarkering voor de afsplitsing naar afrit de Meern. Deze blokmarkering is ongeveer 1300 meter en er treedt geen terugslag op vanaf de afrit richting de hoofdrijbaan. Weggebruikers zijn geneigd om zo snel mogelijk van rijstrook te wisselen bij het zien van een blokmarkering en dit zorgt ervoor dat weggebruikers op de hoofdrijbaan 2 of 3 rijstroken gaan wisselen in 400 meter. Dit geeft veel turbulentie en daarmee wordt de kans op ongevallen (met name in drukke periodes) vergroot. Uit de filebeelden blijkt dat er tegenwoordig geen file vanaf de afrit terugslaat richting de snelweg zoals in het verleden wel gebeurde, een lange afrit is in dit geval dus niet noodzakelijk.

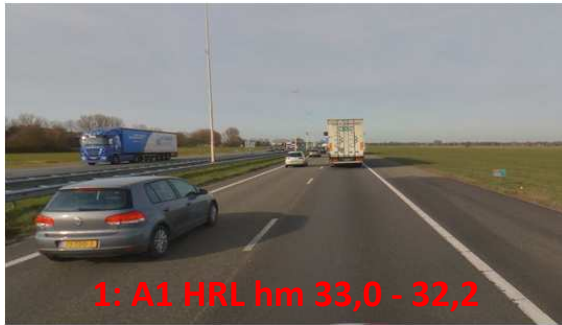
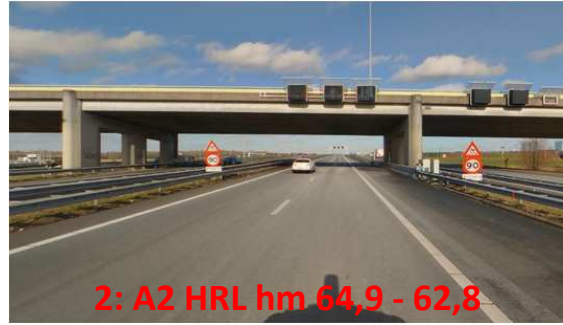
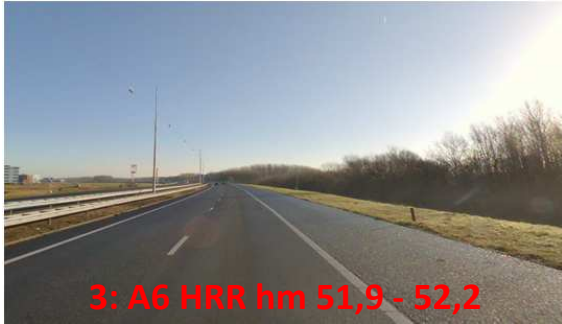
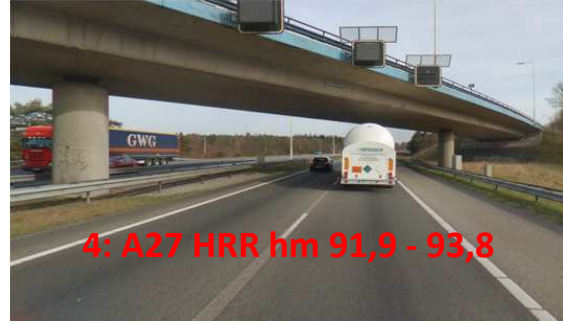
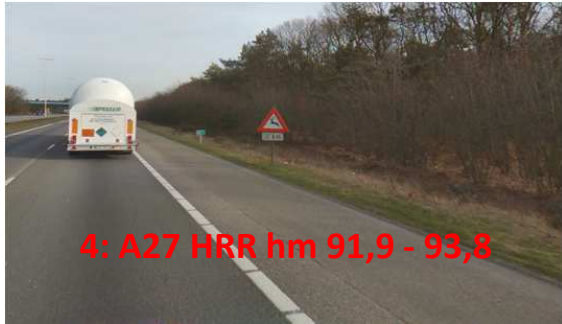
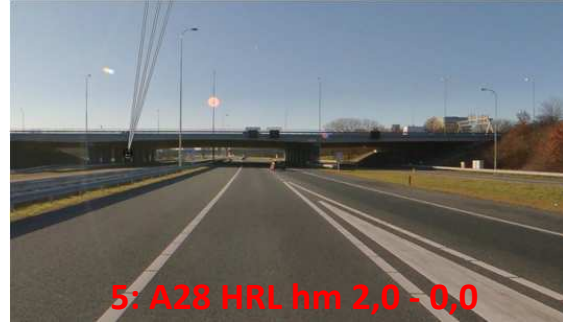
Foto's locaties

Het aandeel ongevallen met vast voorwerp (48%) is hoog in vergelijking met het landelijk beeld van alle ongevallen over de gehele dag (dit is ca. 20-25%) en ook met het landelijk beeld van alle ongevallen in de nacht (dit is ca. 39%). Bij dit type ongevallen vallen ook de meeste slachtoffers en doden. De oorzaak van deze ongevallen zijn voor het merendeel macht over het stuur verliezen, slippen en slaap/vermoeidheid. Deze oorzaken en type ongevallen zijn typisch voor nachtelijke ongevallen.

Veel locaties met slachtofferongevallen met als aard vast voorwerp zijn de afgelopen jaren vernieuwd (A2, A12 en A28). Voor andere de locaties met (opvallend) veel ongevallen is beschreven wat de mogelijke oorzaak kan zijn:

1 A1 HRL hm 33,0 - 32,2	Eembrugge - Soest	flauwe boog naar links, geen onafgeschermd obstakels in de berm, wel afgeschermd portaal bij 32,5 en 32,2 (geen vluchtstrook bij deze)
2 A2 HRL hm 64,9 - 62,8	kn.p. Oudenrijn	aantal opvolgende over- en onderdoorgangen, geheel in geleiderail
3 A6 HRR hm 51,9 - 52,2	brug over de Kromme Wetering	boog naar links met brug, obstakelvrije zone niet 13 meter en een steil talud naast de berm
4 A27 HRR hm 91,9 - 93,8	Hilversum	viaduct van verbingsboog lijkt vernauwend te werken. obstakelvrije zone niet 13 meter met greppel ernaast
5 A28 HRL hm 2,0 - 0,0	Rijnsweerd	1 rijstrook met bijkomende verbindingswegen en viaducten, snelheidsafbouw (100 > 50) en VRI tussen 0,5 en 0,0. *Dit traject wordt ook onderzocht in separate factsheet MN3

1 A1 HRL hm 33,0 - 32,2	Eembrugge - Soest	geen directe onveiligheid in wegontwerp met betrekking tot nachtelijke ongevallen
2 A2 HRL hm 64,9 - 62,8	kn.p. Oudenrijn	geen directe onveiligheid in wegontwerp met betrekking tot nachtelijke ongevallen
3 A6 HRR hm 51,9 - 52,2	brug over de Kromme Wetering	obstakelvrije zone voldoet niet: obstakelvrije zone uitbreiden of gehele traject voorzien van geleiderail om zo de impact van nachtelijke ongevallen te verminderen en het verkeer beter te geleiden. N.B. traject is onderdeel van project A6: Almere Havendreef - Almere Buiten-Oost
4 A27 HRR hm 91,9 - 93,8	Hilversum	obstakelvrije zone voldoet niet: gehele traject voorzien van geleiderail om zo de impact van nachtelijke ongevallen te verminderen vernauwend viaduct: is afgeschermd met geleiderail en ontwerp voldoet aan richtlijnen. N.B. traject is onderdeel van project A27/A1
5 A28 HRL hm 2,0 - 0,0	Rijnsweerd	geen directe onveiligheid in wegontwerp met betrekking tot nachtelijke ongevallen

De kosten voor het aanbrengen van geleiderail zijn ca. 100 euro per meter.

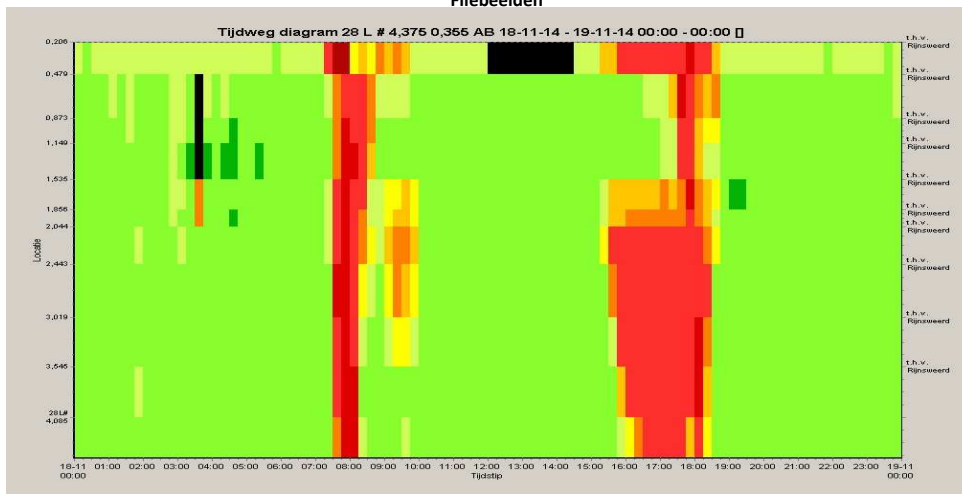
Filebeelden

Het filebeeld geeft aan dat in de spitsperiodes geregeld file ontstaat vanaf het kruispunt van de Waterlinieweg met terugslag tot voorbij de splitsing naar één rijstrook voor rechtdoorgaand verkeer. Door deze terugslag is de kans op kop/staartongevallen groot, ook omdat de capaciteit van deze ene rijstrook beperkt is.

De kosten voor het uitbreiden van de filebeveiliging is ca. €200.000, voor 4 filebeveiligingsystemen en één nieuw portaal.
