Veilig over Rijkswegen 2013

Deel C: Detailanalyses Oost-Nederland

Datum	Februari 2015
Status	Definitief

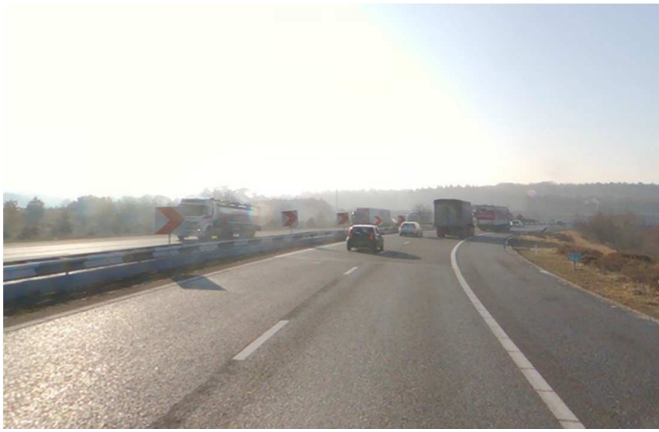
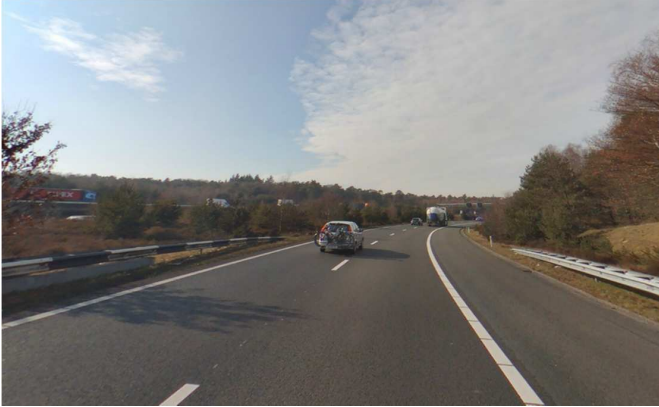
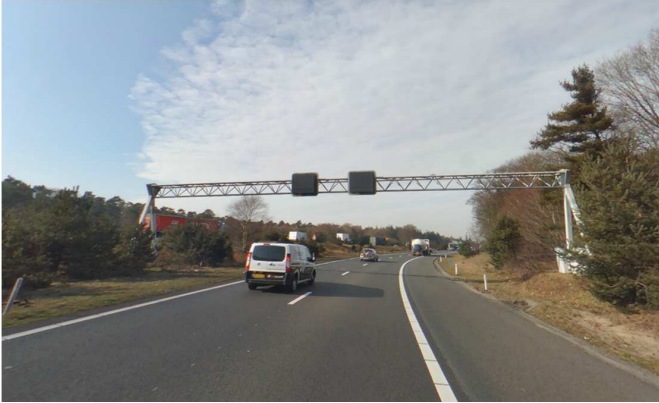
Foto's locatie (bron: Cyclomedia Globespotter)

Bij het begin van de verbindingsweg is in de linkerzijberm geleiderail aanwezig. Deze geleiderail is zwart-wit geschilderd om weggebruikers te attenderen op de bocht. Tevens zijn tussen hm 182,8 en 182,7 bochtschilden toegepast om weggebruikers erop te attenderen dat de verbindingsweg een relatief krappe boogstraal heeft. Ter hoogte van hm 182,5 eindigt deze geleiderail. Hierdoor vermindert de geleiding van het verloop van de verbindingsweg vanaf dit punt. Opvallend is dat de meeste ongevallen stroomafwaarts van dit punt hebben plaatsgevonden en dat veel ongevallen tijdens schemer of duisternis zijn gebeurd.

Juist stroomafwaarts van de beëindiging van de geleiderail krijgt de verbindingsweg een iets krappere boogstraal waardoor weggebruikers verder naar rechts moeten sturen. Mogelijk hebben de weggebruikers die bij de ongevallen betrokken zijn geweest, dit niet tijdig opgemerkt waardoor zij in de linker zijberm terecht gekomen zijn. Ook is het mogelijk dat weggebruikers met te hoge snelheid door de bocht zijn gereden en als gevolg van een nat wegdek de macht over het stuur zijn verloren bij het verder insturen van de bocht.

Voorgesteld wordt om de geleiderails in de linker zijberm vanaf hm 182,5 doortrekken tot het einde van de bocht om het alignment van de bocht beter te ondersteunen. Hiervoor is een verlenging van de geleiderail van ongeveer 200 tot 300 meter benodigd. Aanvullend hierop kan de bestaande en nieuw te plaatsen geleiderail worden voorzien van extra reflectoren of led-verlichting. Met deze laatste maatregel ontstaat tijdens duisternis een betere geleiding.

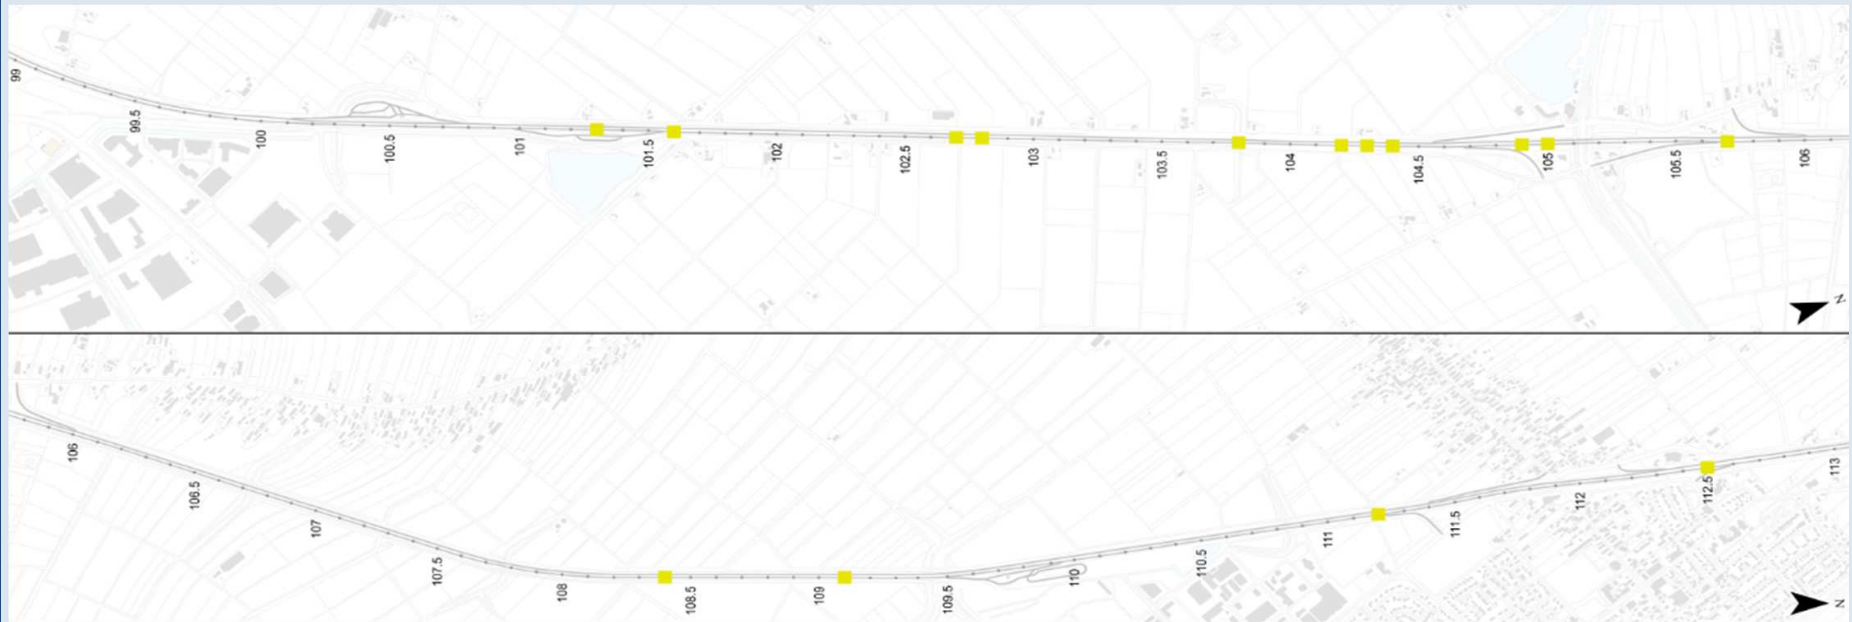
Ongevallen tussen 16-19 uur

■ UMS, 16-19 uur

De meeste ongevallen vinden plaats tijdens de avondspits tussen 16-19 uur (15 UMS). Op uurniveau gebeuren de meeste ongevallen tussen 17-18 uur (11), 07-08 uur (5) en 10-11 uur (5). De meeste slachtofferongevallen vielen tussen 13-14 uur (2) en 23-00 uur (2).

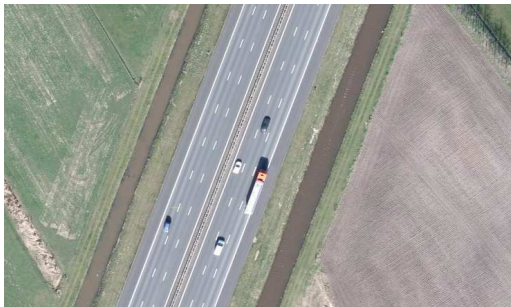
105.5	111.2	Rechts	Langs een groot deel van het traject tussen de aansluitingen Nieuwleusen en Staphorst bevindt zich een watergang net buiten de obstakelvrije zone. Deze watergang heeft bijna overal een breedte van meer dan 5 meter. Indien een weggebruiker van de weg raakt, kan het voertuig in de watergang terecht komen, waardoor de inzittenden moeilijker uit het voertuig kunnen komen en mogelijk zelfs verdrinken	Op diverse locaties ontbreekt slechts over enkele honderden meters, bijvoorbeeld tussen hm 110,55 en hm 110,75, een geleiderail. Door de geleiderail op deze locaties door te trekken kan relatief eenvoudig een lang gedeelte van de watergang worden afgeschermd	Preventief	€ 100.000 per km	0%	0%	0%	0%	100%

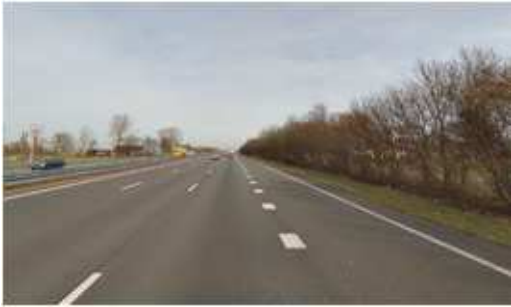
101.5	101.9	Rechts	Ter hoogte van de invoegstrook vanaf verzorgingsplaats De Marke is er begroeiing aanwezig tussen de A28 en de parallelweg. Deze begroeiing staat op ongeveer 9-9,5 meter vanaf de binnenkant van de blokmarkering en staat daarmee binnen de obstakelvrije zone van 13 meter. Meerdere bomen hebben een stamdiameter van meer dan 8 centimeter en zijn daarmee niet 'botsvriendelijk'.	Door in de buitenberm een geleiderail te plaatsen vanaf de invoegstrook van de verzorgingsplaats tot het begin van de bestaande geleiderail bij hm 101,9, wordt de kans op ongevallen met de bomen in de buitenberm voorkomen.	Preventief	€ 100.000 per km	0%	0%	0%	0%	100%

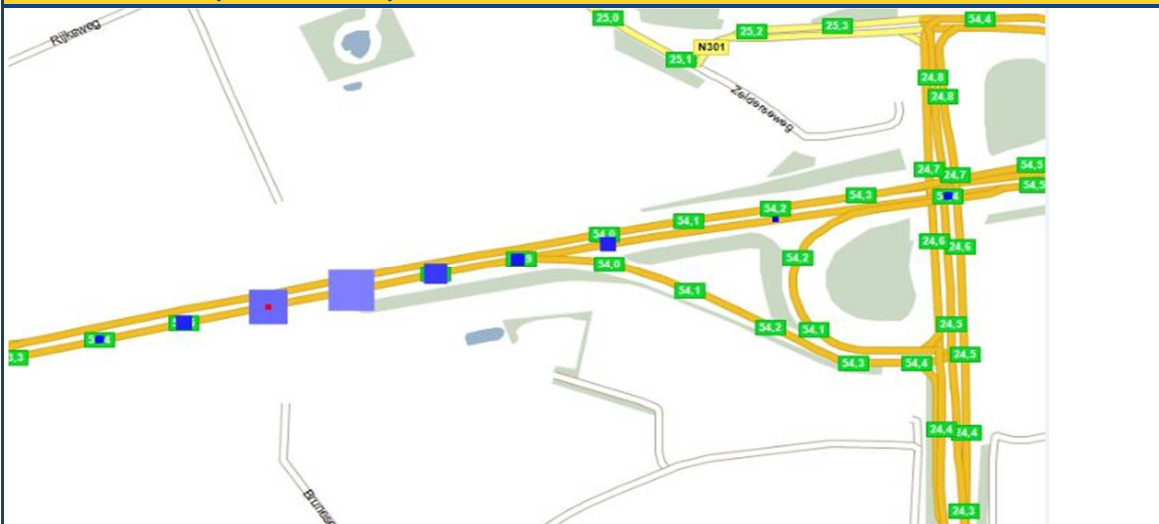
Overzichtskaart (Bron: Viastat)

Uit de ongevalgegevens kunnen weinig conclusies worden getrokken, omdat maar van weinig ongevallen detailgegevens beschikbaar zijn. Wel valt op dat de meeste ongevallen zich voordoen tijdens de spitsperiodes. Langs de A1 tussen knooppunt Hoevelaken en de aansluiting Barneveld is een spitsstrook gelegen die over gaat in de afrit naar de A30. Ter hoogte van hm 53,6 begint de reguliere uitvoegstrook van de aansluiting Barneveld. Dit is samen met hm 53,7 de locatie waar zich de meeste ongevallen hebben voorgedaan. Mogelijk is er op deze locatie sprake van relatief veel rijstrookwisselingen: weggebruikers die op de spitsstrook rijden en de A1 willen vervolgen moeten naar links van rijstrook wisselen en weggebruikers op rijstrook 1 en 2 richting de A30 moeten naar rechts van rijstrook wisselen. Als gevolg van deze rijstrookwisselingen kunnen plotselinge remmanoeuvres ontstaan met kop-staartongevallen tot gevolg.

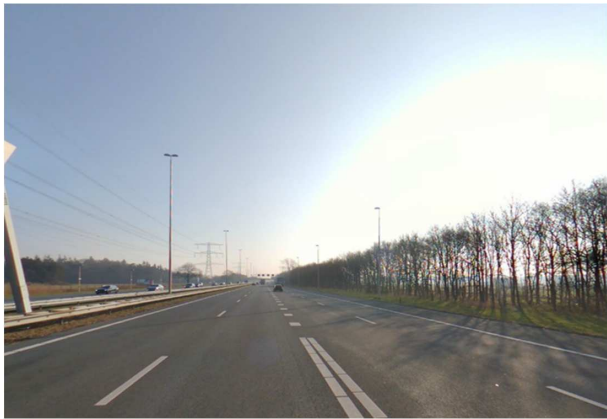
Tapersamenvoeging ter hoogte van knooppunt Azelo (links gezien vanaf de A35, rechts vanaf de verbindingsweg vanaf de A1)

Voor dit traject zijn reeds een tweetal maatregelen gepland. Het betreft de toepassing van een doorgetrokken streep tussen de beide rijstroken vanaf de A1 bij de tapersamenvoeging in knooppunt Azelo. Met deze maatregel ontstaat een rustiger verkeersbeeld en wordt de kans verkleind dat weggebruikers op het laatste moment nog van rijstrook wisselen naar de taper.

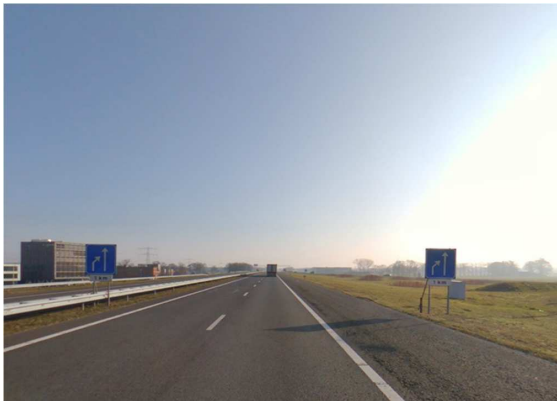
Bebording ter hoogte van de aansluiting Almelo-Zuid

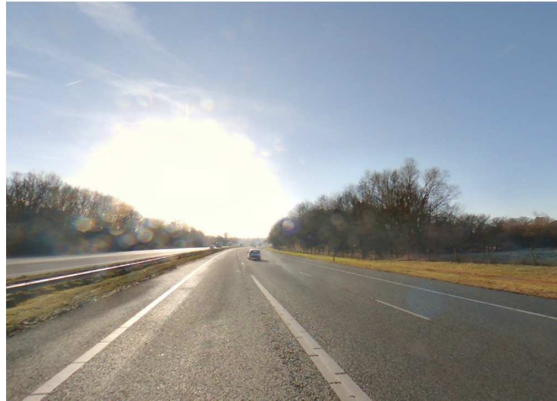
A35 ter hoogte van de samenvoeging in knooppunt Buren

De kosten voor het aanbrengen van de doorgetrokken streep in knooppunt Buren worden ingeschat op 5.000 euro. Aangeraden wordt deze maatregel uit te voeren in combinatie met andere onderhoudswerkzaamheden omdat anders de benodigde verkeersmaatregelen voor het aanbrengen van de markering de kosten sterk zullen verhogen. De verwachting is dat deze maatregel leidt tot een reductie van 10 tot 25% van de flank- en kop-staartongevallen op deze locatie.

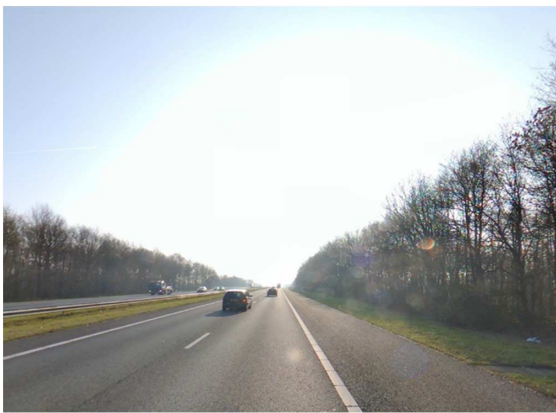
A35 ter hoogte van de kruising met de N346 (aansluiting Delden)

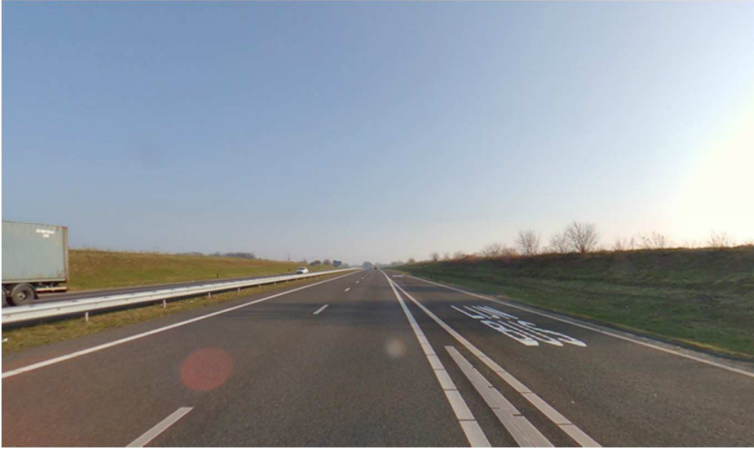
A35 ter hoogte van de invoegstrook voor lijnbussen nabij de kruising met de N18

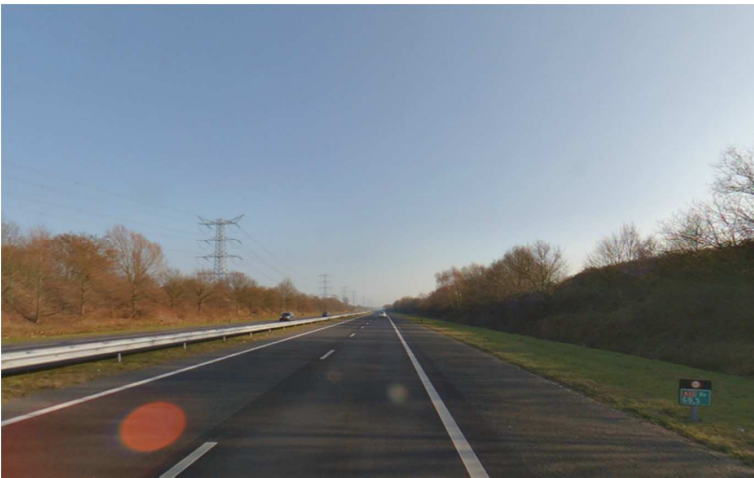
A35 ter hoogte van hm 69,5

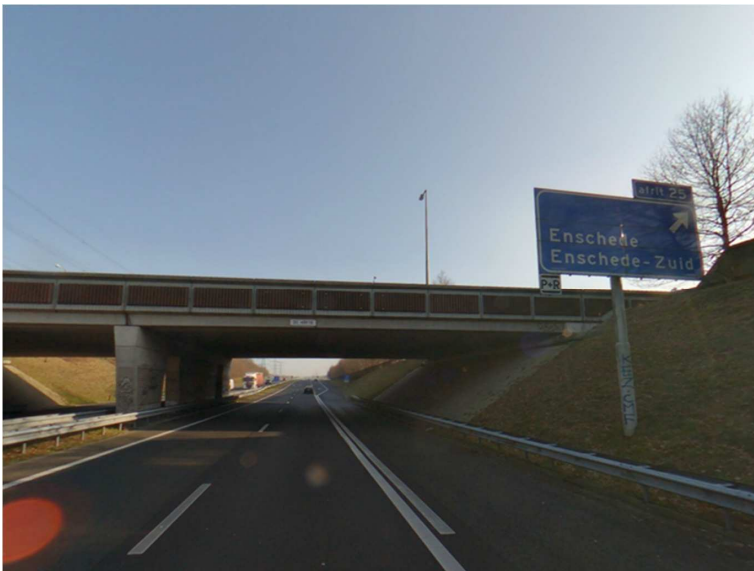
A35 ter hoogte van de afrit Enschede-Zuid

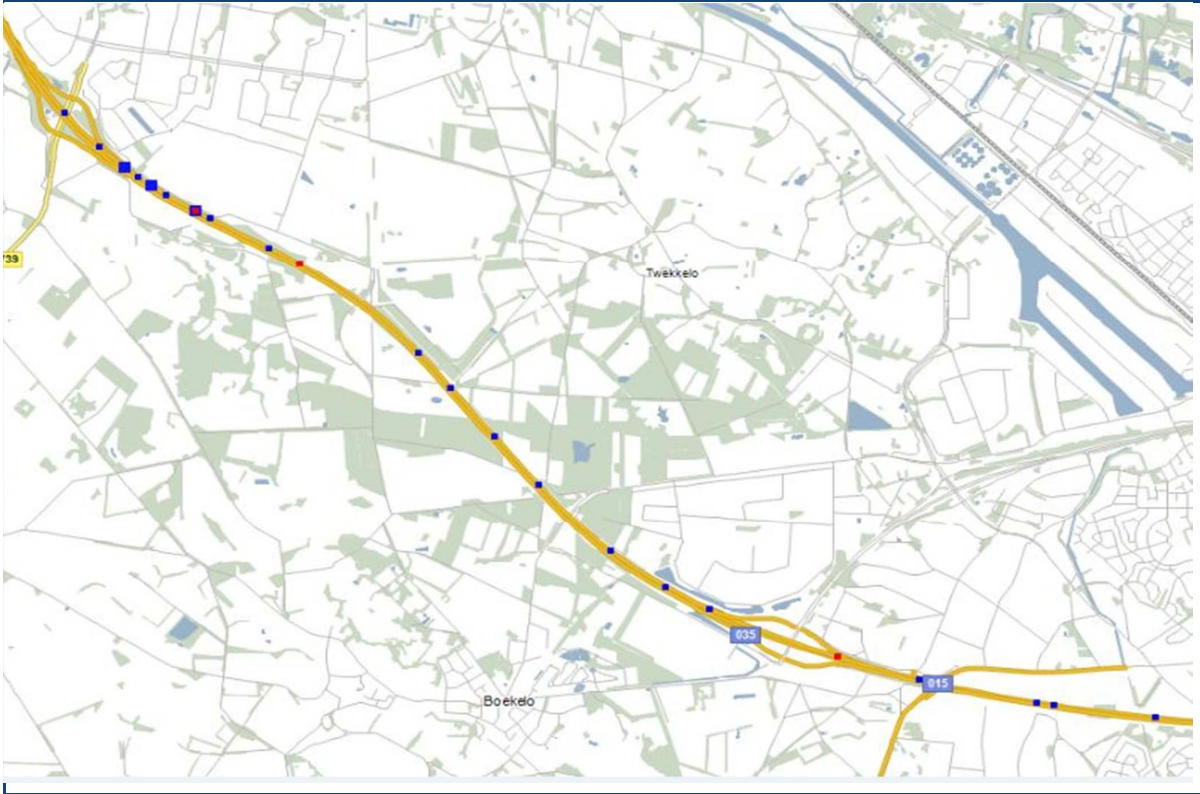
Overzichtskaart (Bron: ViaStat)

Een groot deel van de ongevallen op dit traject heeft plaatsgevonden ter hoogte van de afrit van de aansluiting Hengelo-Zuid. Mogelijk is hier in de avondspits sprake van filevorming (bijvoorbeeld door een te lage afstroomcapaciteit van de afrit) waardoor er kop-staartongevallen ontstaan.

Als naar de ongevallen buiten het wegvak rondom de aansluiting Hengelo-Zuid wordt gekeken, valt op dat de meeste van deze ongevallen zich hebben voorgedaan buiten de spitsperiodes. Mogelijk leidt de combinatie van het rustige wegbeeld en lage verkeersintensiteiten buiten de spits tot een verminderde alertheid bij weggebruikers. Dit kan erop wijzen dat weggebruikers door een te laag attentieniveau buiten de rijbaan raken en vervolgens in de berm of tegen een vast voorwerp tot stilstand komen. In geval van het dodelijk ongeval bij hm 62,8 is de bestuurder tegen een boom gereden die buiten de obstakelvrije zone van 10 meter staat. Hoewel sinds 2007 de richtlijn voor de obstakelvrije zone voor nieuwe of gereconstrueerde/verbrede autosnelwegen is verruimd naar 13 meter, zal ook bij een obstakelvrije zone van 13 meter een restrisico blijven bestaan dat een voertuig verder dan 13 meter de berm indringt.

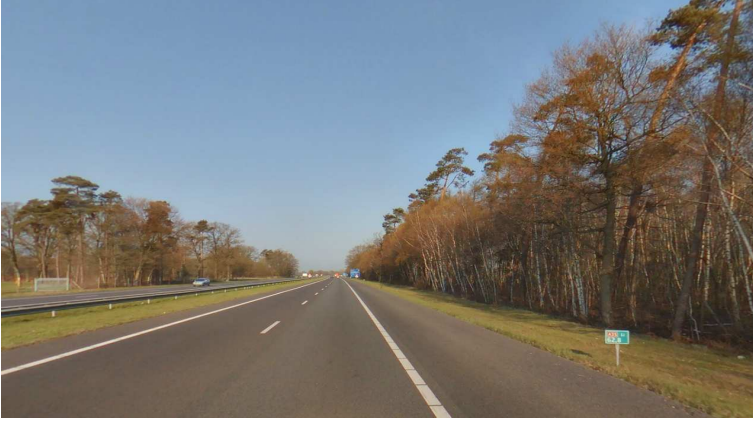
A35 tussen de aansluitingen Enschede-West en Hengelo-Zuid

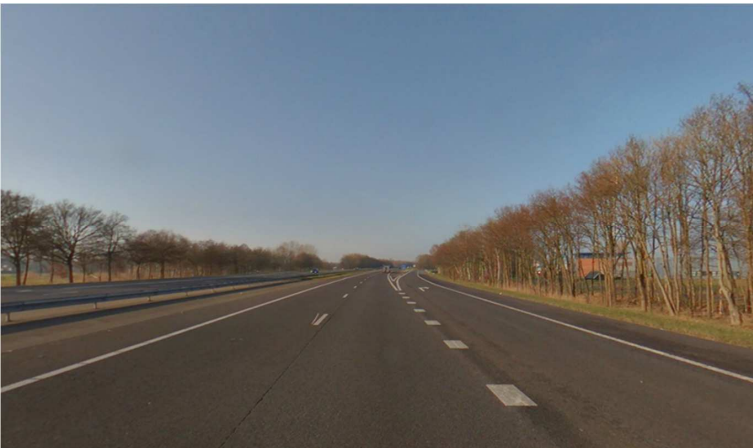
A35 ter hoogte van de uitvoegstrook van de aansluiting Hengelo-Zuid

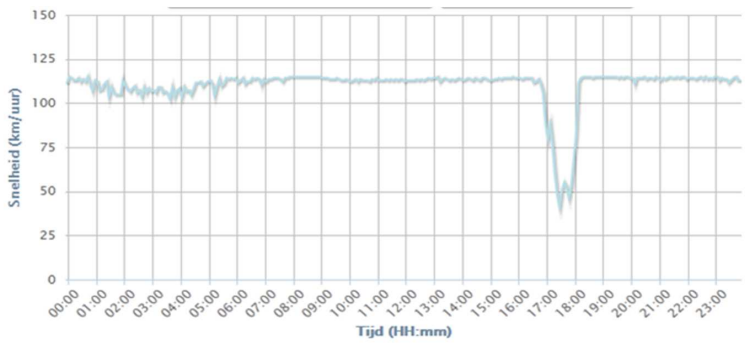
Snelheidsverloop op de A35 bij de aansluiting Hengelo-Zuid voor een gemiddelde dinsdag in de periode september-november 2013

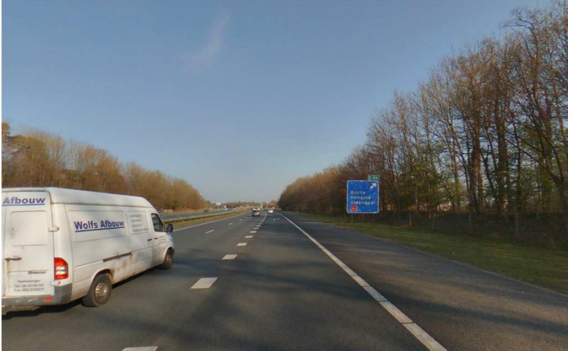
A35 ter hoogte van het weefvak tussen de aansluiting Delden en knooppunt Buren

Op het wegvak ter hoogte van knooppunt Buren zijn het afgelopen jaar al enkele maatregelen uitgevoerd die de kans op ongevallen beperken. Een mogelijke aanvullende maatregel is de toepassing van een doorgetrokken streep tussen de beide rijstroken van de A35 bij de tapersamenvoeging. Met deze maatregel ontstaat een rustiger verkeersbeeld en wordt de kans verkleind dat weggebruikers op het laatste moment nog van rijstrook wisselen naar de taper.

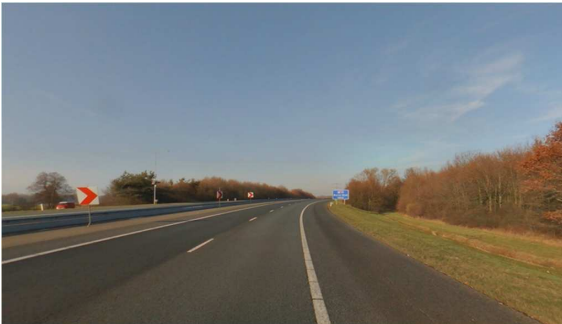
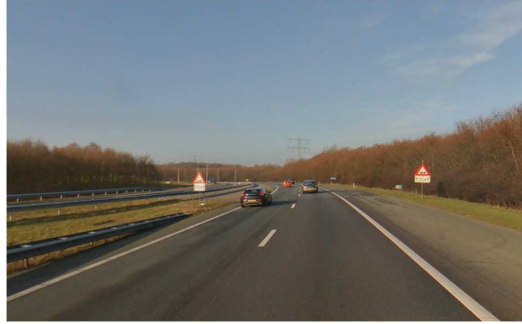
A35 ter hoogte van knooppunt Buren, voor (links) en na (rechts) de kruising met de A1

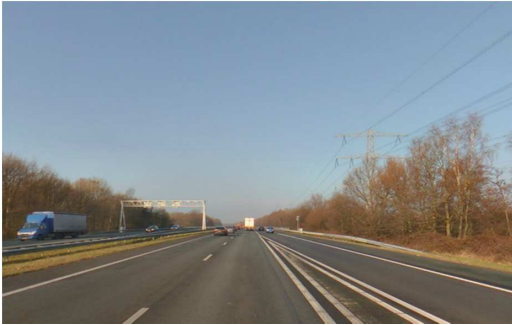
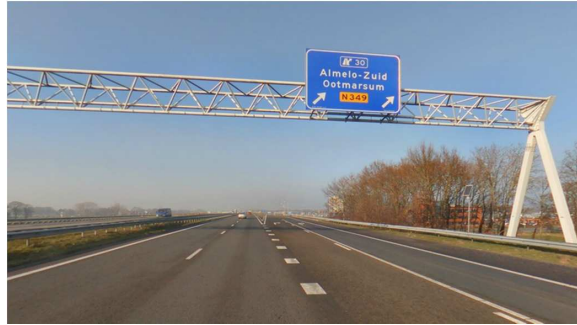
A35 ter hoogte van de invoegstrook vanaf de A1 in knooppunt Azelo (links) en ter hoogte van de uitvoegstrook van de aansluiting Almelo-Zuid
