Veilig over Rijkswegen 2013

Deel C: Detailanalyses Zee en Delta

1. Detailuitwerking locatie rotonde N57-N215 (Ted Jansenplein), pagina 9-16

N57, Ronde Ted Jansenplein, 21-22.2
Ongevallen

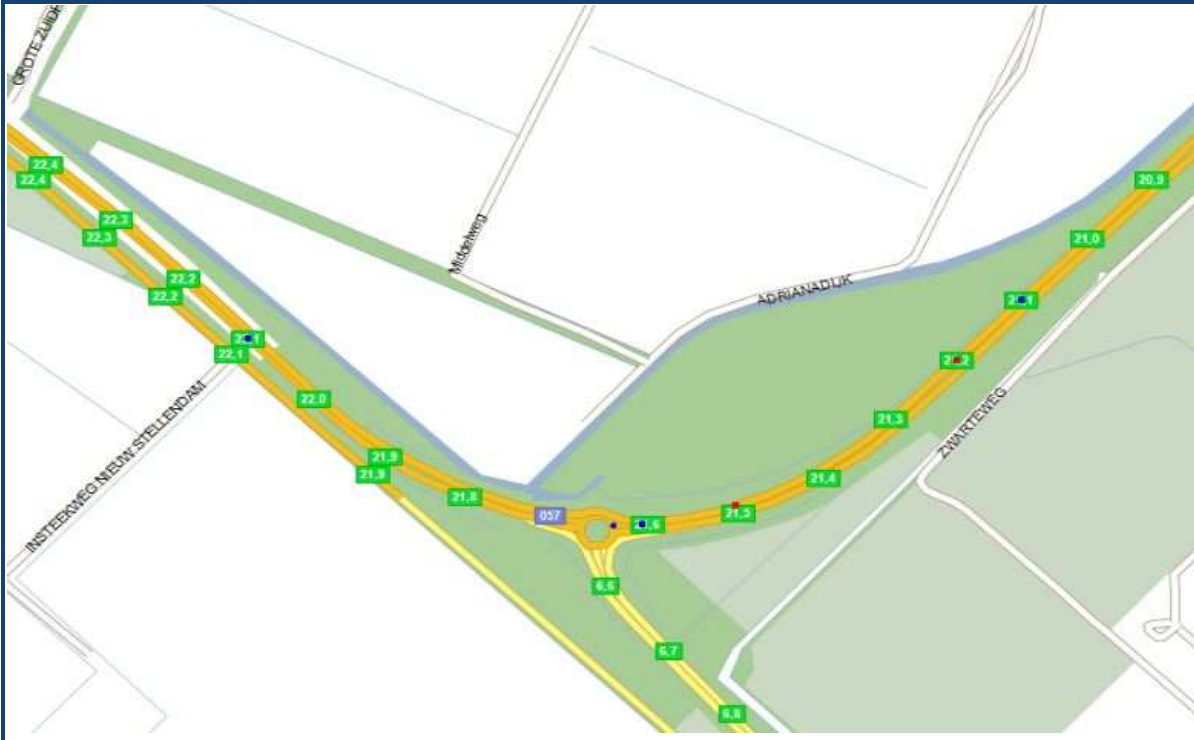
Overzichtskaart (bron: Viastat)

Waar?	Op de N57 ter hoogte van het Ted Jansenplein (tussen hm 21,0 en 22,2) hebben in de periode 2009-2013 9 ongevallen plaatsgevonden, waarvan 2 slachtofferongevallen met in totaal 4 slachtoffers. De overige 7 ongevallen hadden allen uitsluitend materiële schade. (NB: er zijn weinig details bekend van 4 van de UMS-ongevallen).
Wat?	De 'dominante' groep van de ongevallen is kop/staart (2 slachtofferongevallen) en vast voorwerp (2 UMS). Verder vond er ook één eenzijdig ongeval plaats (UMS). Van de overige ongevallen is de aard 'onbekend'. De beide vast voorwerp ongevallen vonden plaats ter hoogte van de rotonde. De twee kop-staartongevallen vonden plaats stroomopwaarts van de rotonde, gezien vanuit het noorden.
Wanneer?	De meeste ongevallen vonden plaats tijdens de nachtperiode van 22 tot 7 uur (4 UMS). In de middagperiode vonden twee ongevallen plaats (1 UMS en 1 slachtofferongeval), 1 ongeval (UMS) vond plaats in de ochtendspits, 1 ongeval (UMS) in de avondperiode van 18 tot 22 uur en in de avondspits vond 1 slachtofferongeval plaats. Over de periode 2009-2013 fluctueert het aantal ongevallen tussen 0 en 4 per jaar. Er is geen duidelijke trend te zien in het verloop van het aantal ongevallen per jaar

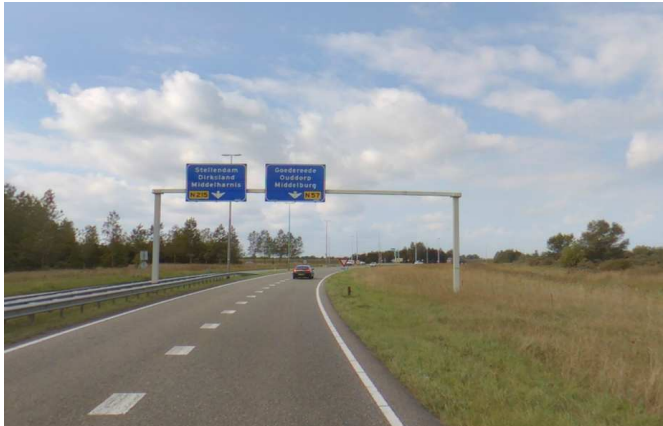
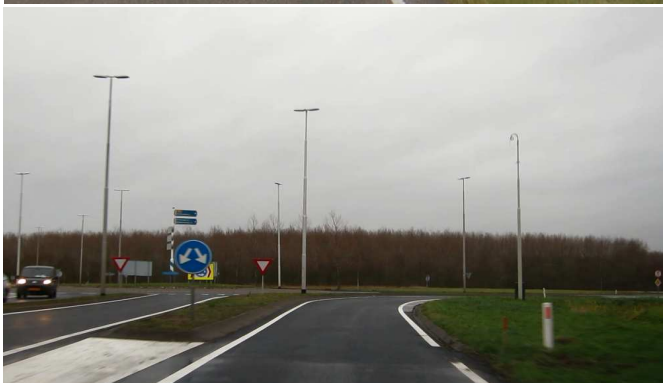
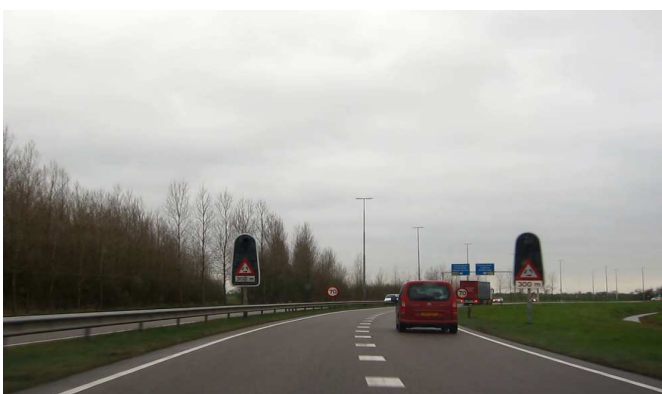
Foto's locatie (bron: Cyclomedia Globespotter en eigen opnames)

Alle toeleidende takken van de turborotonde liggen in een boog. Als gevolg hiervan moeten weggebruikers gelijktijdig door de bocht sturen en zich via de bewegwijzering oriënteren over de te volgen rijrichting. Dit verhoogt de taakcomplexiteit voor de weggebruikers. Dit geldt vooral voor weggebruikers die plaatselijk niet bekend zijn (toeristen). Daarbij geldt dat weggebruikers vanuit noordelijke richting vanaf een autoweg komen en een snelheid richting de rotonde sterk moeten verminderen. Als weggebruikers niet tijdig opmerken dat hun voorligger snelheid mindert, kan een kop-staartongeval ontstaan. Stroomopwaarts van de rotonde (vanuit noordelijke richting) gaat de N57 over van twee rijstroken naar één rijstrook. Kort na het verdrijvingsvlak wordt de N57 weer tweestrooks over een lengte van ongeveer 500 meter tot aan de rotonde. Mogelijk proberen weggebruikers hier nog snel een vrachtwagen of langzame personenauto in te halen. Stroomafwaarts van de rotonde is de N57 enkelstrooks en is er geen mogelijkheid om in te halen. Vanwege de bochten in de wegvakken naar de rotonde zijn de borden J9 (voorwaarschuwing rotonde) in combinatie met een zwart achtergrondschild en een geel knipperlicht geplaatst. Tijdens het locatie-onderzoek waren geen van de knipperlichten in werking. Daarnaast is er een kans dat weggebruikers de zwarte achtergrondschilden met geel knipperlicht associëren met verkeerslichten, omdat dit type bebording vrijwel alleen bij verkeerslichten gebruikt wordt. Doordat weggebruikers al druk zijn met het lezen van de bewegwijzering en het sturen door de bocht, zien zij mogelijk niet het rotodesymbool op het bord J9.

Verder is opgevallen dat de bypasses van en naar de N215 vrij krap zijn uitgevoerd en er geen bebording of bebakening aanwezig is om weggebruikers op de vrij krappe boogstraat te attenderen.

Tot slot is opgevallen dat de geleiderail in de middenberm van de N57 vanuit noordelijke richting op ongeveer 100 meter voor de rotonde stopt. Als gevolg hiervan hebben weggebruikers op het laatste deel van de boog minder geleiding.

Om weggebruikers beter te informeren over de rotonde die zij naderen, wordt aanbevolen om, zeker voor de N57 uit noordelijke richting, de bewegwijzering en markering aan te passen conform de Richtlijn Bewegwijzering 2014 (CROW-publicatie 332). Dit houdt in dat pijlmarkering op de rijstroken wordt aangebracht om weggebruikers duidelijk te maken welke richtingen bereikbaar zijn via de betreffende opstelstrook. Door deze pijlmarkering ook toe te passen op de bewegwijzering (zie onderstaande afbeelding als voorbeeld) zien ter plaatse onbekende weggebruikers bij het zien van de bewegwijzering ook direct dat er sprake is van een rotonde en welke opstelstrook/opstelstroken zij moeten volgen voor de gewenste richting. In de huidige situatie wekt de bewegwijzering de indruk dat de linker rijstrook alleen gebruikt kan worden om richting de N215 te rijden.

Een andere aanbeveling is het plaatsen van kleine bochtschilden bij de bypasses van en naar de N215 om beter te accentueren dat de bypasses een krappe boogstraat hebben.

Tot slot wordt aanbevolen om de geleiderail in de middenberm van de N57 vanuit noordelijke richting door te trekken tot aan de rotonde. Aandachtspunt hierbij is wel de afscherming van de lichtmasten.
