Veilig over Rijkswegen 2013

Deel C: Detailanalyses Zuid-Nederland

Datum	Februari 2015
Status	Definitief

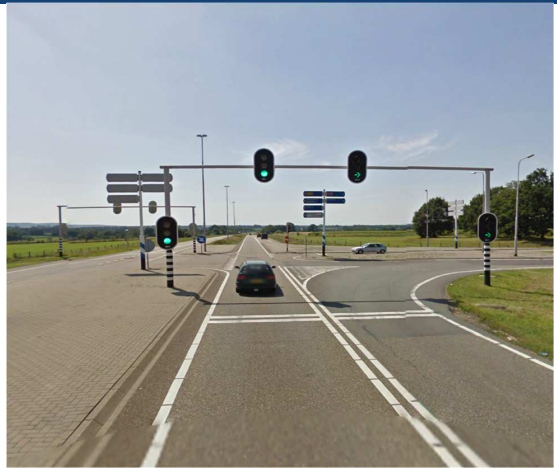
Locatiefoto (bron: Google)

Waar?	In totaal vinden er 5 ongevallen plaats op deze locatie. Drie ongevallen vinden plaats op het kruisingsvlak van de afrit van de A76 aansluiting 7 Simpelveld met de N281, één hiervan heeft ook een slachtoffer tot gevolg. Eén ongeval vindt stroomopwaarts op het OWN plaats en één ongeval vindt stroomafwaarts op het OWN plaats.
Wat?	Drie ongevallen zijn kop/staartongevallen. Het slachtofferongeval heeft als aard flank en een ander ongeval heeft als aard vast voorwerp.
Wanneer?	Alle ongevallen vinden plaats tijdens rustige periodes. Drie ongevallen vinden plaats overdag in het weekend. de andere twee vinden doordeweeks plaats tijdens de rustige periode overdag.
Waarom?	De hoofdtoedracht is bij drie ongevallen niet bekend. Bij de andere twee is dit één keer slippen en één keer negeren rood licht. Bij deze laatste is ook het slachtoffer gevallen. Bij vier ongevallen is het droog, slechts bij één ongeval regende het. Bij dit ongeval was de hoofdtoedracht slippen, dit heeft mogelijk een relatie met het natte wegdek. Alle ongevallen gebeuren bij daglicht.

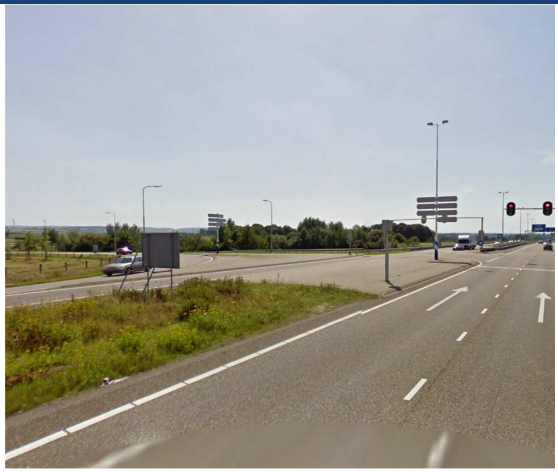
Locatiefoto (bron: Google)

Waar?	In totaal vinden er 5 ongevallen plaats op deze locatie. Drie ongevallen vinden plaats op het kruisingsvlak van de afrit van de A76 aansluiting 7 Simpelveld met de N281, één hiervan heeft zelfs een dode tot gevolg. Eén ongeval vindt stroomafwaarts op het OWN plaats en één ongeval vindt stroomopwaarts op de afrit plaats.
Wat?	Drie ongevallen zijn flankongevallen. Het dodelijke ongeval valt hier ook onder. De andere twee ongevallen hebben als aard kop/staart.
Wanneer?	Eén ongeval vindt plaats tijdens de avondspitsperiode. Alle andere ongevallen vinden plaats tijdens rustige periodes. Twee ongevallen vinden plaats overdag in het weekend. De andere twee vinden doordeweeks plaats tijdens de rustige periode overdag. Het dodelijke ongeval vindt plaats op een doordeweeksedag in de middagperiode.
Waarom?	De hoofdtoedracht is bij twee ongevallen het negeren van rood licht, hieronder valt ook het dodelijke ongeval. Bij twee andere is de hoofdtoedracht onvoldoende afstand. Eén keer was de hoofdtoedracht fout inhalen/snijden. Bij vier ongevallen is het droog en bij één ongeval sneeuwde het. Bij dit ongeval was het ook als enige donker. Het dodelijke ongeval vond plaats bij droog weer en daglicht.

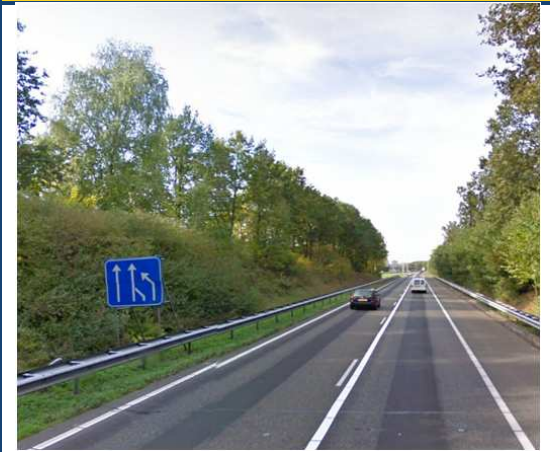
Locatiefoto (bron: Google)

Waar?	In totaal vonden er 19 ongevallen plaats op deze locatie. Hiervan zijn er drie ongevallen waarbij slachtoffers vielen.
Wat?	Acht ongevallen zijn kop/staartongevallen. Hieronder vallen ook de drie slachtofferongevallen. Zeven ongevallen hebben als aard flank, drie vast voorwerp en één eenzijdig.
Wanneer?	Twee ongevallen vinden plaats tijdens de avondspits. Alle andere 17 vinden plaats tijdens rustige periodes. Opvallend is dat er zes ongevallen (waarvan één slachtofferongeval) in de avonden plaatsvinden. De andere twee slachtofferongevallen vinden plaats op doordeweekse dagen tijdens de rustige periode overdag.
Waarom?	De hoofdtoedracht is bij vier ongevallen, waaronder één slachtofferongeval, niet bekend. Bij zes ongevallen, waaronder twee slachtofferongevallen is de hoofdtoedracht onvoldoende afstand. Bij de andere ongevallen is dit fout in-/uitvoegen (4x), fout inhalen/snijden (2x), slippen (2x) en macht over het stuur verliezen (1x). Bij 12 ongevallen is het droog, bij zes ongeval regende het en bij één ongeval was er sprake van onweer. Eén slachtofferongeval vond plaats bij regen, één bij onweer en de andere bij droog weer. Negen ongevallen gebeuren bij schemer en duisternis, de andere tien ongevallen bij daglicht.

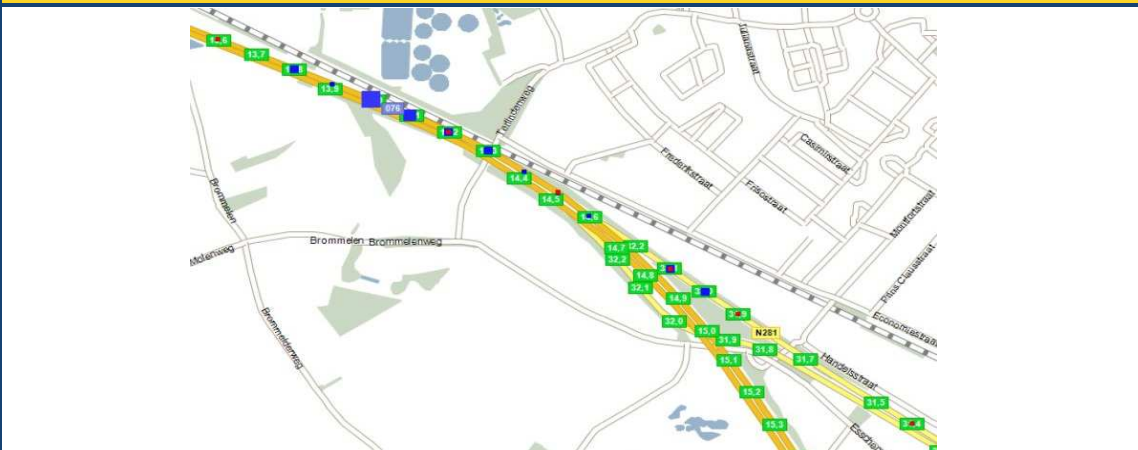
Overzichtsk kaart

A67/ N271 (kruispunt zuid, zijde Venlo)
Ongevallen

Waar?	In totaal vinden er 5 ongevallen plaats op deze locatie. Al deze ongevallen vinden plaats op het kruisingsvlak van de afrit van de A67 aansluiting 40 Velden. Er zijn op dit kruispunt enkel UMS-ongevallen gebeurd.
Wat?	Twee ongevallen zijn kop/staartongevallen en twee ongevallen zijn flankongevallen. Eén ongeval heeft als aard eenzijdig.
Wanneer?	Eén ongeval vindt plaats tijdens de ochtendspits op een doordeweekse dag. Alle andere ongevallen vinden plaats in het weekend of tijdens rustige periodes doordeweeks.
Waarom?	De hoofdtoedracht is bij drie ongevallen niet bekend. Bij de andere twee is dit één keer onvoldoende rechts rijden en één keer negeren rood licht. Bij vier ongevallen is het droog, slechts bij één ongeval regende het. Ook was het schemerig bij dit ongeval. De aard van dit ongeval was flank. De andere ongevallen vonden plaats bij daglicht.
Wie?	Er zijn geen opvallendheden bij de betrokken bestuurders van de ongevallen op dit kruispunt. Bij twee ongevallen valt de vermoedelijke veroorzaker in de leeftijdsklasse 18-24 jaar, bij één ongeval is dit 50-59 jaar en bij één ongeval is dit 60-69 jaar. Bij één ongeval is dit onbekend. Vier ongevallen vonden plaats met personenauto's en één ongeval vond plaats tussen een vrachtauto en een bestelauto. Ook is er één ongeval waarbij een snorfietsers is betrokken.

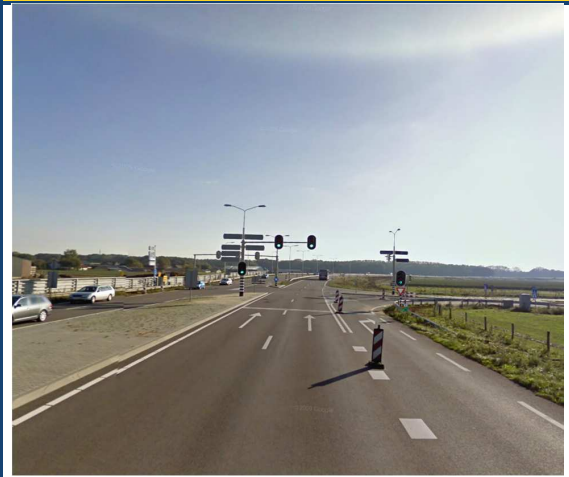
Locatiefoto (bron: Google)

Waar?	In totaal vinden er 5 ongevallen plaats op deze locatie. Drie ongevallen vinden plaats op het kruisingsvlak van de afrit van de A73 aansluiting 19 Roermond met de N280, één hiervan heeft ook een slachtoffer tot gevolg. Twee andere ongevallen vinden stroomopwaarts op het OWN plaats.
Wat?	Vier ongevallen zijn kop/staartongevallen, waaronder het slachtofferongeval. Het andere ongeval heeft als aard eenzijdig.
Wanneer?	Eén ongeval vindt plaats tijdens de avondspits op een doordeweekse dag. Alle andere ongevallen vinden plaats in het weekend of tijdens rustige periodes doordeweeks.
Waarom?	De hoofdtoedracht is bij twee ongevallen geen doorgang verlenen. Bij de anderen is dit negeren rood licht (slachtofferongeval) fout door bocht en fout inhalen/snijden. Bij vier ongevallen is het droog (waaronder het slachtofferongeval), bij één ongeval regende het. Eén ongeval vond plaats in het donker.
Wie?	Er zijn geen opvallendheden bij de betrokken bestuurders van de ongevallen op dit kruispunt. Bij drie ongevallen valt de vermoedelijke veroorzaker in de leeftijdsklasse 25-39 jaar, bij één ongeval is dit 40-49 jaar en bij één ongeval is dit 50-59 jaar. Vier ongevallen vonden plaats met personenauto's en één ongeval vond plaats tussen een bestelauto en een motor. Ook bij een ander ongeval is een motorrijder betrokken, hierbij valt ook het slachtoffer. En één keer is er een vrachtauto betrokken bij een ongeval.

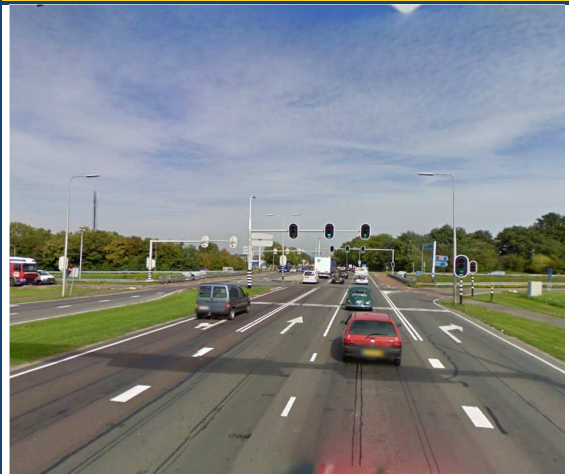
Locatiefoto (bron: Google)

Waar?	In totaal vinden er 11 ongevallen plaats op deze locatie. Alle ongevallen vinden plaats op het kruisingsvlak van de afrit van de A76 aansluiting 2 Geleen met de Prins Mauritslaan, één hiervan heeft ook een slachtoffer tot gevolg.
Wat?	Vijf ongevallen zijn flankongevallen en vier zijn kop/staartongevallen, waaronder het slachtofferongeval. De andere twee ongevallen hebben als aard frontaal.
Wanneer?	Twee ongevallen vinden plaats tijdens de avondspits op een doordeweekse dag. Alle andere ongevallen vinden plaats in het weekend of tijdens rustige periodes doordeweeks. Opvallend hierbij is dat er 3 ongevallen in de avonden plaatsvinden, waaronder het slachtofferongeval en twee tijdens de nachtelijke uren.
Waarom?	De hoofdtoedracht is bij vier ongevallen onvoldoende afstand, hieronder valt ook het slachtofferongeval. Bij de anderen is dit negeren rood licht (3x), fout door bocht (2x) en slippen (1x) en niet ingevuld (1x). Bij drie ongevallen is regende het en bij één ongeval sneeuwde het. Bij de overige ongevallen, waaronder het slachtofferongeval was het droog weer. Drie ongevallen vonden plaats in het donker, de rest bij daglicht. Het slachtofferongeval vond ook plaats bij daglicht.

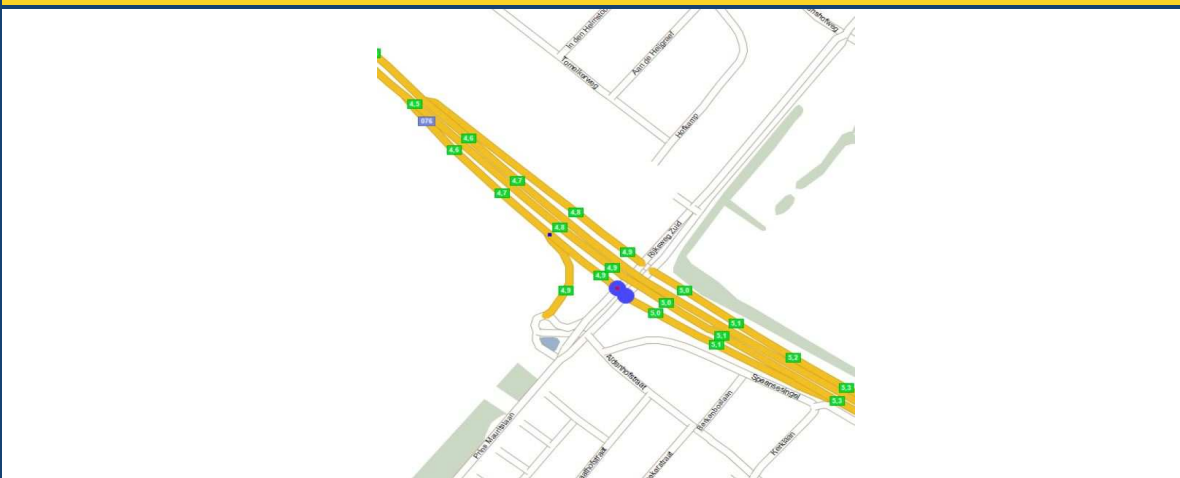
Overzichtsk kaart

A76/ Rijksweg Zuid (kruispunt noord)
Ongevallen

Waar?	In totaal vinden er 9 ongevallen plaats op deze locatie. Acht ongevallen vinden plaats op het kruisingsvlak van de afrit van de A76 aansluiting 2 Geleen met de Rijksweg zuid, twee hiervan hebben ook slachtoffers tot gevolg (vijf in totaal). Eén ongeval vindt stroomopwaarts op het OVN plaats.
Wat?	Vier ongevallen zijn flankongevallen, één hiervan heeft slachtoffers tot gevolg. Drie ongevallen zijn kop/staartongevallen en de andere twee ongevallen hebben als aard vast voorwerp, bij één hiervan vallen ook slachtoffers.
Wanneer?	Vijf ongevallen vinden plaats tijdens rustige periodes overdag. Vier ongevallen vinden plaats tijdens de avonduren en 's nachts, hieronder vallen ook de slachtofferongevallen.
Waarom?	De hoofdtoedracht is bij drie ongevallen onvoldoende afstand, Bij de anderen is dit negeren rood licht (2x, waaronder een slachtofferongeval), fout door bocht (2x, waaronder een slachtofferongeval) en geen voorrang verlenen (2x). Bij één slachtofferongeval was er sprake van onweer. Bij alle andere ongevallen was het droog weer. Drie ongevallen vonden plaats in het donker, de rest bij daglicht. Eén slachtofferongeval vond ook plaats bij daglicht, de andere in het donker.

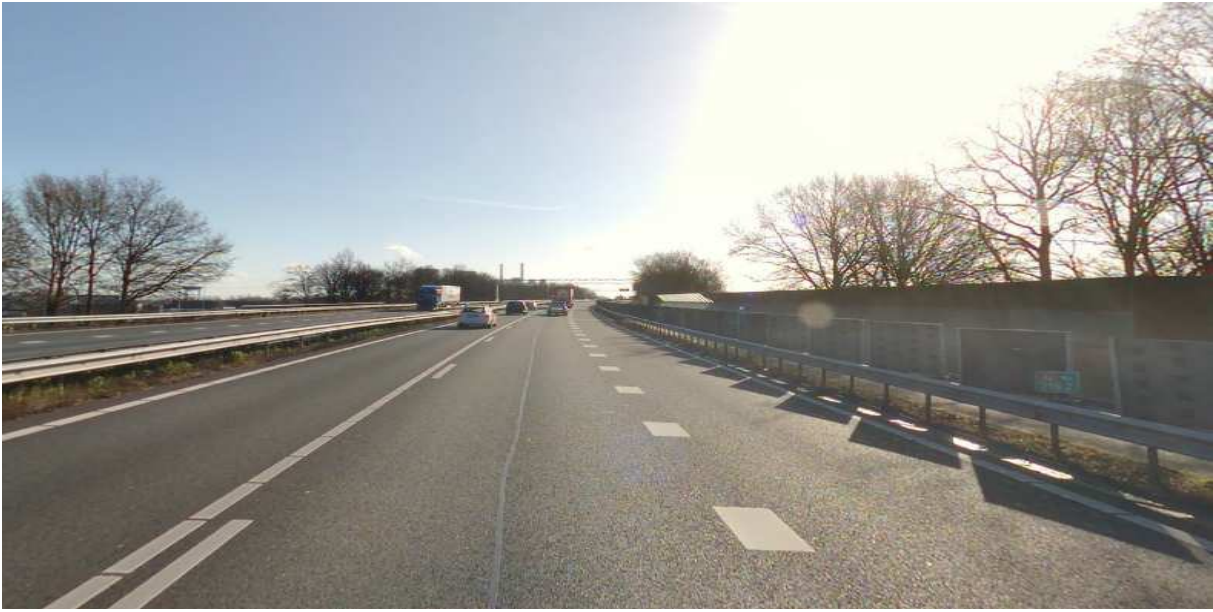
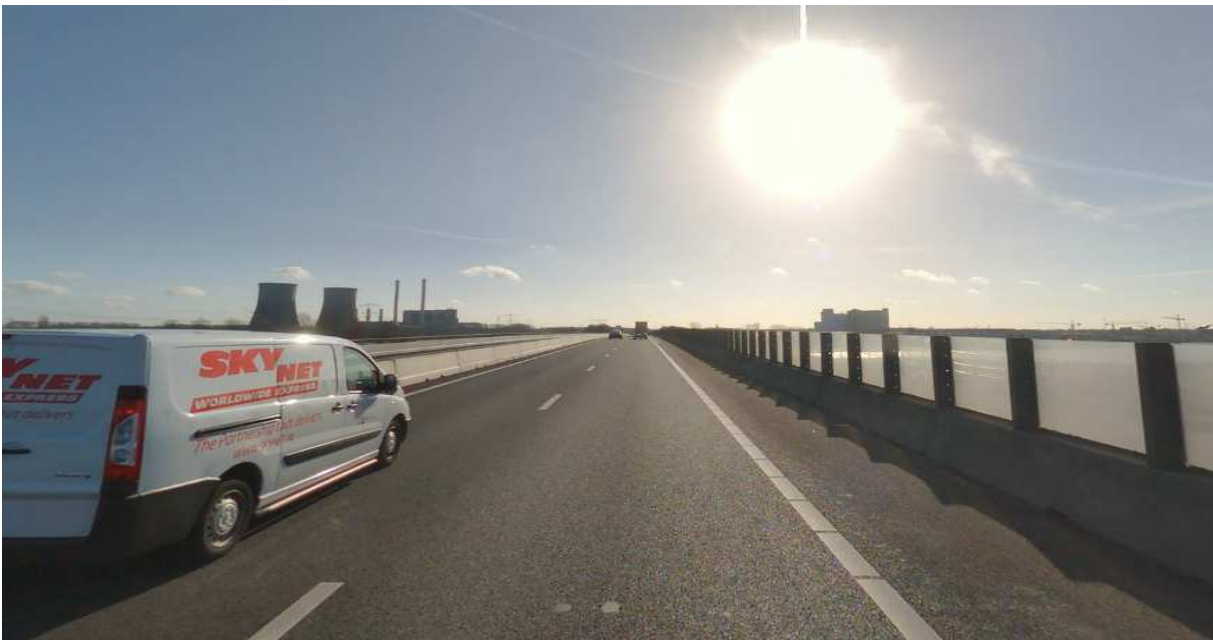
Foto's locatie-onderzoek

Vanwege de beperkte ongevalsregistratie zijn er weinig aanknopingspunten voor het opstellen van hypothesen. Belangrijkste constatering vanuit de ongevallen is dat er geen aanleiding is te veronderstellen dat de ongevallen samenhangen met verkeersdrukte (dit gelet op het feit dat de ongevallen die geregistreerd zijn vooral tussen 09:00u en 12:00u plaatsvonden). Op basis van de intensiteitsgegevens blijkt dat er op deze locatie geen (structurele) filevorming optreedt.

Zie oplossingsrichtingen. Gelet op het ontbreken van aanknopingspunten voor het voorstellen van concrete verbeteringsrichtingen, is het voorstel om de locatie actief te monitoren.

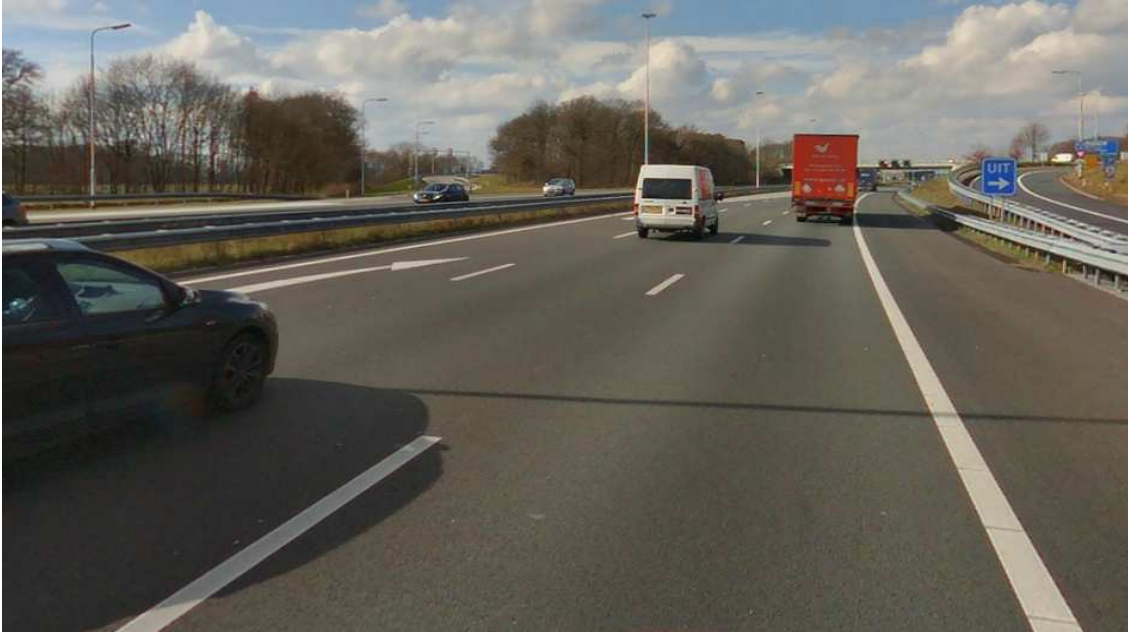
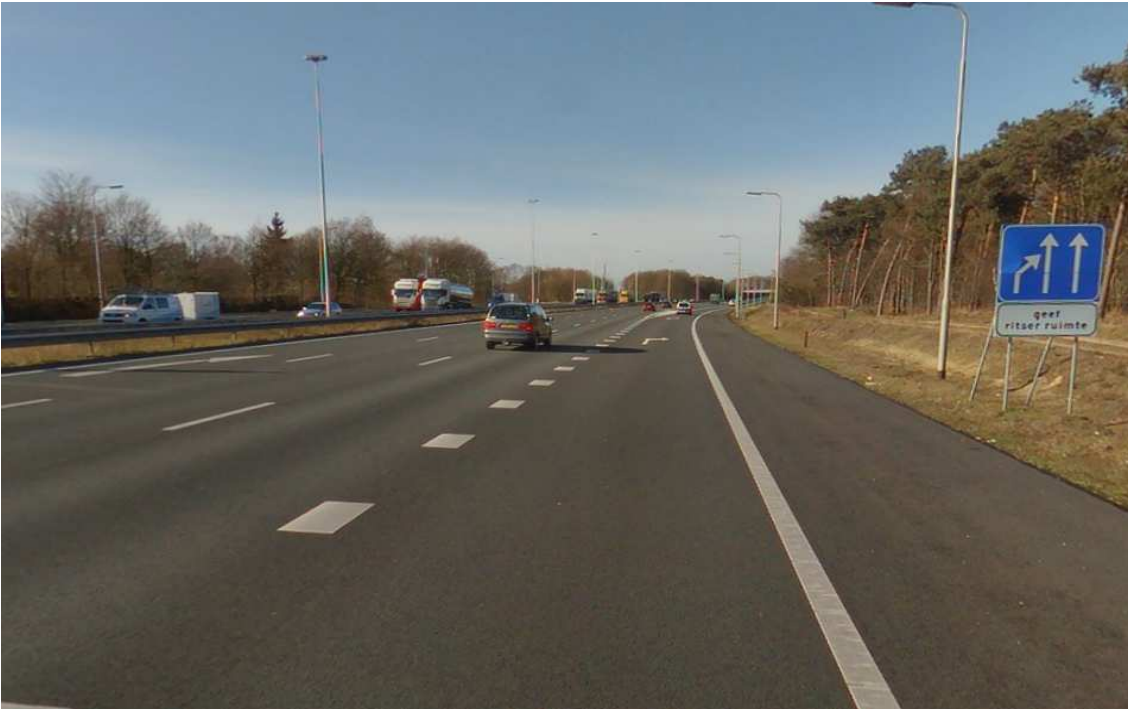
Vanwege de beperkte informatie uit de ongevallen, zijn de hypothesen vooral gebaseerd op verkeersdata uit de Viva-viewer in combinatie met de weginrichting.

De effecten van bovenstaande maatregelen zijn zeer locatieafhankelijk. Gelet op het feit dat de maatregelen het basisprobleem (te weinig capaciteit/congestie) niet wegnemen, worden geen grote effecten verwacht (<10%). Aanbevolen wordt om de maatregelen eerst in pilotvorming door te voeren. Het vooraf simuleren van de maatregelen kan helpen in het verkrijgen van inzicht in het mogelijke effect op de doorstroming. De realisatiekosten van de maatregelen zijn beperkt, met uitzondering van het plaatsen van de barrier. Voor het naar voren halen van het inhaalverbod voor vrachtverkeer wordt een bedrag geschat van €3.000,- (plaatsen extra borden). Het eerder afkruisen van rijstrook 1 brengt in de basis geen extra realisatiekosten met zich mee omdat gebruik gemaakt wordt van de bestaande portalen (mogelijke wel configuratiekosten voor VC). Wel is het aan te bevelen om het eerder afkruisen van rijstrook 1 te ondersteunen met het verleggen van de verdrijfpijlen en verdrijvingsvlak (anders is er een reële kans op roodkruisnegatie). De kosten voor het naar voren halen van de uitvoegstrook liggen op het vlak van aanpassingen in markering (ongeveer € 20.000) en het (evt) plaatsen van een barrier en verleggen van de uitvoegstrook. Hiervoor worden de kosten geschat op €100.000 tot €200.000.
