NBS NIEUWS

De restauratie van de Nieuwbrug te Dordrecht

Elektrisch lassen in de bruggenbouw

Toepassing in Nederland tussen 1930 en 1940 (slot)

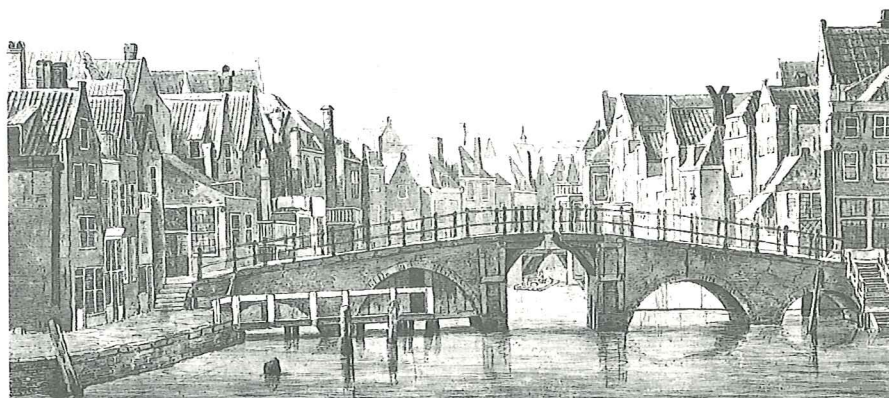
De oude, stenen Nieuwbrug, voor 1851. (Gemeentelijke Archiefdienst Dordrecht)

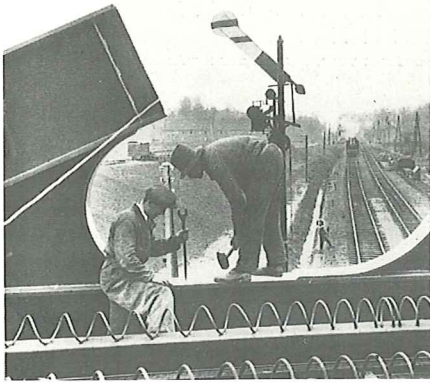
13. Brug bij Nuth; spiraalwapening op de langsliggers ten behoeve van de samenwerking met de daarop gestorte betonnen plaat. (Bron: Publieke Werken 1936, p. 182)
