RIJKSWATERSTAAT
DIRECTIE ZEELAND
STUDIEDIENST VLISSINGEN

Nota 72.5
met 10 bijlagen

VERSIAG ONDERZOEK "BLINDE DAM".

Onderzoek naar de verdiepingen
bij de Blinde Dam aan de
rechteroever van het Zijpe.

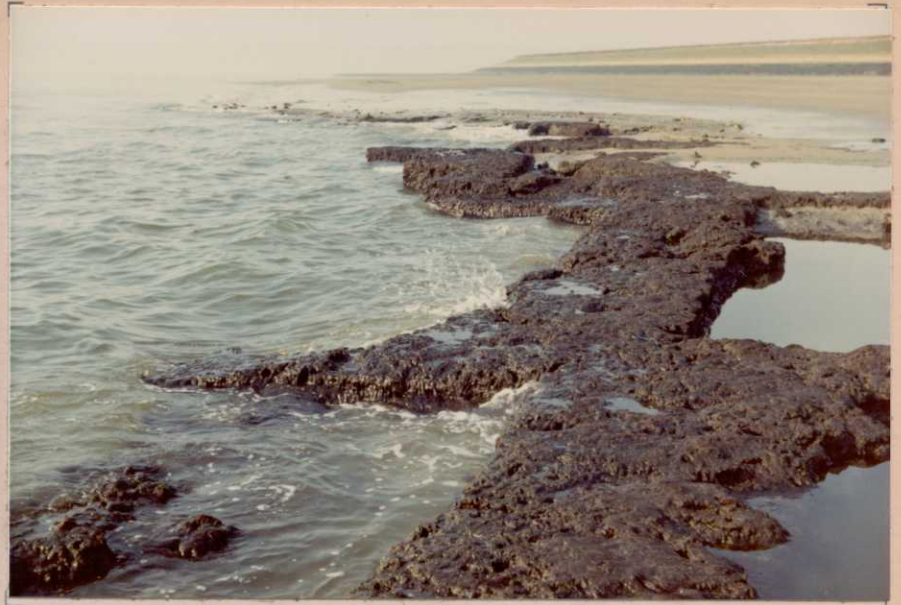
④
 De L.W. rand ten
 zuiden van de Blinde
 Dam, met uitge-
 moerde veenputten
 (gezien vanaf de
 dam.)

De steenbestortingen geven een goede bescherming aan de taluds van de dam; het zinkwerk was vrijwel overal met voldoende afdekking beschermd. Het steenmateriaal heeft zich, vooral aan de zuidzijde, verder langs het onderwatertalud verspreid dan het indertijd is aangebracht. Dat zou dan toe te schrijven zijn aan het steiler worden van het zijtalud van de dam ten gevolge van de uitschuring door turbulentie. Opvallend was dat aan de zuidzijde van de dam op het steilste taludgedeelte (1 : 1½) nog zand tussen de stortsteen werd geconstateerd. De veenbonken, die in rasi B2 aan de teen van het talud zijn gevonden zullen afkomstig zijn van de afbrokkelende L.W.-rand, die op bijlage 4 is afgebeeld.

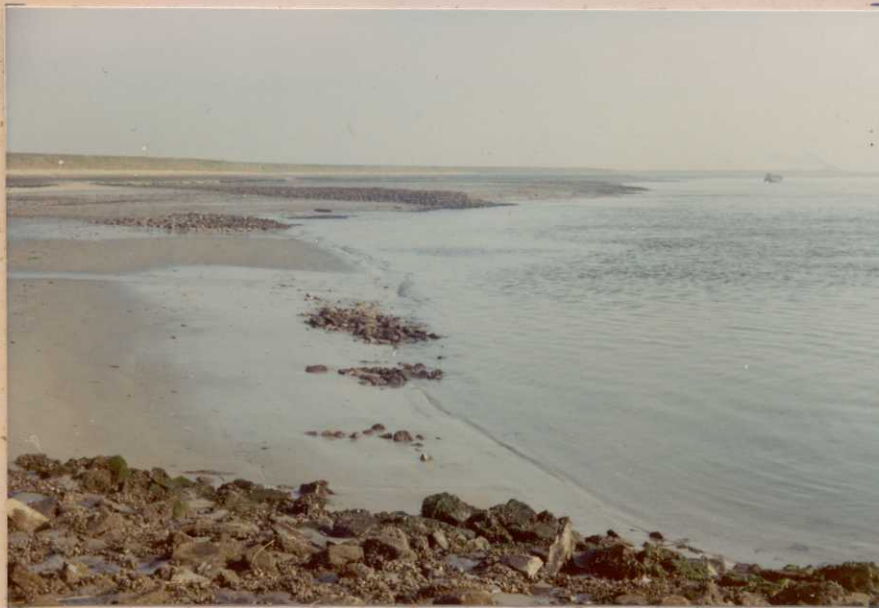
⑤
 De L.W. rand ten noorden
 van de Blinde Dam.

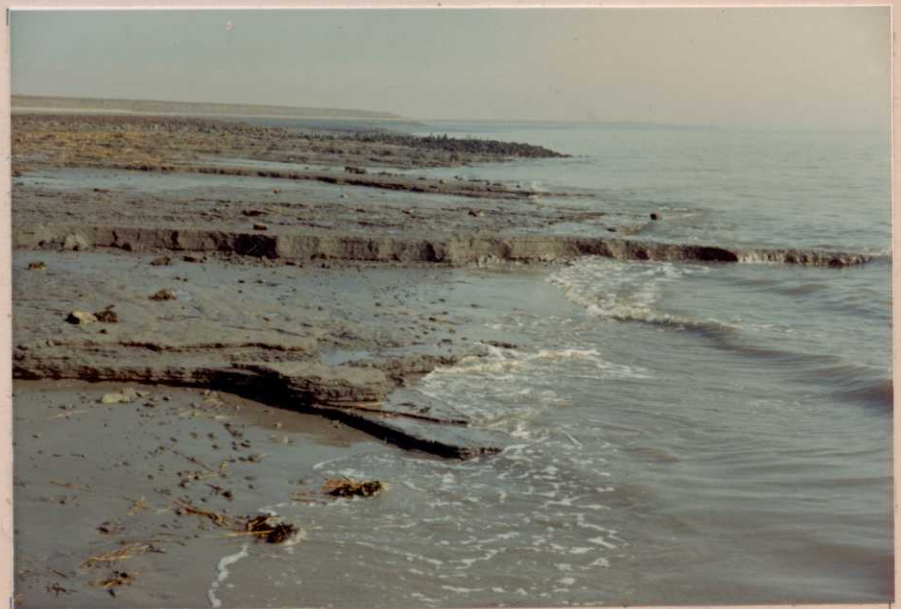
⑥
 Afnemend voorland tus-
 sen de dp 75 en 77
 langs de polder
 Bruinisse noordelijk
 van de Blinde Dam.

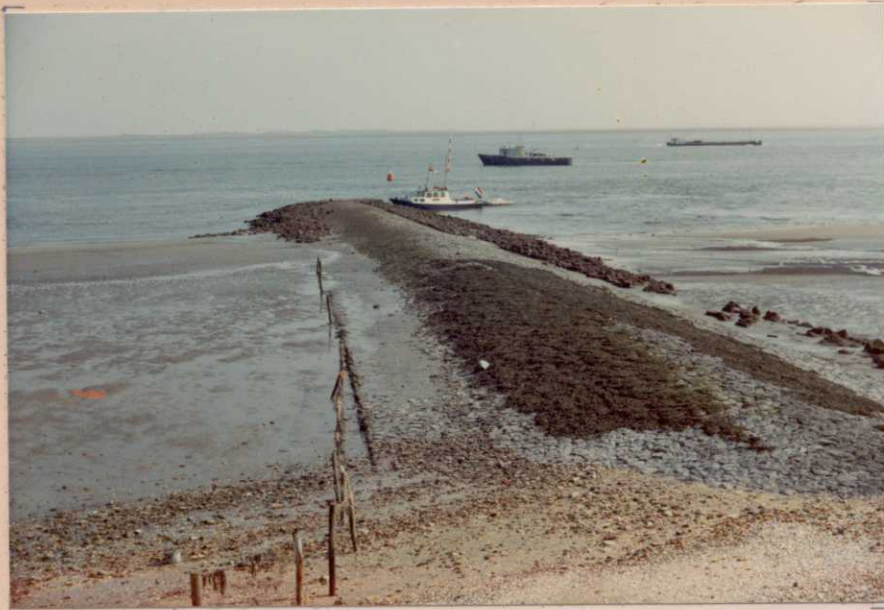
①

De Blinde Dam langs het Mast gat
(polder Bruinisse, dp 80)
gezien vanaf de zeedijk.
Opname 21 maart 1972,
even voor L.W.

Overigens is bij een verkenning van maart 1972 van het buitendijks gelegen gebied ter plaatse gebleken dat onder en aan weerszijden van de Blinde Dam over enige tientallen meters op de l.w.-lijn het oppervlakteveen is terug te vinden. Dat de bovenkant der veenlaag in de boring bij dp 50 ongeveer 1 m lager ligt zou toegeschreven kunnen worden aan samenpersing van de ondergrond onder het dijkslichaam. Aan de zuidzijde van de dam werden bij die verkenning in het veen moerneringsputten aangetroffen, waarvan enkele waren gehalveerd door erosie van de oever, die daar steil staande kanten vertoonde. Op het fotoblad (bijlage 4) zijn daarvan enkele details te zien.

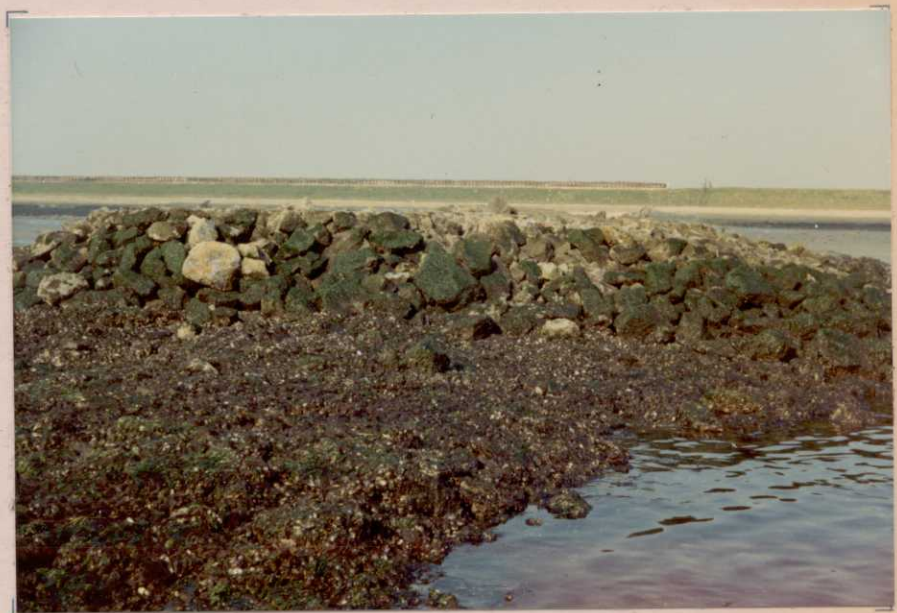
②

Het riviereinde van
de Blinde Dam.
De grove stortsteen
bovenop is de laatste
jaren als onderhouds-
werk aangebracht.

Een verlaging van het rivierwaartse gedeelte van de dam b.v. tot I.W. zou de turbulentie voor en aan weerszijden van de dam overigens doen verminderen. Daer dit op eenvoudige en weinig kostbare wijze verwezenlijkt kan worden (foto 2, bijlage 4) verdient deze maatregel dan ook overweging.

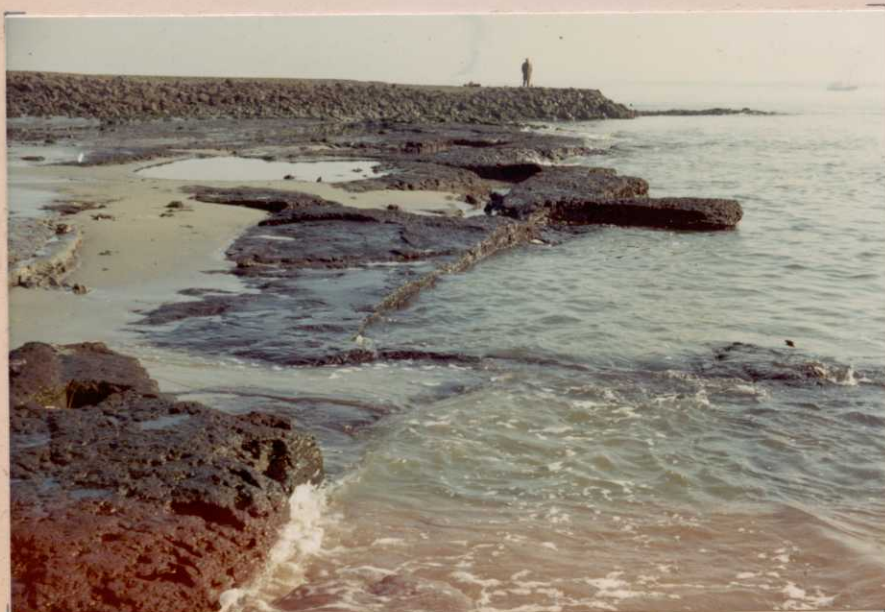
③

Blinde Dam zijaanzicht,
vanuit het zuiden. Op
de L.W. rand de
oppervlakteveenlaag
met eertijds uitgemoede
veenputten, die deels
in de rivier verdwenen zijn.

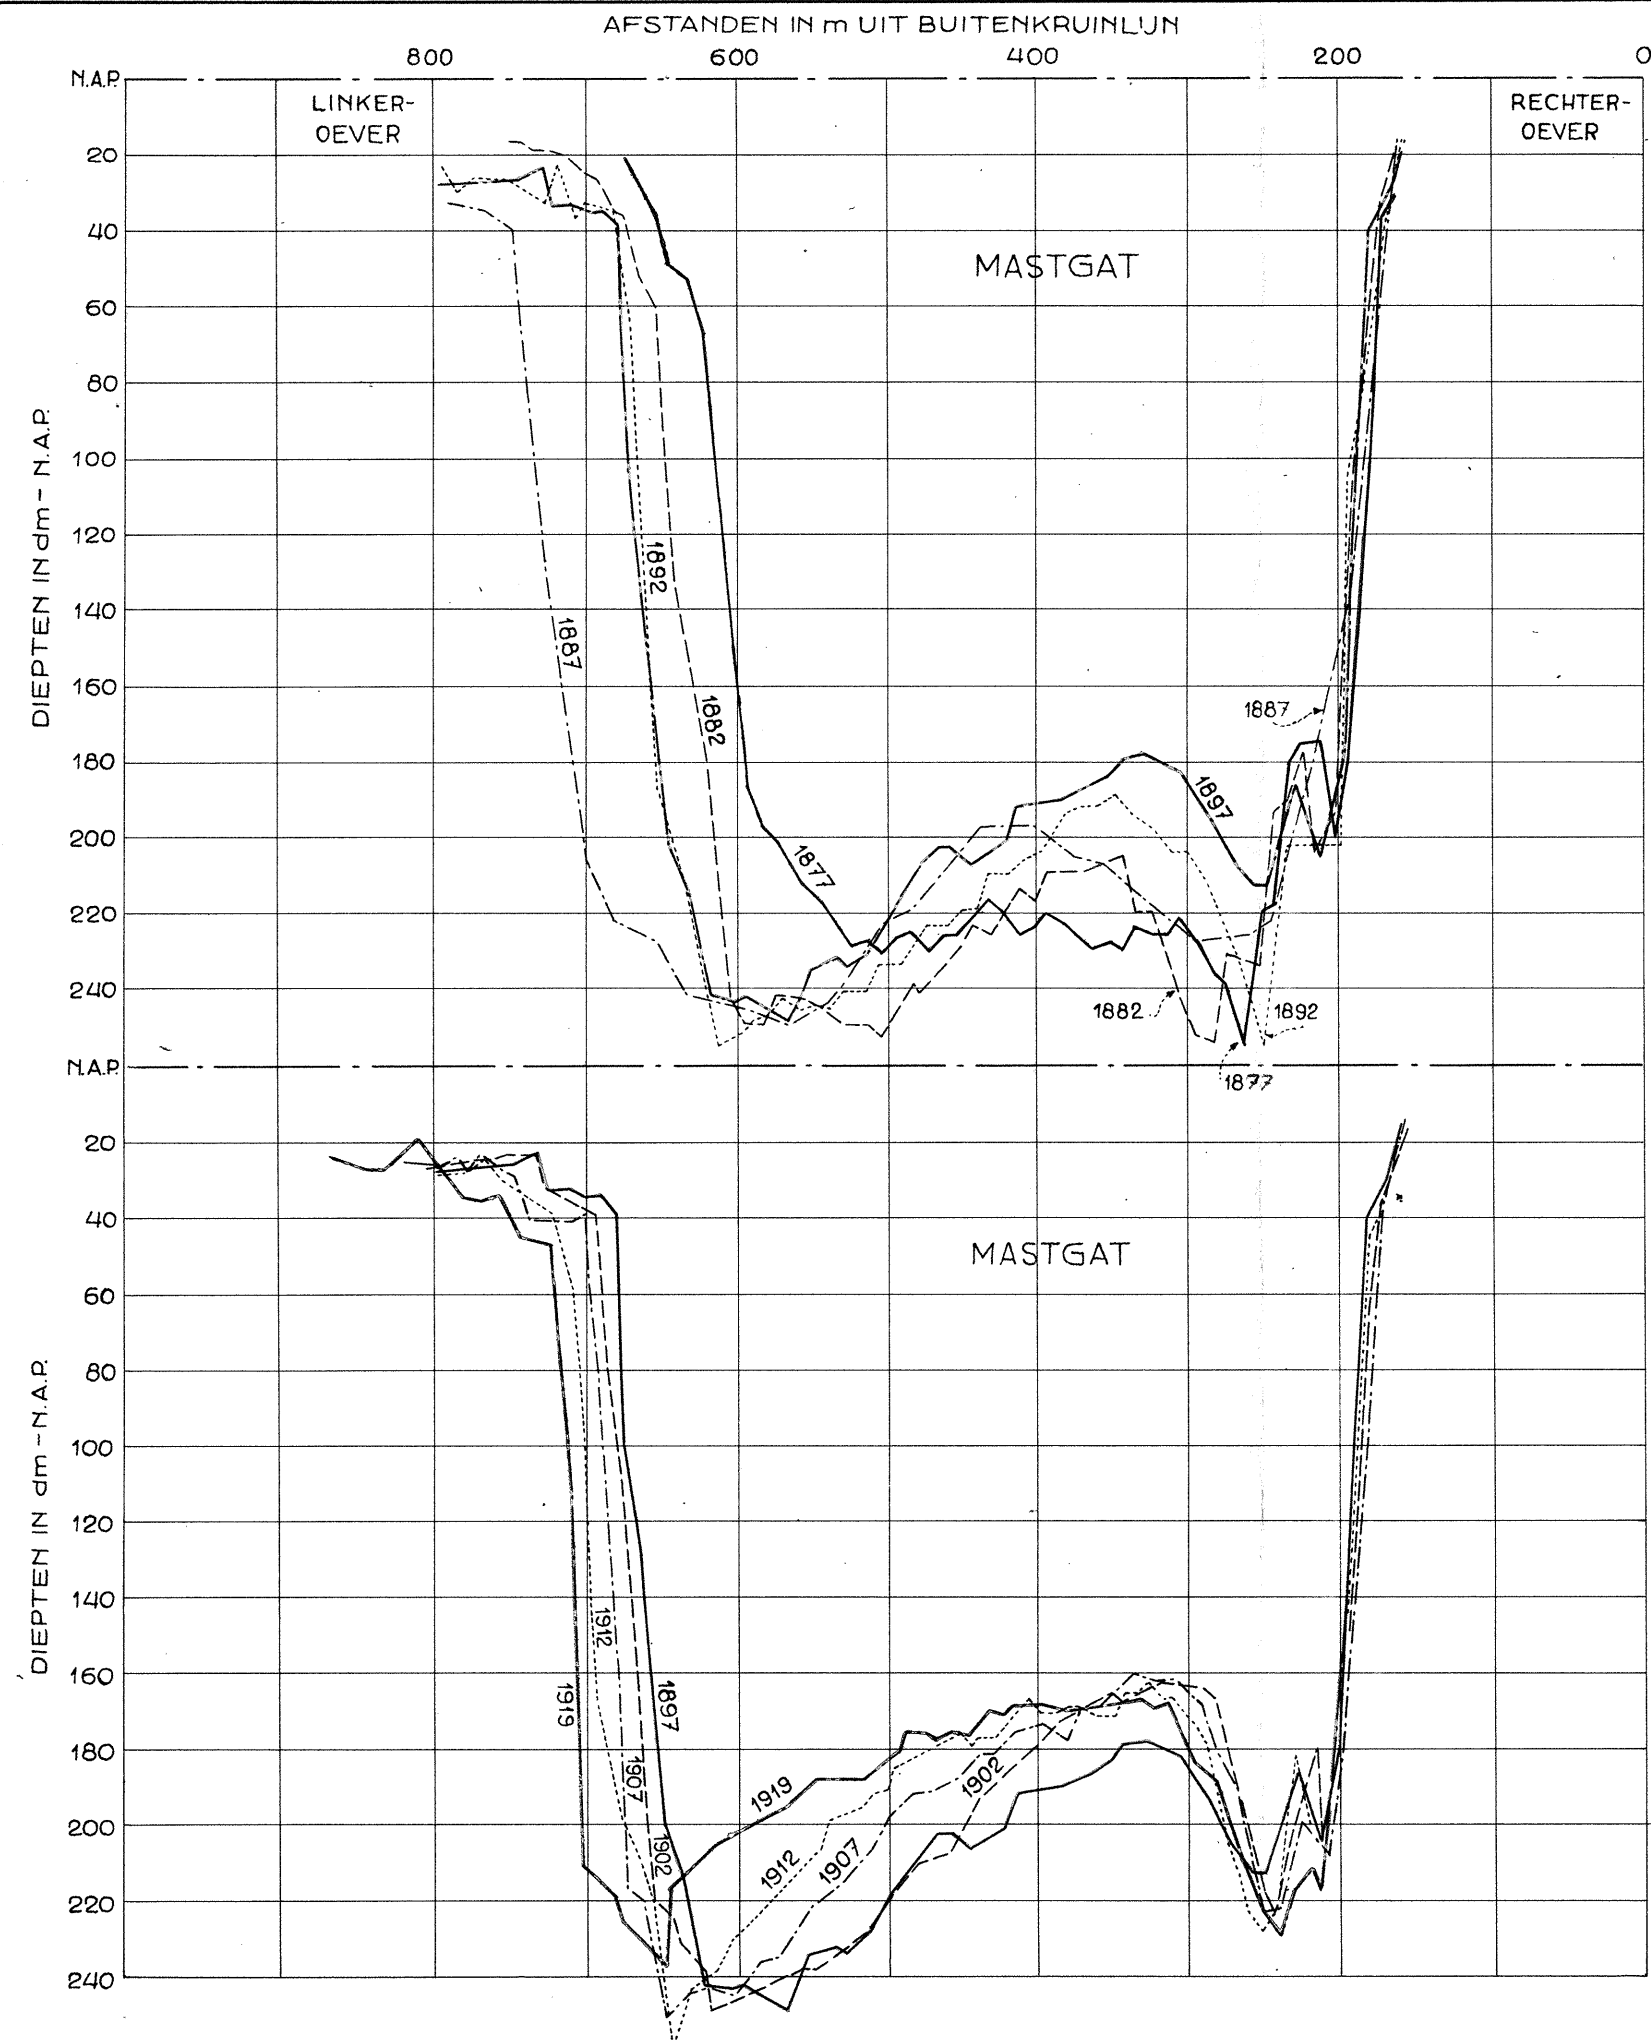
RUKSWATERSTAAT DIRECTIE ZEELAND STUDIEDIENST VLISSINGEN		
MASTGAT		
POLDER BRUINISSE DOORLODINGRAAI D5 1877-1972		
GET. J.L.B. GEZ. E. GEC. <i>[initials]</i> AKK. <i>[initials]</i>	LENGTESCHAAL 1:500 HOOGTESCHAAL 1:200	A3 72.338

VOOR SITUATIE DOORLODINGRAAI D5 ZIE TEKENING A1-72.335 (BULAGE 5)

Omdat raai 46 tevens doorlodingsraai is, is het verloop van het doorstromingsprofiel sinds 1877 na te gaan. De betreffende profielen zijn op bijlage 8 getekend. Daaruit blijkt dat het doorstromingsprofiel sinds 1877 vrijwel voortdurend in rivierwaartse richting is verruimd, overigens met onderbrekingen in de perioden 1887-1892 en 1952-1967. Dit ging gepaard met een geleidelijk omhoog komen van de rivierbodem aan de plaatszijde. De turbulentieput voor de Blinde Dam vertoonde wel diepte-schommelingen maar daarin is geen duidelijke doorlopende tendentie te onderkennen. Het gehele geulprofiel is al de jaren door -mede als gevolg van de turbulentieput - vrijwel symmetrisch gebleven met aan de rivierzijde een opmerkelijk steil talud van ong. 1 : 1 en aan de landzijde (verdedigde kop van de dam) een iets minder steil talud van ongeveer 1 : 1½.
