**Subject : drain(s?) uit de dijk**

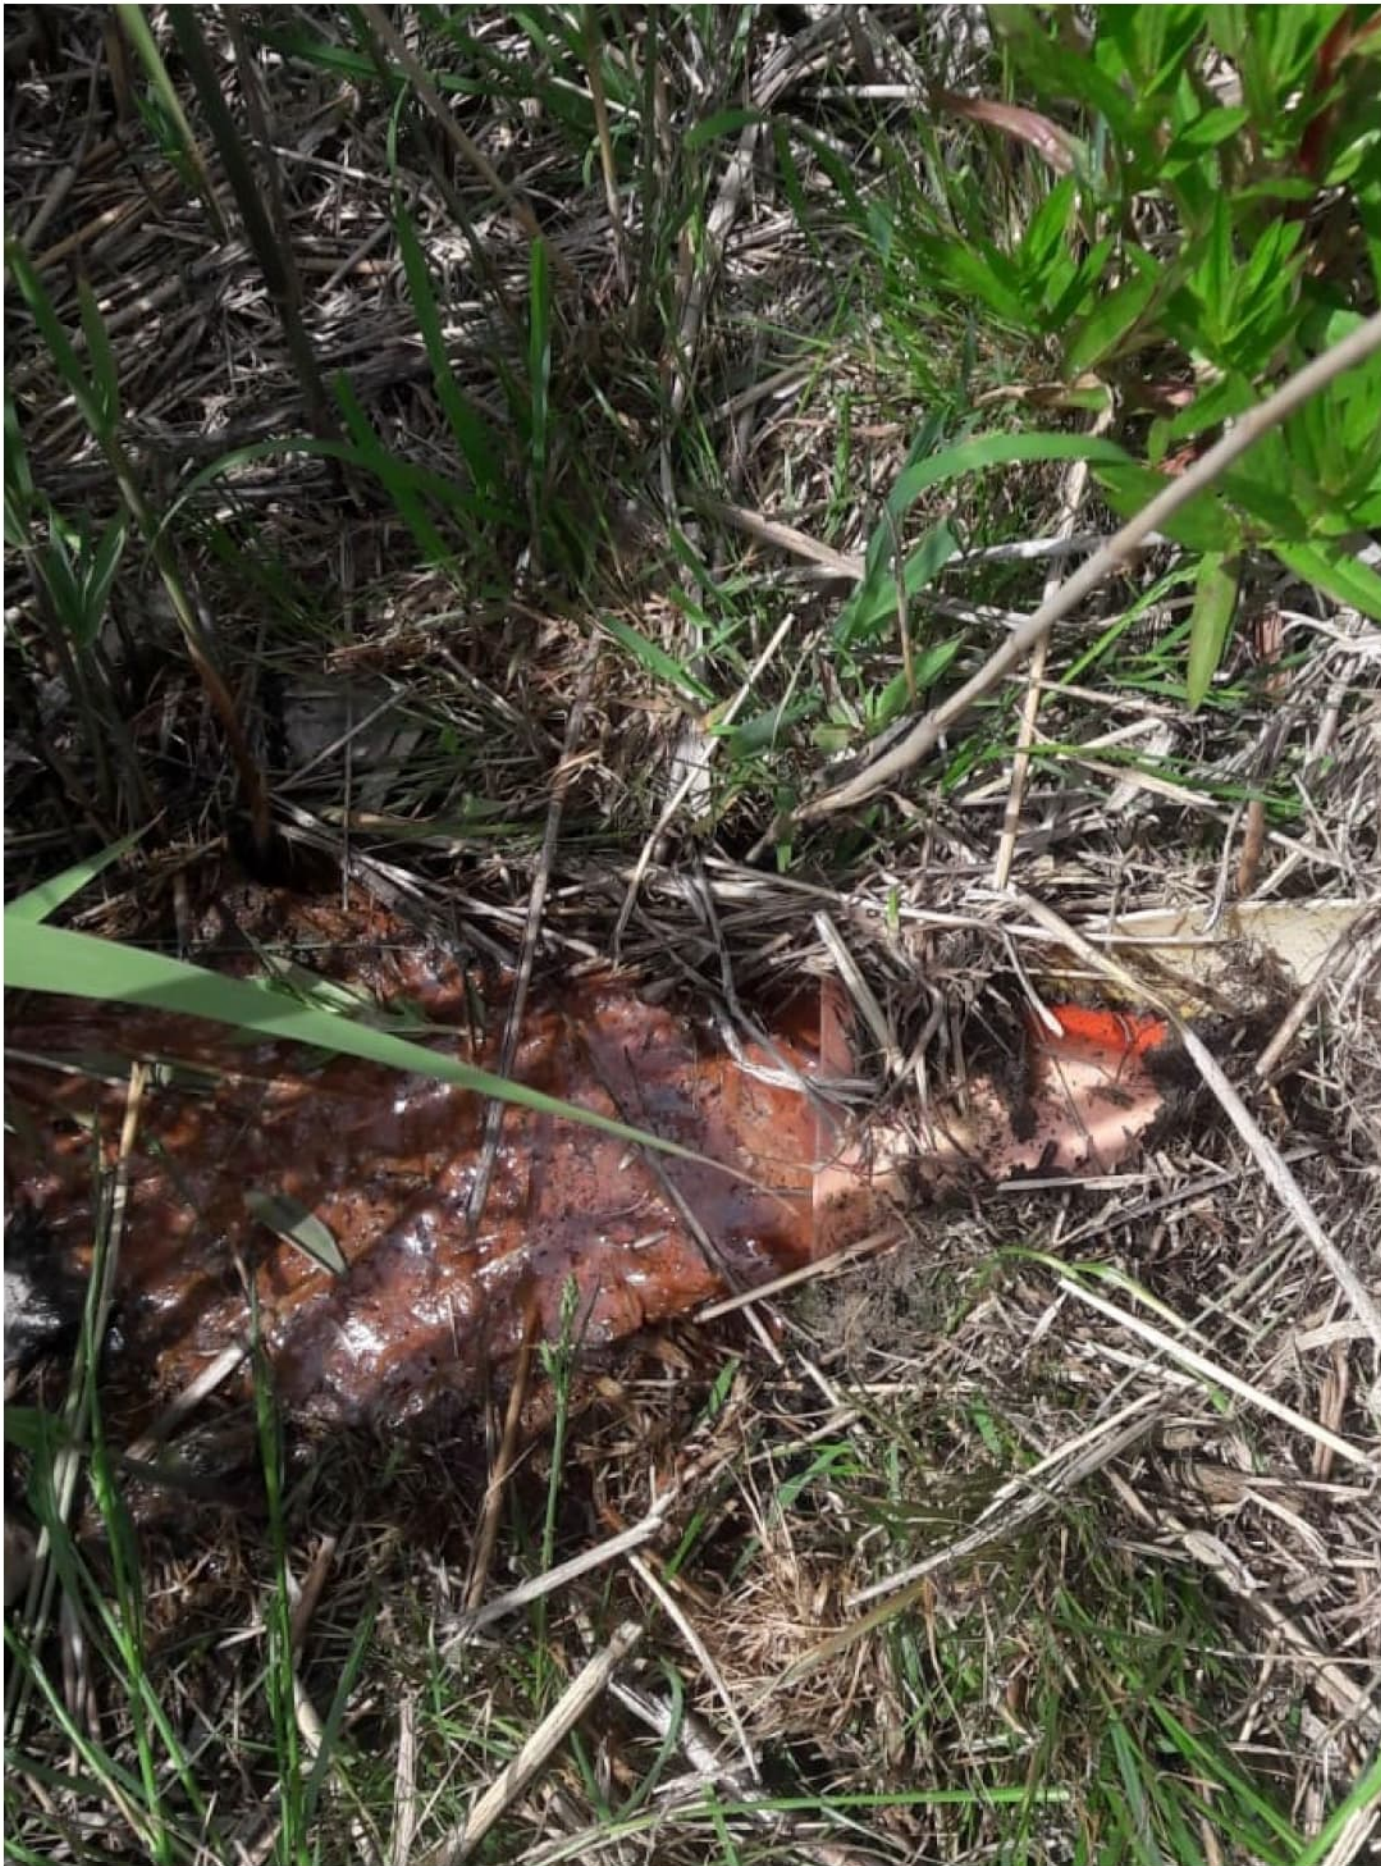
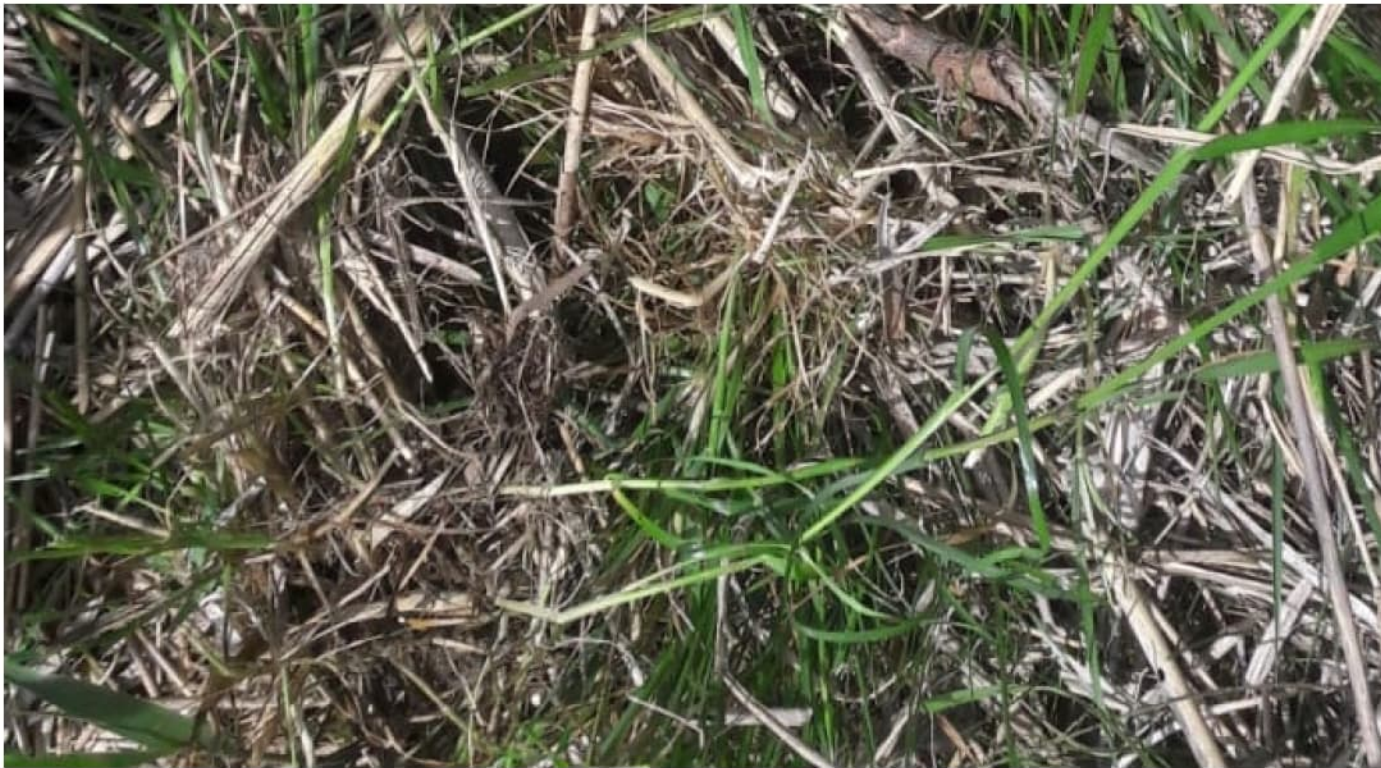
We hebben de oppervlaktewaterbemonstering vorige week donderdag uitgevoerd en de watermonsters zijn gisteren Gisteren is de grasbekleding beoordeeld en heb ik gevraagd om nog een keer de plek te schouwen. Er blijkt in de bu aanleg toegepast, maar zou volgens de ontwerptekening moeten zijn afgedopt voor oplevering. De drain loopt of hee bij droogte is het wellicht een belangrijke bijdrage. Omdat de drains direct onder de TGG zijn aangelegd (en de kleur

Drain (oranje buis in een bredere buis lijkt het)

- schouwen of er meerdere drains zijn
- bemonsteren en debiet meten
- afsluiten (en kijken of dat nog hydrologische effecten heeft, we hebben natuurlijk net de discussie over de natte plek
- meldingen/communicatie?
