## Verslag veldinspectie van 5 Rijkswaterstaatwerken waarin TGG is toegepast

6 juli 2020

<b>Titel</b>	Verslag veldinspectie van 5 Rijkswaterstaatwerken waarin TGG is toegepast
<b>Opdrachtgever</b>	Rijkswaterstaat Water, Verkeer en Leefomgeving
<b>Projectleider</b>	[REDACTED]
<b>Auteur(s)</b>	[REDACTED]
<b>Tweede lezer</b>	[REDACTED]
<b>Uitvoering inspectiewerk</b>	[REDACTED]
<b>Projectnummer</b>	1275550
<b>Aantal pagina's</b>	14
<b>Datum</b>	6 juli 2020
<b>Handtekening</b>	Ontbreekt in verband met digitale verwerking. Dit rapport is aantoonbaar vrijgegeven.

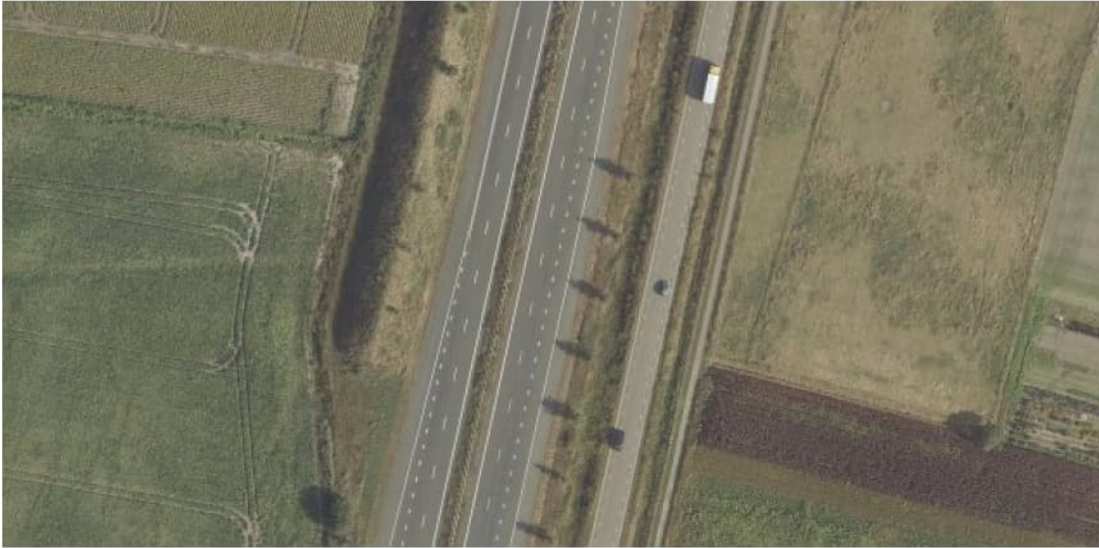
Figuur 2.1 Luchtfoto 2019, Laageinde, Bergen op Zoom t.h.v. km 228.7. Bron: Cyclomedia Streetsmart.

Laageinde is gelegen aan de oostzijde (linkerzijde) van de A4. Het is een drukke weg waar 60 km/uur mag worden gereden. De locatie is bezocht ter hoogte van km 228.7. Het hoogteverschil tussen de rijbanen van de A4 en het maaiveld in de omgeving lijkt hooguit circa 0,5 m te zijn. Langs de A4 is aan de oostzijde circa 7 meter brede berm en een 5 meter brede droogstaande sloot aanwezig tussen de A4 en Laageinde. Voor de werkzaamheden in de berm is afstemming met de wegbeheerder nodig. Parkeren langs Laageinde is lastig, maar er zou doorgereden kunnen worden tot nabij km 228.5, waar aan de oostzijde van Laageinde in de berm kan worden geparkeerd. Aan de westzijde van de A4 is een geluidswal aanwezig (zie foto 1.3). Langs de westzijde is geen parallelweg aanwezig. Het schouwpad aan deze zijde is alleen te bereiken via een onverhard pad dat start aan een fietspad dat uitkomt op de Steenbergseweg nabij nummer 69.

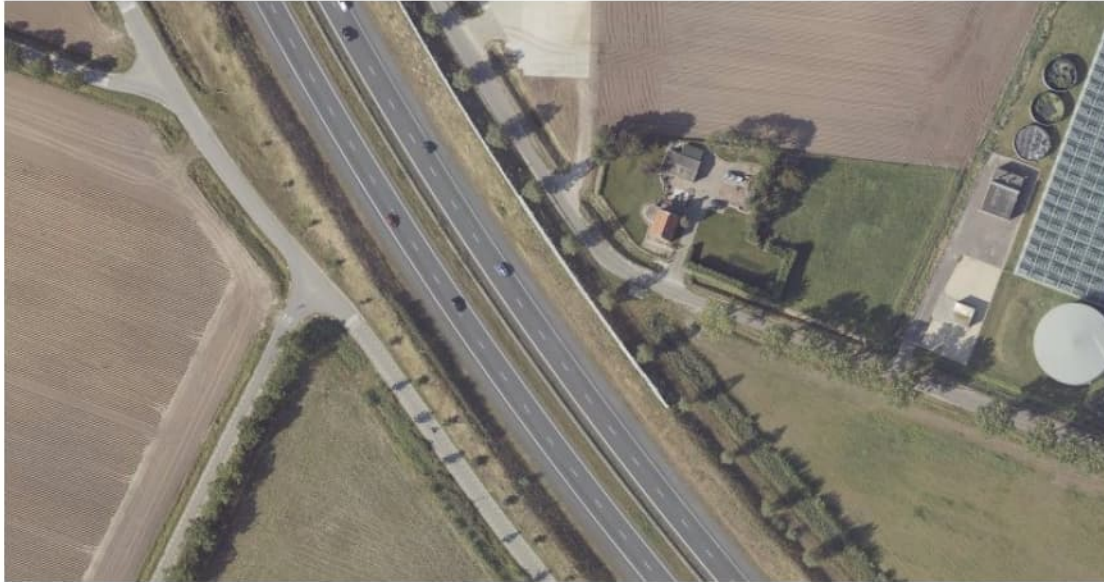
*Figuur 2.2 Luchtfoto 2019, Hoek Stierenweg/Zoekweg, Steenbergen t.h.v. km 226.8. Bron: Cyclomedia Streetsmart.*

Ter hoogte van km 226.8 van de A4, is aan de oostzijde (rechterzijde) van de A4 een veldinspectie uitgevoerd op het punt waar de Stierenweg en Zoekweg samenkomen. Er is hier ruimte om te parkeren en het schouwpad is via een landbouwhek te bereiken. Het schouwpad is goed begaanbaar.

Tussen de A4 en het schouwpad is een geluidswal gelegen met een breedte van ongeveer 12 meter. Aan de andere zijde van het schouwpad ligt een sloot (zie foto 2.6). De geluidswal is begroeid met gras en laag kruid, de vegetatie is erg droog. Het schouwpad vertoont kale plekken. Het water uit de sloot vertoont geen ongebruikelijke verkleuringen. Tijdens de inspectie zijn geen grote deformaties in het wegtalud gezien. In oostelijke richting is boven op de geluidswal een geluidscherm aanwezig.

In de bovenzijde van de geluidwal is een proefboring uitgevoerd tot circa 80 cm -mv. Het doel was om na te gaan of in de geluidswal thermisch gereinigde grond aanwezig is. Er is tot einddiepte van de boring geen TGG waargenomen; er is zand aangetroffen, met een lichte bijmenging van baksteen.

Ook aan de oostzijde van de A4 is een geluidswal aanwezig. Er is aan de oostzijde geen geluidsscherm aanwezig en vanaf km 226.8 richting het zuiden is geen watergang langs de geluidswal aanwezig. De geluidswal grenst direct aan de parallel lopende straat Linie, met een strook van 1,5 meter tussen de wal en de straat. Tussen de zijstraten Kladwijck en Zoekweg aan de oostzijde, is een strook langs de geluidsweg waar meer ruimte is en ook makkelijk geparkeerd kan worden.

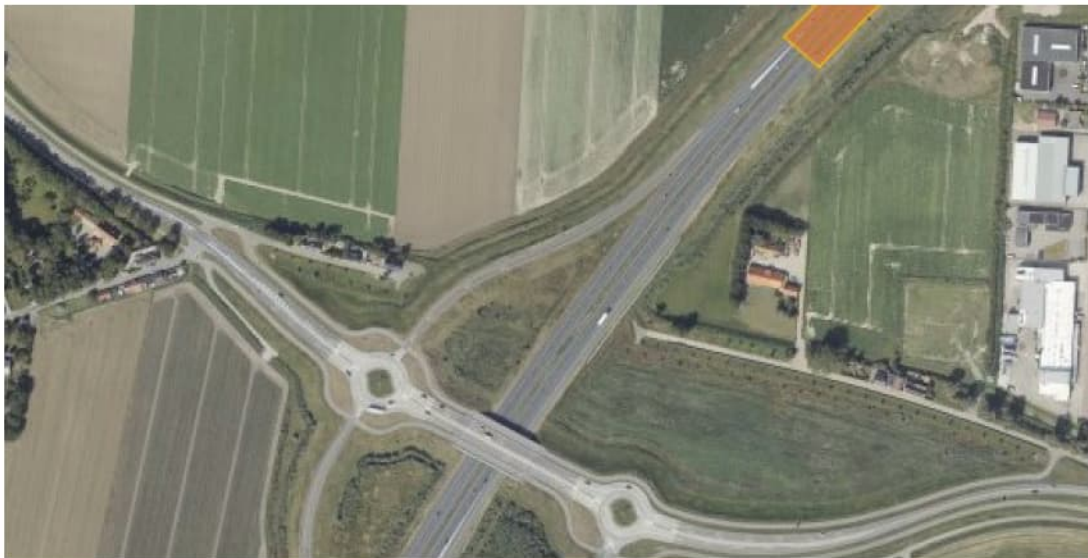
*Figuur 2.3 Luchtfoto 2019, Zeelandweg-Oost, Steenbergen t.h.v. km 223.4. Bron: Cyclomedia Streetsmart In oranje de IBC-toepassing van AEC-bodemassas.*

Tussen km 223.1 en km 223.4 is, op basis van foto's die zijn genomen tijdens de aanleg, mogelijk TGG toegepast als ophoogmateriaal zowel ter plaatse van de A4 als de afrit. De locatie is bezocht aan de zuidzijde van de A4. Tijdens de inspectie zijn geen grote deformaties in het wegtalud gezien. Het schouwpad was kort gemaaid en goed begaanbaar. Langs het schouwpad is een watergang aanwezig (zie foto 3.1). Het water vertoonde geen afwijkende kleur. Zeelandweg-Oost is aan beide zijden van de A4 een doodlopende straat waar makkelijk geparkeerd kan worden.

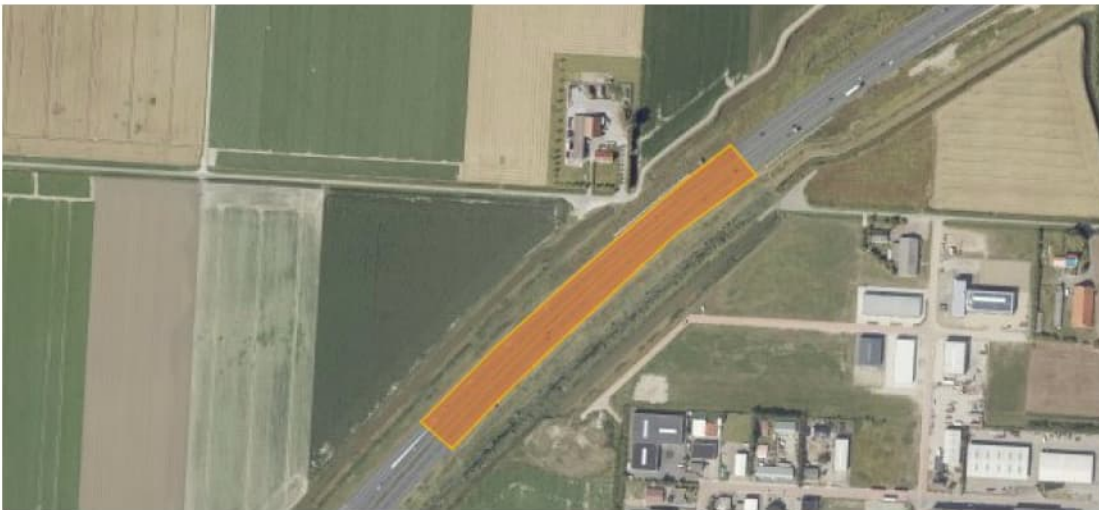
*Figuur 2.4 Luchtfoto 2019, West-Groeneweg, Steenberg t.h.v. km 222.8. Bron: Cyclomedia Streetsmart In oranje de IBC-toepassing van AEC-bodemas.*

Op deze locatie is vanuit Bbk-meldingen bekend dat er TGG is toegepast. De locatie is bezocht aan de noordzijde van de A4, ter hoogte van km 222,8. Aan de zuidzijde van de A4 kan de locatie bereikt worden via de Fort Henricusweg. Ter hoogte van deze locatie is AEC-bodemas toegepast in een ophoging naar de bruggenhoofden van de brug over de Steenbergsche Haven. Circa 300 meter zuidelijk start het gedeelte waar, op basis van foto's van de aanleg, mogelijk TGG is toegepast (na km 223.1).

Tegen het talud is over circa 20 meter een betonnen keerwand aangebracht om afschuiven te voorkomen (zie foto 4.2). Tijdens de inspectie zijn geen grote deformaties in het wegtalud gezien. Ter hoogte van het bezochte punt is de bermsloot over te steken om het schouwpad te betreden. Het schouwpad was ten tijde van het bezoek niet dicht begroeid en goed begaanbaar. Het deel waar mogelijk TGG is toegepast is echter makkelijker te bereiken via Zeelandweg-Oost.

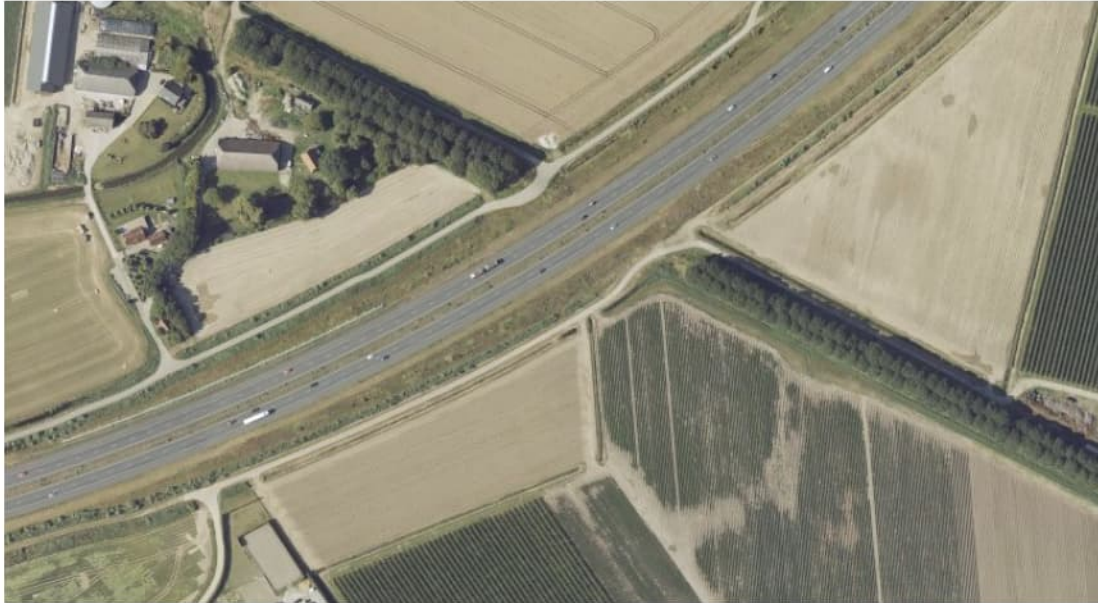
Figuur 2.5 Luchtfoto 2019, Triangel, Steenbergen t.h.v. km 218.4. Bron: Cyclomedia Streetsmart

De locatie is aan beide zijden goed bereikbaar via Triangel (de straatnaam is aan beide zijden van A4 gelijk.). De noordelijke zijde is bezocht. Triangel is een verharde openbare landweg die deels parallel aan de A4 loopt. Tussen Triangel en het schouwpad langs het talud is een smalle watergang aanwezig (zie foto 5.3). Deze kan ter hoogte van km 218.4 worden overgestoken. Het schouwpad was ten tijde van het bezoek goed begaanbaar. Hier en daar vertoonde het een kale plek. Het talud verkeerde echter in goede staat. Er is ruimte om te parkeren en de veldwerkzaamheden kunnen hier zonder verkeershinder worden uitgevoerd.
