Datum 1 september 2021

DT0014327-[REDACTED]-0-BBSP-M-002-1

MARKER WADDEN

Opgetreden schade aan steenbestoring “Harde Rand” – onderzoek naar oorzaken

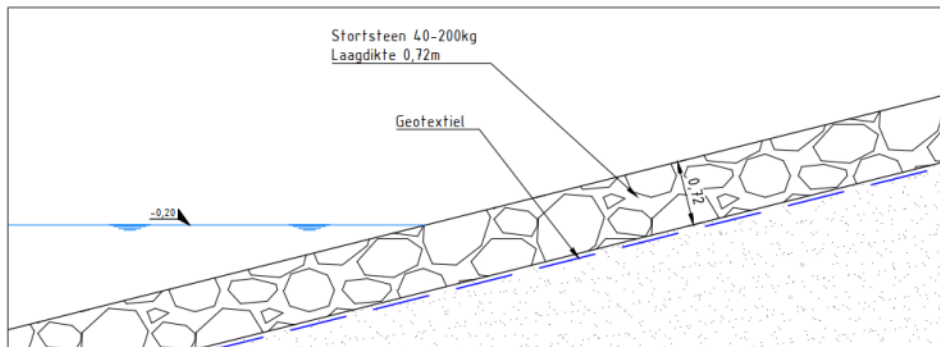
Figuur 1: Ontwerp steenbestorting (uit: MW-UO-WP-OW02-1)

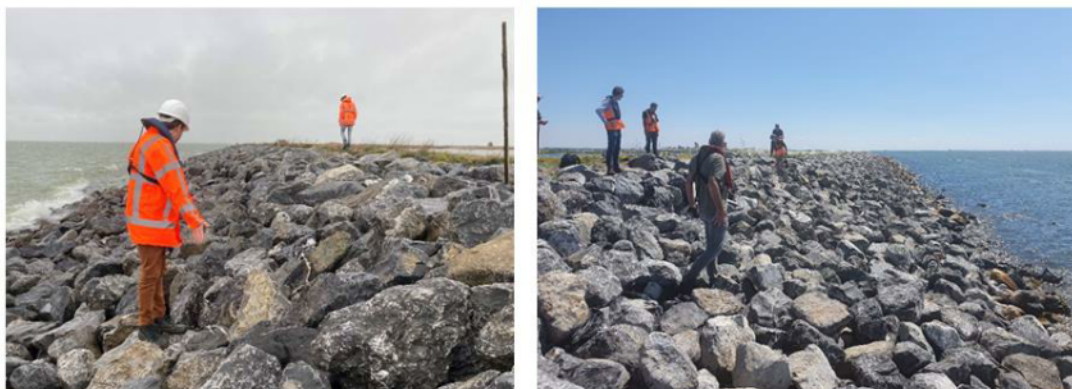
Op 19 januari 2021 heeft een site visit plaatsgevonden op uitnodiging van Boskalis, in aanwezigheid van een ontwerper van Witteveen+Bos en Hydronamic. Er heeft een schouw plaatsgevonden van het deel van de Harde Rand langs het Compartiment Dun Slib, grofweg tussen KP 850 en KP 1650.

Een tweede site visit heeft plaatsgevonden op 7 juni 2021 met dezelfde deelnemers, aangevuld door experts van Rijkswaterstaat en de leverancier van het geotextiel (Geopex).

Figuur 5: Impressie van de site visit 19 januari 2021 (links) en 7 juni 2021 (rechts)
